Informe final de práctica académica
Modalidad: práctica empresarial

Construcción y mantenimiento de obras de infraestructura física como pasamanos, defensas viales, andenes, bordillos, obras de drenaje, vías y pavimentos con recursos propios del municipio de Medellín

Estudiante: James Estiven Echeverri Gaviria
Asesor interno: Claudia Marcela Aldana Ramírez
Asesor Externo: Gustavo Alonso Arenas Zapata

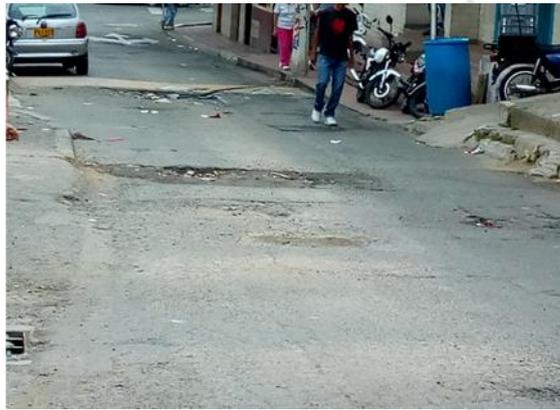
Foto 1. Carrera 37 entre Calles 96 y 98

En el primer segmento de vía visitado se encontraron dos baches de un tamaño significativo tal como se puede apreciar en la Foto 1. Carrera 37 entre Calles 96 y 98. La ruta alimentadora beneficiada con esta intervención es la C6-015.

Concepto técnico: La vía presenta dos baches que están muy cercanos del resalto y una serie de fisuras o grietas interconectadas que forman polígonos irregulares de tamaños variables, similares a una malla o piel de cocodrilo en toda su longitud. Ambas patologías son provocadas por la fatiga del pavimento bajo la aplicación de cargas repetitivas de tránsito que someten la capa asfáltica a esfuerzos de tracción y deformación, hasta el punto en que se empieza a descascararse por el constante frenado de los carros antes de pasar el resalto, generando los baches que se pueden apreciar en la imagen.

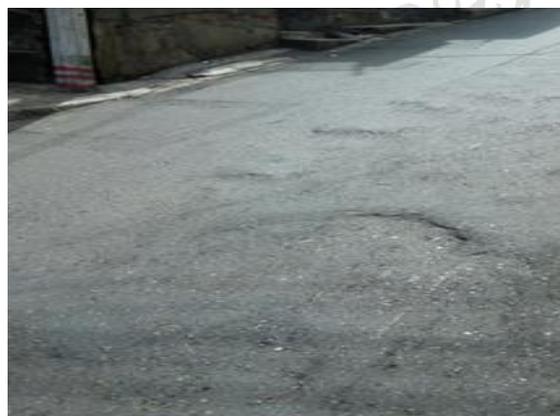
Foto 2. Calle 104 entre carreras 36B y 36C

En el segundo segmento de vía visitado se encontraron ondulaciones en la carpeta asfáltica tal como se puede apreciar en la Foto 2. Calle 104 entre carreras 36B y 36C. La ruta alimentadora beneficiada con esta intervención es la C6-021.

Concepto técnico: Se observaron deformaciones de la carpeta en forma de ondulaciones provocadas por el desplazamiento de la mezcla asfáltica por el constante frenado y aceleración de vehículos.

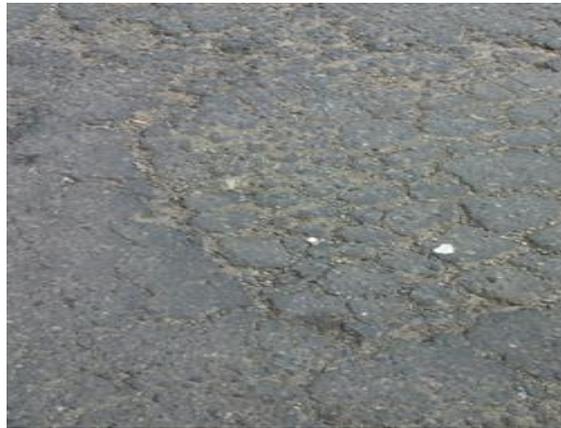
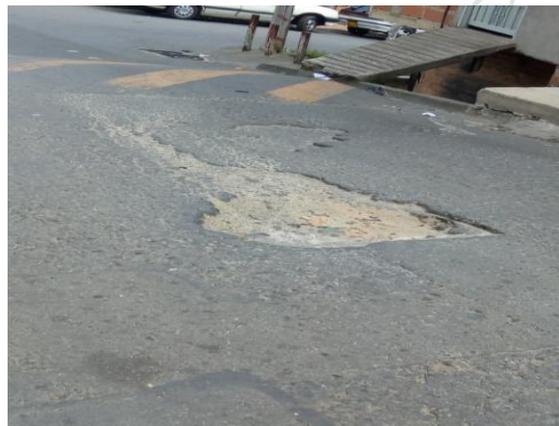
En el tercer segmento de vía visitado se encontró que gran parte de la carpeta asfáltica presentaba piel de cocodrilo y algunos baches. Tal como se puede apreciar en las fotos 3 y 4.

Foto 3. Calle 105 entre carreras 38 y 39A

Foto 4. Calle 105 entre carreras 38 y 39A

Concepto técnico: La vía presenta baches que están muy cercanos del resalto y una serie de fisuras o grietas interconectadas que forman polígonos irregulares de tamaños variables, similares a una malla o piel de cocodrilo en toda su longitud. Ambas patologías son provocadas por la fatiga del pavimento bajo la aplicación de cargas repetitivas de tránsito que someten la capa asfáltica a esfuerzos de tracción y deformación, hasta el punto en que se empieza a descascararse por el constante frenado de los carros antes de pasar el resalto, generando los baches que se pueden apreciar en la imagen.

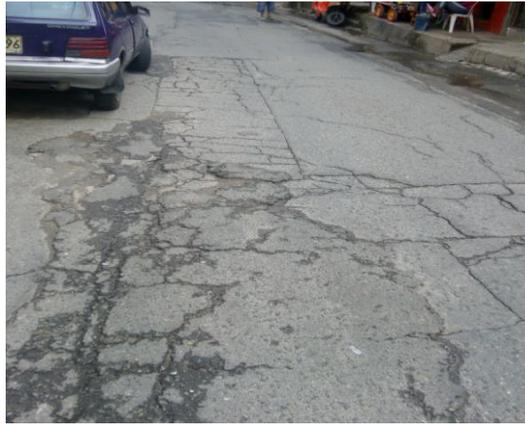
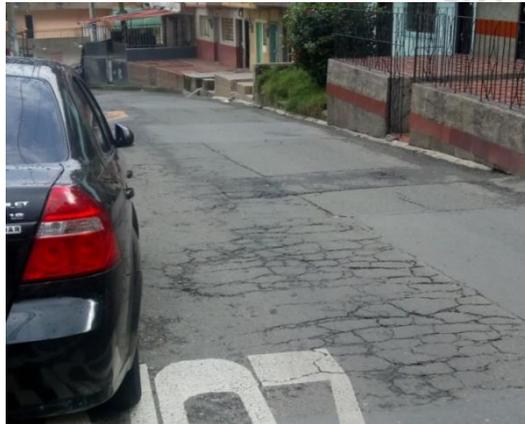
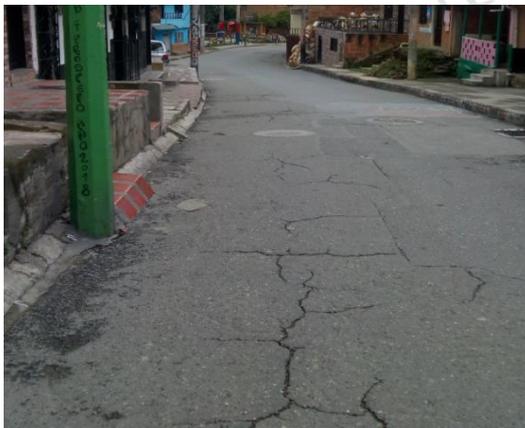
En el cuarto segmento de vía visitado se encontró que gran parte de la carpeta asfáltica presentaba piel de cocodrilo y fisuras longitudinales y transversales. Tal como se puede apreciar en las fotos 5, 6 y 7.

Foto 5. Calle 52 entre Carreras 4 y 5

Foto 6. Calle 52 entre Carreras 5 y 6

Foto 7. Calle 52 entre Carreras 6 y 7

Concepto técnico: La vía presenta una serie de fisuras o grietas interconectadas que forman polígonos irregulares de tamaños variables, similares a una malla o piel de cocodrilo, fisuras longitudinales y transversales debido a fatiga en el pavimento bajo la aplicación de cargas repetitivas de tránsito que someten la capa asfáltica a esfuerzos de tracción y deformación.

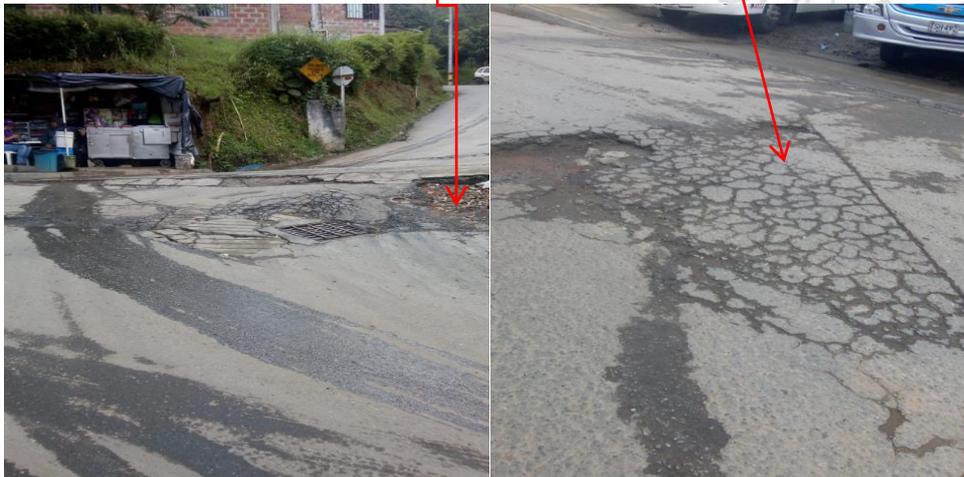
Foto 8. Carrera 23 con calle 56EH

Concepto técnico: La vía presenta una serie de fisuras o grietas interconectadas que forman polígonos irregulares de tamaños variables, similares a una malla o piel de cocodrilo en toda su longitud. Provocadas por la fatiga del pavimento bajo la aplicación de cargas repetitivas de tránsito que someten la capa asfáltica a esfuerzos de tracción y deformación, además de cargas puntuales generadas por los buses parqu岸ados, y al ingreso de agua proveniente del lavado de los buses en las fisuras o grietas de forma constante lo que contribuye a la formación de los baches.

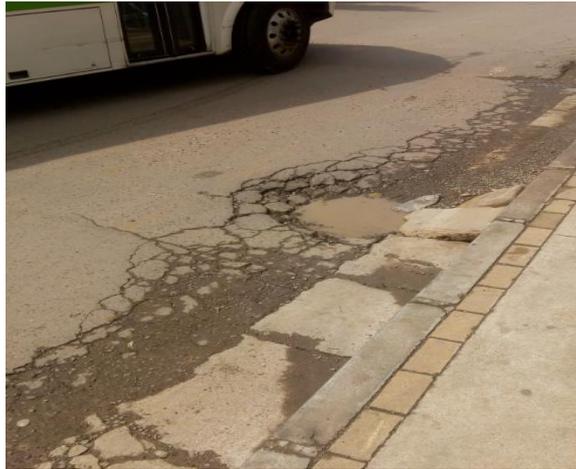
En el sexto segmento de vía visitado se encontró piel de cocodrilo y un bache en la bahía de la uva de sol de oriente. Tal como se puede apreciar en la Foto 9. Calle 56E entre carreras 17D y 18C.

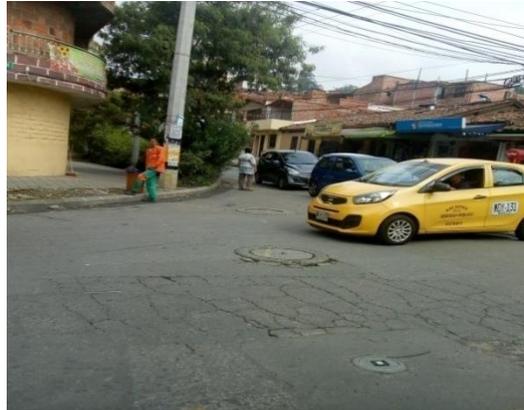
En el segundo segmento de vía visitado se encontró que la vía presentaba piel de cocodrilo a lo largo de su longitud. Tal como se puede apreciar en la Foto 11. Carrera 84 entre calles 31 y 32. La ruta alimentadora beneficiada con esta intervención es la C3-005.

Concepto técnico: La vía presenta una serie de fisuras o grietas interconectadas que forman polígonos irregulares de tamaños variables, similares a una malla o piel de cocodrilo en toda su longitud. La patología de piel de cocodrilo es ocasionada por la fatiga del pavimento debido a que ha sido sometido al paso de un número superior de ejes equivalentes a 80kN a los que fueron contemplados en el diseño.

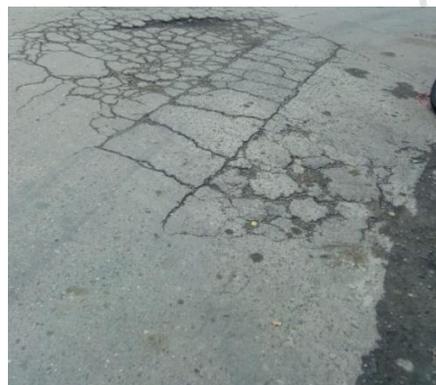
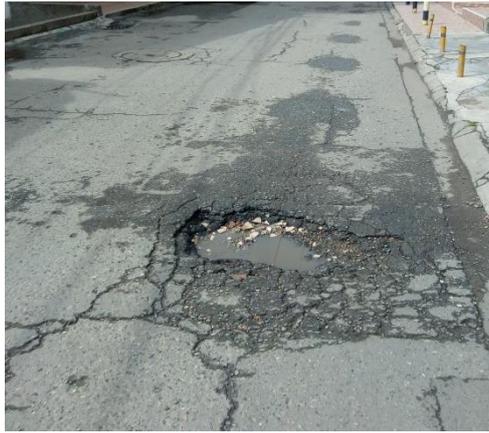
En el tercer segmento de vía visitado se encontró que la vía presentaba piel de cocodrilo en gran parte de su longitud y un bache de magnitud considerable. Tal como se puede apreciar en las Foto 12. Carrera 89B entre Calles 30C y 31A. La ruta alimentadora beneficiada con esta intervención es la C3-006.

Foto 12. Carrera 89B entre Calles 30C y 31A

Foto 13. Carrera 89B entre calles 30C y 31A
