**IDENTIFICACIÓN Y ANÁLISIS DE PATOLOGÍAS  
ESTRUCTURALES EN SEDES DE LA SECRETARÍA -INCLUSIÓN  
SOCIAL, FAMILIA Y DERECHOS HUMANOS DE LA ALCALDÍA DE  
MEDELLÍN.**

**Universidad de Antioquia  
Facultad de Ingeniería, Escuela Ambiental  
Medellín, Colombia  
2019**

Informe de práctica como requisito para optar al título de:  
Ingeniero Civil

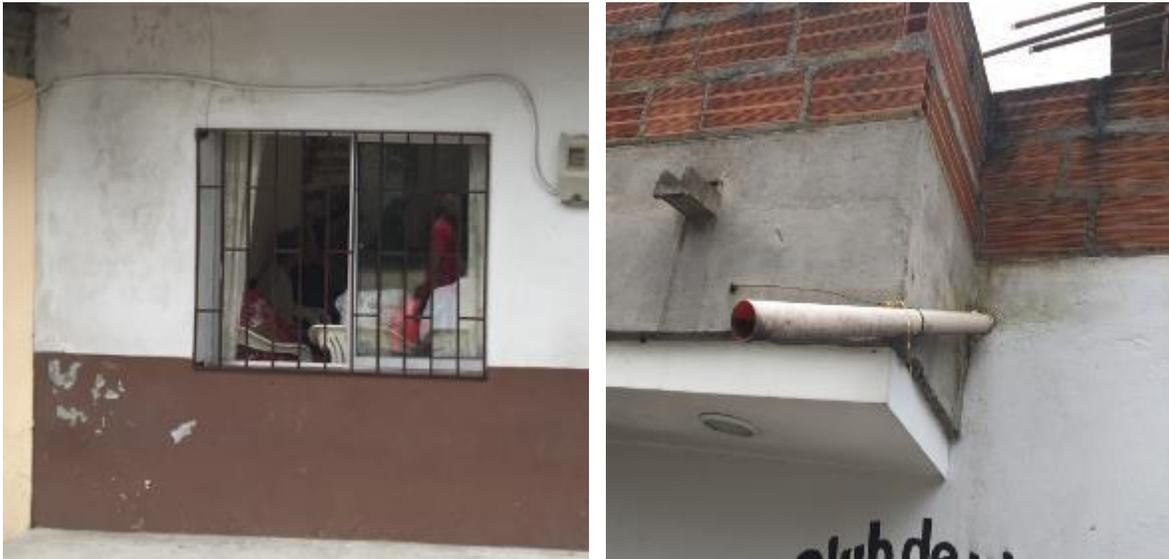
**Ilustración 1.** Suciedad y humedades presentes en los muros y acabados sede Club de Vida Alegre Atardecer.

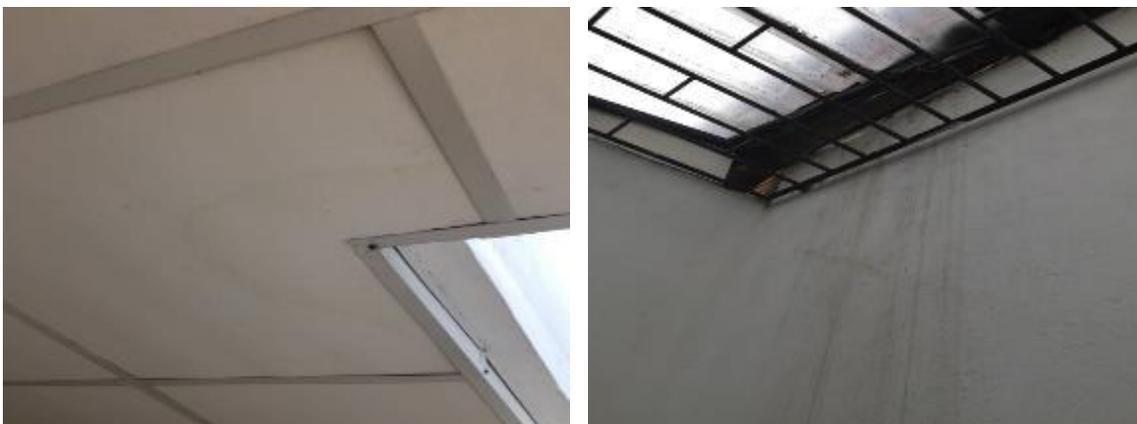
**Ilustración 2.** Humedad presente en Drywall y filtración por la cubierta sede Club de Vida Alegre Atardecer.

Para el tratamiento de humedades presentes en el primer nivel del bien es necesario la disposición de un elemento como una ruana o canoa, ya que se encuentra un pequeño espacio entre parte de la terraza y el muro contiguo a esta, por donde el agua está fluyendo.

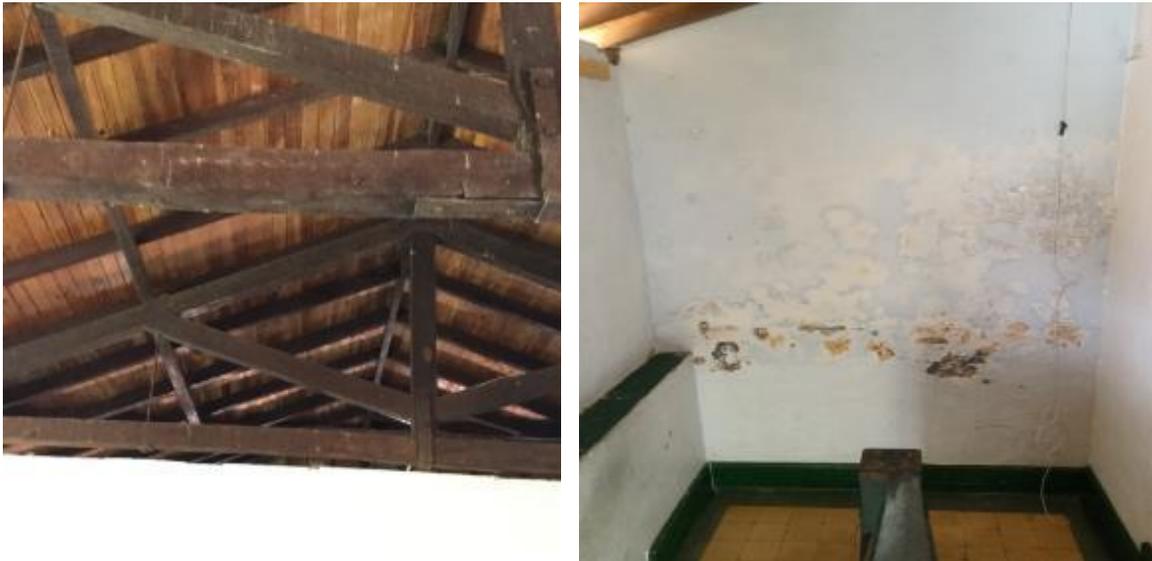
**Ilustración 3.** Alabeos presentes en la estructura de la cubierta y en muro de la sede APCD.

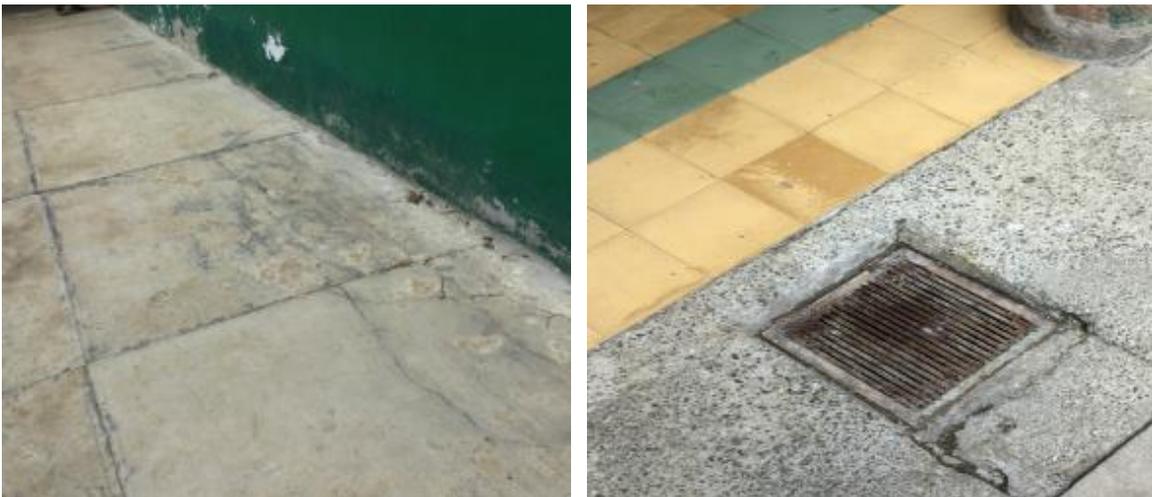
**Ilustración 4.** Fisuras y humedades en el piso y corrosión de Rejilla en la sede APCD.

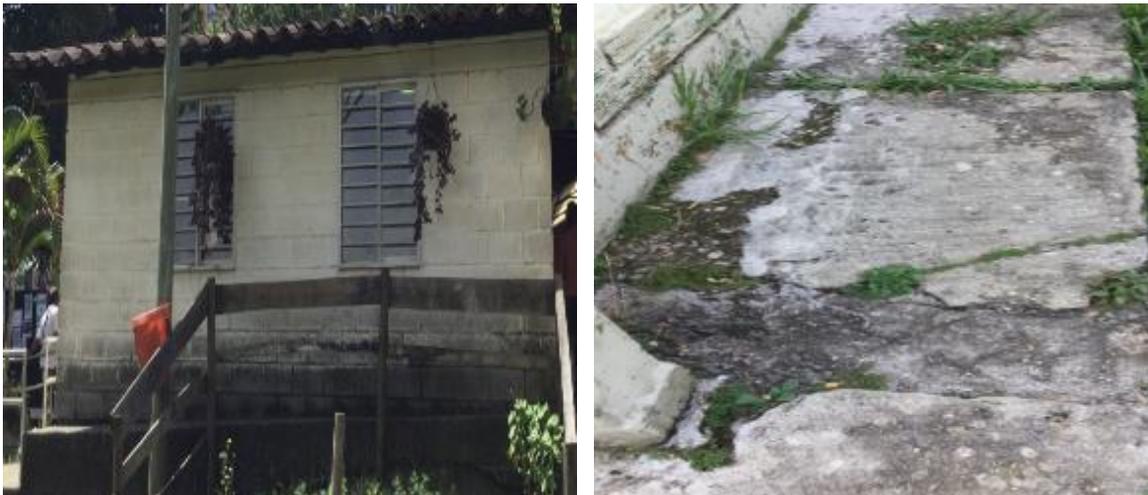
**Ilustración 5.** Humedad en Muro Externo y presencia de plantas en suelo periférico a la Sede Víctimas Caunces.

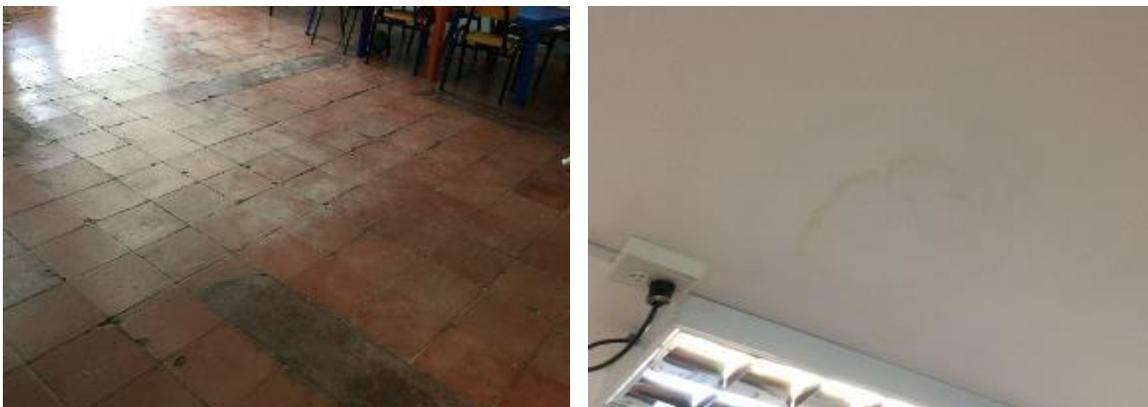
**Ilustración 6.** Eflorescencias en el piso y humedad en el cielo raso en Superboard de la Sede Víctimas Caunces.

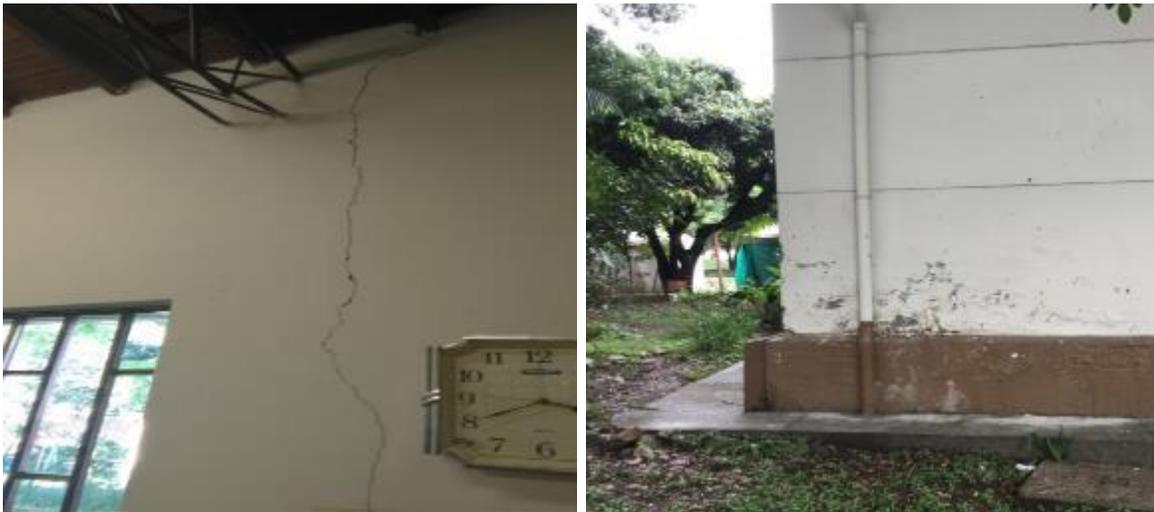
**Ilustración 7.** *Fisuras en los Muros y humedades en muros externos a la sede CIF La América.*

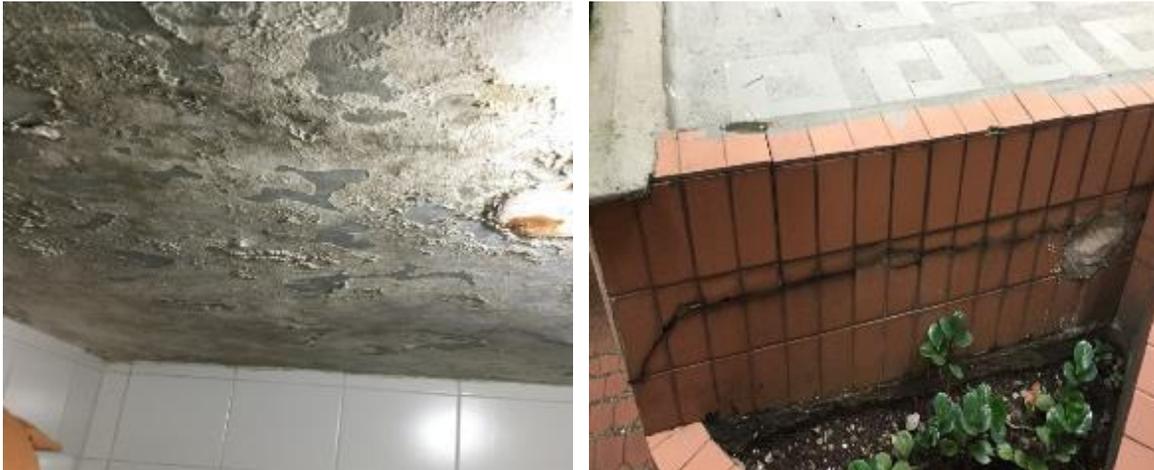
**Ilustración 8.** Humedades en la Losa y fisuras en baldosas en Jardineras de la Sede CIF El Poblado.

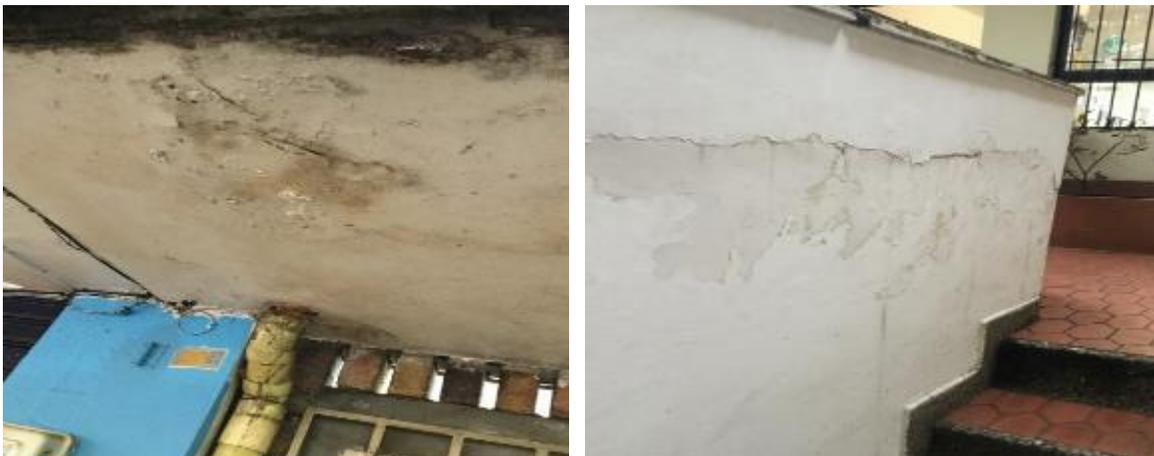
**Ilustración 9.** Suciedad y Humedades presentes en la Losa exterior y fisuras en muro de terraza de la Sede CIF El Poblado.

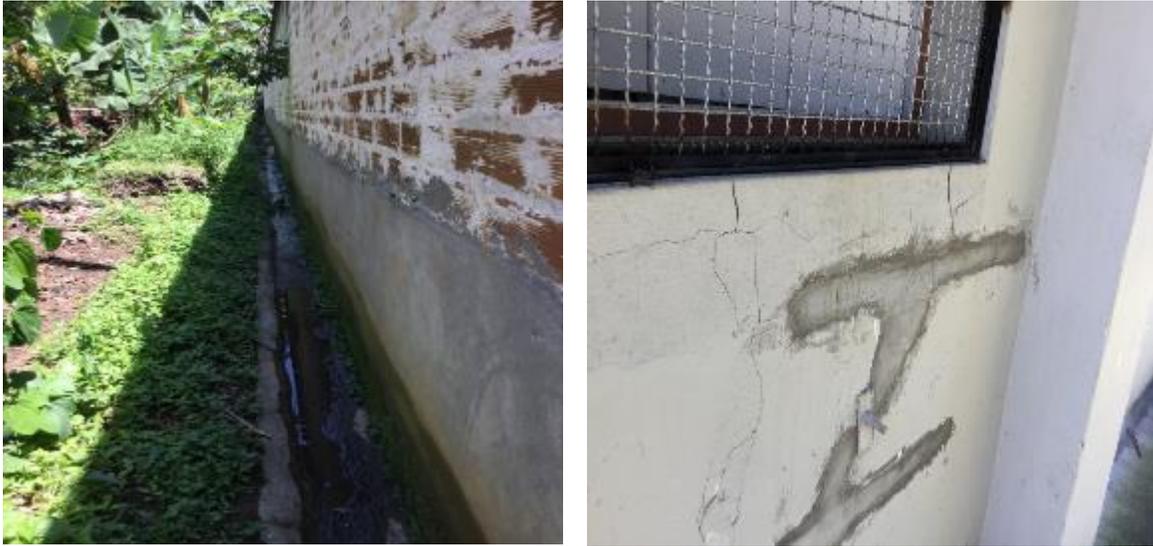
**Ilustración 10.** Plantas superficiales y humedades en el muro de Eco-Huerta Fundacuda y fisuras en muros de la sede CVG Belén.

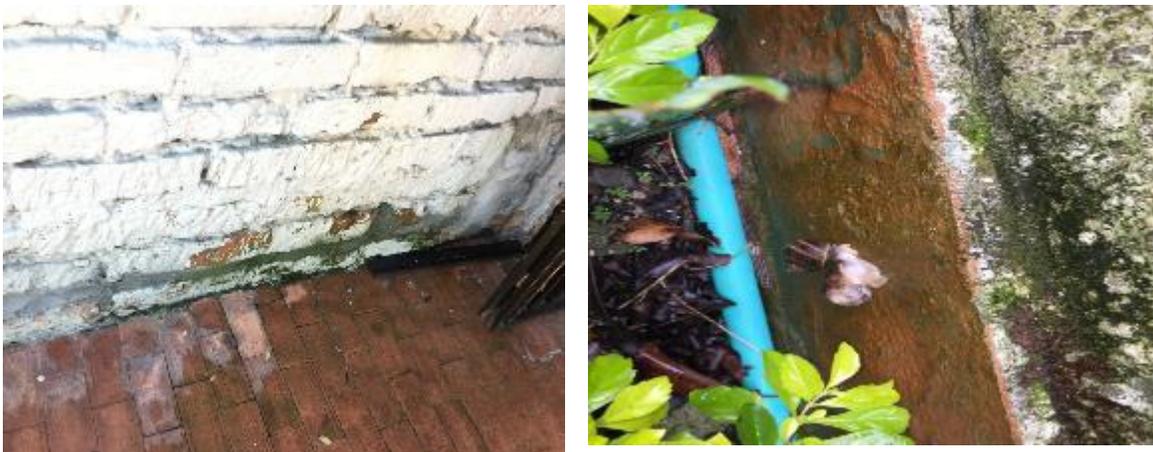
**Ilustración 11.** Eflorescencias en piso, plantas superficiales en muros y Hongos en Urbanización colindante a muro de la sede CVG Belén.

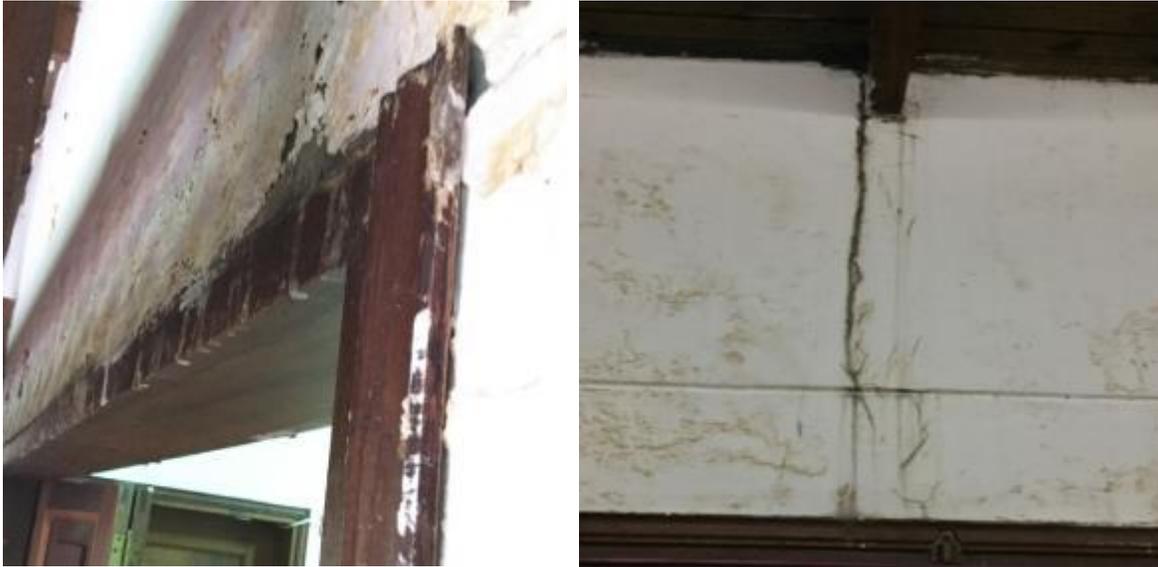
*Ilustración 12. Humedades y Grietas presentes en los muros de la Sede CVG Jardín de los Abuelos.*

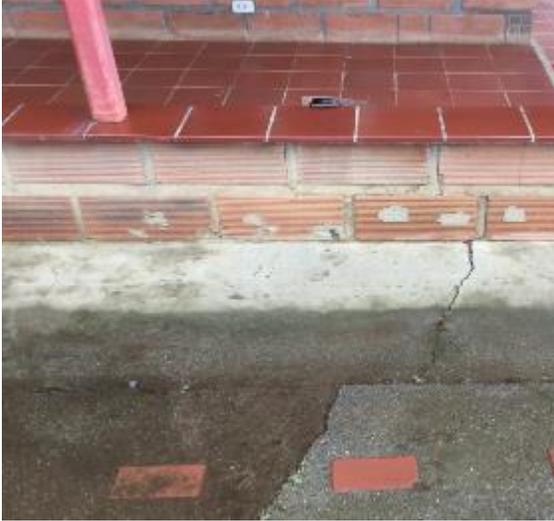
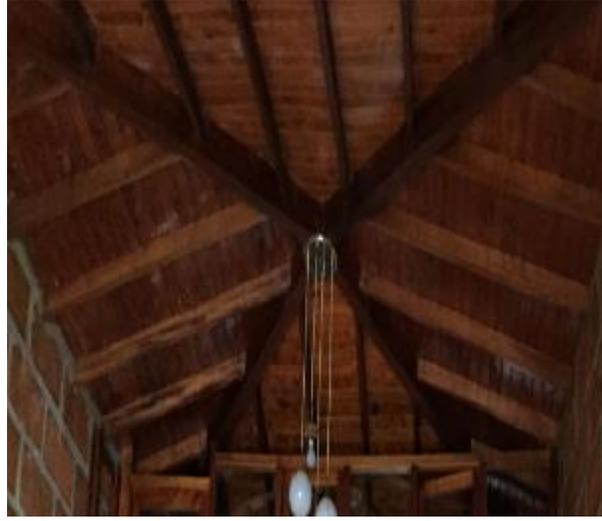
**Ilustración 13.** Dilatación en el suelo y eflorescencias en el techo de la Sede Finca Villa Rosi.

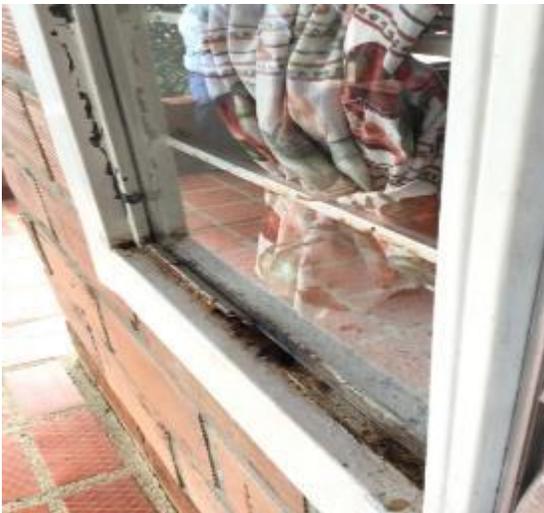
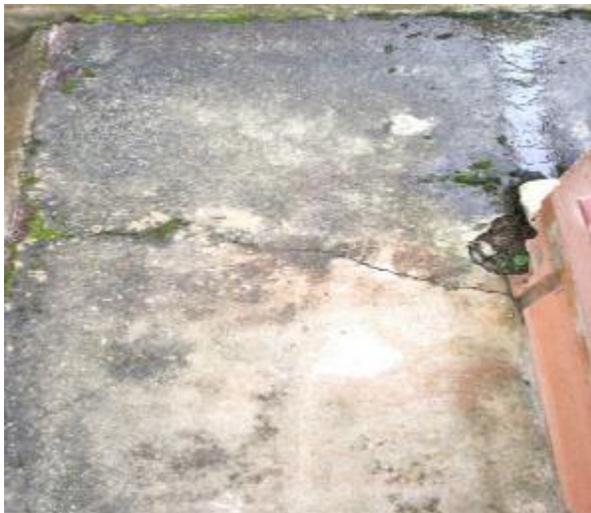
**Ilustración 14.** Corrosión en Marco de las ventanas y Grietas y plantas superficiales en el suelo de la Sede Finca Villa Rosi.

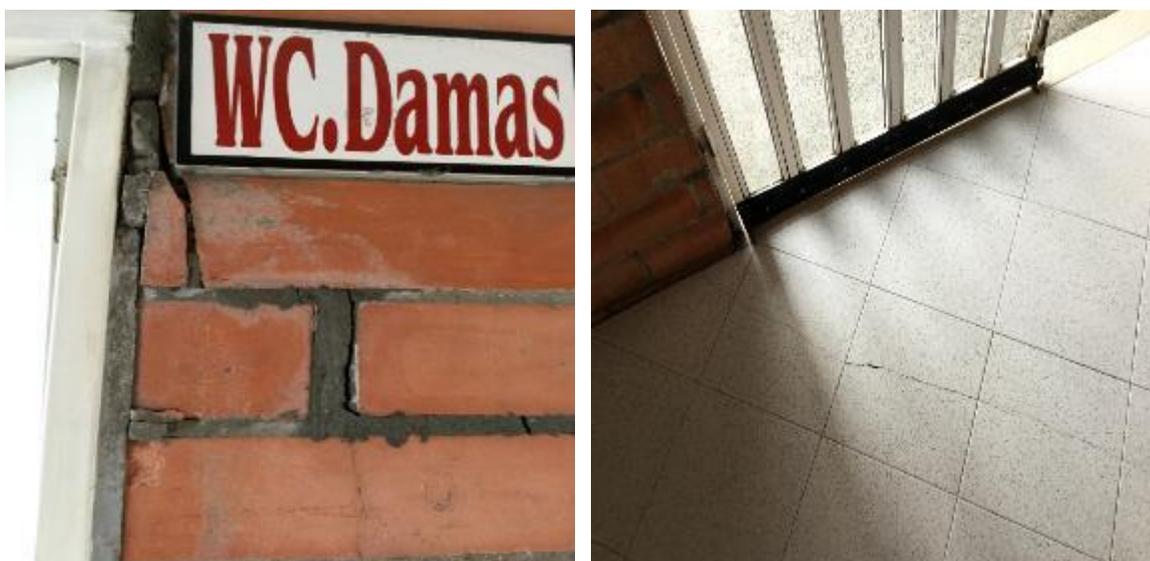
**Ilustración 15.** Fisuras en los muros y pisos de la Sede Hogar Infantil Brisas de Robledo.

En las sedes Limitados Visuales y Hogar Infantil Brisas de Robledo las deformaciones están ubicadas en los pisos, cubiertas, muros y estructura portante, donde estas se deben principalmente a su antigüedad en el caso de Limitados Visuales, y en el caso de Hogar Infantil Brisas de Robledo a deficiencias en su sistema constructivo y a sismos presentados en el país que tuvieron un grado de afectación leve en la ciudad. Por lo anteriormente descrito, es necesario que se realicen estudios de suelo en la sede Hogar Infantil brisas de Robledo, ya que las deformaciones se pueden estar presentando debido a asentamientos en el terreno. Y en el caso de limitados visuales la evaluación de un ingeniero con especialidad en estructuras que determine si es necesario hacer reemplazo de los elementos afectados, ya que allí también se presenta erosión en los muros, y parte de la losa del segundo nivel se encuentra desnivelada y dilatada.

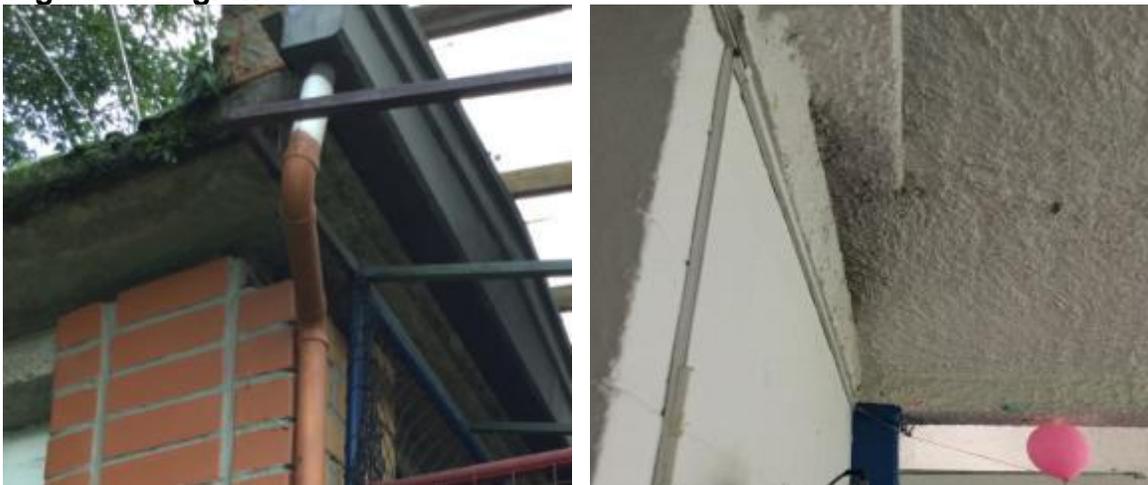
**Ilustración 16.** Plantas superficiales y humedades presentes en la Losa de Concreto de la Sede Hogar Infantil Caunces.

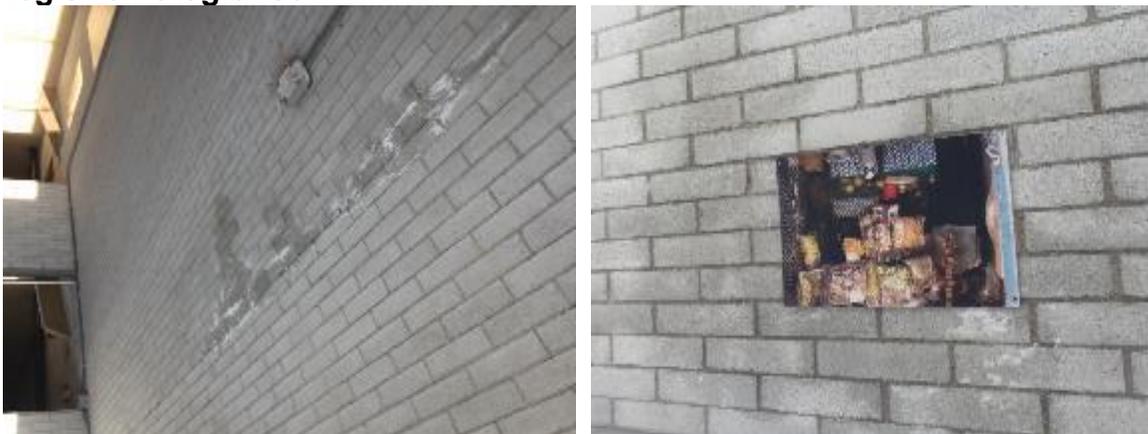
**Ilustración 17.** Humedades y eflorescencias en los muros de la Sede Etnias.

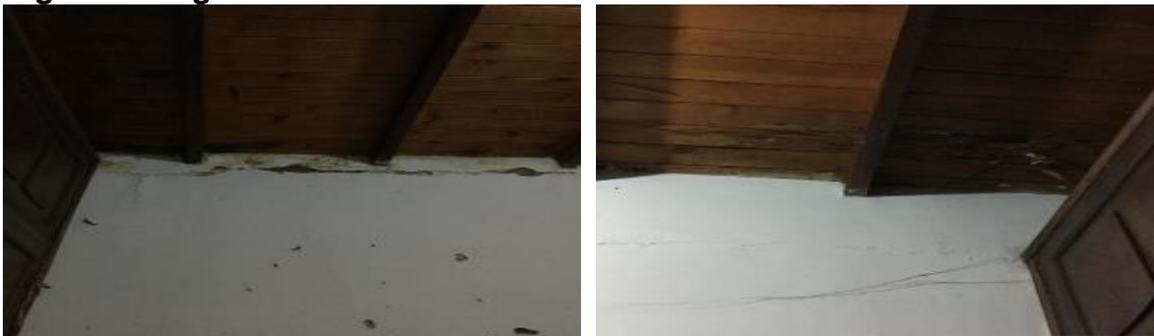
**Ilustración 18.** Fisuras en los muros y desprendimiento de Tablilla en el Techo de la Sede Unión Nacional de Limitados Visuales.

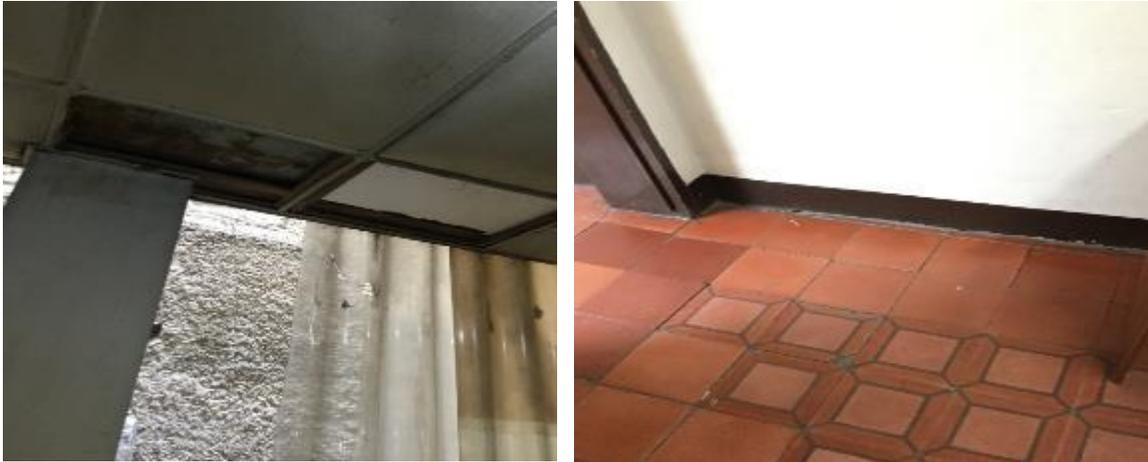
**Ilustración 19.** Desplome de Drywall y corrosión en la cubierta, Deformación del piso de la Sede de Unión Nacional de Limitados Visuales.

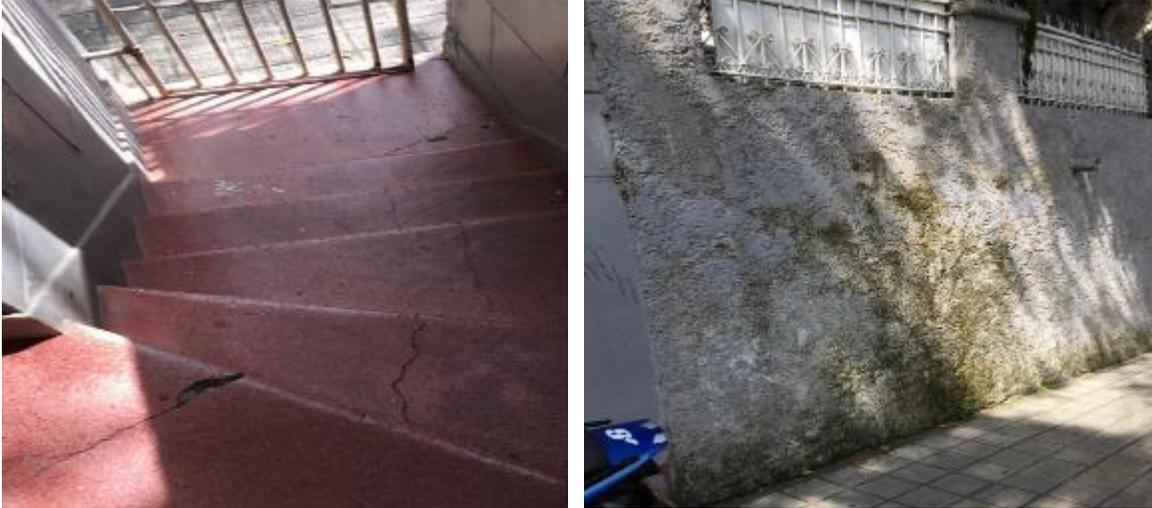
**Ilustración 20.** Fisuras en escaleras, humedades y suciedades en muros de la Sede UPSE.

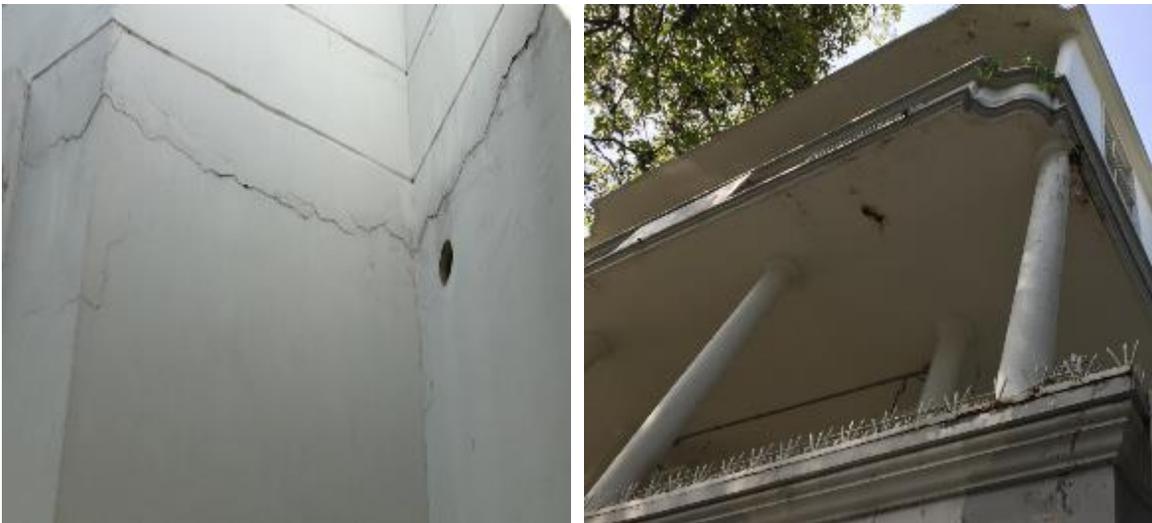
**Ilustración 21.** Fisuras en acabados y Humedades en Losa de la Sede UPSE.

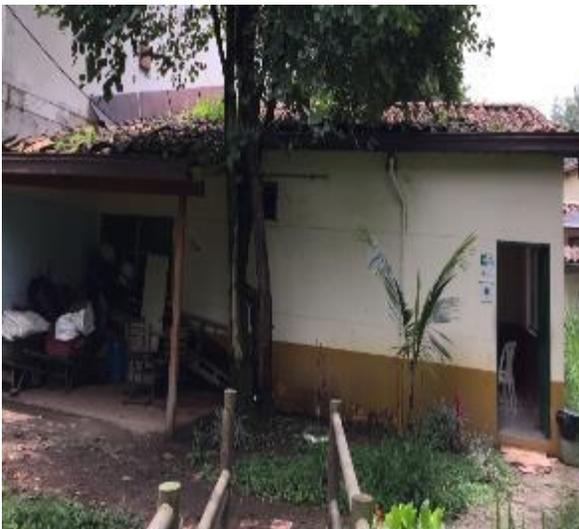
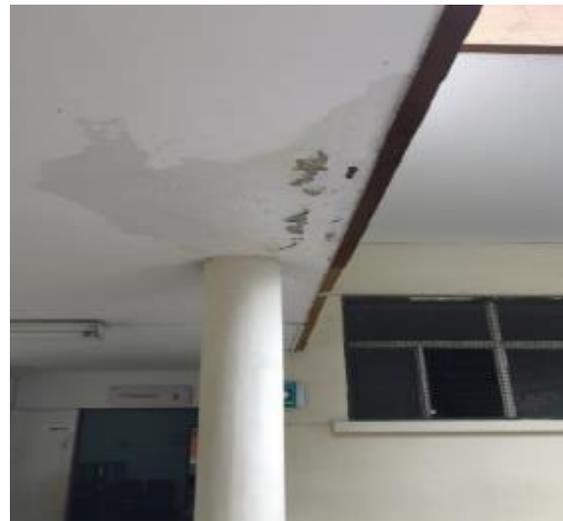
**Ilustración 22.** Plantas Superficiales en el techo y humedades en la Losa de la Sede Centro de Atención a Víctimas Belencito.

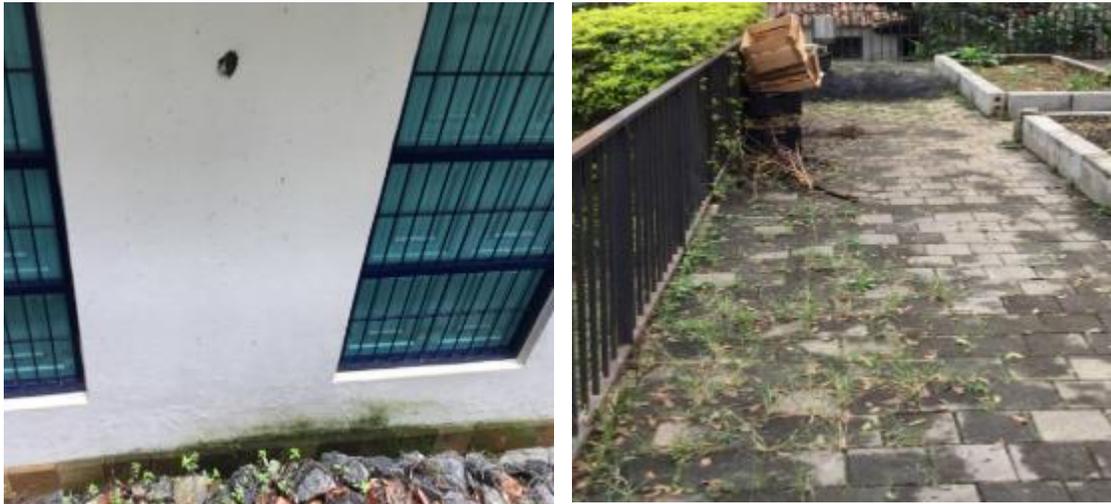
**Ilustración 23.** *Humedades en los muros y plantas Superficiales en el suelo de la Sede Finca La Mesa.*
