**DIAGNOSTICO Y SOLUCION A LAS 10  
INTERSECCIONES MAS SUSCEPTIBLES A LA  
OCURRENCIA DE INCIDENTES VIALES EN LA  
CIUDAD DE MEDELLIN DURANTE EL PRIMER  
SEMESTRE DEL 2019**

Informe de práctica como requisito para optar al título de:  
Ingeniero Civil

Asesor interno: Yenni Mariana Ramírez Mazo  
Asesor externo: Diego León Jaramillo  
Universidad de Antioquia-Secretaria de Movilidad

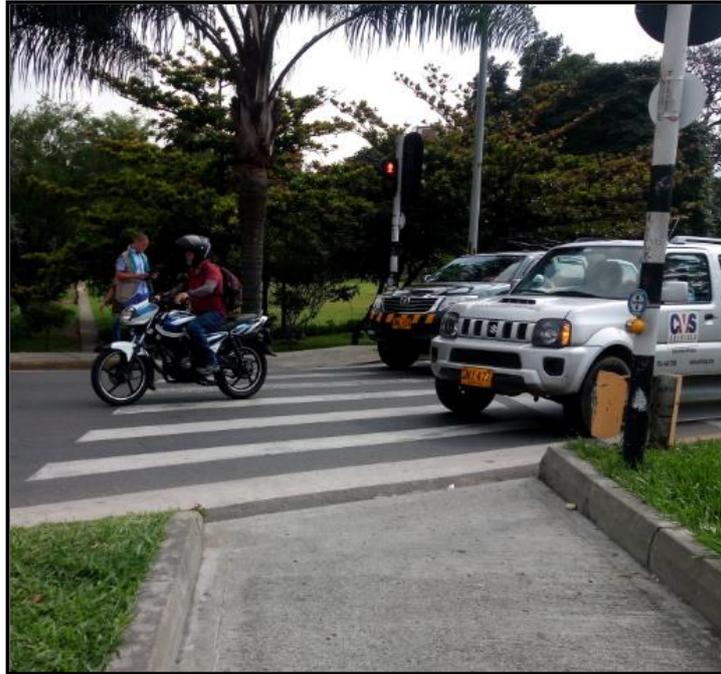
Figura 3. Pulsadores peatonales no funcionan.

Se solicitó a la unidad de circulación realizar el mantenimiento de los pulsadores peatonales, para evitar el cruce a riesgo de los peatones; así mismo, la necesidad de demarcar inmediatamente el achurado faltante sobre la aguja, que indica la convergencia de dos vías. En las Figuras 3 y 4 se ilustra lo descrito.

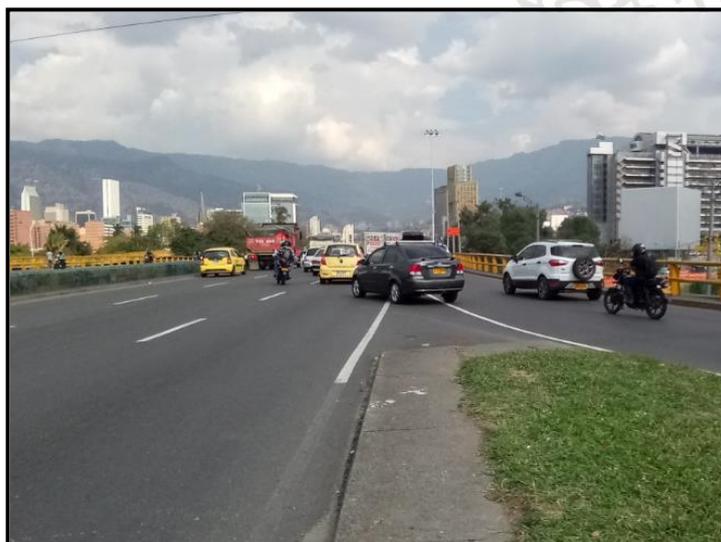
Figura 4. Completar achurado sobre Calle 44.

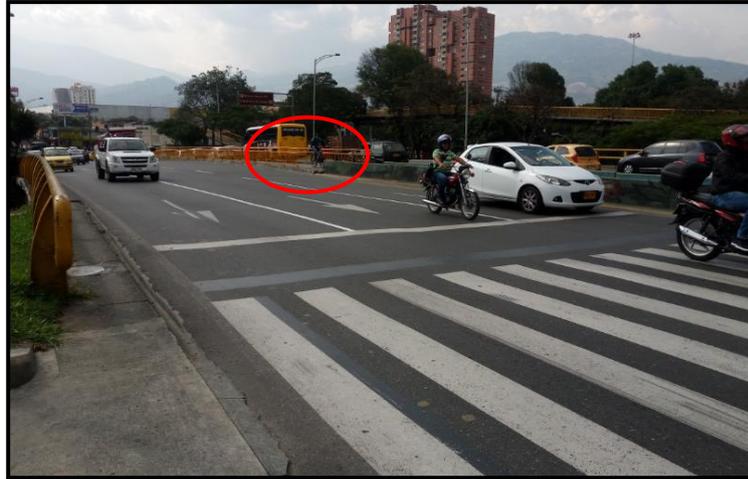
Figura 5. Pasamanos incompleto.

Se solicitó a la Secretaría de Infraestructura Física - SIF la terminación inmediata del pasamanos sobre el separador central, para así evitar el cruce a riesgo de peatones por esta zona y produzcan incidentes viales fatales, tal como el presentado en el año 2019.

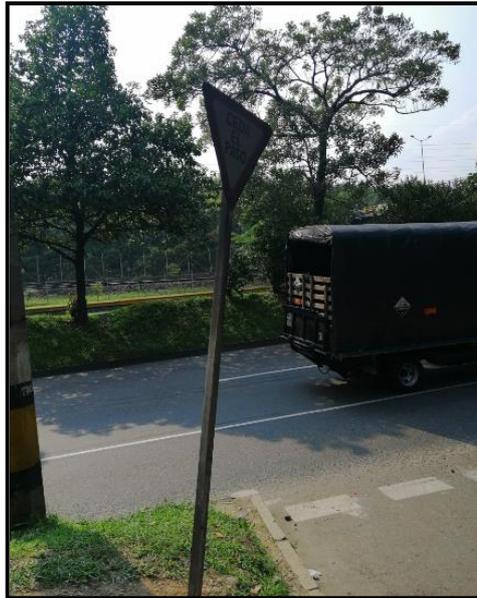
*Figura 7: Señal vertical a retirar.*

A la unidad de circulación se sugirió retirar la señal vertical de ceda el paso que no cumple con la norma actual, e instalar nuevamente con las especificaciones correctas. Así mismo, la demarcación de una flecha de piso, un ceda el paso de piso, y la línea separadora de carriles que presentan un avanzado estado de desgaste

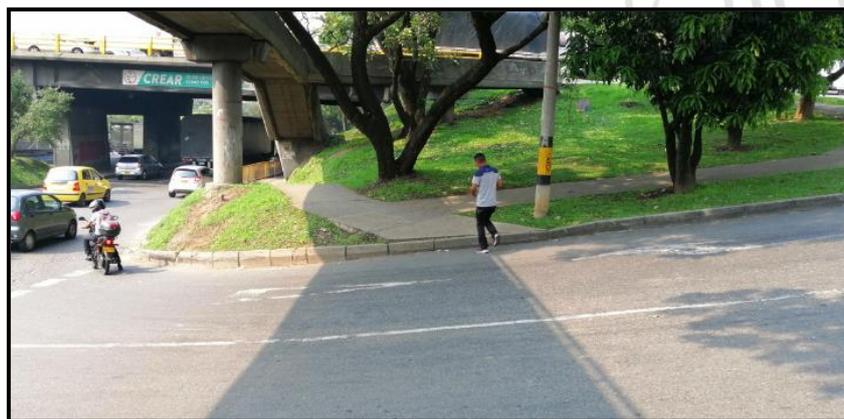
*Figura 8: Demarcaciones de piso a repintar.*

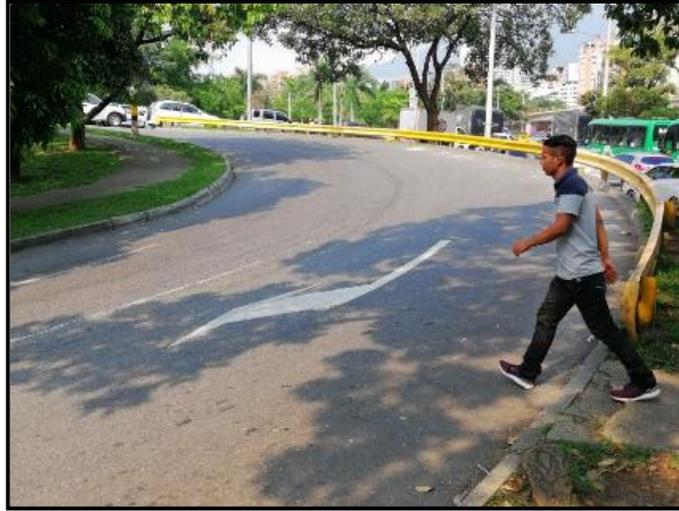
*Figura 9: Adecuación de rebajes.*

A la Secretaría de Infraestructura Física- SIF, se solicitó la adecuación de los rebajes a ambos costados de la oreja. Así mismo, realizar una poda en los árboles o garantizar por algún método la correcta función que deben cumplir las luminarias

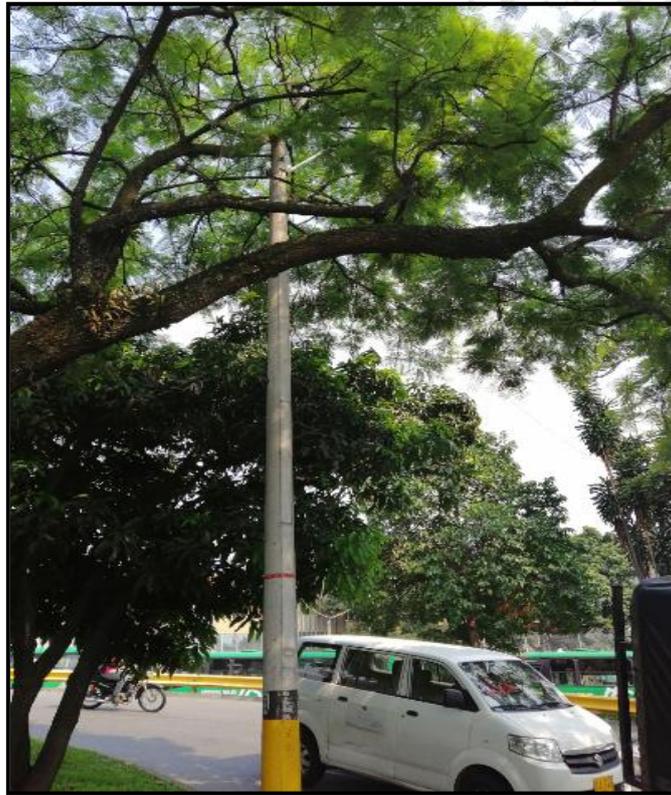
*Figura 10: Interferencia de árboles con luminarias.*

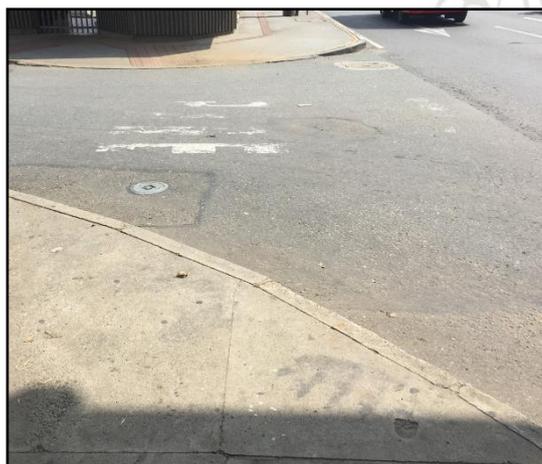
Figura 12: Demarcación de PARE sobre Calle 97 A.

Se solicitó a la unidad de circulación realizar el borrado completo de la señal de pare sobre la Calle 97 A, para ser repintada unos metros más atrás con su respectiva línea de detención y flecha de piso. Además, la demarcación de las líneas divisorias de carril y flechas de piso sobre la Carrera 64C sentido N-S, y la demarcación de paradero de buses sobre ambos costados de la vía mencionada. No fue posible tomar fotografías de la calzada de la Carrera 64C en la que se presenta ausencia de las demarcaciones de piso mencionadas anteriormente, debido al alto flujo vehicular de esta autopista.

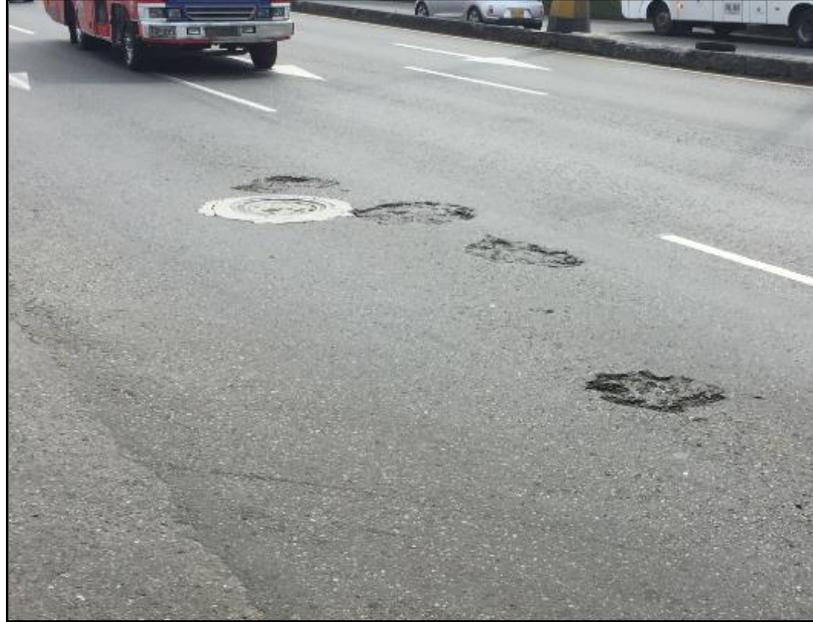
Figura 13: Baches sobre la Carrera 64C.

Se solicitó a la SIF el reparcho inmediato de los baches existentes sobre la Carrera 64 C, sentido S-N

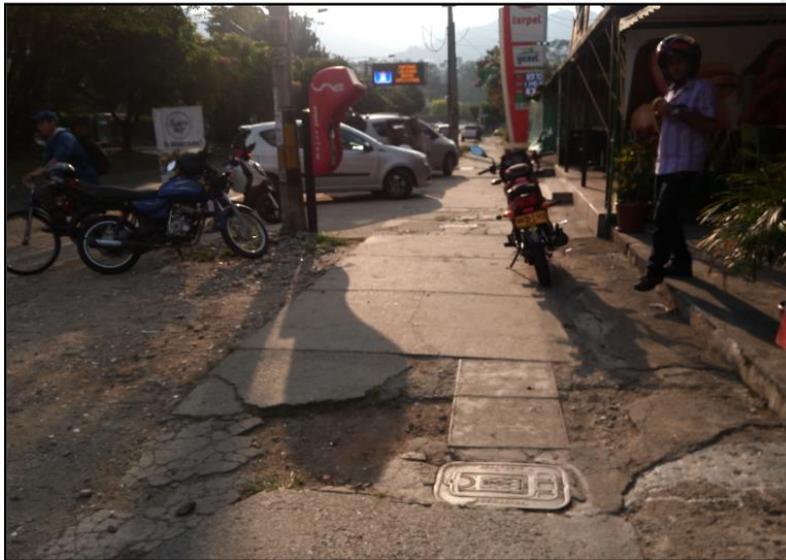
A la altura del cementerio de Campos de Paz, sobre la avenida 80, se presenció la ausencia de rebajes para las personas con movilidad reducida. Así mismo se encontró que los andenes se encuentran ocupados por personas que realizan parqueos no permitidos, impidiendo que los peatones se desplacen por estos corredores.

*Figura 15. Parqueo en andenes.*

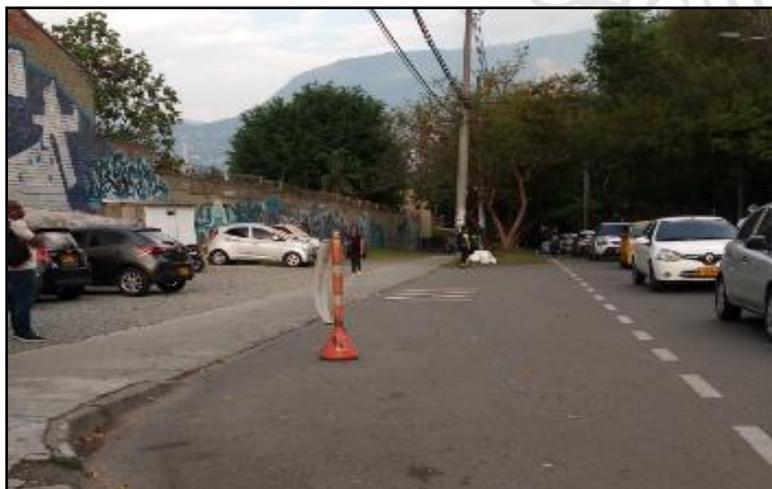
*Figura 16. Demarcación de paradero de buses no permitido.*

También, se observó una zona que no está autorizada para realizar las paradas de buses. Se solicitó a la unidad de circulación realizar el borrado de la demarcación de piso que simboliza esta acción.

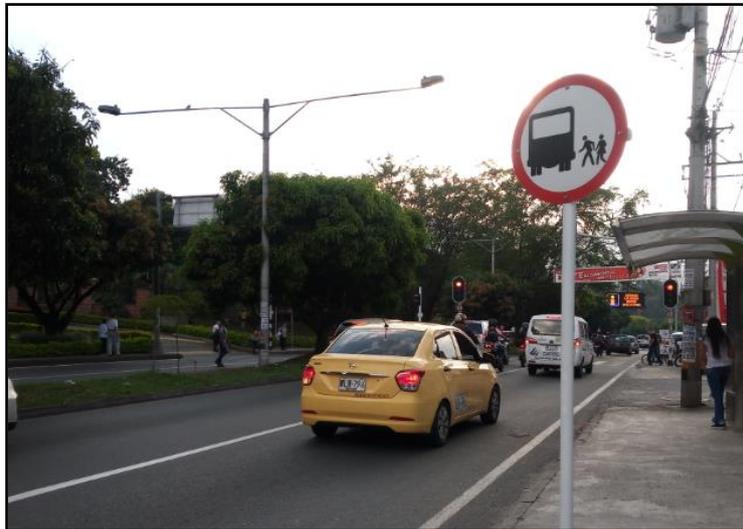
*Figura 17. Paradero de buses autorizado.*

Además, se solicita demarcar el zigzag de piso unos metros más adelante, en donde los buses están autorizados para realizar estas maniobras, y dos flechas de piso faltantes sobre la Carrera 65 (Av. 80).

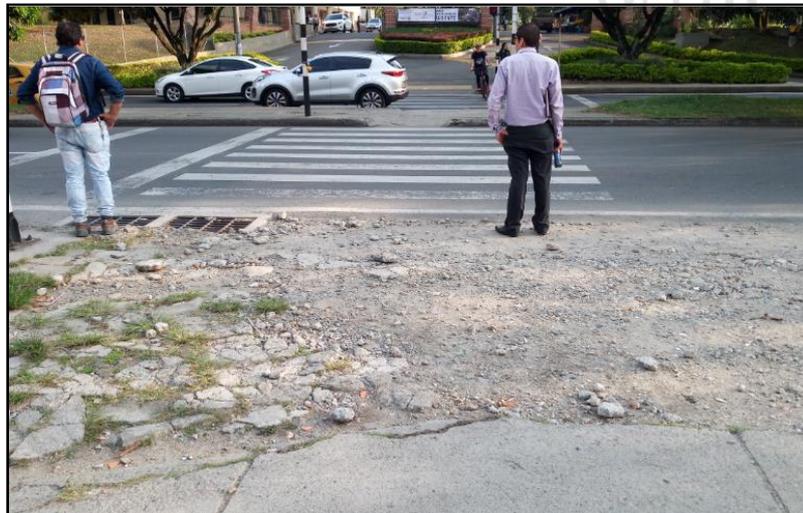
*Figura 18. Mal estado de andenes.*

Se solicita a la Secretaría de Infraestructura Física-SIF, realizar el mantenimiento de los andenes en la zona, para permitir el paso a nivel y la correcta circulación de los usuarios.

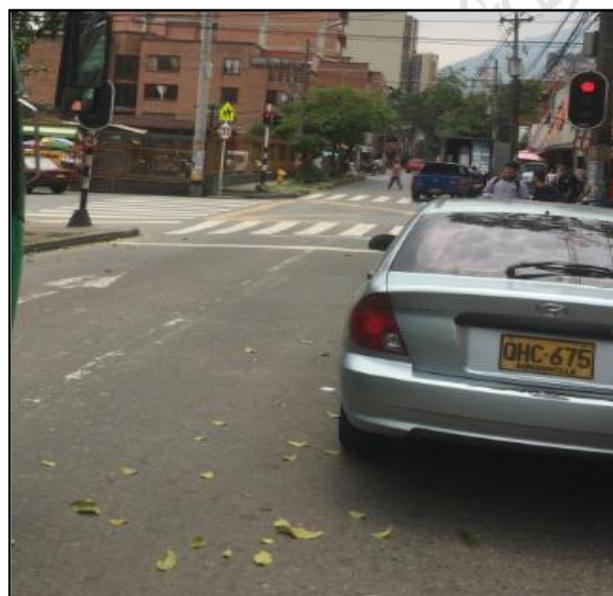
*Figura 20. Ausencia de flechas de piso y línea separadora de carriles.*

A la altura de la Placita de Florez, sobre la Avenida Colombia, se identificó un alto flujo peatonal. Se solicita a la Unidad de Circulación realizar la demarcación de dos flechas de piso faltantes y las líneas separadoras de carril sobre la Carrera 39. Se decidió que, aunque los rectángulos anti bloque (RAB) y las cebras presentaban un mínimo desgaste, aun cumplen su función y son visibles a los usuarios.

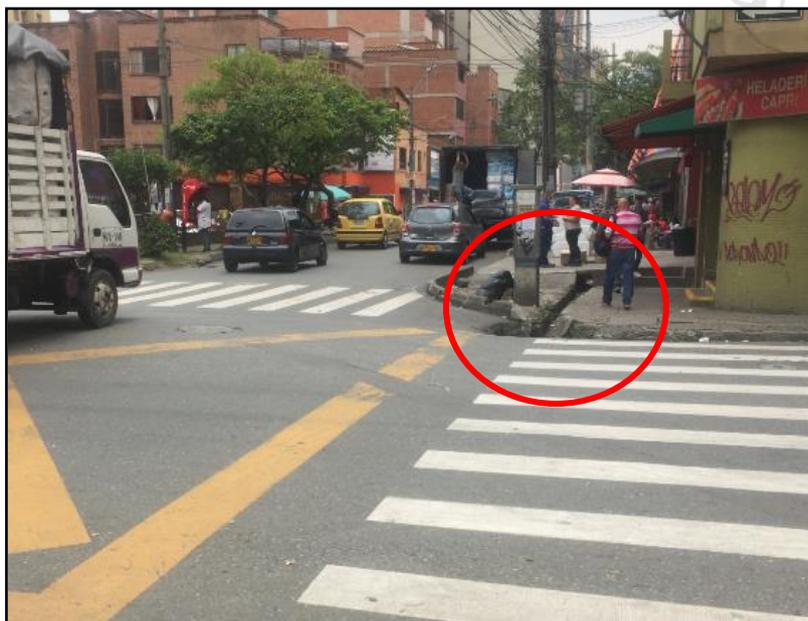
Figura 21. Ausencia de rebaje.

Se solicitó a la Secretaría de Infraestructura Física el acondicionamiento de todos los rebajes necesarios en la intersección, indicados en el plano anexo, con el fin de garantizar el cruce a nivel de todas las personas que diariamente se movilizan por esta zona.

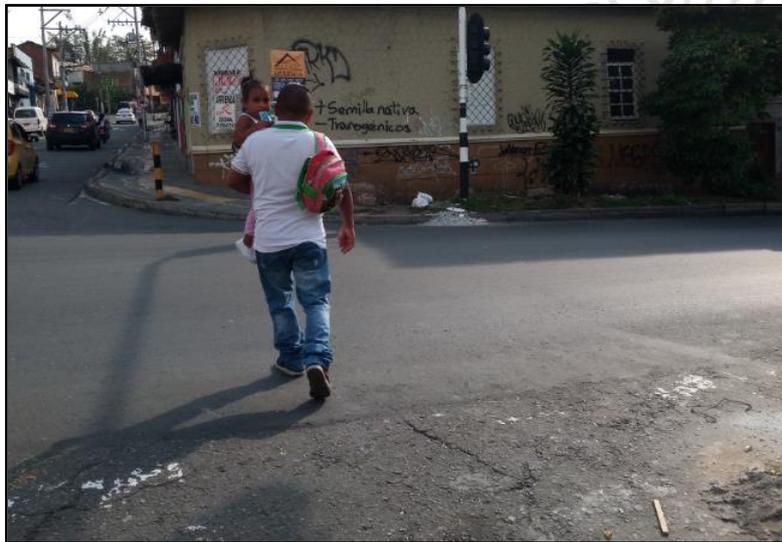
*Figura 23. Ausencia cebra peatonal.*

Se solicitó a la unidad de circulación la demarcación y en algunas ocasiones, repintar las cebras, líneas divisorias de carril y flechas de piso indicadas en el plano. En particular, se propuso borrar por completo la cebra en mal estado sobre la Carrera 43, mostrada en la *Figura 24*, para ser pintada unos metros más atrás. Así mismo se solicitó a la SIF la adecuación de un rebaje sobre el acceso norte y el mantenimiento al pavimento, debido al mal estado del mismo.

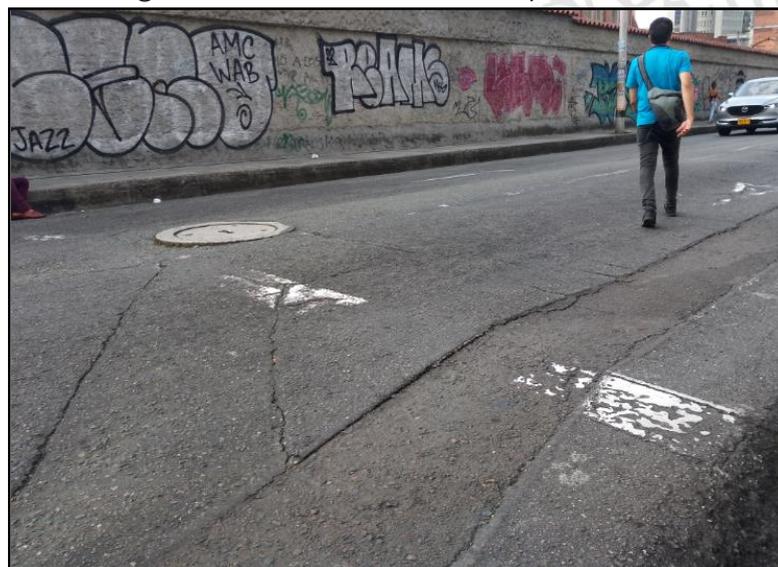
*Figura 24. Mal estado del pavimento.*

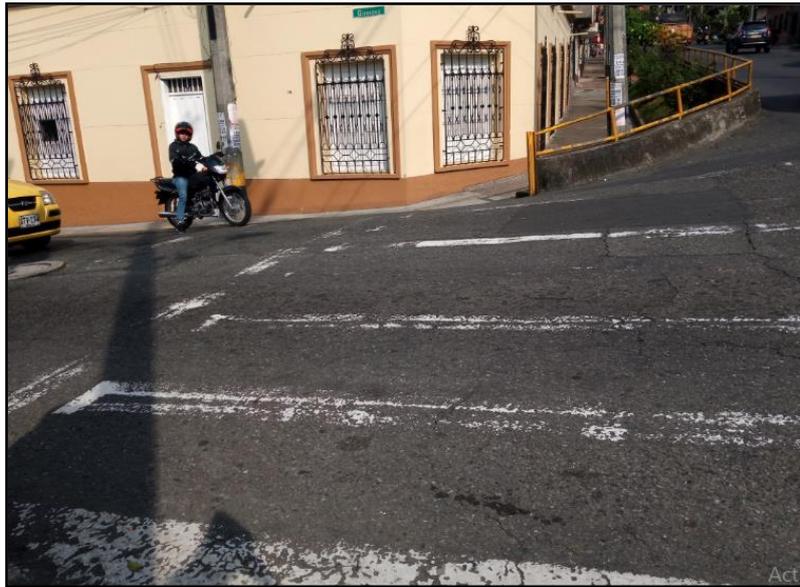
Figura 25. Cebrá en mal estado y ausencia de rebaje.

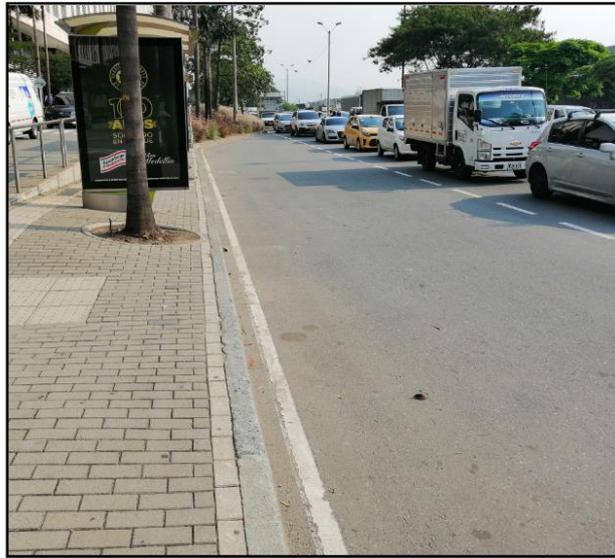
Figura 27. Ausencia de demarcación de paradero de buses.

Esta fue la intersección en la que menos intervenciones se requirieron. Se solicitó a la unidad de circulación realizar las demarcaciones para el acondicionamiento del paradero de buses sobre la bahía de la Carrera 49.

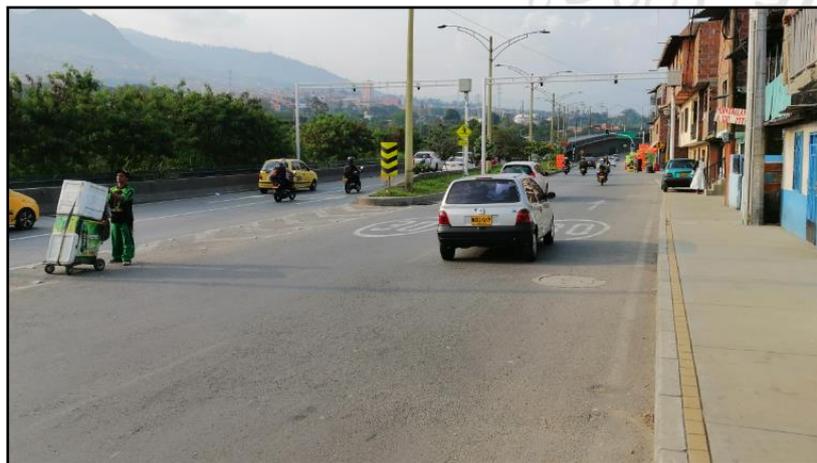
Se observó que la demarcación de piso de la aguja que indica la divergencia de los flujos se encuentra en avanzado estado de desgaste, así como las demarcaciones de velocidad máxima y flechas del sentido del tránsito. Conjunto a lo anterior, se solicitó a la unidad de circulación la demarcación de la línea separadora de carriles, las flechas que indican el acortamiento del carril, el sendero peatonal que se encuentra previo a la incorporación de la curva; además, la instalación de las tachas reflectivas sobre la curva, con su respectivo achurado, distancias especificadas en el plano anexo a este informe. Con respecto a la señalización vertical, se solicitó a la misma unidad, la instalación de dos señales de reducción de calzada izquierda (SP-30), y, además, 6 señales verticales tipo delineadores simples de curva horizontal. Finalmente se observó una señal elevada en mal estado que requiere mantenimiento. No se observaron alteraciones en la carpeta de rodadura que comprometieran la seguridad de los usuarios.

*Figura 29. Aguja, flechas y velocidad máxima en mal estado.*

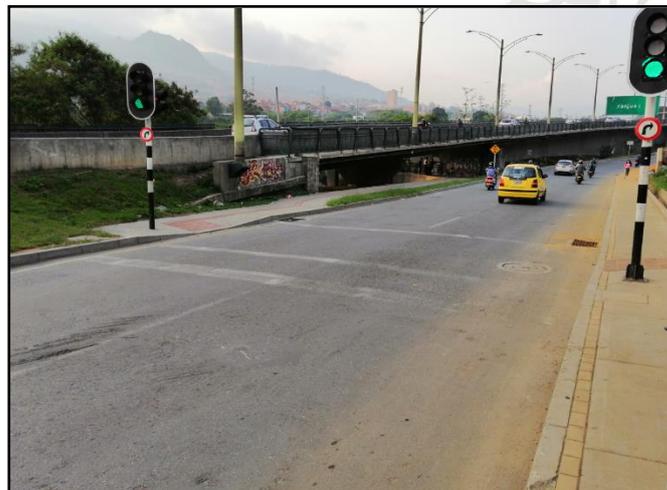
*Figura 30. Sendero peatonal en mal estado y ausencia de líneas separadoras de carril.*

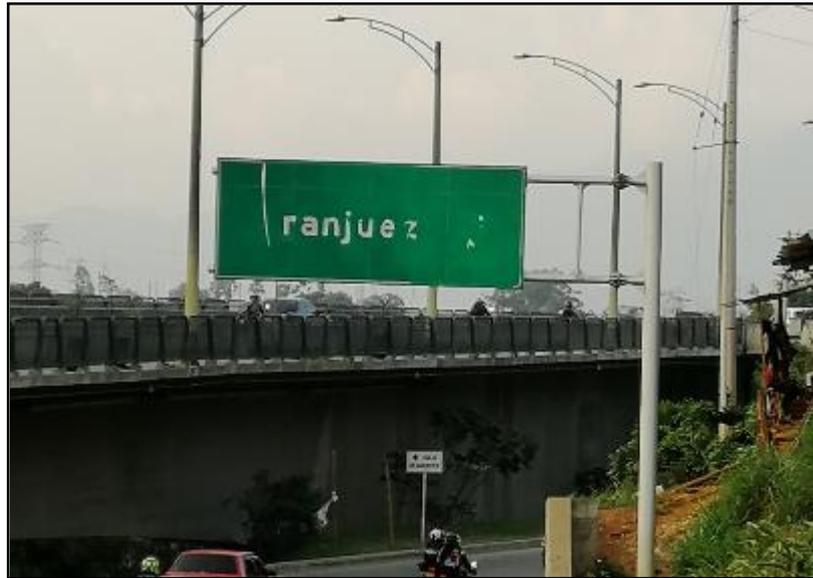
Figura 31. Señal elevada en mal estado.

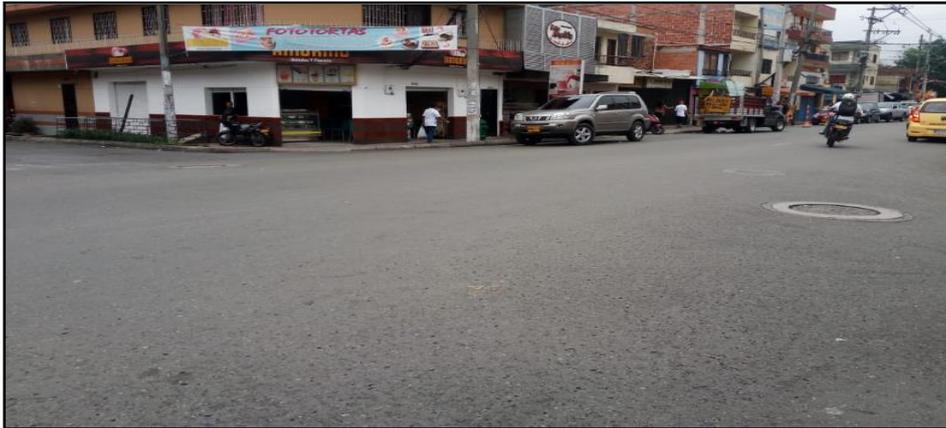
Figura 34. Parqueo no autorizado sobre la Carrera 53.

Se evidenció un alto flujo peatonal que compromete la circulación vehicular en gran proporción. Se solicita a la Unidad de Circulación una intervención completa de la señalización horizontal y vertical adjuntada en el plano anexo, y de igual forma, a la SIF el acondicionamiento de los baches pronunciados que comprometen la seguridad vial de los usuarios, así como los rebajes que no permiten el paso a nivel de los usuarios.

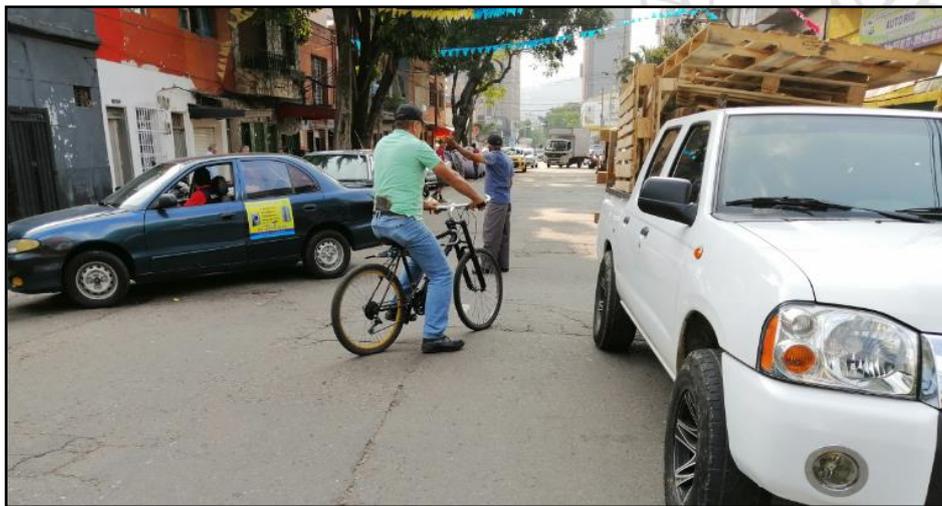
Figura 35. Conflicto entre peatones y vehículos.

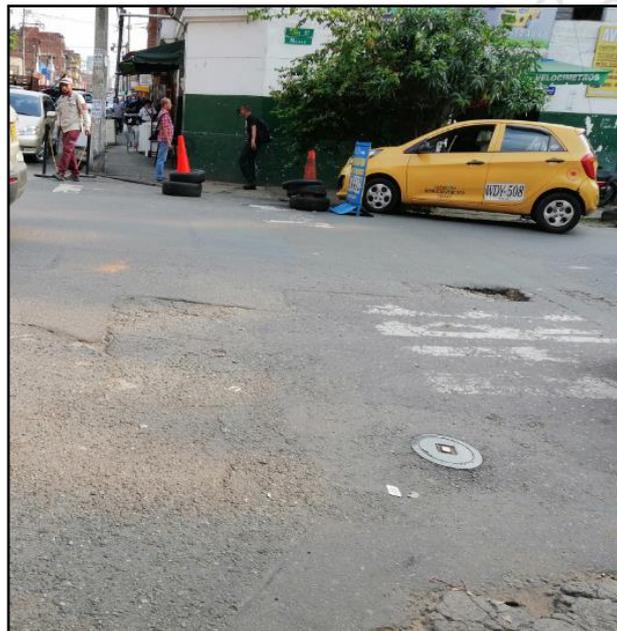
Figura 36. Baches y ausencia de señalización.

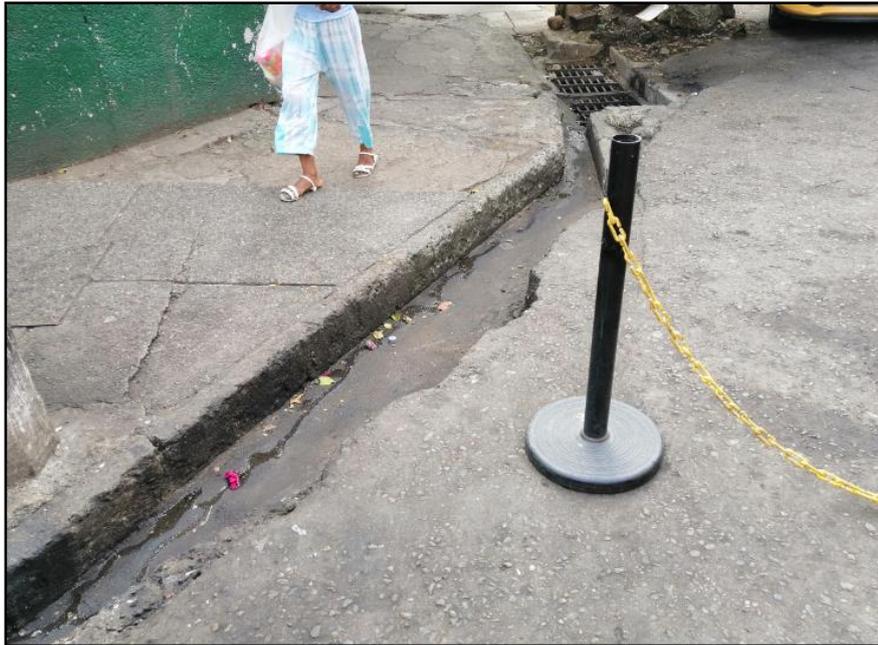
Figura 37. Ausencia de rebajes.

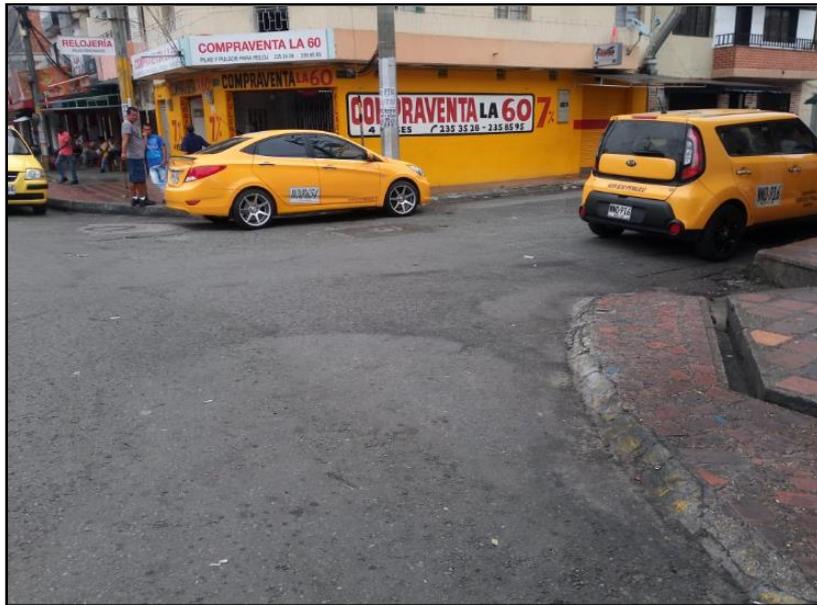
*Figura 3.: Ausencia de rebajes.*

Se solicita a la Unidad de circulación la intervención inmediata de la señalización horizontal de la zona. Se solicitó a la Secretaria de Infraestructura Física-SIF, la intervención de un rebaje; su ubicación está especificada en el plano anexo.

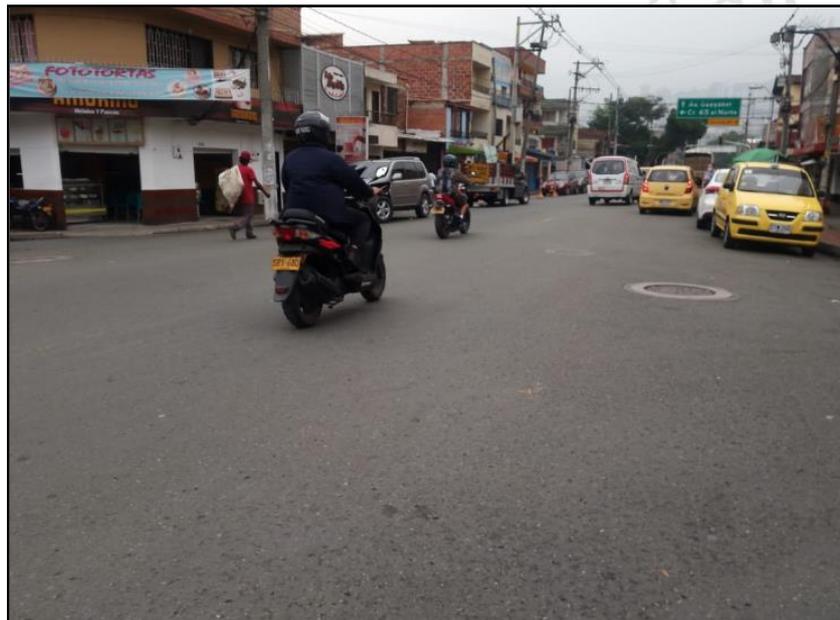
*Figura 40. Ausencia total de señalización horizontal.*
