**DIAGNOSIS DE PATOLOGÍAS ESTRUCTURALES EN LA
INFRAESTRUCTURA FÍSICA DE LA FÁBRICA DE LICORES Y
ALCOHOLES DE ANTIOQUIA**

Karina Melissa Devia García

**Trabajo de grado
como requisito para optar al título de:
Ingeniera Civil.**

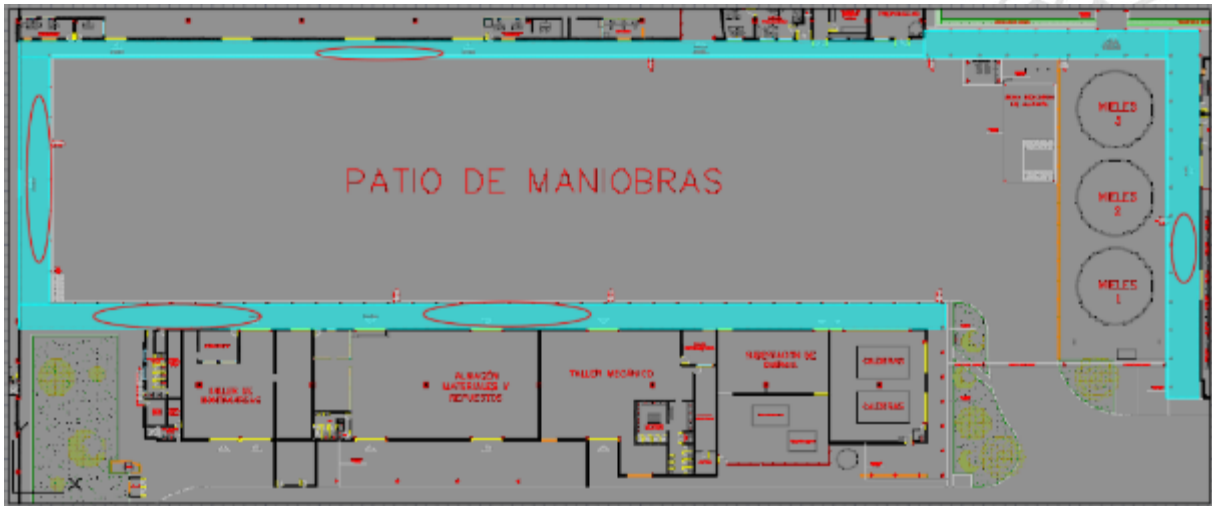
En la Figura 4, se muestran los corredores y se pueden ver unas demarcaciones con unos óvalos rojos que corresponden a los sitios de afectación en la losa de la cubierta plana de dichos pasillos. La losa dado a su tiempo de servicio y al encontrarse en contacto directo con el sol y la lluvia, y adicionalmente no poseer un eficiente drenaje que permita la evacuación del agua, se puede visualizar también en la Fotografía 3 demarcado con un óvalo amarillo los empozamientos de las aguas de lluvia sobre la misma, lo que ha dado paso a la aparición de patologías debidas a fallas en el sistema de impermeabilización lo que ha permitido la infiltración y acumulación de agua sobre la cubierta.

Figura 4. Zonas de afectación en la losa de cubierta de los pasillos circundantes al patio de maniobras de la FLA

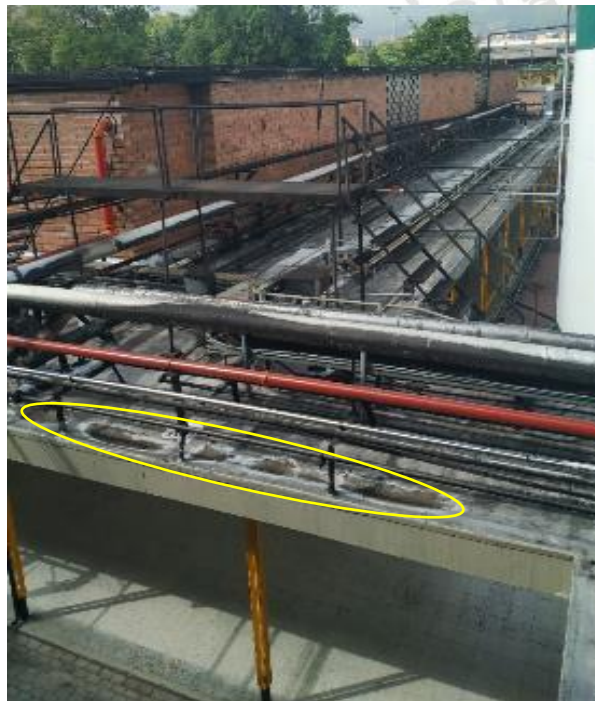
Fotografía 3. Apoyos sobre la losa de los corredores de la fábrica y acumulación de agua sobre la misma

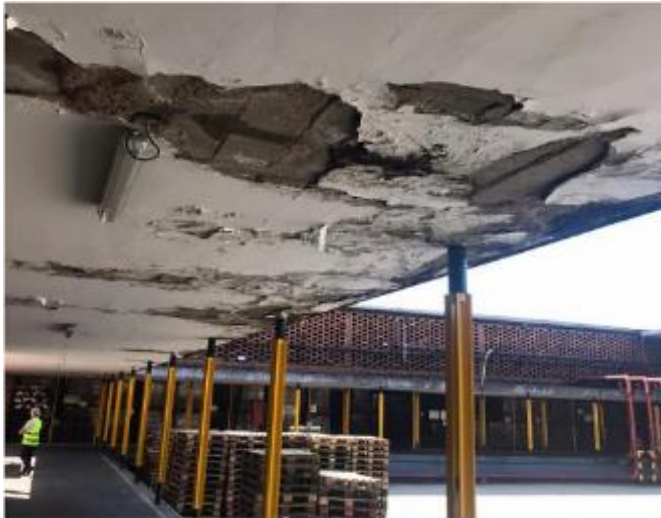
<p><i>Fotografía 6.</i> Desprendimientos del material de revestimiento.</p>	
Inspección visual	Se detecta que en varias secciones de la losa una pérdida del material de revestimiento, dejando el concreto sin protección a la vista.
Tipo de lesión	Mecánica – Desprendimiento.
Agente de degradación	Agua de lluvia y ciclos de calor/frío.
Causa directa de lesión	<ul style="list-style-type: none"> • Causa física debido a la humedad por filtración que produce una acumulación de agua sobre la pintura, y la misma al dilatarse produce una falta de adherencia entre el material de acabado y la base superficial del elemento. • Los ciclos de frío y calor a los que está expuesto el elemento, vuelven frágil el material de revestimiento. • También puede ser un efecto de mala ejecución del proceso constructivo, como suciedad en la superficie
Efecto de la lesión	<ul style="list-style-type: none"> • Deterioro de la pintura y pérdida del aspecto estético del elemento. • Desagregación superficial. • Fisuras que darán paso a nuevos desprendimientos. • Pérdida de las propiedades de los materiales.

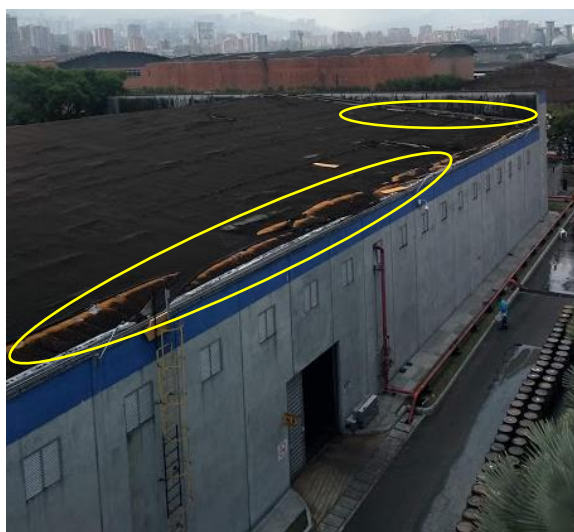
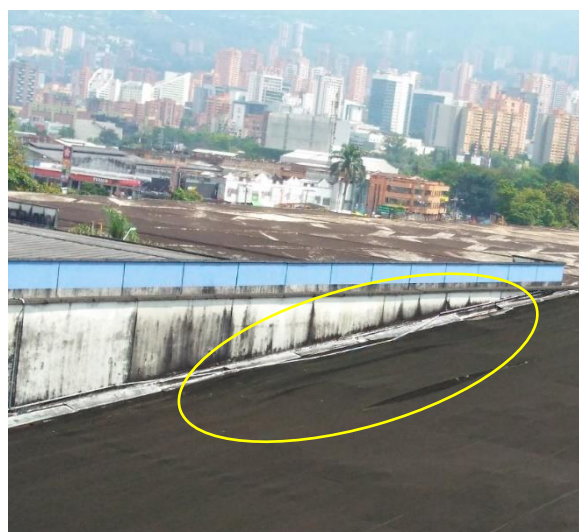
Fotografía 10. Costado sur bodega número 3.

Fotografía 9. Costado norte bodega número 3.

Inspección visual	Se detecta un deterioro generalizado del material impermeabilizante de la cubierta de la bodega en las zonas próximas al empalme con los muros.
Tipo de lesión	Física – Erosión.
Agente de degradación	Agentes meteorológicos (lluvia, sol y viento)
Causa directa de lesión	<ul style="list-style-type: none"> • Causa física debida a empozamientos de agua sobre la cubierta, lo que pudo haber causado que el material impermeabilizante haya perdido sus características mecánicas y químicas, generando que tanto la capa superficial como las láminas que se encuentran debajo de esta, se encuentren en un alto estado de deterioro permitiendo la filtración del agua de lluvia. • Ciclos de humedad y secado que provocan contracción y dilatación sobre el material. • También puede ser un efecto de mala ejecución del proceso constructivo al poner los mantos de impermeabilización.
Efecto de la lesión	<ul style="list-style-type: none"> • Deterioro del material impermeabilizante y pérdida de sus propiedades. • Debilitamiento de la estructura de la cubierta. • Filtración de aguas lluvias al interior de la bodega. • Posible contaminación del producto al interior de la bodega.

Para reparar la cubierta de la bodega es necesario retirar la lona superior que se encuentra en mal estado, reacomodar el polímero que sirve como aislante y como alternativa de mitigación, se podría implementar un sistema de cubierta metálica con tejas tipo standing seam de color blanco (Fotografía 15), ya que estas son idóneas para evitar las filtraciones de agua si las mismas se colocan con los solapes adecuados teja a teja y además tienen filtro UV para mantener la temperatura interior necesaria, no contaminan, ni generan hongos, haciéndola muy útil para poder mantener las condiciones ideales que se deben conservar al interior de la bodega, también se deben cambiar e instalar las ruanas de los bordes perimetrales que se encuentran en mal estado, además como se evidenció que el sistema de canoas que se tiene sobre la cubierta es insuficiente, estas deben ser reemplazadas con unas acordes a las necesidades de evacuación de agua de lluvia que se requieren. Es importante mencionar que una vez instalado el sistema es necesario efectuar mantenimientos y limpiezas periódicas.

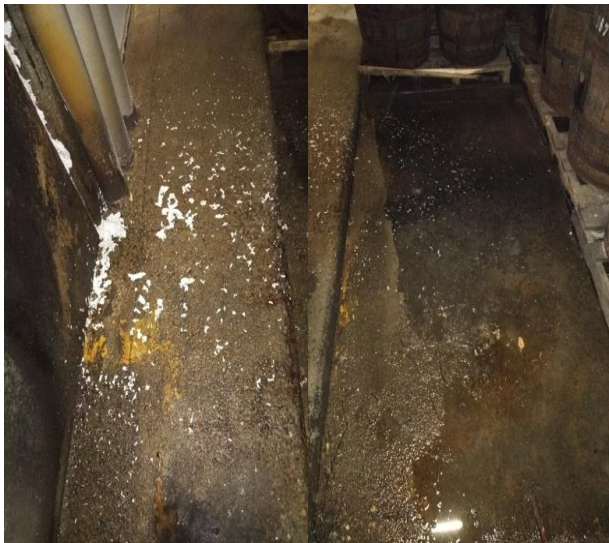
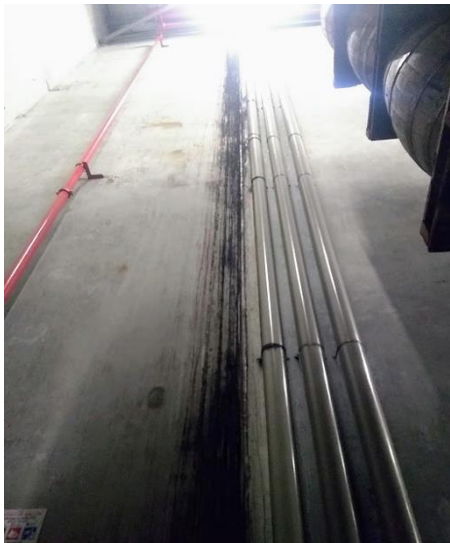
<p>Fotografía 12. Humedad sobre pisos de bodega de rones número 3.</p>	<p>Fotografía 11. Humedad sobre muros de bodega de rones número 3.</p>
<p>Inspección visual</p>	<p>Se detecta una condición de humedad sobre los muros y pisos aledaños a las esquinas en el interior de la bodega.</p>
<p>Tipo de lesión</p>	<p>Física – Humedad y erosión.</p>
<p>Agente de degradación</p>	<p>Agua lluvia</p>
<p>Causa directa de lesión</p>	<ul style="list-style-type: none"> • Causa física debida a acumulación de agua al interior de la bodega donde se recoge el agua de lluvia, por lo que se deduce que las canoas de la cubierta no funcionan de manera correcta. • Falta de mantenimiento en las canoas de la bodega.
<p>Efecto de la lesión</p>	<ul style="list-style-type: none"> • La humedad constante sobre los muros de concreto podría disminuir la capacidad portante de los mismos y desgastar la superficie del piso de concreto aumentando su porosidad. • La humedad produce manchas sobre los elementos. • La acumulación de agua cerca de las estibas que sostienen los toneles de roble que almacenan el ron, provoca olores no deseados dentro de la bodega. • Posible contaminación del producto al interior de la bodega. • Las condiciones de humedad que se presentan pueden atraer plagas que contaminarán el interior de la bodega y con ello el producto terminado.

Una vez reparada la infraestructura de la cubierta de la bodega, se debe proceder a intervenir los procesos patológicos que se tienen en su interior, es necesario limpiar muy bien los sitios donde se presentan eflorescencias para quitar la formación de sales sobre la superficie, para ello se debe usar una solución ácida y un cepillo de cerdas duras, de igual manera se usan para quitar las manchas por los rastros de humedad que hayan quedado en los muros, después de ello se debe rellenar con concreto las superficies que hayan quedado desgastadas.

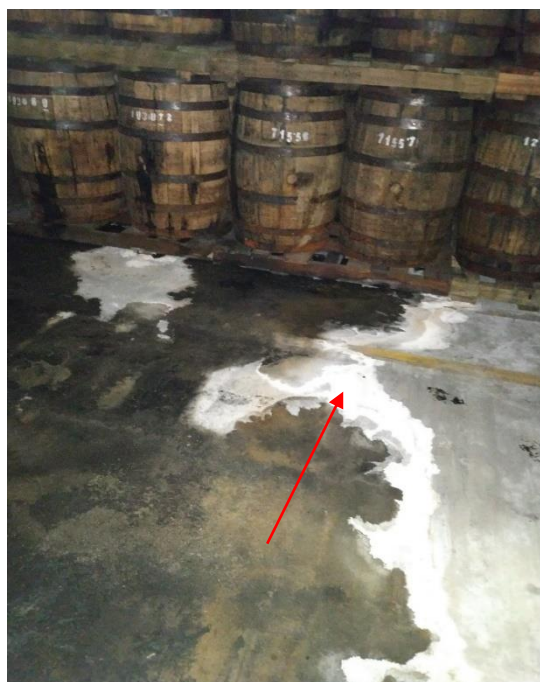
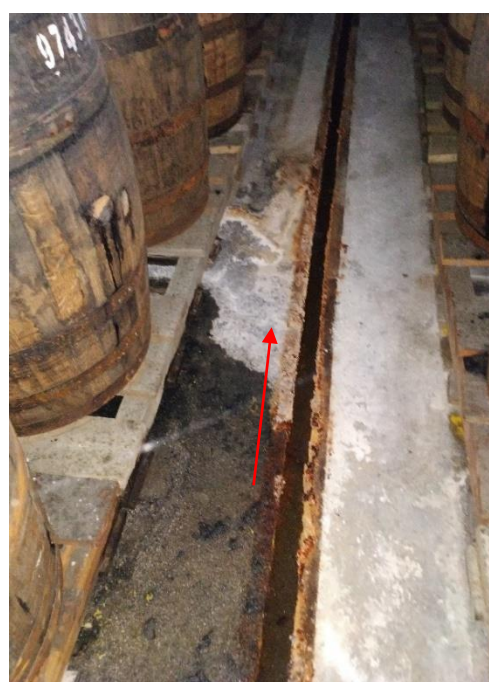
Fotografía 13. Eflorescencias sobre piso de concreto de bodega de rones número 3.

Fotografía 14. Eflorescencia sobre cárcamos de bodega número de rones número 3.

Inspección visual	Se detecta unas manchas blancas en el piso al interior de la bodega.
Tipo de lesión	Química – Eflorescencias.
Agente de degradación	Acción del agua.
Causa directa de lesión	<ul style="list-style-type: none"> • La acumulación de agua en los pisos y cárcamos ha ocasionado fracturación del cristal de las partículas, rupturas de poros y formación de sales al interior del material del piso (concreto) produciendo eflorescencias de color blanco.
Efecto de la lesión	<ul style="list-style-type: none"> • Disminución del pH del concreto, lo que produce su degradación. • Aumento de la porosidad del piso de concreto. • Corrosión de los cárcamos al interior de la bodega. • Aparición de sales cristalizadas y manchas sobre el que son difíciles de quitar.

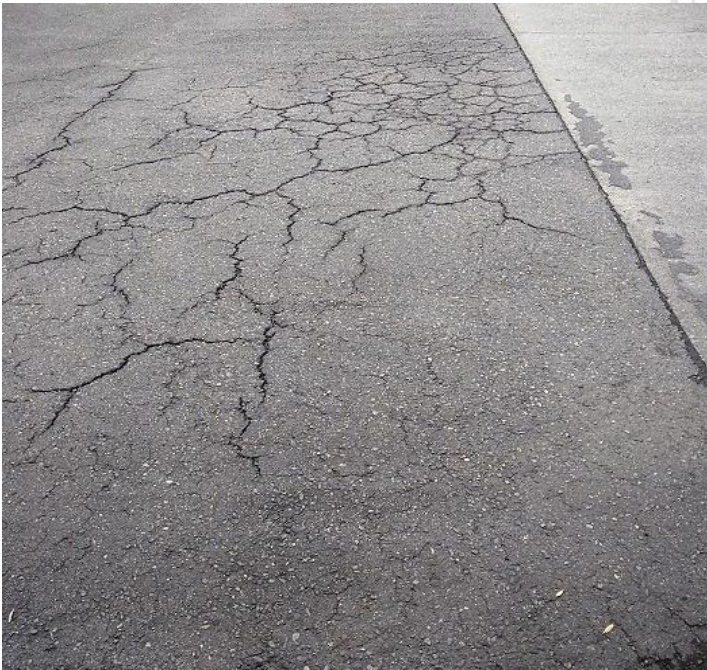
<p>Fotografía 16. Fisuras en el pavimento flexible.</p>	
Inspección visual	Se detecta una serie de fisuras interconectadas con patrones irregulares en la capa asfáltica del pavimento flexible, también conocida como piel de cocodrilo.
Tipo de lesión	Mecánica – Fatiga de la estructura, que se traduce en fisuras.
Agente de degradación	Cargas.
Causa directa de lesión	<ul style="list-style-type: none"> • Repeticiones de carga de tránsito. • Espesor de capa asfáltica insuficiente. • Deficiencias en la elaboración de la mezcla asfáltica.
Efecto de la lesión	<ul style="list-style-type: none"> • Reducción de la capacidad estructural de la estructura de pavimento, propiciando la aparición de nuevas fisuras y grietas debido al desgaste ocasionado por el tránsito. • Deformaciones en la superficie de la carpeta. • Descascaramiento de la carpeta con el paso del tránsito. • Pérdida de funcionalidad de la vía.

Es necesario realizar actividades de reparación de los procesos patológicos que se presentan en el pavimento para mejorar la servicialidad de la estructura, y así asegurar que se tengan buenas condiciones de circularidad, comodidad y seguridad en las vías que tienen un uso constante al interior de la Fábrica.

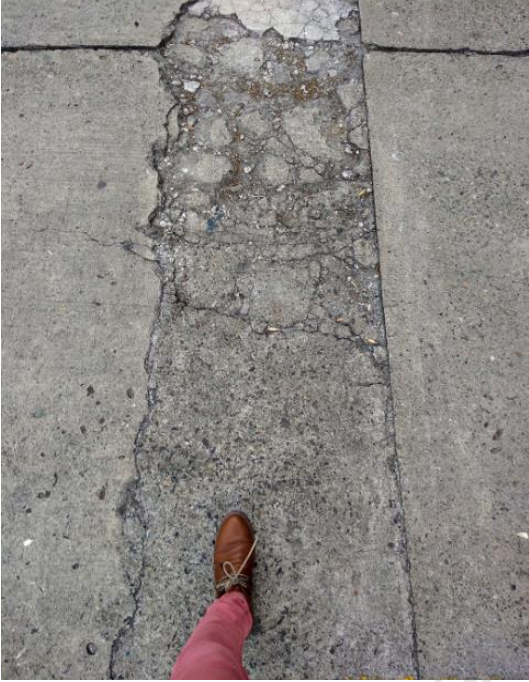
<p>Fotografía 17. Descascaramiento del pavimento rígido.</p>	
Inspección visual	Se detecta una rotura de la losa del pavimento rígido con pérdida de material en su superficie, además se evidencia una separación entre juntas de las losas de concreto.
Tipo de lesión	Mecánica – Desprendimientos del material.
Agente de degradación	Cargas.
Causa directa de lesión	<ul style="list-style-type: none"> • Espesor insuficiente en la capa de rodadura. • Efecto de las cargas del tránsito. • Puede ser producto de mala dosificación del concreto.
Efecto de la lesión	<ul style="list-style-type: none"> • Pérdida de material superficial. • Pérdida de adherencia de los bordes de la losa. • Filtración de agua en las capas del pavimento. • El descascaramiento puede incrementar su grado de severidad con el paso del tránsito. • Pérdida de funcionalidad de la vía.

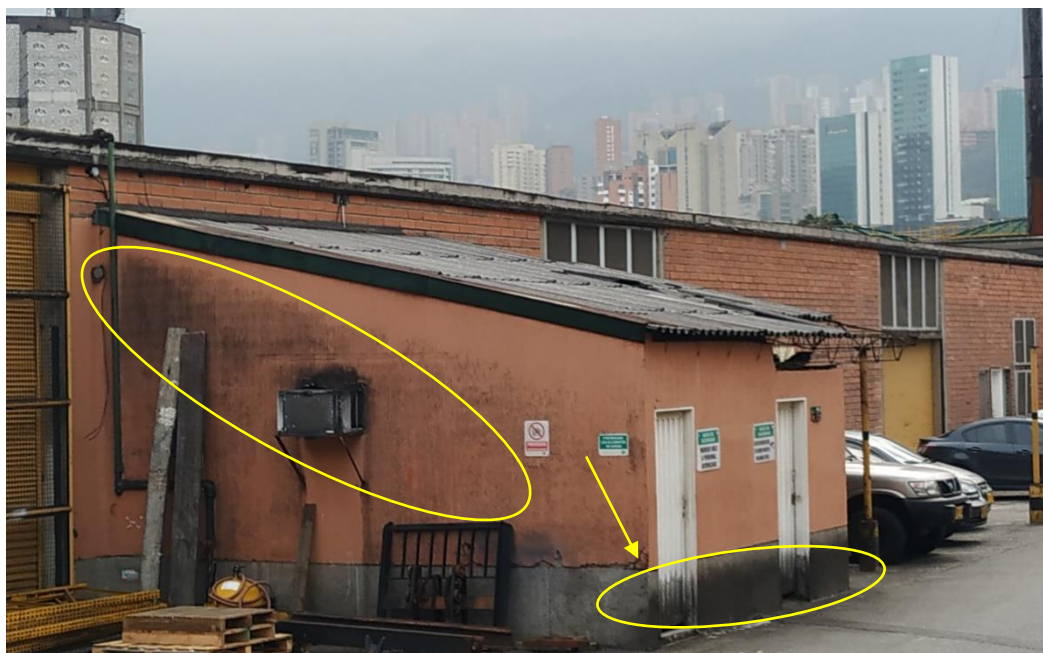
Fotografía 19. Deterioros por la humedad en el cuarto de seguridad industrial.

Inspección visual	Se detectan manchas en los muros y puertas, así como también desgaste de los materiales y olor a humedad.
Tipo de lesión	Física – Humedad, suciedad y erosión.
Agente de degradación	Acción de la lluvia, sol y viento (agentes atmosféricos).
Causa directa de lesión	<ul style="list-style-type: none"> • El agua que se filtra desde la cubierta a la fachada del cuarto de seguridad. • Falta de mantenimiento sobre la estructura.
Efecto de la lesión	<ul style="list-style-type: none"> • Pérdida de la durabilidad de material superficial. • Las variaciones de humedad pueden provocar la aparición de fisuras y grietas en los muros, debilitando su capacidad estructural. • Acumulación de partículas ensuciantes sobre la fachada. • Aparición de eflorescencias. • Aparición de plagas en el interior a causa de las humedades. • Humedades al interior del cuarto que pueden dañar los elementos que allí se almacenan.

En este caso en particular, es evidente que las patologías que se presentan son el producto del abandono y la falta de mantenimiento sobre el cuarto, eso sumado a la exposición a los agentes meteorológicos que tiene. Es una prioridad realizar mantenimiento a la estructura metálica de la cubierta, lo que incluye su limpieza y usar pintura anticorrosiva, después se debe reformar la cubierta por medio del reemplazo del cielo raso de madera y de todas las tejas existentes por un nuevo sistema con láminas galvanizadas y además poner las ruanas contra el muro superior. Una vez la cubierta este apta para su funcionamiento, se debe proceder a limpiar las manchas de humedad sobre los muros y a rellenar los lugares donde se presentó pérdida de material y posteriormente volver a pintar.

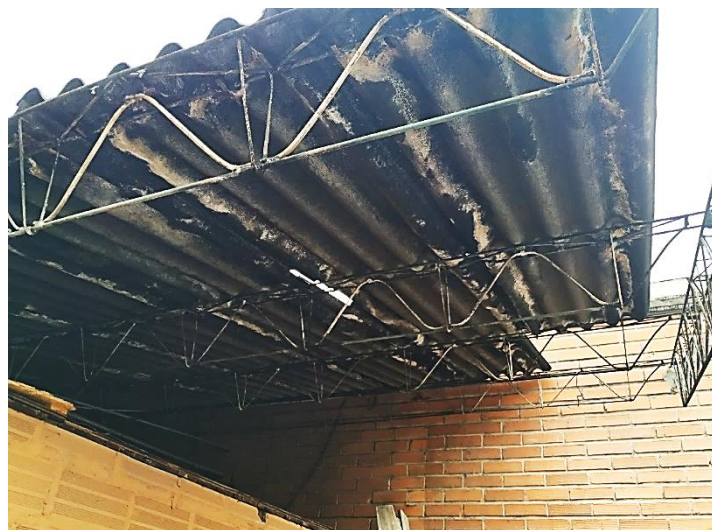
Fotografía 20. Afectaciones en la cubierta del cuarto de seguridad industrial.

Inspección visual	Se detecta un desprendimiento de las tejas, la estructura de soporte con corrosión y además la ausencia de ruanas sobre la cubierta.
Tipo de lesión	Física –Erosión. Química - Corrosión
Agente de degradación	Agentes atmosféricos.
Causa directa de lesión	<ul style="list-style-type: none"> • Degradación causada por la acción de los agentes atmosféricos, sumado a la falta de mantenimiento sobre la estructura.
Efecto de la lesión	<ul style="list-style-type: none"> • Pérdida de la durabilidad de los materiales de la cubierta debido al cambio de sus propiedades físicas y mecánicas. • Se puede presentar un colapso de la estructura en mal estado. • Filtraciones de agua por medio de las tejas en mal estado y contra el muro superior por la ausencia de ruanas. • Corrosión en los elementos metálicos de la cubierta, que causa un debilitamiento de los mismos.

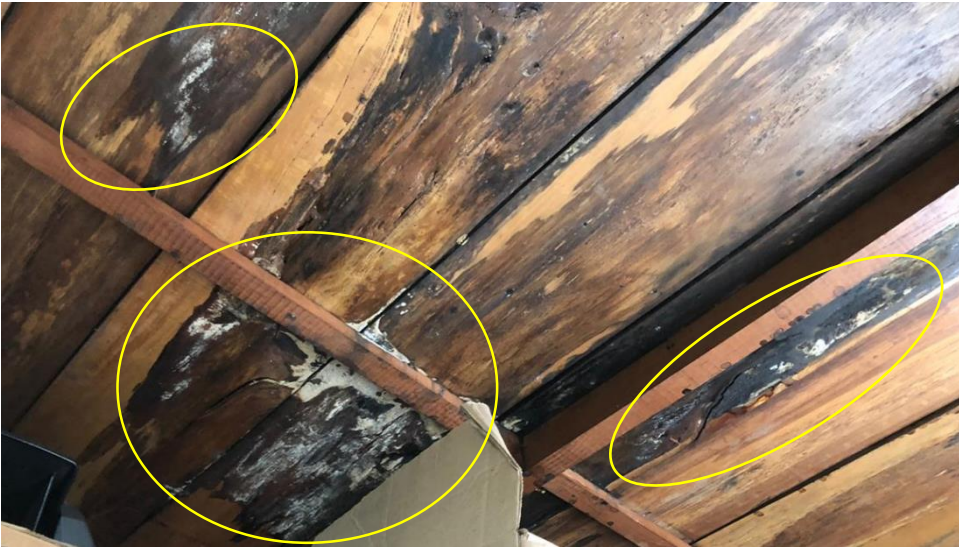
Eflorescencias en el cielo raso de madera del cuarto de seguridad industrial

Inspección visual	Se detectan manchas oscuras y acumulación de sales sobre el cielo raso de madera que se encuentra muy húmedo.
Tipo de lesión	Química – Eflorescencias.
Agente de degradación	Radiación solar y lluvia.
Causa directa de lesión	<ul style="list-style-type: none"> • El agua que se filtra desde la cubierta a la madera produce humedad sobre la misma propiciando una disolución de sales.
Efecto de la lesión	<ul style="list-style-type: none"> • Disminución de propiedades mecánicas de la madera. • Descomposición de la madera y pérdida de resistencia. • Se puede presentar la aparición de algún tipo de insecto en la madera. • Olor a humedad. • Contaminación de los elementos que se guardan en el cuarto.

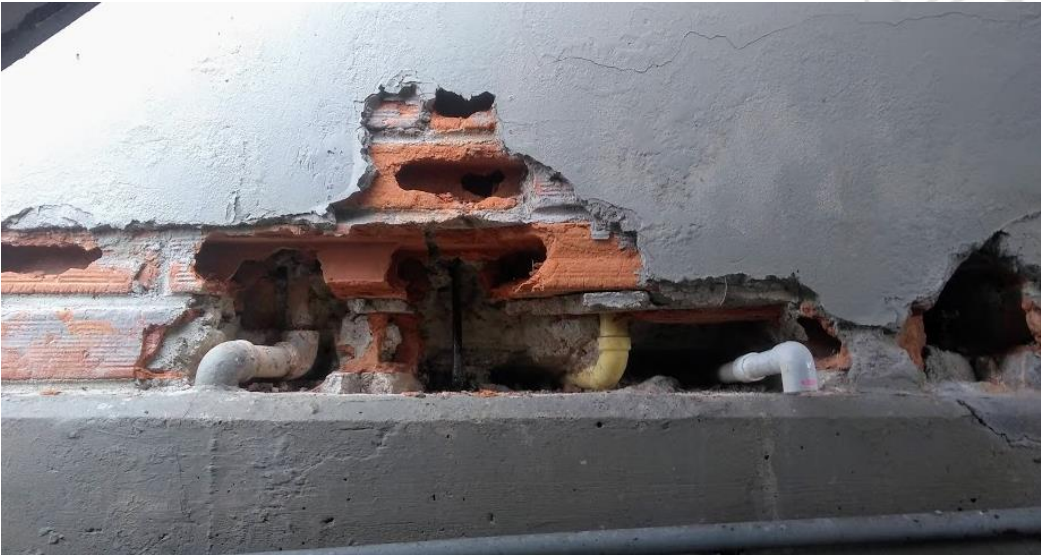
<p>Fotografía 22. Intervención inapropiada en el muro para la instalación de redes hidráulicas.</p>	
Inspección visual	Se detecta que se ejecutó una perforación en el muro para colocar elementos de instalaciones hidráulicas.
Tipo de lesión	Daño del elemento.
Agente de degradación	Distribución de esfuerzos en el muro.
Causa directa de lesión	<ul style="list-style-type: none"> • Ejecución constructiva incorrecta.
Efecto de la lesión	<ul style="list-style-type: none"> • Afectación en la resistencia del muro, ya que mampuestos del mismo se rompieron arbitrariamente, lo que puede causar deformaciones, fisuras y grietas en el elemento. • Aspecto visual que no proporciona seguridad y confort. • Debilitamiento de la estructura en un evento sísmico.

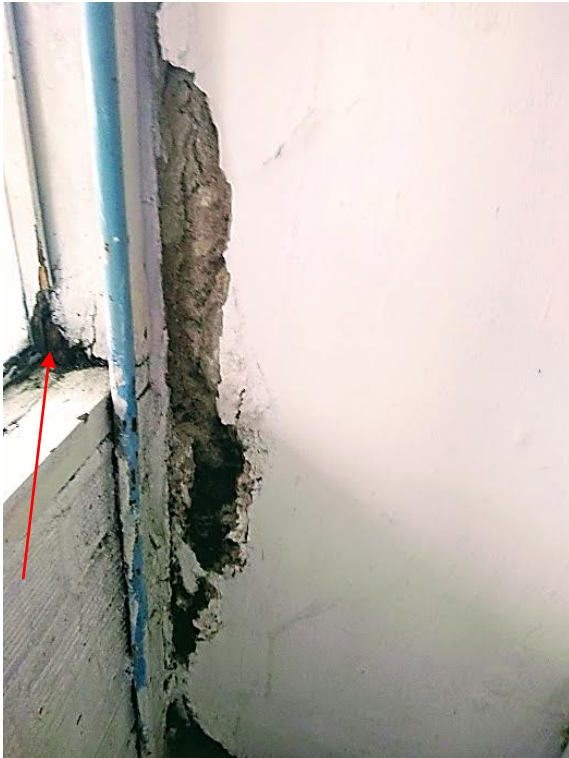
<p>Fotografía 23. Machas de humedad y desprendimiento del material de revestimiento del muro.</p>	
Inspección visual	Se detecta pérdida del material en la esquina del muro, manchas negras y un fuerte olor a humedad.
Tipo de lesión	Física – Humedad, Mecánica – Desprendimientos.
Agente de degradación	Acción de aguas lluvias.
Causa directa de lesión	<ul style="list-style-type: none"> • La filtración del agua desde una tubería hidráulica ubicada en la esquina superior del muro y desde una ventana aledaña al mismo.
Efecto de la lesión	<ul style="list-style-type: none"> • La filtración de agua puede disminuir la capacidad portante del muro, dar paso a la aparición de deformaciones, fisuras y grietas. • Pérdida del revoco y deterioro de la pintura. • La acumulación de humedad ha ocasionado un depósito de suciedades sobre la superficie. • Contaminación de olores.

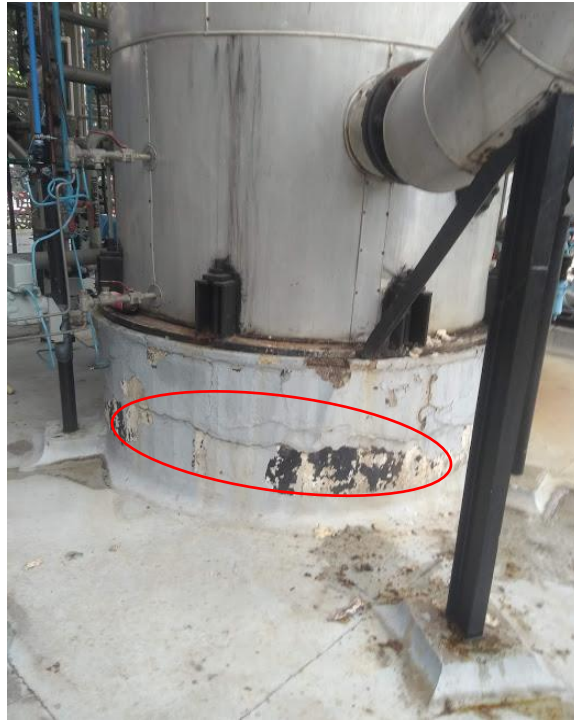
Tanque de la torre de destilación con muestras de humedad, manchas, corrosión y fisuras en su base

Fotografía 26. Tanque de la torre destiladora con muestras de humedad, manchas y fisuras en su base.
