**Diagnóstico del estado actual de la vía de la vereda el Totumo en el municipio de Girardota
Antioquia.**

Informe de práctica para optar al título de Ingeniero Civil

Universidad de Antioquia

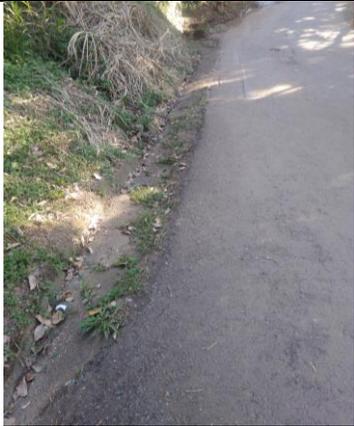
| Foto | Información |
|---|---|
| | <p>PR INICIAL: PR 0+960</p> <p>FORMA: “v”</p> <p>LADO: Izquierdo</p> <p>DAÑO: Grieta (GR) con severidad alta</p> <p>LONGITUD AFECTADA: 5 m</p> <p>OBSERVACIÓN: la cuneta presenta grietas, que permiten la infiltración del agua la subrasante. Aparentemente las grietas se debieron a movimiento del talud detrás de la cuneta.</p> |

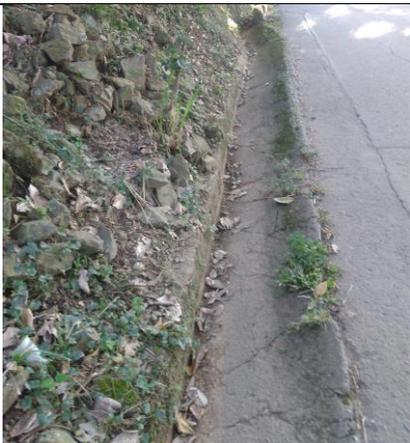
| Foto | Información |
|---|---|
| | <p>PR INICIAL: PR 0+965</p> <p>FORMA: “v”</p> <p>LADO: Izquierdo</p> <p>DAÑO: Grieta (GR) con severidad media</p> <p>LONGITUD AFECTADA: 7.5 m</p> <p>OBSERVACIÓN: la cuneta presenta un levantamiento en borde contra el pavimento al igual que grietas. Es necesario demoler y reconstruir la cuneta. Aparentemente las grietas y el levantamiento se deben a movimiento del talud</p> |

| | <p>detrás de la cuneta como lo muestra las deformaciones en el talud.</p> |

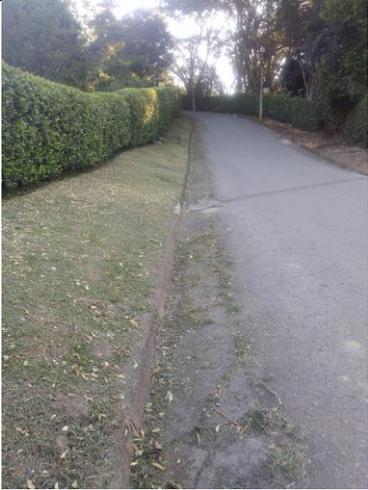
| | <p>PR INICIAL: PR 1+955 FORMA: “v” LADO: Izquierdo DAÑO: Grieta (GR) con severidad Media LONGITUD AFECTADA: 27 m OBSERVACIÓN: la cuneta presenta grietas las cuales permiten el ingreso del agua a la subrasante. La causa de las grietas aparente mente se debe al transito o estacionamiento de vehículos pesados sobre la cuneta.</p> |

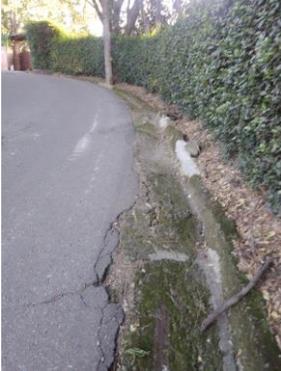
| | <p>PR INICIAL: PR 1+955 FORMA: “v” LADO: Derecho DAÑO: Grieta (GR) con severidad media LONGITUD AFECTADA: 27 m OBSERVACIÓN: la cuneta presenta grietas y deformaciones producidas por las raíces de los arboles cercanos y tránsito de vehículos sobre ella</p> |

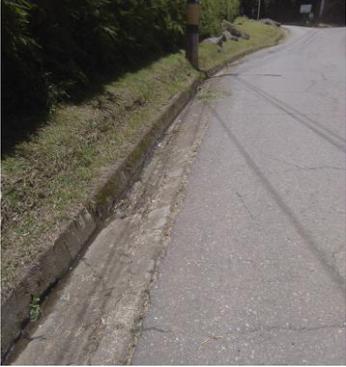
| | <p>PR INICIAL: PR 2+210 FORMA: “v” LADO: Izquierdo DAÑO: Grieta (GR) con severidad media LONGITUD AFECTADA: 38 m OBSERVACIÓN: las grietas en la cuenta aparentemente son creadas por el tránsito de vehículos sobre la cuneta</p> |

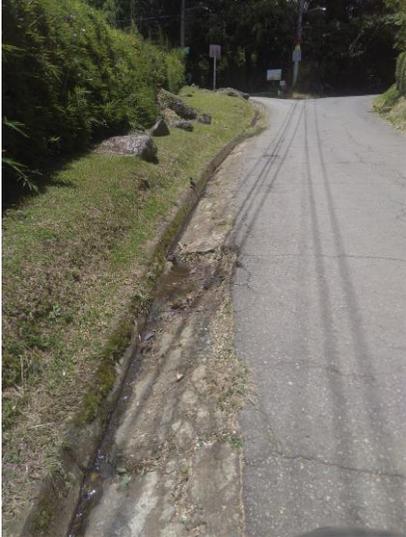
| | <p>PR INICIAL: PR 2+210</p> <p>FORMA: “v”</p> <p>LADO: Izquierdo</p> <p>DAÑO: Grieta (GR) con severidad media</p> <p>LONGITUD AFECTADA: 6 m</p> <p>OBSERVACIÓN: se presenta grietas y ausencia de unos módulos de la cuneta por lo cual el agua corre sobre al subrasante y luego vuelve a una cuenta de concreto. Al parecer unos módulos fueron demolidos por personas de la zona para reparar una tubería sin hacer después la reparación de la cuneta</p> |

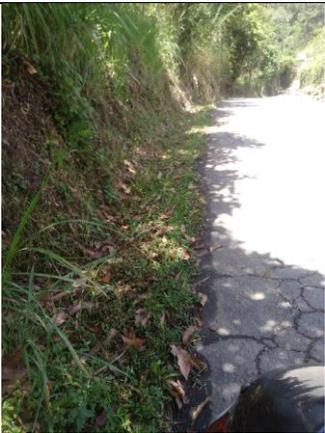
| | <p>PR INICIAL: PR 2+475</p> <p>FORMA: “v”</p> <p>LADO: Izquierdo</p> <p>DAÑO: Obstrucción (obs) con severidad alta</p> <p>LONGITUD AFECTADA: 15 m</p> <p>OBSERVACIÓN: la cuenta se encuentra llena de tierra, rocas y pasto. El material que llena la cuenta callo desde el talud y no realizaron mantenimiento para devolver la sección a la cuneta.</p> |

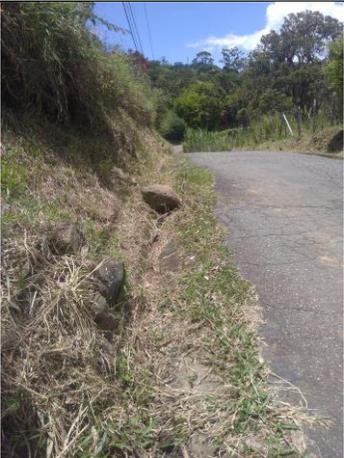
| | <p>PR INICIAL: PR 2+580</p> <p>FORMA: “v”</p> <p>LADO: Izquierdo</p> <p>DAÑO: Obstrucción (obs) con severidad alta</p> <p>LONGITUD AFECTADA: 10 m</p> <p>OBSERVACIÓN: la cuneta presenta obstrucción por material que cayó sobre esta y no se ha realizado su limpieza, también en dos módulos de la cuneta se presenta un levantamiento de la placa de piso debido a un hundimiento en el pavimento el cual levanto la cuenta.</p> |

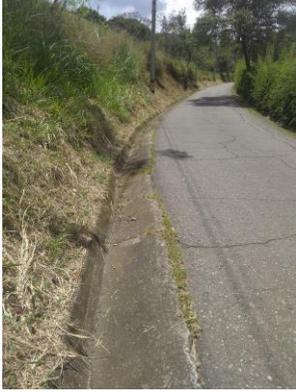
| | <p>PR INICIAL: PR 2+860</p> <p>FORMA: “v”</p> <p>LADO: Izquierdo</p> <p>DAÑO: separación (sc) con severidad media</p> <p>LONGITUD AFECTADA: 150 m</p> <p>OBSERVACIÓN: se presenta una separación entre el pavimento y la cuneta</p> |

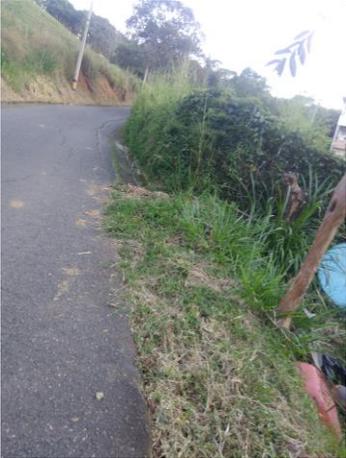
| | <p>PR INICIAL: PR 2+860</p> <p>FORMA: “v”</p> <p>LADO: Derecho</p> <p>DAÑO: la cuenta no cuenta con una estructura de entrega adecuada del agua</p> <p>LONGITUD AFECTADA:</p> <p>OBSERVACIÓN: la cuenta no cuenta con una estructura que entregue el agua a una alcantarilla o un canal de drenaje natural y riega sus aguas sobre un ramal de la vía el totumo.</p> |

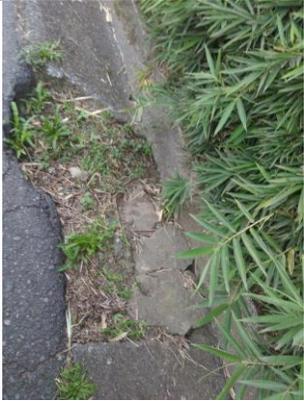
| | <p>PR INICIAL: PR 3+100</p> <p>FORMA: “v”</p> <p>LADO: Derecho</p> <p>DAÑO: Fracturamiento (FRAC) con severidad alta</p> <p>LONGITUD AFECTADA: 5 m</p> <p>OBSERVACIÓN: se presenta fracturas de bloque en la cuenta y algunas partes del concreto de la cuneta faltan</p> |

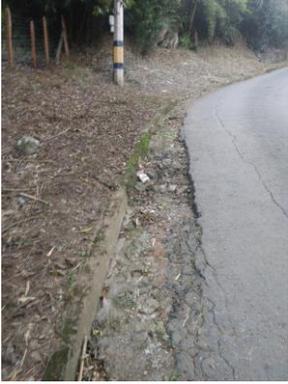
| | <p>PR INICIAL: PR 3+190</p> <p>FORMA: “v”</p> <p>LADO: Izquierdo</p> <p>DAÑO: Fracturamiento (FRAC) con severidad alta</p> <p>LONGITUD AFECTADA: 30 m</p> <p>OBSERVACIÓN: el concreto de la cuneta se encuentra fracturado en bloques los cuales han sido arrancados por el transito y la erosión por el agua</p> |

Un punto que necesita una intervención urgente es la cuenta ubicada en la abscisa 3+190 en la cual es necesario reconstruir 30 m de cuneta ya que éstas se fracturaron y se está presentando socavación de la subrasante.

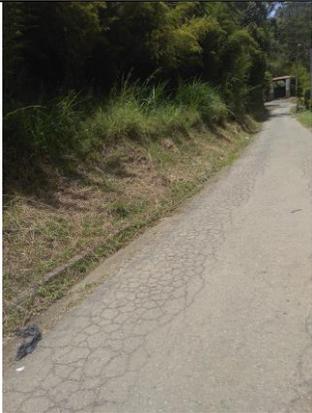
| | <p>PR INICIAL: PR 3+500</p> <p>FORMA: “v”</p> <p>LADO: Izquierdo</p> <p>DAÑO: Obstrucción (obs) con severidad alta</p> <p>LONGITUD AFECTADA: 10 m</p> <p>OBSERVACIÓN: la cuneta presenta obstrucción por falta de mantenimiento y por poca pendiente.</p> |

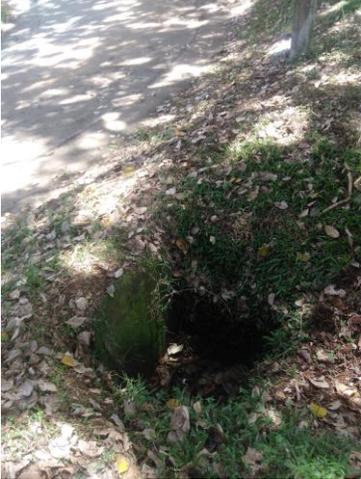
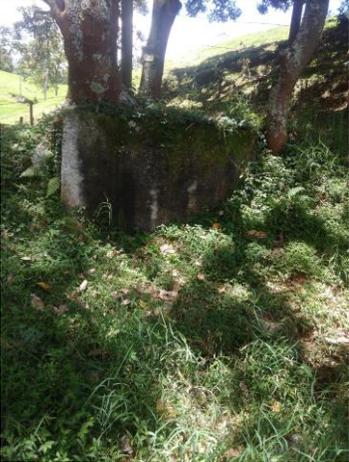
| Fotos | | Información |
|---|--|--|
| | | <p>Abscisa:0+373</p> <p>Tipo de estructura</p> <p>Entrada: poceta</p> <p>Salida: Muro cabezal</p> <p>Tipo de alcantarilla: tubería de \varnothing:0.6m</p> <p>Observación: la poeta se encuentra obstruida por restos vegetales. la salida se encuentra obstruida por basura y raíces de árboles. Es necesario realizar mantenimiento</p> |

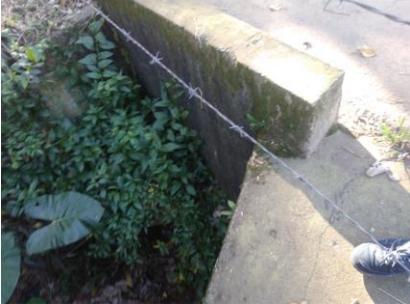
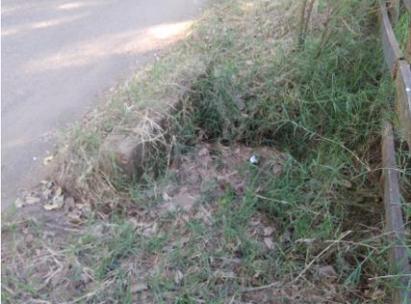
| Fotos | | Información |
|---|--|--|
| | | <p>Abscisa: 0+500</p> <p>Tipo de estructura</p> <p>Entrada: Aletas</p> <p>Salida: Muro cabezal con aletas</p> <p>Tipo de alcantarilla: cajón de 1.75 m ancho por 0.61 m alto</p> <p>Observación: la alcantarilla se encuentra parcialmente cubierta por maleza en la entrada y en</p> |

| | | <p>la salida, pero sin presentar obstrucción se recomienda mantenimiento.</p> |

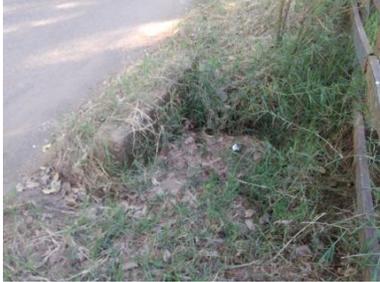
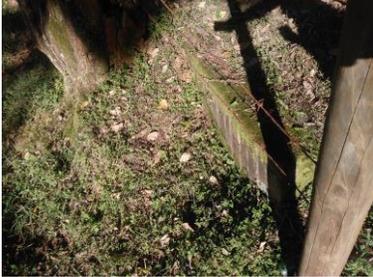
| | | <p>Abscisa:0+642 Tipo de estructura Entrada: poceta Salida: Muro cabezal Tipo de alcantarilla: tubería de \varnothing:0.4m Observación: la poeta se encuentra obstruida por restos vegetales. la salida se encuentra obstruida por basura y no se logra ver la tubería en la salida. Se recomienda mantenimiento.</p> |

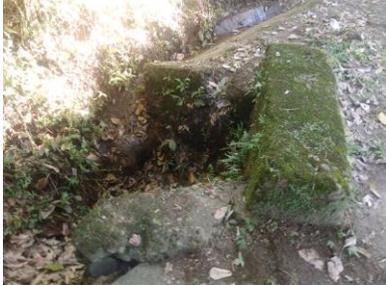
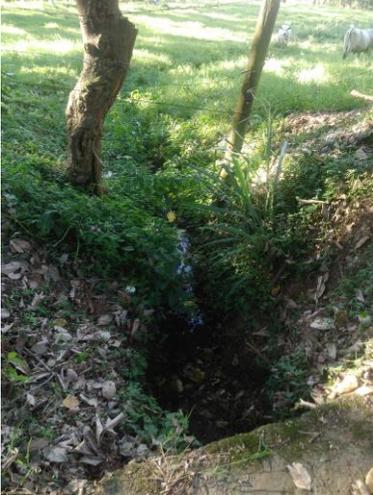
| | | <p>Abscisa:0+876 Tipo de estructura Entrada: aletas Salida: Muro cabezal Tipo de alcantarilla: tubería de \varnothing:0.6m Observación: una de las aletas de la entrada se encuentra con grietas y el muro se encuentra desplomado, es necesario realizar de nuevo las</p> |

| | | <p>aletas para devolver la funcionalidad al muro. También se encuentra la tubería obstruida hasta una 60 % de su capacidad y es necesario realizar mantenimiento</p> |

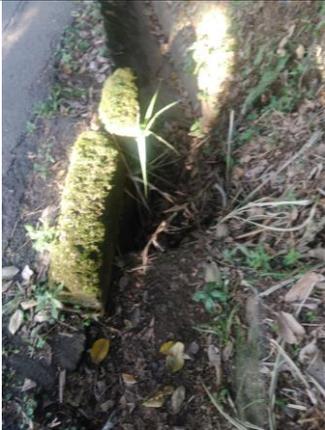
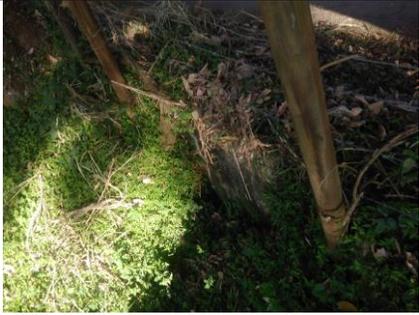
| | | <p>Abscisa:0+925 Tipo de estructura Entrada: poceta Salida: Muro cabezal Tipo de alcantarilla: tubería de \varnothing:0.6m Observación: el muro cabezal de la poceta se encuentra facturado de modo de no cumplir su función, es necesario realizar un nuevo muro y realizar mantenimiento debido a que la tubería se encuentra totalmente taponada en la poceta y en la salida</p> |

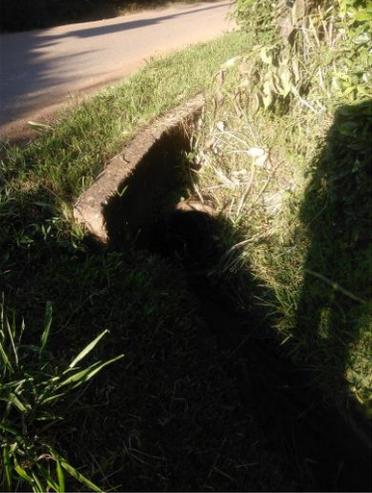
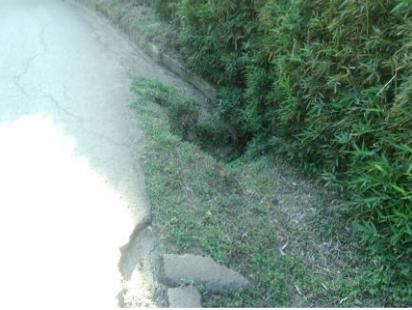
| | | <p>Abscisa: 1+550</p> <p>Tipo de estructura</p> <p>Entrada: aleta</p> <p>Salida: sin estructura de salida</p> <p>Tipo de alcantarilla: tubería de \varnothing:0.6m</p> <p>Observación: la estructura no cuenta con un muro cabezal en la salida de la alcantarilla, ni con estructura de entrega para la cuneta que llega esto a generado la erosión del suelo sobre la tubería y esta en riesgo de empezar a irse la banca de la vía. Es necesario un intervención para hacer el muro cabezal y realizar una estructura de entrega para la cuenta.</p> |

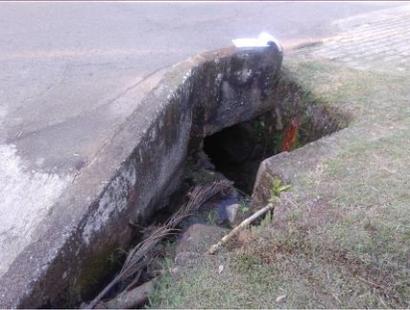
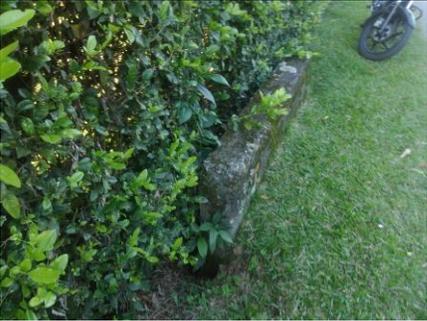
| | | <p>Abscisa: 2+057</p> <p>Tipo de estructura</p> <p>Entrada: aleta</p> <p>Salida: Muro cabezal</p> <p>Tipo de alcantarilla: tubería de \varnothing:0.6m</p> |

| | | Observación: el flujo de agua no entra de forma paralela a la alcantarilla, sino que lo hace de forma perpendicular al eje de la alcantarilla esto ha generado socavación sobre la aleta que desvía el agua. Es necesario realizar un canal recubierto para conducir el agua hacia la alcantarilla. |

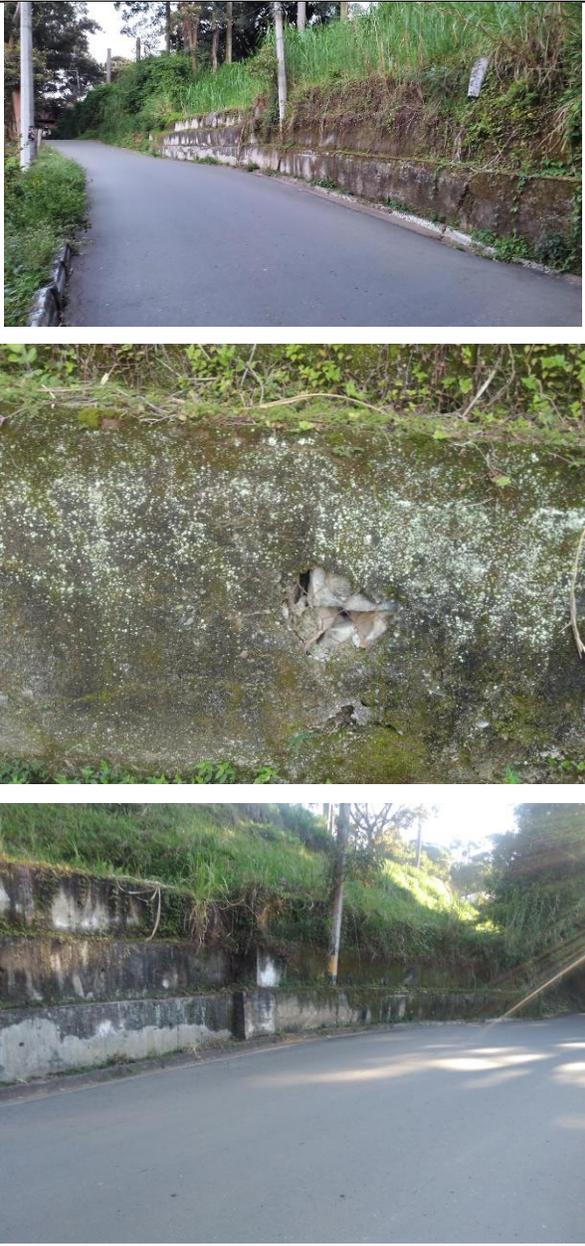
| Fotografías | Información |
|--|---|
| | <p>Tipo de obra: Muro de gaviones</p> <p>Ubicación: PR inicial 0+942; PR Final 0+978</p> <p>Dimensiones</p> <p>Altura: 3.0 m</p> <p>Longitud: 36.4 m</p> <p>Observaciones: la obra de contención es un muro de gaviones con recubrimiento de concreto. El muro se encuentra un poco desplomado, pero no se evidencia peligro de colapso. Se encuentra un problema en el recubrimiento debido a que en una sección de 4.0 m y 3.0 m se encuentran grietas y hay una pérdida del concreto, en la zona de las grietas se aprecia que la malla tiene corrosión la cual con el tiempo puede llevar a que se reviente el alambre permitiendo que se salgan las rocas generando la pérdida de funcionalidad del muro.</p> <p>Se recomienda reemplazar el recubrimiento de la sección afectada y según se encuentre la malla reemplazarla o reforzarla.</p> |

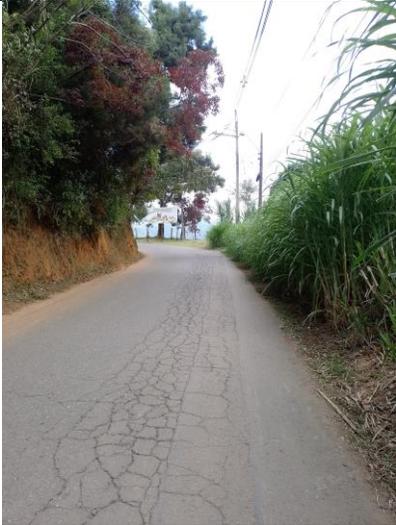
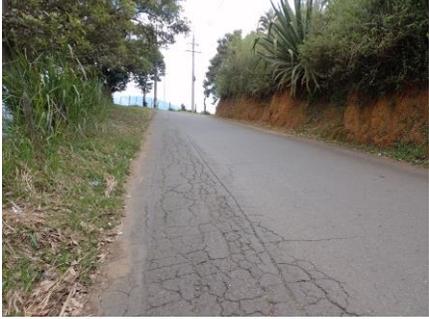
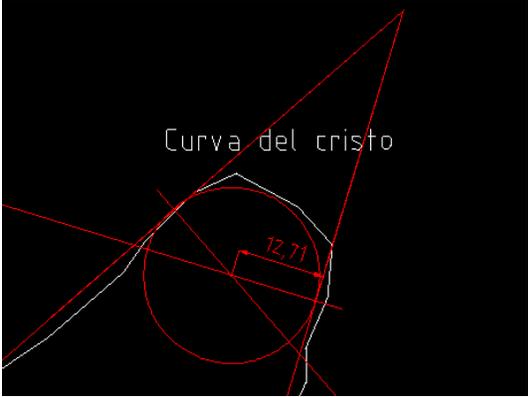
| Foto | Información |
|--|--|
| <p data-bbox="201 1619 597 1654">Dirección Girardota el totumo</p> | <p data-bbox="821 1073 938 1108">Curva 1</p> <p data-bbox="821 1129 1333 1165">Ubicación de la curva: Abscisa 0+218</p> <p data-bbox="821 1186 1321 1222">Punto de referencia: finca Cristo Rey</p> <p data-bbox="821 1243 1182 1278">Radio de la curva: 12.71m</p> <p data-bbox="821 1299 1425 1440">La curva es una curva a la izquierda la cual no presenta una correcta visibilidad y en ella también se encuentra una curva vertical.</p> <p data-bbox="821 1461 1425 1875">Revisando la geometría de la vía encontramos que el radio es menor al radio mínimo recomendado para la velocidad de diseño, también que la curva combina una curva vertical y horizontal lo cual es una combinación indeseable debido a la incomodidad generada en el conductor al transitar.</p> |

| <p>Dirección el totumo Girardota</p> <p>Levantamiento en planta curva</p> | <p>Se recomienda para disminuir el riesgo de la curva instalar señal preventiva para informar a los usuarios sobre el riesgo en la vía debido a la falta de visibilidad y al problema en el diseño geométrico.</p> |

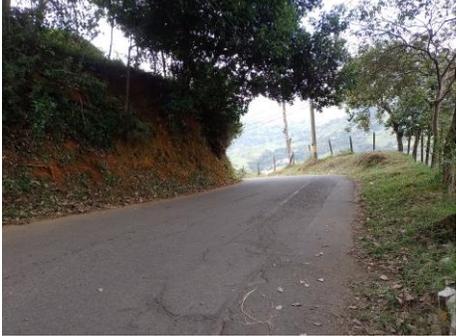
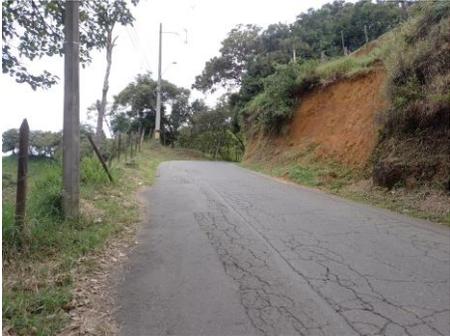
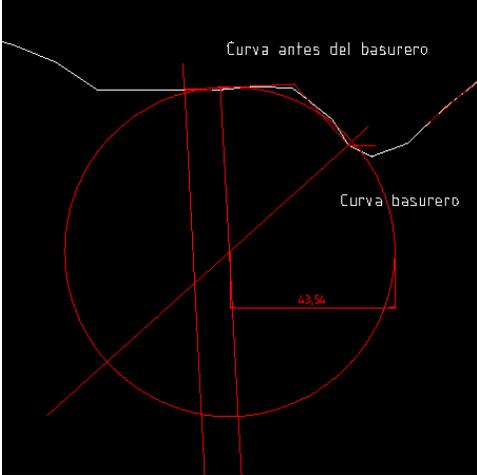
| <p>Dirección Girardota el totumo</p> | <p>Curva 2 Ubicación de la curva: Abscisa 0+384 Punto de referencia: Curva después del basurero Radio de la curva: 43.54 m</p> <p>La curva es una curva a la izquierda la cual no presenta una correcta visibilidad y en ella también se encuentra una curva vertical.</p> <p>Revisando la geometría de la vía encontramos que el radio es mayor al radio mínimo recomendado para la velocidad de diseño este factor no condiciona tanto la velocidad, pero la falta de visibilidad unida con también que la curva combina una curva vertical y horizontal</p> |

| <p>Dirección el totumo Girardota</p> <p>Levantamiento en planta curva</p> | <p>lo cual es una combinación indeseable debido a la incomodidad generada en el conductor al transitar.</p> <p>Se recomienda para disminuir el riesgo de la curva instalar señal preventiva para informar a los usuarios sobre el riesgo en la vía debido a la falta de visibilidad y al problema en el diseño geométrico.</p> |

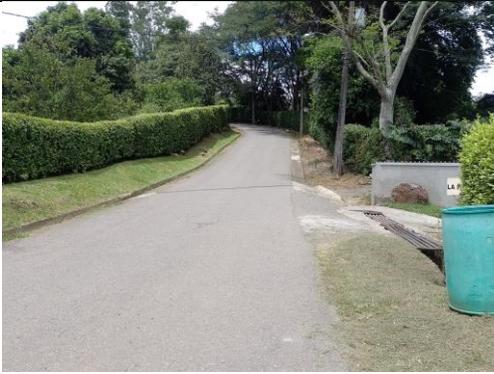
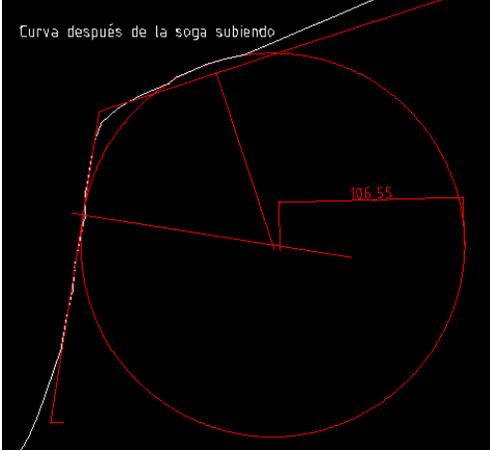
| <p>Dirección Girardota el totumo</p> <p>Dirección el totumo Girardota</p> | <p>Curva 3</p> <p>Ubicación de la curva: Abscisa 1+980</p> <p>Punto de referencia: Curva después finca la Soga</p> <p>Radio de la curva: 106.55</p> <p>la curva es una curva a la izquierda la cual no cuenta con buena visibilidad. Revisando el radio de curvatura encontramos que la curva cumple con el radio mínimo. Pero la curva presenta problemas debido a que tiene poca visibilidad y antes de la curva se encuentran dos rectas largar en las cuales los vehículos al quiere gran velocidad y al llegar a la curva no pueden transitar de forma segura por la curva. Se recomienda instalar señales preventivas para hacer que los conductores disminuyan la velocidad.</p> |

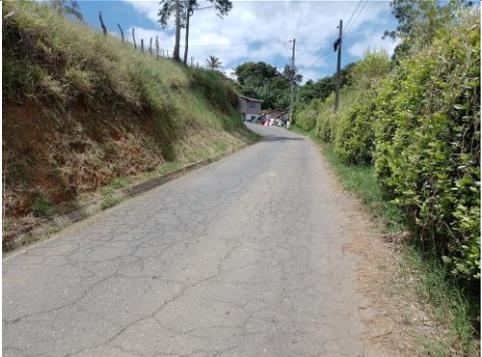
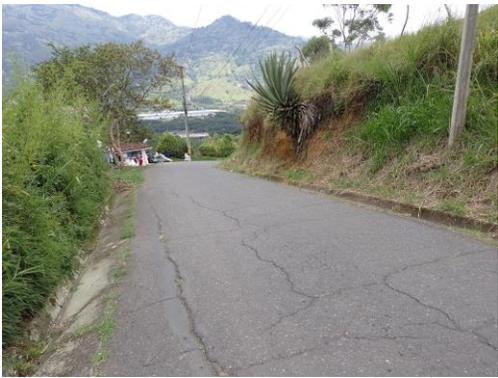
| <p>Dirección Girardota el totumo</p> <p>Dirección el totumo Girardota</p> | <p>Curva 4</p> <p>Ubicación de la curva: Abscisa 2+812</p> <p>Punto de referencia: Curva sector los Rancheras</p> <p>Radio de la curva: 32.36 m</p> <p>La curva que se encuentra es una curva a la izquierda la cual tiene poca visibilidad.</p> <p>Revisando el radio este no cumple con el radio mínimo que debe tener la curva, lo anterior que combinado con la poca visibilidad hace que el tránsito por la curva sea inseguro.</p> <p>Se recomienda para disminuir el riesgo de la curva instalar señal preventiva para informar a los usuarios sobre el riesgo en la vía debido a la falta de visibilidad y al problema en el diseño geométrico.</p> |

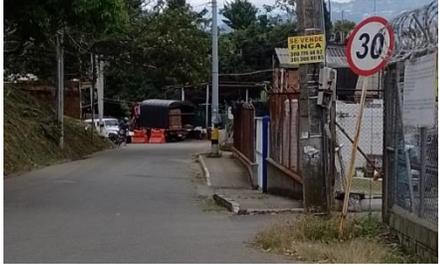
| # | Foto | Información |
|---|---|--|
| 1 | | <p>Tipo de señal: SR-30 Abscisa: 0+020 Visibilidad: Buena Funcionalidad: buena Lado de ubicación: Derecha Dirección del flujo: Girardota-el Totumo Observación: la señal se encuentra desplomada y necesita mantenimiento</p> |

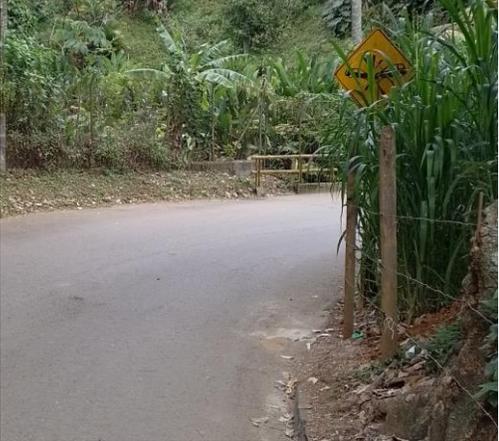
| 2 | | <p>Tipo de señal: SP-67 Abscisa: 0+156 Visibilidad: Buena. La señal se encuentra parcialmente cubierta Funcionalidad: La señal se encuentra mal ubicada debido a que se encuentra muy cerca una curva y no cumple su función de alertar con tiempo al conductor sobre el peligro Lado de ubicación: Derecha Dirección del flujo: Girardota-el Totumo Observación: la señal se encuentra parcialmente tapada por plantas alrededor de la señal</p> |

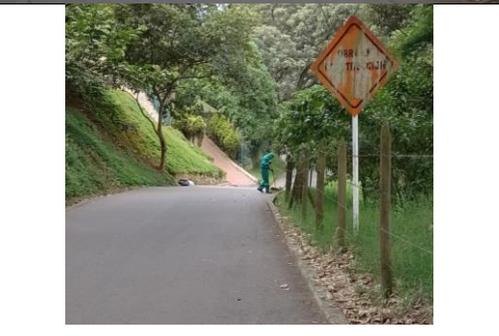
| 4 | | <p>Tipo de señal: Señal de obra Abscisa: 0+470 Visibilidad: buena Funcionalidad: nula Lado de ubicación: Derecha Dirección del flujo: Girardota -El Totumo Observación: la señal es de obra de construcción la cual no se encuentra en la norma y no cumple función debido a que no hay obra en la vía</p> |

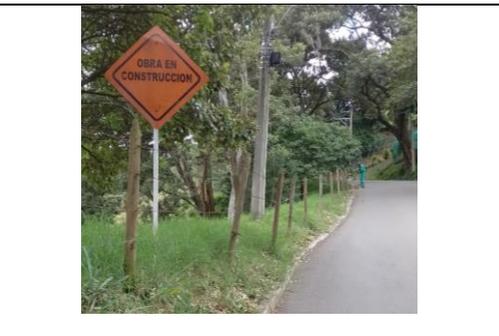
| 5 | | <p>Tipo de señal: Señal de obra Abscisa: 0+555 Visibilidad: Buena Funcionalidad: Nula Lado de ubicación: Izquierda Dirección del flujo: El Totumo-Girardota Observación: la señal es de obra de construcción la cual no se encuentra en la norma y no cumple función debido a que no hay obra en la vía</p> |

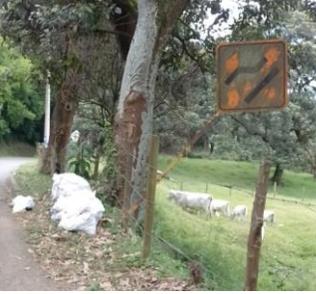
| 8 | | <p>Tipo de señal: SPO-06 Abscisa: 0+944 Visibilidad: Buena Funcionalidad: Nula Lado de ubicación: Derecha Dirección del flujo: Girardota- El Totumo Observación: la señal es de obra de construcción la cual no se encuentra en la norma y no cumple función debido a que no hay obra en la vía</p> |

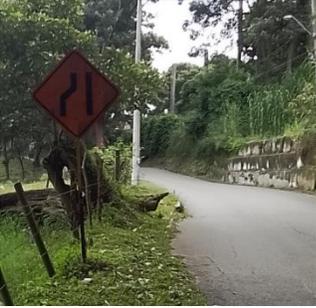
| 9 | | <p>Tipo de señal: SPO-06 Abscisa: 1+032 Visibilidad: Buena Funcionalidad: Nula Lado de ubicación: Izquierda Dirección del flujo: El Totumo-Girardota Observación: la señal es de obra de construcción la cual no se encuentra en la norma y no cumple función debido a que no hay obra en la vía</p> |

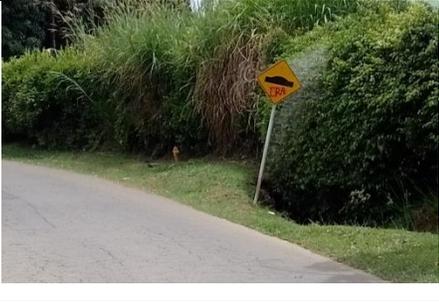
| 13 | | <p>Tipo de señal: SP-25 Abscisa: 1+947 Visibilidad: Buena Funcionalidad: Buena, se ubica a una distancia correcta al resalto Lado de ubicación: Derecha Dirección del flujo: El Totumo-Girardota Observación: la señal se encuentra desplomada y vandalizada. Es necesario mantenimiento</p> |

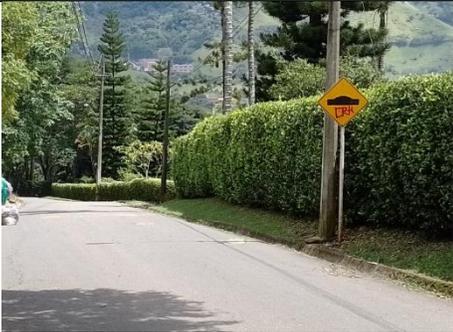
| 14 | | <p>Tipo de señal: SP-25 Abscisa: 2+254 Visibilidad: Buena Funcionalidad: Regular. La señal se encuentra muy cerca del resalto y no tiene la distancia correcta para alertar a los conductores Lado de ubicación: Derecha Dirección del flujo: El Totumo-Girardota Observación: la señal se encuentra vandalizada y necesita mantenimiento. Se debe evaluar la ubicación de la señal para que cumpla mejor su función</p> |

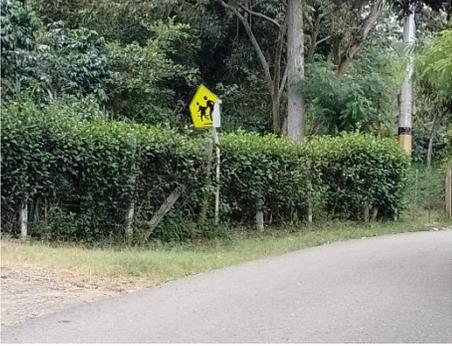
| 15 | | <p>Tipo de señal: SP-47 Abscisa: 2+975 Visibilidad: buena Funcionalidad: Regular, la señal se encuentra muy cerca de la escuela y no anuncia con suficiente tiempo al conductor la presencia de escuela, también por el mal estado dificulta su lectura Lado de ubicación: Izquierda Dirección del flujo: Girardota- El Totumo Observación: el poste y el tablero se encuentran doblados y es necesario el cambio de la señal</p> |

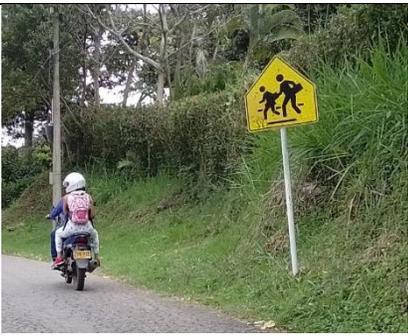
| 16 | | <p>Tipo de señal: SP-47 Abscisa: 3+077 Visibilidad: Buena Funcionalidad: Regular, la señal se encuentra muy cerca de la escuela y no anuncia con suficiente tiempo al conductor la presencia de escuela Lado de ubicación: Derecha Dirección del flujo: El Totumo-Girardota Observación: la señal se encuentra desplomada y es necesario mantenimiento</p> |
