Construcción de puente en el municipio de San Vicente Ferrer

Universidad de Antioquia
Faculta de Ingeniería, escuela Ambiental
Ingeniería Civil
Medellín
2022

Supervisar la construcción del puente sobre la quebrada El Salado y sus obras complementarias en la vía San Vicente - Concepción, en la subregión Oriente del departamento de Antioquia.

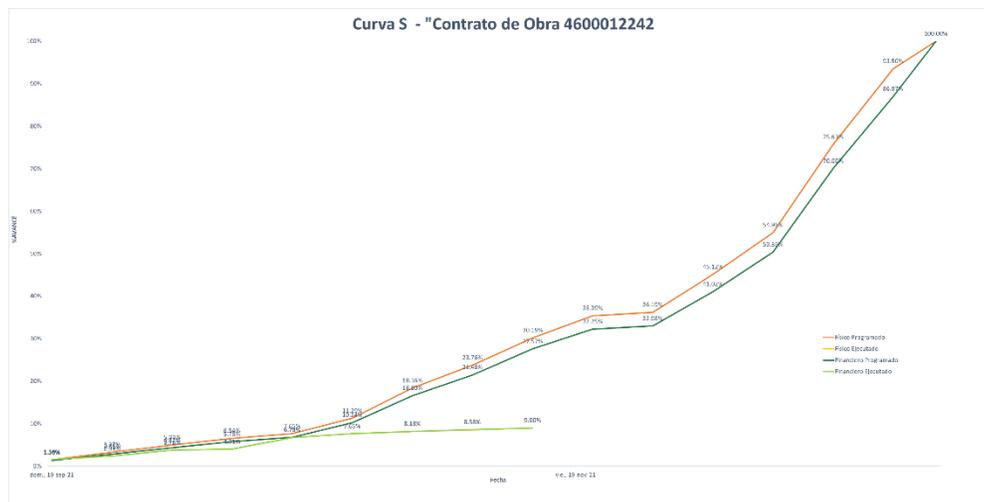
Figura 7. Informe de seguimiento semana 9. Tomado de (Gobernación de Antioquia, 2016).

Dado que este mes solo se avanzó con las excavaciones de las pilas y el anillado de estas, se hace un llamado a la interventoría para que busquen rápidamente una solución para aumentar el rendimiento de la obra, ya que se encuentra en avance físico ejecutado del 9% y se programó que a la fecha estuviera en 30%, lo cual revela un retraso del 21% (ver Figura 7) y siendo una actividad crítica, no permite avanzar en otras actividades. Por lo anterior el contratista decidió abrir dos frentes de trabajo, aumentando el personal de obra, para así poder aumentar el rendimiento de las excavaciones.

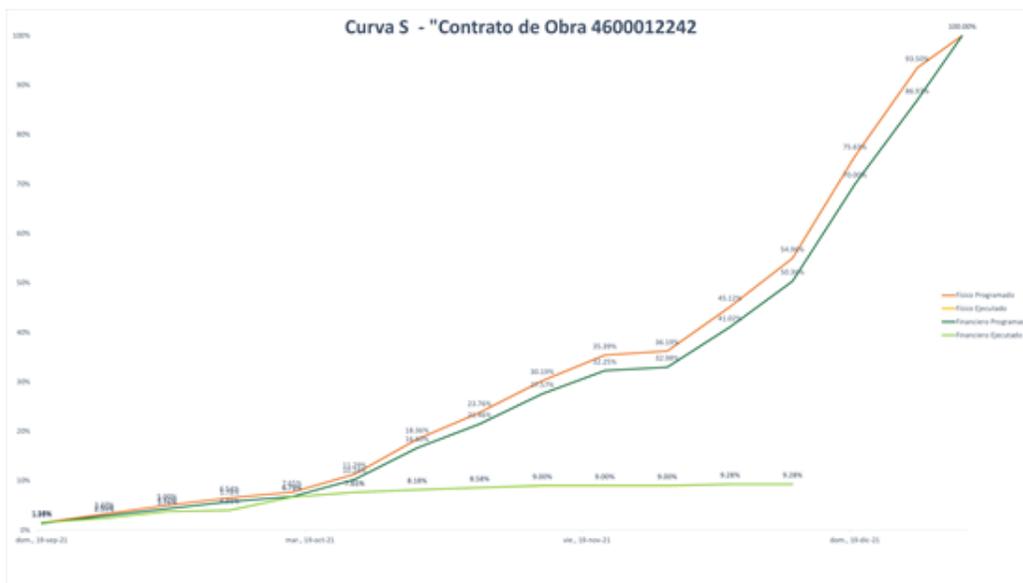
Figura 8. Informe de seguimiento semana 13. Tomado de (Gobernación de Antioquia, 2016).

La obra tiene un retraso físico del 45.68% (ver figura 8), lo cual es alarmante, debido a que la obra se detuvo casi por completo a mediados de noviembre por los problemas de excavación de las pilas, generando incertidumbre en la continuación de obra, ya que el contratista y la interventoría no han dado solución al problema. Se realizaron comités de obras con los diseñaros, contratistas y el supervisor del proyecto para buscar soluciones, unas de ellas son inyecciones de consolidación del terreno, o micropilotes en la base de las pilas. Luego de varios encuentros los contratistas no presentan de forma clara y concisa cual sería la mejor solución, por lo cual, se decide presentar a la entidad una suspensión del contrato para identificar el problema y definir la mejor solución al problema de excavación de las pilas.

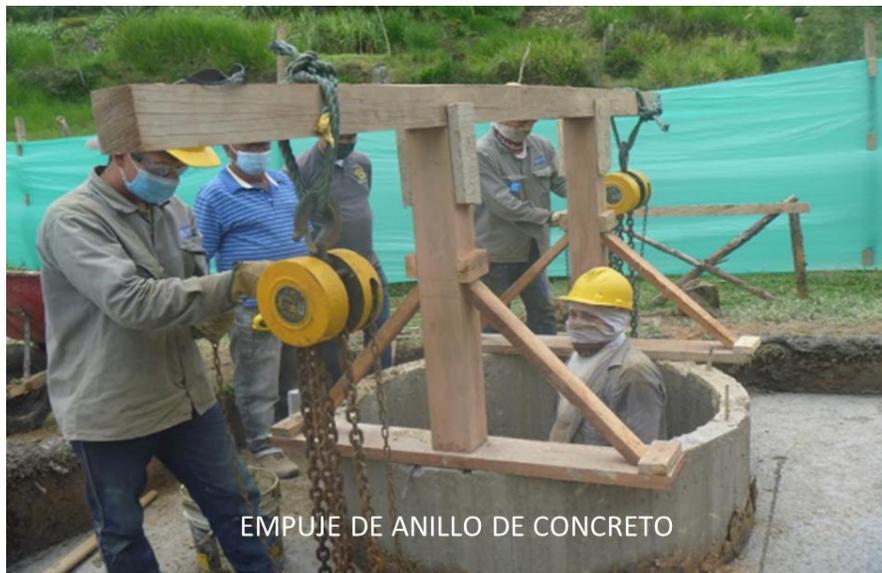
Figura 9 Empuje de anillos de concreto. Elaboración propia.

En la etapa constructiva se presentó un problema con la excavación de las pilas, actividad crítica de la construcción del puente, generando retrasos importantes. Lo que se presenta es debido a el método constructivo empleado por el constructor, que es hincar los anillos de concreto con un

montaje y unas diferenciales anclados a una plataforma ver Imagen 9. Lo que se hace es excavar unos 20 cm y empujar los anillos de 1 m de longitud, repitiendo el proceso hasta hincar todo el anillo, luego se hace el vaciado del siguiente anillo y se sigue el proceso.

Es un método lento pero seguro, ya que los trabajadores no tienen riesgo de un accidente por el desmoronamiento de la pila, pero al llegar a la profundidad de 8 metros el suelo presenta una condición limo – arenosa, con una cantidad de agua importante, lo cual no dejó hincar más el anillo y el avance se detuvo por completo. Dadas las condiciones climáticas y que el terreno tiene un nivel freático alto, por consiguiente, al excavar la pila se genera una cabeza de presión en la profundidad de excavación que contrarresta la presión ejercida por los anillos, generando un proceso de succión en el suelo y de arrastre del material; esta problemática ocurrió en las cuatro pilas. Considerando lo anterior, desde mediados del mes de noviembre el contratista suspendió las actividades, esperando una solución al problema por parte de la entidad contratante o la interventoría.

Debido a la situación anterior, se hizo un llamado al constructor para encontrar una solución al problema, ya que fueron elegidos en este proceso licitatorio como experto en la construcción de puentes y dado que el tipo de suelo es problemático por sus características y condiciones de humedad, se considera un evento previsible ya que claramente los estudios mencionan la complejidad del suelo y no fue la mejor elección de la metodología constructiva.
