**Desarrollo de un estudio de movilidad en el tramo 4.1 km de la conexión vial Guillermo
Gaviria Correa**

Informe de prácticas para optar al título de Ingeniero Civil

Universidad de Antioquia

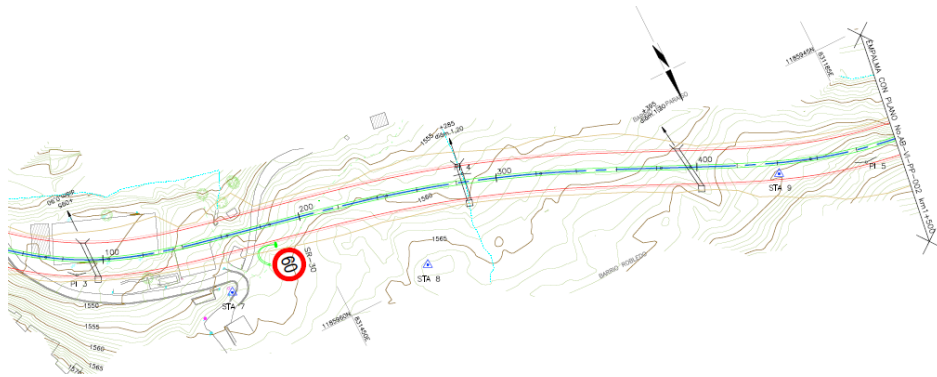
Figura 10. Sección no coincidente entre plano de diseño y vía construida. Fuente: Gobernación de Antioquia.

Por otra parte, es importante resaltar que, en el caso de las curvas norte sur (Tabla 4), se halló una incongruencia entre el diseño en los planos y la vía construida. En el tramo del kilómetro 0+800 y el kilómetro 1+500 fue construido un retorno; no obstante, este no se ve reflejado en la plancha correspondiente, como puede observarse en las Figuras 10 y 11. Por este motivo, para las curvas 27, 28, 29 y 30 de la calzada descendente no fue posible realizar ninguna comparación; sin embargo, para la calzada ascendente, sí hubo coincidencia entre el diseño y la construcción.

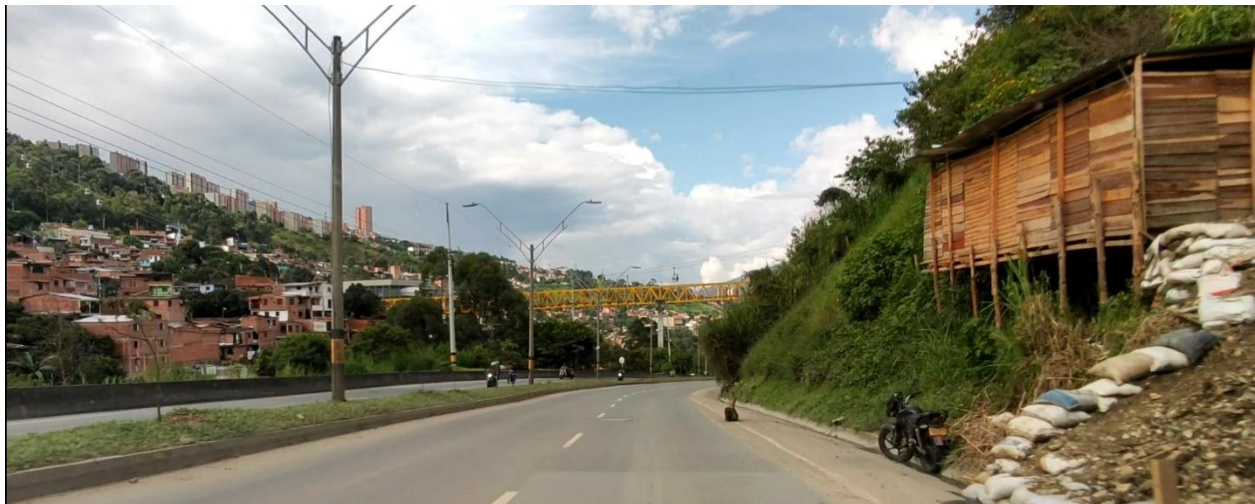
Figura 25. Invasión cercana a la vía. Fuente: elaboración propia.

En primer lugar, una de las problemáticas evidenciadas durante el recorrido es el asentamiento de viviendas en ambos lados de la vía. En muchos casos se hace notorio que se trata de invasiones, construcciones que no presentan condiciones óptimas, y que no respetan distancias con la carretera e incluso con afluentes como la quebrada la Iguaná. Ejemplos de estas situaciones se pueden observar en las Figuras 25 y 26, fotografías tomadas del registro audiovisual de la visita.

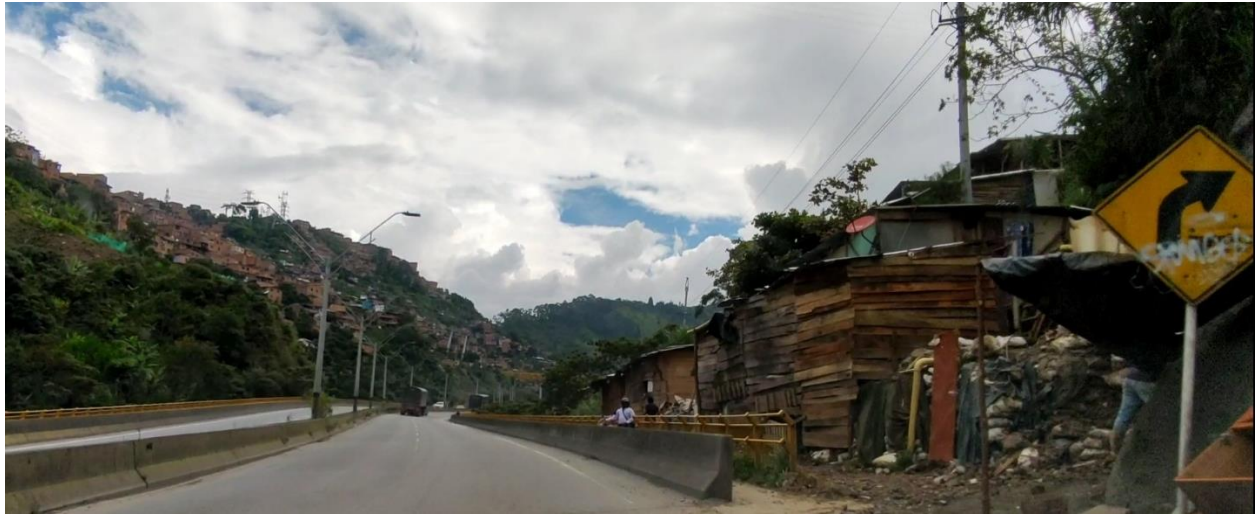
Figura 26. Asentamientos cercanos a la vía. Fuente: elaboración propia.

Otro de los puntos críticos en relación con el entorno de la vía y el comportamiento de sus usuarios, es el de los asentamientos. Estos no solo representan una amenaza debida a la evidente carencia de estructuras adecuadas, sino también a su proximidad, tanto a la vía como a afluentes y taludes. De acuerdo con información del diario El Colombiano, en el primer semestre del 2022 se han presentado cuatro crecientes súbitas de la quebrada La Iguaná que han generado afectaciones a las comunidades de San Cristóbal, San Javier y barrios aledaños a la Conexión Vial Guillermo Gaviria Correa (El Colombiano, 2022). Por otro lado, como consecuencia de la cercanía de estas viviendas a la vía, la incidentalidad podría crecer tanto en número como en gravedad debido al tránsito de peatones que esto podría conllevar.

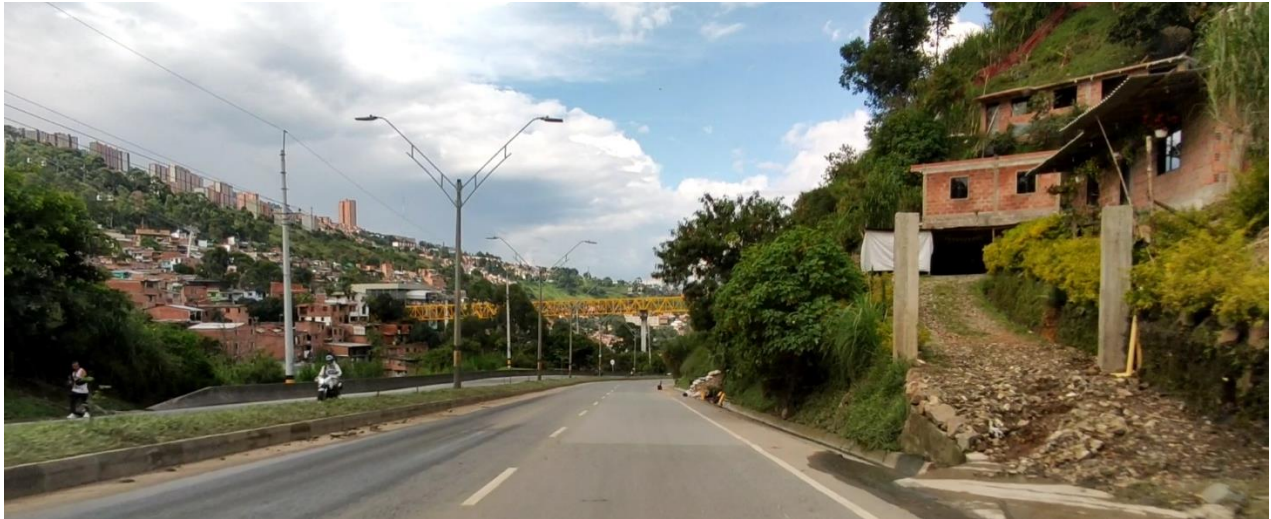
Figura 28. Acceso a predio. Fuente: elaboración propia.

Paralelamente, durante el recorrido se observaron diversos accesos directos a la vía. En algunos casos, estos son oficiales, tal como el que se ve en la Figura 27; sin embargo, otros fueron contruidos por la misma comunidad para comunicar sus viviendas o predios con la vía, como puede evidenciarse en la Figura 28.

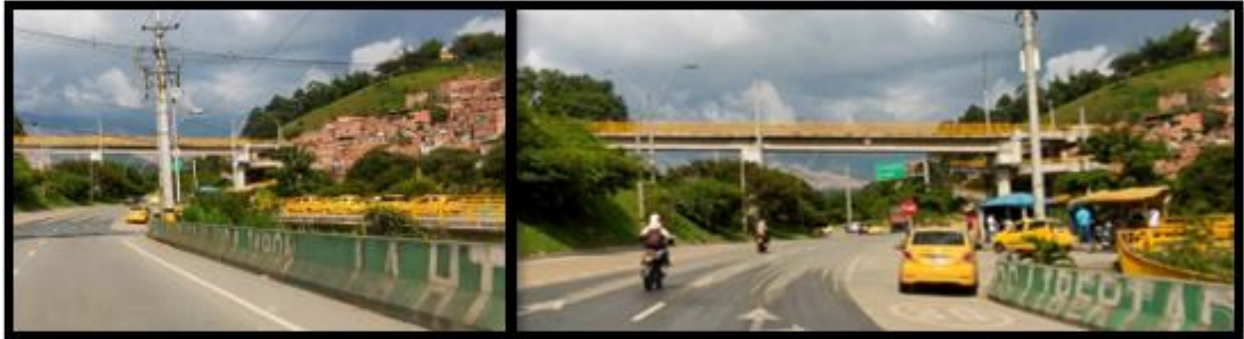
Figura 33. Acopio de taxis. Fuente: elaboración propia.

Otro hallazgo por resaltar es la identificación de un acopio de taxis sobre el acceso de la carrera 93A. Este se encuentra al lado de la calzada de descenso, ocupando uno de los carriles de la vía e incluso parte de la berma de la conexión principal, tal como se evidencia en la Figura 33. Es importante mencionar que, de acuerdo con la última actualización de Geomedellín, a fecha de

enero de 2022, este acopio no se encuentra registrado de manera oficial (Alcaldía de Medellín, 2022).

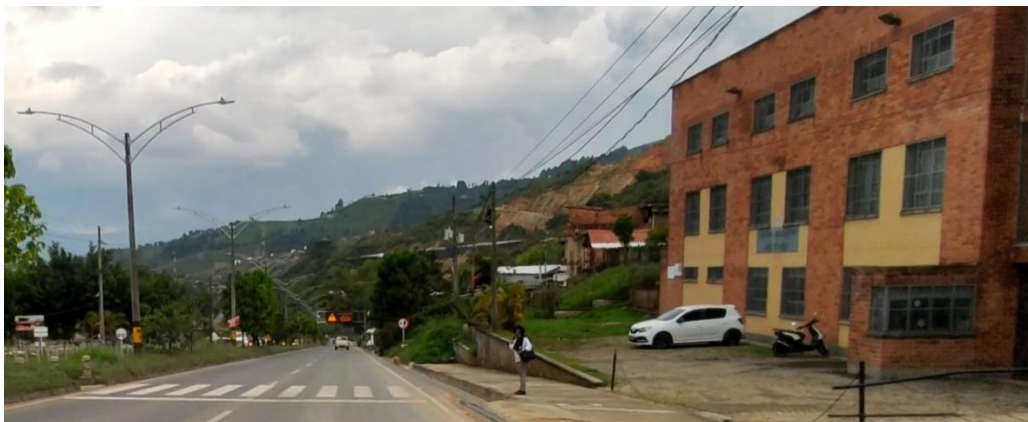
Figura 34. Acceso Institución Educativa Las Playas. Fuente: elaboración propia.

De la misma manera, es importante mencionar el caso de la Institución Educativa Las Playas, pues esta posee un acceso directo a la conexión vial, como puede observarse en la Figura 34. De acuerdo con la información de incidentalidad proporcionada por el Observatorio de Movilidad y al mapa de calor elaborado en la Etapa 2, en este lugar se presenta un punto de incidentalidad expuesto en la Figura 35.

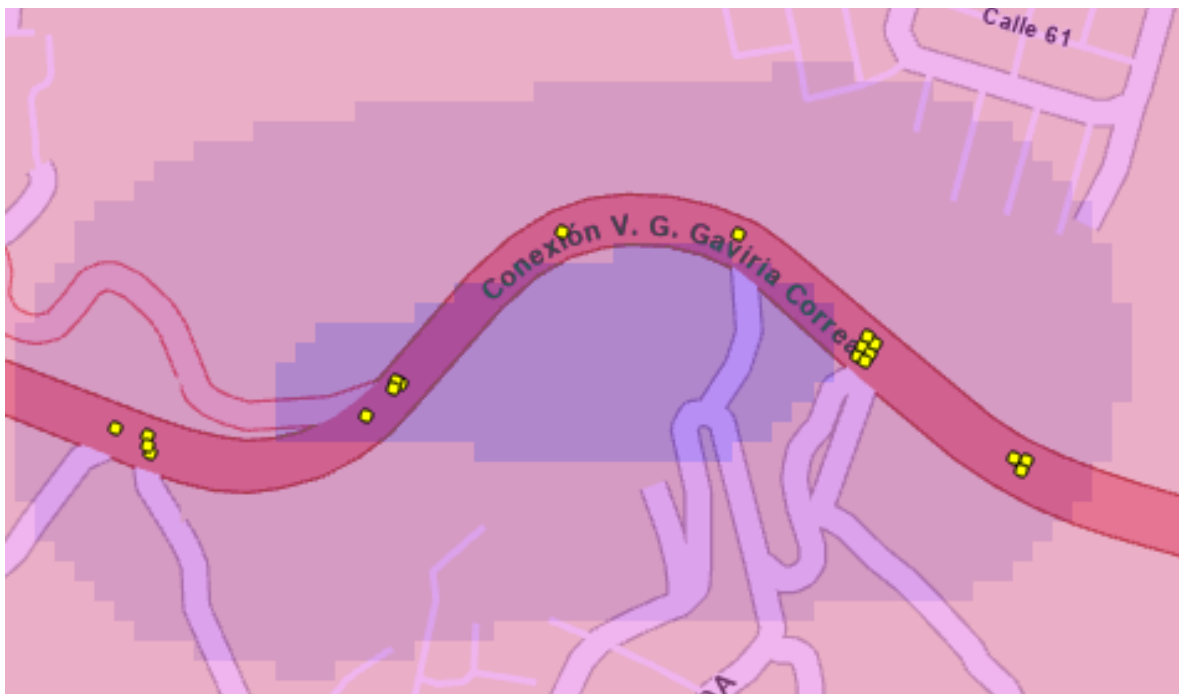
Figura 36. Punto de incidentalidad en acceso a San Cristóbal. Fuente: elaboración propia.

Adicionalmente, uno de los sitios cuya importancia se tenía identificada de forma previa es el acceso en dirección al corregimiento de San Cristóbal, dado que en el análisis hecho en la Etapa 2 se halló un punto de incidentalidad en este lugar como se puede observar en la Figura 36. Dentro de las problemáticas halladas tras la visita realizada se encuentra, en primer lugar, el giro en u que realizan de forma constante todo tipo de vehículos, hecho evidenciado en las Figura 32 y 37; así mismo, se cuenta con un aforo contratado por la SMM realizado en 2021 en esta intersección. Este conteo vehicular se llevó a cabo entre las 6:00 y las 22:00 en dos jornadas correspondientes a un martes y un sábado. Dentro de los resultados de interés, se tiene que la maniobra de giro en u, promediando ambas jornadas, es realizado por 4281 vehículos.

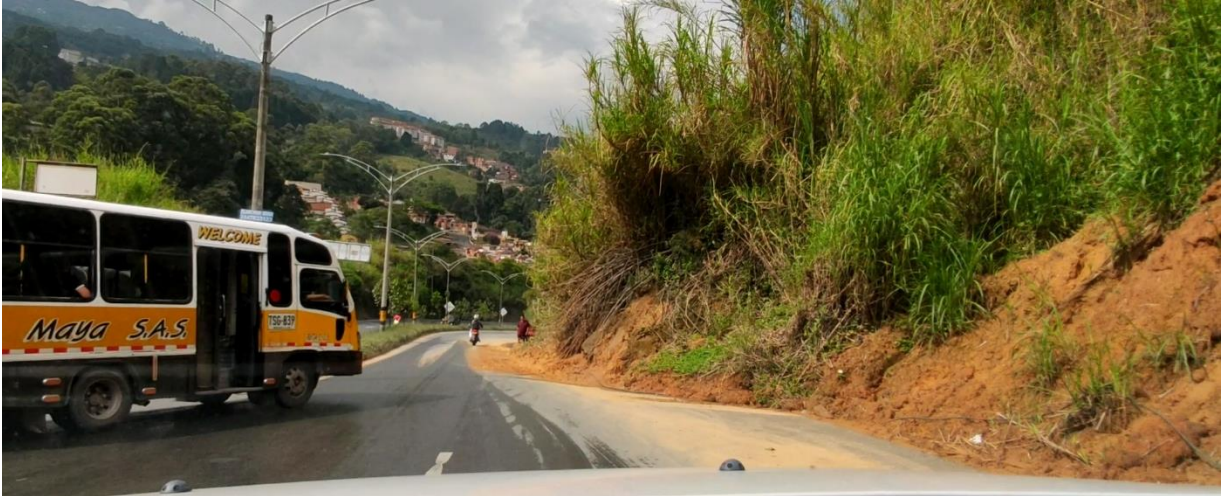
Figura 38. Cruce en intersección con acceso a San Cristóbal. Fuente: elaboración propia.

Adicionalmente, otro problema identificado sobre este punto de interés es el cruce que realizan los vehículos desde el acceso mencionado hacia la calzada de descenso, atravesando los

dos carriles ascendentes (Figura 38). Según el aforo mencionado, esta maniobra es llevada a cabo por 4934 vehículos en promedio cada día.

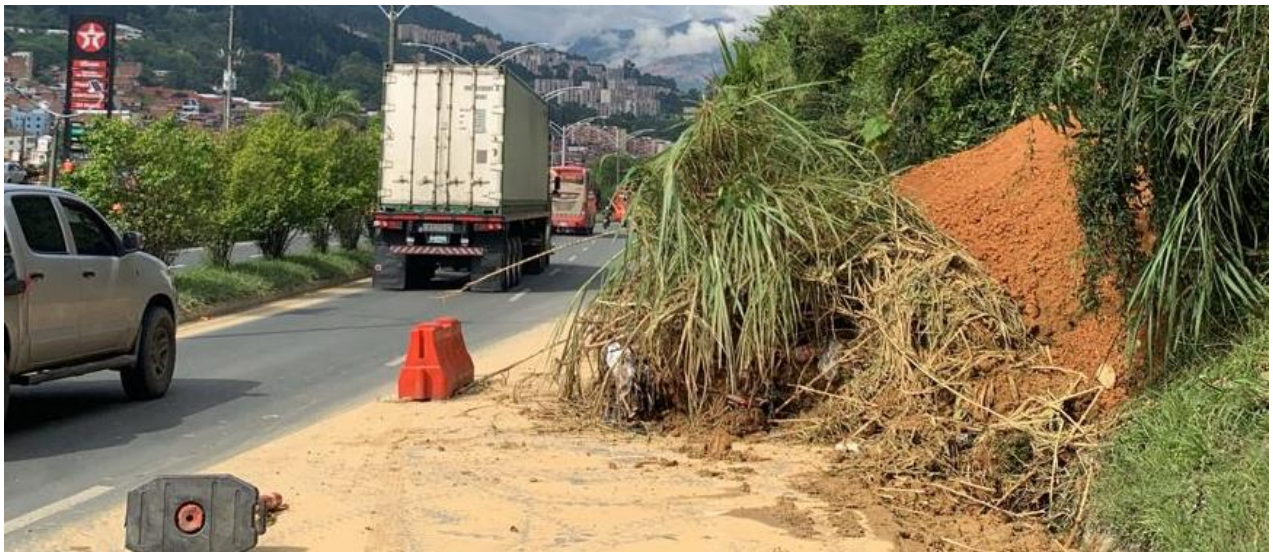
Figura 39. Movimiento en masa. Fuente: elaboración propia.

Otro hecho para resaltar luego de la visita realizada fue el hallazgo de varios movimientos en masa, similares al expuesto en la Figura 39, y que obstaculizan parte de la vía en diversos tramos a lo largo del recorrido.

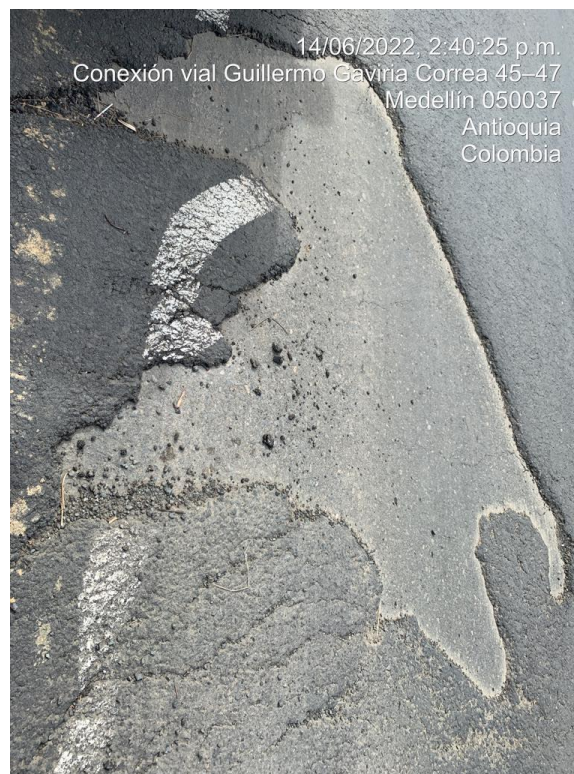
Figura 40. Descascaramiento del pavimento. Fuente: elaboración propia.

Una de las patologías encontradas en el pavimento corresponde al descascaramiento (DC), como se observa en la Figura 40. Este deterioro apunta al desprendimiento de parte de la capa asfáltica superficial, sin afectar las capas asfálticas adyacentes. En esta imagen se puede observar que hubo colocación de una capa asfáltica sobre otra, evolucionando en abultamiento y luego en desprendimiento.

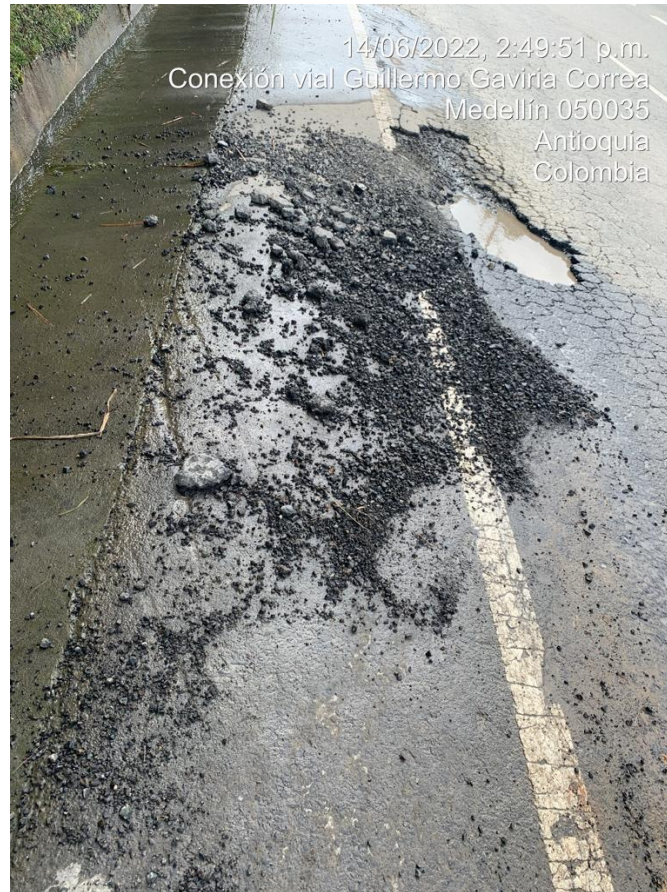
Figura 41. Baches, afloramiento de agua y pérdida de agregado. Fuente: elaboración propia.

en zonas fisuradas, que ante la acción del tránsito produce reducción de esfuerzos efectivos generando deformaciones y la falla del pavimento, o por un mal proceso constructivo, esta patología ocurre como evolución de otros daños como piel de cocodrilo.

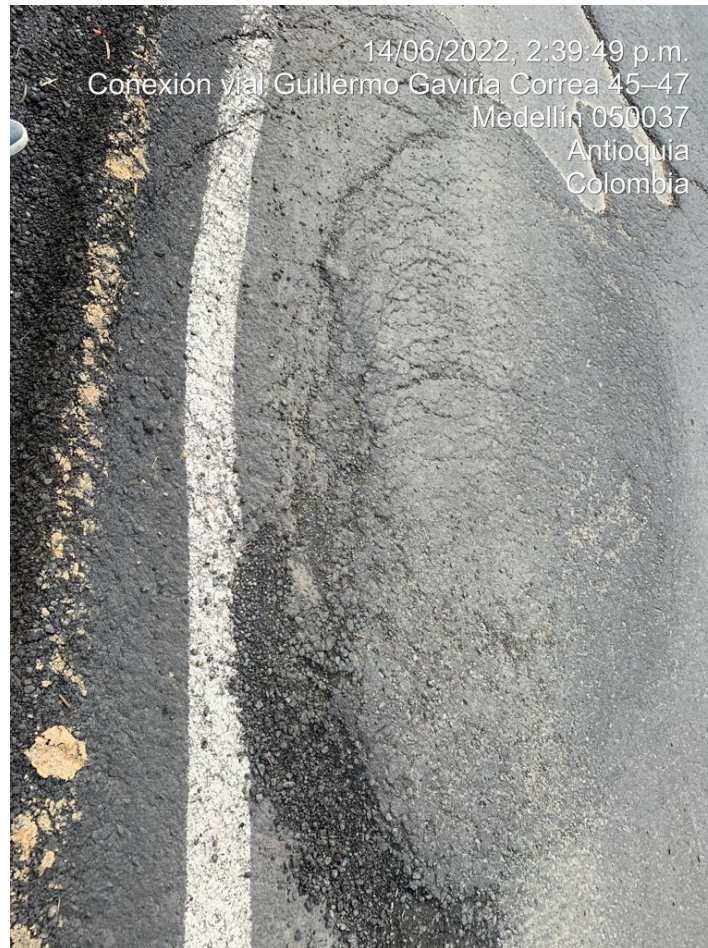
Figura 42. Fisuración por deslizamiento de capas. Fuente: elaboración propia.

Paralelamente, también fue posible observar la patología de fisuración por deslizamiento de capas (FDC), mostrada en la Figura 42. Allí son visibles fisuras en forma de semicírculo o medialuna, generadas por la acción del arranque o frenado de los vehículos, lo cual causa que la capa asfáltica se deslice y se derrame; asimismo, estas pueden ser ocasionadas por el tránsito pesado y muy lento en zonas de frenado y acelerado de los vehículos. En este tramo de la vía la patología es usual, dado que se halla próximo a una curva, como se expone en la Figura 43. Su evolución probable induce a descascaramiento, baches, abultamientos y hundimientos. En este momento el estado de la patología ya cuenta con hundimientos y pérdida del agregado.

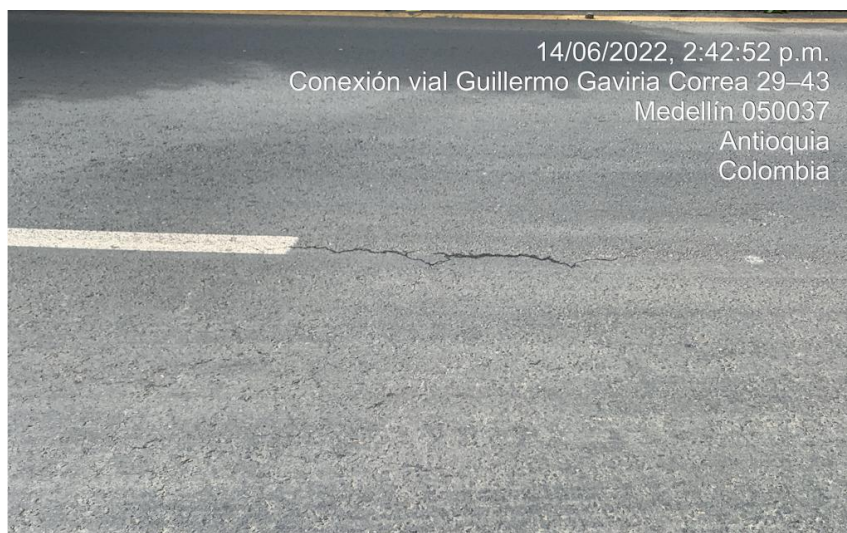
Figura 44. Fisura longitudinal. Fuente: elaboración propia.

Adicionalmente, a lo largo del recorrido fue posible observar fisuras longitudinales (FL) en diferentes tramos de la vía (Figura 44); de acuerdo con el manual del INVIAS, estas corresponden a discontinuidades en la carpeta asfáltica, en la misma dirección al tránsito y se generan debido a esfuerzos de tensión en alguna de las capas de la estructura, los cuales han superado la resistencia de la capa afectada.

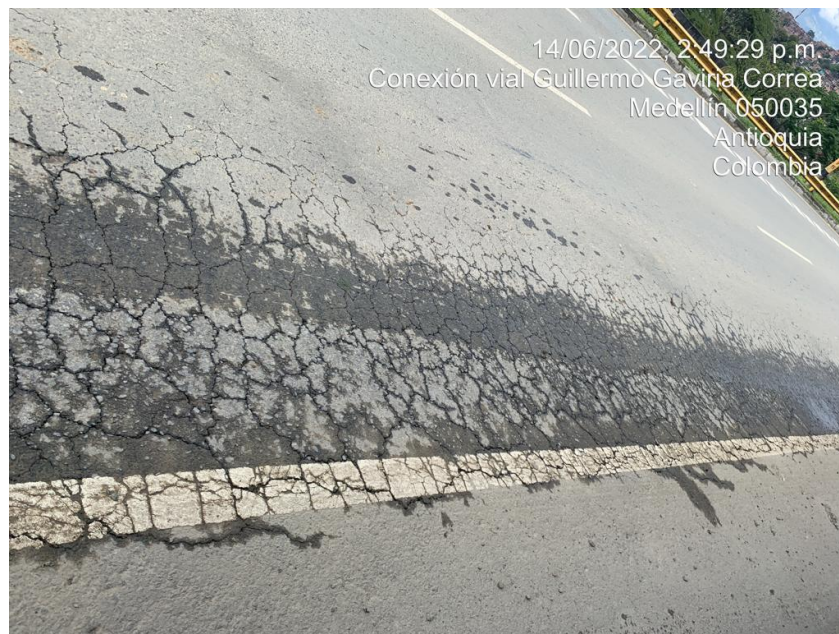
Figura 45. Piel de cocodrilo. Fuente: elaboración propia

De igual forma, la carpeta asfáltica presenta fisuras tipo piel de cocodrilo (PC) con presencia de humedad en la superficie, como se expone en la Figura 45. Este tipo de patología se observa como una serie de fisuras interconectadas con patrones irregulares; generalmente comienza en la parte inferior de la capa de concreto asfáltico, donde las tensiones y deformaciones causadas por las cargas de tránsito alcanzan sus mayores valores. Las fisuras se propagan a la superficie inicialmente como una o más fisuras longitudinales paralelas y, ante la repetición de cargas de tránsito, estas se propagan formando piezas angulares que luego desarrollan un modelo similar a la piel de cocodrilo.

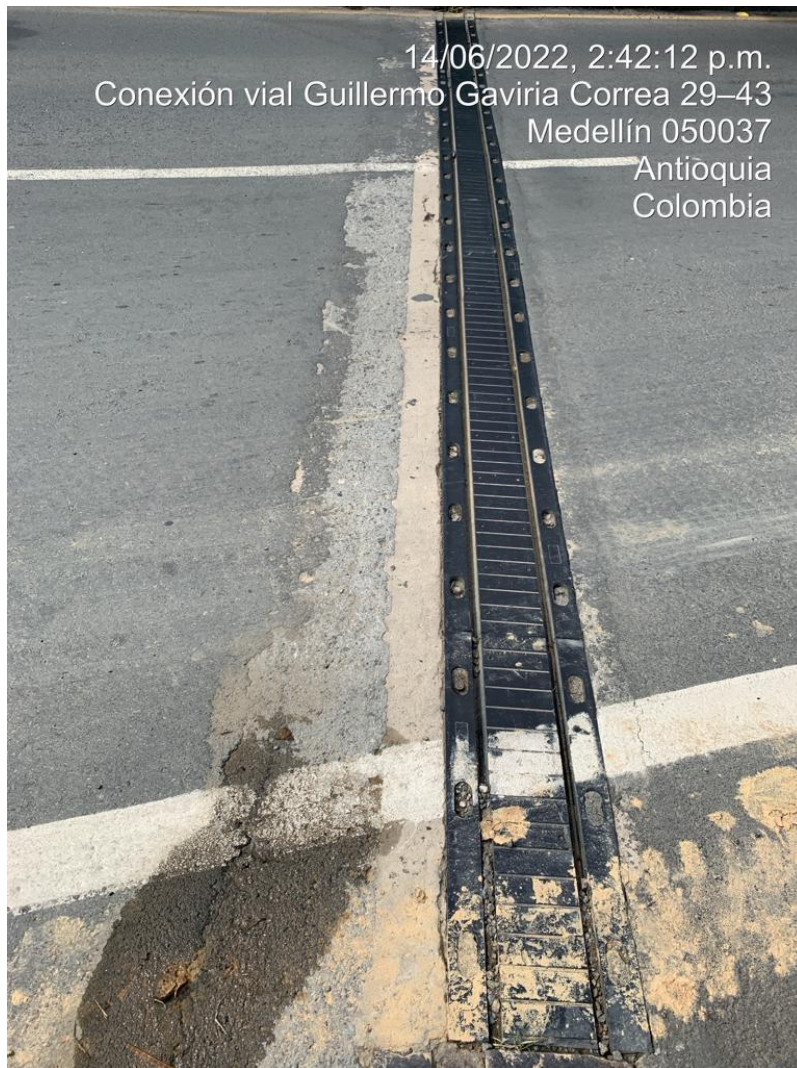
Figura 46. Fisura transversal en junta de construcción. Fuente: elaboración propia

En la Figura 46 se evidencia presencia de fisuras transversales en junta de construcción (FCT), desgaste de la capa superficial del pavimento y afloramiento de agua (AFA). Estas patologías pueden darse como consecuencia de la carencia de ligante en las paredes de la junta, deficiencias de compactación en la zona de la junta o la unión de materiales con diferente rigidez; en este caso se observa instalada una junta de dilatación en la cual las modificaciones durante su proceso de instalación pudieron haber ocasionado deterioros tales como desniveles y desgaste de la carpeta asfáltica.

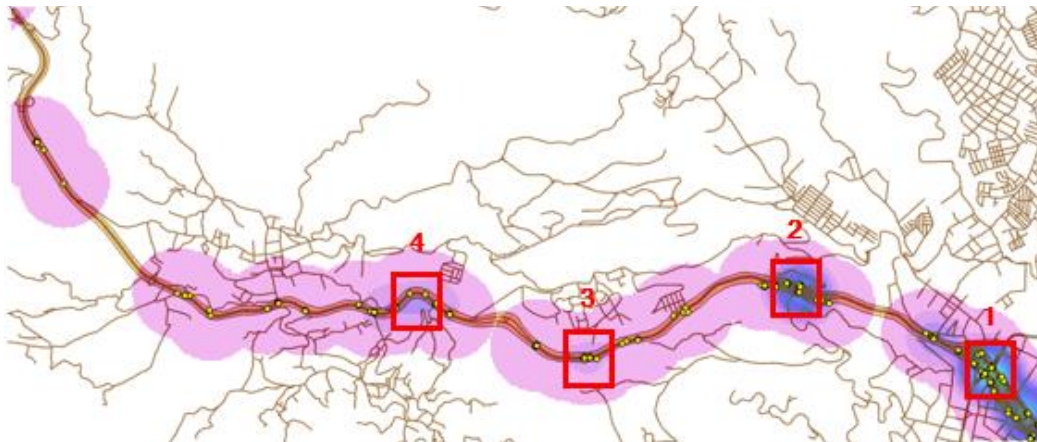
Figura 47. Focos de incidentalidad. Fuente: elaboración propia.

De acuerdo con el mapa de calor realizado, en el tramo de estudio se hallaron cuatro puntos críticos, como se observa en la Figura 47. El primero de ellos es a la altura de la Avenida 80, en inmediaciones del barrio Los Colores; el segundo se ubica entre las carreras 92 y 96 A; el tercero está entre las carreras 109A y 109B; mientras el cuarto se halla entre las carreras 117 y 126. Las causas de la incidentalidad en estas cuatro zonas podrían ser varias y se expondrán a continuación.
