**Interventoría del proyecto de ampliación de la infraestructura del centro de salud San Juan  
Bautista de Pupiales E.S.E.**

Informe de práctica académica para optar al título de Ingeniero civil

Universidad de Antioquia

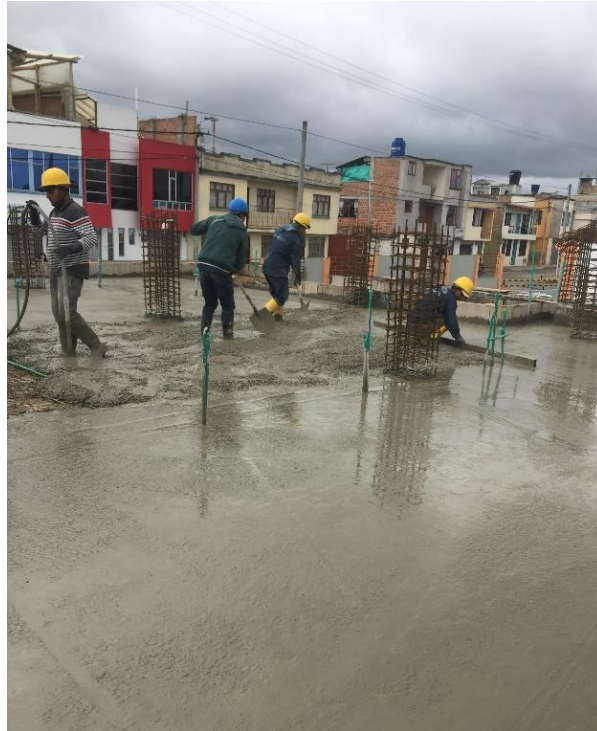
**Figura 1.** Registro fotográfico, vaciado de concreto en losa del segundo nivel

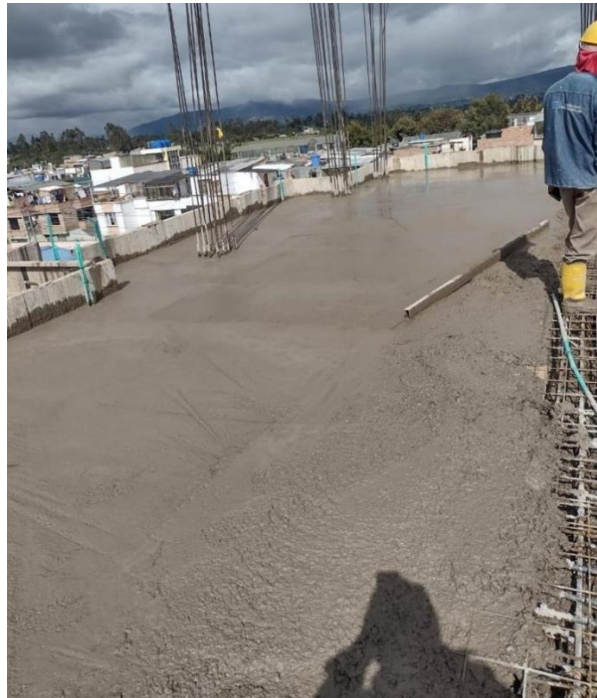
**Figura 2.** Registro fotográfico, vaciado de concreto en losa tercer nivel

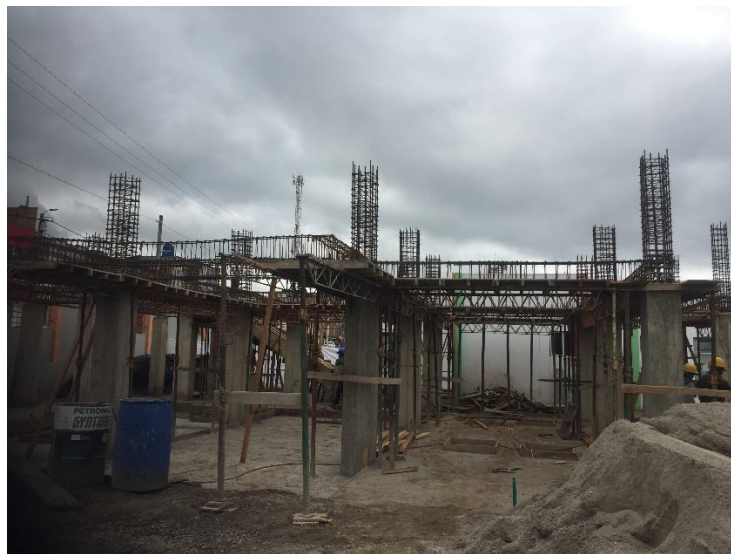
***Figura 3. Registro fotográfico, Armado de acero estructural, vigas aéreas segundo nivel***

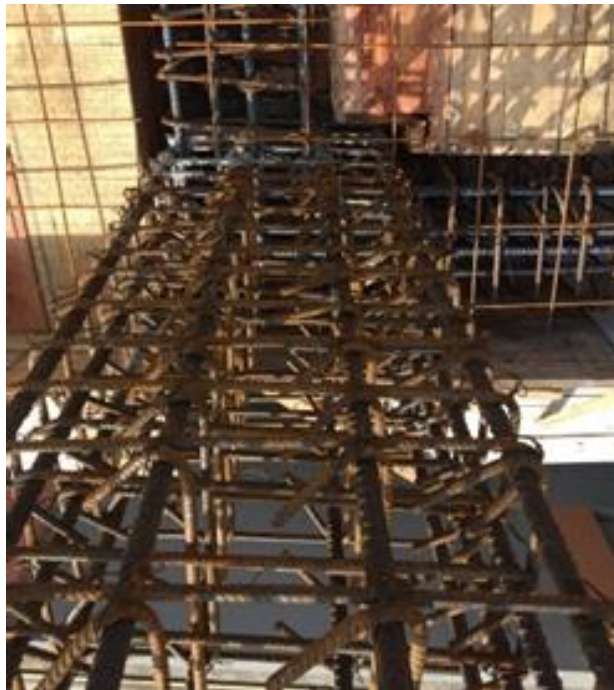
*Figura 4. Registro fotográfico, Armado de acero estructura columna.*

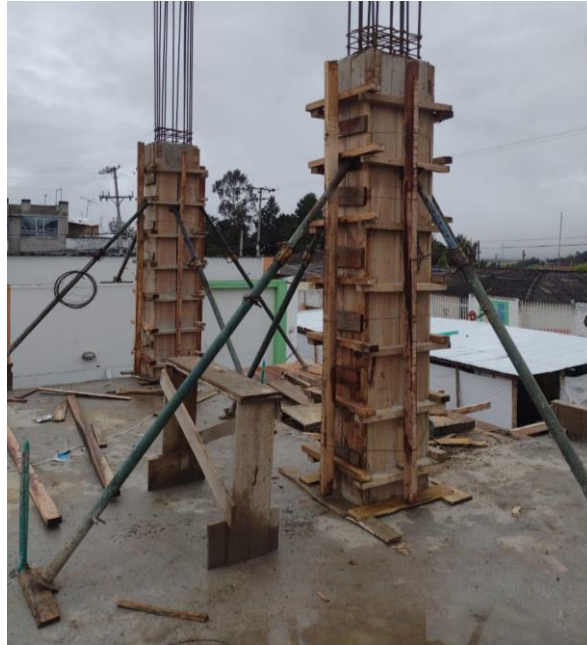
**Figura 5.** Registro fotográfico, Encofrado de columnas

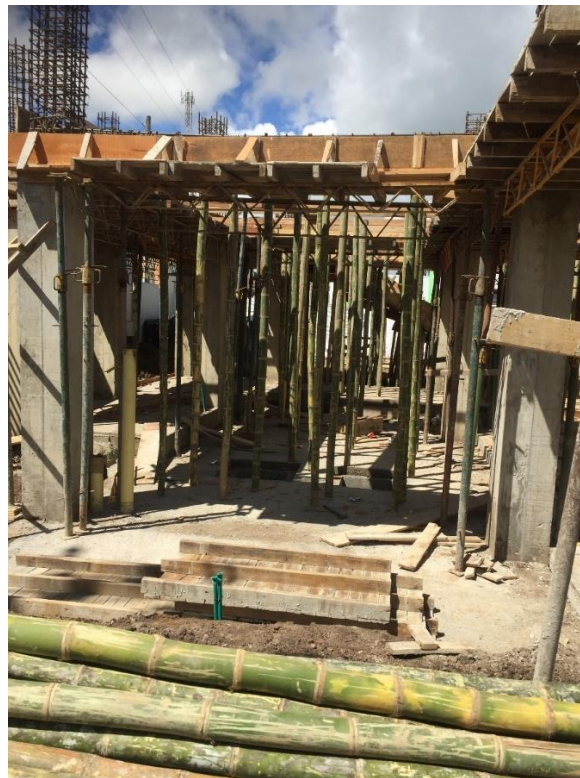
**Figura 6.** Registro fotográfico, Encofrado de losa de entrepiso

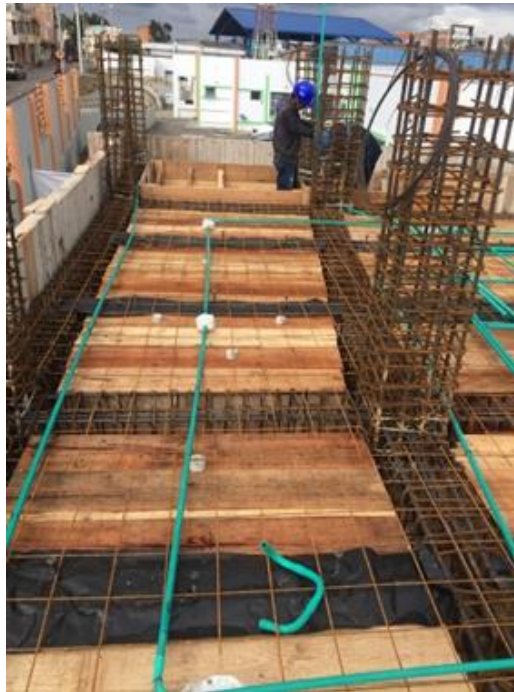
**Figura 7.** Registro fotográfico, instalación de tubería eléctrica

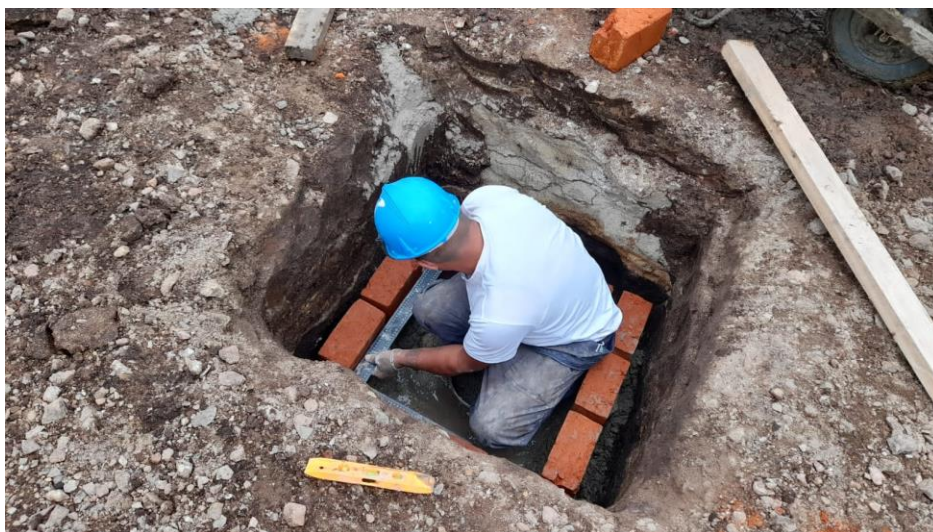
**Figura 8.** Registro fotográfico, construcción de cajillas, instalación hidrosanitaria.

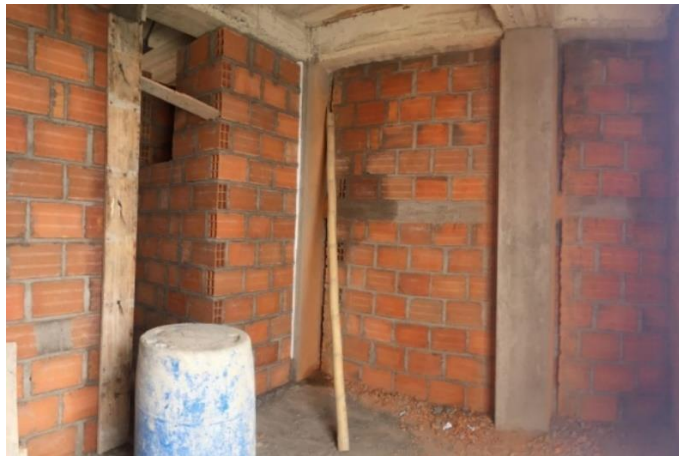
*Figura 9. Registro fotográfico, Construcción de muros de mampostería.*

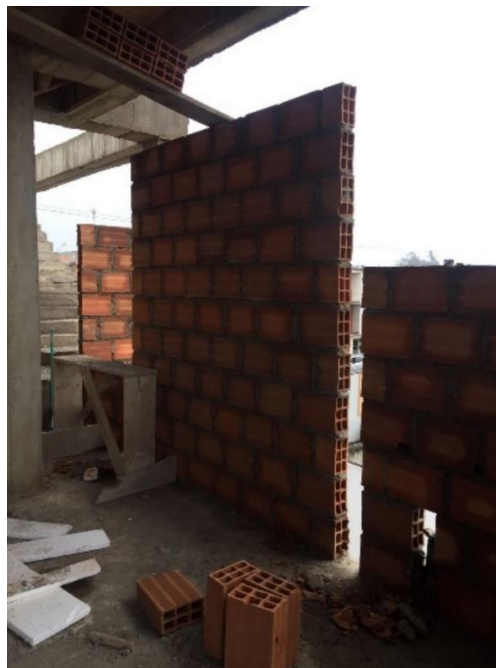
*Figura 10. Registro fotográfico, construcción muros de mampostería.*

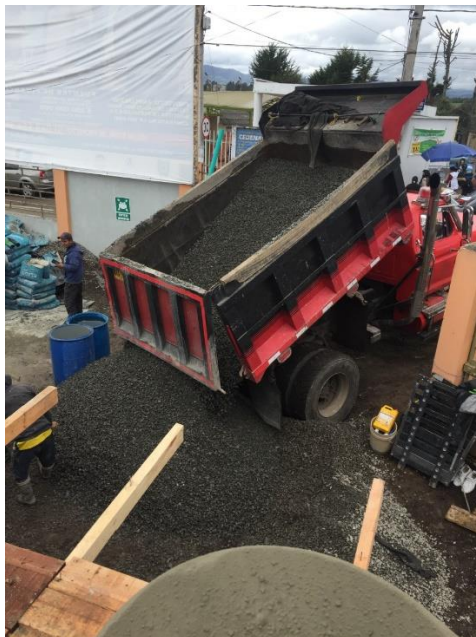
*Figura 11. Registro fotográfico, control de llegada de material*

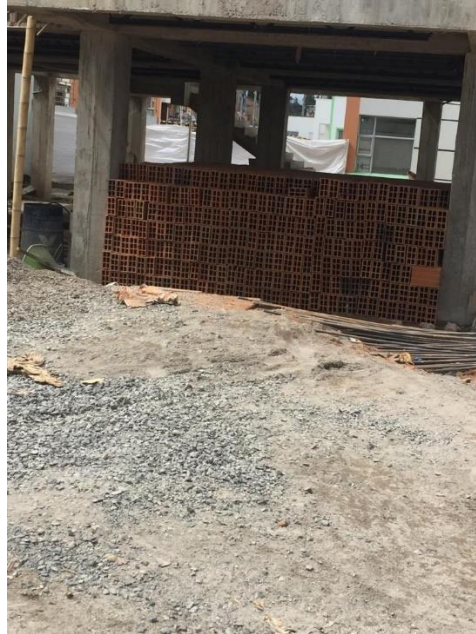
*Figura 12. Registro fotográfico, control almacenamiento de material*

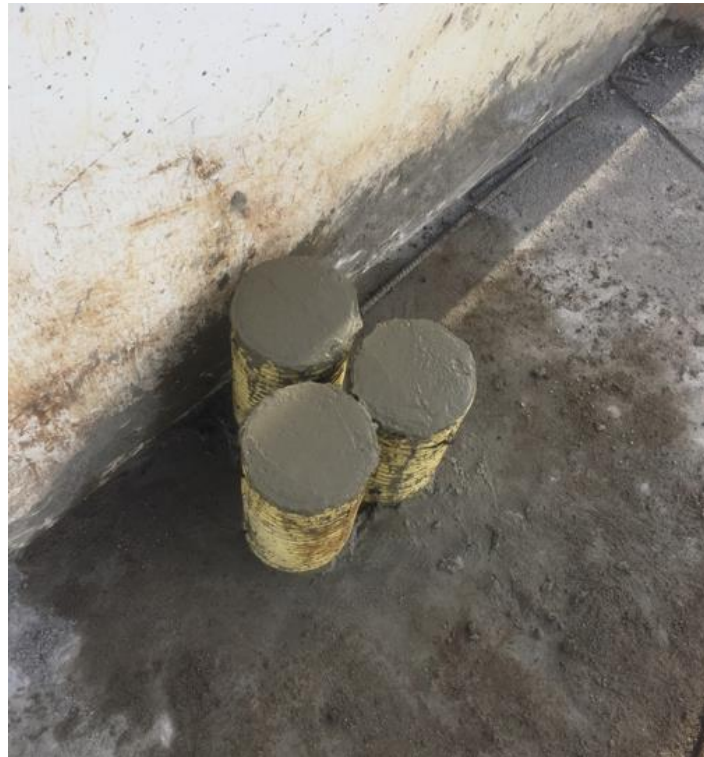
Dentro de las actividades más importantes está el vaciado de concreto en vigas, columnas y losas, para esta actividad se realizó un chequeo previo y se dejó en evidencia antes del vaciado que las actividades previas se revisaron, en ocasiones se notificaron algunos inconvenientes al contratista para que se corrigieran, para finalmente dar el visto bueno para que proceda con la actividad mencionada. Aquí se llevó un control, siguiendo con cada una de las recomendaciones de los diseños y especificaciones requeridos, se tuvo en cuenta que se cumpliera a cabalidad con el diseño de mezcla que para el caso de la obra fue de 3000 Psi, donde finalmente para corroborar se tomaron cilindros para luego ser llevados a laboratorio y comprobar la residencia del concreto mediante el ensayo de resistencia a la compresión.

*Figura 13. Registro fotográfico, Toma de muestra después del vaciado de concreto*

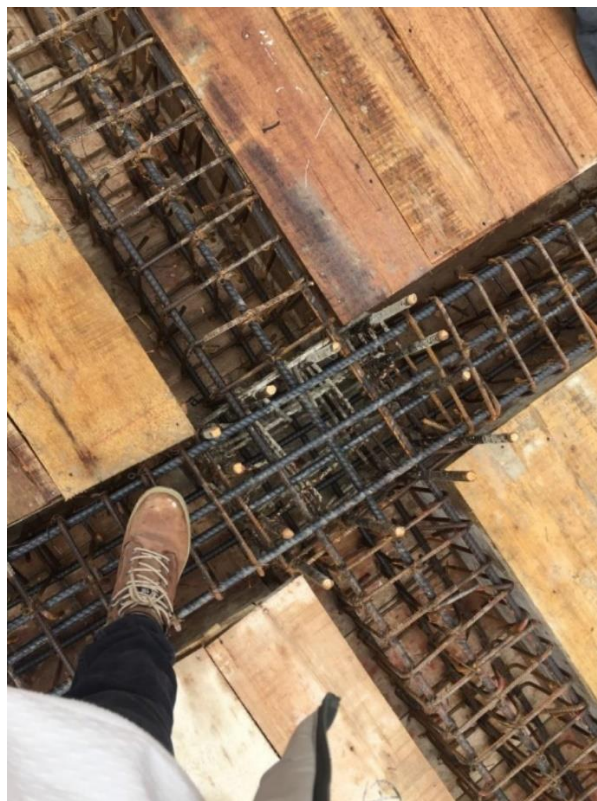
Por otro lado, otra de las actividades realizadas para verificación del cumplimiento de diseños es el armado con acero estructural de las columnas, vigas y escaleras. En esta actividad se verificó que el acero de refuerzo coincida con el diámetro y longitudes tal cual aparece en el diseño estructural, la separación de flejes y ganchos, del mismo modo, se verifica según especificaciones técnicas la correcta instalación de la malla electrosoldada para losas, así mismo la longitud y lugar de los traslapos en el esfuerzo longitudinal, siguiendo con las recomendaciones ingenieriles también se hizo el control de que los estribos y ganchos y se verificó que se distribuyan en base al diseño donde se respeten las zonas de confinamiento y las distancias entre los mismos, finalmente se verifica el amarre con alambre donde se deja en evidencia que los elementos de acero que conforman ya sea vigas, columnas o escaleras estén bien fijados los elementos en el lugar exacto del diseño estructural.

*Figura 15. Registro fotográfico, Revisión de armado de acero estructural en vigas*

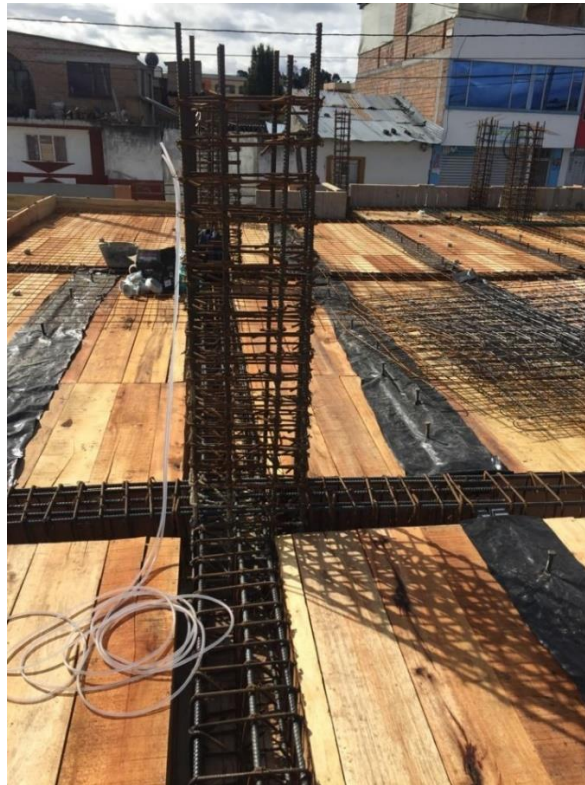
*Figura 16. Registro fotográfico, revisión de armado de acero estructural en losa y vigas*

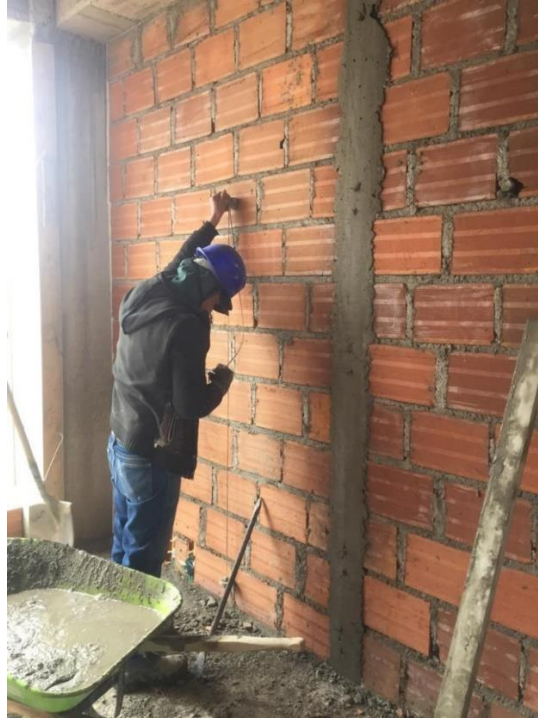
Así mismo se realizó la verificación de la construcción de muros en mampostería estructural de la edificación, teniendo en cuenta diseños estructurales ya que en la mayoría de los muros al tener una altura de 2,90 metros requerían de refuerzo como son viguetas o columnetas para lo que fue necesario realizar el respectivo control tanto del acero estructural y el vaciado de concreto. Por otro lado, se estuvo muy pendiente del diseño arquitectónico de la edificación puesto que al momento de ejecutar esta actividad se podía encontrar con puertas, ventanas y ventanales. Es por eso que aquí se estuvo en constante comunicación con el ingeniero residente y personal encargado para verificar diseños de distribución de espacios y de esta manera evitar errores y por ende generar inconvenientes en esta actividad. Finalmente, cuando se daba por terminado un muro se verificaba niveles y plomada y se corroboraba con los diseños arquitectónicos de la edificación.

**Figura 17.** Registro fotográfico, revisión construcción de muros mampostería (toma de plomada)

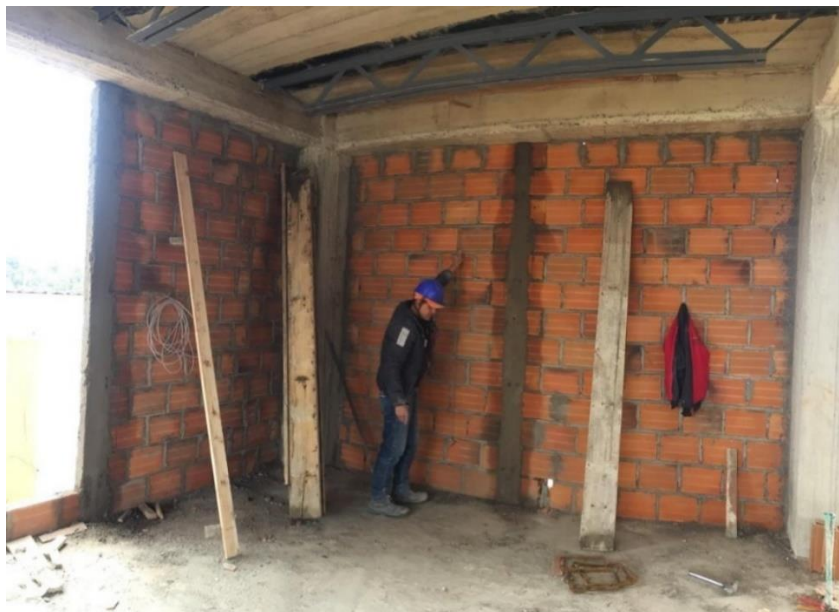
**Figura 18.** Registro fotográfico, revisión construcción muros de mampostería (toma de plomada)

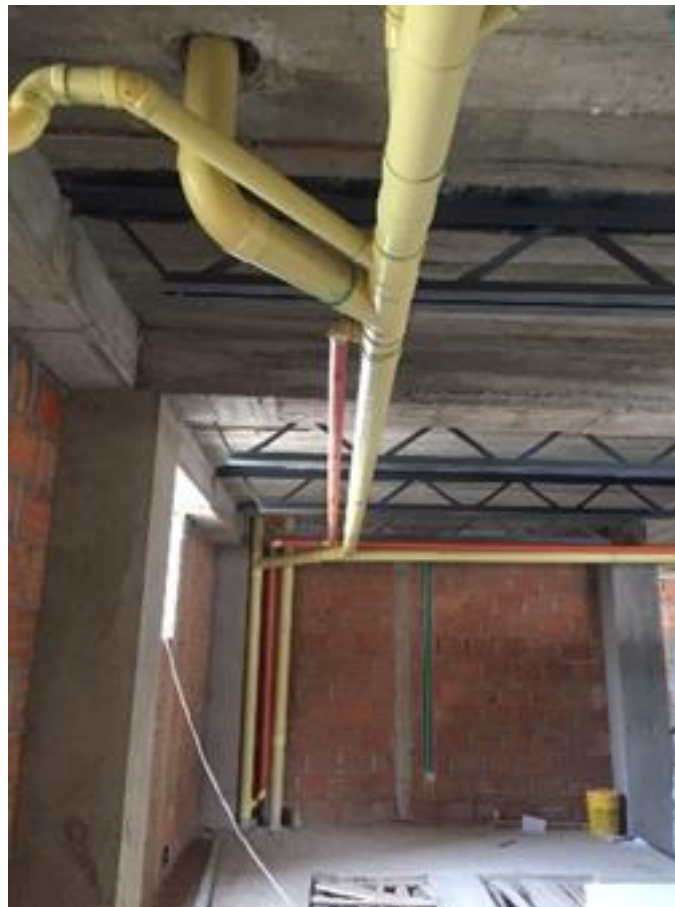
Respecto a las instalaciones de tuberías de la parte hidrosanitarias y parte eléctrica, estas actividades estuvieron a cargo de personal especializado, sin embargo interventoría estuvo acompañando y verificando que haya buena coordinación con los técnicos encargados para de esta manera evitar errores y generar cambios en diseños; del mismo modo se verifico que las tuberías no crucen por los elementos estructurales para evitar que dichos elementos no se vean alterados en la resistencia y por ende la seguridad de la estructura. Respecto a las cajillas se revisó la construcción de las cajillas de inspección tanto sanitaria y pluvial, aquí se tuvo presente medidas de tubería, niveles y pendientes, todo esto teniendo en cuenta los planos hidrosanitarios. así mismo para la instalación eléctrica se verifico la instalación de la tubería Conduit siguiendo estrictamente los diseños de la estructura.

**Figura 19.** Registro fotográfico, revisión de instalaciones hidrosanitarias

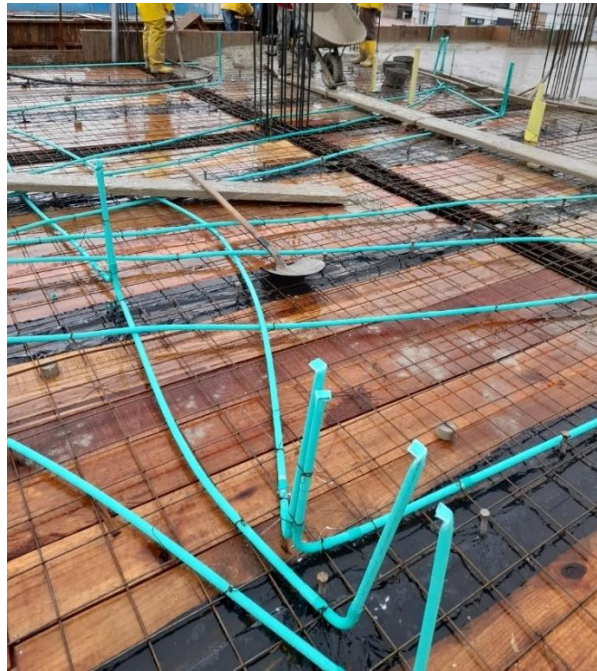
**Figura 20.** Registro fotográfico, revisión de instalación de tubería eléctrica

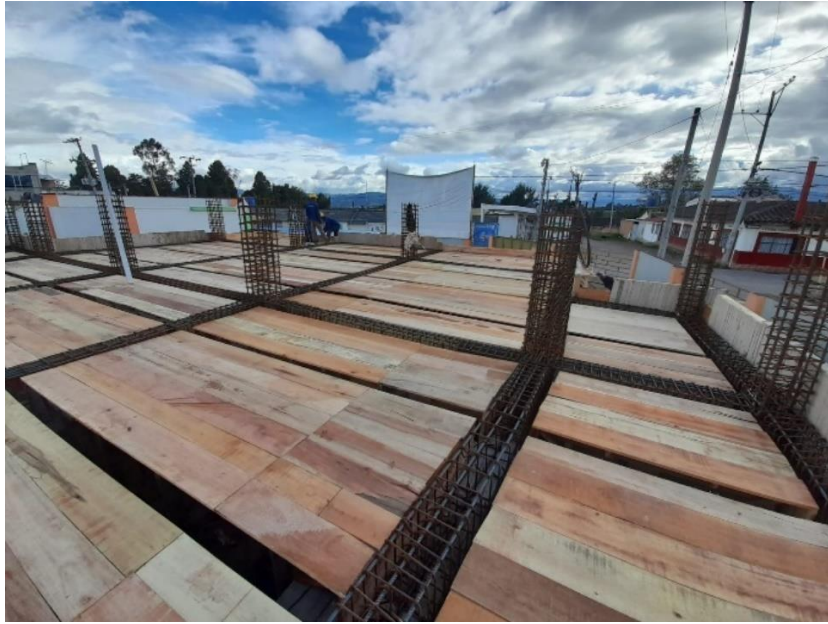
Finalmente, una de las actividades en la cual tuvo mayor demanda de tiempo fue en el encofrado de columnas, vigas, losas y escaleras para lo cual en primera instancia se verifico el armado en acero estructural de cada uno de los elementos y en el caso de las losas la correcta instalación las vigas tipo joist las cuales se verifico las longitudes y separaciones establecidas en los planos y diseños estructurales, aquí se tuvo en cuenta la limpieza y colocación de material desmoldante para evitar que el concreto se adhiera a la formaleta, dentro de las revisiones se tuvo en cuenta nivelación, dimensiones de los elementos, alturas y distancias de recubrimientos, lo anteriormente mencionado siguiendo con recomendaciones de los diseños estructurales de la edificación. Por otro lado, para facilitar la instalación de esta actividad se utilizó madera, gatos y cerchas metálicos para que la estructura quede bien fijada y de esta manera se garantice las especificaciones de la estructura y por ende la seguridad de los usuarios.

*Figura 21. Registro fotográfico, verificación de encofrado de losa de entrepiso*

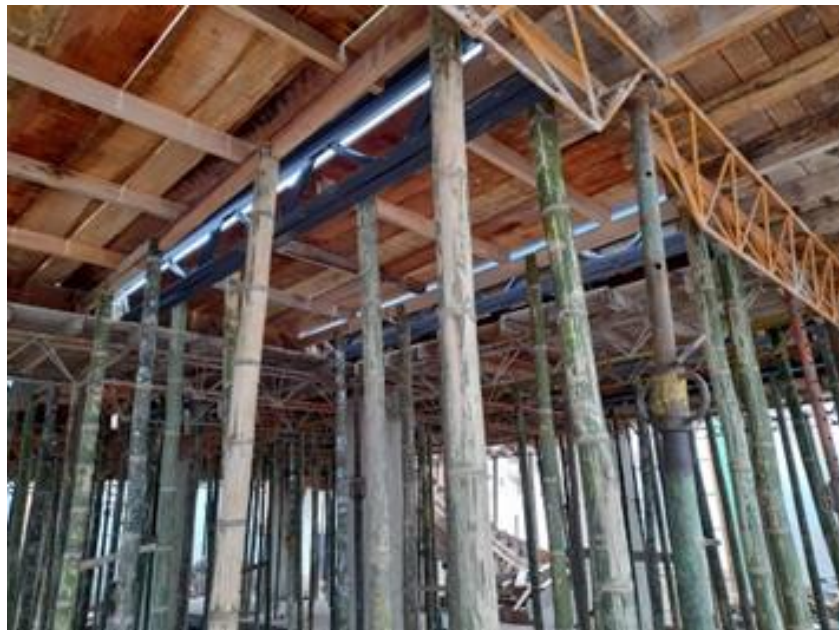
**Figura 22.** Registro fotográfico, verificación de armado de encofrado de losa de entepiso

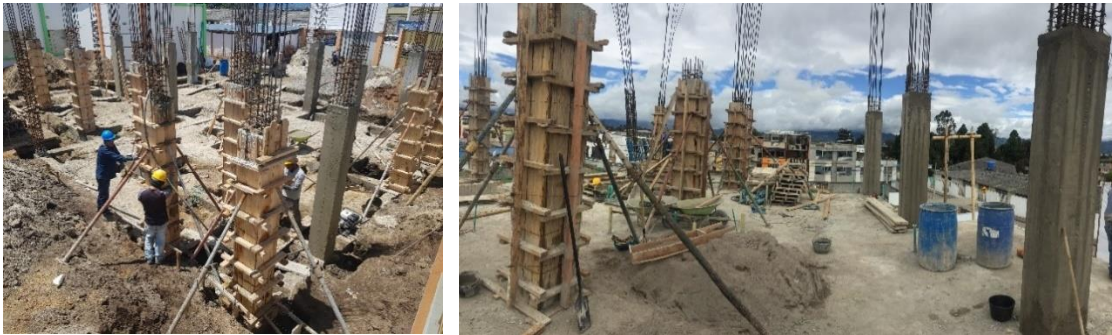
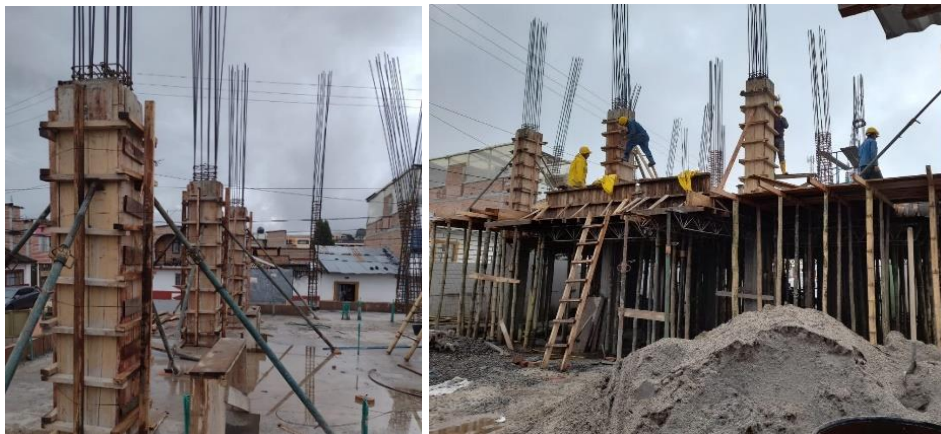
*Armado y vaciado de concreto de las columnas de la edificación*

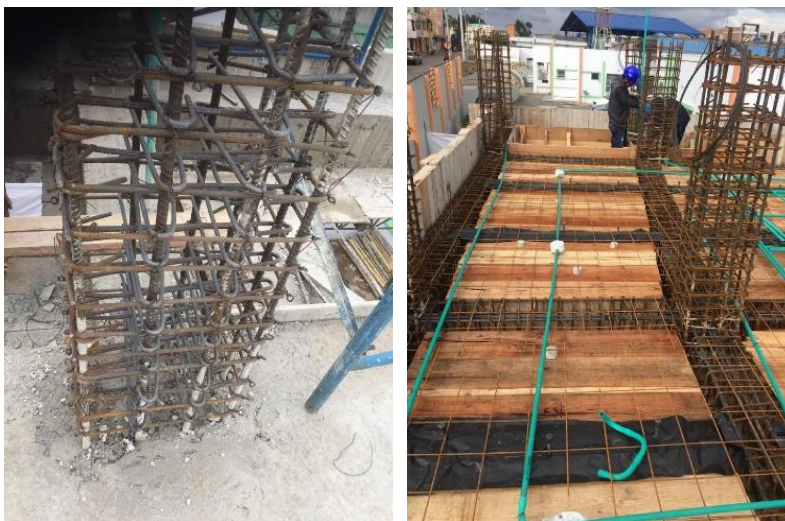
*Armado en acero de algunos elementos estructurales*

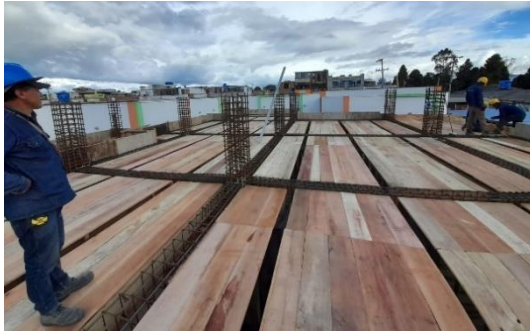
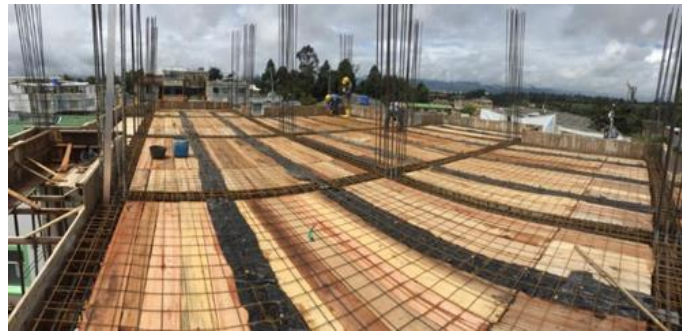
*Encofrado losa de entrepiso de la edificación*

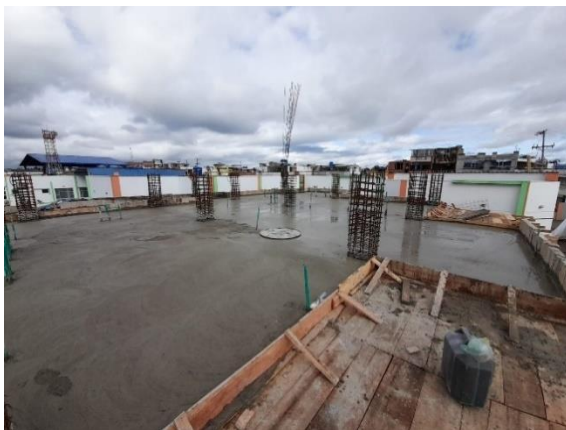
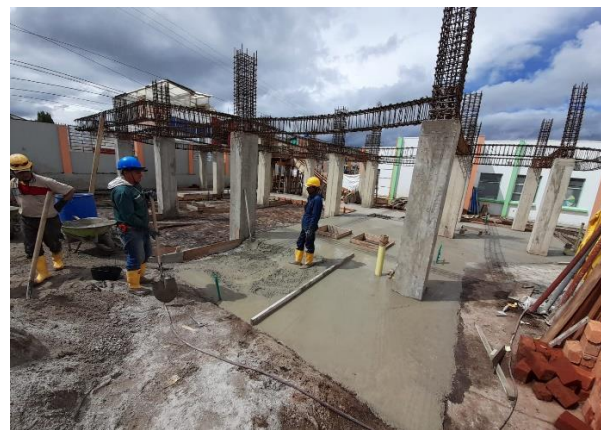
*Vaciado de concreto en losas de la edificación*

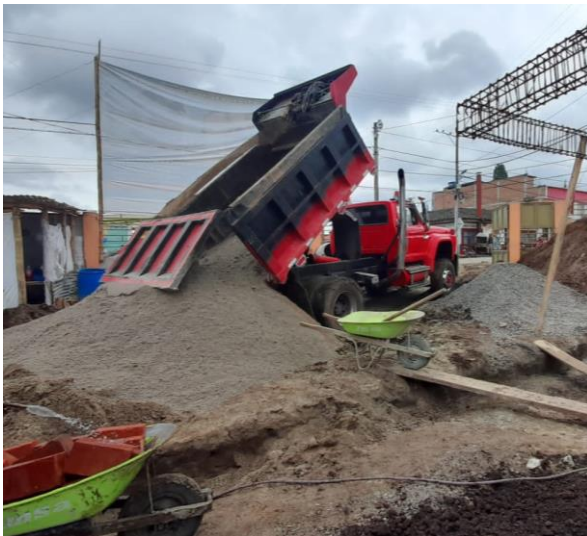
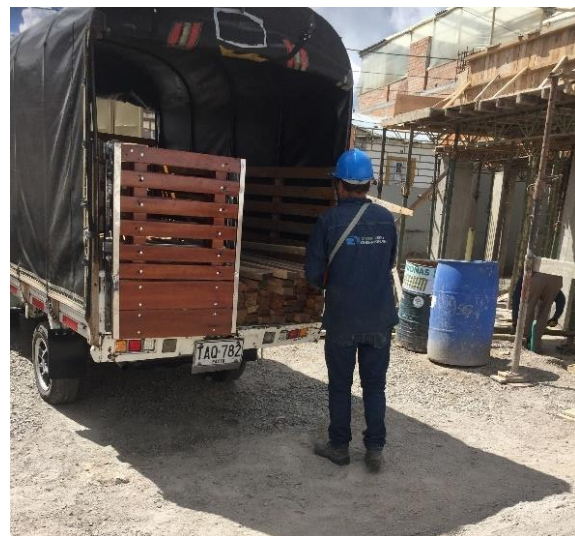
*Revisión de suministro de material*
