INFORME ASESORÍA O ASISTENCIA TÉCNICA

Organismo	CUERPO DE BOMBEROS VOLUNTARIOS DEL MUNICIPIO DE ITAGUI		
Nombre responsable de la asesoría y/o asistencia técnica	DANIEL ALEJANDRO MEDINA SERNA	Cargo	Estudiante de Práctica - Ingeniería Ambiental – Universidad de Antioquia
Objetivo	Acompañamiento técnico en atención de la emergencia ocurrida en el barrio Villa Lía Municipio de Itagüí		
Acciones para la Intervención con Asesoría o Asistencia Técnica	Visita técnica con el objetivo de evaluar lo ocurrido y las amenazas por movimientos en masa en el Barrio Villa Lía del Municipio de Itagüí

BARRIO VILLLA LIA Y VEREDA LA MARIA (Parte media y alta de la cuenca)

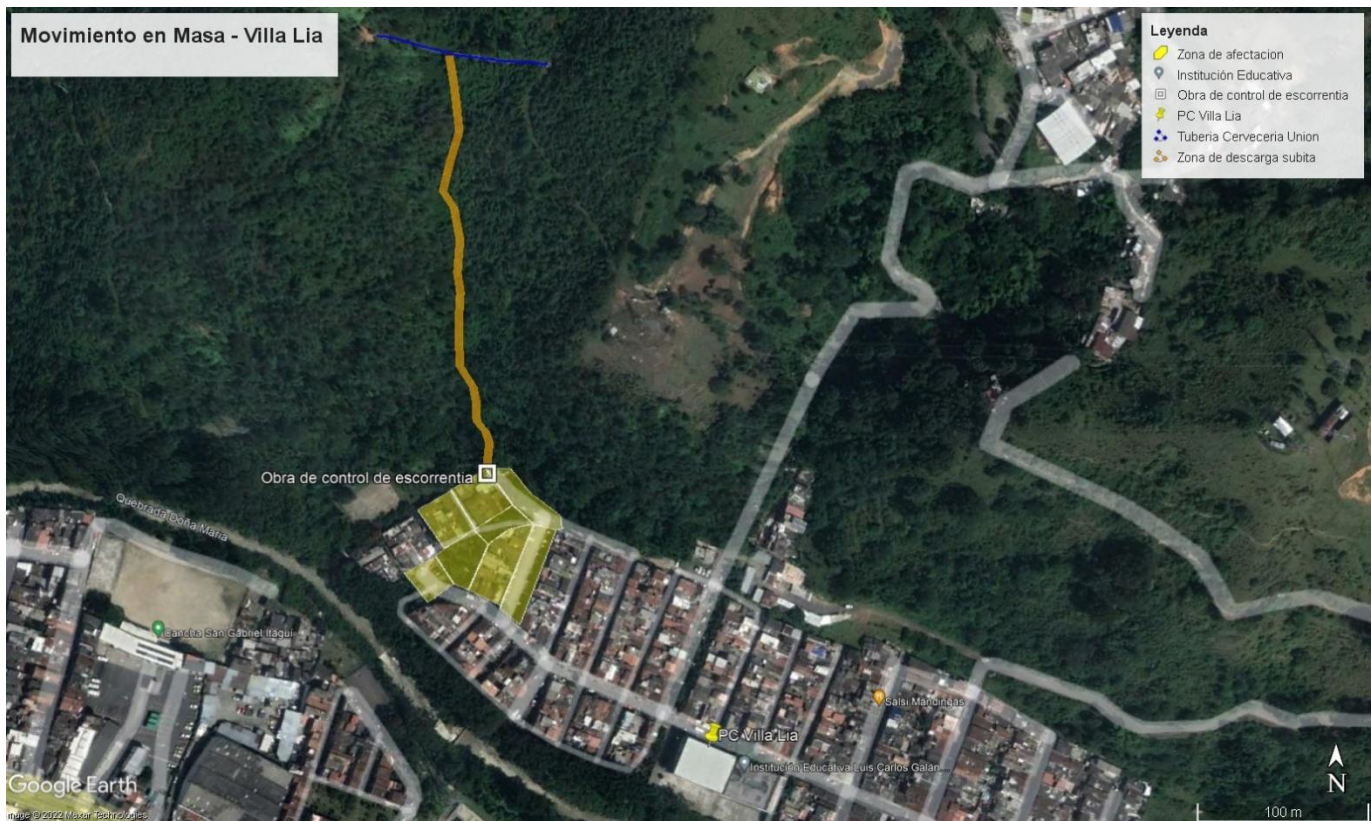
Figura 3. Imagen con ubicación de los puntos visitados e inspeccionados

En la *figura 3*. se muestra la imagen con la ubicación de los sitios inspeccionados en la geomorfología de la zona predominan los terrenos de elevadas pendientes, que son altamente vulnerables a ser desestabilizados, especialmente cuando hay lluvias intensas, frecuentes y prolongadas.

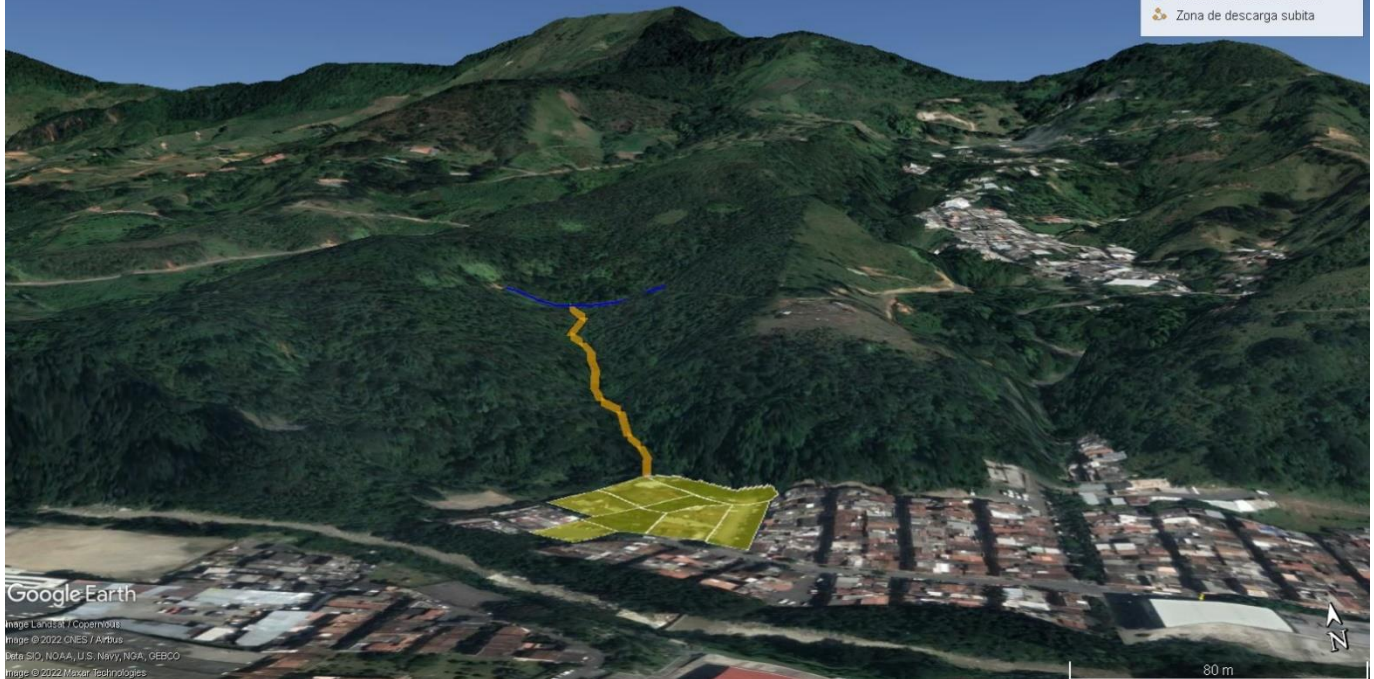
Figura 4. Imagen con ubicación de los puntos visitados e inspeccionados

La *figura 4*. Muestra en color amarillo sombreado la zona de afectación directa, en color azul se muestra la tubería que fallo y la línea de color amarillo oscuro muestra la zona por donde bajo la descarga súbita de movimiento en masa tipo corriente o avenida torrencial de lodos hiperconcentrados y fragmentos rocosos de gran tamaño, además de la vegetación. La *figura 4* muestra una visión tridimensional de la topografía del terreno.

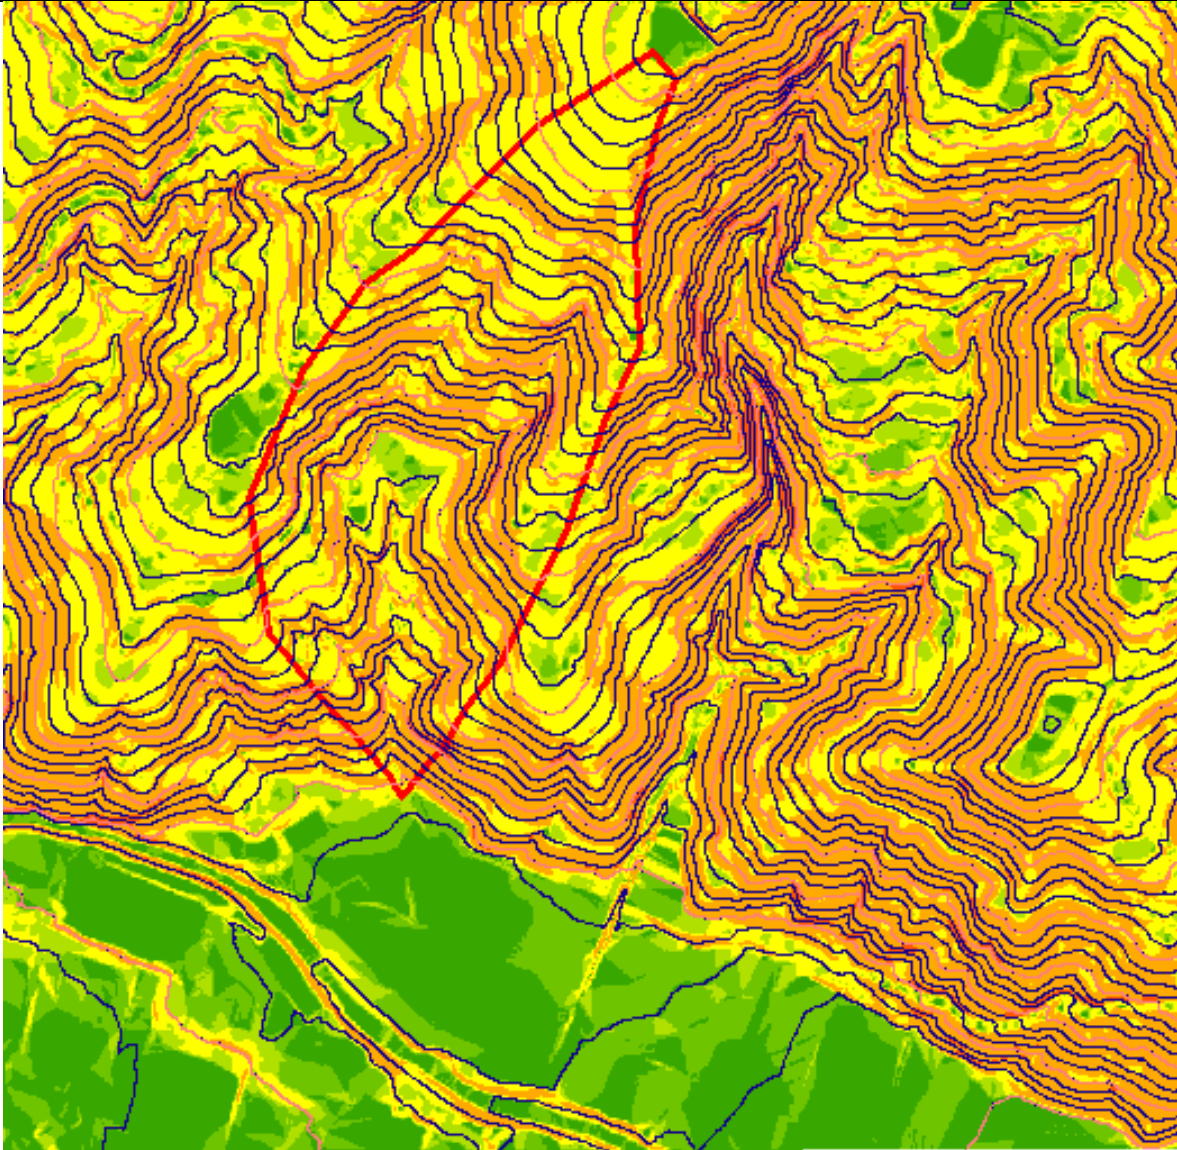
Figura 5. Mapa de pendientes (elaboración Daniel Medina).

En la *figura 5*. se muestran detalles de las condiciones topográficas del terreno donde el primer factor a resaltar son las altas pendientes que presentan los terrenos, las cuales varían de fuertemente quebradas (25-50%) hasta muy fuertemente escarpadas (>75%) en las que la vereda está inmersa. Estas condiciones naturales de los terrenos constituyen una condición propicia para que los suelos se desestabilicen con facilidad cuando son sometidos a periodos de lluvias intensas, frecuentes y prolongadas y a la construcción de viviendas en zonas de riesgo, donde las aguas de escorrentía tienen la facilidad de producir arrastres en los suelos y su infiltración la generación de movimientos en masa que van de superficiales hasta alcanzar profundidades apreciables cuando las rocas están altamente fracturadas. En la zona baja se puede apreciar en color verde la ubicación del barrio Villa Lía y encerrado en color rojo la cuenca que tributa a la obra hidráulica ubicada al final de la carrera 39 b y por medio de la cual se generó la afectación al barrio.

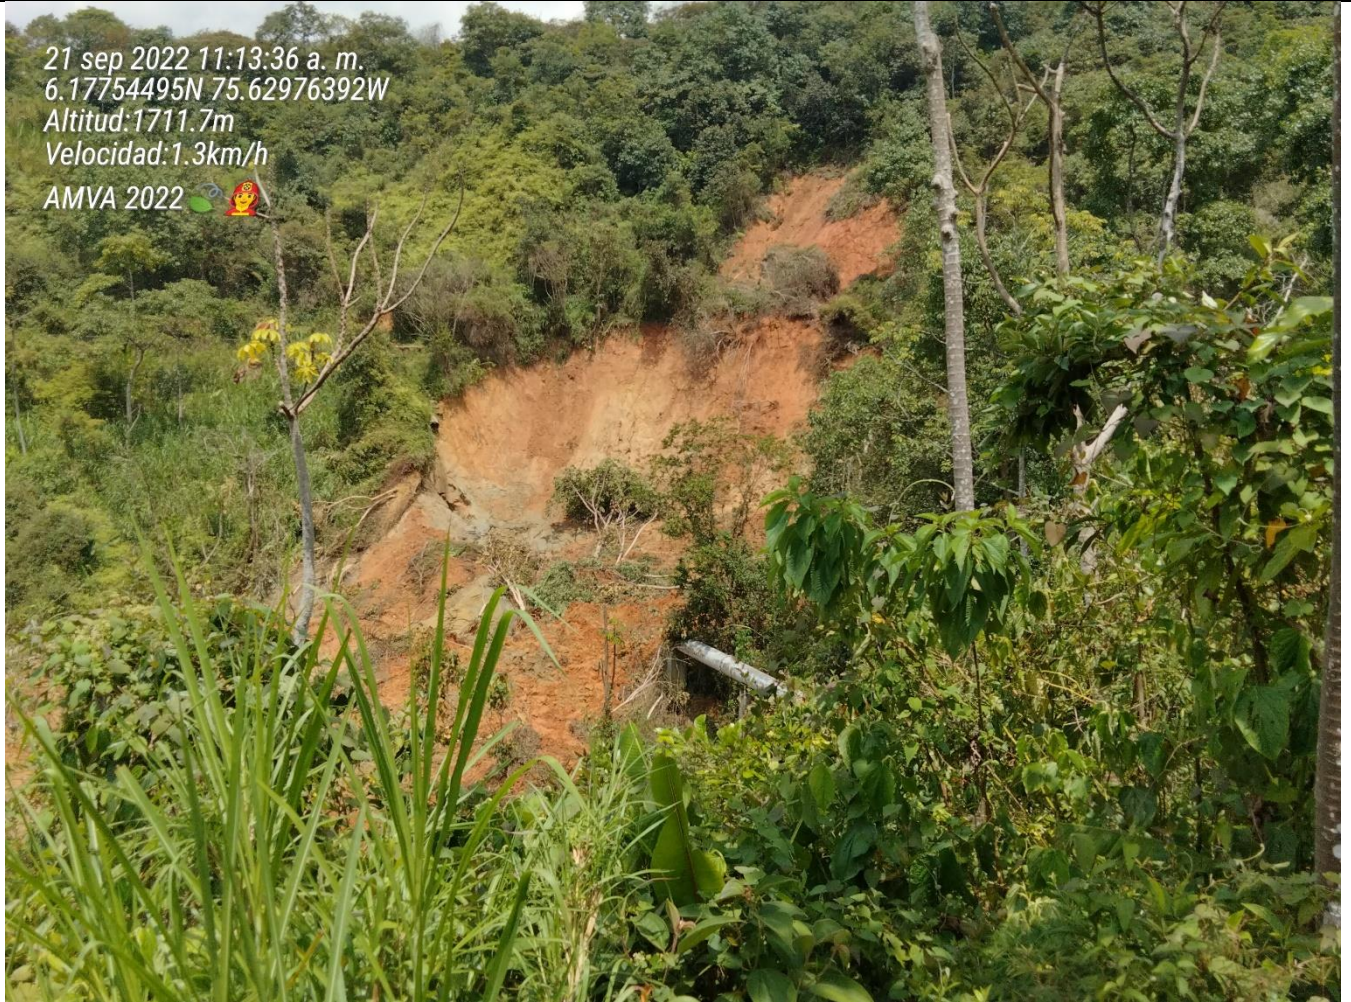
Fotografía 1. Movimiento en masa tipo rotacional parte alta Barrio Villa Lia.

En la *Fotografía 1*. Se puede observar la parte alta del movimiento en masa que afectó a la comunidad de Villa Lia, se observa una corona con una amplitud de aproximadamente 10 metros en su parte más alta, también se observa un escarpe menor 10 metros abajo del escarpe principal y de la superficie de ruptura, el cuerpo principal del deslizamiento se compone de material limo arcilloso, proveniente de la meteorización y erosión de rocas andesíticas que hacen parte del Stock de altavista así como de vegetación arrastrada. Se puede observar la tubería rota cerca del pie del deslizamiento el cual ha sido removido por las aguas que transportaba la tubería y que fueron arrojadas sobre el terreno.

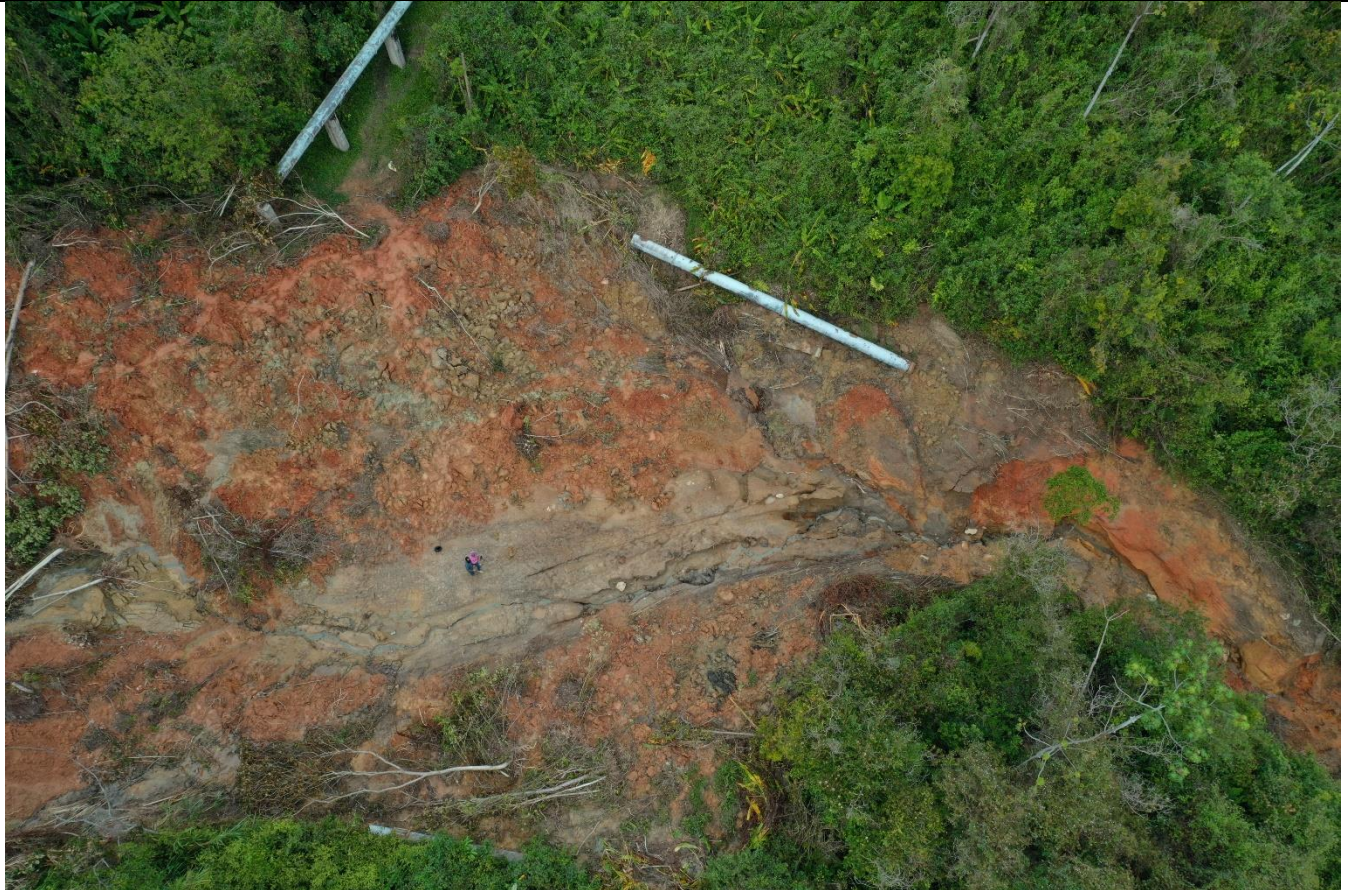
Fotografía 2. *Movimiento en masa barrio Villa Lía.*

En la *Fotografía 2*. Se puede observar el pie del deslizamiento rotacional del terreno, ocurrido en la parte alta de la cuenca, por encima de la tubería de conducción de agua cruda. Se observa el desgarramiento del terreno y un escarpe secundario en la parte superior. El pie del deslizamiento fue socavado por agua a presión expulsada por la ruptura de la tubería de conducción de agua cruda. Se observan afloramientos de agua en varios puntos del terreno desnudado por el movimiento en masa. El movimiento en masa fue violento y rápido, se evidencia al ver la vegetación arrancada desde su raíz y la longitud de la cuenca hasta llegar a la parte baja, además del tamaño de los fragmentos movidos por la avenida torrencial.

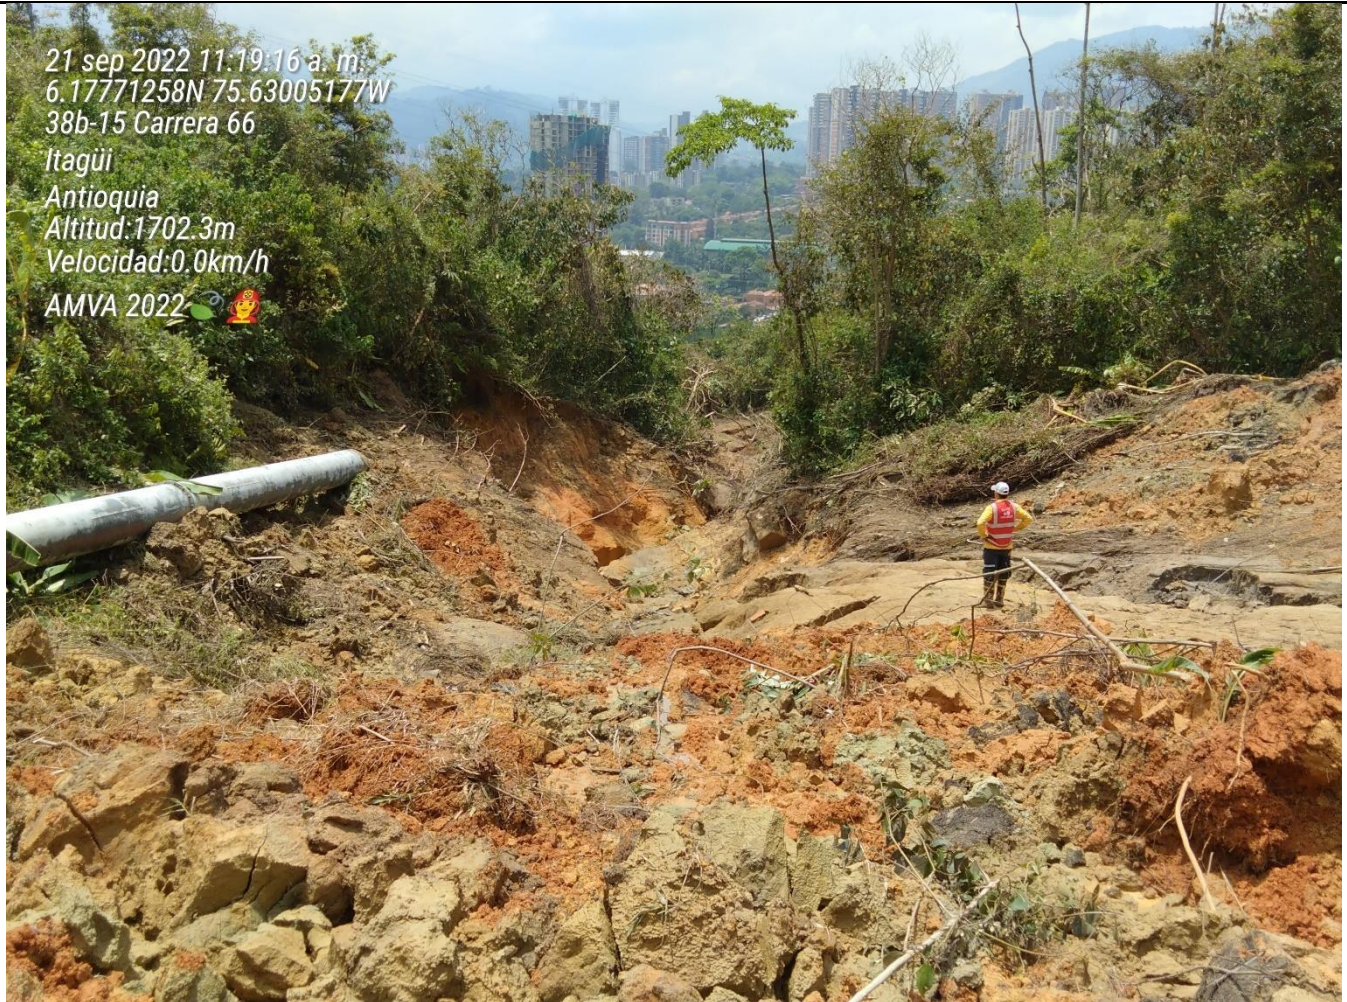
Fotografía 3. Socavación de terreno por saturación de agua y flujo de lodos hiperconcentrado en avenida torrencial..

La *Fotografía 3*. Muestra un trozo de la tubería de 30", usada para conducción de agua y que fallo generando un flujo de agua rápido a un caudal y una presión desconocidas, que provoco socavación de terreno en la parte baje del talud desestabilización la parte alta. Esta carga súbita de agua aportada por la tubería rota genero socavación del terreno y movió grandes cantidades de material y rocas de gran tamaño constituyéndose en avenida torrencial, destruyendo la estructura hidráulica en la parte baja de la cuenca e inundando de lodos la zona afectada en el barrio Villa Lia.

- Se debe considerar la amenaza por movimientos en masa para la reconstrucción de la tubería rota y actualizar los planes de gestión del riesgo para el funcionamiento de la misma, de manera tal que se puedan mitigar los riesgos presentados por esta estructura.

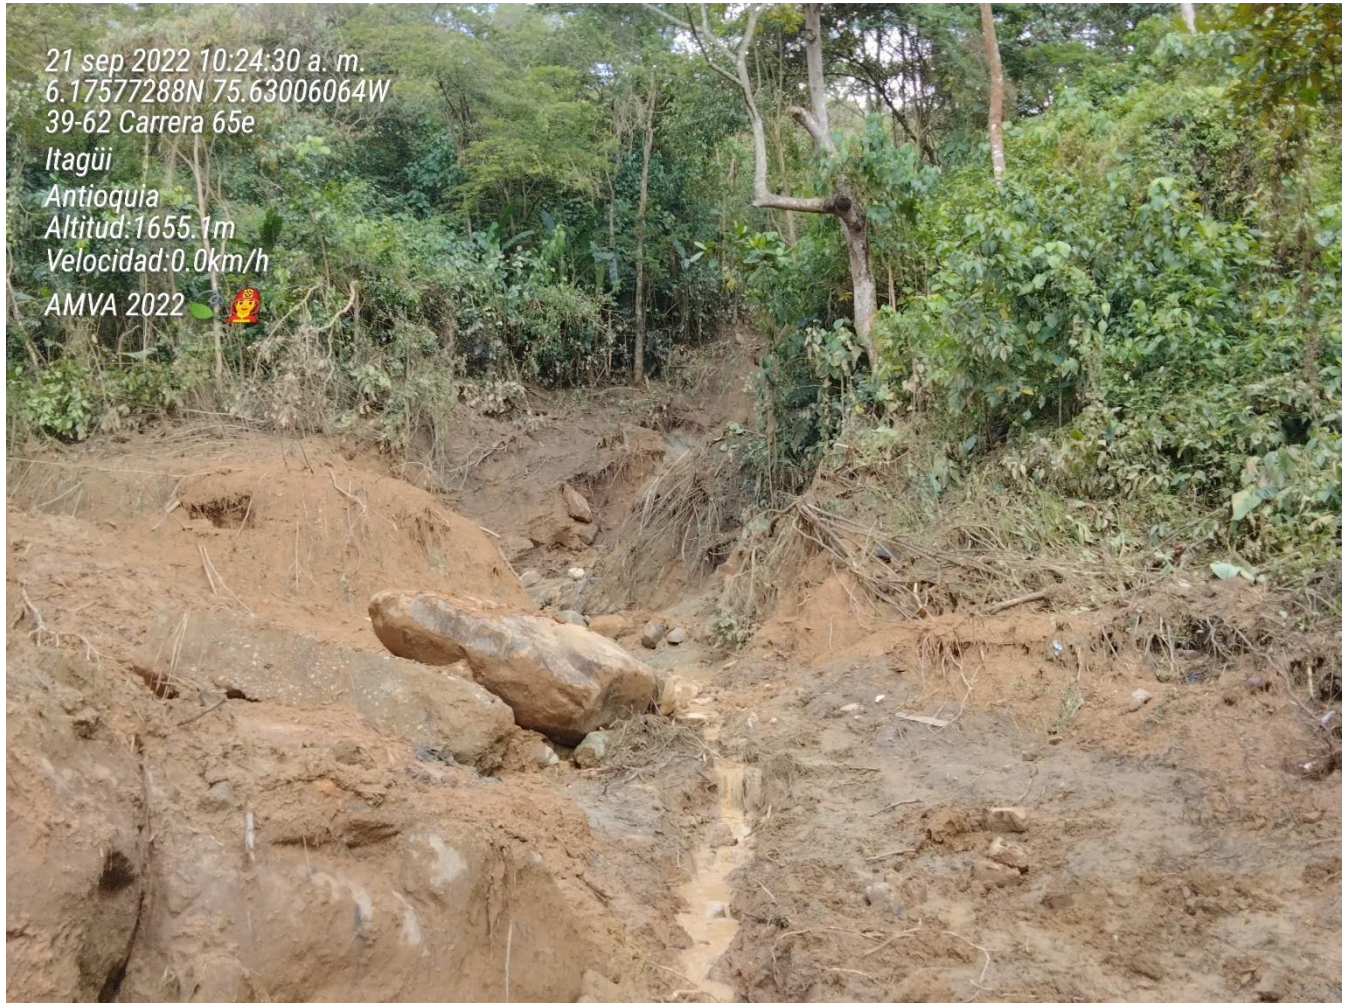
Fotografía 4. Parte baja de la zona de descarga súbita

Se observa en la *Fotografía 4*. Las marcas creadas en el terreno por la avenida torrencial, que generó la corriente de lodos, escombros y fragmentos de roca de gran tamaño. El recorrido de los lodos y rocas fue de aproximadamente 255 metros por una zona estrecha como se observa en la foto y al llegar a la parte más baja y plana del terreno los flujos de lodos se abren en abanico generando afectaciones en las viviendas de la parte baja y taponando la estructura hidráulica de drenaje de aguas lluvias. Se observa que la corriente bajo con gran fuerza y competencia para mover fragmentos rocosos de gran tamaño, constituyéndose en avenida torrencial.

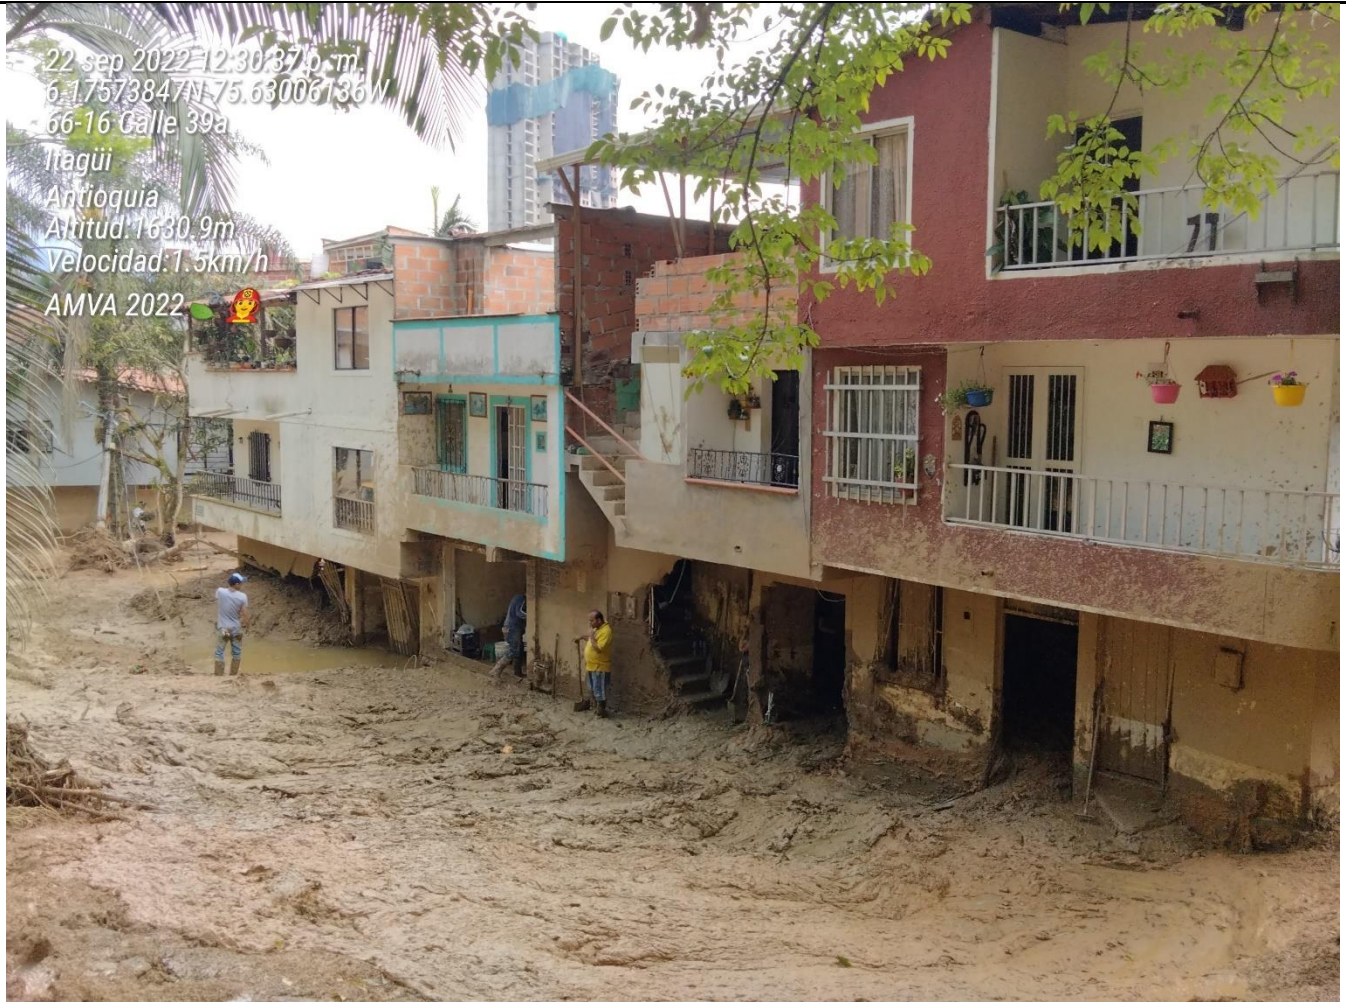
Fotografía 5. Manzana 1 se encuentra ubicada entre carrera 66 y 66ª entre las calles 39ª y 39b

El movimiento en masa tipo corriente o avenida torrencial que se generó cuenca abajo de la ruptura del tubo, ingreso de manera rápida y violenta a la *manzana 1* con fragmentos de gran tamaño, afectando las fachadas de las viviendas e ingresando rápidamente por las puertas ventanas y aberturas. Se puede observar al interior de las viviendas lodos con un espesor hasta de 1.5 m. Algunos muros de mampostería fueron derribados por la fuerza del impacto. En esta manzana se afectó la infraestructura de servicios públicos, derribando postes de energía eléctrica y generando riesgo de descarga eléctrica para la comunidad de la zona. Las redes fueron desenergizadas por el prestador de servicios y la comunidad quedo sin servicios públicos de energía, ocurrió lo mismo con las redes de gas domiciliario que fueron afectadas y tuvo que ser interrumpido el servicio por múltiples fugas.

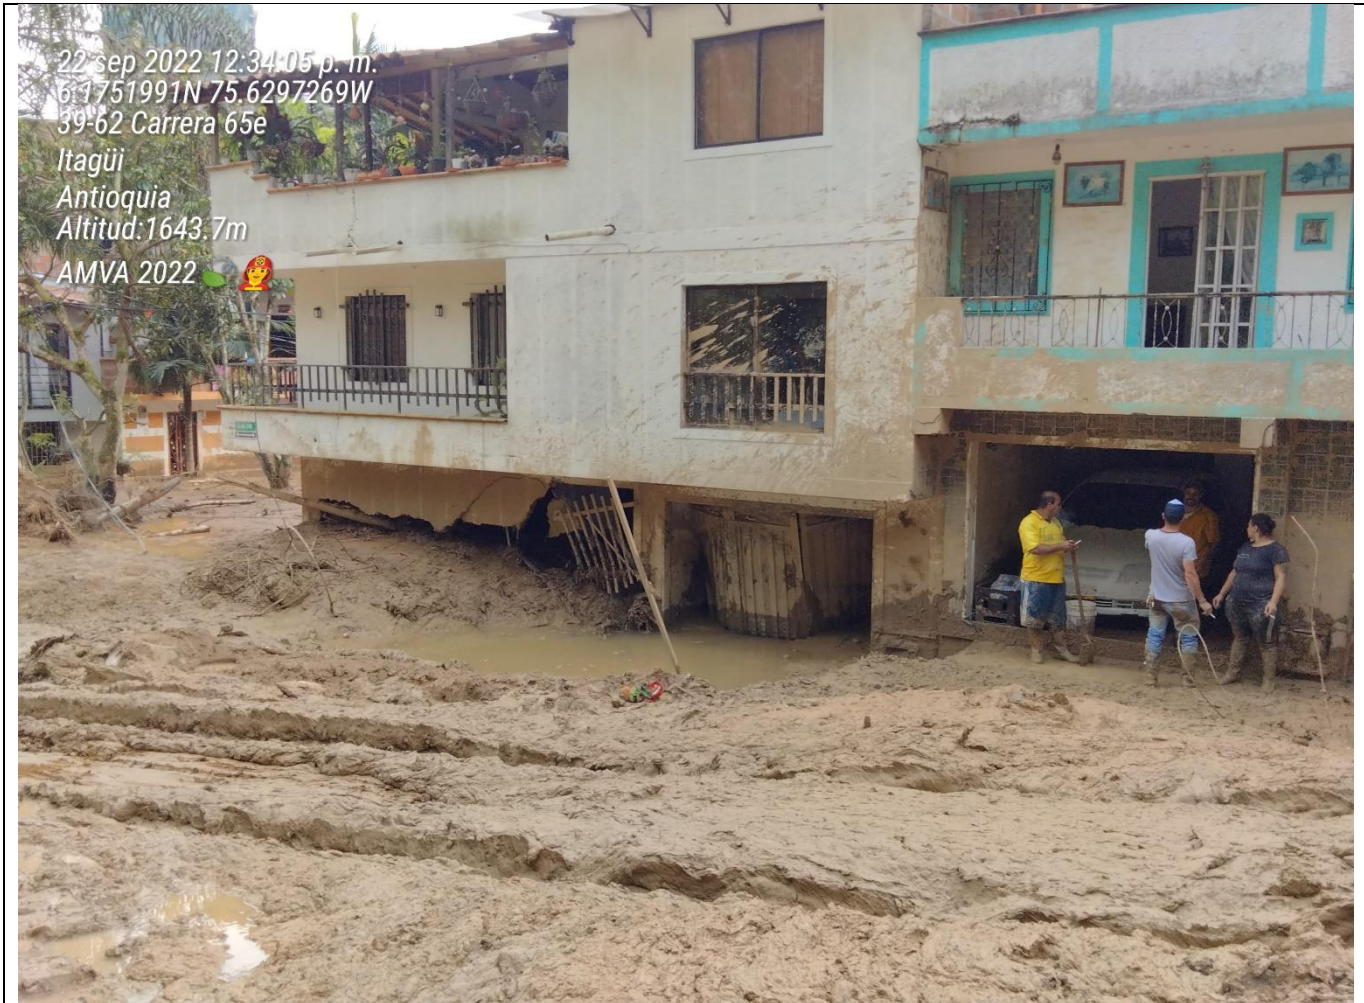
Fotografía 6. Vivienda afectada ubicada en la esquina de carrera 66 con calle 39b

La vivienda es una construcción de tres niveles, construida en mampostería, ladrillo bocadillo y con revoque en concreto, las viviendas están adosadas, es decir comparten muros intermedios y topes entre ellas. En la vivienda de la *Fotografía 6*. se puede observar que la puerta del garaje y la ventana contigua fueron destruidas, también la mampostería de la fachada fue fuertemente afectada hasta una altura aproximada de 1,70 m. el interior de la vivienda en su primer nivel se encuentra inundado con lodos por lo que no fue posible ingresar para una inspección más profunda.

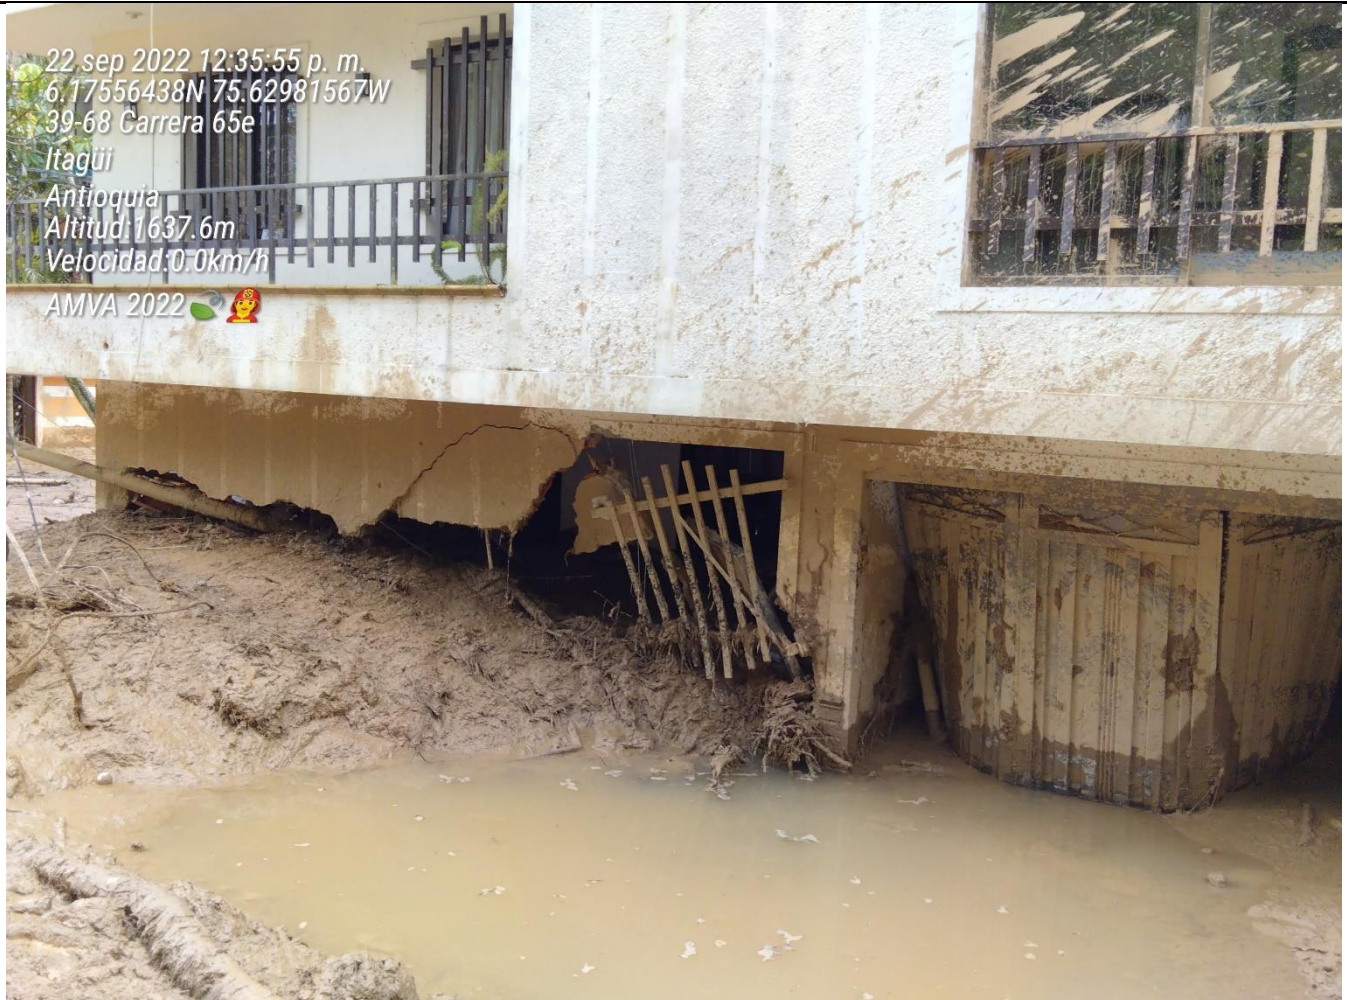
Fotografía 7. Vivienda afectada ubicada en la esquina de carrera 66 con calle 39b

Se observa la altura de lodos en la vivienda, así como la presencia de palos atravesados, y la destrucción de muros de fachada. Las lozas de segundo y tercer piso no muestran grietas o fisuras, y por medio de inspección ocular se pueden ver las aun a nivel sin hundimientos aparentes. El muro transversal de la vivienda que posiblemente puede ser carguero, se encuentro estable, al igual que la fachada lateral paralela al muro mencionado.

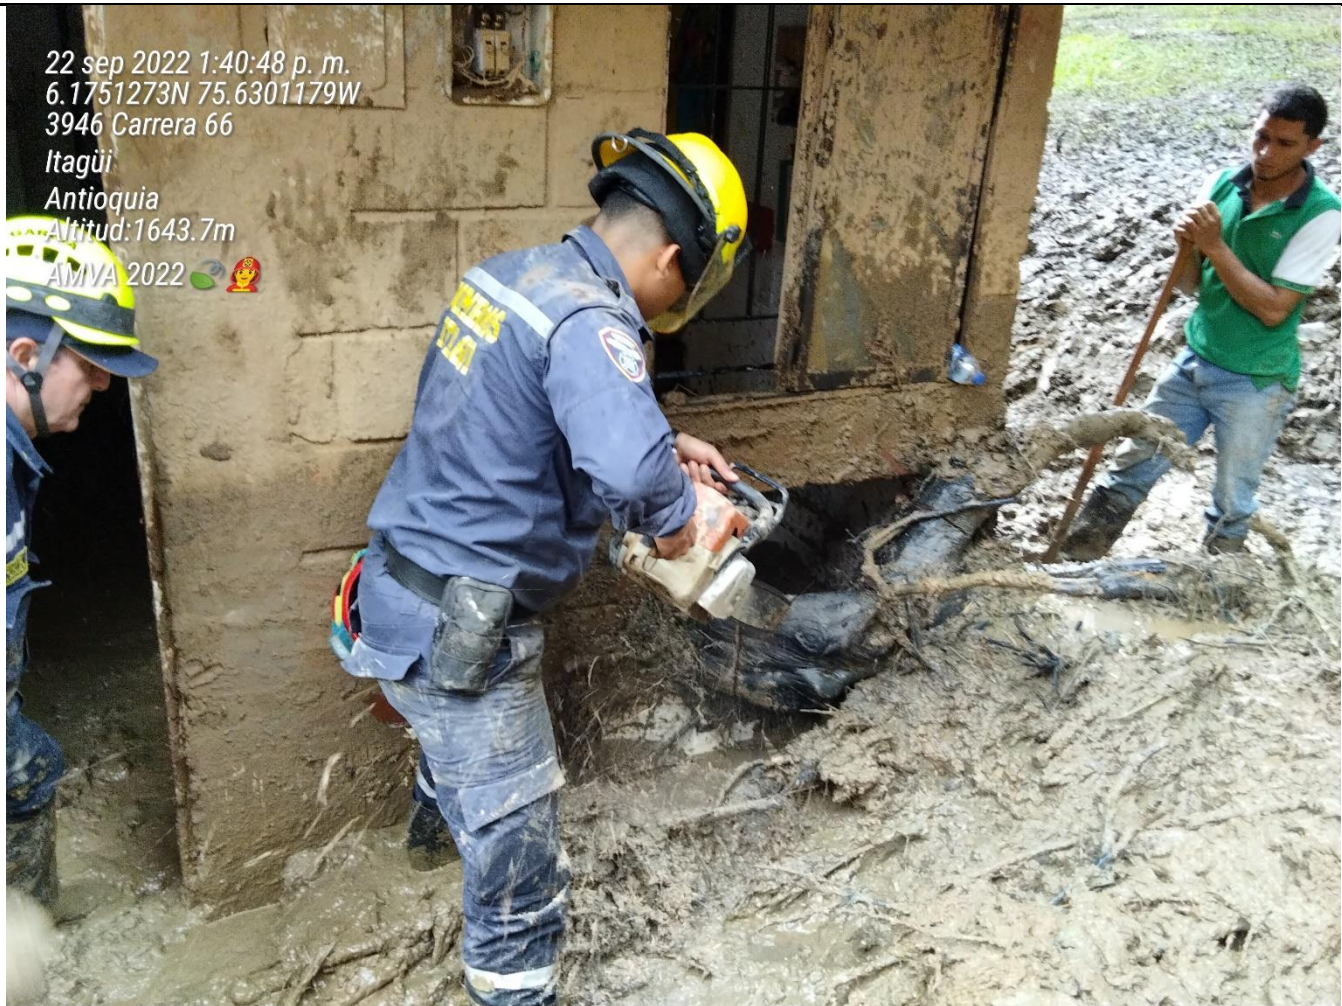
Fotografía 8. Vivienda ubicada en la esquina de la calle 39 a y carrera 66 b. Manzana 2

La vivienda en la *Fotografía 8*. Fue atravesada en la parte baja de la ventana por un tronco de un diámetro aproximado de 20 c.m el cual tuvo que ser removido mediante maniobras bomberiles con motosierras y herramientas manuales.

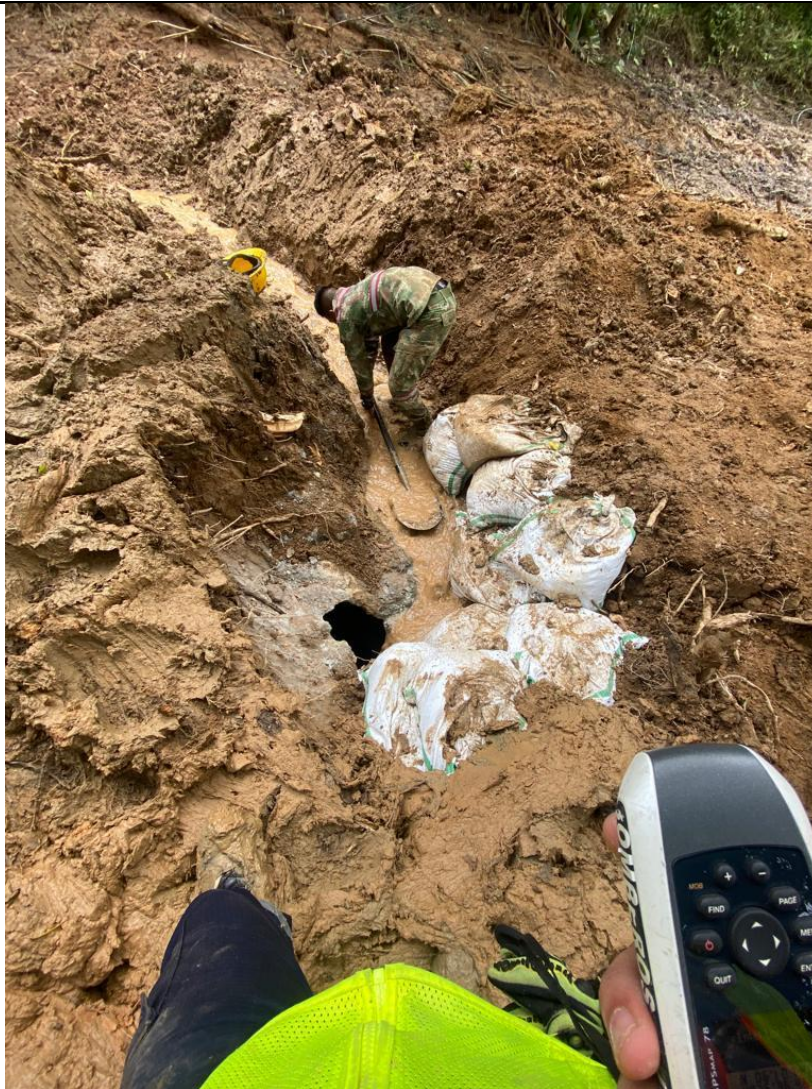
Fotografía 9. Rehabilitación de obra hidráulica para control de escorrentía

En la *Fotografía 9*, se puede observar la rehabilitación de la obra hidráulica de control de escorrentía que mediante diques fabricados con costales de fibra y tierra, se redireccionan las aguas que escurren de la microcuenca hacia las tuberías de drenaje ya que, la obra de arranque de la tubería fue destruida por la avenida torrencial.

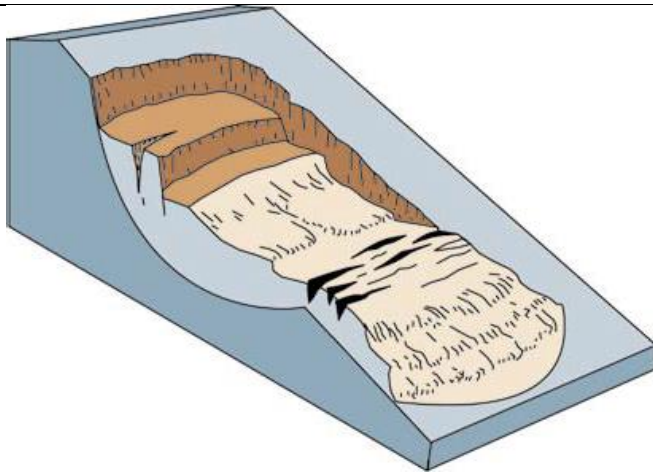
Movimiento rotacional. Cuenca arriba del tubo roto

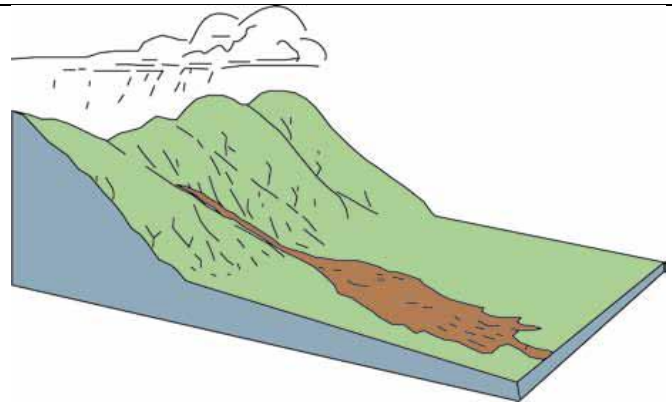
Corriente de escombros o Avenida torrencial. Cuenca abajo del tubo roto
