Caracterización del estado y medidas de mantenimiento de estructuras de empacadoras de las fincas de AGRICOLA SARA PALMA S.A.S

Informe de proyecto de práctica académica para optar al título de Ingeniería Civil

Universidad de Antioquia

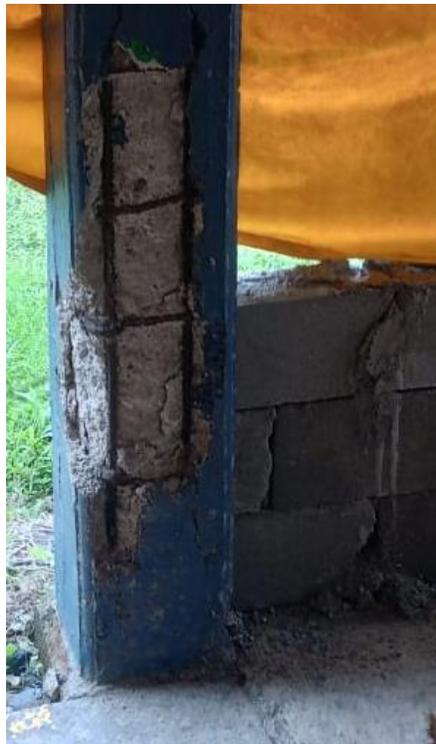
Ilustración 12. Acero expuesto de columna.

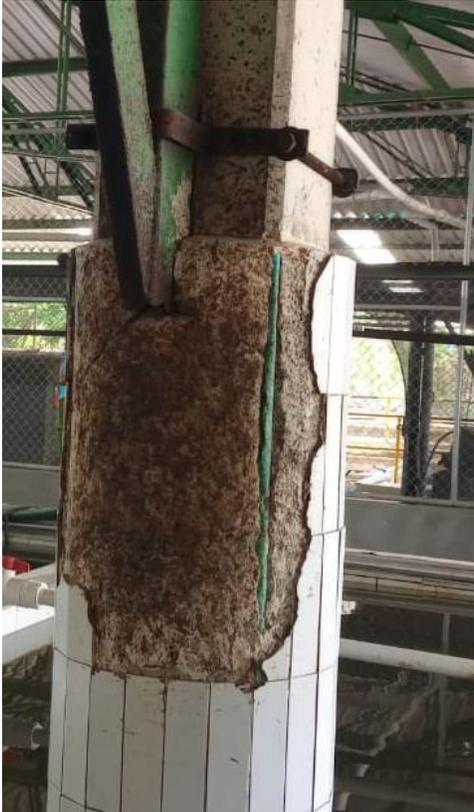
Ilustración 13. Desgaste de columna.

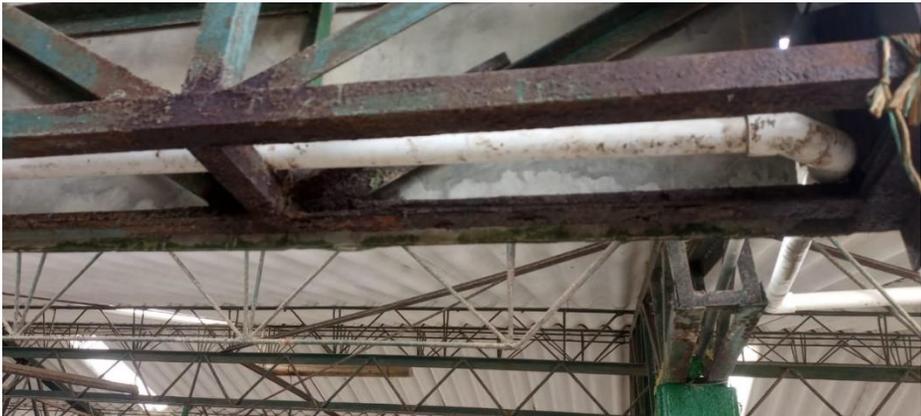
Ilustración 14. Corrosión en cerchas de acero.

A nivel general el estado de los sistemas de cerchas del grupo SARA PALMA se encuentra deteriorado, especialmente por la corrosión de cerchas y correas, donde la gran mayoría de las empacadoras presentan este problema y requieren una intervención de medida CORRECTIVA, las cuales implican tomar medidas de inmediato para restaurar y proteger los sistemas de cerchas actuales o para un caso muy particular, como el de la finca de Plantación, se requiere tomar medidas CRITICAS para solucionar esta patología, lo que implica el desmonte completo de la estructura para poder reemplazarlo por una nueva, lo cual demandaría una inversión de al menos 70 millones de pesos. La otra patología que afecta a la gran mayoría de empacadoras es la corrosión de los amarres de tejas, sin embargo, esta es una problemática muy común en todo tipo de techos y hacer el cambio de los amarres es una actividad de alta frecuencia en las empacadoras, llegándola a ejecutar cada 1 o 2 trimestres.
