**Plan constructivo de pavimento tipo placa huella en el municipio de Betulia, Antioquia a través de la supervisión de obra**

Informe de práctica para optar al título de Ingeniero Civil

Universidad de Antioquia

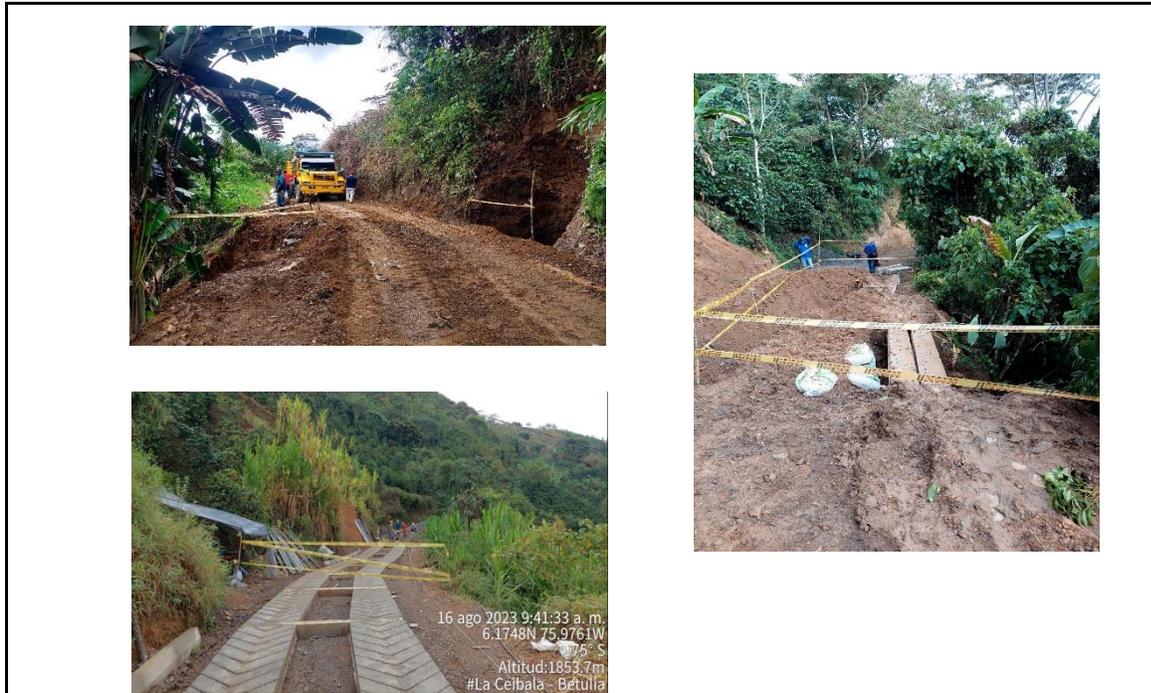
**Tabla 5** Evidencia en la implementación del PMT en la vereda La Ceibala

Cuando se realizaban cierres parciales y totales de la placa huella se colocaba cinta reflectiva (ancho 10 cm) con demarcación impresa que indicaban la señal de peligro, dado el caso en el que se quería señalar una zona de peligro también se utilizaba esta cinta reflectiva. La comunidad de la vereda La Ceibala tenía a su disposición el paso en motocicletas ya que las actividades se desarrollaban alternando el sentido de la vía y asignando un carril para el desplazamiento de los habitantes de la vereda.

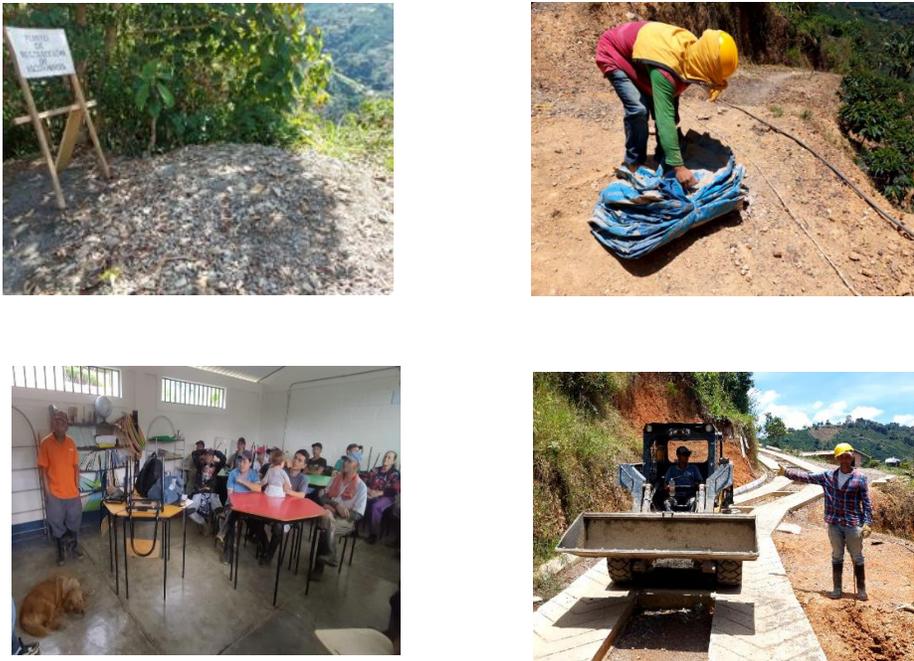
**Tabla 6** Evidencia de la implementación del PAGA en la vereda La Ceibala

<b>OBSERVACIONES</b>					
<p>Además de lo ya mencionado, en la implementación del plan de adaptación de la guía ambiental se tuvo en cuenta el acompañamiento que se realizó para la elaboración de las actas de entorno y vecindad en la vereda la ceiba, además, de la recolección y transporte de escombros y residuos provenientes de la construcción de la placa huella. Por último, las indicaciones para establecer parámetros de control en el uso de la maquinaria pesada en obra.</p>

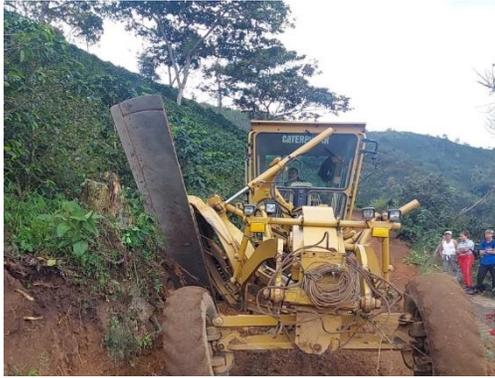
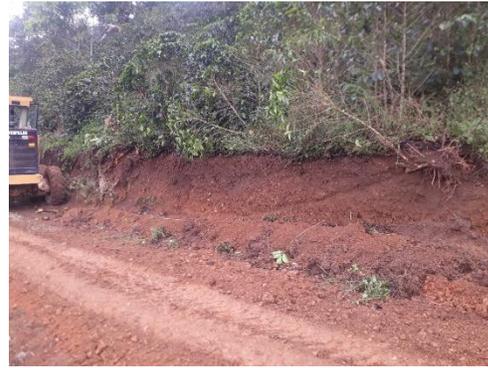
Esta actividad se realizó en conjunto con la excavación mecánica en material común. Desde la supervisión se gestionó la autorización a los propietarios de los predios para intervenir los taludes con el objetivo de ampliar la calzada. Al costado interno del talud se encontraban cultivos de café, los cuales son el sostenimiento primordial de los habitantes de la vereda La Ceibala.

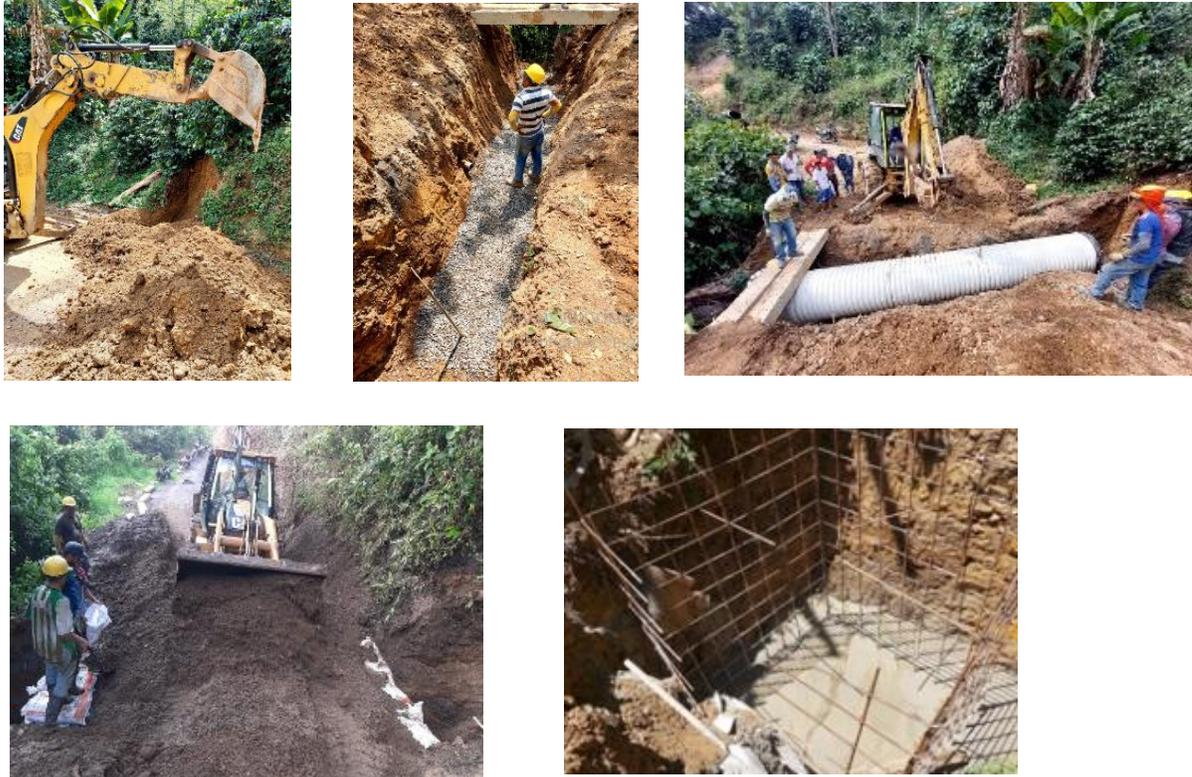
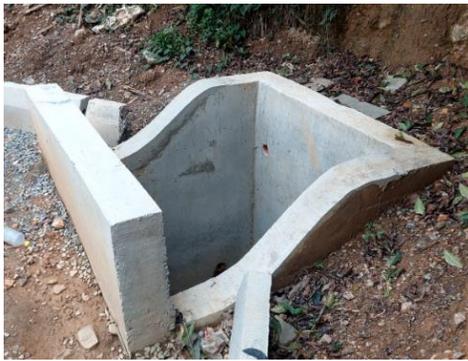
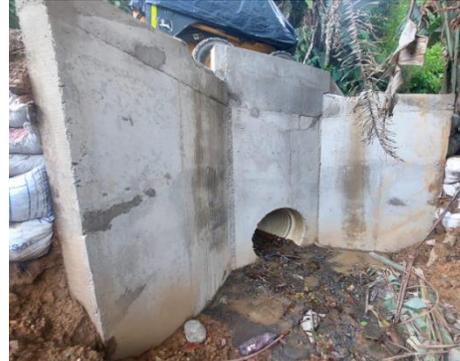
Si bien la actividad no se ejecutó en su totalidad como estaba planeada en los diseños estructurales y en el presupuesto, se logró adaptar a las condiciones en las cuales se encontraba la vía. Las estructuras como poceta, muros y aletas se construyeron siguiendo los lineamientos necesarios que garantizaran eficiencia y calidad. Debido a que por debajo de la subrasante a unos 1.20 metros de profundidad se encontraba la tubería madre de la vereda La Ceibala, la obra ubicada en la abscisa k0+145 m tocó rediseñarla para que se adaptará, ya que no se podía trasladar la tubería para impedir el riesgo de ocasionar algún daño.

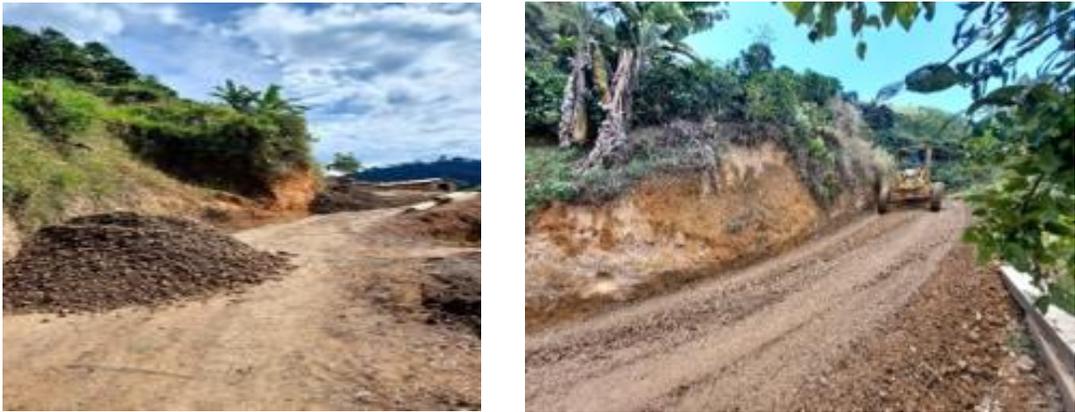
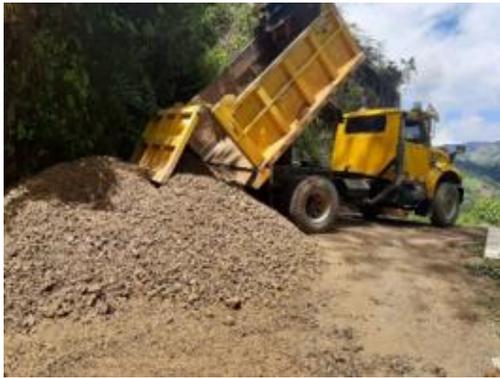
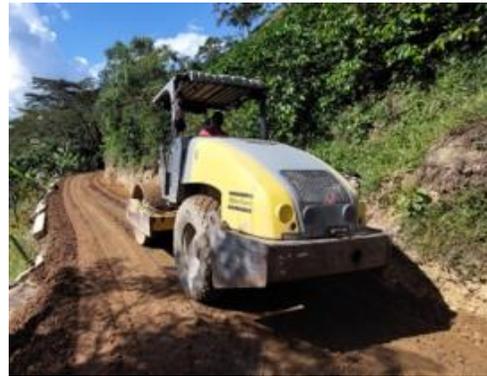
En la ejecución de esta actividad no se presentó ningún imprevisto. Es importante verificar el estado en el que se encuentra la sub base granular justo antes de su colocación, para poder garantizar un sellado adecuado. Por otro lado, la gestión del PMT Y PAGA en la colocación de la subbase es indispensable, ya que se deben hacer cierres totales y se debe disponer de traslado a zonas de botadero de los residuos o sobrantes de material.

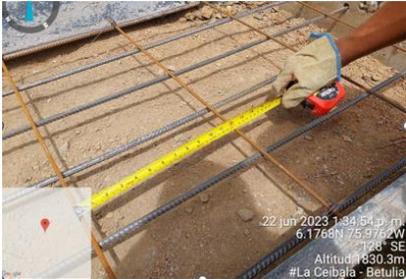
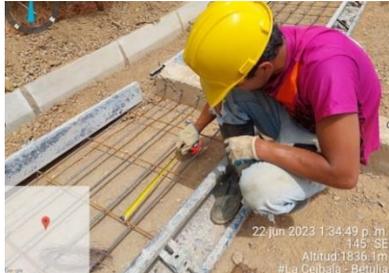
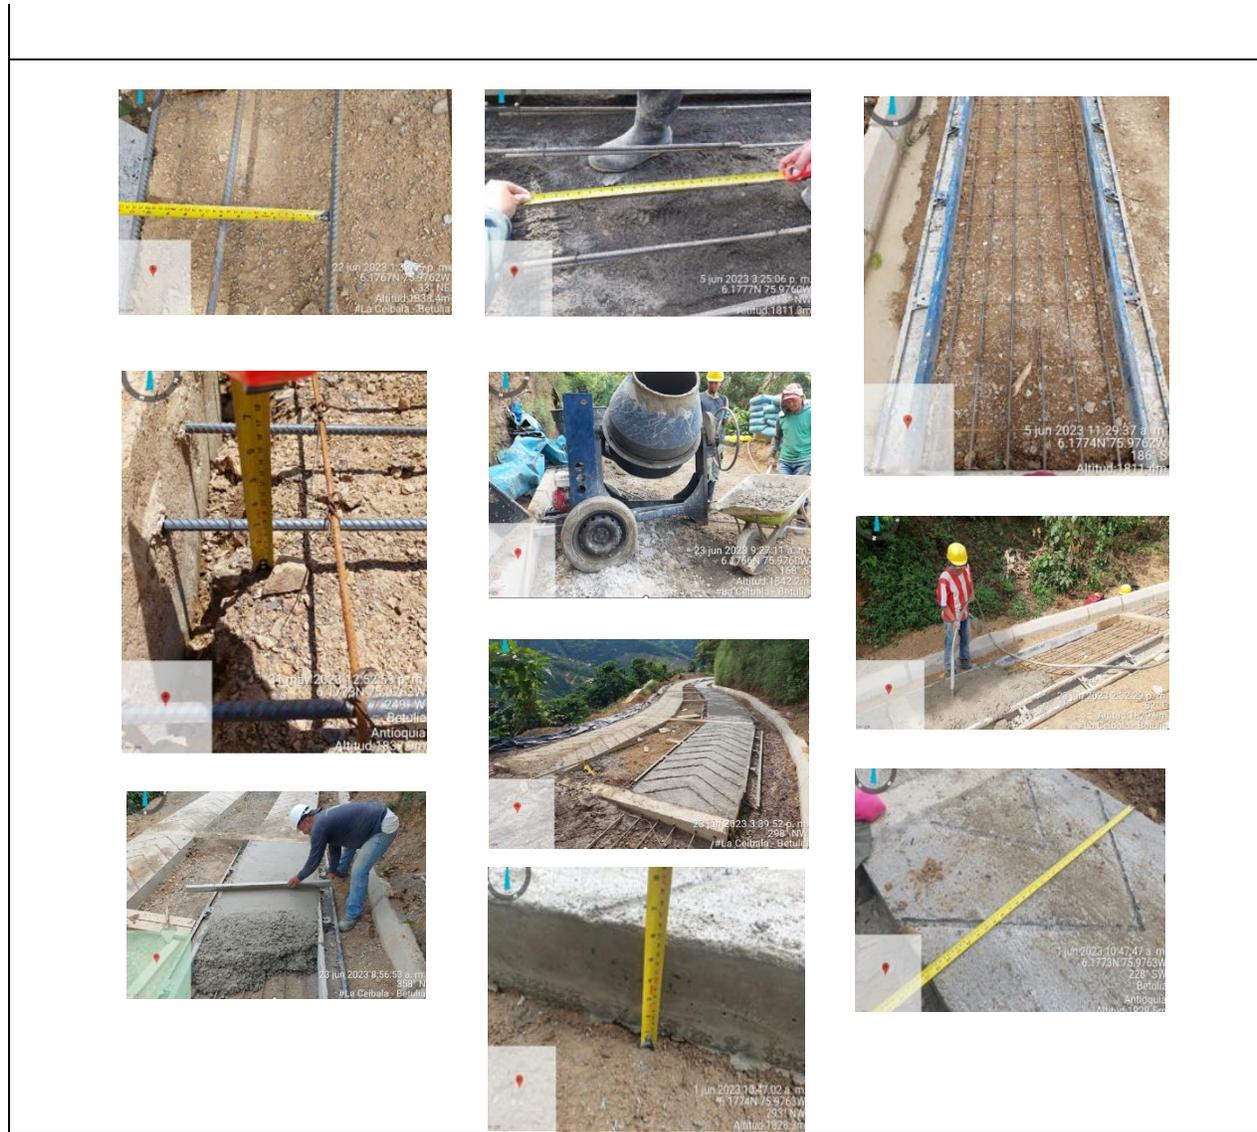
**G. OBSERVACIONES**  
 Se cumple con los diseños, dosificación, procesos constructivos (vibración del concreto y curado). Se evidencia el control de los procesos y la verificación en las dimensiones de la placa huella. En general la actividad se ejecuta satisfactoriamente.

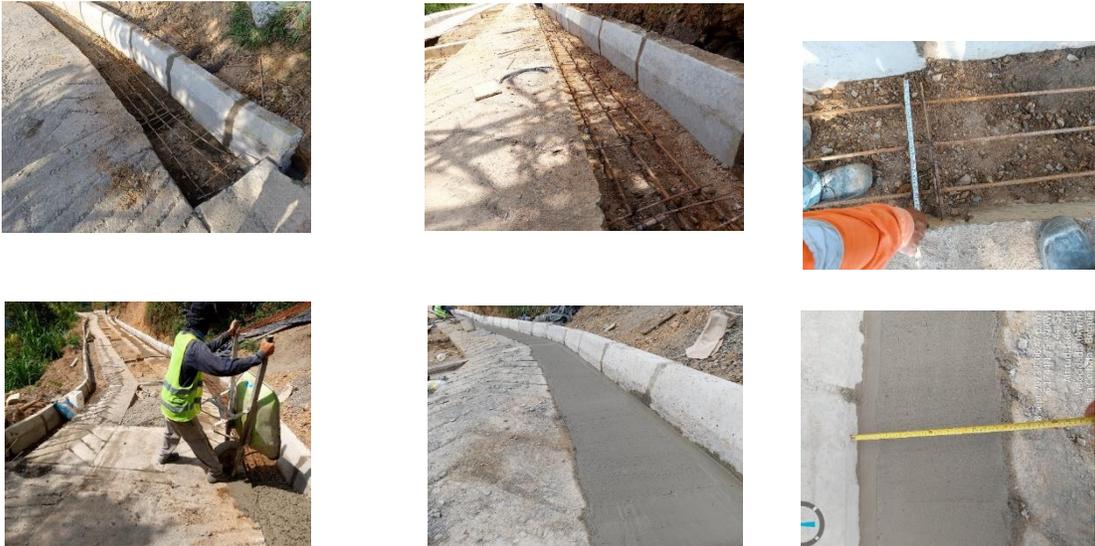
<b>D. OBSERVACIONES</b>	
<p>Se fundió berma cuneta, para garantizar el desplazamiento seguro de los vehículos y lograr la descarga de las obras de drenaje longitudinal hacia las ODT. El ancho de las cunetas variaba entre 0.50 m y 0.55 m, con un espesor de 0.15 m.</p>

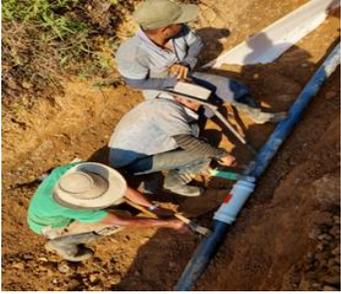
FASE DEL PROYECTO	HALLAZGO DEL IMPREVISTO	SOLUCIÓN AL IMPREVISTO	ATRASO	EVIDENCIA
<p><b>Instalación de filtro</b></p>	<p>En la instalación del filtro para el talud, la retroexcavadora rompió la tubería madre que se encontraba a 0,50 metros de profundidad sobre el terreno natural en la vereda La Ceibala.</p>	<p>Se contacto al fontanero de la vereda La Ceibala para que realizara la respectiva adecuación de la tubería.</p>	<p>1 día laboral</p>

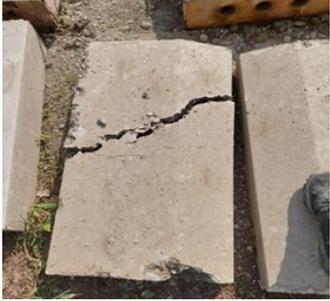
<p><b>Fabricación de bordillos</b></p>	<p>Al no darle tiempo suficiente para que el concreto fraguaron se desencofraron algunos bordillos y estos se fracturaron al no fraguar rápido y obtener resistencia.</p>	<p>Se descartaron estos bordillos y se fabricaron los respectivos remplazos.</p>	<p>1 día</p>

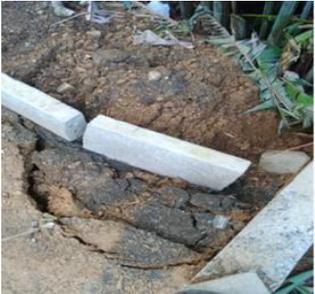
<p><b>Instalación de bordillos fabricados en obra</b></p>	<p>Al no realizarse una buena compactación del material de relleno en la obra transversal ubicada en k0+140 m, el material sufrió un hundimiento provocando el desprendimiento de los bordillos.</p>	<p>Se volvió a excavar, rellenar y compactar el material con un canguro apisonador.</p>	<p>1 día laboral</p>

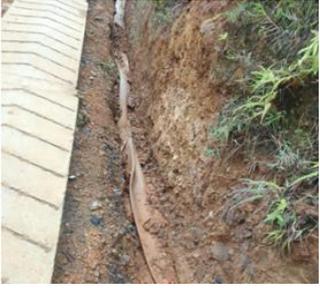
<p><b>Instalación de bordillos fabricados en obra</b></p>	<p>Debido a las lluvias y las altas pendientes se socavo el talud donde se colocó el filtro haciendo este visible.</p>	<p>Se relleno el terreno con material de afirmado y se compacto con rana.</p>	<p>2 días laborales</p>

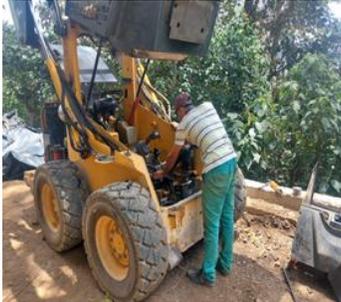
<p><b>Construcción de la estructura de pavimento</b></p>	<p>Falla mecánica del minicargador, al no realizarle un adecuado mantenimiento preventivo.</p>	<p>Se gestionó el cambio de repuestos que requería la máquina y se instalaron.</p>	<p>1 semana</p>

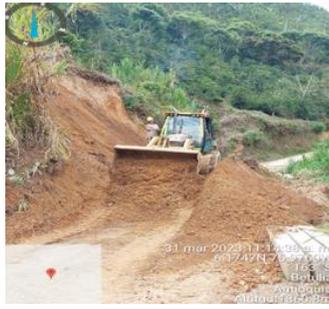
<p><b>Construcción de la estructura de pavimento</b></p>	<p>Debido a las fuertes lluvia en la vereda la Ceibala ocurrió un evento de movimiento de masa en la abscisa k0+030 m, aproximadamente 16 m3 de material</p>	<p>Se removió el deslizamiento con la retroexcavadora y se realizó acarreo de este material al punto destinado como botadero.</p>	<p>3 días laborales</p>

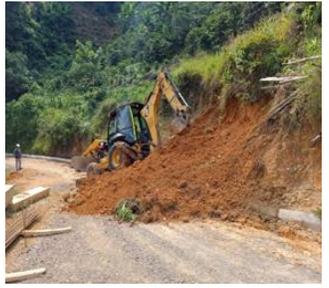
<p><b>Construcción de la estructura de pavimento</b></p>	<p>Debido a las fuertes lluvia ocurrió un movimiento de masa en la abscisa k0+100 m, aproximadamente 10 m3 de material.</p>	<p>Se removió el deslizamiento y se realizó acarreo de este material al punto destinado como botadero.</p>	<p>5 días laborales</p>

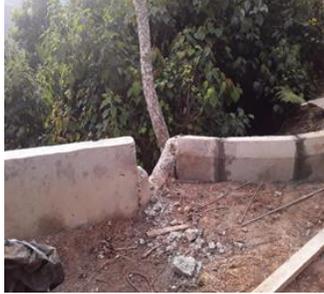
<p><b>Vaciado de cunetas</b></p>	<p>Demolición en los muros de las aletas debido a la toma errónea de niveles para el vaciado de la cuneta.</p>	<p>Se construyó un cajón en los muros de las aletas para garantizar la llegada del nivel de cuneta y se realizó un acabado con mortero.</p>	<p>1 día laboral</p>

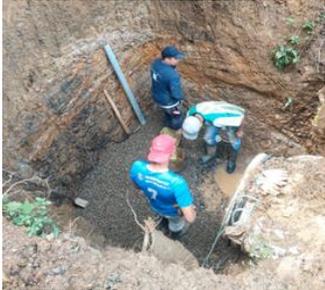
<p><b>Construcción Obras de drenaje transversal</b></p>	<p>Debido al constante flujo de agua por el talud adyacente a la excavación de la poceta, se consolido un charco de agua que impedía la colocación de la losa base.</p>	<p>Se colocó triturado 3/4" para que cumpliera la función de filtro y se fabricó el concreto con una consistencia seca.</p>	<p>1/2 día laboral</p>
