Supervisión a la Construcción de Pavimento Flexible en Vías del Municipio de Betulia, Antioquia: auditoría de seguridad vial a la etapa de construcción del proyecto

Informe final semestre de industria para optar al título de Ingeniero Civil

Universidad de Antioquia
Facultad de Ingeniería
Ingeniería Civil
Medellín, Antioquia, Colombia
2023

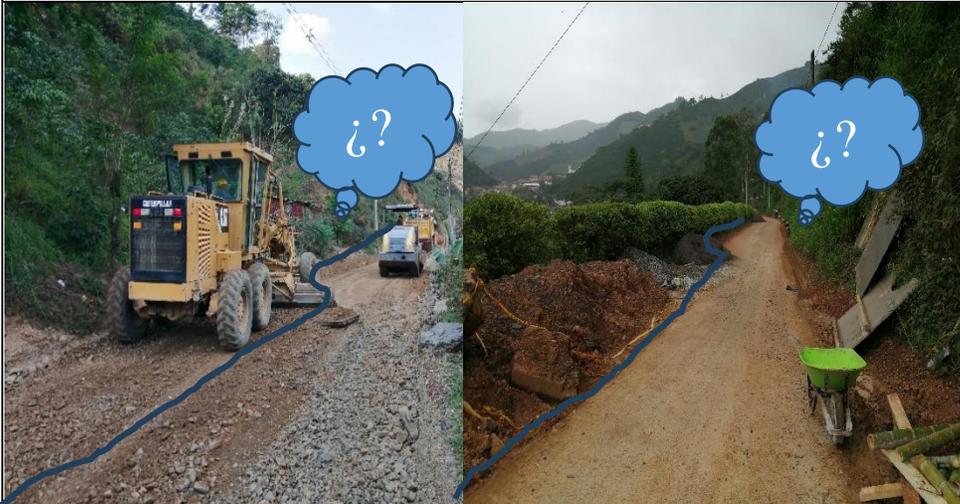
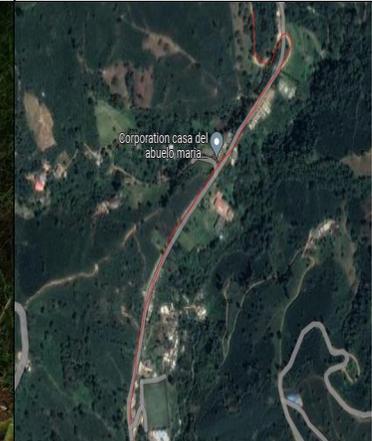
Si bien durante las actividades llevadas a cabo se omitieron los aspectos ya descritos, de lo cual además se obtiene un riesgo considerado como alto el cual es importante que se reduzca, también se debe aclarar que aún hay actividades a ejecutar en las cuales el tratamiento del riesgo se debe implementar. Como la idea es que el alineamiento de la calzada esté claramente definido y según las recomendaciones o directrices indicadas en (Ministerio de Transporte et al., 2015), lo primordial en este caso es apoyarse en los dispositivos dispuestos en el PMT como las barricadas de listones, de modo tal que las áreas de trabajo y los angostamientos presentados en la vía por actividades como la instalación de bordillos prefabricados, la construcción de cunetas en concreto y disipadores para descoles en concreto de 21 Mpa, sean cercadas y delineadas correctamente. En el caso por ejemplo de los maletines, si bien estos no están dentro del PMT entregado, pueden ayudar no solo a canalizar el tránsito debido a variaciones en el perfil transversal como lo fueron las excavaciones para tuberías PVC, sino que además ayudan a indicar el alineamiento en tramos curvos como los ubicados en los tramos K0+895-K0+945 y K1+000-K1+050. En caso de que no se cuente con los maletines también se podrían instalar delineadores de curva horizontal temporales simples de color naranja, con el fin de guiar a los actores viales a través de las curvas que tengan un radio de curvatura menor a 500 m, teniendo presente también que la velocidad de diseño de la curva debe ser igual o menor a la velocidad máxima permitida en la zona de trabajo.

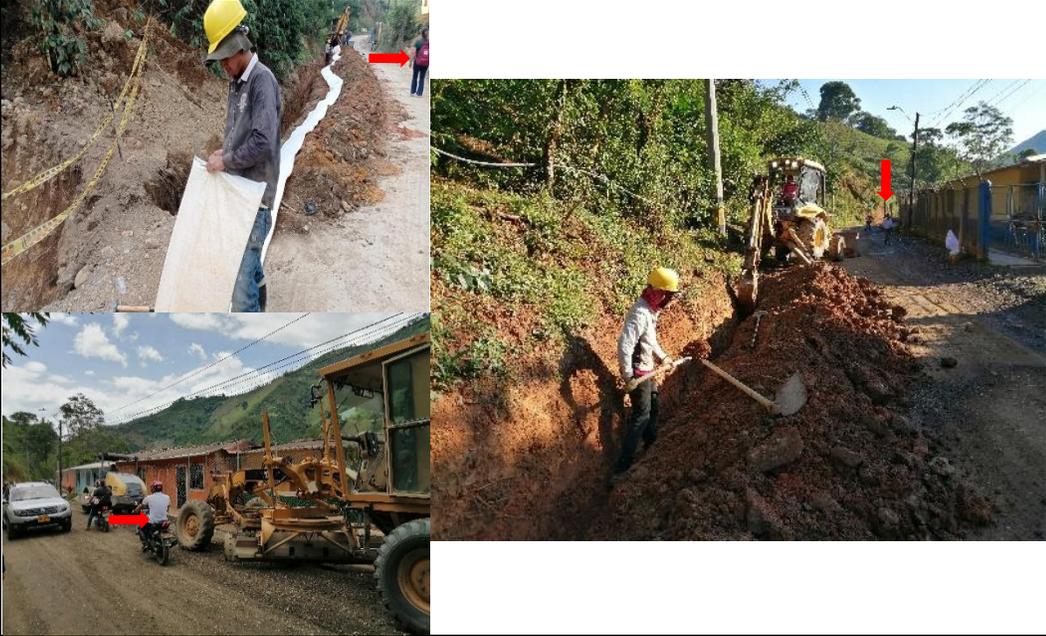
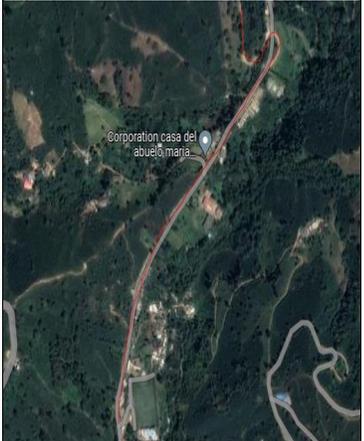
Consecuencias del incidente:		colisiones a alta o media velocidad entre maquinaria pesada y actores viales como peatones y ciclistas al no haber senderos peatonales que los separen no solo del tránsito vehicular motorizado cuando se les cede el paso, sino en general al verse obligados a cruzar entre maquinaria pesada.			
NIVEL DEL RIESGO		NIVEL DE PROBABILIDAD			
		Improbable (I)	Remoto (R)	Ocasional (O)	Probable (P)
NIVEL DE CONSECUENCIA AS (NC)	Crítico (C)	II	I	I	I
	Alto (A)	III	II	I	I
	Moderado (M)	IV	III	II	I
	Leve (L)	IV	IV	III	II
EVALUACIÓN					
I-Intolerable: Corrección urgente- Es prioritaria la reducción del riesgo.		X	II-Alto: Corrección. Es importante la reducción del riesgo.		
III-Medio: Realización de acciones correctivas basado en un análisis del costo vs el impacto.			IV-Bajo: Posibilidad de corrección solo cuando un análisis detallado lo justifique. Complementación con medidas de control.

<p>https://www.google.com/maps/@6.1116117,7.75.9801361,1150m/data=!3m1!1e3?hl=es&entry=u</p>		
CONCLUSIONES					
<p>A lo largo de la jornada laboral se presenta una combinación entre flujo de peatones, ciclistas, personas con movilidad reducida y operación de maquinaria pesada, lo cual combinado con el comportamiento de los mismos actores viales convierte lo descrito en una situación intolerable. Para este caso y con el fin de advertir y prevenir sobre las obstrucciones que se puedan presentar a lo largo del recorrido se hace indispensable la instalación de la señalización preventiva para zona de obras, es decir, las señales SPO-01 Trabajos en la vía, SPO-02 Maquinaria en la vía, SPO-03 Auxiliar de Tránsito.</p> <p>Además de lo anterior, y a pesar del impedimento por el ancho de la vía sobre la cual se trabaja es primordial la instalación de senderos peatonales con la ayuda de delineadores tubulares compuestos con el fin de definir las transiciones por angostamiento presentadas, por ejemplo, cuando se tuvieron excavaciones para la instalación del alveodren o cuando se hace imposible que la maquinaria deba estar parqueada sobre la misma vía, y en general para controlar a los peatones (canalización de peatones como se presenta en las evidencias fotográficas) (Ministerio de Transporte et al., 2015).</p>

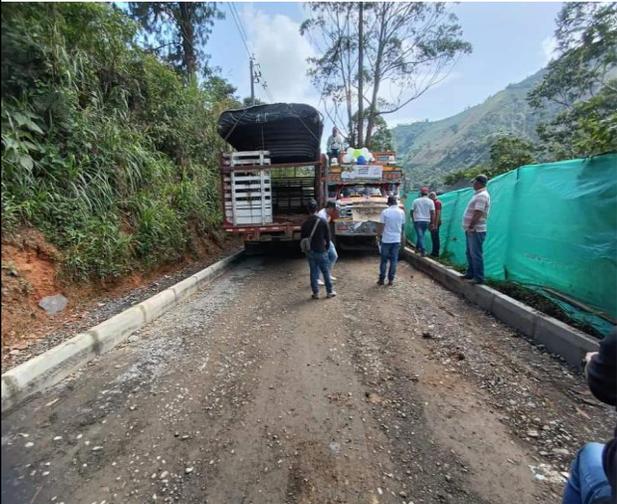
EVALUACIÓN		
I-Intolerable: Corrección urgente- Es prioritaria la reducción del riesgo.	X	II-Alto: Corrección. Es importante la reducción del riesgo.
III-Medio: Realización de acciones correctivas basado en un análisis del costo vs el impacto.		IV-Bajo: Posibilidad de corrección solo cuando un análisis detallado lo justifique. Complementación con medidas de control.
EVIDENCIAS		
FOTOGRAFIA	PLANO/ORTOFOTO	
<p>Figura 7 <i>Ancho de calzada disminuido A1</i></p>

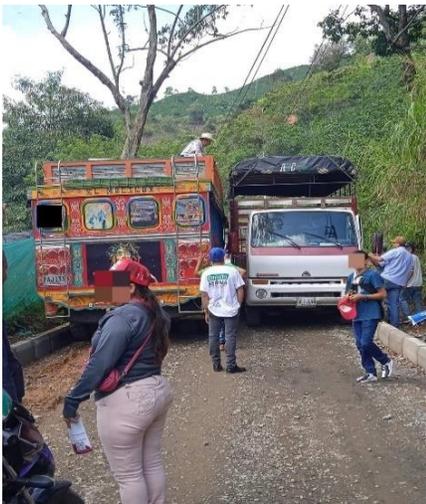
<p style="text-align: center;"><i>Nota. Tomada de Alcaldía de Betulia-Antioquia (2023b)</i></p>	<p>Figura 6 <i>Ancho de calzada disminuido A2</i></p>

<p style="text-align: right; font-size: small;">Google</p> <p>https://www.google.com/maps/@6.1117471,75.98113,305m/data=!3m1!1e3?hl=es&entry=ttu</p>
CONCLUSIONES		
<p>Lo hallado es la combinación de varios aspectos, entre estos haber tomado la decisión de instalar bordillos prefabricados sin antes verificar en campo la existencia de posibles sobreanchos en la vía, además de lo anterior en el estudio de tránsito se hace énfasis en los vehículos que podrían afectar la estructura del pavimento, pero no se realiza o se proyecta hacia futuro el comportamiento de la vía justamente con el tipo de vehículos que ya se describieron, por ende y bajo lo ya descrito es que el riesgo se presenta como “intolerable” y la corrección de este si bien debería ser urgente se puede corregir por lo menos para los bordillos que aún faltan por instalar. Sabiendo lo mencionado es ideal que se aprovechen aquellos tramos de la vía que presentan sobreanchos de tal forma que el nivel del riesgo se pueda disminuir lo más posible. Algunos de estos tramos son: K0+760-K0+780; K0+890-K0+930; K1+010-K1+045, los cuales luego de tomar las respectivas medidas en campo cumplen con un ancho de vía superior a los 5,1 m que es el pactado bajo el diseño entregado.</p> <p style="text-align: center;"><i>Nota. Adaptado de ANSV (2021b)</i></p>

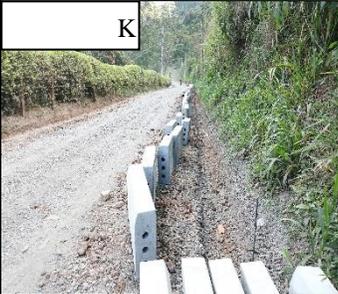
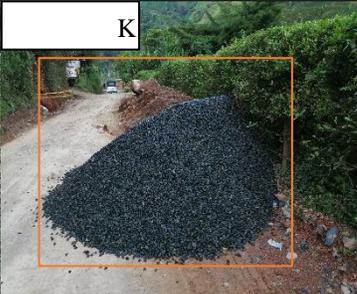
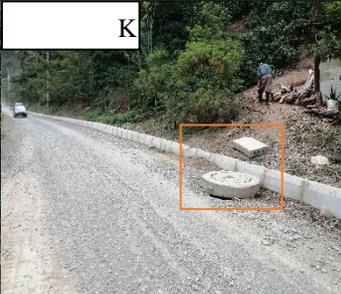
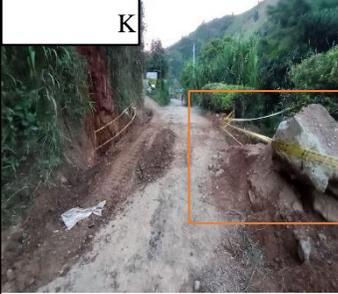
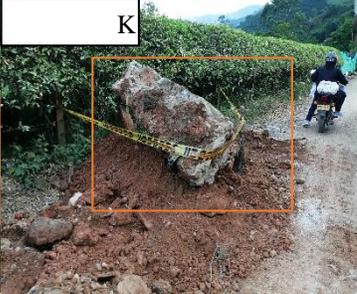
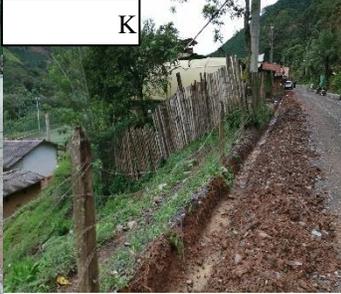
Nivel de Deficiencia (ND):		Muy Alto (MA):	Alto (A): X	Medio (M):
Nivel de Exposición (NE):	Continua (EC)	X Frecuente (F)	Ocasional (O)	Esporádica (EE)
Nivel de Probabilidad (NP):	Probable (P)	X Ocasional (O)	Remoto (R)	Improbable (I)
Nivel de Consecuencias (NC):	Crítico (C)	Alto (A)	X Moderado (M)	Leve (L)
Consecuencias del incidente:		-colisiones a alta o media velocidad bien sea solo entre vehículos luego de que alguno pierda el control por colisionar contra los objetos fijos mencionados - colisión contra objeto fijo. -peatones, ciclistas o motociclistas golpeados a alta velocidad por vehículos que probablemente pierdan el control al colisionar contra algún objeto fijo. -caídas de ciclistas o motociclistas a media velocidad -peatones pueden tropezar con los objetos descritos y perder el control sobre la marcha (sin heridas en la cabeza). -en caso de que un vehículo de gran tamaño como una escalera (chiva) pierda el control sobre la vía y termine sobre la zanja o excavación para instalar bordillos y si a esto se le suma que se hayan presentado fuertes lluvias, lo más probable es que a dicho vehículo se le dificulte poder recobrar la marcha sin problemas (estos vehículos por lo general presentan sobrecupo de pasajeros y transportan grandes cantidades de diferentes enceres).

Se debe partir con la idea de que es una vía en la cual hay constante flujo o tránsito de vehículos, por ende, los actores viales están o podrían estar expuestos a lo ya descrito de forma prolongada en caso de que no se tomen las medidas necesarias, de ahí que su corrección debe ser urgente. En este caso las medidas que se deben tomar son las siguientes:

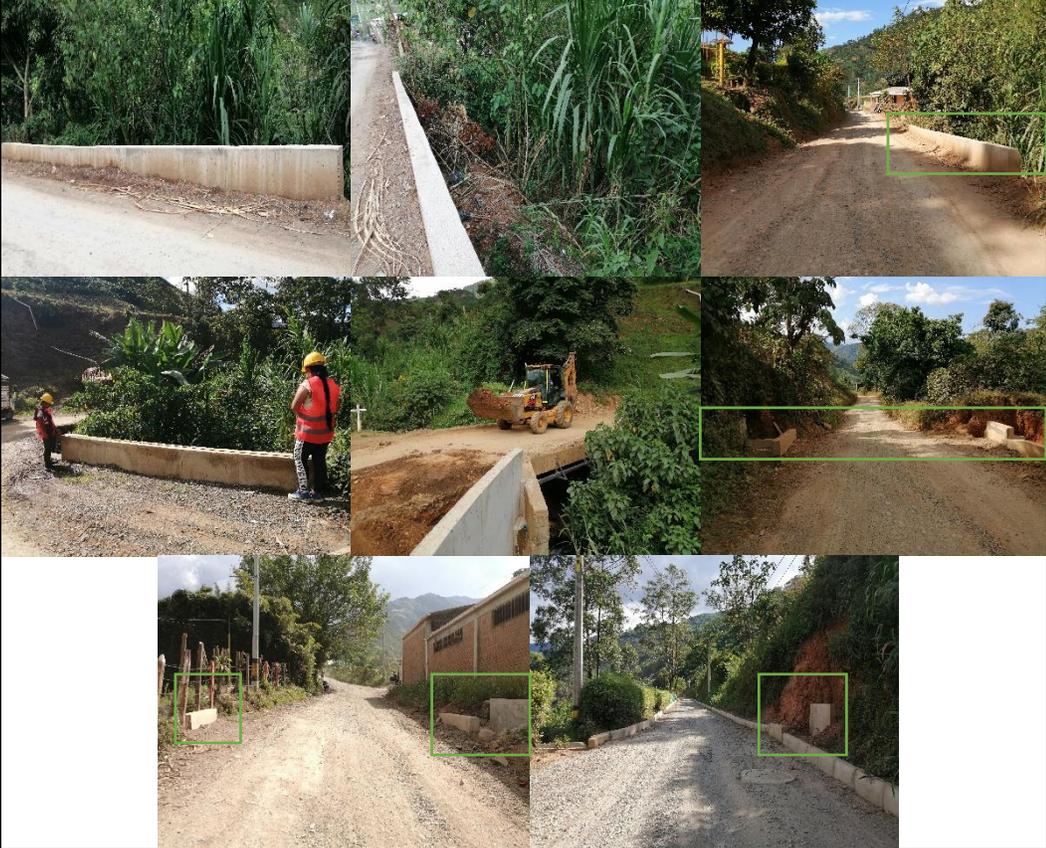
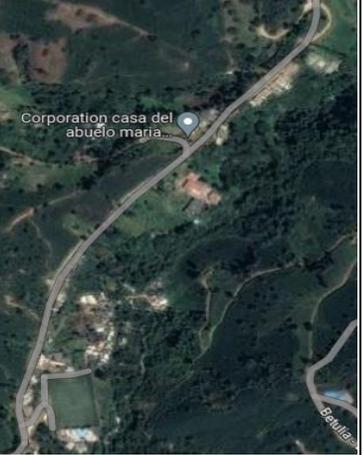
Nivel de Deficiencia (ND):		Muy Alto (MA): X	Alto (A):	Medio (M):	
Nivel de Exposición (NE):	Continua (EC)	X Frecuente (F)	Ocasional (O)	Esporádica (EE)	
Nivel de Probabilidad (NP):	Probable (P)	X Ocasional (O)	Remoto (R)	Improbable (I)	
Nivel de Consecuencias (NC):	Crítico (C)	Alto (A)	X Moderado (M)	Leve (L)	
Consecuencias del incidente:	<p>Las consecuencias que relacionan a las obras de concreto descritas (obras de drenaje: pocetas y aletas; muros de contención y puente) son las siguientes: colisiones a alta o media velocidad entre los vehículos y objetos fijos como los muros cabezales de alcantarillas o los perfiles laterales de los extremos de los muros de contención generando fuertes desaceleraciones afectando a los ocupantes de los vehículos, volcamientos y enganchamiento o incluso caída desde cierta altura por ejemplo para el caso de los muros de contención y el puente que no cuenta con algún tipo de barrera que permita justamente contener el tránsito que colisione contra estas estructuras.</p>

<p>https://www.google.com/maps/@6.1113031,75.9817885,1015m/data=!3m1!1e3?hl=es&entry=ttu</p>
CONCLUSIONES	
<p>Debido a la falta de protección de los objetos fijos descritos y a su cercanía o exposición respecto a la vía analizada, para esta situación se habla de un riesgo intolerable el cual requiere de corrección urgente. Se debe aclarar que el tratamiento a continuación descrito se podría llevar a cabo para vías que tengan las mismas características y sin que se hayan cometido dichos errores aún. Para el caso de los muros de contención al igual que para el puente lo ideal sería la instalación de barreras de contención vehicular, sin embargo, se debe realizar la respectiva evaluación técnica del caso. Se recomienda también para los muros de contención que se construyan los más alejados posible del borde de la berma o finalización de la vía , para que en caso de que un vehículo los impacte al salirse de la vía este funcione como una barrera de contención.</p> <p>Para los muros asociados a pocetas y aletas de obras transversales se deben rebajar de tal forma que la altura expuesta no supere los 10 cm, y en lo relacionado al tratamiento de las aguas superficiales por lo menos en el caso de los sumideros que se encuentran a lo largo de la vía, estos se deben cubrir con una reja de tubo metálico u otro material que los haga traspasables por los vehículos fuera de control que potencialmente se salgan de la calzada.</p>

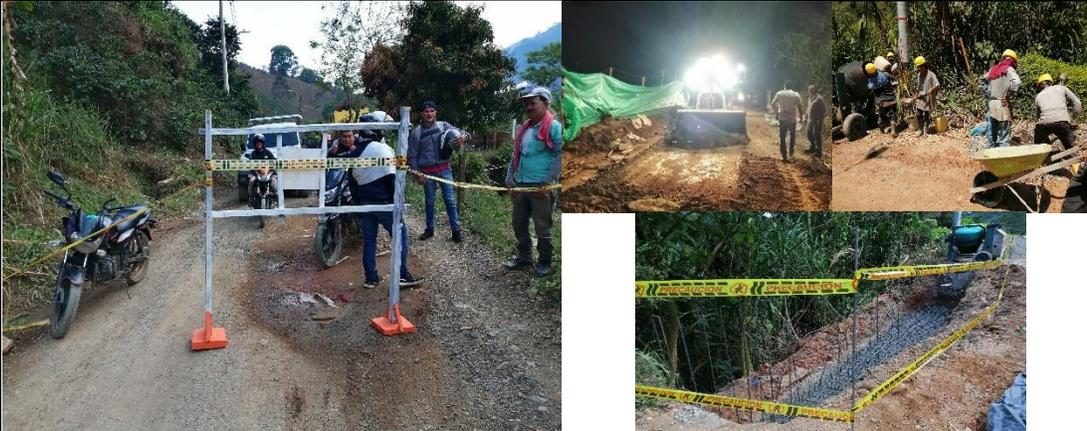
Autor:	Juan Camilo Vivares Gómez				
ANÁLISIS					
Descripción del hallazgo:	Durante el periodo relacionado a la práctica académica se logró observar que hay serias deficiencias en el cumplimiento del PMT, tanto antes como durante la ejecución o inicio de obras porque como ya se mencionó y se mencionara en otros numerales, no se instaló ningún tipo de señalización debido a obras, dispositivos de control del tránsito, los(as) auxiliares de tránsito no siempre contaron con chaleco reflectivo y pito para el control del tránsito, se realizaron actividades que implicaban cierre de vía sin avisar a la comunidad por los medios de comunicación adecuados, se realizaron trabajos en la vía sin ningún tipo de señalización nocturna, y en general falta más conocimiento por parte del personal en obra de cómo actuar en la vía.				
Nivel de Deficiencia (ND):		Muy Alto (MA): X	Alto (A):	Medio (M):	
Nivel de Exposición (NE):	Continua (EC)	X Frecuente (F)		Ocasional (O)	Esporádica (E)

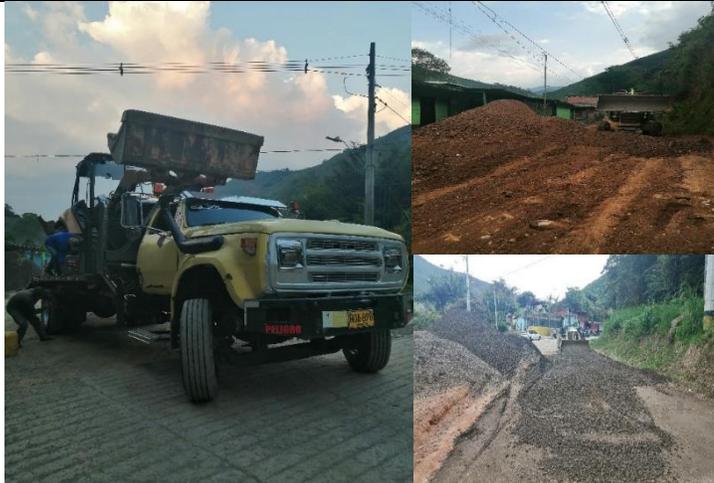
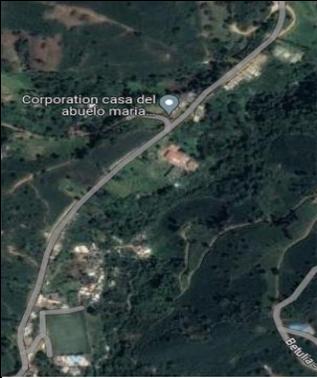
Nivel de Deficiencia (ND):		Muy Alto (MA):	Alto (A): X	Medio (M):	
Nivel de Exposición (NE):	Continua (EC)	X Frecuente (F)	Ocasional (O)	Esporádica (E)	
Nivel de Probabilidad (NP):	Probable (P)	X Ocasional (O)	Remoto (R)	Improbable (I)	
Nivel de Consecuencias (NC):	Crítico (C)	Alto (A)	Moderado (M)	X Leve (L)	
Consecuencias del incidente:	-colisiones entre maquinaria pesada y modos de transporte debido a que la retroexcavadora, la motoniveladora y el vibro compactador mientras cedían el paso a los conductores, aún estaban parqueados sobre la vía en el carril no habilitado para el tránsito. -caídas de ciclistas o motociclistas a media o incluso alta velocidad luego de perder el control sobre aquellas zonas donde está regado triturado o arena lavada luego de presentarse lluvias. -colisiones con objetos fijos como bordillos al estar situados a ambos costados de la vía. -atropellamiento de peatones al transitar o no estar separados por medio de senderos peatonales no solo del tránsito vehicular sino de la maquinaria en obra. -a pesar de que solo en una ocasión fue transportada maquinaria sobre una camabaja, esto fue suficiente para advertir el peligro sobre la inexistencia de la señalización correspondiente, dado que en caso de que dicha camabaja perdiera el control sobre la vía se podrían presentar colisiones que involucren a varios vehículos.

CONCLUSIONES
<p>Las actividades anteriores al resultado final de este proyecto, es decir, la pavimentación de la vía, requieren como se ha dejado claro el uso de maquinaria y equipo pesado. Debido a lo anterior y en combinación con el tránsito constante de diferentes actores viales y modos de transporte, la nula señalización, la forma y los lugares en cómo y donde se acopiaron ciertos materiales, convierten lo descrito en un riesgo intolerable. El tratamiento en este caso se debe basar en varios aspectos, el primero de ellos es separar el tránsito vehicular, peatonal y ciclista de los movimientos relacionados a dicha maquinaria colocando en práctica lo descrito en los numerales 4.13.9, 4.13.10 y tal vez el 4.13.11 del Manual de Señalización Vial 2015 dependiendo de la situación presentada en obra. Para el caso de los certificados de los operarios simplemente sería cumplir con la entrega de estos y en lo que respecta a la localización de los acopios de material lo correcto es que el material proveniente de excavaciones y demoliciones dejado sobre la vía se transporte hasta el botadero o sitio adecuado para la disposición de este tipo de residuos, a diferencia de la línea de bordillos que se dispuso sobre los costados de la vía para luego ser instalados la cual debe ser señalizada con dispositivos de canalización como los delineadores tubulares compuestos tal cual se describe en el hallazgo TTC-01. En lo que respecta a los materiales utilizados para la fabricación de concreto (agregados pétreos), tal como se menciona en (Instituto Nacional de Vías et al., 2022) en su artículo 630-22, lo ideal es que el almacenamiento se realice sobre cuartos pavimentados pero en caso de que esto no se cumpla tal cual sucede en este proyecto, los acopios que se dispongan sobre el terreno natural, no deben utilizar los quince centímetros (15 cm) inferiores de los mismos, además que los camiones, cargadores u otros equipos no se deben operar sobre los acopios porque pueden fracturar y contaminar el agregado. Para el caso de la arena (agregado fino) esta se debe proteger ante la posibilidad de ser separada y/o lavada por el viento o el agua, con la ayuda de lonas o rompe vientos, lo cual aportara a que esta por ejemplo no se esparza sobre la vía de tal forma que la superficie se torne deslizante y los motociclistas pierdan el control.</p>

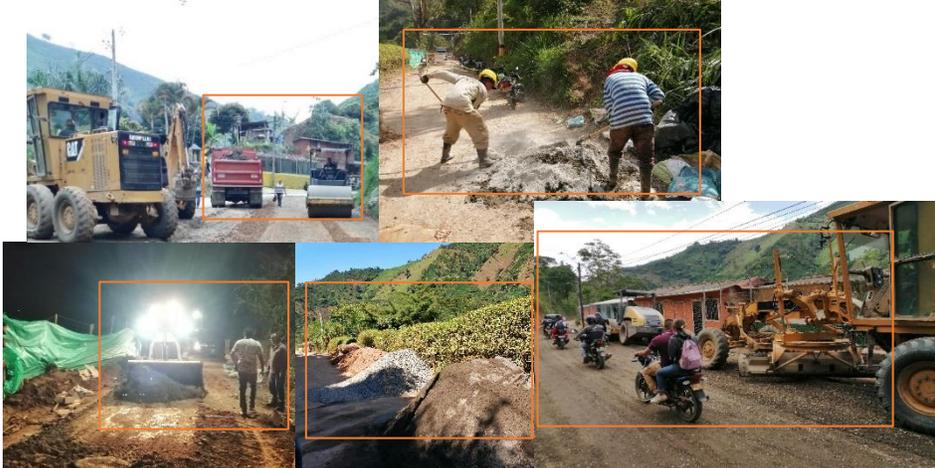
Nivel de Deficiencia (ND):		Muy Alto (MA): <input checked="" type="checkbox"/>		Alto (A):	
Nivel de Exposición (NE):	Continua (EC)	<input checked="" type="checkbox"/> Frecuente (F)		Ocasional (O)	Esporádica (E)
Nivel de Probabilidad (NP):	Probable (P)	<input checked="" type="checkbox"/> Ocasional (O)		Remoto (R)	Improbable (I)
Nivel de Consecuencias (NC):	Crítico (C)		Alto (A)	<input checked="" type="checkbox"/> Moderado (M)	Leve (L)
Consecuencias del incidente:	En este caso lo mencionado se relaciona a posibles atropellamientos del personal de obra u otros actores viales como ciclistas o motociclistas, debido a la alta velocidad con que circulan los diferentes modos de transporte. También se podrían presentar colisiones con la maquinaria que está en la zona de obras debido al ingreso de actores viales o modos de transporte de forma inesperada. Para la situación presentada en lo referente al depósito de materiales sobre la vía tal y como se ha mencionado, al estar este material no señalizado o mal señalizado lo que sucede es que se lava, por ejemplo, en el caso de la arena o termina suelto sobre la vía como ocurría con el agregado $\frac{3}{4}$, lo que al final supone para actores viales como motociclistas y ciclistas pérdida del control de sus vehículos y por ende caídas a media o incluso a alta velocidad.

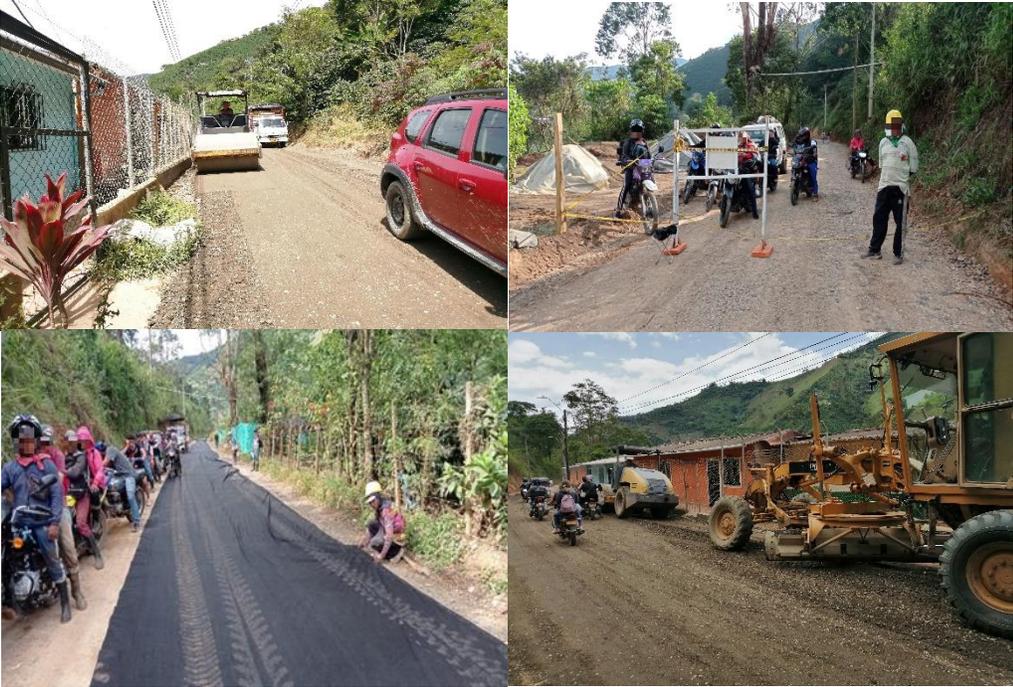
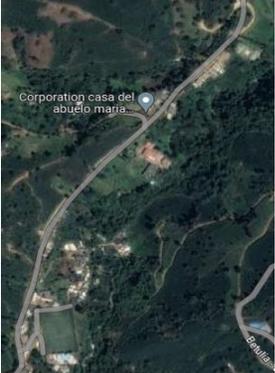
Autor:	Juan Camilo Vivares Gómez					
ANÁLISIS						
Descripción del hallazgo:	Falta de control del tránsito al no instalar señales verticales temporales como SPO-01, SPO-03, SPO-02, obstruir la circulación vial lo cual llevo a la invasión de actores viales en la zona de obras cuando no debían, y al no guiar a los actores viales de manera clara mediante dispositivos al aproximarse y atravesar la zona de obras, es decir, los elementos orientados al control del tránsito no fueron adecuados y suficientes durante la ejecución de las actividades.					
Nivel de Deficiencia (ND):		Muy Alto (MA):	Alto (A): X	Medio (M):		
Nivel de Exposición (NE):	Continua (EC)	Frecuente (F)	X Ocasional (O)	Esporádica (E)		
Nivel de Probabilidad (NP):	Probable (P)	Ocasional (O)	X Remoto (R)	Improbable (I)		
Nivel de Consecuencias (NC):	Crítico (C)	Alto (A)	X Moderado (M)	Leve (L)		
Consecuencias del incidente:	En caso de no corregir el riesgo se podrían presentar colisiones a alta o media velocidad entre vehículos y/o actores viales, así como colisiones con objetos fijos o la misma maquinaria que está sobre la vía, también actores viales más vulnerables como peatones, ciclistas y motociclistas podrían ser impactados a alta velocidad por otros vehículos que hagan caso omiso de lo indicado por ejemplo por los (as) auxiliares de tránsito.

<p data-bbox="1211 699 1520 787"> https://www.google.com/maps/@6.1113031,75.9817885,1015m/data=!3m1!1e3?hl=es&entry=ttu </p>
CONCLUSIONES	
<p data-bbox="142 1157 1526 1402">Al no instalar señalización vertical temporal, y dispositivos de canalización y control del tránsito que ayuden a los diferentes actores viales a modificar su comportamiento de forma segura en aspectos como velocidad, atención, maniobras, capacidad de reacción, el riesgo presentado es intolerable por ende la reducción de este debe ser de forma prioritaria. Para lo descrito y con el fin de que la seguridad de los usuarios de la vía sea un elemento integral y de alta prioridad del proyecto, es necesario que en las zonas de control del tránsito se instalen dispositivos como maletines o barreras plásticas que ayuden a evitar el cruce no autorizado entre la zona de control del tránsito y la zona de obras. Es una obligación del contratista la instalación de toda la señalización vertical temporal con el fin de que la zona de prevención sea la adecuada y así evitar incidentes que involucren a los actores viales y modos de transporte. Finalmente, si bien se respetaron en la mayoría de las actividades ejecutadas los tiempos indicados para ceder el paso a vehículos, es importante que esto se controle desde los residentes de obra e interventoría y no por decisión de los operadores de la maquinaria y así restringir u obstruir la circulación vial lo menos posible.</p>

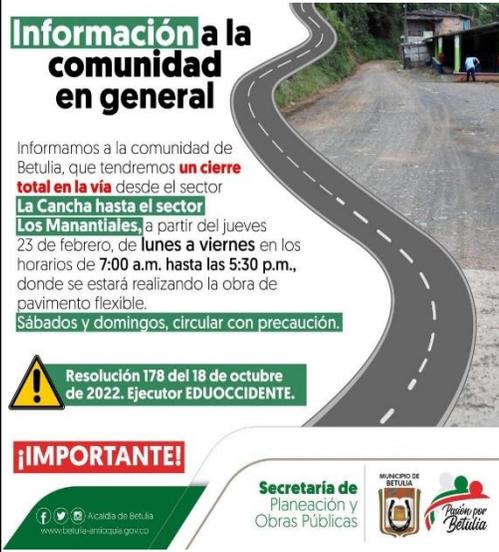
EVALUACIÓN		
I-Intolerable: Corrección urgente- Es prioritaria la reducción del riesgo.	II-Alto: Corrección. Es importante la reducción del riesgo.	X
III-Medio: Realización de acciones correctivas basado en un análisis del costo vs el impacto.	IV-Bajo: Posibilidad de corrección solo cuando un análisis detallado lo justifique. Complementación con medidas de control.	
EVIDENCIAS		
FOTOGRAFIA		
<p>Figura 8 <i>Cierre total: conformación calzada</i></p>

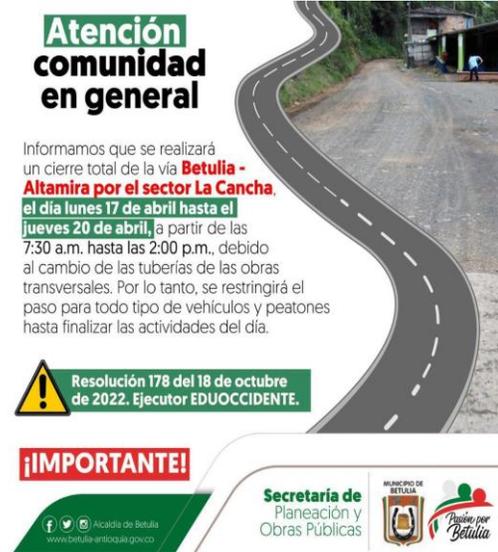
<p>Información a la comunidad en general</p> <p>Informamos a la comunidad de Betulia, que tendremos un cierre total en la vía desde el sector La Cancha hasta el sector Los Manantiales, a partir del jueves 23 de febrero, de lunes a viernes en los horarios de 7:00 a.m. hasta las 5:30 p.m., donde se estará realizando la obra de pavimento flexible. Sábados y domingos, circular con precaución.</p> <p>Resolución 178 del 18 de octubre de 2022. Ejecutor EDUOCCIDENTE.</p> <p>¡IMPORTANTE!</p> <p>Secretaría de Planeación y Obras Públicas MUNICIPIO DE BETULIA Pasión por Betulia</p> <p>Alcaldía de Betulia www.betulia-antioquia.gov.co</p>	<p>Figura 9 <i>Cierre total: instalación tuberías PVC</i></p>

<p><i>Nota.</i> Tomada de Alcaldía Municipal de Betulia – Antioquia (2023) <i>Nota.</i> Tomada de (Alcaldía de Betulia-Antioquia, 2023a)</p>		
CONCLUSIONES		
<p>Debido a las condiciones especiales que afectaron la circulación de personas y vehículos al ejecutar las actividades de obra, se presentan situaciones como el desacato por parte de las personas al desconocer lo que está sucediendo en obra, por ende, estas deben corregidas y más aún que todavía se tienen actividades del proyecto sin ejecutar. En este sentido y teniendo presente que aún falta por ejecutar actividades como la colocación de base y subbase granular en algunos tramos de la zona urbana y en todo el tramo de la zona rural, además de la colocación de la mezcla asfáltica MDC-19, es ideal que para estas actividades que requieren un cierre total de la vía se cuente con el apoyo necesario por parte de la comunidad, pero para esto es necesario que se utilicen todos los medios posibles para que la información se pueda comunicar de forma acertada y veraz, además de que sea al mayor número de personas, por ende lo ideal es que sea mediante avisos de prensa, volantes de información al inicio y finalización de la obra, medios de comunicación masivos como redes sociales o emisoras radiales, entre otros, pero en la medida de lo posible que se haga de forma continua durante el tiempo que duren las actividades a ejecutar y no solo uno o dos días antes de llevar a cabo las actividades.</p> <p><i>Nota.</i> Adaptado de ANSV (2021b)</p>

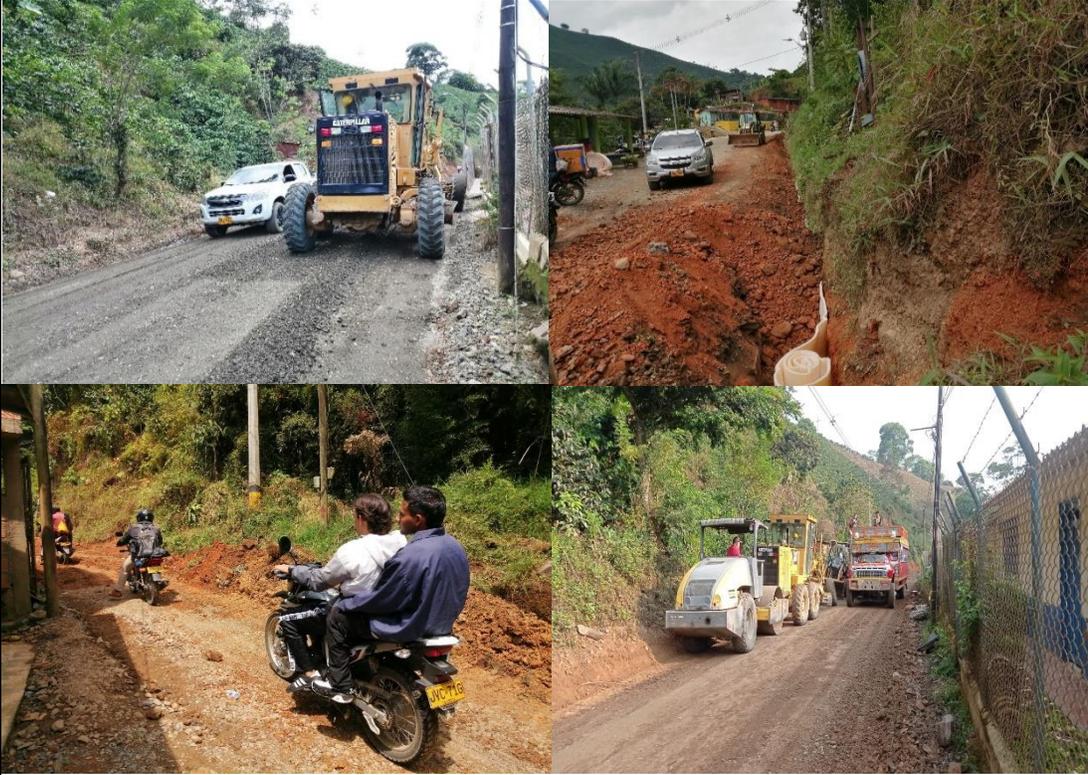
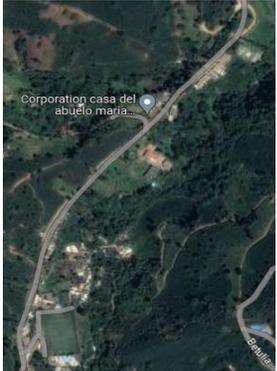
Nivel de Deficiencia (ND):		Muy Alto (MA):	Alto (A): X	Medio (M):	
Nivel de Exposición (NE):	Continua (EC)	Frecuente (EF)	Ocasional (EO)	X	Esporádica (EE)
Nivel de Probabilidad (NP):	Probable (P)	Ocasional (O)	X	Remoto (R)	Improbable (I)
Nivel de Consecuencias (NC):	Crítico (C)	Alto (A)	Moderado (M)	X	Leve (L)
Consecuencias del incidente:	Debido al cambio en las condiciones sobre la vía se podrían presentar heridos y/o daños materiales asociados al comportamiento de los usuarios en términos de la velocidad con la cual transitan, ya que si bien se les cedía el paso de forma constante, estos transitaban en ocasiones a una alta velocidad de ahí que pudieran colisionar entre ellos mismos o contra otros actores viales como peatones, o por ejemplo en el caso de los mototaxis que también funcionan en el municipio como transporte público pudieran perder el control de sus vehículos sobre la vía.				
NIVEL DEL RIESGO		NIVEL DE PROBABILIDAD

<p>https://www.google.com/maps/@6.1113031,75.9817885,1015m/data=!3m1!1e3?hl=es&entry=tu</p>
CONCLUSIONES		
<p>La combinación entre el mejoramiento de la vía mediante las actividades ejecutadas y el tránsito obligatorio de vehículos y/o transporte público, genera en ocasiones alto flujo de vehículos combinado con situaciones inesperadas sobre la vía. En este caso respecto al transporte público, es decir, lo que se debe mantener y sobre todo para las escaleras es evitar realizar trabajos que contemplen cierre de total de vía los viernes y sábado debido al comercio o sector económico al que estas están relacionadas, y más ahora que se tendrá alto flujo vehicular de este modo de transporte por el inicio de la cosecha de café en el municipio. En lo que respecta al tránsito vehicular de los diferentes modos de transporte se debe cumplir con los tiempos estimados en el PMT para cierres totales relacionados a las actividades que aún faltan por ejecutar de modo tal que no se generen incomodidades, por ejemplo, en las zonas donde hay viviendas ya que estos vehículos podrían obstaculizar la entrada a dichos lugares o al acumularse en un mismo punto o zona de control del tránsito supondrían un riesgo en caso de que se presente una emergencia y la vía deba ser despejada. En lo relacionado a aspectos como reducción de la capacidad sobre la vía intervenida, es necesario que en lo posible se evite parquear maquinaria pesada y disponer grandes cantidades de material sobre la vía y más aún si es durante largos periodos de tiempo, dado que esto conllevará una disminución en la capacidad de la calzada intervenida y a la velocidad de la vía.</p> <p><i>Nota. Adaptado de ANSV (2021b)</i></p>

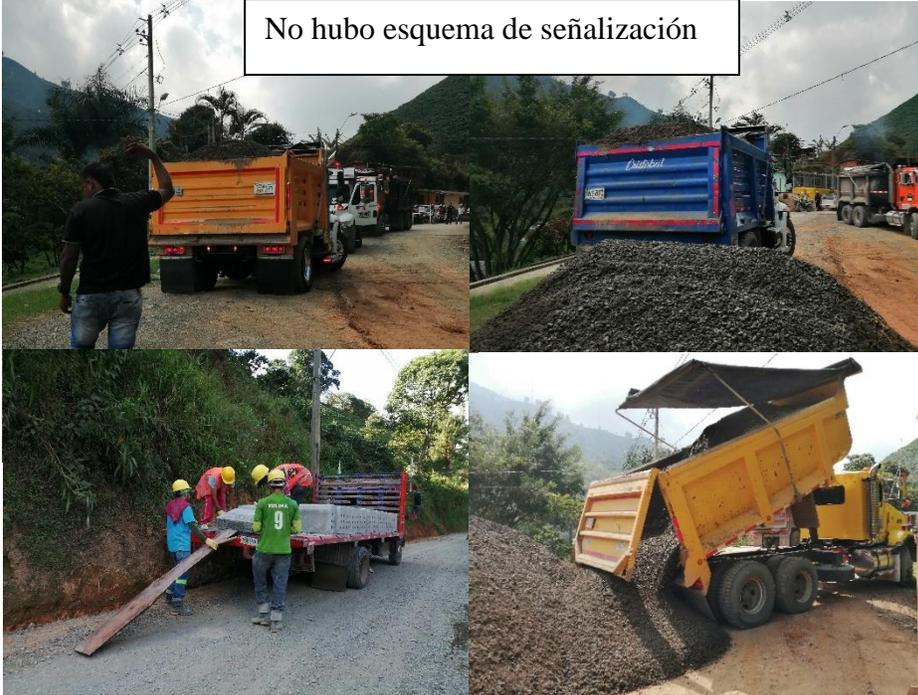
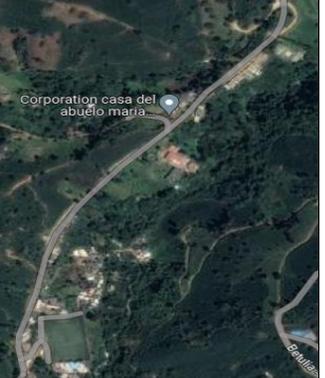
Nivel de Deficiencia (ND):	Muy Alto (MA):		Alto (A): X	Medio (M):	
Nivel de Exposición (NE):	Continua (EC)	Frecuente (EF)	Ocasional (EO)	X Esporádica (EE)	
Nivel de Probabilidad (NP):	Probable (P)	Ocasional (O)	X Remoto (R)	Improbable (I)	
Nivel de Consecuencias (NC):	Crítico (C)	Alto (A)	X Moderado (M)	Leve (L)	
Consecuencias del incidente:	Colisiones con objetos fijos como bordillos en caso de que estos cayeran sobre la vía y un vehículo transitara en ese mismo instante, atropellamiento de trabajadores en obra por parte de motociclistas debido a que no se cerraba la vía durante el descargue de bordillos, es decir, las auxiliares de tránsito solo tenían el empoderamiento para no permitir el paso a aquellos vehículos que eran de mayor tamaño, caídas de ciclistas o motociclistas al transitar en ocasiones mientras las volquetas regaban la subbase y la base granular, colisiones entre otros modos de transporte y las volquetas.

EVIDENCIAS	
FOTOGRAFIA	PLANO/ORTOFOTO
<div style="border: 1px solid black; padding: 5px; margin-bottom: 10px; text-align: center;">No hubo esquema de señalización</div>

<p>https://www.google.com/maps/@6.1113031,75.9817885,1015m/data=!3m1!1e3?hl=es&entry=ttu</p>
CONCLUSIONES	
<p>Si bien el impacto generado por este tipo de vehículos en términos de incidentes viales es nulo, es importante mencionar que bajo las condiciones presentadas en las actividades ejecutadas en obra se tiene un riesgo intolerable el cual debe ser corregido de manera urgente en caso de continuar las actividades en obra. Para el caso de actividades como colocación de base granular que aún falta en el tramo de la zona rural, es necesario que se controle el suministro de este material en lo que respecta al estacionamiento de volquetas sobre la vía durante largos periodos de tiempo, dichos vehículos se podrían parquear mientras riegan el material sobre la vía en lo que hoy es el campamento de obra. Pareciera obvio, pero si se está descargando material de cualquier tipo lo ideal es que se cierre la vía totalmente para evitar cualquier tipo de incidente con actores viales o modos de transporte. Em general para este tipo de vehículo es indispensable que se tenga la señalización adecuada sea vertical temporal o dispositivos de canalización de tal forma que no se afecte a otros actores viales mientras dichos vehículos realizan sus tareas de forma adecuada.</p>

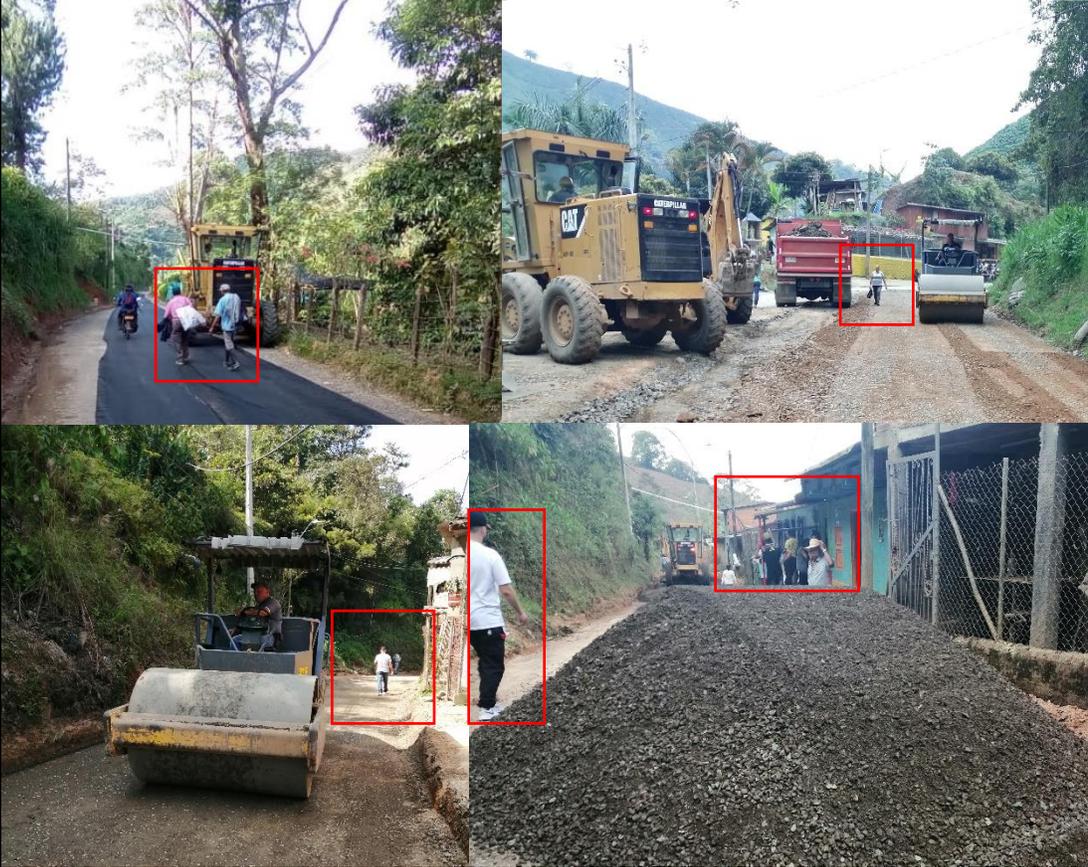
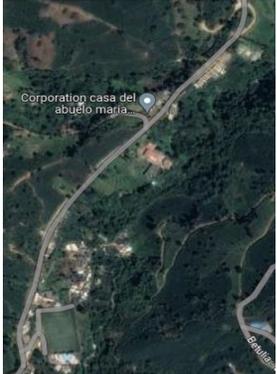
Nivel de Deficiencia (ND):	Muy Alto (MA):		Alto (A): X	Medio (M):	
Nivel de Exposición (NE):	Continua (EC)	Frecuente (EF)	X Ocasional (EO)	Esporádica (EE)	
Nivel de Probabilidad (NP):	Probable (P)	Ocasional (O)	X Remoto (R)	Improbable (I)	
Nivel de Consecuencias (NC):	Crítico (C)	Alto (A)	X Moderado (M)	Leve (L)	
Consecuencias del incidente:	Tropiezo o colisiones de los actores viales mencionados con objetos fijos dejados sobre la vía como bordillos, caídas de ciclistas al perder el control sobre el material granular o arena lavada presente en la vía aun, caída en excavaciones sin señalizar dado que cruzaban rodeándolas porque no se tenía sendero peatonal, colisiones a baja o media velocidad con la maquinaria pesada que estaba en la vía.				
NIVEL DEL RIESGO		NIVEL DE PROBABILIDAD			
		Improbable (I)	Remoto (R)	Ocasional (O)	Probable (P)
NIVEL DE CONSECUENCIAS (NC)	Crítico (C)	II	I	I	I
	Alto (A)	III	II	I	I

<p>https://www.google.com/maps/@6.1113031,75.9817885,1015m/data=!3m1!1e3?hl=es&entry=ttu</p>
CONCLUSIONES	
<p>La combinación entre maquinaria pesada, vehículos que transitan por la zona de obras, obstrucciones a lo largo del camino que normalmente recorren los actores viales descritos y la falta de elementos dispuestos para la seguridad de estos, hace que el riesgo en este caso sea intolerable. El tratamiento adecuado dependerá de la actividad a ejecutar, dado que si bien es cierto que el contratista debe disponer pasos que sean seguros, bien contruidos y señalizados para estos actores viales, también se debe tener presente que actividades como la colocación de materiales granulares, excavaciones mecánicas para tuberías PVC, dificultan aún más el cumplir con dicho objetivo por las dimensiones de la maquinaria y el ancho de la calzada intervenida, sin embargo, hay tramos que tienen sobreanchos los cuales facilitan la instalación de delineadores tubulares compuestos para la creación de senderos peatonales y en caso de que no sea así seguir cumpliendo con lo realizado, es decir, permitir el paso de estos mientras la maquinaria está completamente parada. Por otra parte, hay actividades que bien sea total o parcialmente si permiten la separación de los movimientos peatonales y de ciclo usuarios sin ningún inconveniente, es el caso de la instalación de bordillos prefabricados y la construcción de cunetas en concreto (totalmente) o lo que fue la instalación del alveodren colector 50 (parcialmente) dependiendo del ancho del tramo sobre el cual se excave. La idea entonces es cumplir con los requerimientos adoptados en el Manual de Señalización Vial 2015 y en el PMT del proyecto para estos actores viales.</p> <p><i>Nota.</i> Adaptado de Agencia Nacional de Seguridad Vial (2021b)</p>

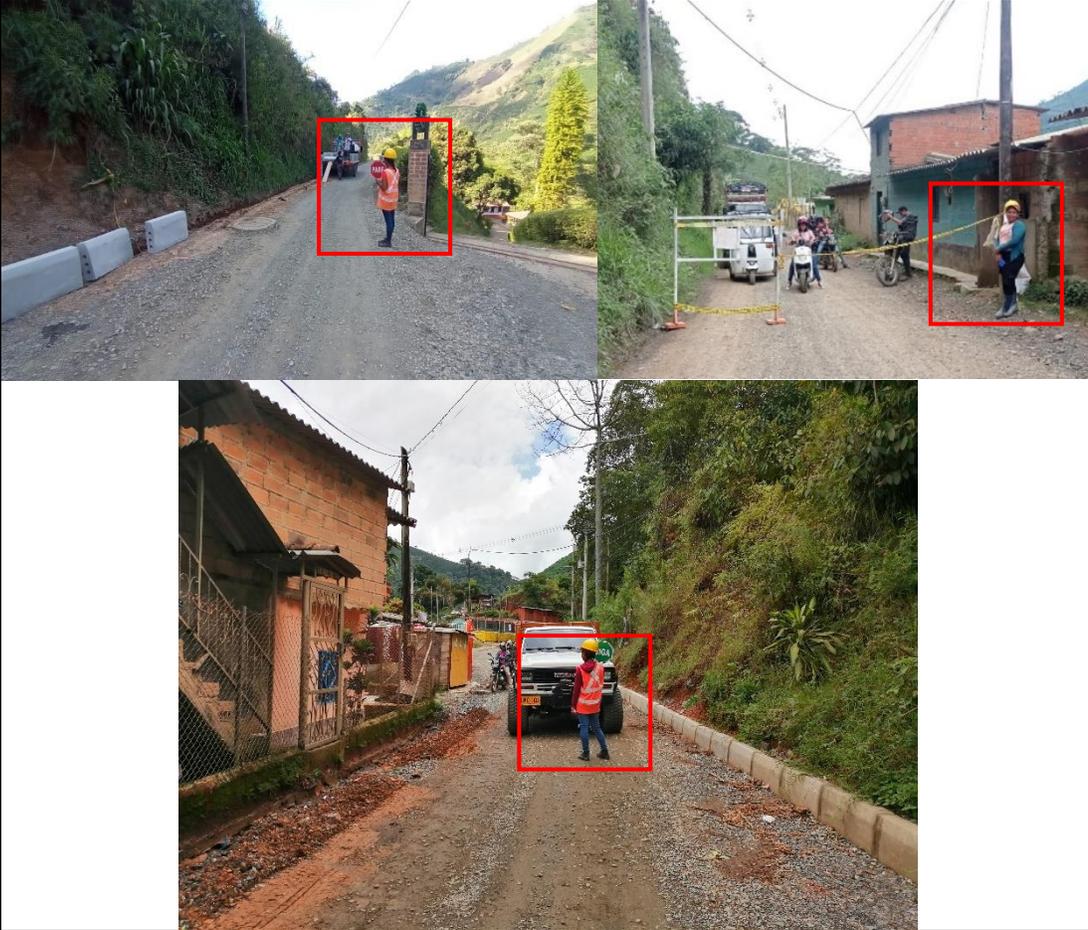
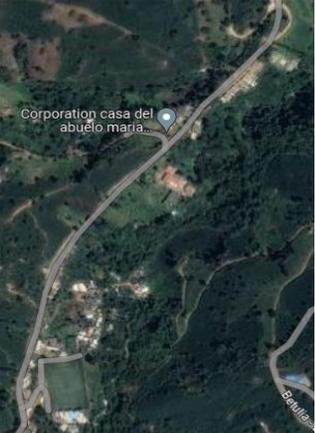
Nivel de Deficiencia (ND):		Muy Alto (MA):	Alto (A): X	Medio (M):	
Nivel de Exposición (NE):	Continua (EC)	Frecuente (EF)	X Ocasional (EO)	Esporádica (EE)	
Nivel de Probabilidad (NP):	Probable (P)	Ocasional (O)	X Remoto (R)	Improbable (I)	
Nivel de Consecuencias (NC):	Crítico (C)	Alto (A)	X Moderado (M)	Leve (L)	
Consecuencias del incidente:	Se pueden presentar colisiones entre vehículos y los auxiliares a alta o media velocidad al no ser estos visibles o reconocibles por el no uso de la vestimenta retro reflectante en algunas actividades. Peatones y ciclistas que cruzan la zona de obras pueden ser golpeados por otros vehículos que invaden dicha zona al no tener un correcto control por parte de los auxiliares de tránsito. Colisiones entre vehículos a media velocidad mientras compartan el mismo carril habilitado, luego de que los(as) auxiliares cedieran el paso a estos hacia la zona de obras.

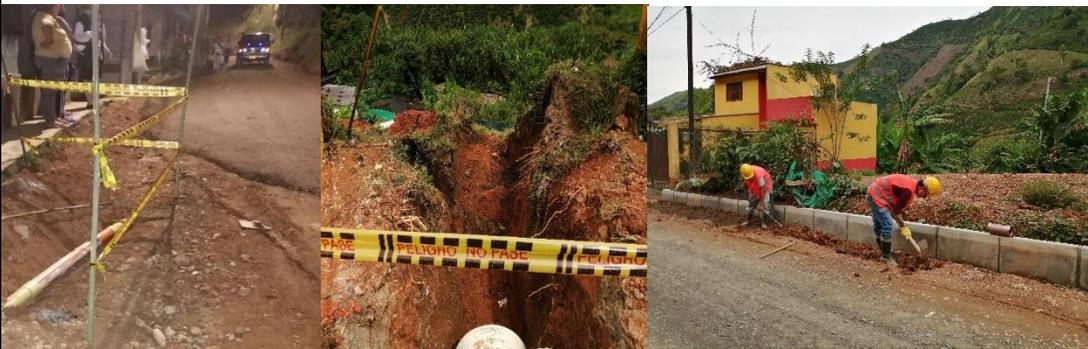
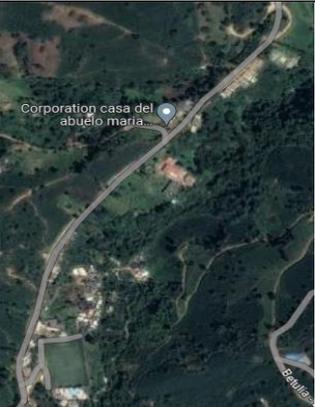
CONCLUSIONES
<p>La presencia de personal de obra, el flujo de modos de transporte y peatones en combinación con las actividades ejecutadas sobre la vía, y la no instalación de elementos canalizadores a los cuales se les pueda evaluar aspectos como su retrorreflectancia hace que el riesgo presentado sea “Alto”. En este caso el tratamiento adecuado se basa en el cumplimiento del PMT del proyecto y de lo dictado en (Ministerio de Transporte et al., 2015; Instituto Colombiano de Normas Técnicas y Certificación [ICONTEC], 2011), en lo referente a aspectos como el color y los niveles mínimos de retrorreflexión de los elementos de canalización (lámina tipo IV), su ubicación, dado que el contratista debe tener presente asegurar transiciones suaves y delineaciones continuas mientras estos elementos cumplen con la separación adecuada la cual no puede superar los 9 m. Respecto al material de los mismos se debe tener seguridad de que si un vehículo impacta alguno de estos, este no sufra daños y en el caso del dispositivo no se convierta en un peligro para los actores viales o trabajadores que estén sobre la vía, es decir, estos deben ser frangibles y/o reemplazados por otros que estén en buen estado de forma inmediata. Para el caso de la cinta PELIGRO NO PASE (material retrorreflectivo flexible tipo III), estas deben ser como mínimo tres franjas las cuales deben estar separadas mínimamente 0,15 m y tener como mínimo 0,075 m de ancho, bien sean de color amarillo o naranja.</p>

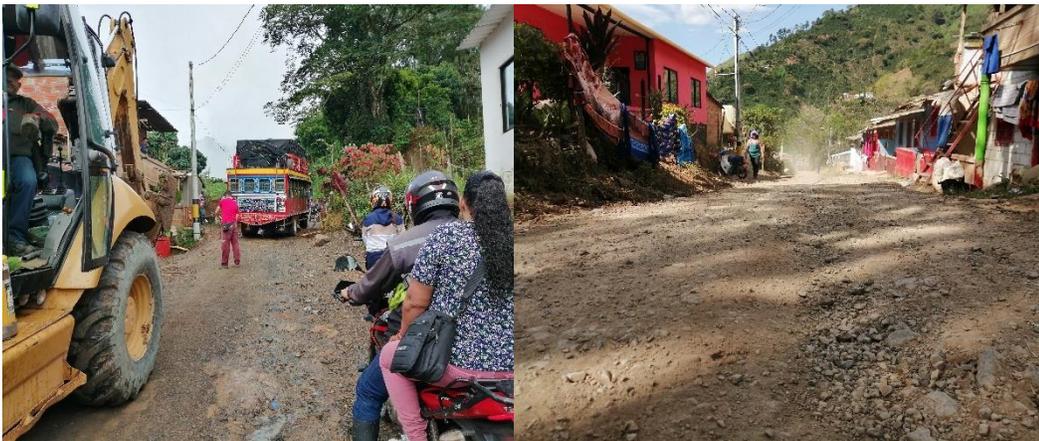
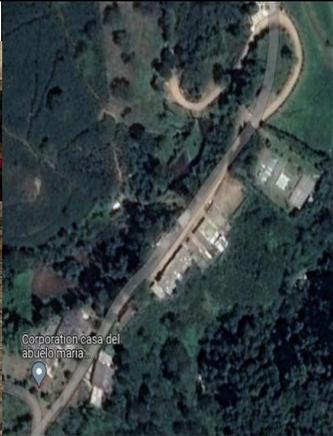
Nivel de Deficiencia (ND):		Muy Alto (MA):	Alto (A):	Medio (M): X
Nivel de Exposición (NE):	Continua (EC)	X Frecuente (EF)	Ocasional (EO)	Esporádica (EE)
Nivel de Probabilidad (NP):	Probable (P)	Ocasional (O)	Remoto (R)	X Improbable (I)
Nivel de Consecuencias (NC):	Crítico (C)	Alto (A)	X Moderado (M)	Leve (L)
Consecuencias del incidente:	Socavaciones de subbase y base granular en los tramos mencionados y velocidad a la que transitan los vehículos, hace suponer que se puedan presentar colisiones a media velocidad y caídas de motociclistas o ciclistas al perder el control del vehículo, bien sea por las deformaciones y/o material suelto en la vía (responsabilidad directa del contratista) o por la falta de iluminación en las zonas descritas.

<p style="font-size: small;">Corporación casa del abuelo maria</p> <p>https://www.google.com/maps/@6.1145541,-75.981117,361m/data=!3m1!1e3?hl=es&entry=ttu</p>		
CONCLUSIONES					
<p>No se han finalizado las actividades contractuales en obra que involucran la construcción de las capas asociadas al pavimento flexible. Debido a lo mencionado, las socavaciones y el material suelto derivado de las lluvias presentadas y de la no continuidad de las actividades pactadas contractualmente, se convierten en un riesgo “Alto” el cual es importante que se reduzca. En este caso el tratamiento asociado es colocar y compactar de nuevo las zonas que requieran de subbase y base granular. Lo anterior, con el fin de reducir el riesgo de colisiones a alta velocidad bien sea con peatones, ciclistas u otros actores viales, colisiones con objetos fijos como los postes de iluminación que se encuentran por ejemplo en el tramo K0+700-K0+760, caídas de ciclistas o motociclistas al perder el control en aquellas zonas con irregularidades en el recorrido o interrupción del tráfico debido al atascamiento de escaleras o chivas en las socavaciones descritas*</p> <p>* luego de haber colocado y compactado la base granular clase C (7-11 julio/2023) pero siendo esta lavada por las lluvias presentadas, ocurrieron dos incidentes viales de motociclistas al perder el control cuando transitaban por el material suelto (uno de ellos no presento víctimas o heridos, pero el otro dejo con heridas en uno de sus brazos a la persona que lo sufrió).</p>

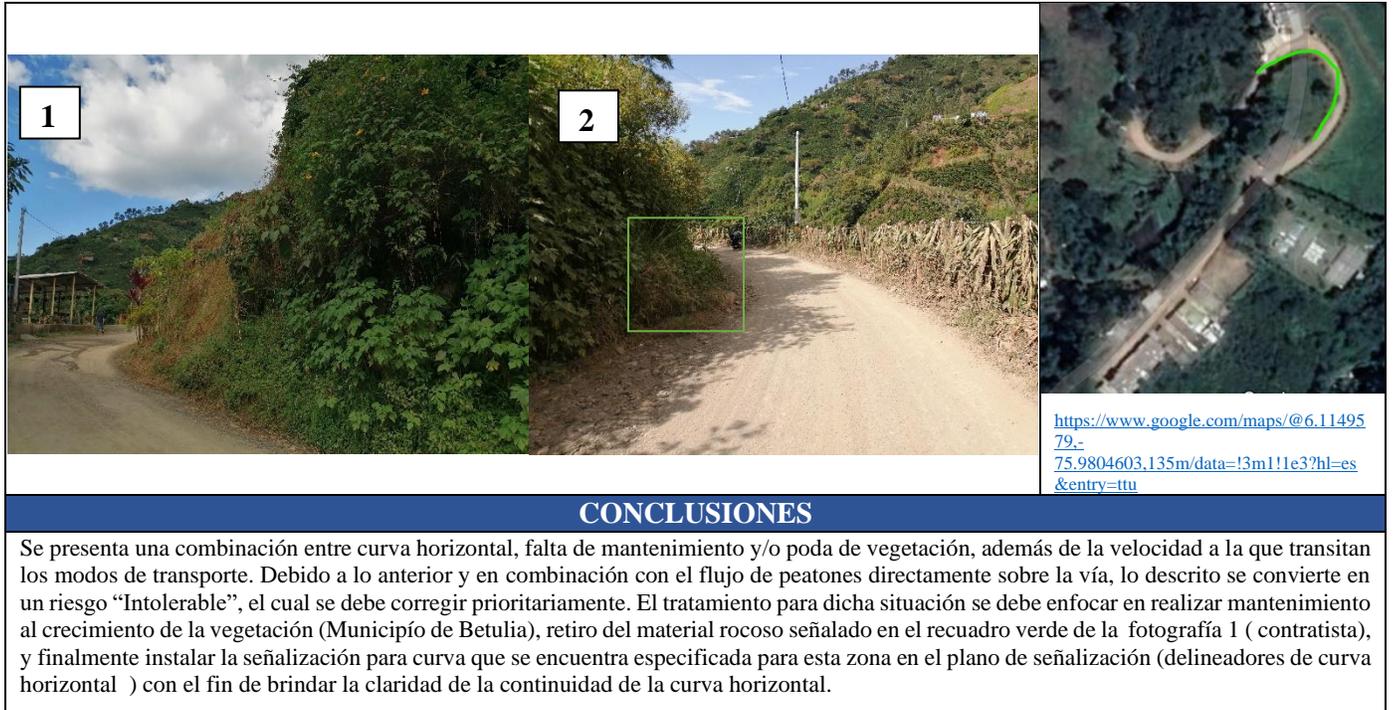
Nivel de Deficiencia (ND):		Muy Alto (MA):	Alto (A): X	Medio (M):	
Nivel de Exposición (NE):	Continua (EC)	Frecuente (EF)	X Ocasional (EO)	Esporádica (EE)	
Nivel de Probabilidad (NP):	Probable (P)	Ocasional (O)	X Remoto (R)	Improbable (I)	
Nivel de Consecuencias (NC):	Crítico (C)	Alto (A)	X Moderado (M)	Leve (L)	
Consecuencias del incidente:	Falta de mantenimiento y/o poda a la vegetación en constante crecimiento ubicada sobre la curva del tramo K0+860-K0+945, lo cual puede ocasionar colisiones a alta velocidad entre modos de transporte, o para el caso de peatones podrían ser golpeados. Lo anterior porque debido a la vegetación es imposible obtener una adecuada visibilidad de conductores a peatones y viceversa. El mantenimiento de dicha vegetación no hace parte del objeto contractual de la obra. Por otra parte, tal y como se observa en la ilustración 1 del registro fotográfico la presencia de suelo rocoso que sobresale en el tramo K0+870-K0+880, puede suponer la colisión de vehículos sobre esta en horario nocturno, además de la reducción o capacidad de la misma vía al ser un tramo que se reduce debido a la presencia de dicho material rocoso.
