Supervisión a la Construcción de Pavimento Flexible en Vías del Municipio de Betulia, Antioquia: auditoría de seguridad vial a la etapa de construcción del proyecto

Informe final semestre de industria para optar al título de Ingeniero Civil

Universidad de Antioquia
Facultad de Ingeniería
Ingeniería Civil
Medellín, Antioquia, Colombia
2023

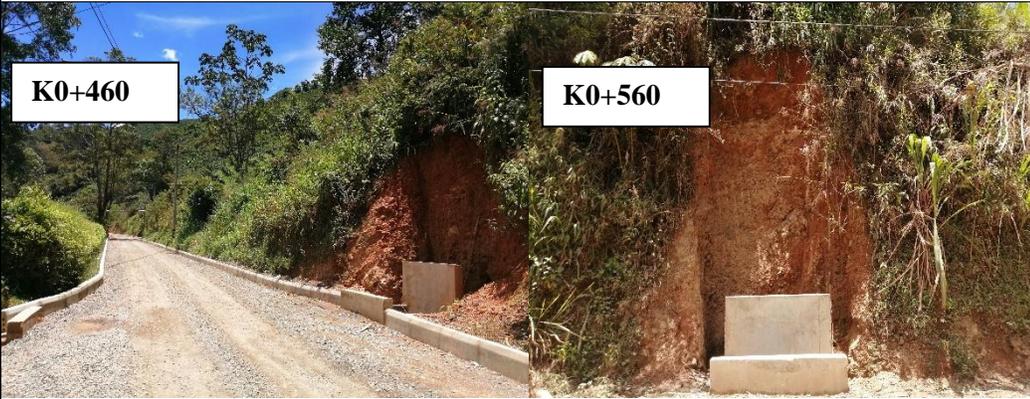
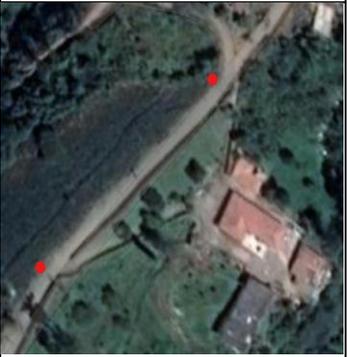
Nivel de Deficiencia (ND):		Muy Alto (MA):	Alto (A): X	Medio (M):	
Nivel de Exposición (NE):	Continua (EC)	X Frecuente (EF)	Ocasional (EO)	Esporádica (EE)	
Nivel de Probabilidad (NP):	Probable (P)	X Ocasional (O)	Remoto (R)	Improbable (I)	
Nivel de Consecuencias (NC):	Crítico (C)	Alto (A)	Moderado (M)	X Leve (L)	
Consecuencias del incidente:	En caso de no rellenar y compactar los taludes que están profundos esto podría suponer caída de material sobre la vía y peor aún sobre algún actor vial, todo esto en combinación con las épocas invernales que se presenten. Para el caso de lo sucedido con el material rocoso sobre la vía y de la vegetación que rodea las abscisas mencionadas, se podrían presentar posibles colisiones entre modos de transporte y contra peatones al ser un objeto fijo (material rocoso)				
NIVEL DEL RIESGO		NIVEL DE PROBABILIDAD			
		Improbable (I)	Remoto (R)	Ocasional (O)	Probable (P)

<p>https://www.google.com/maps/@6.1118418,-75.9819578,198m/data=!3m1!1e3?hl=es&entry=ttu</p>
CONCLUSIONES	
<p>Luego de haber finalizado la construcción de las pocetas para las obras transversales (K0+460; K0+560) con el fin de controlar el componente hidrológico de la vía de forma más adecuada (protección tubería 36"), quedaron sin tratamiento los taludes y/o cortes presentados en las fotografías. Debido al posible desprendimiento de material sobre la vía en combinación con las lluvias que se presentan en la zona y al constante flujo vehicular y más dentro de poco que se avecina la cosecha de café, dicho riesgo se convierte en "Intolerable". En este caso queda como experiencia tener presente a la hora de excavar que repercusiones podría tener el dejar expuesto un corte o talud como los mostrados, sin embargo, y como es competencia del contratista este debe rellenar y compactar con material la parte trasera del muro en ambas pocetas, esto con la idea de dar más estabilidad al suelo. Lo descrito es con el fin de disminuir el riesgo de desprendimiento de material sobre la vía, y así no tener incidentes donde se vean involucrados actores viales en caso de que estén transitando por la vía en dicho momento, además de que el tránsito de la zona no se vea interrumpido por tener que lidiar con algún tipo de obstáculo como resultado de dichos desprendimientos.</p>

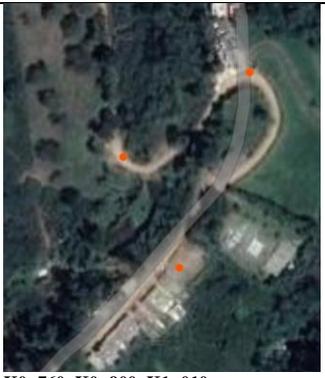
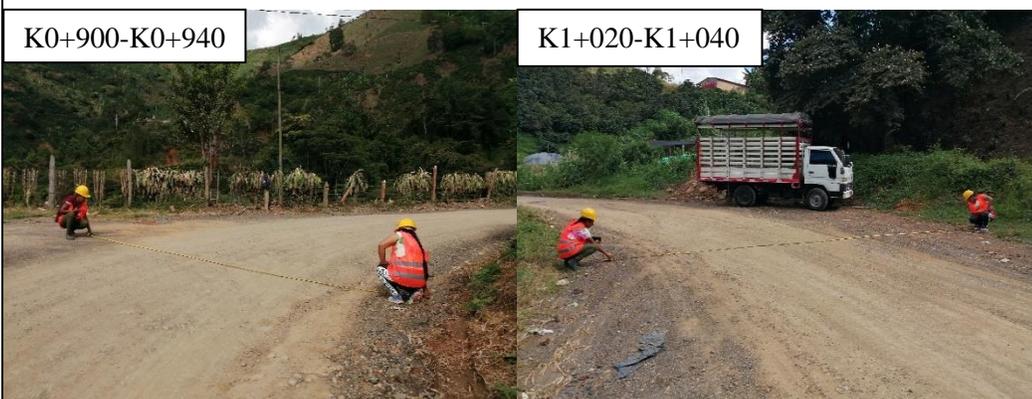
EVIDENCIAS	
FOTOGRAFIA	PLANO/ORTOFOTO
TRAMOS APROVECHABLES PARA POSIBLES SOBREANCHOS (K0+760-K0+780; K0+900-K0+940;K1+010-K1+040)

CONCLUSIONES
Aún sin estar totalmente construida la vía analizada por lo menos en lo que respecta al cumplimiento normativo de los alineamientos vertical y horizontal, estos como ya se mencionó están coordinados, sin embargo, al no haber garantías para el transporte público respecto a su operación, el nivel de riesgo en este caso es “medio” pero está cerca de ser “alto”. Debido a lo ya mencionado es indispensable que se realice un análisis de costo vs impacto en lo relacionado al material que se puede utilizar para el aprovechamiento de los sobreelevaciones presentados, es decir, cuánto podría costar la construcción de estos en material asfáltico o en concreto como parte de la cuneta que aún se debe construir, dado que para el caso del material asfáltico este presenta sobrecostos al comparar sus precios actuales con los presupuestados cuando se formuló el proyecto del cual se ha realizado análisis.

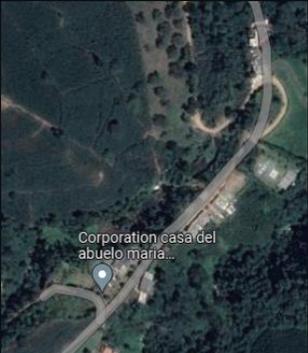
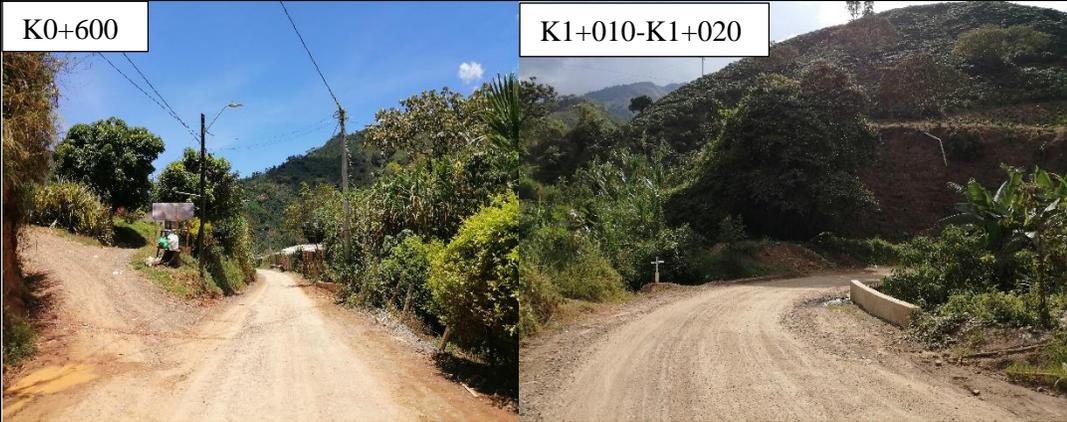
EVIDENCIAS		
FOTOGRAFIA		PLANO/ORTOFOTO
K0+600	K1+010-K1+020

CONCLUSIONES		
<p>Al analizar los aspectos relacionados con los cuales se cuenta con información para poder dar recomendaciones o posibles tratamientos, se evidencia entonces que en el caso de la bifurcación presentada si bien esto no entra en el objeto contractual del proyecto si se puede solucionar con la instalación de la señal CEDA EL PASO. En caso de que se vayan a tener intervenciones a futuro que se relacionen con dicha bifurcación lo ideal es que tenga presente lo mostrado en la figura 6. Para el caso de la señalización del puente ubicado en el tramo K1+010-K1+020, si bien las señales de curva pronunciada a la izquierda al igual que los delineadores de curva horizontal cumplen con la norma para su futura instalación tal como se muestra en la figura 7. se recomienda estudiar además la posible instalación de la señal SP-36 PUENTE ANGOSTO, dado que el ancho del puente es inferior al ancho de corona de la vía con la cual conecta, dicho ancho en este caso es de 4,71 m contra 5,1 m que tiene la calzada a pavimentar.</p>
