Evaluación de la influencia de la Formación Amagá en la infraestructura vial de la carretera de segundo orden Heliconia – Alto del Chuscal e identificación de las medidas de mitigación propuestas por la Secretaria de Infraestructura Física de la Gobernación de Antioquia.

Informe de práctica presentado para optar al título de Ingeniera Civil

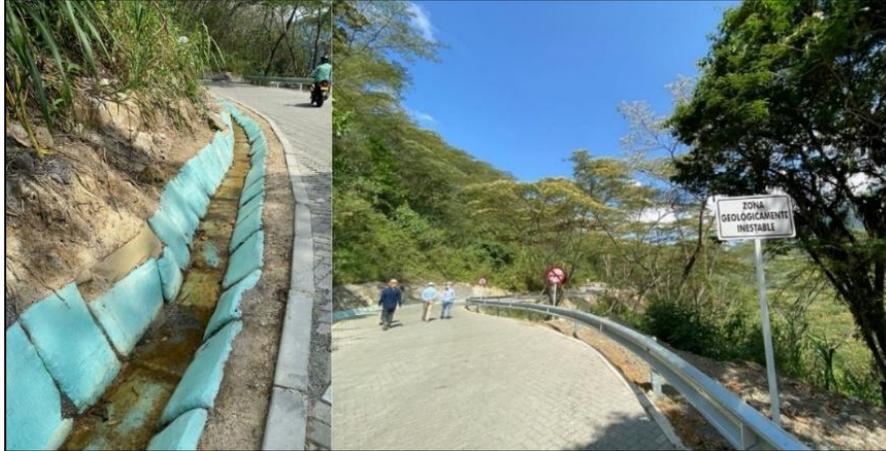
Figura 6

Obras de mitigación ejecutadas por la Gobernación de Antioquia en el sector Los Columpios km56+850 de la vía la Miserenga - Alto del Chuscal, en la subregión occidente del Departamento de Antioquia.

Abscisa 56+850, sector Columpios: En los diseños iniciales se tenía prevista la intervención con pavimento flexible; sin embargo, al ver las condiciones de la zona, se decide intervenir con pavimento articulado como medida provisional y mitigatoria. Las condiciones naturales del terreno indican que los movimientos en masa lentos se van a seguir presentando y el pavimento articulado, al poder repararse con mayor facilidad, y siendo su mantenimiento más cómodo y económico, es más viable que intervenir con pavimento flexible. Teniendo en cuenta que los desplazamientos del terreno también afectan la durabilidad de las cunetas, en este sector se construyeron cunetas de geo membrana y costales de suelo cemento, con esto se busca que la cuneta pueda adaptarse con mayor facilidad a los movimientos que el suelo pueda presentar y garantizar una buena conducción de las aguas de escorrentía; en las figuras 6 se presentan las fotografías de la intervención en este sector.

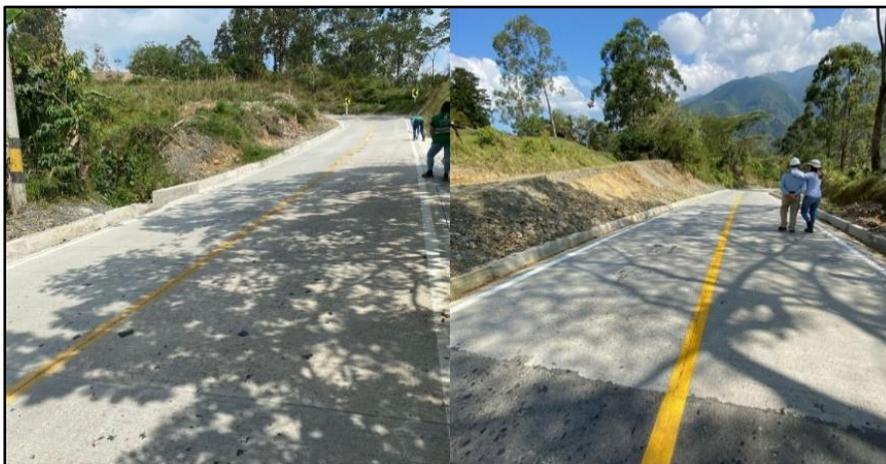
Figura 7

Abscisa 57+520: En esta abscisa se identificó cedencia del terreno, esto causó que el tramo de vía entre el km 57+520 y el km 57+720 alcanzaran hasta un 16% de pendiente.

Obras definitivas ejecutadas por la Gobernación de Antioquia entre el km57+520 y el km57+720 de la vía la Miserenga - Alto del Chuscal, en la subregión occidente del Departamento de Antioquia.

Abscisa 57+520, sector de alta pendiente: En este tramo de vía fue necesaria la construcción de pavimento rígido, por sus características tiene mayor durabilidad y resistencia a la deformación, también, evita el desplazamiento de la carpeta asfáltica y permite una mejor corrección de la pendiente, además, permite mayor adherencia de los vehículos; en la figura 7 se presenta la fotografía de la intervención.

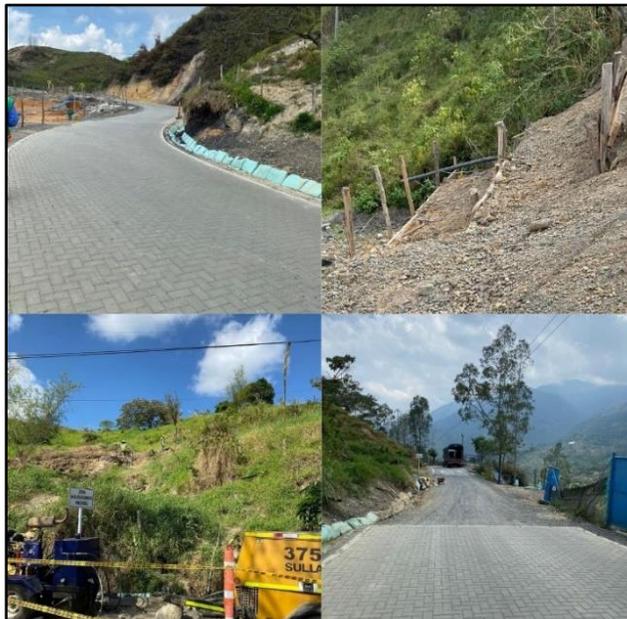
Figura 8

Abscisa 58+600: Punto conocido como Gallineras; esta es una de las zonas más inestables de los tramos intervenidos en el contrato, tiene un comportamiento similar al punto de los columpios presentando hundimientos y desplazamientos considerables, alcanzando hasta los 8 metros de desnivel, está ubicado en zona geológica inestable y, también, se presentaron problemas con el manejo del agua debido a que es un terreno bastante húmedo.

Obras de mitigación ejecutadas por la Gobernación de Antioquia en el sector La Gallinera km58+600 de la vía la Miserenga - Alto del Chuscal, en la subregión occidente del Departamento de Antioquia.

Abscisa 58+600, sector Gallineras: Como las condiciones geológicas de esta zona son similares a las del tramo de los columpios, la intervención fue la misma, con pavimento articulado y cunetas de geo membrana y costales de suelo cemento.

En este punto, también, fue necesaria la construcción de drenes horizontales para controlar la humedad del terreno y evitar aumento de inestabilidad en los taludes que llegaban a la carretera. En total se construyeron, aproximadamente, 5400 ml de drenes.

Por otra parte, existe un tramo de aproximadamente 70 m dónde no se intervino con ningún tipo de pavimento y se decidió dejarlo a nivel de la base, esto se debe a que se han presentado asentamientos considerables en poco tiempo, por lo que es más viable el mantenimiento de la base en esta longitud; en busca de estabilizar los taludes que salen de la vía, se construyeron trinchos que son estructuras construidas escalonadamente de arriba hacia abajo en sentido de la pendiente para disipar la energía cinética del agua, reconfigurar laderas (perfil más suave), controlar el arrastre de materiales y dar soporte a los filtros (INVIAS, 2021). En este punto todas las obras son medidas provisionales y mitigatorias; en la figura 8 se presentan las fotografías de la intervención.

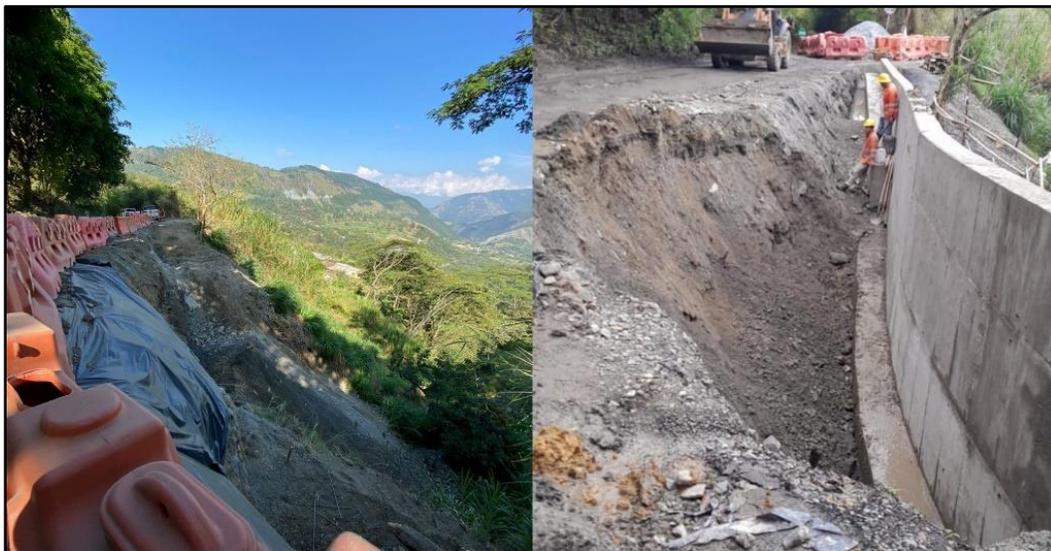
Figura 9

Abscisa 59+826: Se presentó pérdida de banca por erosión hidráulica, en este caso no se ha evidenciado inestabilidad del terreno, si bien en el punto existía una obra transversal, esta no contaba con dissipador para el agua de escorrentía que llegaba a la obra por lo que finalmente se da la pérdida de banca.

Obras definitivas ejecutadas por la Gobernación de en el km 59+826 de la vía la Miserenga - Alto del Chuscal, en la subregión occidente del Departamento de Antioquia.

Abscisa 59+826, sector pérdida de banca: Para solucionar la pérdida de banca presentada y garantizar la estabilidad de la vía fue necesaria la construcción de un muro de contención sobre pilas. El muro tiene una longitud de 26 m comprendida entre el km 59+800 y el km 59+826. En total se excavaron 10 pilas, 5 de 8 m y las demás de 14 m de profundidad. En la figura 9 se presentan las fotografías de la intervención.
