**INFORME TÉCNICO DEL DIAGNOSTICO ARCHIVISTICO DEL FONDO
ACOMULADO DE LA COOPERATIVA DE PILOTOS CIVILES DE COLOMBIA EN
LIQUIDACION JUDICIAL**

Fecha: Medellín 10 Febrero 2023

ELABORADO POR: Daniela Restrepo Galvis

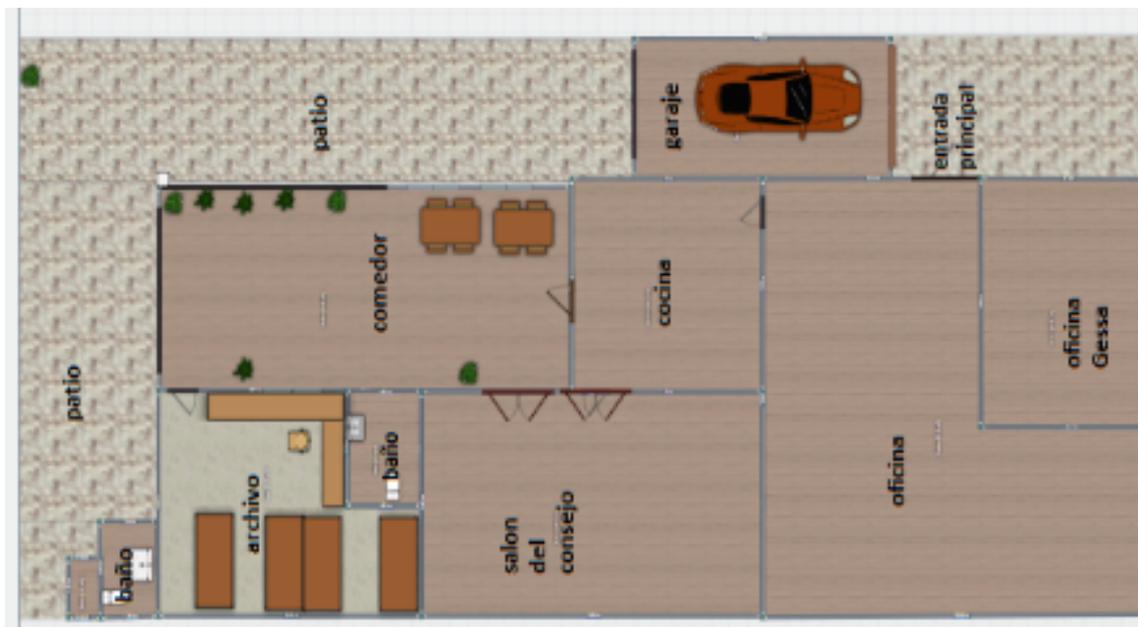
El techo es cielorraso, el Archivo se encuentra en el primer piso de la casa, este está cerca del patio principal, en este lugar hay muchas plantas, esto puede traer animales, y se ha identificado mosquitos, aunque periódicamente se hacían fumigaciones.

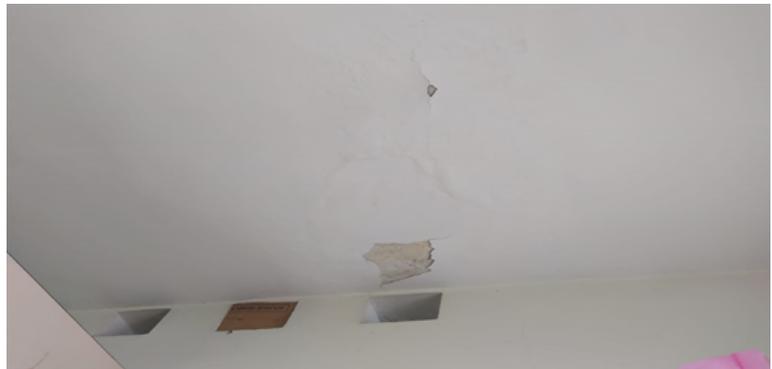
El cielorraso al igual que los muros se encuentra revocado, aunque hay partes que se desprende la pintura causada por una humedad de un patio que se encuentra en el piso de arriba.

Como se mencionó antes algunas pinturas se desprenden, por lo que esto puede ocasionar daños a la documentación.

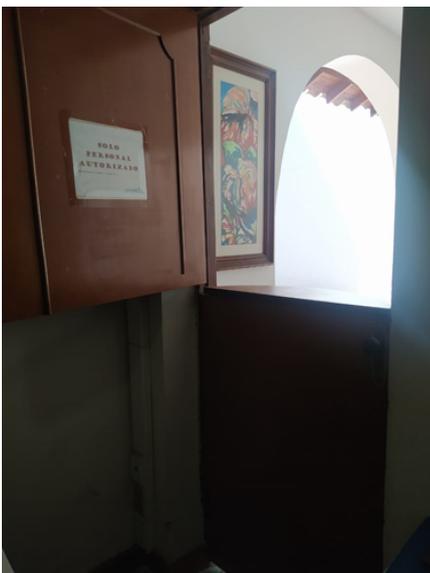
madera y hay una ventana principal construida con hierro y ventanales que permite la ventilación del archivo, y otras tres ventanas pequeñas dos de ella se encuentran con rejilla y la otra con un pedazo de cartón que se debió poner ahí porque anteriormente por esa rejilla se entraban los murciélagos.

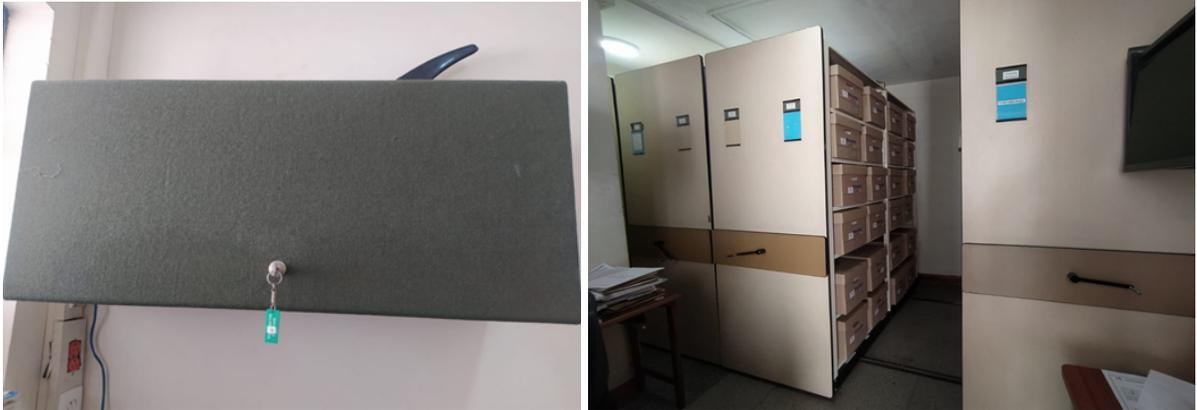
La documentación la salvaguarda un archivo colgante metálico que se usa para guardar implementos de oficina, 4 estantes rodantes metálicos, el problema es que los extremos de los estantes rodantes son de madera.

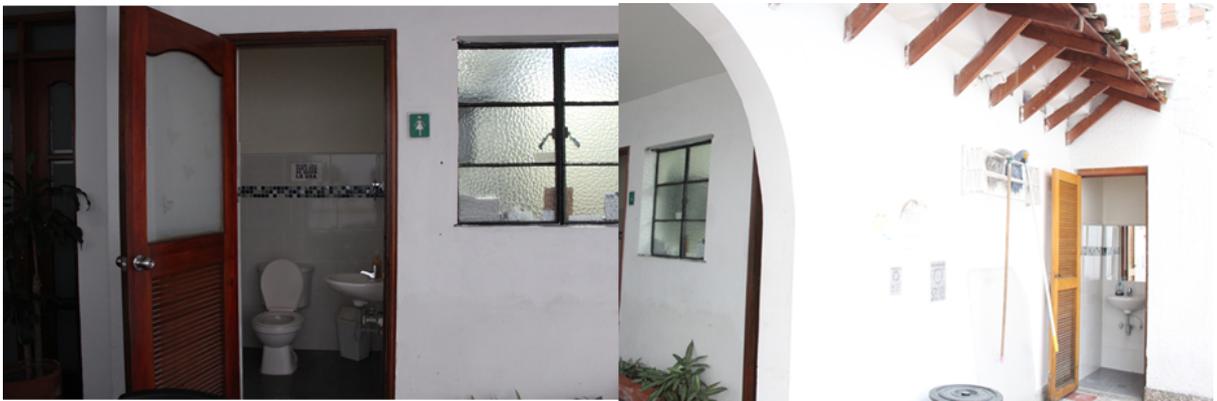
Otro riesgo es de humedad por dos baños que están a cada lado del archivo, humedad que puede llegar a ser causada por las tuberías de los baños.

Como ya se mencionó antes la documentación la salvaguarda un archivo colgante metálico, 4 estantes rodantes metálicos, el problema es que los extremos de los estantes rodantes son de madera, por lo que no es el mejor material en caso de incendio.

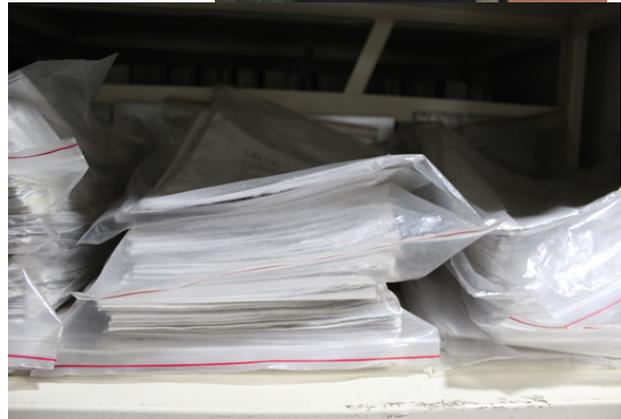
El sistema de protección o encuadernación de los documentos es en carpetas de cartón y paquetes de bolsas, estos últimos no siendo los más adecuados para la conservación de dichos documentos esto puede llegar a deteriorar más rápidamente la documentación, ya que la humedad dentro de las bolsas es mucho más alta.

También las carpetas de cartón, estas carpetas no cuentan con material que prevenga la acidificación, ni cuenta con un recubrimiento que impida la acidificación a los documentos.

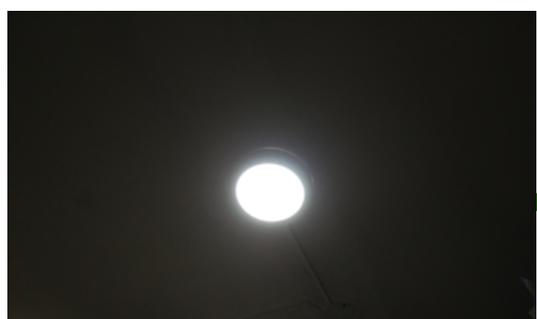
La iluminación es de lámparas led, pero no está muy bien distribuida, lo que hace que haya partes con mala iluminación y puede ser incómodo para

el archivista. Algunos documentos están expuestos a iluminación directa, los cables están llevados por canaletas, y una de las lámparas tiene algunos cables por fuera.

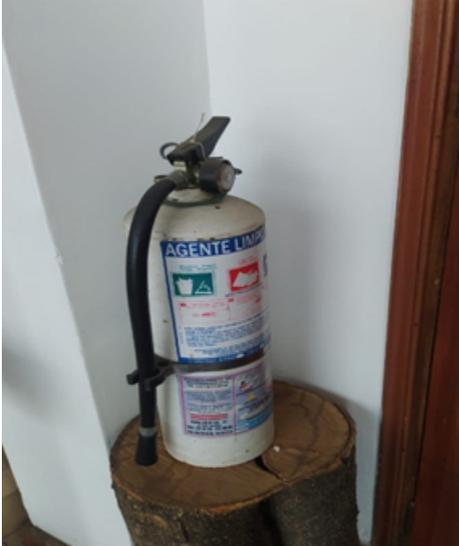
En la cooperativa solo hay tres extintores, pero dentro del depósito de archivo no hay ninguno, el que está más cerca está se encuentra saliendo a mano derecha del archivo, cerca del baño que está a uno de los costados del archivo y solo hay una persona capacitada para el manejo de extintores.
