**PROGRAMA PARA EL MANTENIMIENTO DE LA INFRAESTRUCTURA CIVIL  
DEL PROCESO GENERAR ENERGÍA**

Michel Gómez Osorio

Ingeniería Civil

Jornada académica  
8 de febrero de 2019

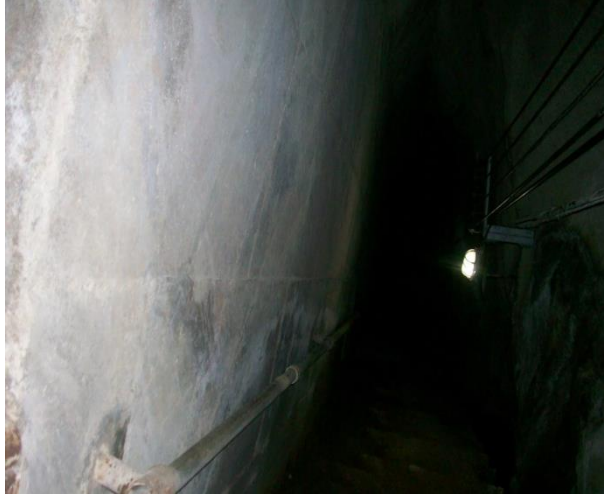
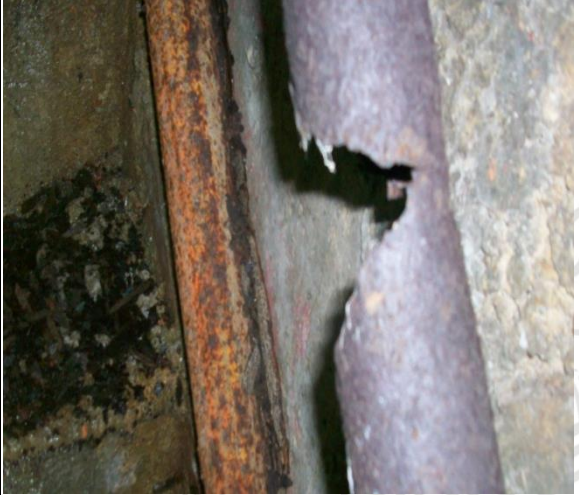
<p align="center"><b>FOTO 20</b></p> <p>Elemento: ANCLAJES</p> <p>Descripción: Estructura en Concreto</p> <p>Hallazgo: Elemento en buenas condiciones estructurales.</p> <p>Recomendación:</p>	<p align="center"><b>FOTO 21</b></p> <p>Elemento: PASAMANOS</p> <p>Descripción: Elemento metálico</p> <p>Hallazgo: Elemento con alto grado de ataque corrosivo y en malas condiciones estructurales.</p> <p>Recomendación: Reemplazar pasamanos por uno en acero inoxidable.</p>

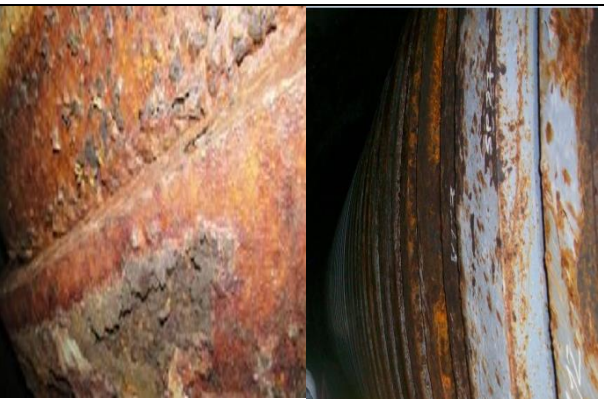
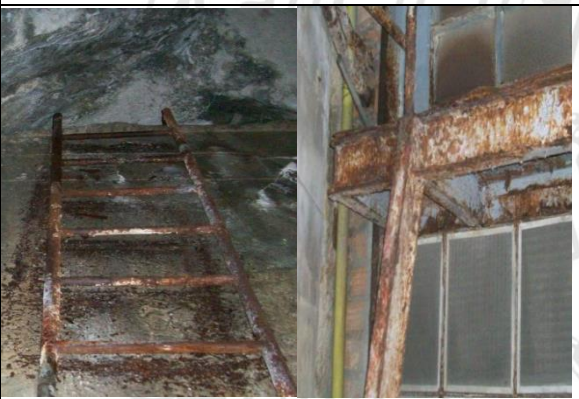
<p align="center"><b>FOTO 22</b></p> <p>Elemento: TUBERÍA A PRESIÓN</p> <p>Descripción: Elemento metálico</p> <p>Hallazgo: Elemento con ataque corrosivo</p> <p>Recomendación: Proteger la tubería a presión con pintura anticorrosiva.</p>	<p align="center"><b>FOTO 23</b></p> <p>Elemento: Elementos metálicos</p> <p>Descripción: Elemento metálicos</p> <p>Hallazgo: Elemento con grado de oxidación.</p> <p>Recomendación: Proteger demás elementos con pintura anticorrosiva.</p>

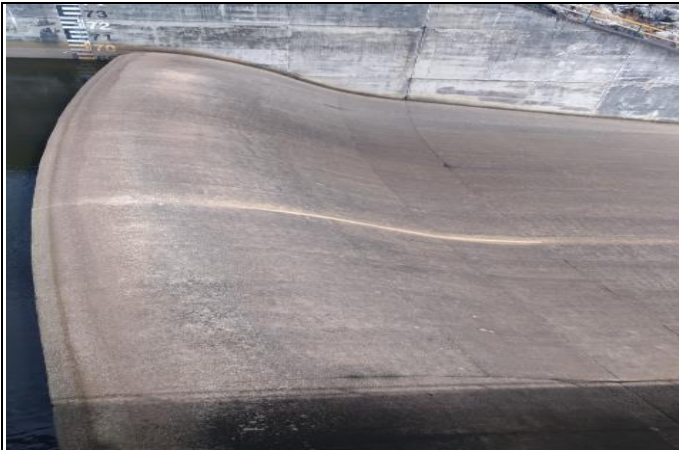
**FOTO 28**

**Elemento:** AZUD  
**Descripción:** Estructura en Concreto  
**Hallazgo:** Estructura en muy buenas condiciones.  
**Recomendación:**

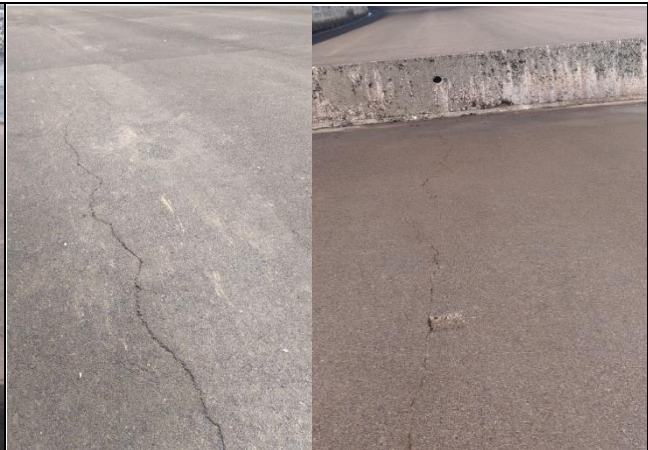
**FOTO 29**

**Elemento:** CANAL DE DESCARGA  
**Descripción:** Estructura en Concreto  
**Hallazgo:** Grietas longitudinales en la zona de aireadores.  
**Recomendación:** Sellar las grietas con resina epóxica con el fin que no presente exposición de acero y tenga repercusiones importantes en la estructura y monitorear las que no se intervengan.

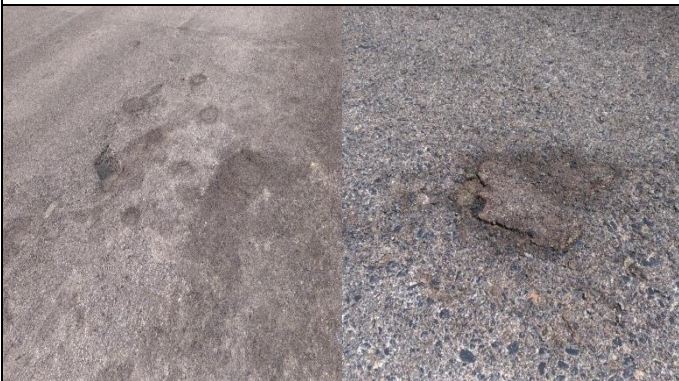
**FOTO 30**

**Elemento:** CANAL DE DESCARGA  
**Descripción:** Estructura en Concreto  
**Hallazgo:** Perdida de esmalte y pequeños baches generados por la abrasión y el lavado que produce el vertimiento.  
**Recomendación:** Monitorear las zonas donde se han hecho reparaciones y se presente erosión en el concreto para asegurar que el fenómeno no avance.

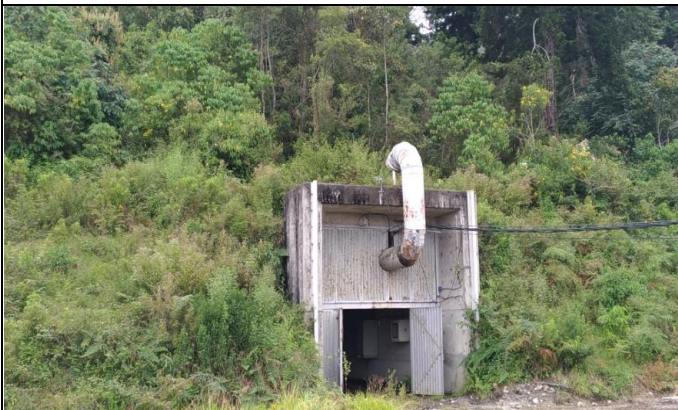
**FOTO 38**

Hallazgo: Elementos que presentan corrosión.

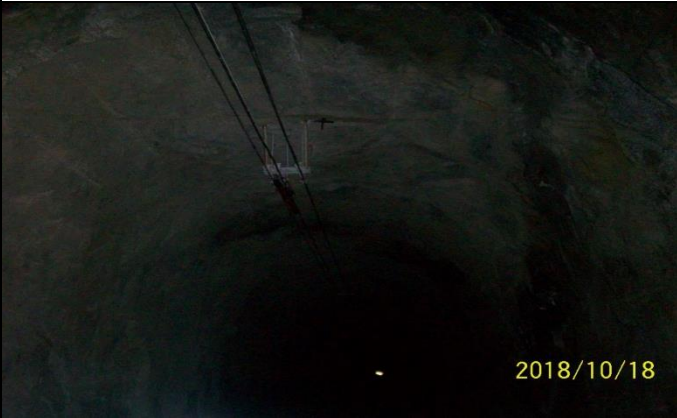
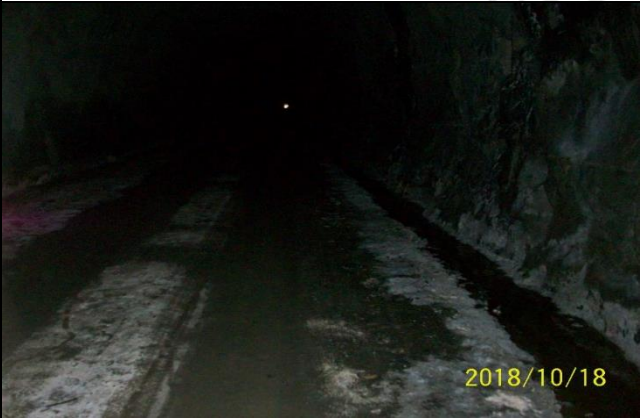
<b>FOTO 39</b>	<b>FOTO 40</b>
<p>Elemento: HASTIALES Y BOVEDAS</p> <p>Descripción: Estructura en Roca</p> <p>Hallazgo: Se encuentra en muy buenas condiciones, sin embargo, no cuenta con iluminación a lo largo del túnel.</p> <p>Recomendación: Garantizar iluminación a lo largo del túnel, con el fin de hacer seguro el desplazamiento, trabajos e inspecciones que se vayan a realizar.</p>	<p>Elemento: CALZADA</p> <p>Descripción: Estructura en afirmado</p> <p>Hallazgo: Estructura en muy buenas condiciones.</p> <p>Recomendación:</p>

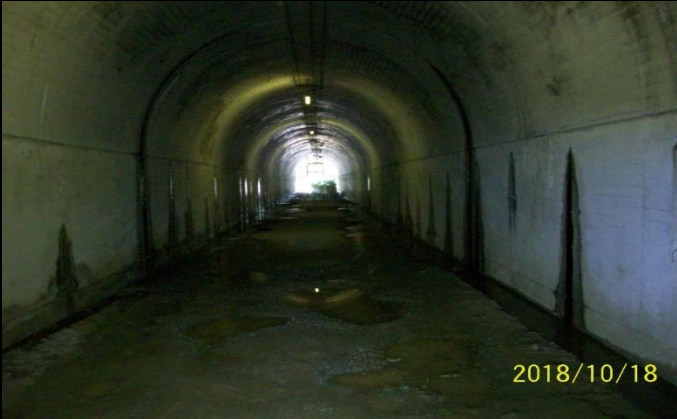
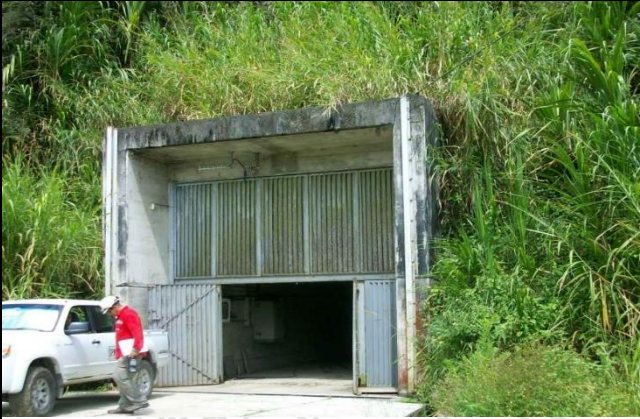
<b>FOTO 41</b>	<b>FOTO 42</b>
<p>Elemento: REVESTIMIENTO</p> <p>Descripción: Estructura en concreto</p> <p>Hallazgo: Estructura en muy buenas condiciones.</p> <p>Recomendación:</p>	<p>Elemento: ELEMENTOS METÁLICOS</p> <p>Descripción: Puerta reja</p> <p>Hallazgo: Estructura presenta cierto grado de oxidación.</p> <p>Recomendación: Proteger con pintura anticorrosiva y pintura acrílica.</p>

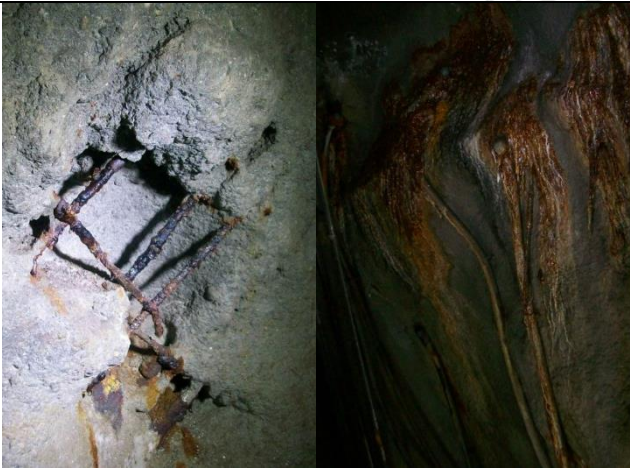
<p style="text-align: center;"><b>FOTO 44</b></p>
<p><b>Elemento:</b> HASTIALES  <b>Descripción:</b> Estructura en Roca y en Concreto Lanzado  <b>Hallazgo:</b> Filtraciones no controladas que inciden sobre las escalas y elementos metálicos.  <b>Recomendación:</b> Control adecuado de las infiltraciones, con el fin de que no tengan repercusión sobre los demás elementos.</p>	<p><b>Elemento:</b> HASTIALES  <b>Descripción:</b> Estructura en Roca y en Concreto Lanzado  <b>Hallazgo:</b> Desprendimientos del concreto lanzado con exposición de la malla de refuerzo y además se tienen drenajes completamente colmatados.  <b>Recomendación:</b> Recuperar o cubrir las zonas donde se tiene un desprendimiento en el concreto lanzado, poner en operación los drenajes colmatados.</p>

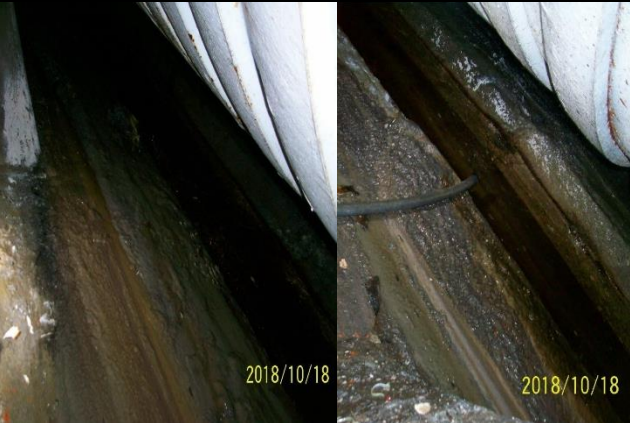
<p style="text-align: right; color: yellow;">2018/10/18</p> <p style="text-align: right; color: yellow;">2018/10/18</p> <p style="text-align: center;"><b>FOTO 46</b></p>
<p><b>Elemento:</b> BOVEDA  <b>Descripción:</b> Estructura en Roca y en Concreto Lanzado  <b>Hallazgo:</b> Filtraciones no controladas, con incidencia directa sobre la tubería a presión y las escaleras.  <b>Recomendación:</b> Control adecuado de las infiltraciones, con el fin de que no tengan repercusión sobre la tubería y escaleras.</p>	<p><b>Elemento:</b> SOLERA  <b>Descripción:</b> Estructura en Concreto  <b>Hallazgo:</b> Se aprecia erosión debido a las aguas de infiltración que por esta transcurren, además se aprecia tanto deposición de sales como de material fino.  <b>Recomendación:</b> Canalizar las aguas infiltradas con tubería de PVC, con el fin de no seguir desgastando la solera y limpiar acumulaciones.</p>

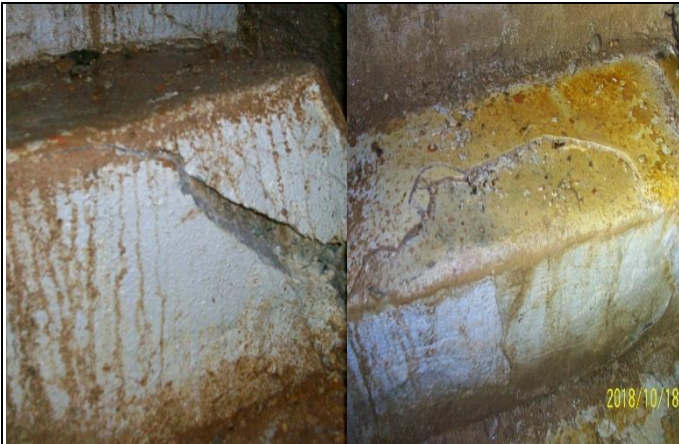
**FOTO 47**

**Elemento:** ESCALERAS  
**Descripción:** Estructura en Concreto  
**Hallazgo:** Descascaramiento en el concreto.  
**Recomendación:** Recuperar el concreto desprendido de las escaleras, para evitar más pérdida de material y una futura exposición del acero.

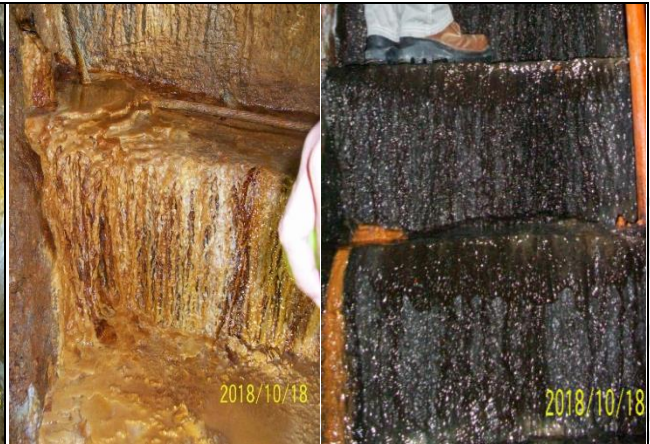
**FOTO 48**

**Elemento:** ESCALERAS  
**Descripción:** Estructura en Concreto  
**Hallazgo:** Acumulación de sales y manchas debido al constante tránsito de agua que tienen.  
**Recomendación:** Limpiar la acumulación de sales para evitar corrosión en el acero y brindar una mejor servicialidad del elemento.

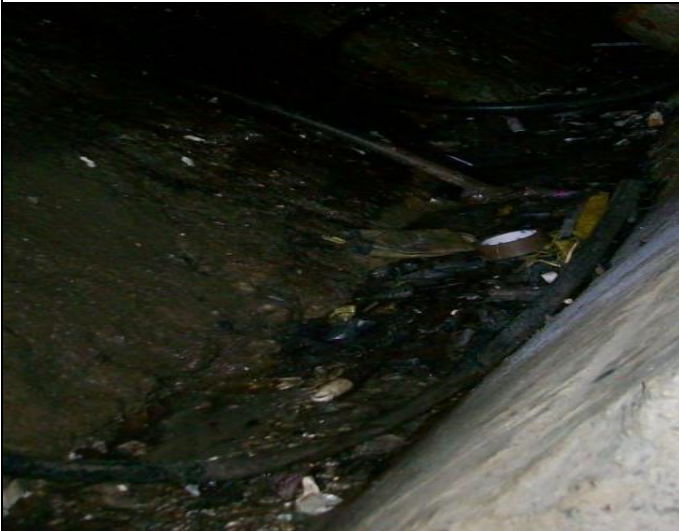
**FOTO 49**

**Elemento:** ANCLAJES  
**Descripción:** Estructura en Concreto  
**Hallazgo:** Acumulación de basuras en la sección aguas arriba de cada anclaje.  
**Recomendación:** Limpiar la acumulación de basura que se tiene en la sección aguas arriba de cada anclaje.

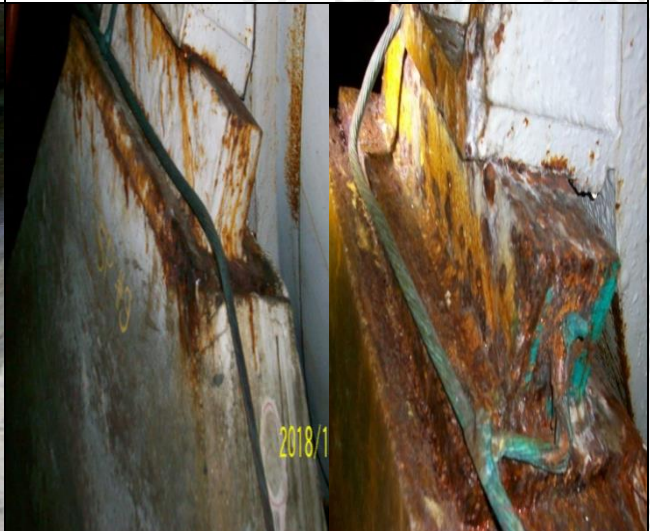
**FOTO 50**

**Elemento:** SILLETAS  
**Descripción:** Estructura en Concreto  
**Hallazgo:** Concretos en muy buenas condiciones, sin embargo, las platinas y amarres presentan corrosión.  
**Recomendación:** Realizar un estudio del estado de pérdida de sección que pueden presentar las platinas y proteger con pintura anticorrosiva.

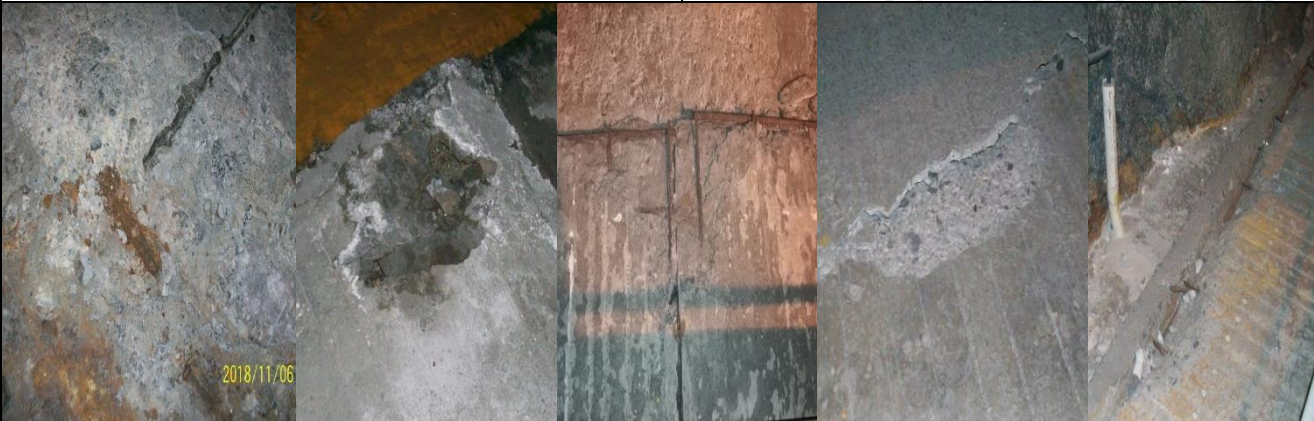
<b>FOTO 57</b>	
<p><b>Elemento:</b> SOLERA</p> <p><b>Descripción:</b> Estructura en Concreto.</p> <p><b>Hallazgo:</b> Estructura muy deteriorada, con desprendimientos significativos en el concreto con exposición y corrosión del acero. Grietas transversales y longitudinales, hinchamientos del concreto y pérdida de esmalte del con exposición de acero.</p> <p><b>Recomendación:</b> Estudiar el grado de corrosión que se tiene en el acero para analizar el tipo de intervención que se debe ejecutar si se trata de reparar y proteger con pintura anticorrosiva el acero y recuperar con mortero resistente a los cloruros o si definitivamente se deban reemplazar secciones de acero. Además, cubrir con mortero resistente a los cloruros las secciones donde se ha erosionado el concreto con exposición del</p>

agrado grueso.
