**UNIVERSIDAD
DE ANTIOQUIA**

**Informe Final Semestre de Industria
Práctica Empresarial**

Autor(es)
Juan Camilo Miranda Díaz

PROCESOS DE SEÑALIZACIÓN VIAL PARA LA MOVILIDAD DE MEDELLÍN

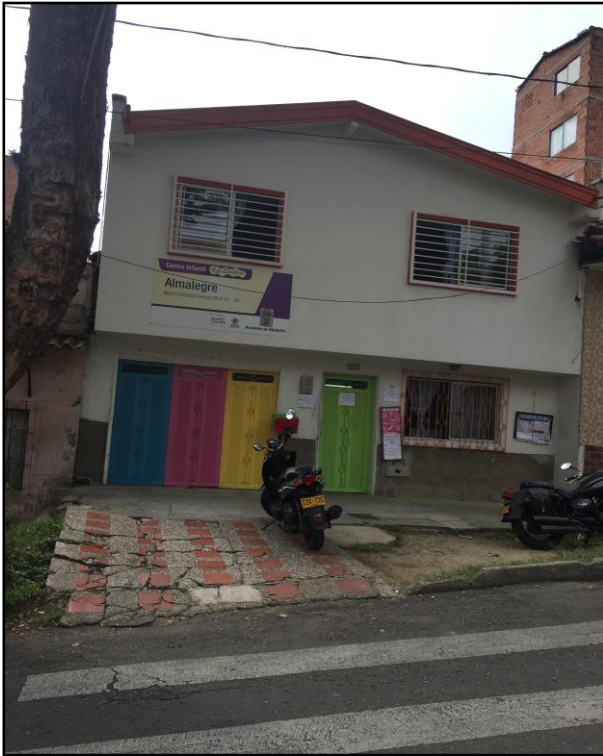
Ilustración 8: Centro Infantil Buen Comienzo Carrera 89 # 36-38 – Almaalegre- Barrio Cristóbal. Paso cebra en regular estado

En este establecimiento educativo, ubicado en el barrio Cristóbal de la comuna 13 de Medellín, se observó que el paso cebra estaba en regular estado, y la leyenda de ZONA ESCOLAR erróneamente demarcada, ya que actualmente el Manual de Señalización Vial especifica que dicha demarcación debe hacerse en toda la calzada, y no en un solo carril como se evidencia en la ilustración 9. Además, la línea de carril amarilla también presentaba desgaste a lo largo de toda la cuadra. Luego de observar y analizar todo lo que se encontraba actualmente en el sitio, el siguiente paso fue proponer señalización nueva que carecía dicho lugar, para este caso, pictograma de proximidad a cruce escolar, flechas direccionales, y las señales verticales de reducción de velocidad y proximidad a un cruce escolar las cuales son SR 30 (30), y SP 47A Y SP-47B respectivamente. Con este levantamiento y correcciones finalizó la visita de campo.

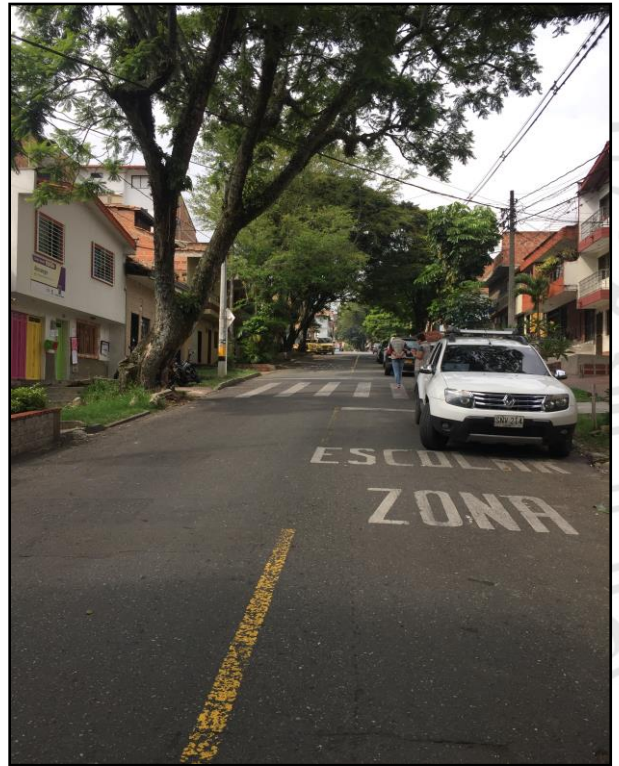
Ilustración 9: Leyenda ZONA ESCOLAR mal demarcada, y demarcación de paso cebra y línea de detención en regular estado, vista hacia el sur

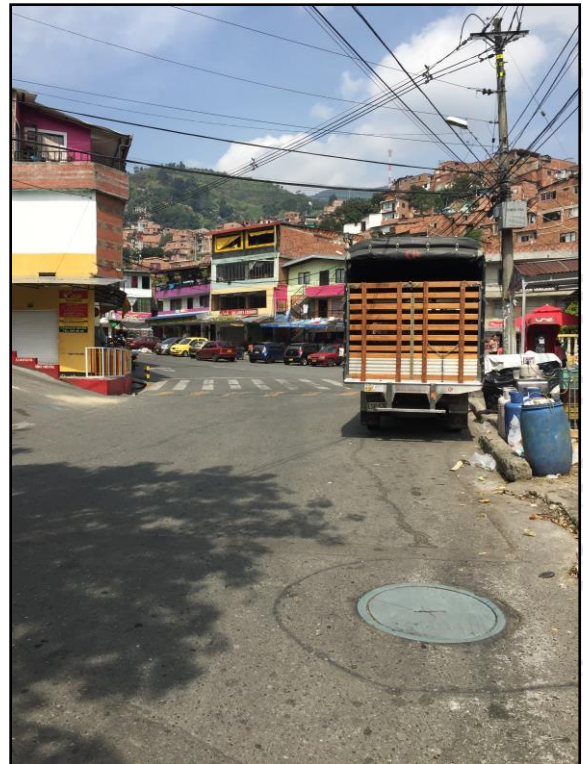
Ilustración 11: Calle 39D # 112-100. Reductor de velocidad mal demarcado y paso cebra en regular estado. Vista hacia el occidente.

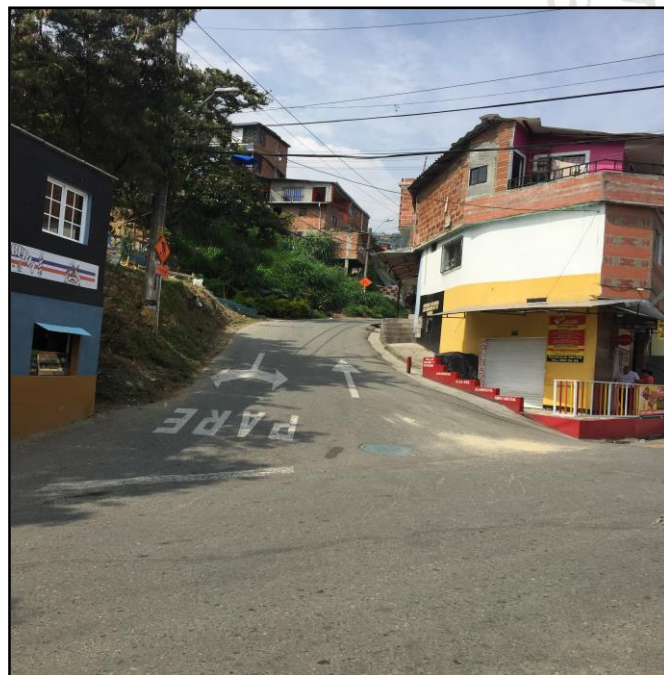
Ilustración 12: Calle 39D # 112-100. Sobre Calle 39C, ausencia de demarcaciones para la zona escolar. Vista hacia el sur

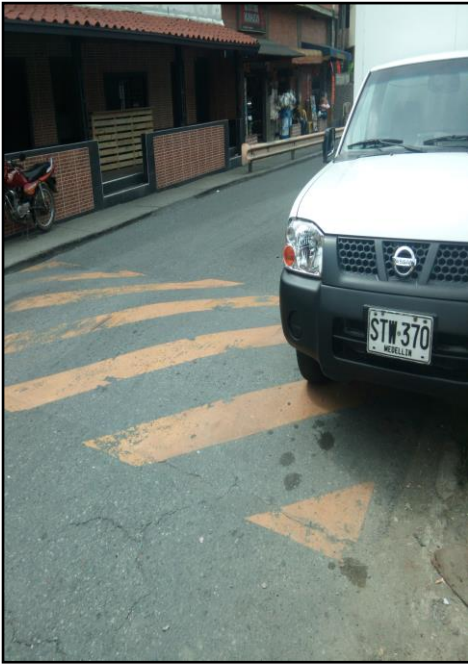
Ilustración 15: Resalto con demarcación antigua en Carrera 82 # 100F06

En estas tres ilustraciones se resumen ilustrativamente las condiciones actuales de los veintitrés (23) resaltos visitados. Estas tres condiciones coinciden en que deben realizarse intervenciones oportunas para mejorar la visibilidad de estos elementos reguladores del tránsito, y por consiguiente mejorar la circulación en la zona. Para esto, el Manual de Señalización Vial 2015 sugiere demarcar los resaltos como se observa en la ilustración 16, en donde los triángulos blancos representan la dirección del flujo vehicular. Con lo anterior expuesto, y tras la inspección visual realizada en campo, se determinó repintar correctamente estos resaltos, y proponer señalización vertical de proximidad a resalto SP-25 que no se encontraban instaladas en estos sitios. Es necesario mencionar que se registraban las dimensiones en metros de los resaltos para ser efectiva esta tarea.

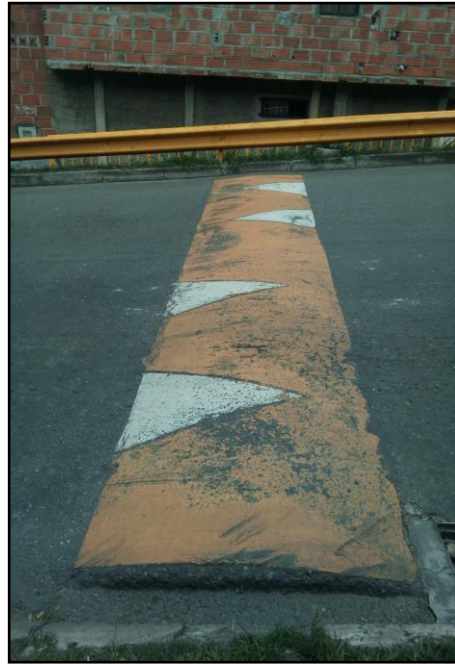
Ilustración 16: Resalto bien demarcado, pero con pintura deteriorada en Carrera 79A # 92-161

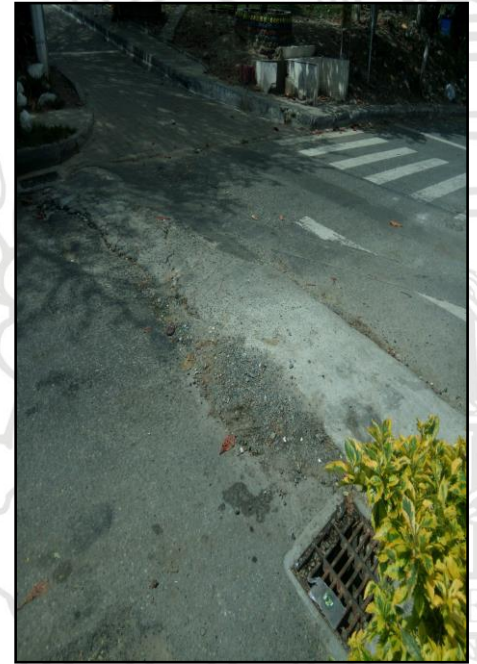
Ilustración 17: Resalto en malas condiciones estructurales en Carrera 82 # 98D-32

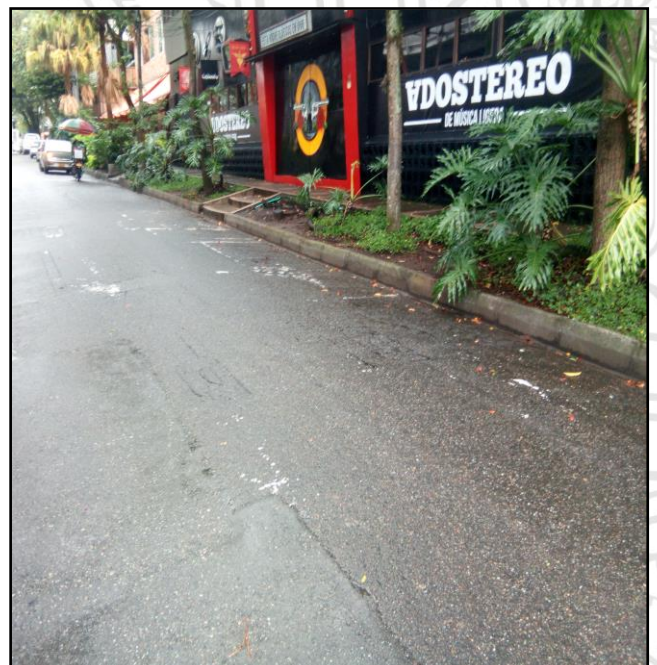
Ilustración 19: Celdas demarcadas en muy mal estado y difícil identificación en Carrera 37A entre Calle 8 y 8A, zona Poblado

Generalmente, las celdas en estas zonas se encontraron en deficiente estado de conservación, por lo que con el levantamiento realizado en campo, se decidió, bajo conceptos técnicos e ingenieriles, repintar todas las que necesitaran mantenimiento en su demarcación, al igual que la señalización actual de la zona, o conformar una nueva configuración de celdas para suplir esta necesidad, como se muestra en la ilustración 19. Los criterios más importantes tenidos en cuenta fueron básicamente un correcto uso del espacio público, es decir, que la ubicación de una celda no perturbara la movilidad de la zona, por ejemplo, no ubicar celdas en accesos a parqueaderos y garajes, o a no menos de cinco metros de una intersección.

La configuración de celdas y señalización horizontal que se observa en la ilustración 21 corresponden al corredor vial mostrado en la ilustración 19, el cual como se indicó anteriormente, presenta deficiencia en la demarcación de celdas y señalización horizontal. Una vez se intervenga este sitio, los usuarios de la vía, especialmente los de vehículo privado, podrán con mayor comodidad disponer de las celdas y circular en mejores condiciones de señalización.

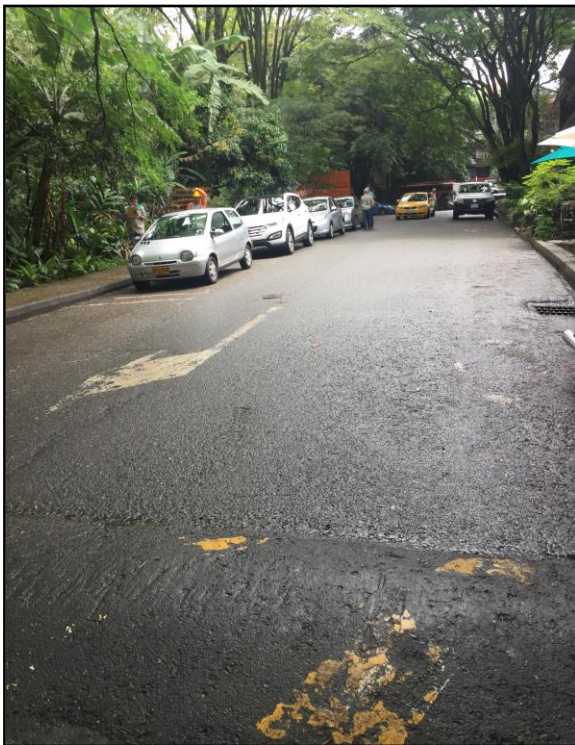
Ilustración 23: Calle 8 entre Carreras 35 y 36 – flecha de giro a la derecha, resalto y celdas en mal estado de conservación, vista hacia el oriente.

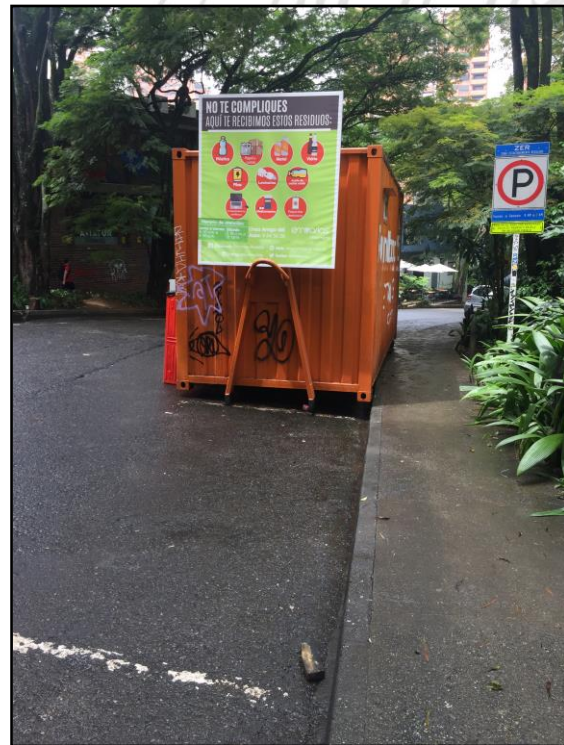
Ilustración 24: Calle 8 entre Carreras 35 y 36 – flecha de giro a la derecha, resalto y celdas en mal estado de conservación, vista hacia el occidente.

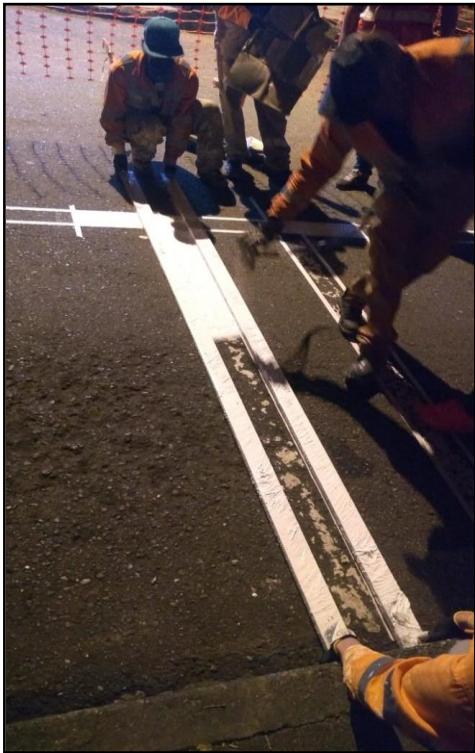
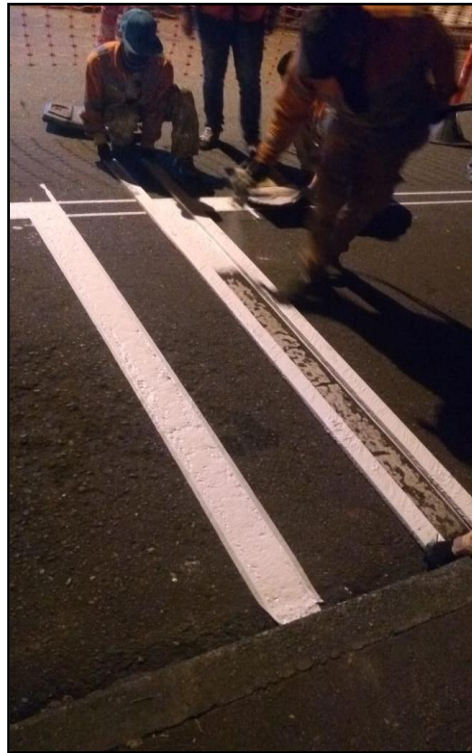
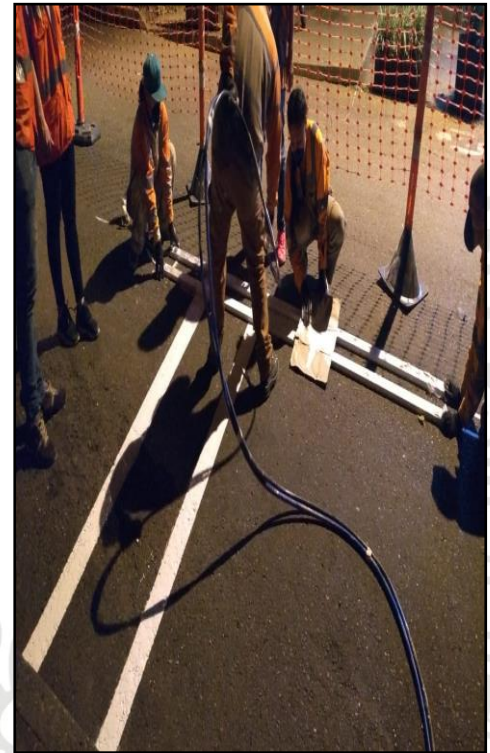
Ilustración 25: Cuadrilla realizando las actividades de demarcación de celdas y señalización horizontal sobre la Calle 8 entre carreras 35 y 36 el 11/04/2019

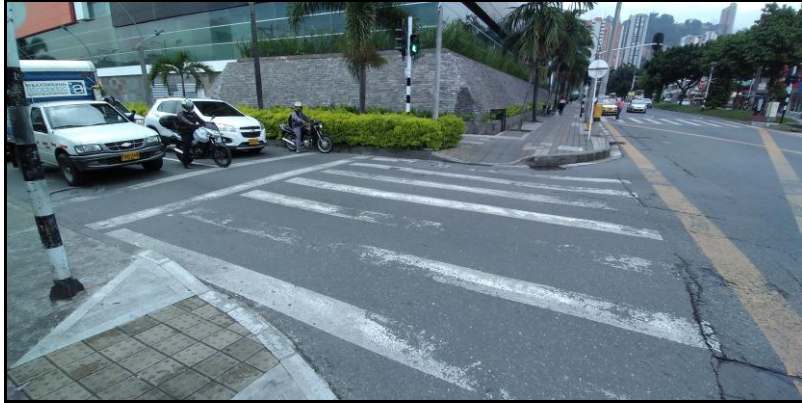
Ilustración 29: Intersección de la Av. Pintuco con Calle 44, costado norte – vista hacia el oriente – pasos cebra en mal estado. Fuente: Secretaria de Movilidad 2019

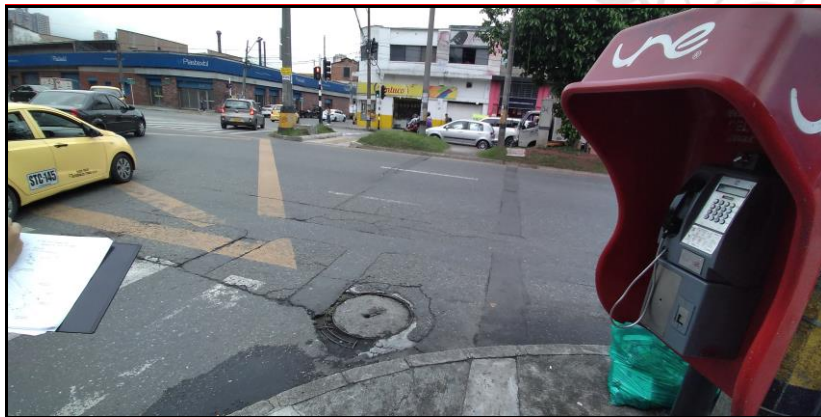
Ilustración 30: Intersección de la Av. Pintuco con Calle 44, costado norte – vista hacia el sur – ausencia de paso cebra. Fuente: Secretaria de Movilidad 2019

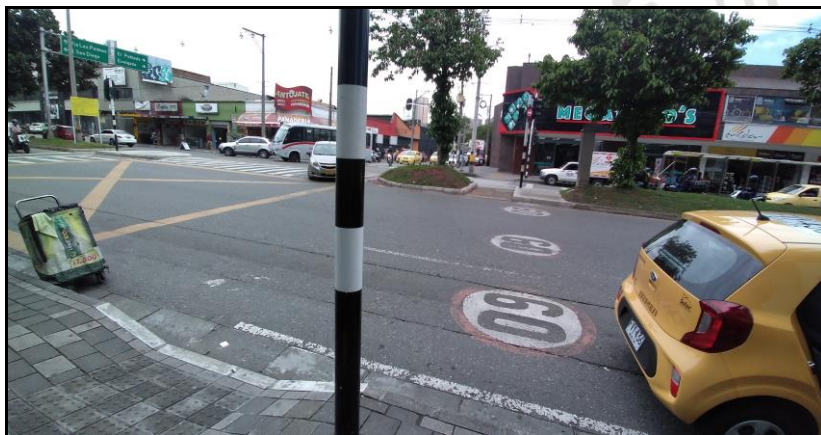
Ilustración 31: Av. Pintuco, a la altura de la calle 43G, costado norte – vista hacia el sur – ausencia de paso cebra y pictogramas desactualizados de velocidad máxima permitida. Fuente: Secretaria de Movilidad 2019

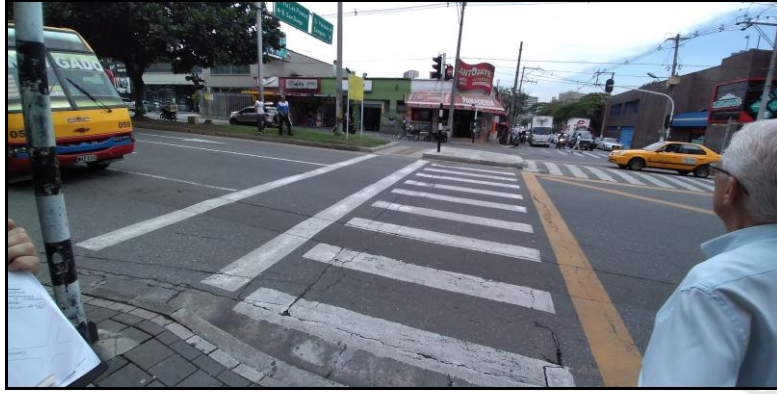
Ilustración 32: Av. Pintuco, a la altura de la calle 43G, costado norte – vista hacia el sur – paso cebra y línea de detención en buen estado. Fuente: Secretaria de Movilidad 2019

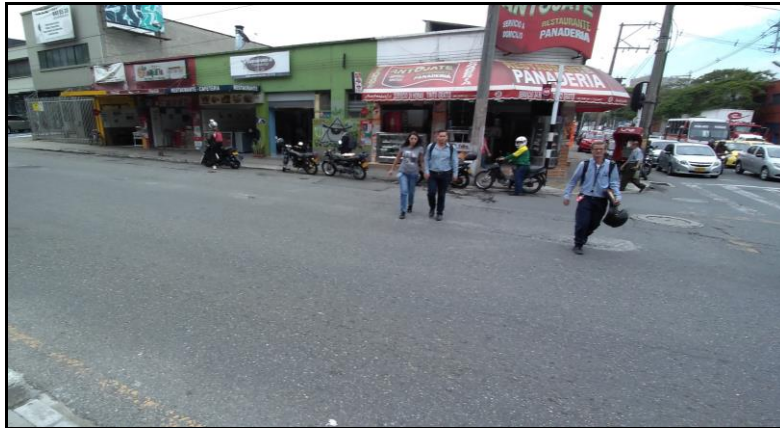
En la intersección de la carrera 43G con la Avenida Pintuco, el paso cebra del costado oriente, no está demarcado aunque existen rebajes que dan continuidad al cruce peatonal (ver ilustración 21); ahora bien, el paso cebra sobre la carrera 43G está en estado regular y se requiere repintar, además el rebaje del costado oriente para este paso, no cumple con condiciones óptimas. Así mismo, el paso cebra del costado occidente está deteriorado y se requiere repintar (ver ilustración 22), como también realizar el borrado de la línea de detención más cercano a la cebra.

Ilustración 33: Calle 43G con Av. Pintuco, vista hacia el sur – paso peatonal no demarcado. Fuente: Secretaria de Movilidad 2019

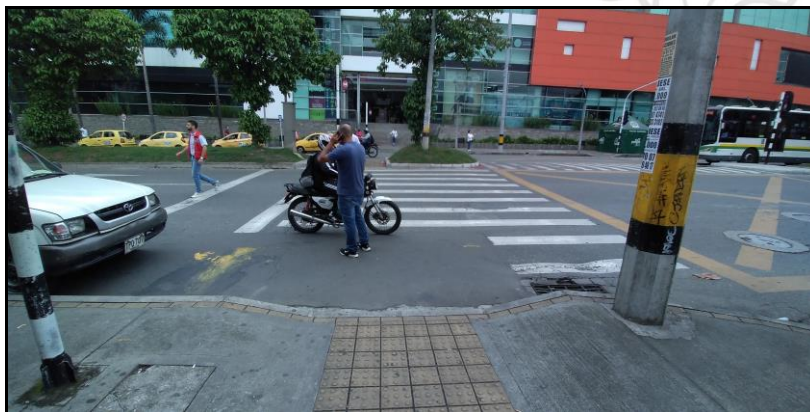
Ilustración 34: Calle 43G, a la altura de la Av. Pintuco, vista hacia el norte – paso cebra en mal estado. Fuente: Secretaria de Movilidad 2019

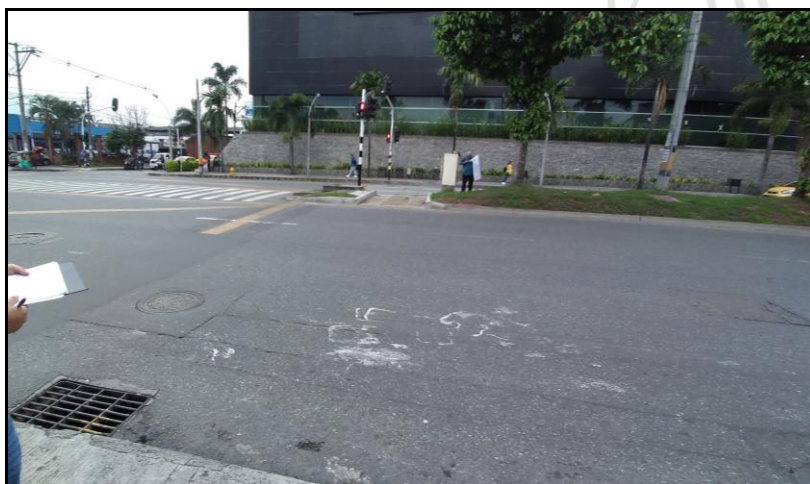
En la intersección de la Av. Pintuco con la carrera 44, no se ha demarcado el paso cebra del costado oriente (ver ilustración 23), que incluso tampoco cuenta con rebaje en el andén, por lo que se sugiere realizar estas obras que garanticen cruces seguros. El paso cebra sobre la carrera 44 se observa deteriorado al igual que la línea de detención y las líneas divisorias. Para esta intersección solo se evidencia el rebaje del costado oriental. En cuanto al Rectángulo Anti Bloqueo observado en este cruce, se encuentra desgastado (ver ilustración 24). En cuanto al paso cebra del costado occidental se evidencia discontinuidad entre los rebajes y la cebra existente, sugiriendo la extensión de esta última y el repinte de las dos flechas direccionales de frente y la flecha de giro a la derecha: esto implica actividades de borrado, repintar y pintar nuevo (ver ilustración 25)."

Ilustración 35: Calle 44, con Av. Pintuco, vista hacia el norte – paso cebra no demarcado. Fuente: Secretaria de Movilidad 2019

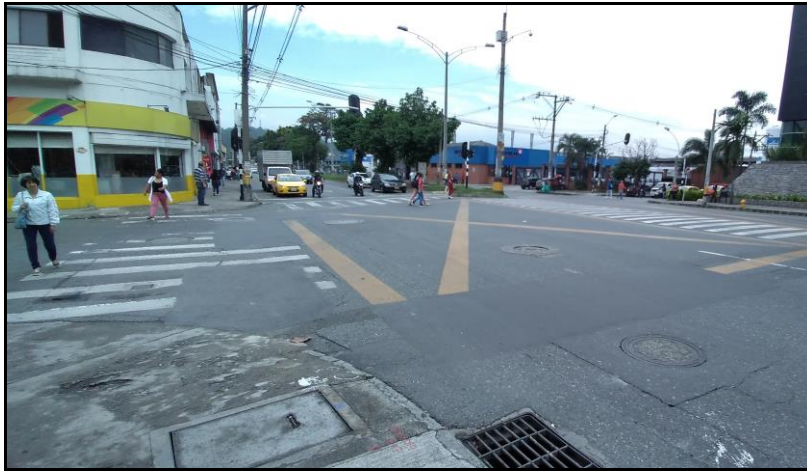
*Ilustración 36: Av. Pintuco a la altura de la calle 44, vista hacia el occidente – paso cebra en mal estado.
Fuente: Secretaria de Movilidad 2019*

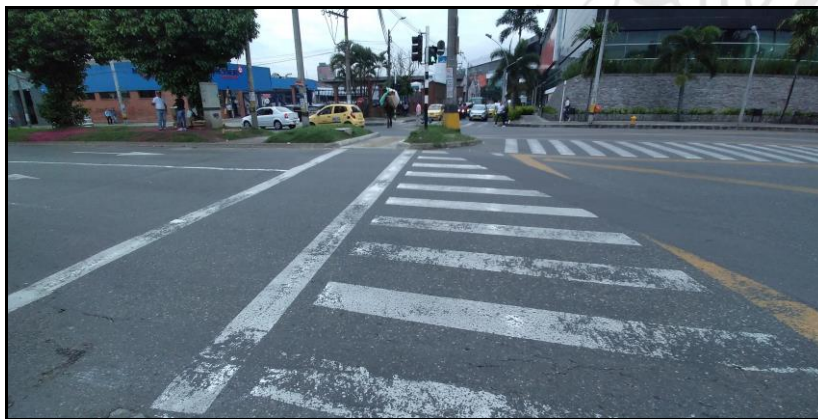
Ilustración 37: Av. Pintuco a la altura de la calle 44, vista hacia el norte – paso cebra en mal estado y sin continuidad. Fuente: Secretaria de Movilidad 2019

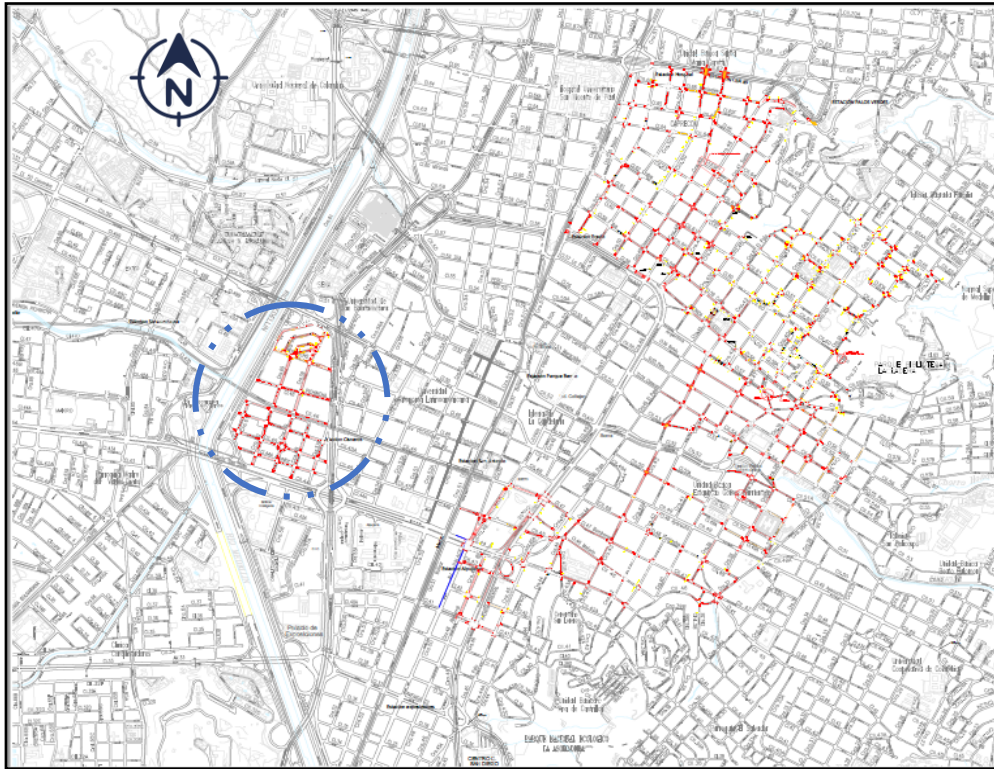
Ilustración 44: Plano diseñado en AutoCAD que recolecta todos los levantamientos en campo que han sido digitalizados.

Como se puede observar en la ilustración 44, el color rojo tiene alta predominación en este plano; siguiendo las convenciones mencionadas en la metodología, existe una alta afectación o carencia en cuanto a señalización en estos sitios. Se muestra con más detalle el barrio Corazón de Jesús perteneciente a la comuna 10 de Medellín, siendo uno de los más críticos en cuanto a temas de señalización puesto que la ausencia de demarcaciones y señalización vertical es muy notoria.

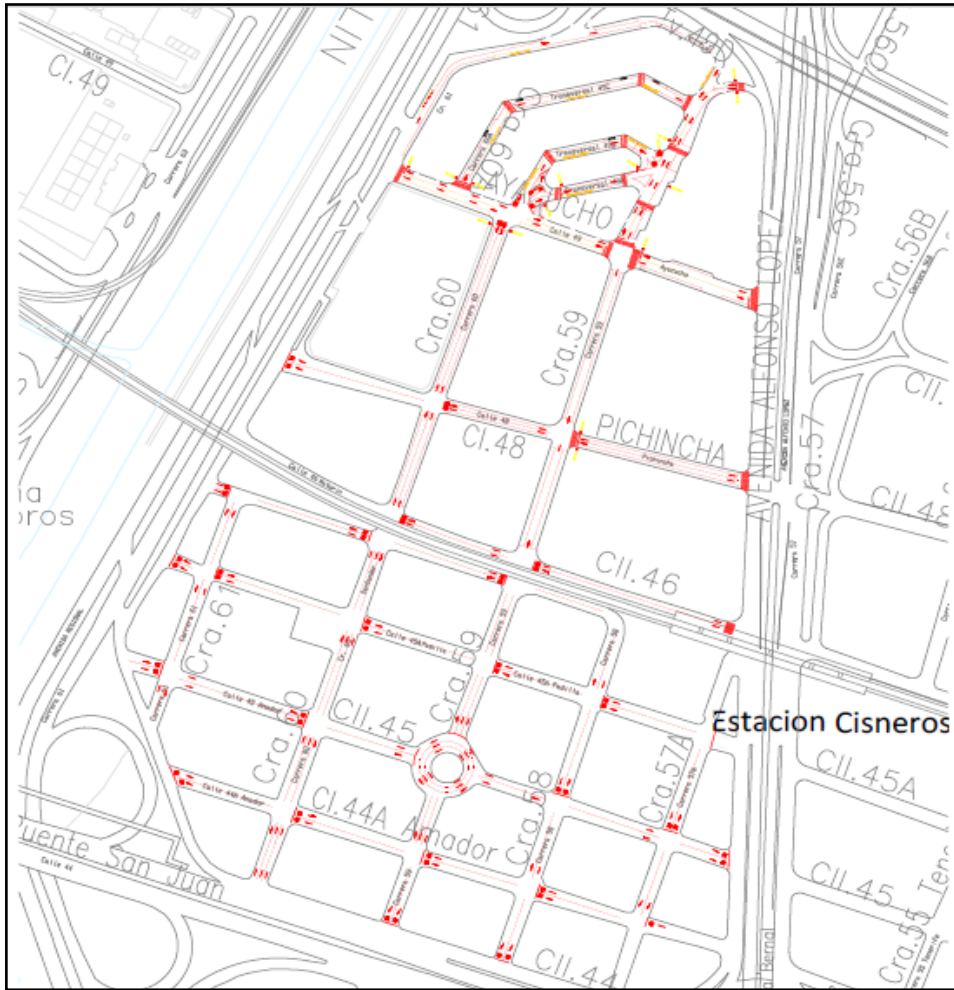
Ilustración 45: Plano diseñado en AutoCAD que recolecta los levantamientos en campo de Centro Parrilla para el barrio Corazón de Jesús

Se puede observar que en este barrio todo el plan de señalización es de color rojo, quiere decir que realmente no existe señalización en este sitio, o la que hay, presenta deficiente estado de conservación debido a que fue afectada por actividades de Centro Parrilla. Este tipo de actividades no solo se fundamentan en definir que repondrá Empresas Públicas de Medellín en cuanto a la señalización; también tienen como objetivo identificar acertadamente, la ausencia de señalización en estos sitios, y como mediante propuestas de señalización, brindar viajes más seguros, confortables y rápidos a los usuarios de las vías, y mejorar la interacción entre estos.

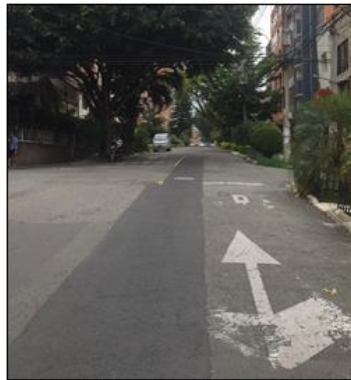
Calle 47 x Carrera 83, vista hacia el occidente. Señales afectadas por parcheo.

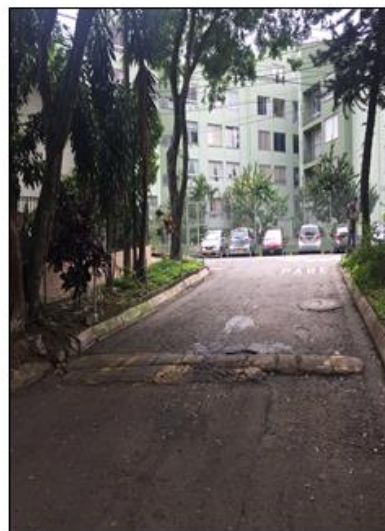
Ubicación de resalto en mal estado sobre la calle 39B, vista hacia el occidente.
