**UNIVERSIDAD  
DE ANTIOQUIA**

**ESTUDIO DE LAS FALLAS EN LOS MEDIDORES  
DE ENERGIA ELECTRICA**

Sebastián Patiño Gallego

2019

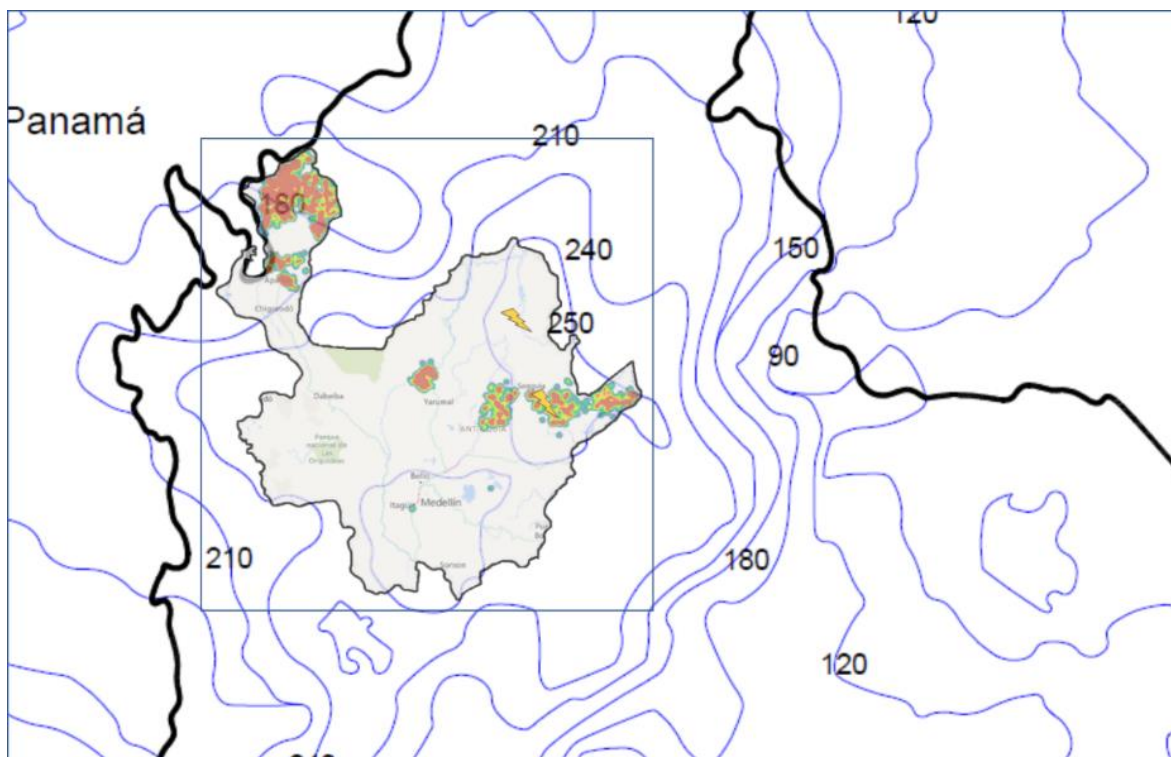
Fig. 9. Comparación entre nivel cerámico y cambios de medidor en Antioquia.

En la Fig. 9, se puede apreciar que hay 3 circuitos de la subregión Nordeste que son los 109-12 de la subestación Amalfi, 111-12 de la subestación Otu y 165-12 de la subestación Yondó, los cuales tienen influencia en los municipios de Amalfi, Yolombó, Remedios, Vegachí y Yondó, que están ubicados en las zonas de mayor nivel cerámico en Colombia, con un valor de 250 días tormentosos año. Luego está el circuito 306-13 de la subregión Norte Regional perteneciente a la subestación Valdivia, con influencia en los municipios de Briceño, Valdivia y Yarumal, el cual está en una zona con nivel cerámico de 240 días tormentosos año. Finalmente, los circuitos de la subregión Urabá, con influencia en los municipios de San Pedro de Urabá, Arboletes, Turbo, Necoclí, San Juan de Urabá, Apartadó Y Carepa, esta ubicados en una zona con un nivel cerámico de 180 días tormentosos año. De lo anterior se puede inferir que hay una alta correlación entre el nivel cerámico y el cambio de medidores de la subregión Nordeste, ya que esta zona es de las que más cambios de medidor presenta y coincide con la zona de mayor nivel cerámico en Colombia.

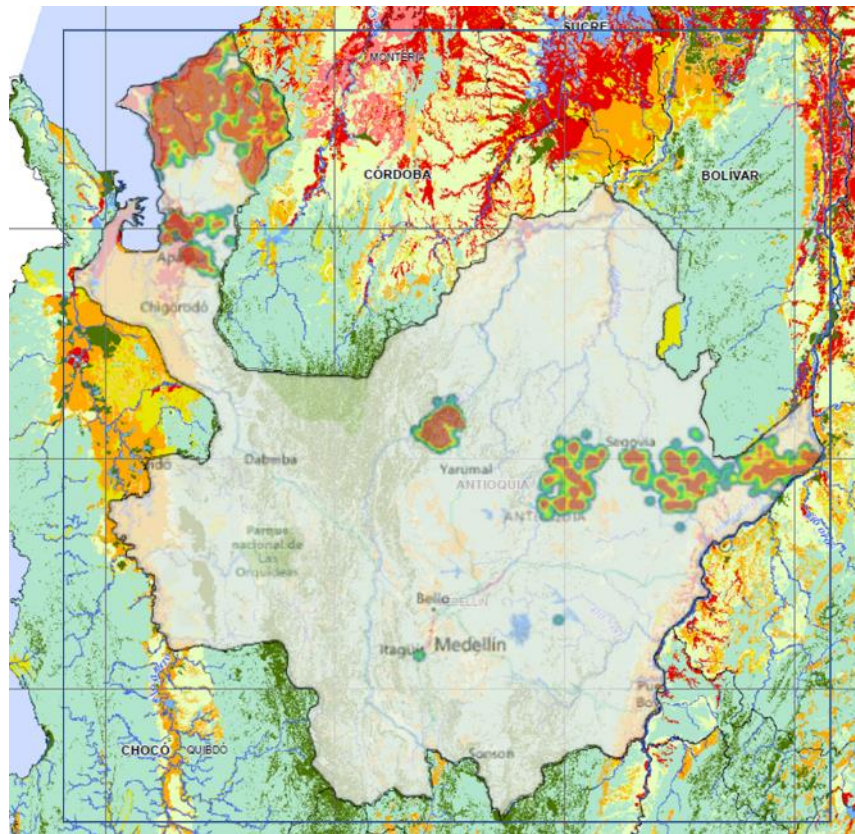
Fig. 12. Nivel de salinidad del suelo en Antioquia vs Cambios de medidores en Antioquia. Adaptada de [6].

En la Fig. 12 se puede observar que la zona de influencia de la salinidad en Urabá coincide con las zonas de influencia donde más medidores se han cambiado en los últimos 5 años. Con el objetivo de observar más en detalle, se hace un zoom a esta subregión antioqueña.

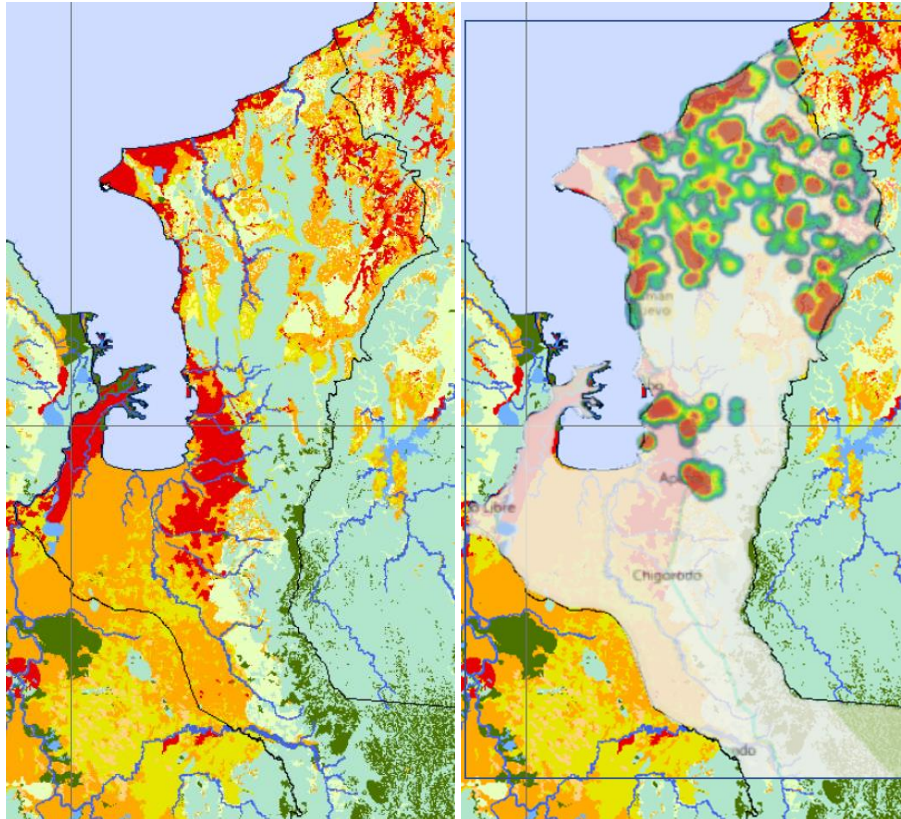
Fig. 13. Salinidad del Urabá vs cambios de medidores en el Urabá. Adaptada de [6].

De la Fig. 13 se puede observar que hay una correlación entre las zonas de donde hay salinidad y las zonas donde se presenta el cambio de medidores. Esto puede tener mucha coherencia ya que la salinidad puede generar corrosión y afectar los dispositivos electrónicos, más si estos están ubicados de manera expuesta al medio ambiente, como es el caso de los medidores de energía, que se ubican en fachadas y postes.

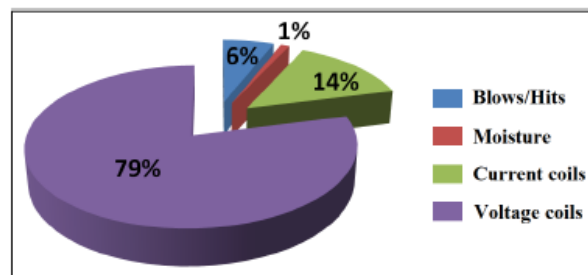
En la Fig. 14, se muestran los resultados del análisis forense a los medidores electromecánicos. Se observó que el 1% de las fallas fueron causadas por humedad, 6 % fueron por golpes, 14 % fueron fallas en las bobinas de corriente y el 79 % restante fueron fallas en las bobinas de voltaje.

Fig. 14. tipos de falla en medidores electromecánicos. Tomado de [9].

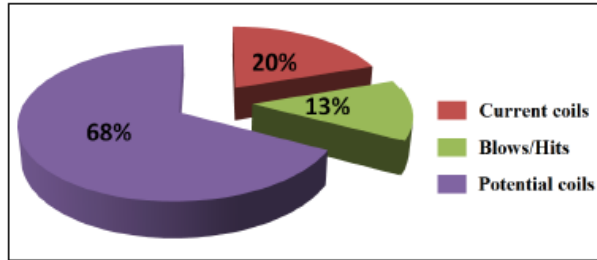
En la Fig. 15, se muestran los resultados del análisis forense a los medidores electrónicos. Se observó que el 13 % de las fallas fueron causadas por golpes, 20 % fueron fallas en las bobinas de corriente y el 68 % restante fueron fallas en las bobinas de voltaje.

Fig. 15. Tipos de falla en medidores electrónicos. Tomado de [9].

Estos resultados confirman la hipótesis inicial, en la que se dice que los medidores fallan principalmente por descargas atmosféricas.

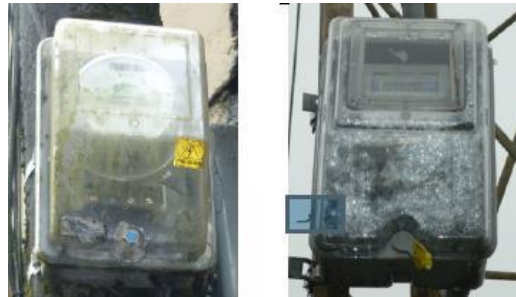
- Incumplimiento del grado de protección IP:

Fig. 16. hallazgo de incumplimiento en el grado de protección IP. Tomado de [9].

De acuerdo con los hallazgos vistos en terreno, se propone un plan de soluciones técnicas que, pretende disminuir el número de medidores fallados:

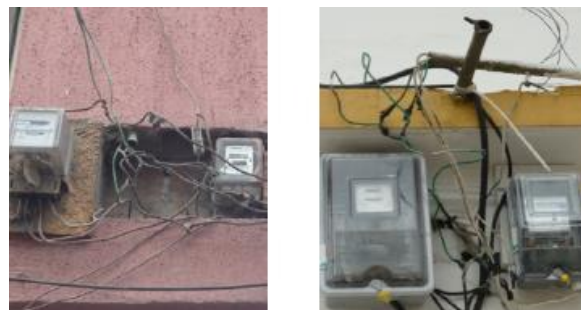
- Malas prácticas de instalación:

Fig. 17. Malas prácticas de instalación. Tomado de [9].

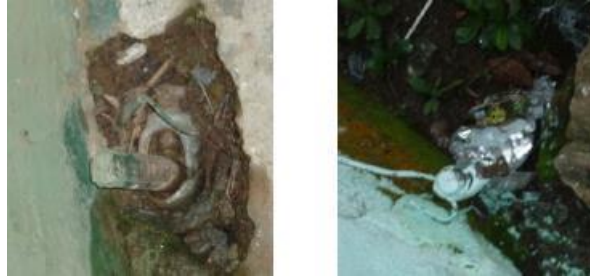
- Sistemas de puesta a tierra deficientes en las instalaciones de los usuarios y en los nodos del operador de red:

Fig. 18. Sistemas de puesta a tierra deficientes. Tomado de [9].

Un sistema de puesta a tierra con baja resistencia evitará que la sobretensión alcance la red de baja tensión. Sobre la base de los resultados de una simulación realizada por CHEC, propone que el sistema de puesta a tierra deba reforzarse con 5 refuerzos o contrapesos adicionales, tal como se muestra en la Fig. 19. Este tipo de rejilla puede alcanzar los valores de resistencia requeridos por la norma ( $10\Omega$ ) para la resistividad promedio del suelo de esta zona  $250\Omega/m$ , y así de esta manera no se tendrá que realizar ningún tratamiento adicional al terreno.

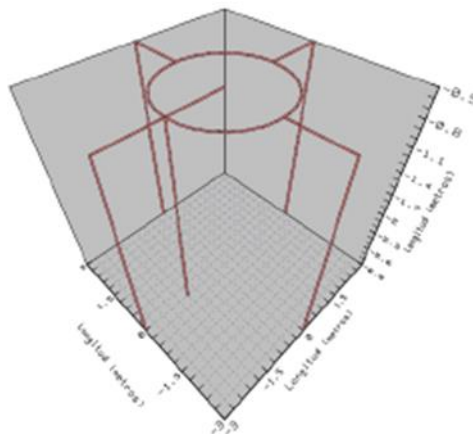
Fig. 19. Configuración de SPT propuesto para disminuir el número de medidores fallados. Tomado de [9].
