**ESTUDIO DE FALLA EN DIFERENCIALES DE BUSES
ARTICULADOS PERTENECIENTES A LA EMPRESA
DE TRANSPORTE MASIVO DEL VALLE DE ABURRÁ**

Facultad de Ingeniería, Departamento Ingeniería de Materiales

2018

Informe de práctica
como requisito para optar al título de: Ingeniero de Materiales

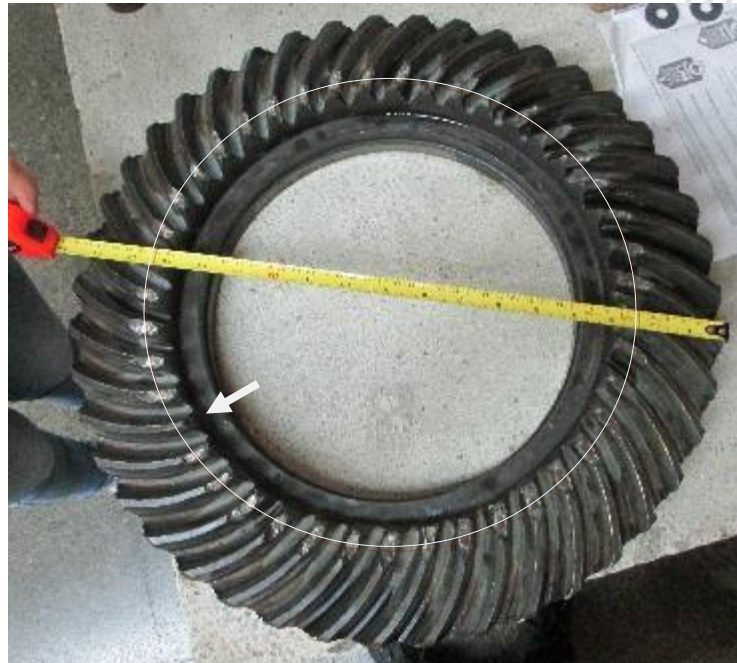
Figura 12. Imagen de corona dentada fracturada en la parte interna de sus dientes.

Mediante la inspección visual se observa que en la corona hay 42 de 43 dientes que presentan, ocasionada por una deformación plástica, dicha falla se originó

en el diámetro interior de la corona, se realiza señalización del diente no fallado con flecha blanca, Figura 12.

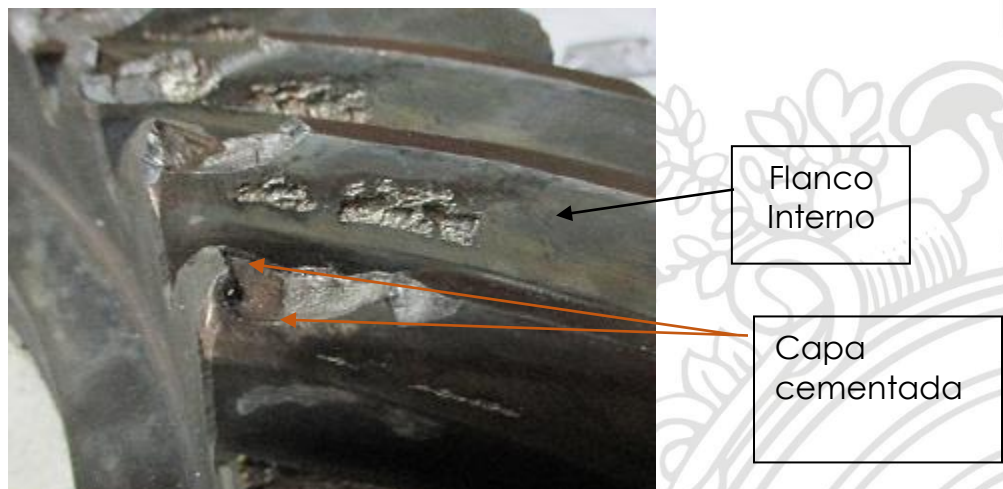
Figura 13. Pérdida en la geometría tanto en bordes y en flancos de los dientes de la corona dentada.

Se observa pérdida de material al parecer por desconchado ubicada en el flanco en la parte interna de los dientes, cabe resaltar que sólo se produce en la circunferencia interna, ya que la circunferencia externa no presenta ningún tipo de falla. En la figura 13 se puede observar pérdida de la posible capa cementada y dientes pertenecientes a la geometría de la corona, además de presentar deterioro superficial del franco del diente en varios de estos dientes, esto también ayuda en la fatiga de la pieza ya que no hay una carga distribuida uniformemente y los puntos de apoyo sufren variaciones de la carga aplicada.

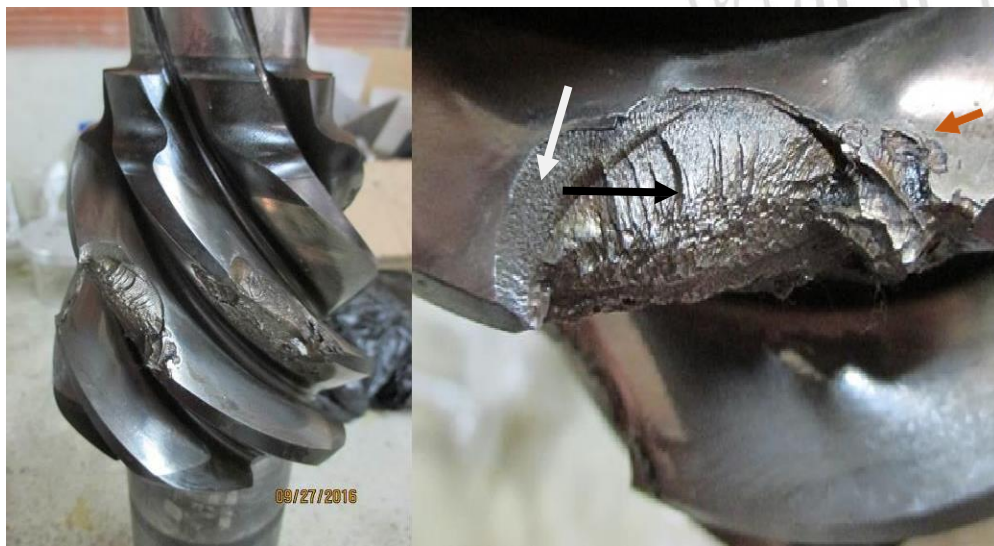
Figura 14. Superficie de fractura del piñón.

El piñón también sufrió fractura, en la figura 14 se muestra una imagen que corresponde a una fractura de uno de los dientes, además se observan marcas de trinquete que se origina en fallas por fatiga debido a altos esfuerzos de flexión o muchos ciclos de funcionamiento.

Realizando un análisis de las imágenes de la figura 14 se evidencian marcas de trinquete señaladas con la flecha (negra), presencia de descostrado (flecha roja) y zona fibrosa donde termina la fractura señalada por (flecha blanca); estas tres zonas mencionada son características de una falla ocasionada por fatiga, las fracturas pueden ser generadas por una fisura en el diente o durante el tratamiento térmico, una entalladura, inclusiones y esfuerzos residuales.

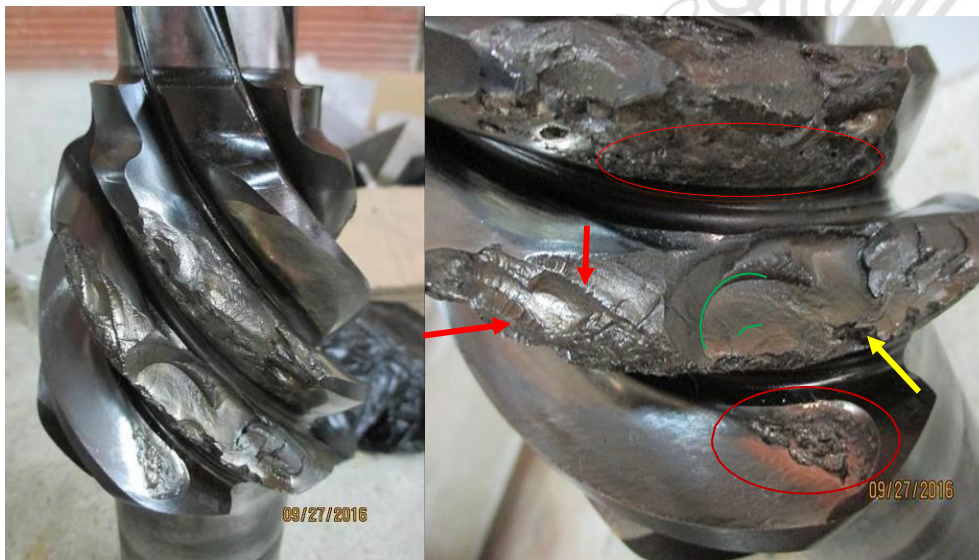
Figura 15. Fractura múltiple del piñón.

En la figura 15 se puede apreciar las diferentes zonas falladas presentadas durante el proceso de operación del piñón.

Se observan marcas de trinquete señaladas con la (flecha roja), además de la flecha amarilla que nos marca una zona de fractura con pérdida de material con cavidad.

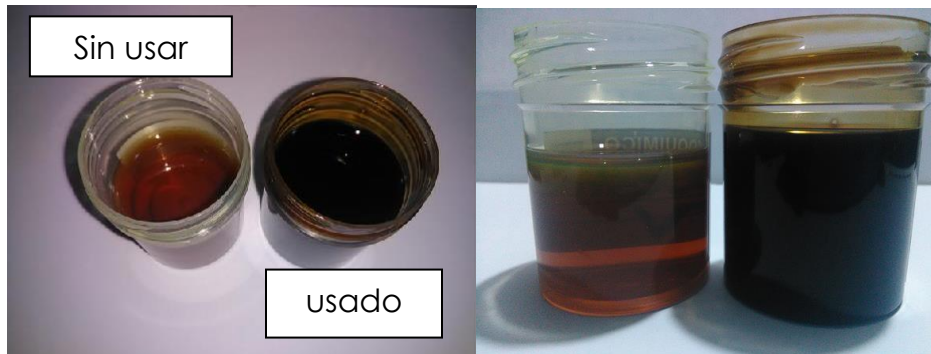
Figura 17. Aspecto visual de una muestra de aceite sin usar y una muestra después de 44.232Km de uso.

5.4 Inspección visual del lubricante: también se inspeccionó visualmente el lubricante sin usar y un lubricante con un uso de 44.232Km, los cuales presentan una gran diferencia en su color. El lubricante sin usar muestra un color naranja oscuro mientras que el lubricante usado se observa de color negro, tal como se puede apreciar en la figura 17. Adicionalmente, el lubricante usado presenta un olor fuerte e irritante para los ojos.

- Se recomienda realizar un estudio más a fondo del tiempo de vida útil del lubricante y el periodo de asentamiento de la diferencial para tener con mayor certeza el tiempo de cambio de éste, además de tratar de saber qué temperatura alcanza este en la diferencial durante el periodo de operación ya que las altas temperaturas ayudan en la degradación del lubricante.

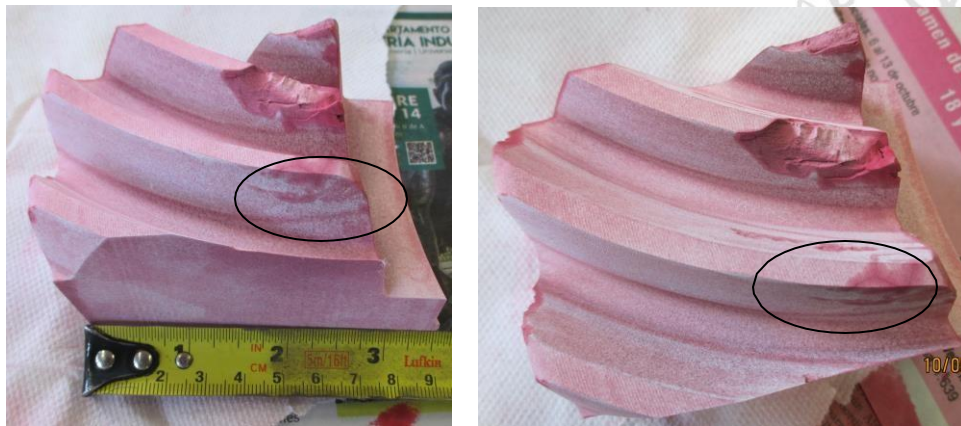
Figura 20. Imágenes de grietas presentes en la corona dentada.

Se aplica el revelador para evidenciar posibles grietas o discontinuidades presentes en la pieza, las grietas se tornan delineadas por un color rojo oscuro como se observa en la figura 20.

El revelador evidencia inicio de grietas en el flanco del diente que se bifurcan hacia la parte interior del diente que no presentó fallas.

- Los líquidos penetrantes revelan que el diente no fallado de la corona sufrió golpes por impacto en la parte del flanco cerca a la circunferencia exterior cerca del borde del diente.

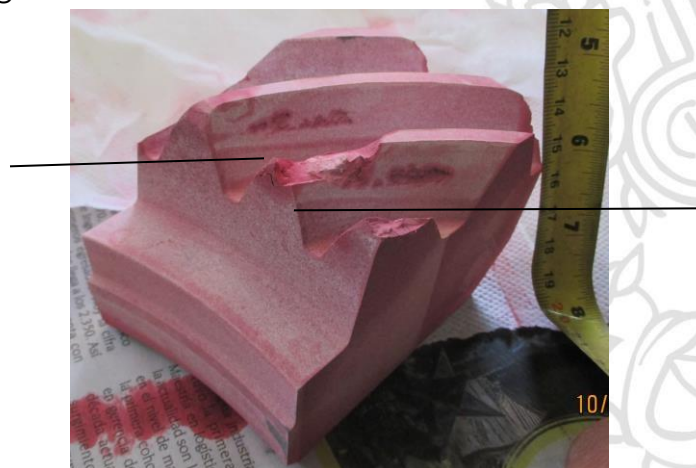
Figura 21. Huella de trabajo en los dientes de la corona.

De acuerdo con la figura 21, se puede apreciar una medida aproximada de la altura de paso del piñón en la corona, la altura interna es aproximadamente 9mm y la altura exterior es aproximadamente 5mm esto nos da una idea de cómo fue ajustado el diferencial y que le dieron una leve inclinación esto se evidencia en la diferencia de alturas y sobre todo la zona de trabajo del piñón, en dicha zona se observan grietas.

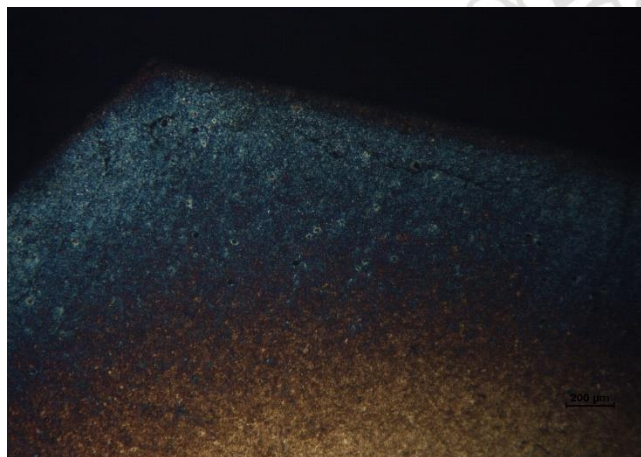
Figura 24. Imagen de la capa cementada del piñón.

Se ataca la muestra con reactivo de vilella este nos revela los límites de grano para la austenita en aceros de alta aleación, además de revelar la martensita revenida, la micrografía a) muestra la microestructura de martensita revenida presente en el núcleo del piñón, la micrografía b) revela la microestructura de martensita y austenita retenida presente en el borde de la probeta del piñón, además en la figura 24 se presenta la micrografía de la capa cementada del piñón con aproximadamente 1,2 mm de espesor.

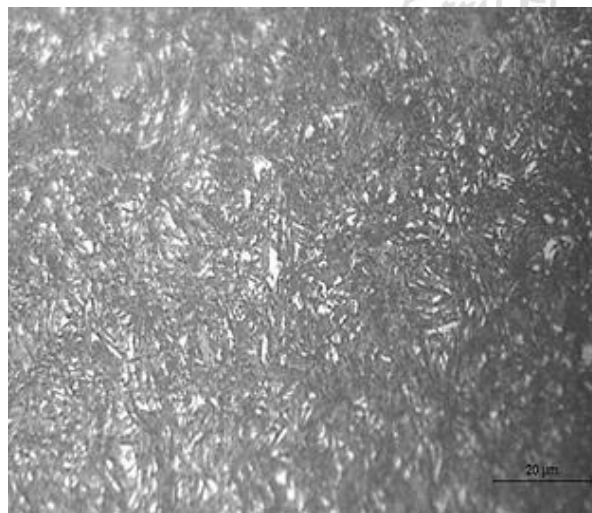
Figura 26. Microestructura del piñón en el borde.

Se establece una comparación de la figura 25 y la figura 26, que corresponde a una microestructura con austenita residual.

Se realizó un conteo en la figura 26 bajo los parámetros de la norma E 562-11 para determinar la fracción de volumen de austenita retenida presente en la muestra; según el recuento de puntos dio como resultado el 12.3 fracción % de volumen, este procedimiento se llevó a cabo siguiendo las indicaciones de la norma anteriormente mencionada, se tomaron 20 fotos aproximadamente y se estableció una malla de 100 puntos, en cada foto se colocó la malla y se realizó un conteo de puntos, después de obtener el conteo de puntos se realizó una tabla en Excel y se ingresaron los datos donde se realizó el cálculo del nivel de confiabilidad que no debía superar el 10% para cumplir con la confiabilidad del ensayo la norma explica cómo hacer este cálculo utilizando la fórmula, en la figura a continuación se ven puntos rojos que evidencian la presencia de austenita retenida y los azules están libres de esta fase .

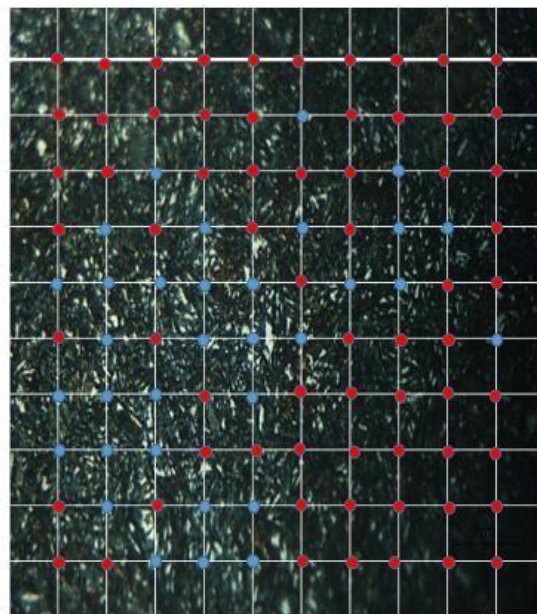
Figura 27. Fracción %volumen de austenita retenida en la muestra del piñón.

Se le dio importancia al estudio de la austenita retenida ya que cuando esta es sometida a tensiones muy altas, sufre transformación inducida por deformación bajo tensión en martensita cuando esto ocurre se puede presentar agrietamiento

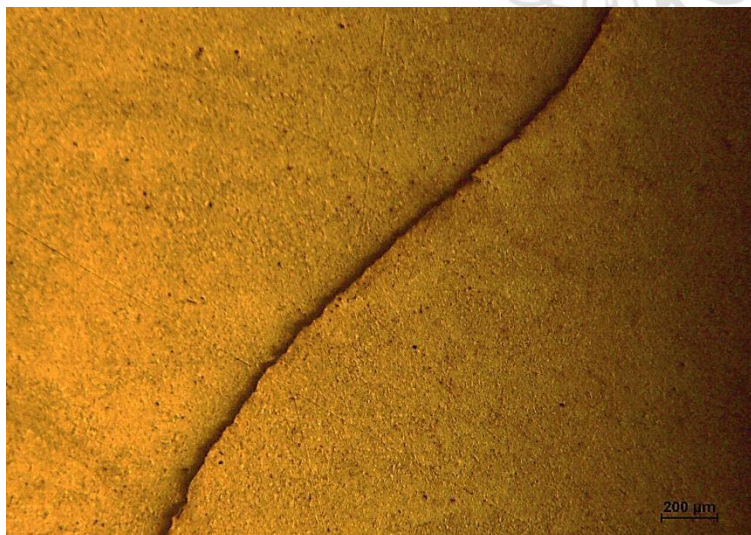
Figura 28. Grieta observada mediante el proceso de metalografía.

Durante el proceso de preparación de la muestra del piñón para realizar la metalografía, se encontró una grieta en la microestructura ver figura 28. La probeta es sometida a ultrasonido sumergida en alcohol etílico con el fin de desalojar cualquier suciedad que pueda tener esta zona donde se visualizó la grieta. Al realizar el ataque con nital al 2% y la observación al microscopio se encuentra la grieta.

- La prueba de metalografía evidencia una estructura martensita; el piñón presenta capa cementada y estructura martensítica con austenita retenida, su dureza fue de 54 Rockwell C medida en el centro, además de una micro grieta que no presenta ninguna bifurcación de la parte exterior del diente, esta grieta es posible que hubiese tenido lugar durante la transformación de la austenita retenida a martensita es una posibilidad mas no es una afirmación.

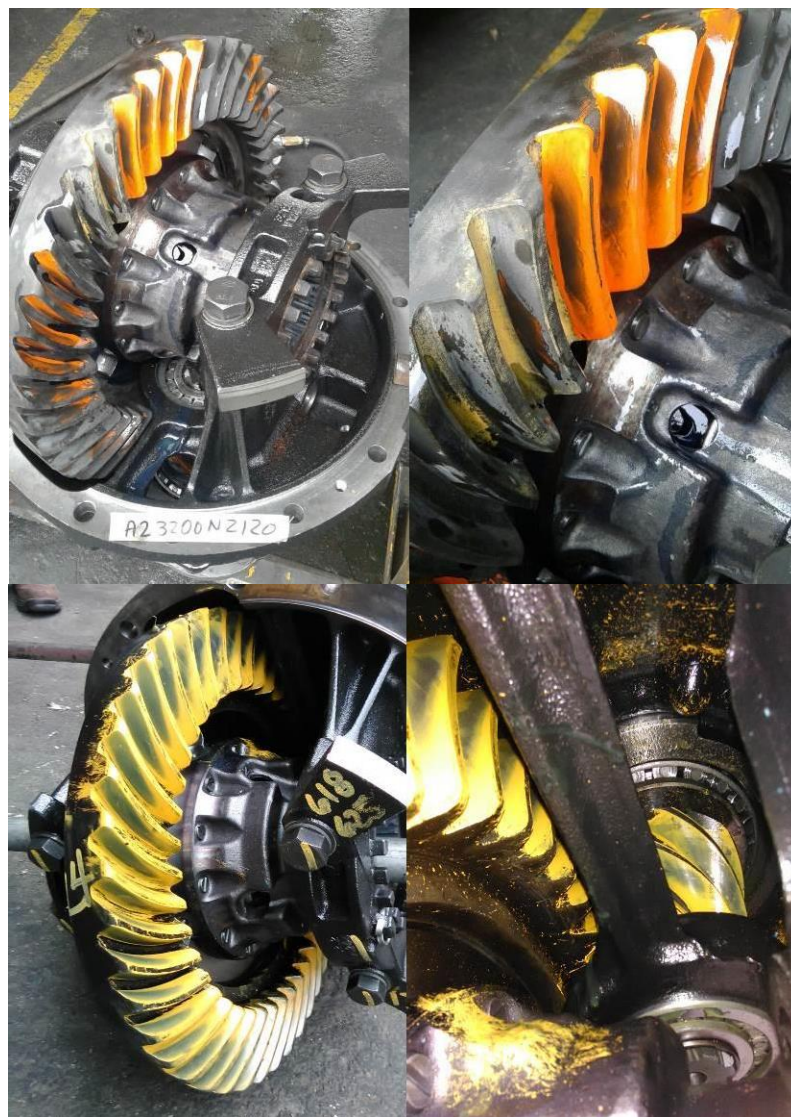
Figura 38. Ajuste de diferencial.

Cuando son comparadas las marcas entre si no se observa que se siga un parámetro del tipo de huella que debe realizar el diferencial luego de ser ajustado. Si se comparan los ajustes anteriores con los recomendados en el manual de mantenimiento de Arvi-Meritor no se encuentra este tipo de marca en el manual.
