ANÁLISIS Y DIAGNÓSTICO DEL ESTADO DE LA INFRAESTRUCTURA, PRESENTE EN  
EL DESARROLLO DE LAS ACTIVIDADES ECOTURÍSTICAS, EN LA RESERVA  
ECOLÓGICA SAN SEBASTIÁN LA CASTELLANA

UNIVERSIDAD DE ANTIOQUIA  
CORPORACIÓN ACADÉMICA AMBIENTAL  
GESTIÓN EN ECOLOGÍA Y TURISMO  
CARMEN DE VIBORAL – SECCIONAL ORIENTE  
ANTIOQUIA  
2021

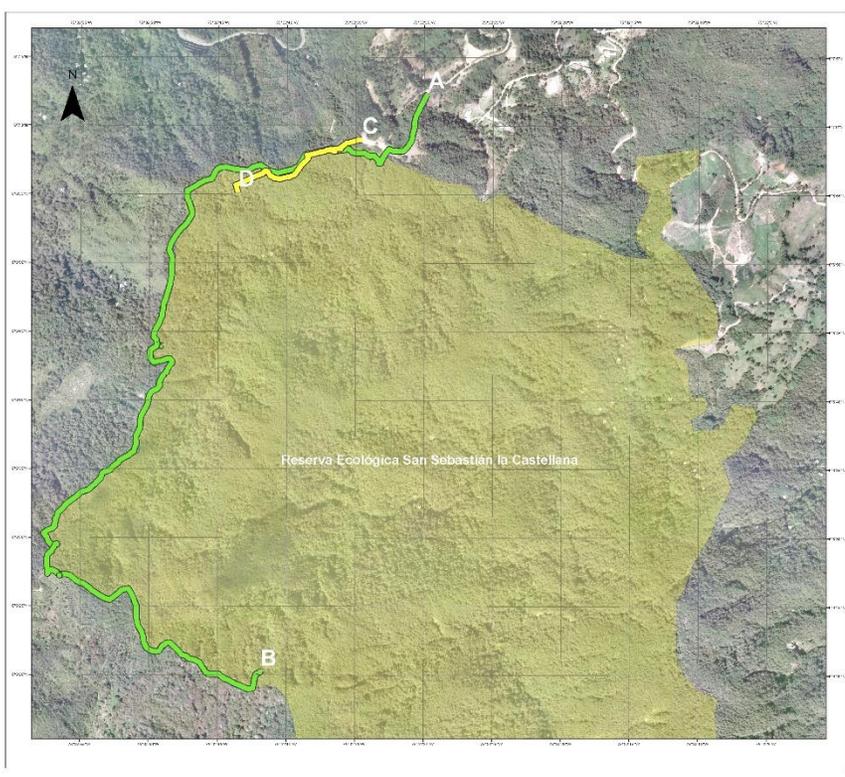
<b>SENDEROS</b>	
<b>Senderos</b>	<b>(A-B)-(C-D)</b>

<b>Estado:</b> 1	<b>Funcionalidad:</b> 2
<b>Localización:</b> 3	<b>Calificación total del estado:</b> 2 (50%)
<p><b>Descripción del estado:</b> el sendero se encuentra afectado en varios trayectos, hace falta delimitación y una mejor señalización para la autoguianza.</p>	<p><b>Recomendaciones:</b></p> <ul style="list-style-type: none"> <li>✓ Delimitar el sendero</li> <li>✓ Hacer mantenimiento a los trayectos deteriorados.</li> </ul>

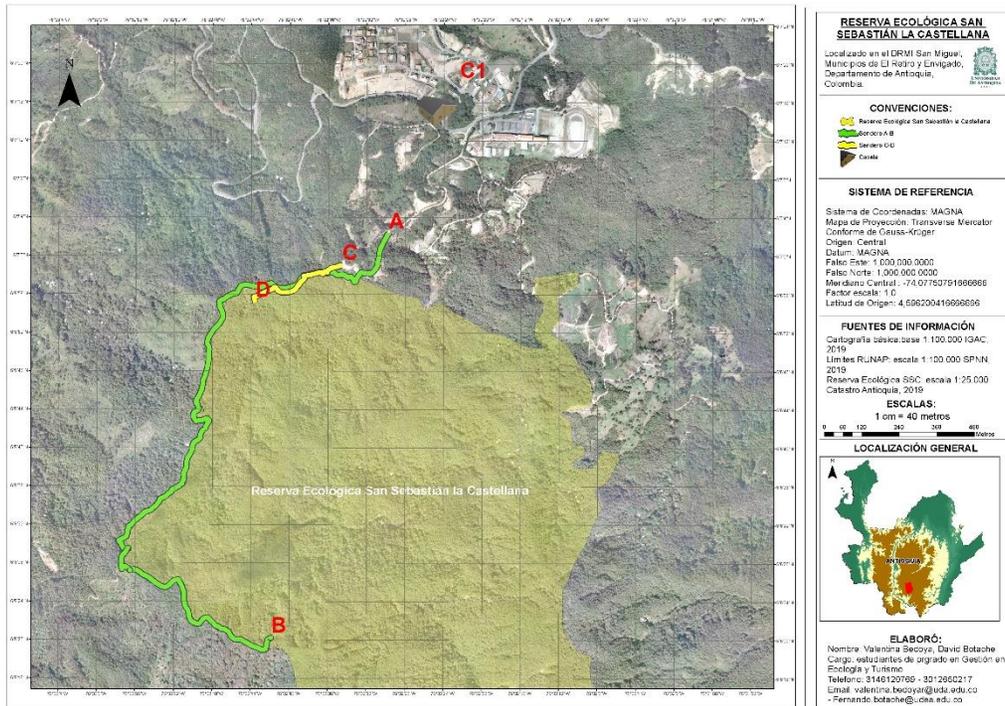
**Caseta de encuentro** **C1**

**Estado: 3**

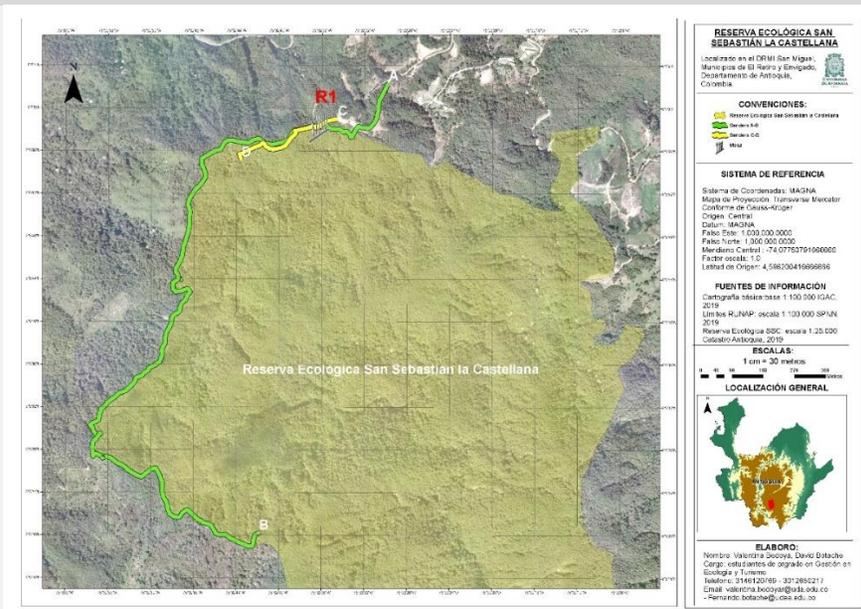
<b>REJA DE ENTRADA</b>	
<b>Reja de entrada</b>	<b>R1</b>

<b>Estado:</b> 4	<b>Funcionalidad:</b> 4
<b>Localización:</b> 4	<b>Calificación total del estado:</b> 4 (100%)
<b>Recomendaciones:</b>  ✓ No aplica	<b>Descripción del estado:</b> esta reja se encuentra recién construida, está en perfecto estado.

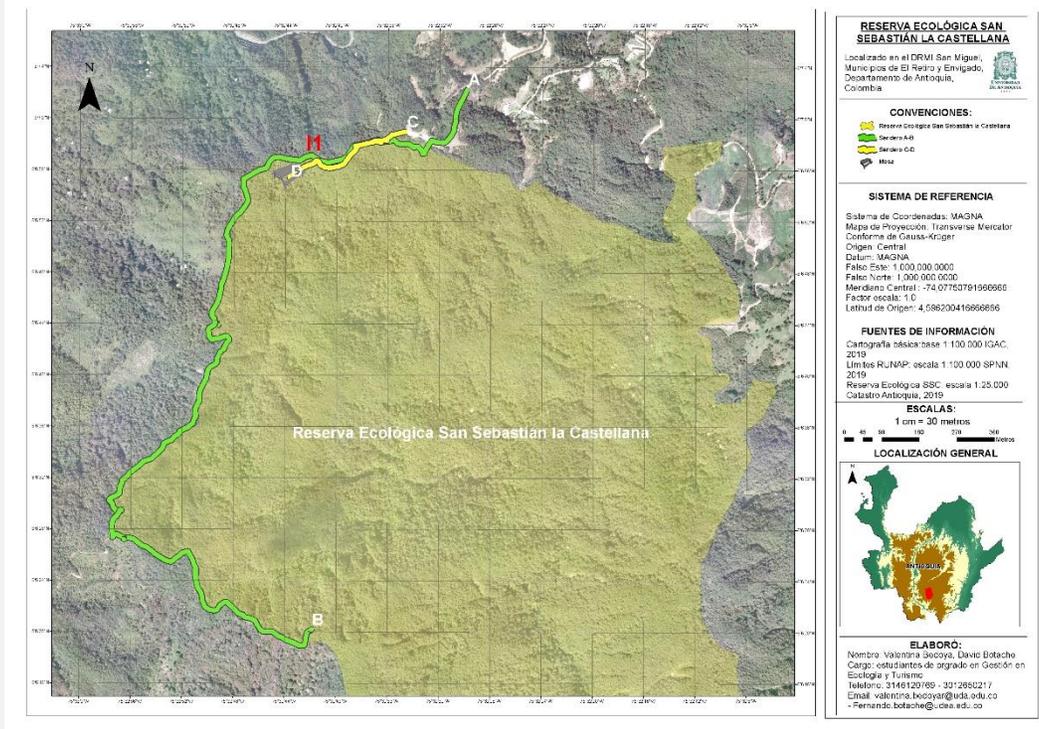
Mesa-comedor

Descripción del estado: La mesa-comedor se encuentra deteriorada, pero se sitúa en un lugar óptimo para las necesidades de alimentación en medio de la naturaleza.

- ✓ Cambiar material que sea amigable con el medio ambiente, como la guadua.
- ✓ Instalar techo para evitar el deterioro.
- ✓ Instalar mesas en su alrededor.

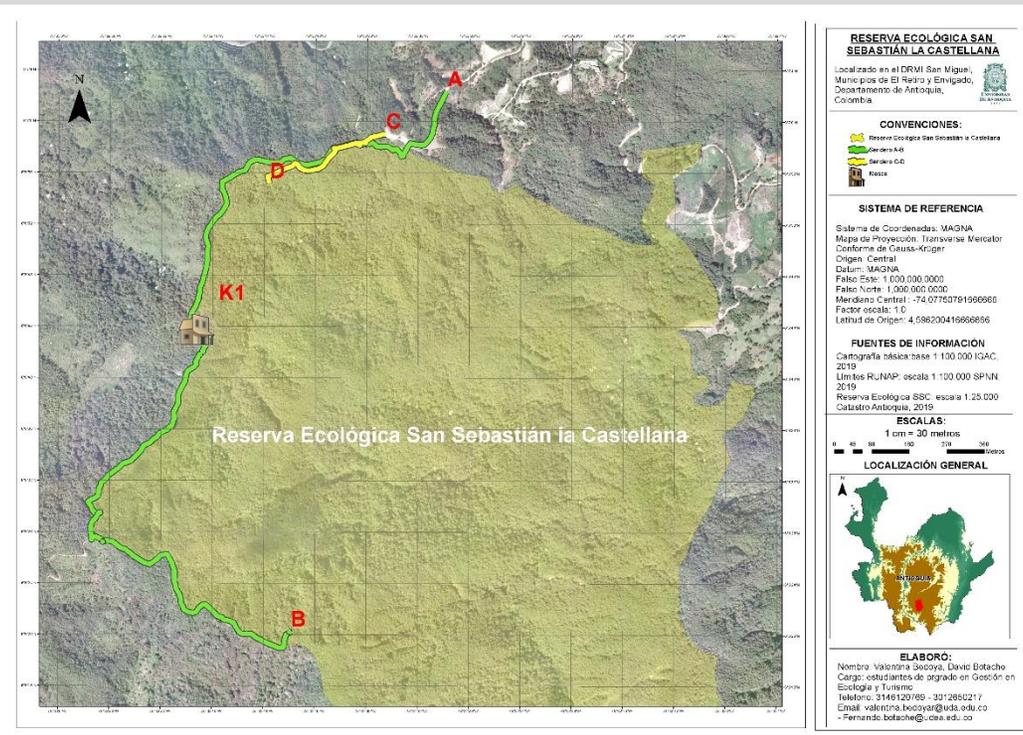
<b>KIOSCO 1 – PRIMERA PARADA</b>	
<b>Kiosco 1 – Primera parada</b>	<b>K1</b>

<p><b>Estado: 3</b></p> <p><b>Localización: 4</b></p> <p><b>Recomendaciones:</b></p> <ul style="list-style-type: none"> <li>✓ Pintar el kiosco.</li> <li>✓ Mantenimiento a las tablas sueltas.</li> <li>✓ Adecuar sillas para que no usen los pasamanos para sentarse.</li> </ul>	<p><b>Funcionalidad: 3</b></p> <p><b>Calificación total del estado: 3,3 (83%)</b></p> <p><b>Descripción del estado:</b> este kiosco se encuentra ubicado en el lugar óptimo, sin embargo, presenta grafitis y tiene un par de tablas sueltas.</p>

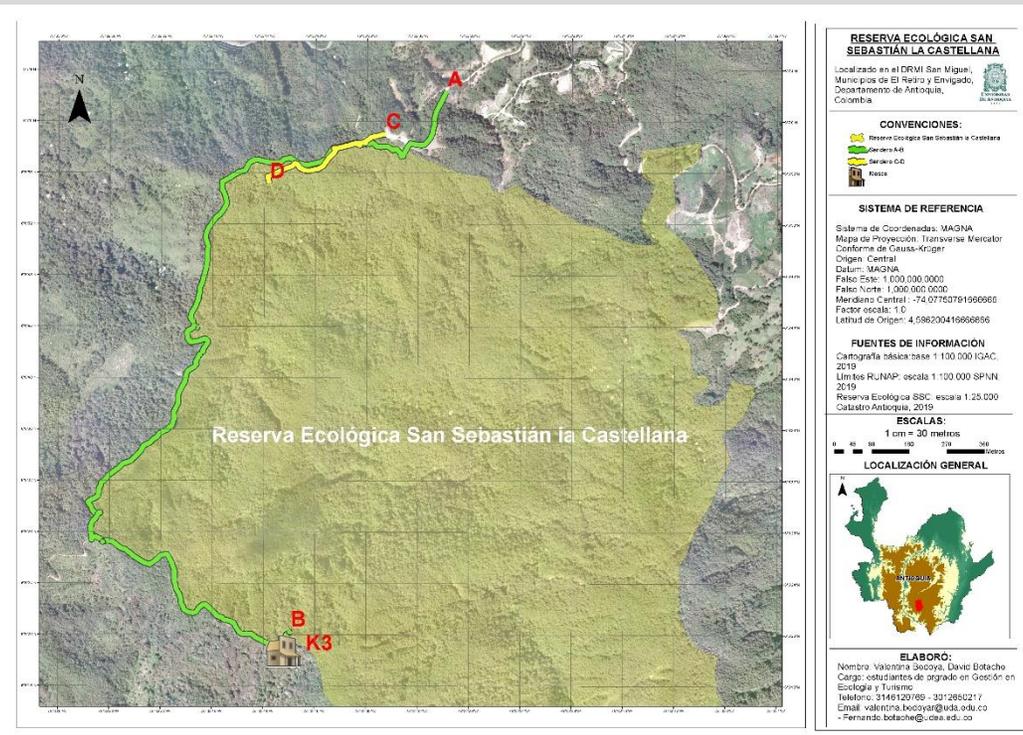
<b>KIOSCO 3</b>	
<b>Kiosco 3 – Última parada de descanso</b>	<b>K3</b>

<p><b>Estado: 3</b></p> <p><b>Localización: 4</b></p> <p><b>Recomendaciones:</b></p> <ul style="list-style-type: none"> <li>✓ Pintar el kiosco.</li> <li>✓ Adecuar sillas.</li> </ul>	<p><b>Funcionalidad: 2</b></p> <p><b>Calificación total del estado: 3 (75%)</b></p> <p><b>Descripción del estado:</b> este kiosco se encuentra ubicado al final del recorrido, al lado del último mirador, presenta grafitis, pero, su infraestructura es muy sólida.</p>

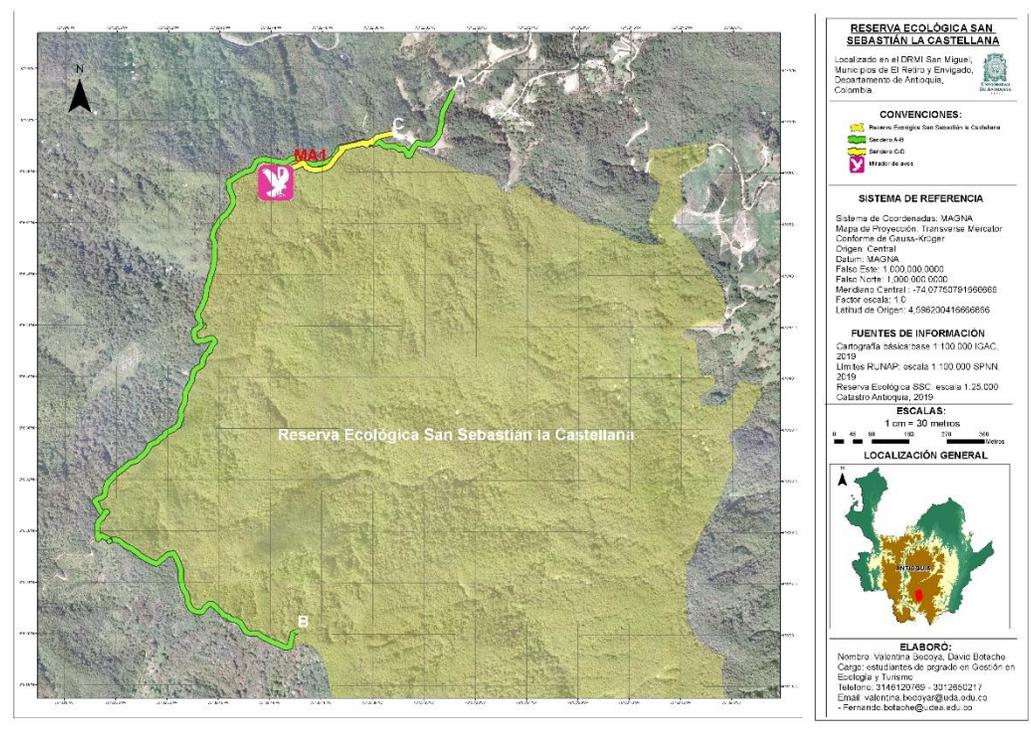
<b>MIRADOR DE LAS AVES</b>	
<b>Mirador de las aves</b>	<b>MA1</b>

<p><b>Estado: 3</b></p> <p><b>Localización: 4</b></p> <p><b>Recomendaciones:</b></p> <p>✓ Hacer mantenimiento en pintura.</p>	<p><b>Funcionalidad: 4</b></p> <p><b>Calificación total del estado: 3,6 (91%)</b></p> <p><b>Descripción del estado:</b> Este mirador se encuentra en buenas condiciones, para que las personas puedan realizar avistamiento de aves, ya que, esta zona es ideal para ver gran variedad de estas. Sin embargo, presenta grafitis.</p>

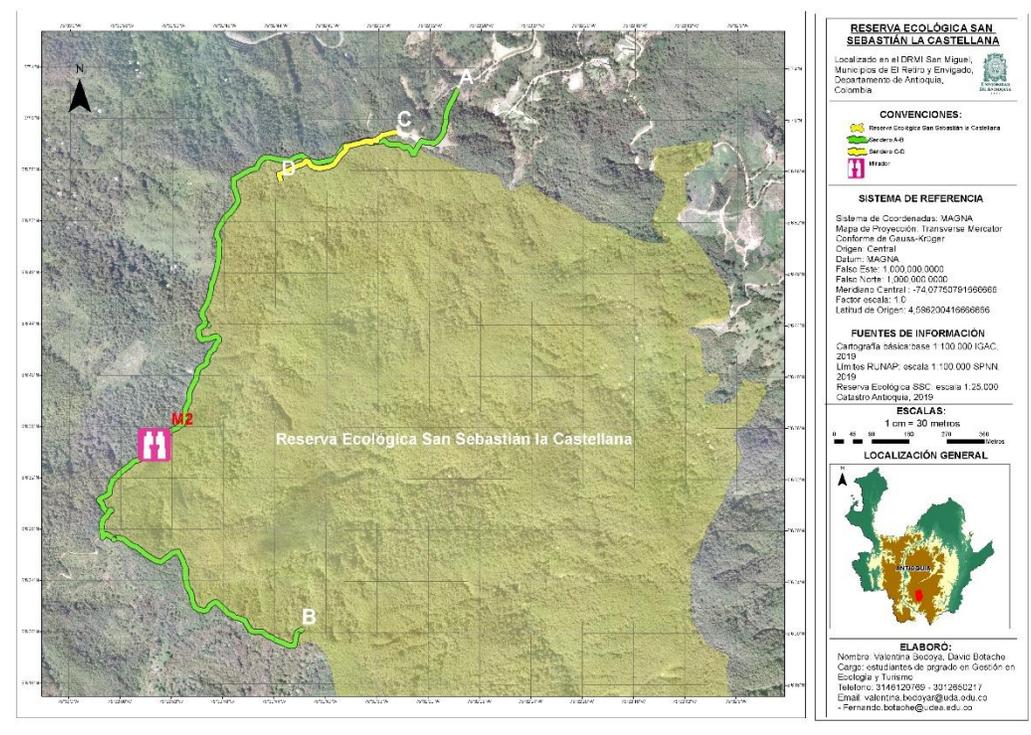
<b>MIRADOR 2</b>	
<b>Mirador 2</b>	<b>M2</b>

<p><b>Estado:</b> 3</p> <p><b>Localización:</b> 4</p> <p><b>Recomendaciones:</b></p> <ul style="list-style-type: none"> <li>✓ Pintar el mirador.</li> <li>✓ Hacer escalas y un pasamano para facilitar su acceso.</li> </ul>	<p><b>Funcionalidad:</b> 4</p> <p><b>Calificación total del estado:</b> 3,6 (91%)</p> <p><b>Descripción del estado:</b> este mirador presenta grafitis, cuenta con una estructura solidad en buenas condiciones.</p>

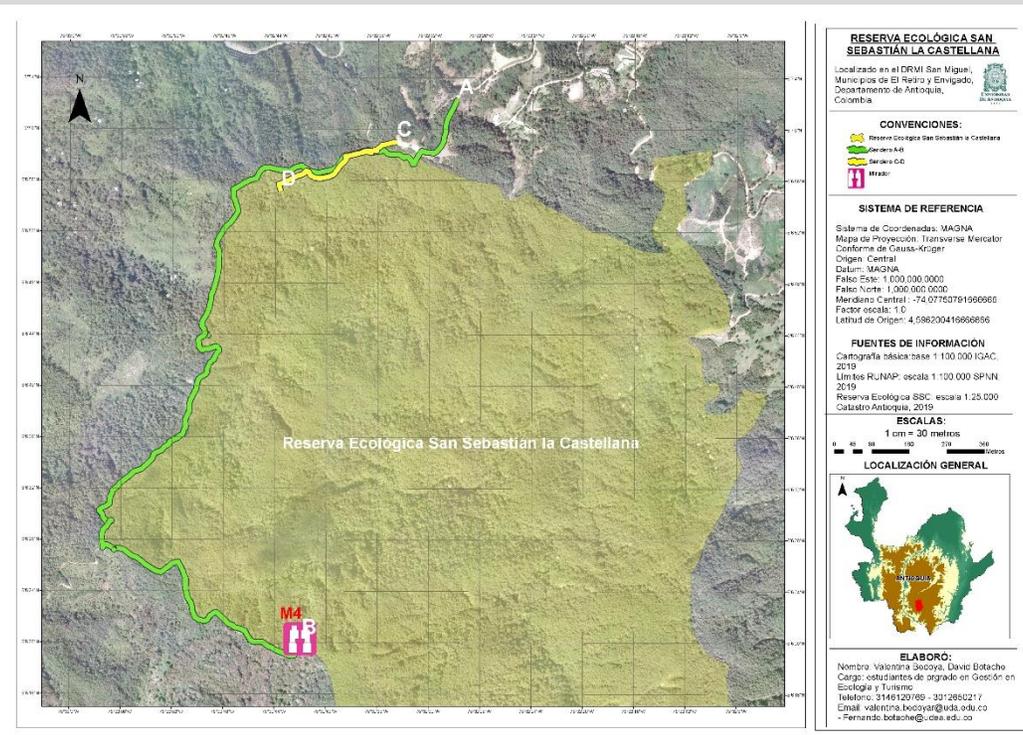
<b>MIRADOR 4</b>	
<b>Mirador 4</b>	<b>M4</b>

<p><b>Estado: 3</b></p>	<p><b>Funcionalidad: 4</b></p>
<p><b>Localización: 4</b></p>	<p><b>Calificación total del estado: 3,6 (91%)</b></p>
<p><b>Recomendaciones:</b></p> <ul style="list-style-type: none"> <li>✓ Pintar el mirador.</li> <li>✓ Instalar un pasamano para las escaleras.</li> </ul>	<p><b>Descripción del estado:</b> este es el último de los miradores, con este se finaliza el sendero, presenta grafitis, tiene unas bases sólidas y aunque tiene unas escaleras para su acceso, le falta un pasamano para prevenir accidentes.</p>

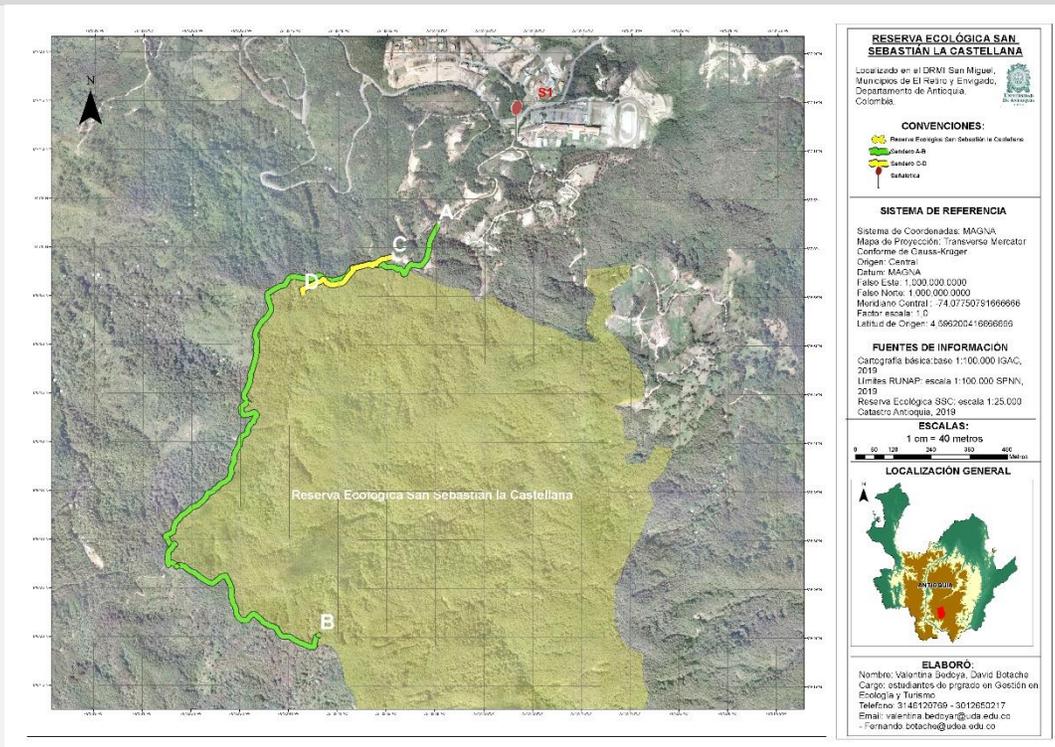
S1

**Descripción del estado:** Esta señalética se encuentra muy deteriorada, presenta una buena localización identificándose fácilmente el punto de encuentro.

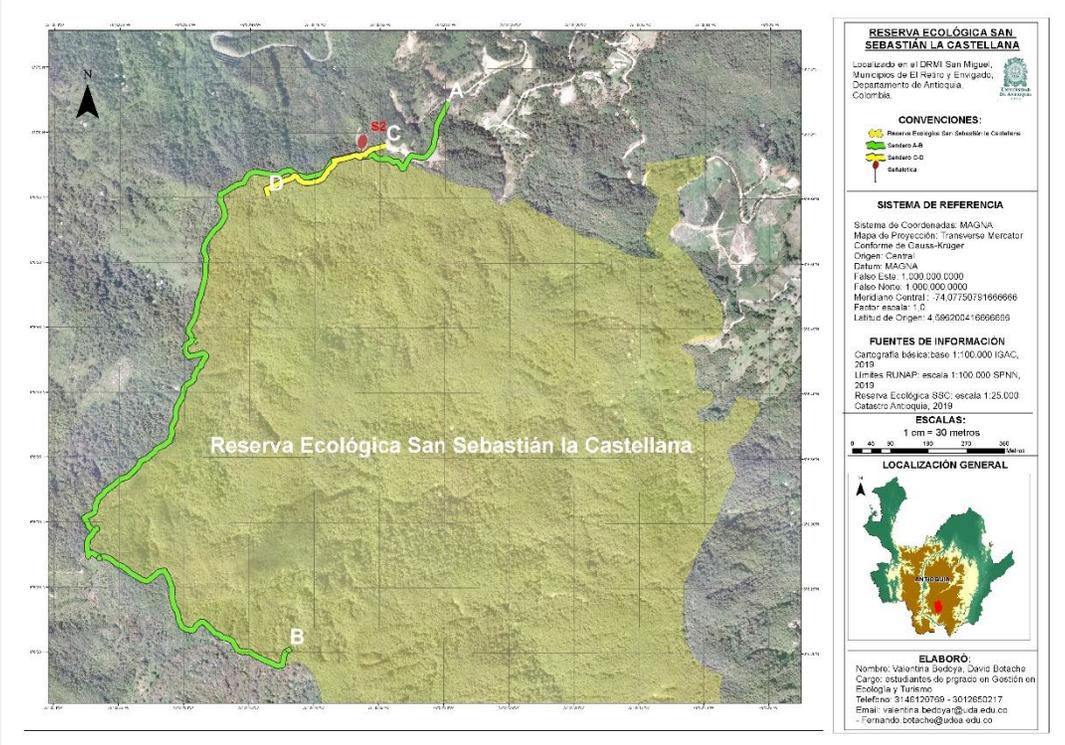
<b>SEÑALÉTICA 2</b>	
<b>Señalética 2</b>	<b>S2</b>

<p><b>Estado: 3</b></p> <p><b>Localización: 4</b></p> <p><b>Recomendaciones:</b></p> <ul style="list-style-type: none"> <li>✓ Retocar la pintura de las letras.</li> <li>✓ Hacer dibujos más llamativos.</li> </ul>	<p><b>Funcionalidad: 3</b></p> <p><b>Calificación total del estado: 3,3 (83%)</b></p> <p><b>Descripción del estado:</b> Esta señalética indica el inicio del recorrido, cuenta con dos opciones y una de estas es el arboretum, una muestra para que las personas conozcan el sotobosque del bosque de niebla, en este punto se muestra el contenido de la Reserva.</p>

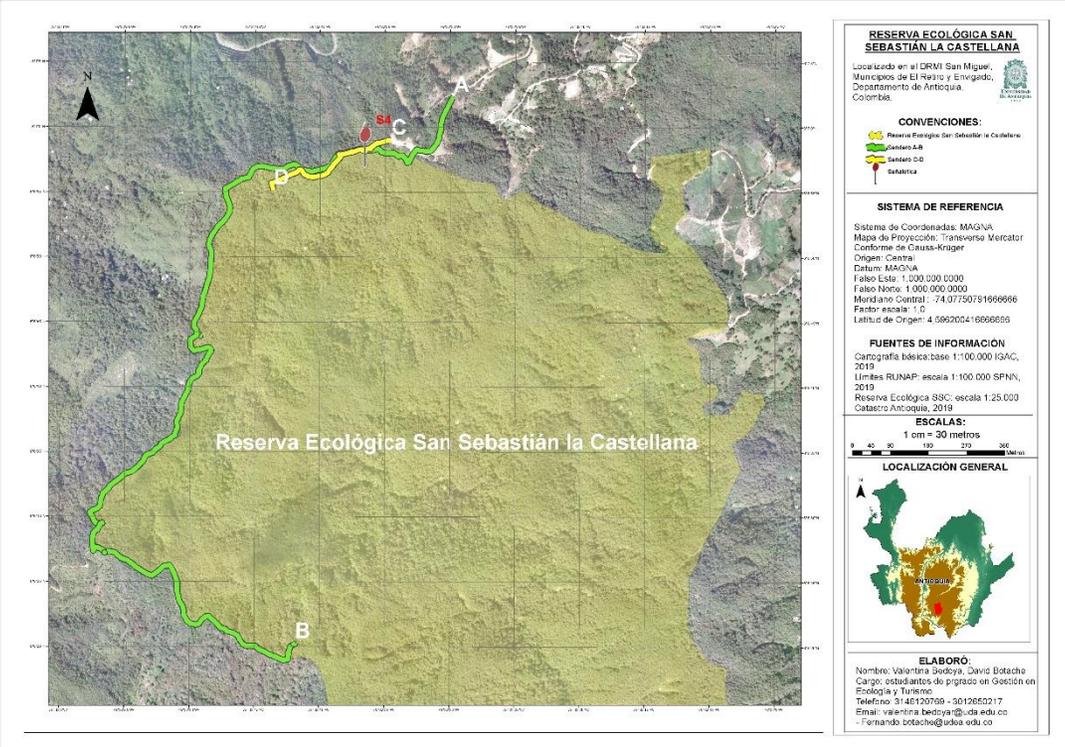
<b>SEÑALÉTICA 4</b>	
<b>Señalética 4</b>	<b>S4</b>

<p><b>Estado: 1</b></p>	<p><b>Funcionalidad: 3</b></p>
<p><b>Localización: 2</b></p>	<p><b>Calificación total del estado: 2 (50%)</b></p>
<p><b>Recomendaciones:</b></p> <p>✓ Hacer mantenimiento en pintura.</p>	<p><b>Descripción del estado:</b> Cuenta con información general de la Reserva y un mapa del sendero, con sus respectivas estaciones. Sin embargo, presenta grafitis y se encuentra muy deteriorado.</p>

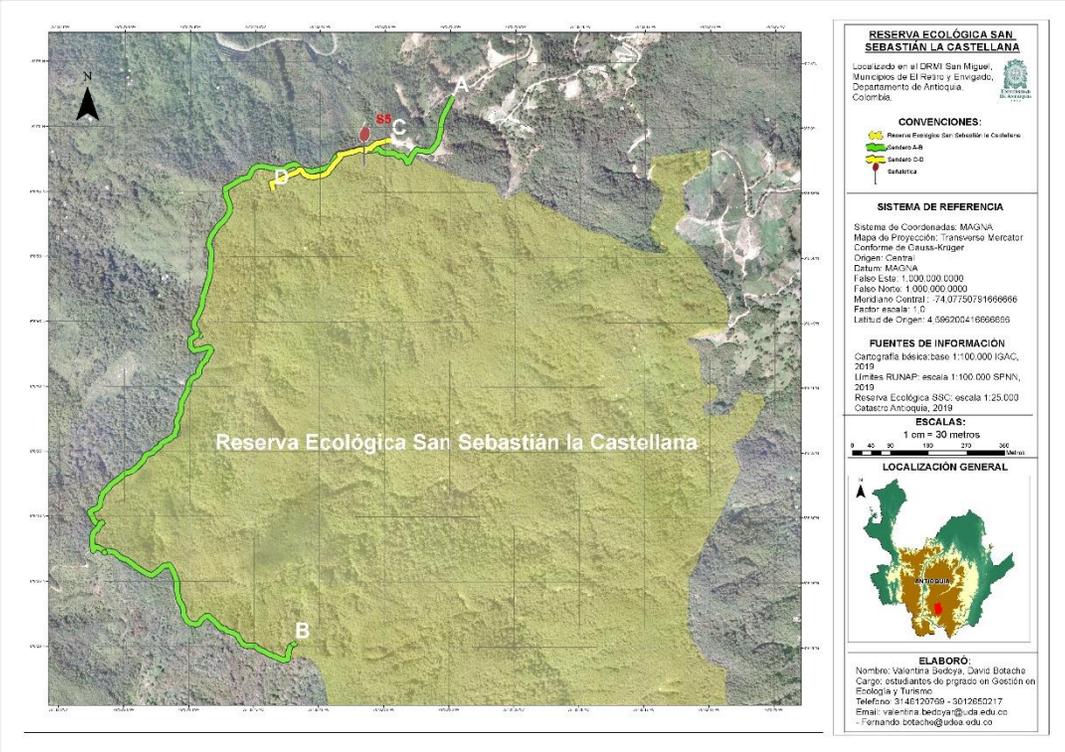
<b>SEÑALÉTICA 5</b>	
<b>Señalética 5</b>	<b>S5</b>

<p><b>Estado: 1</b></p>	<p><b>Funcionalidad: 3</b></p>
<p><b>Localización: 3</b></p>	<p><b>Calificación total del estado: 2,3 (58%)</b></p>
<p><b>Recomendaciones:</b></p> <ul style="list-style-type: none"> <li>✓ Pintar toda la señalética.</li> <li>✓ Dar más detalles acerca de la información que se pretende proporcionar.</li> </ul>	<p><b>Descripción del estado:</b> Esta señalética nos indica el camino hacia la carretera El Escobero y se encuentra desgastado por el sol y el agua, además, cuenta con presencia grafitis.</p>

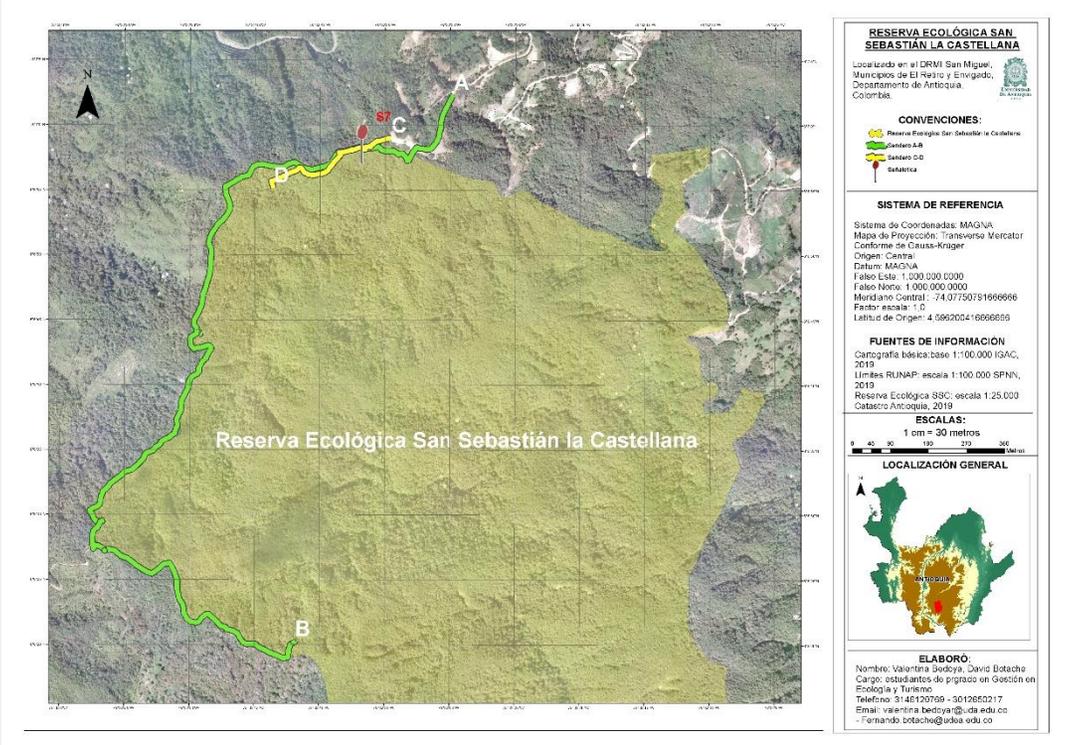
<p><b>Estado:</b> 3</p> <p><b>Localización:</b> 3</p> <p><b>Recomendaciones:</b></p> <p>✓ Pintar las letras de la señalética.</p>	<p><b>Funcionalidad:</b> 4</p> <p><b>Calificación total del estado:</b> 3,3 (83%)</p> <p><b>Descripción del estado:</b> Esta señalética se encuentra en buenas condiciones, pero sus letras no son muy visibles.</p>

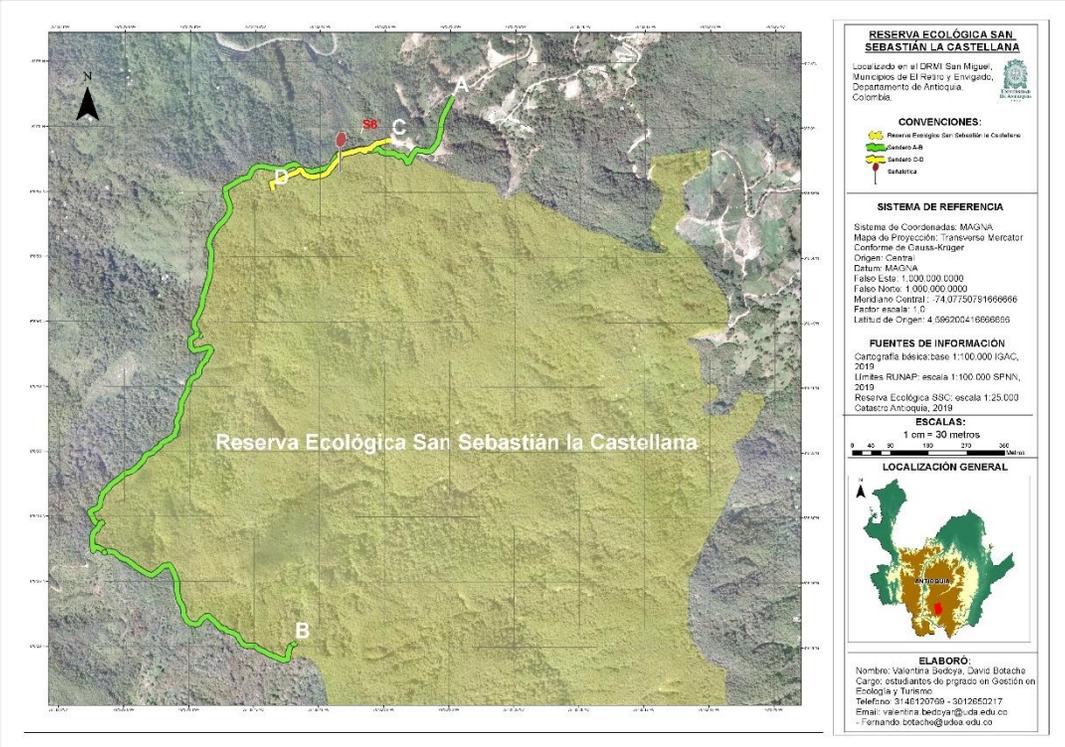
<p><b>Estado: 2</b></p> <p><b>Localización: 3</b></p> <p><b>Recomendaciones:</b></p> <ul style="list-style-type: none"> <li>✓ Limpiar los grafitis.</li> <li>✓ Podar las ramas.</li> </ul>	<p><b>Funcionalidad: 2</b></p> <p><b>Calificación total del estado: 2,3 (58%)</b></p> <p><b>Descripción del estado:</b> Esta valla está situada muy cerca de los árboles, dificultando su visibilidad. Además, presenta grafitis.</p>

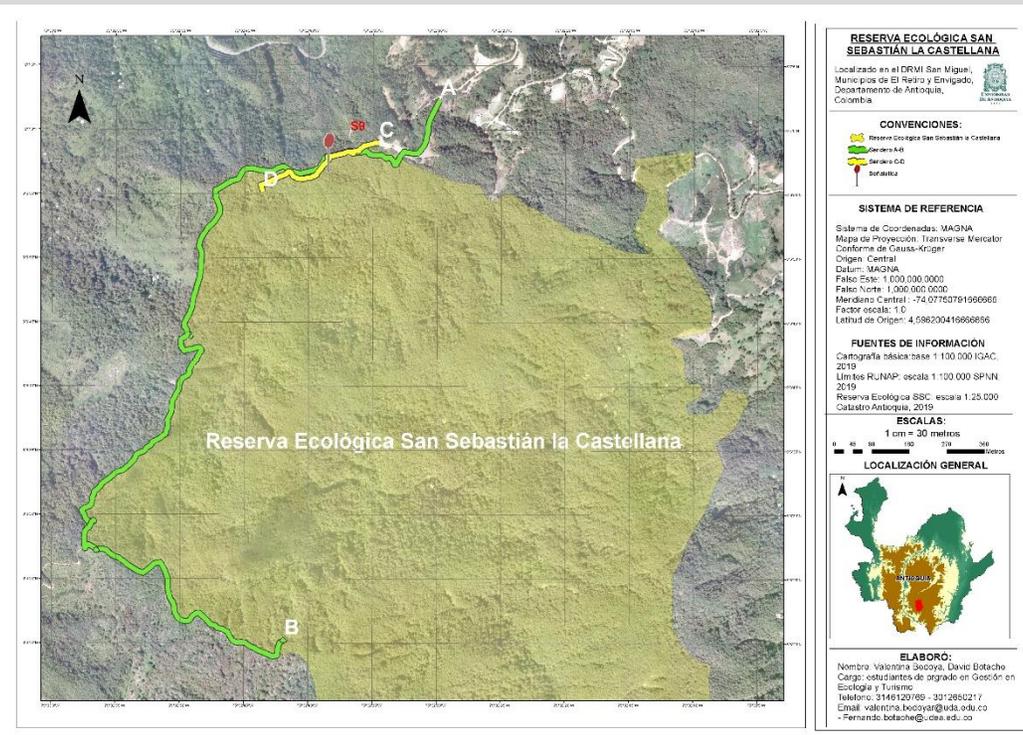
<p><b>Estado:</b> 3</p> <p><b>Localización:</b> 4</p> <p><b>Recomendaciones:</b></p> <p>✓ Pintar las letras de la señalética.</p>	<p><b>Funcionalidad:</b> 4</p> <p><b>Calificación total del estado:</b> 3,6 (91%)</p> <p><b>Descripción del estado:</b> Esta señalética se encuentra en óptimas condiciones, indica la ubicación de la caseta y la entrada al arboretum. Sin embargo, las letras se encuentran desgastadas.</p>

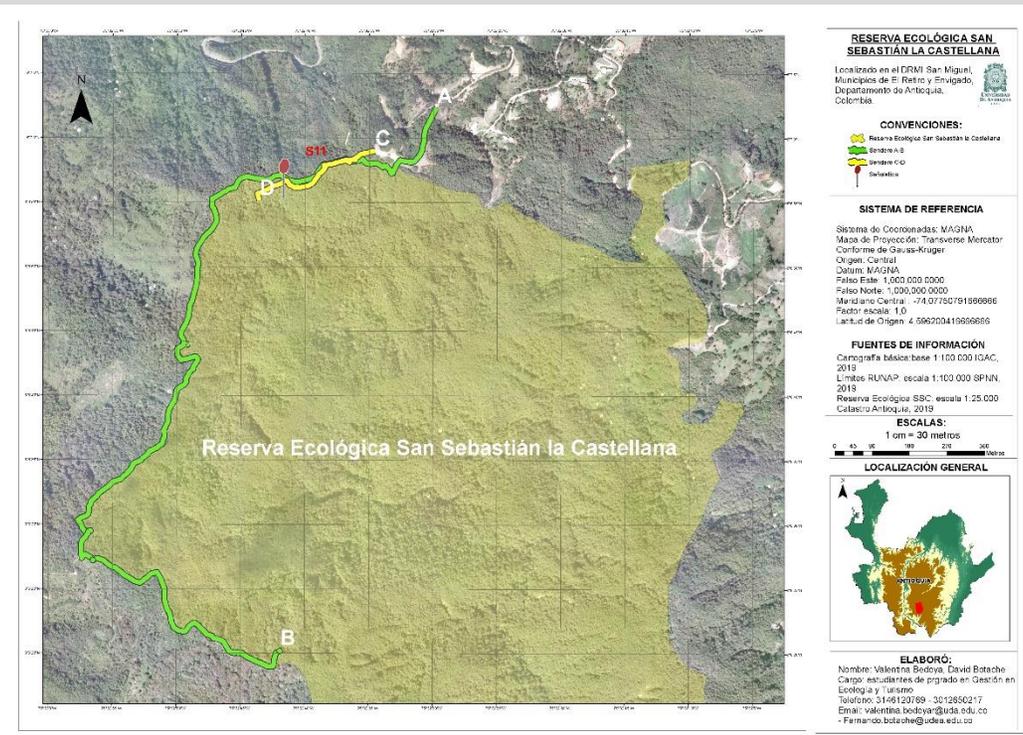
<b>Estado:</b> 2	<b>Funcionalidad:</b> 3
<b>Localización:</b> 2	<b>Calificación total del estado:</b> 2,3 (58%)
<b>Recomendaciones:</b> ✓ Hacer mantenimiento en la pintura.	<b>Descripción del estado:</b> En esta señalética se encuentra información general acerca del arboretum, está en malas condiciones, ya que, la pintura está muy deteriorada.

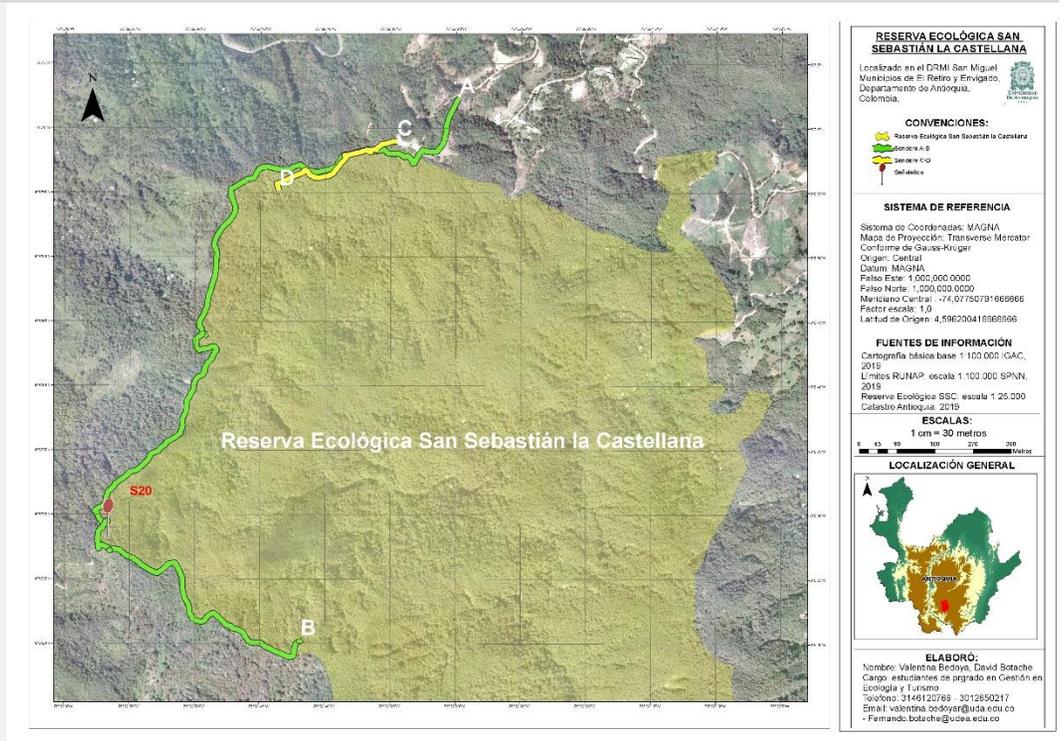
**Descripción del estado:** esta señalética presenta muchos grafitis, sumado al deterioro causado por estar expuesta al sol y el agua, esto dificulta la lectura de la información contenida en ella.

- ✓ Hacer mantenimiento general en pintura.
- ✓ En su defecto, cambiar toda la valla.

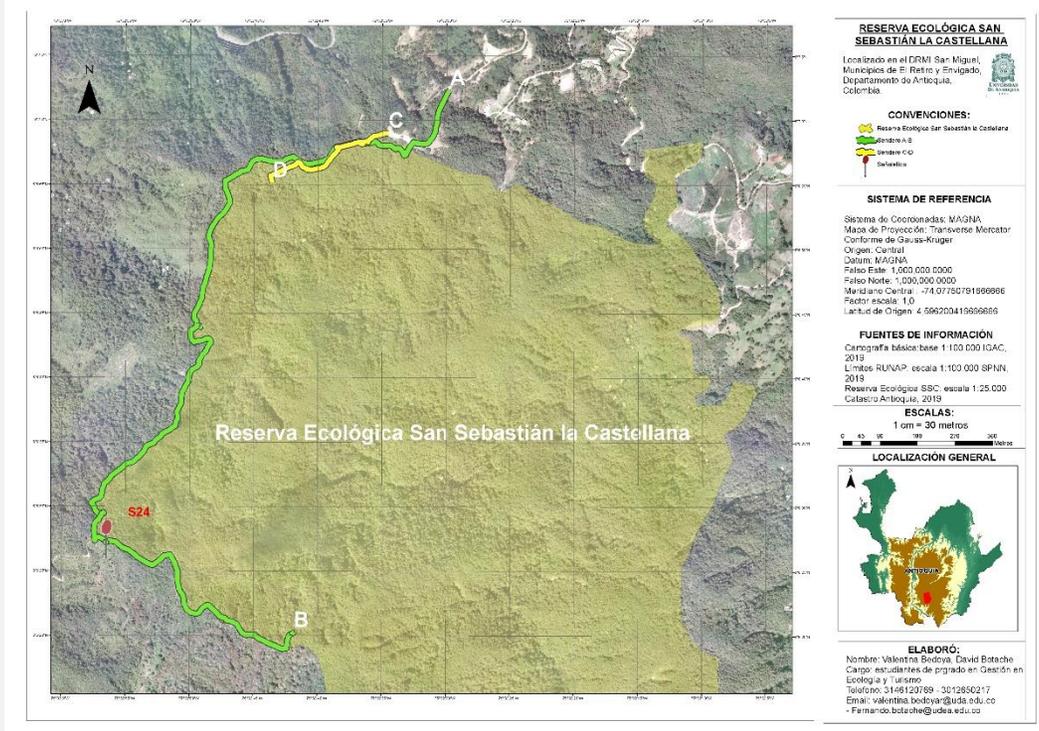
**Descripción del estado:** Esta señalética se encuentra ubicada en el punto desde donde se puede apreciar el Nevado del Ruiz, se encuentra algo deteriorado por la exposición al sol y el agua, además presenta grafitis.

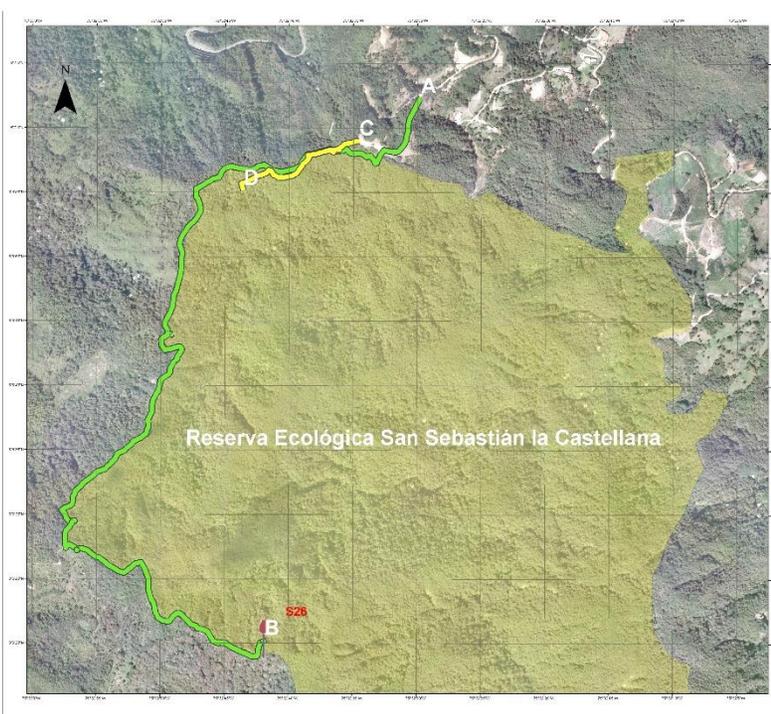
<b>Estado:</b> 3	<b>Funcionalidad:</b> 3
<b>Localización:</b> 4	<b>Calificación total del estado:</b> 3,6 (91%)
<b>Recomendaciones:</b>	<b>Descripción del estado:</b> esta valla contiene algunos
✓ Realizar mantenimiento en la pintura.	grafitis y se nota el deterioro causado por la exposición al sol y el agua.
