Interventoría alumbrado público de Medellín

Informe de práctica para optar al título de Ingeniero Electricista

SS 175190 Barrio Berlín

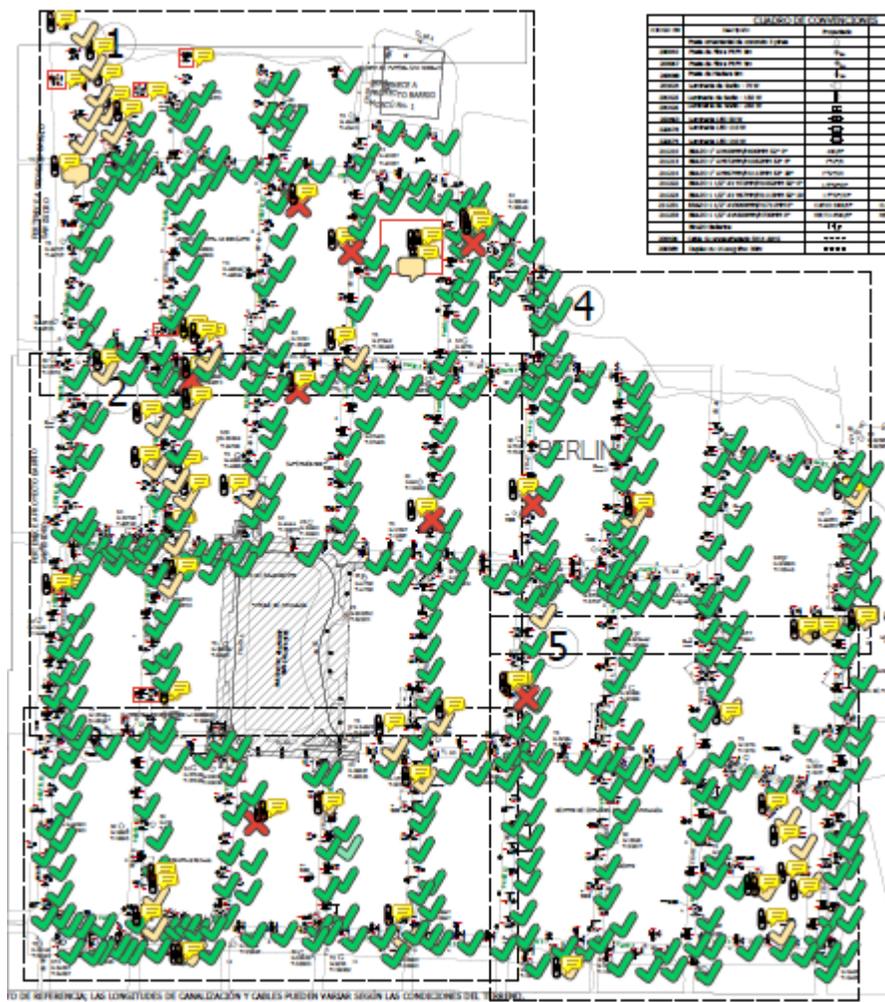
Figura 2. Plano del proyecto con la revisión realizada.

1. En visita en terreno se evidenció que el flujo luminoso se encuentra obstruido debido a la coexistencia de la luminaria con los individuos arbóreos. Se requiere realizar una poda.
2. Se recomienda dar aprovechamiento de infraestructura existente.
3. En visita en terreno se evidenció que el flujo se pierde en fachada y techo.
4. En visita en terreno se evidenció que el brazo a instalar no es el adecuado, por lo tanto, se requiere un brazo de mayor avance, debido al ancho de la vía.
5. En visita en terreno se evidenció que el brazo a instalar no es el que yace en el plano.

6. Se evidencia que la interdistancia entre los puntos luminosos no es muy amplia, por ende, las luminarias proyectadas a instalar quedarían enfrentadas (esto para el caso cuando la luminaria está al lado opuesto de la otra).

9. En visita en terreno se evidenció que luminaria a retirar, no existe.

10. En visita en terreno se evidenció que luminarias a instalar quedaría iluminando zona verde.

7. Se recomienda contemplar iluminación para el andén.

8. Se recomienda instalar un brazo de menor avance, pues el que se tiene proyectado generaría una pérdida del flujo luminoso o iluminación de fachada.

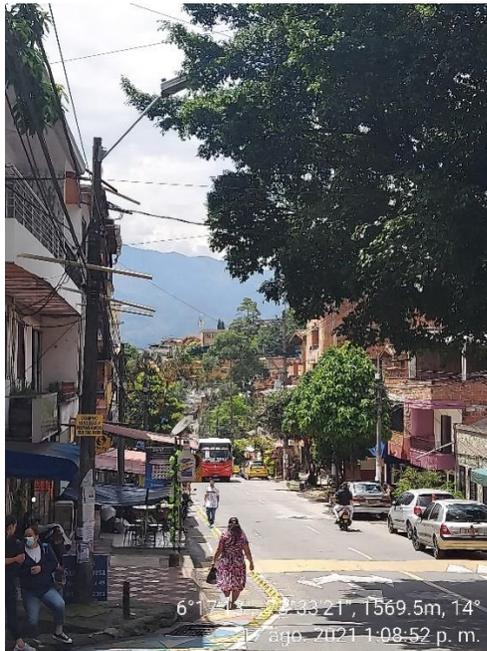
Figura 3. Observación: Requiere realizar poda.

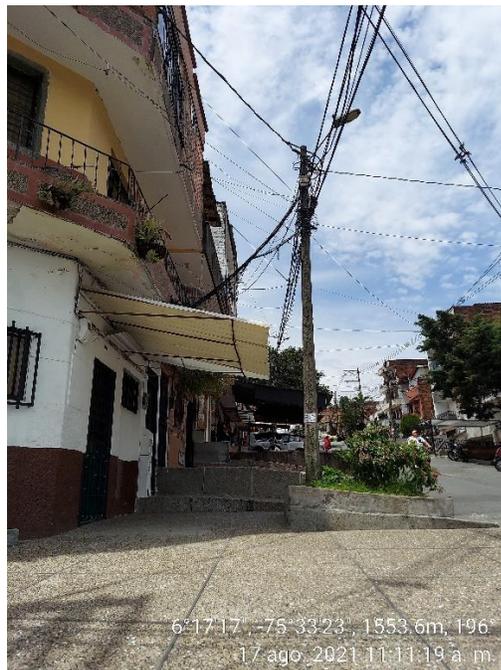
Figura 4. Observación: pérdida del flujo luminoso debido al techo que hay en el andén

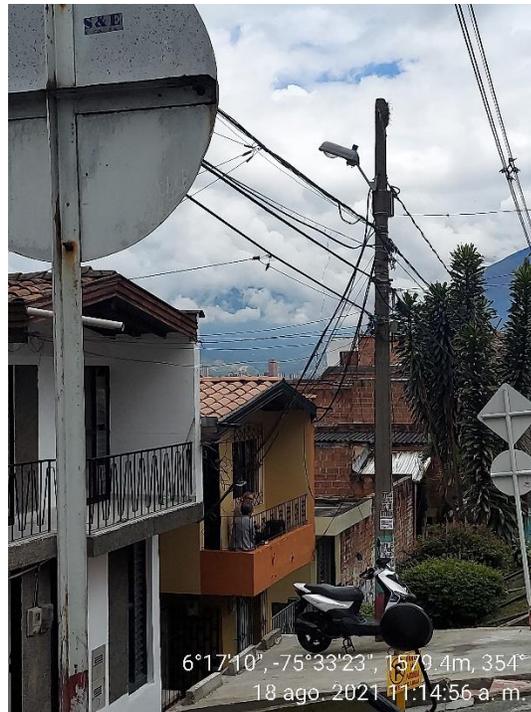
Figura 5. Observación: En visita en terreno se evidencio que el brazo a retirar no es el que yace en el plano.

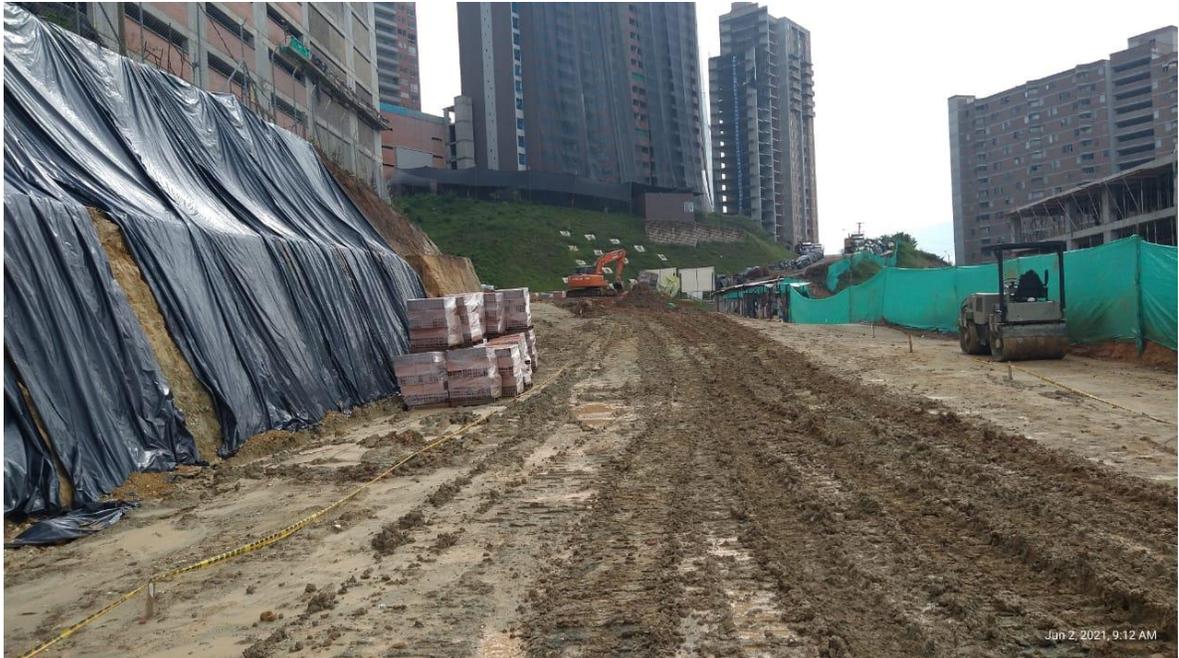
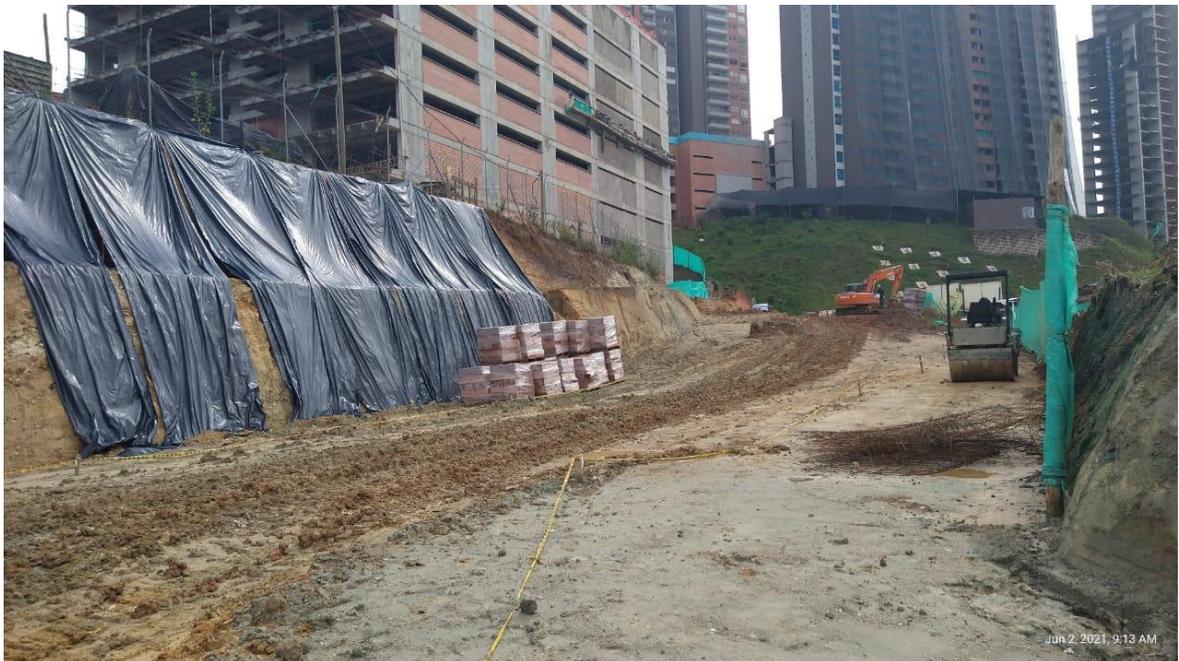
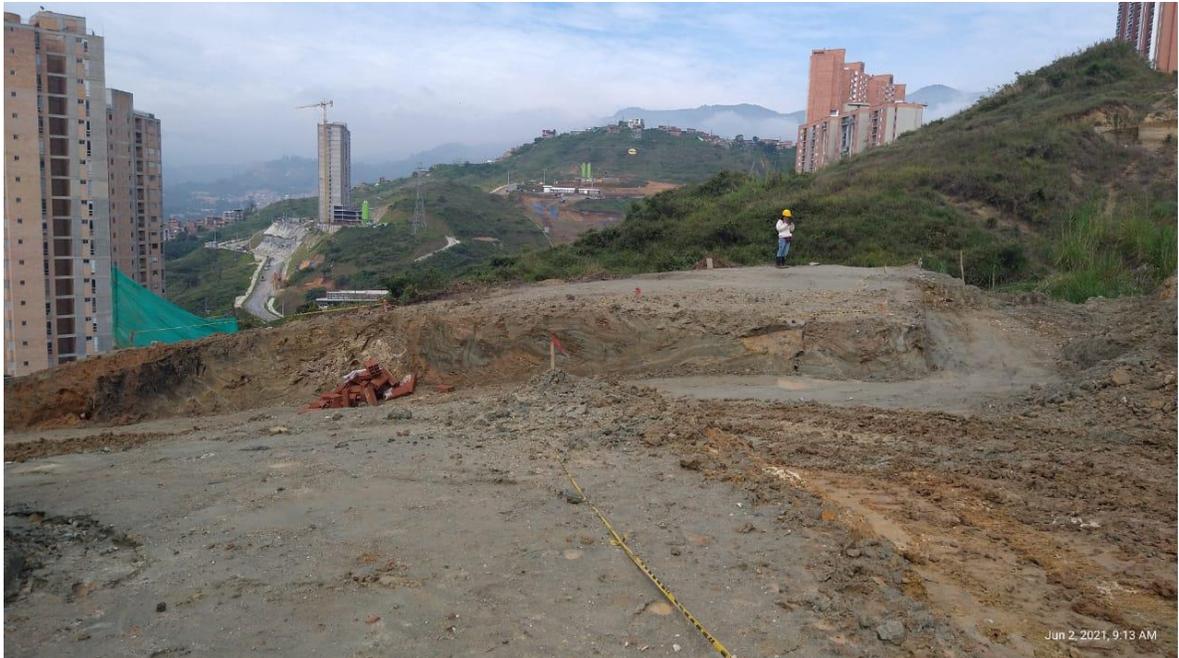
1. Se realizó la visita a terreno encontrando que aún no han iniciado las obras civiles (vía), donde se tiene proyectada la instalación de la infraestructura de alumbrado público.
2. Se dejó constatado en un acta a mano alzada lo siguiente: se realiza la visita al proyecto Faro Verde en presencia del ingeniero Edwin Cano, donde se evidencia un avance del proyecto del 60%. Se programará una próxima visita por parte de la interventoría en común acuerdo con el ingeniero residente, con el fin de verificar el avance.

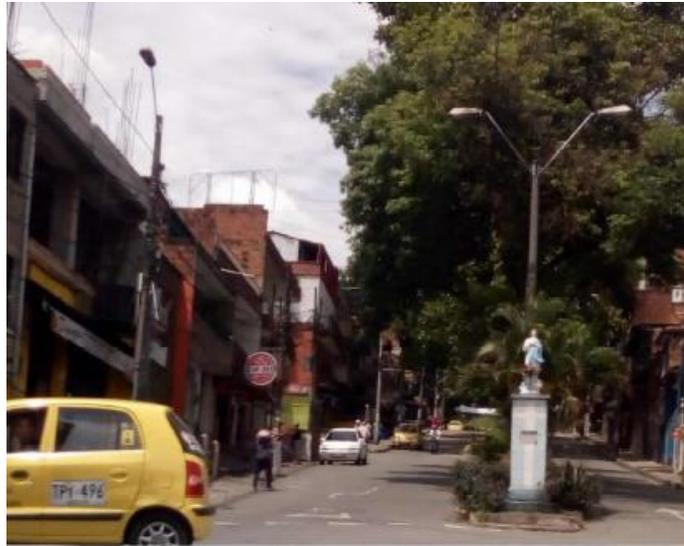
Figura 10. SMAP-CI-1377-19 / SMAP-UDEA-0033-21

SMAP-CI-1377-19 / SMAP-UDEA-0033-21: Se observó 1 luminaria Na de 70 W, rótulo: 056862, instalada en poste 9 m, brazo 52°/0° la cual se encuentra iluminando predio privado, se solicita retirar infraestructura.

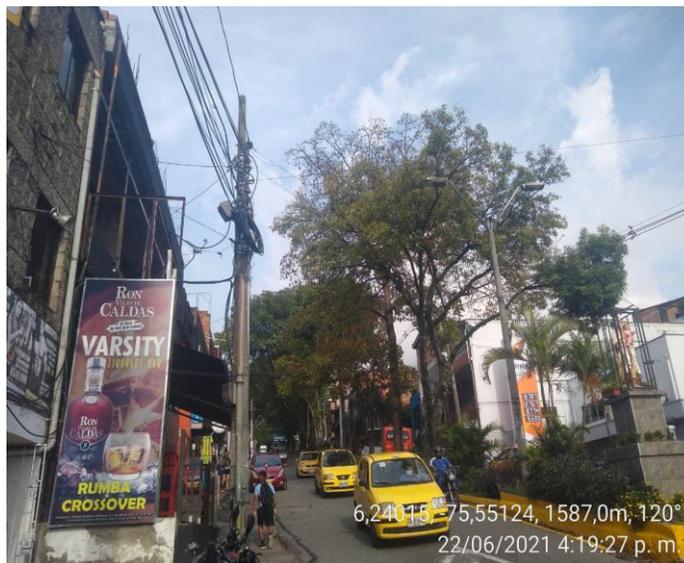
Figura 11. SMAP-CI-1377-19 / SMAP-UDEA-0033-21: Ejecutada

En la revisión de esta SMAP se observó que la solicitud fue atendida, ya que la luminaria fue retirada como se pedía. A continuación, se muestra el registro fotográfico de la ejecución de esta.

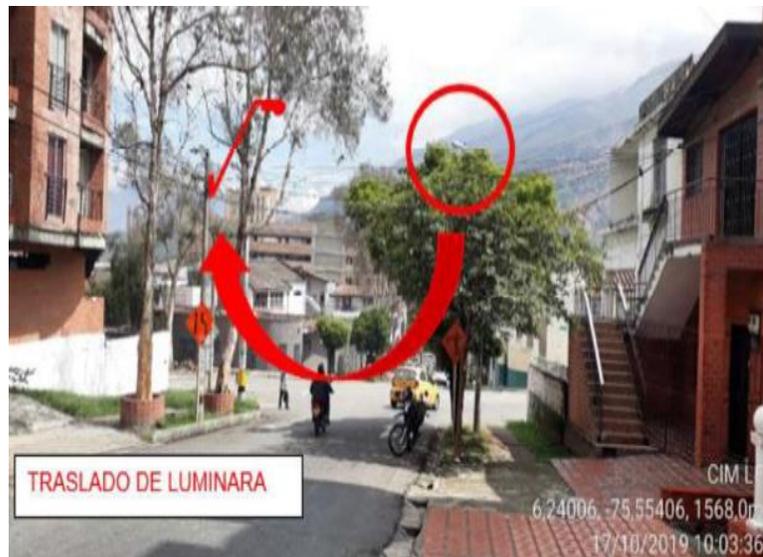
Figura 12. SMAP-CI-1651-19 / SMAP-UDEA-0064-2

SMAP-CI-1651-19 / SMAP-UDEA-0064-21: Se observó una (1) luminaria Na de 70W W, rótulo 056914, instalada en poste 8 m, brazo $52^{\circ}/20^{\circ}$, se solicita trasladar infraestructura debido a que actualmente se encuentra en coexistencia (iluminando la copa de un árbol) con un árbol.

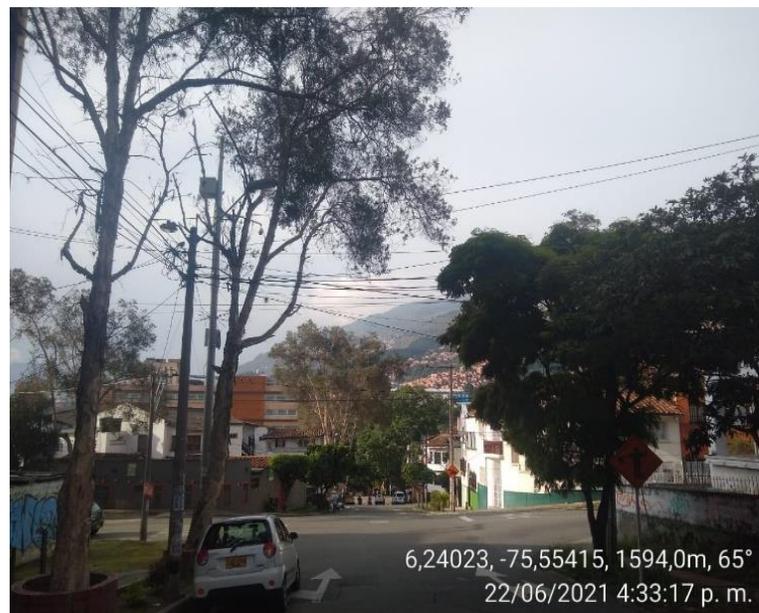
Figura 13. SMAP-CI-1651-19 / SMAP-UDEA-0064-2: Ejecutada

En la revisión de esta SMAP se observó que la solicitud fue atendida, ya que se realizó el traslado como se pedía en la imagen. A continuación, se muestra el registro fotográfico de la ejecución de esta.

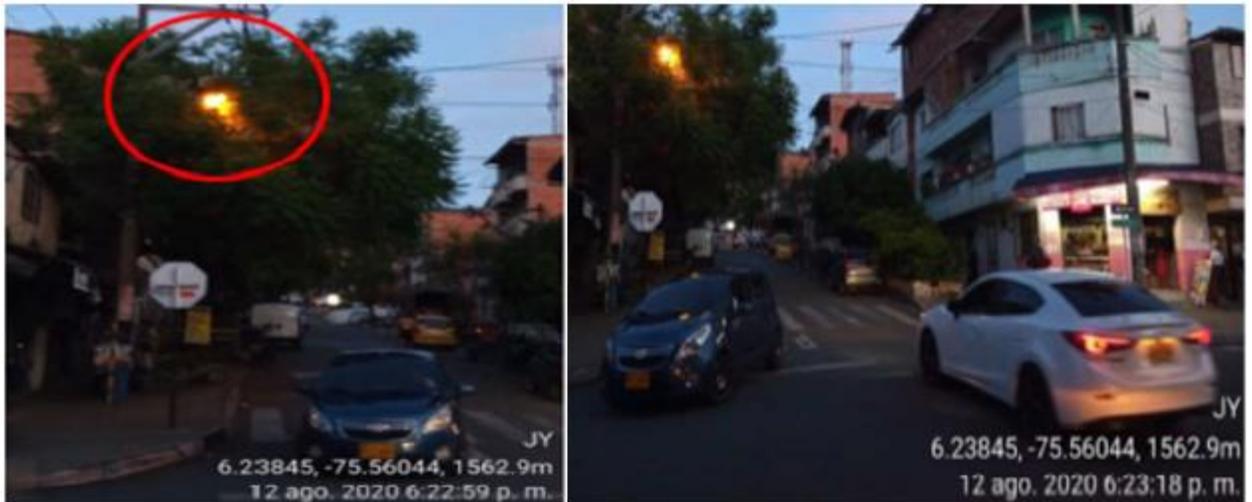
Figura 14. SMAP-CI-1793-20 / SMAP-UDEA-0146-21

SMAP-CI-1793-20 / SMAP-UDEA-0146-21: Se requiere realizar un proyecto de expansión donde se considere evitar la coexistencia con individuos arbóreos garantizando el cumplimiento

del RETILAP, debido a que luminaria Na de 250 W con rótulo 132129 se encuentra obstruida por estos.

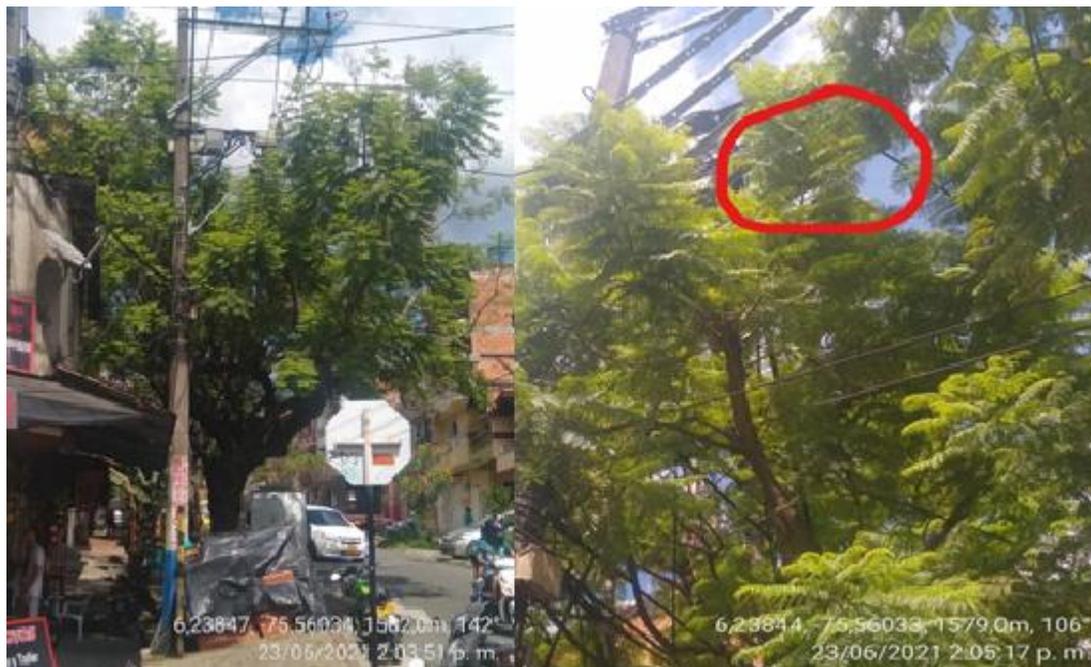
Figura 15. SMAP-CI-1793-20 / SMAP-UDEA-0146-2: No ejecutada

En la revisión de esta SMAP se observó que la solicitud no fue atendida, ya que la luminaria Na de 250 W continua actualmente obstruida por los individuos arbóreos. A continuación, se muestra el registro fotográfico de la no ejecución de esta.

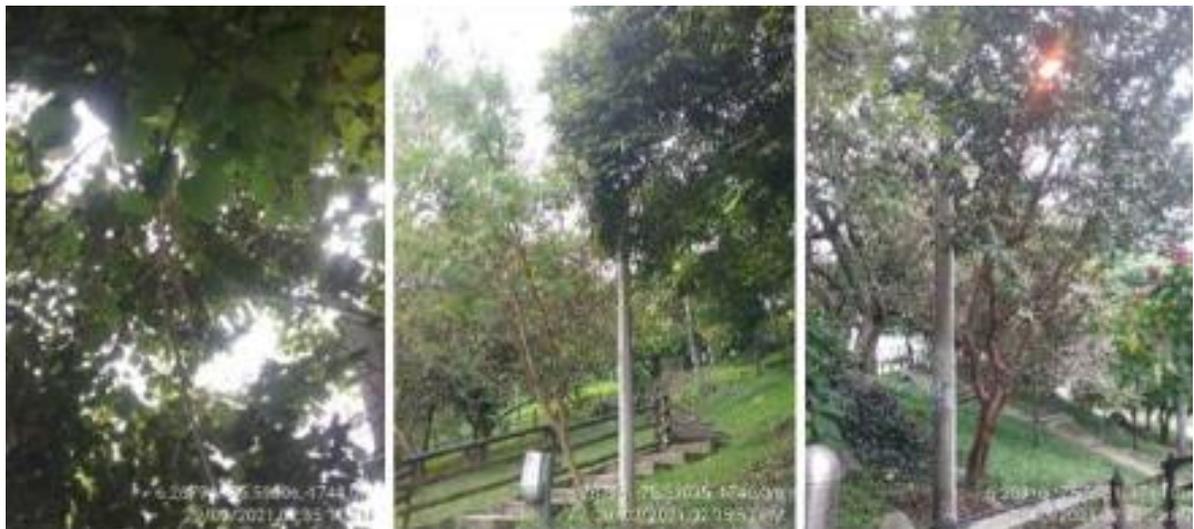
Figura 16. SAC-UDEA-0123-21

Tipo de falla: Poda

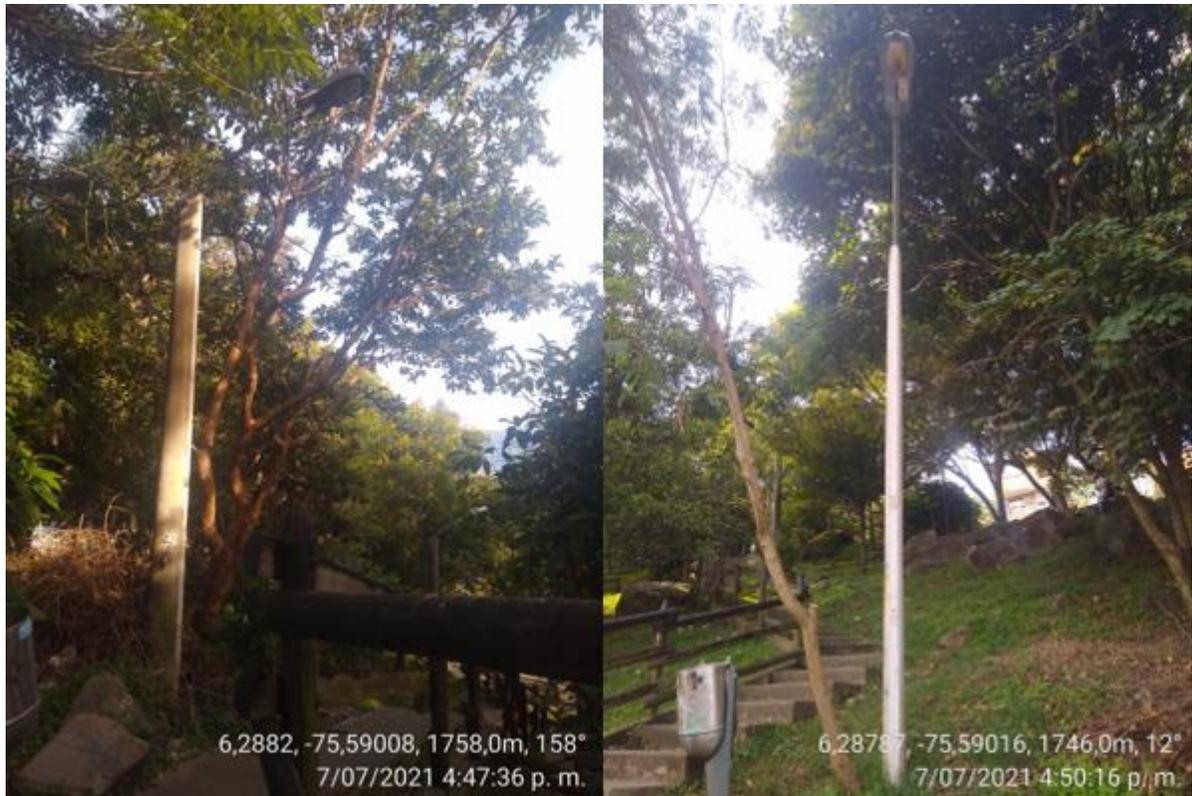
Figura 17. SAC-UDEA-0123-2: Ejecutada

En la revisión de esta solicitud se observó que fue ejecutada por parte de EPM, debido a que la poda fue realizada. A continuación, se muestra el registro fotográfico de la ejecución.

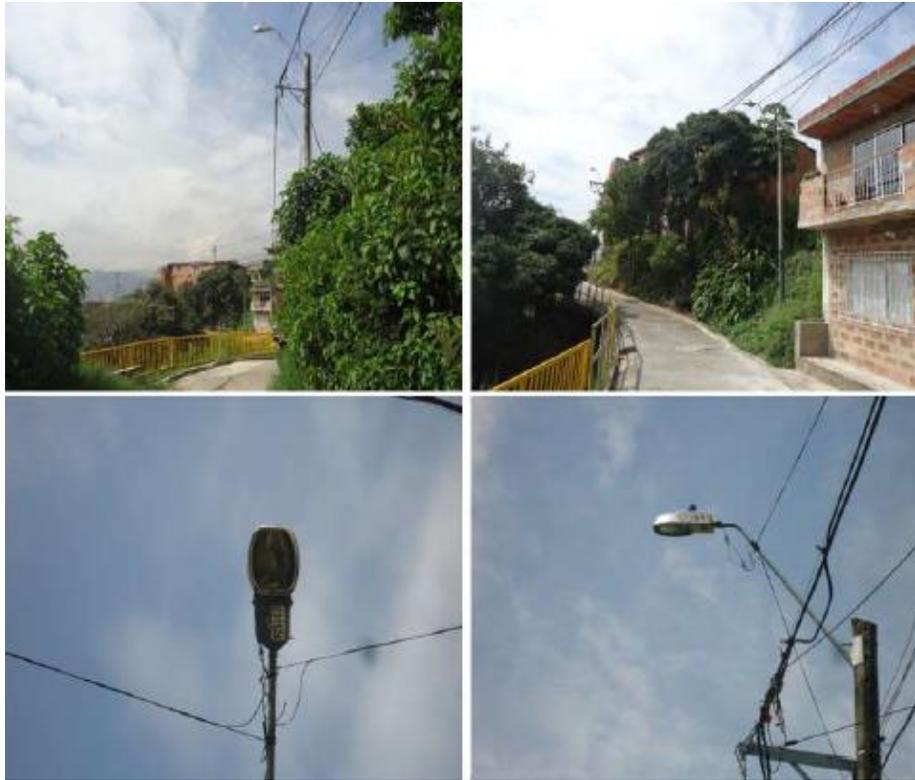
Figura 18. SAC-UDEA-0128-21

Tipo de falla: Mantenimiento o sustitución de difusor

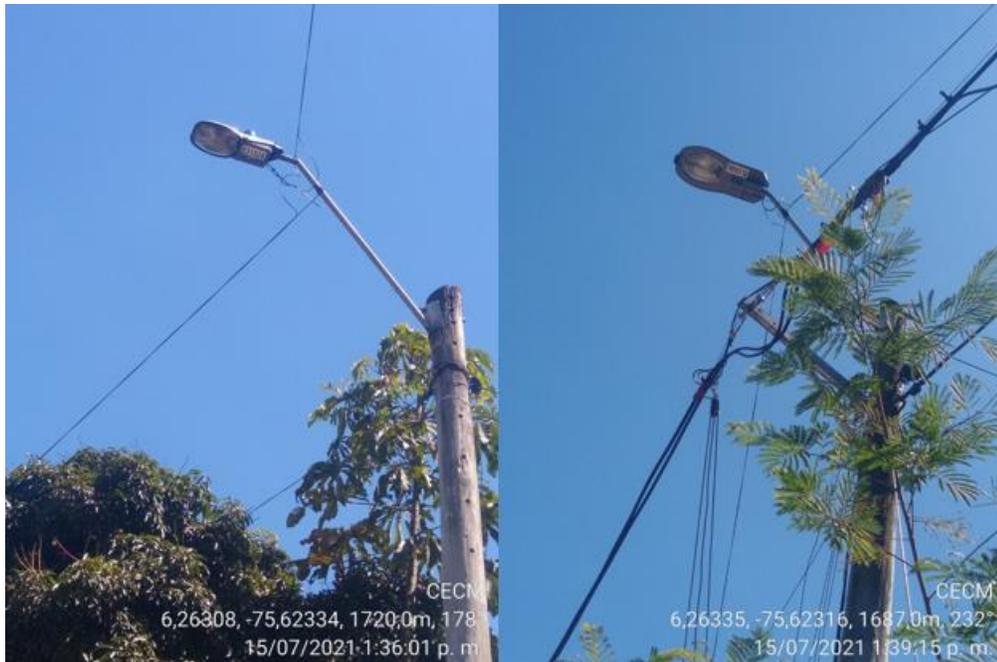
Figura 19. SAC-UDEA-0128-21: Ejecutada

En la revisión de esta solicitud se observó que fue ejecutada por parte de EPM, debido a que la sustitución del difusor fue realizada en ambos puntos luminosos. A continuación, se muestra el registro fotográfico de la ejecución.

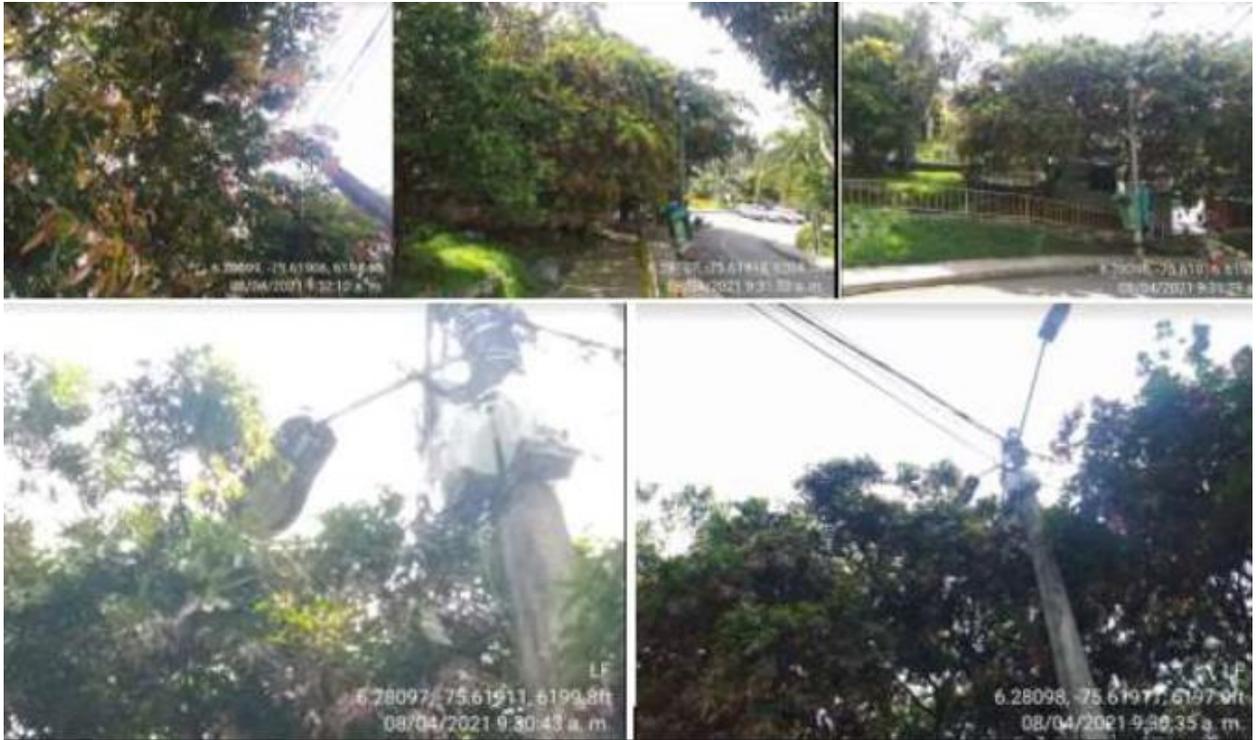
Figura 20. SAC-UDEA-0179-21

Tipo de falla: Poda

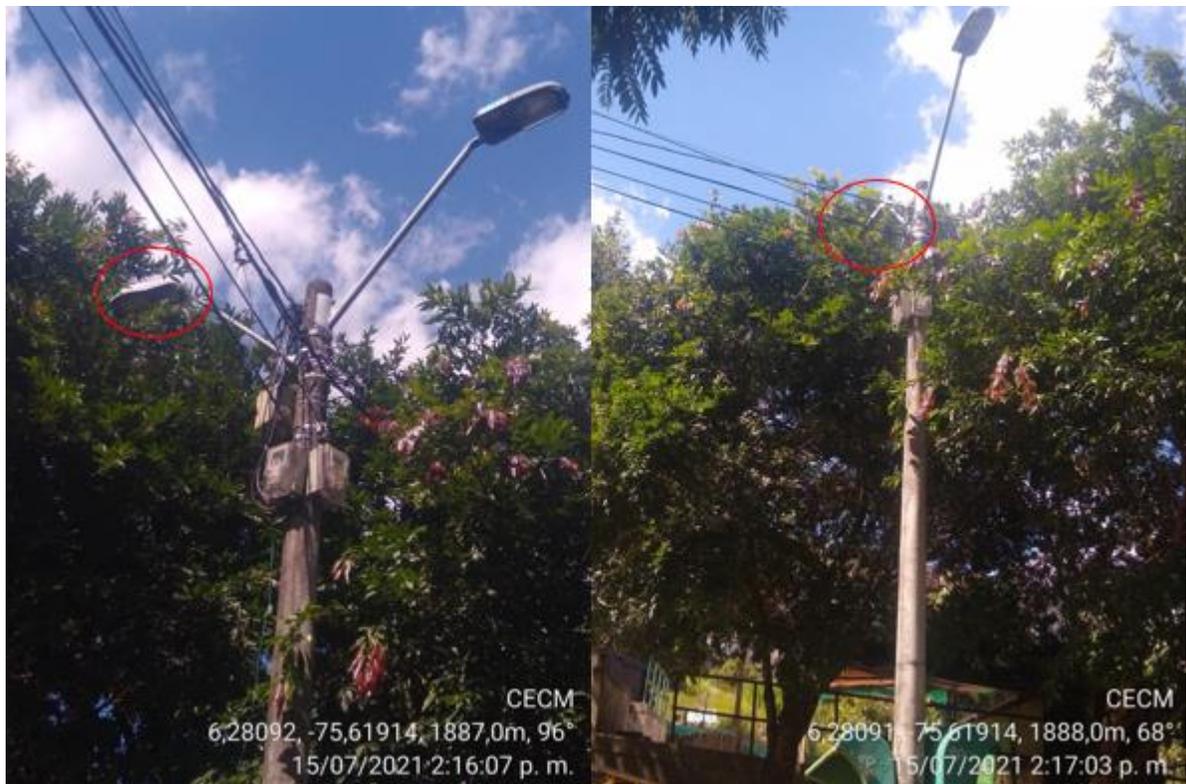
Figura 21. SAC-UDEA-0179-21: No ejecutada

En la revisión de esta solicitud se observó que no fue ejecutada por parte de EPM, debido a que la poda no fue realizada y la coexistencia con los individuos arbóreos aún permanece. A continuación, se muestra el registro fotográfico de la no ejecución.
