ANÁLISIS DE CORROSIÓN EN DUCTOS DE CONDUCCIÓN DE GASES EN UNA PLANTA DE CLINKER

CORROSION ANALYSIS IN GAS CONDUCTION DUCTS IN A CLINKER PLANT

Alex Humberto Restrepo Carvajal¹ Félix Echeverría Echeverría¹

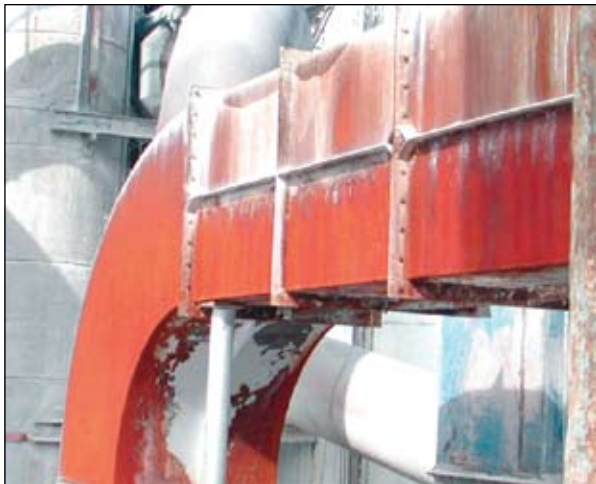
Se pudo observar corrosión generalizada en las estructuras que componen los sistemas de ductos y chimeneas (ver figura 1). El fenómeno se encuentra asociado a superficies expuestas a mediana y alta temperatura, que no cuentan con protección externa adecuada. En la mayoría de los casos el sistema de pintura falló, exponiendo la superficie a la interacción con la atmósfera; en algunos casos se observó el recubrimiento en buenas condiciones, lo cual se pudo explicar por ser de mayores especificaciones que en las superficies deterioradas. La falta de correctas especificaciones se pudo observar claramente en la

Figura 1. Corrosión generalizada en un ducto de aire de la planta de clinker.

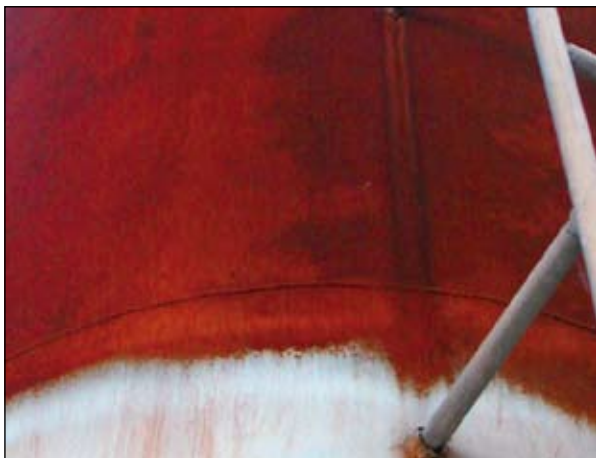
chimenea donde el área donde la temperatura estaba por debajo de 70 °C presentaba una película de pintura en buen estado mientras arriba de esta, donde los gases elevan la temperatura del material, el sistema de pintura no presentó buen desempeño (ver figura 2). En algunas partes el ataque es tan avanzado que se han perdido paneles completos (ver figura 3). En general se observa que uniones y partes soldadas presentan mayor deterioro.

Figura 2. Detalle de la base de la chimenea de la planta de clinker, mostrando zonas con diferente estado superficial en la misma estructura.

Las mediciones de temperatura externa buscaban establecer los rangos habituales de temperatura de trabajo en los equipos. Para los hornos de clinker se tienen variaciones de temperaturas en las superficies metálicas entre 193 y $108 \text{ }^\circ\text{C}$, dependiendo la distancia recorrida por los gases de combustión en el ducto, a medida que se alejan del horno disminuyen temperatura. Para el horno de cal la temperatura está entre de 97 y $90 \text{ }^\circ\text{C}$. Análisis de los registros del cuarto de control sin embargo indican que se tienen aumentos bruscos de temperatura de hasta $270 \text{ }^\circ\text{C}$ en dos horas, especialmente durante el encendido de los hornos. Además se observaron eventos con máximos de temperatura de hasta $520 \text{ }^\circ\text{C}$ para el horno de cal. Los datos técnicos de las pinturas empleadas indican que estas soportan hasta $560 \text{ }^\circ\text{C}$ en un caso y hasta $150 \text{ }^\circ\text{C}$ en el otro. Sin embargo, el sistema de pintura de mayor resistencia no fue aplicado en la zona que alcanza las

mayores temperaturas y por tanto, teniendo en cuenta la posibilidad de picos de temperatura por encima de los valores promedio, se hace muy probable el deterioro del recubrimiento, que luego por efectos atmosféricos resulta en su falla completa.

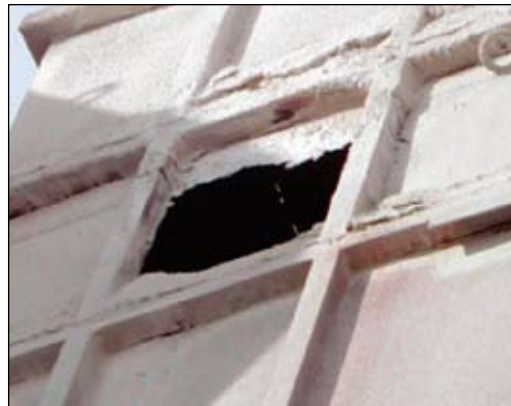
Figura 3. Detalle de un ducto de aire de un horno de clinker, mostrando la pérdida de un panel metálico debido a ataque por corrosión.

Según los registros de planta las láminas de los ductos de aire generalmente son en acero A-36 de calibre 3/16 (4,7 mm). Valores promedio medidos en tres puntos de la planta arrojan valores de 1,8, 3,3 y 3,8 mm, esto es, reducciones de espesor del orden de 62%, 30% y 19%, respectivamente. Además se observaron perforaciones tanto en las juntas y uniones soldadas como aleatoriamente en las superficies. Las contribuciones a este deterioro son tanto por corrosión atmosférica en la superficie externa como por corrosión a temperatura elevada en la superficie interna, siendo esta última la que más contribuye como se observó en los análisis de las secciones transversales.

Acerca del estado actual de la estructura se puede decir que existen grados de deterioro avanzados con pérdidas de espesor hasta del 62%, en cuyos casos se requiere reemplazo de la estructura o la parte afectada. De otro lado el potencial de la estructura indica que el proceso corrosivo se encuentra activo pero no se detectó la ocurrencia de corrientes foráneas que estén agravando el ataque corrosivo.

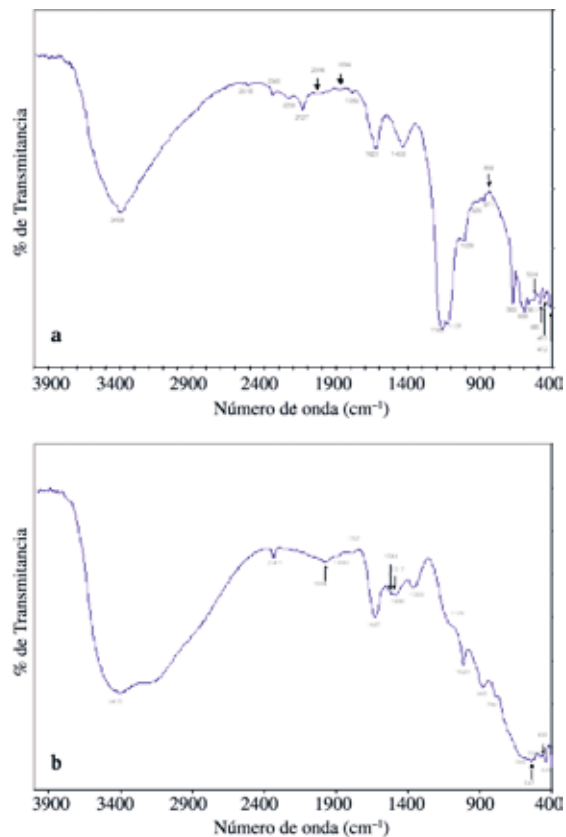
El espectro de la figura 4a, correspondiente a productos recogidos en el interior de un horno, muestra bandas fuertes en aproximadamente 1168, 1128, 669 cm^{-1} y débiles alrededor de 1627 y 2127, las cuales revelan la presencia de sulfato de calcio (CaSO_4) [2], que es un compuesto derivado del proceso de clinquerización y formado por la reacción de los gases de combustión con las materias primas.

Figura 4. Espectros de infrarrojo: a) Interior de horno, b) chimenea lado externo.

También se observan bandas cercanas a 1.438 y 871 cm^{-1} lo cual es característico de carbonato de calcio (CaCO_3), una de las materias primas en el proceso. De otro lado, se evidencia la presencia de óxidos de hierro de tipo Fe_2O_3 más específicamente Maghemita con bandas a 561 , 480 y 412 cm^{-1} y la forma del espectro en el rango entre 588 y 1.128 cm^{-1} hacen suponer un compuesto de tipo sulfato de hierro hidratado; una posible composición es dada por la fórmula $\text{NaFe}_3(\text{SO}_4)_2(\text{OH})_6$ [2].

En la figura 4b, el espectro tomado a productos provenientes de la superficie externa de la chimenea muestra bandas características del hidróxido de hierro conocido como Lepidocrocita (1020 y 885 cm^{-1}), además de un compuesto oxidado tipo Fe_2O_3 (400 - 500 cm^{-1}) [3]. La presencia de un oxihidróxido de hierro a las condiciones de temperatura arriba de los 100 °C es algo inesperada; sin embargo, teniendo en cuenta que la superficie metálica está expuesta a la intemperie, dentro de los varios mecanismos para la formación de óxidos se podría considerar la deshidroxilación o pérdida de OH^- de la lepidocrocita [4]. Adicional a lo anterior este espectro también revela presencia de sulfato de y carbonato de calcio, aunque en mucho menor cantidad que la muestra del interior, como lo sugiere la poca intensidad de los picos correspondientes. Los espectros de otras muestras de productos tomados de superficies externas de ductos de aire revelan composición de los productos similar a la chimenea. Sin embargo, se observó un aumento en la intensidad de los picos correspondientes a sulfato y carbonato de calcio y ocurrencia de picos que sugieren la presencia de hematita, lo cual es confirmado por los resultados de DRX presentados a continuación. Los compuestos de calcio seguramente resultan de la deposición de material particulado suspendido en la atmósfera de la planta.

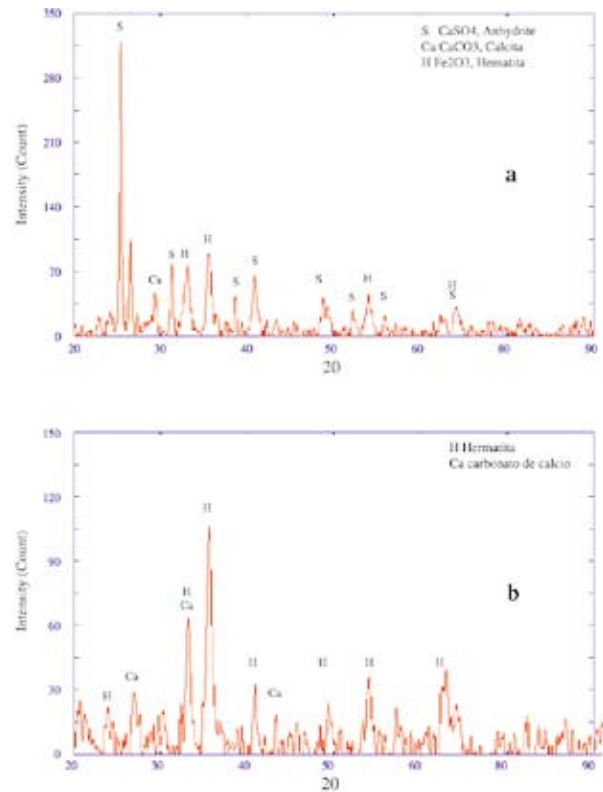
El compuesto predominante en la muestra proveniente del interior (figura 5a) es el sulfato de calcio cristalino (anhidrita), con menores cantidades de hematita y calcita. La hematita es producto común de los fenómenos de corrosión a alta temperatura del acero e igualmente en este caso fue encontrada como componente principal en las muestras de productos tomados de superficies externas. La calcita es una de las materias primas del proceso. Además de hematita, los productos encontrados en las superficies externas contienen otras especies oxidadas de hierro como goethita y magnetita (ver figura 5b). La goethita es seguramente resultado de la interacción de la superficie con la humedad ambiental, mientras la magnetita resulta de procesos prolongados de oxidación [4]. De otro lado, pequeñas cantidades de sílice y carbonato de calcio fueron observadas en las muestras tomadas de superficies externas; éstas seguramente resultan de la deposición de material particulado de la atmósfera.

Figura 5. Difractogramas de muestras provenientes de: a) interior del horno, b) chimenea lado externo.

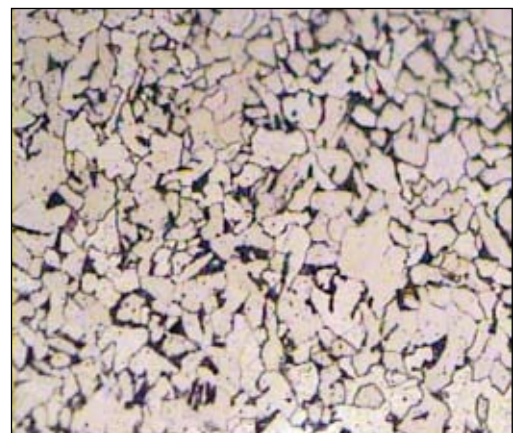
Análisis metalográfico de varias muestras de material tomadas de los diferentes partes bajo estudio, indican una microestructura ferrítico-perlítica, con una ferrita equiaxial y un tamaño de grano entre 8 y 9. El porcentaje de perlita es del orden del 20% (figura 6).

Figura 6. Metalografía de la lámina tomada de los ductos de aire (50X).

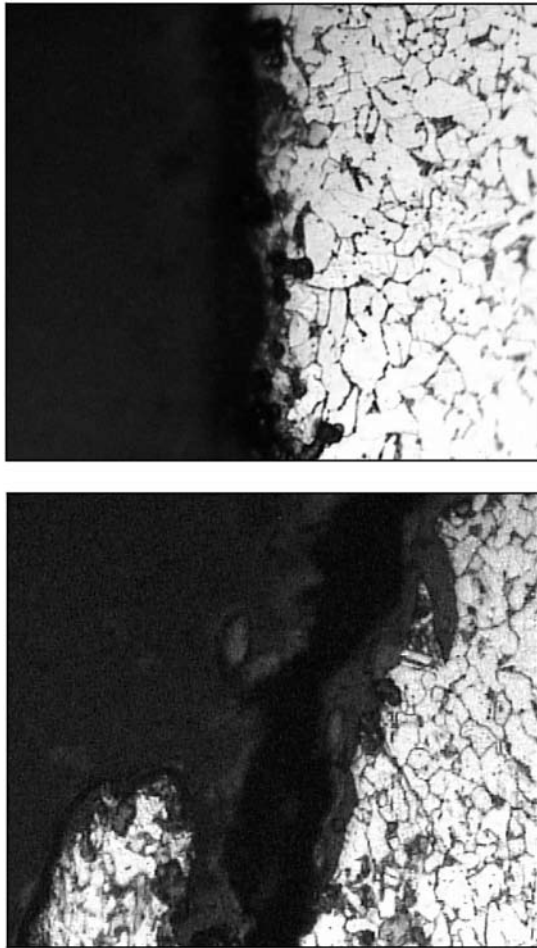
Figura 7. Micrografías de muestras en corte transversal de superficies externas (arriba) e internas (abajo) (50X).

Asimismo se prepararon muestras en corte transversal para analizar la morfología del ataque tanto en superficies interiores como exteriores (figura 7). La superficie del lado externo expuesta a corrosión atmosférica presenta un ataque uniforme y poca penetración en el sustrato. La morfología del ataque por el lado interno, correspondiente a la superficie expuesta al efecto de los gases de combustión, indica un ataque más intenso, penetrando considerablemente en el sustrato e incluso llegando a perforar la pared en su totalidad. En la micrografía de esta muestra se observa cómo el ataque interno alcanza a desprender porciones del metal base y genera ataque por picado que drásticamente aceleran el ataque corrosivo. Los productos de corrosión en general están cubiertos por una capa blanca derivada del proceso de producción del clinker que al parecer no genera ningún tipo de protección sobre la lámina metálica. Según los resultados de DRX y FTIR este material corresponde principalmente a sulfato de calcio con bajos contenidos de carbonato de calcio. Estos depósitos enriquecidos

en CaSO_4 , al parecer intervienen en el ataque del metal modificando el medio en el cual está expuesto el acero, al disminuir la presión parcial de oxígeno e incrementar aquella del sulfuro [5].

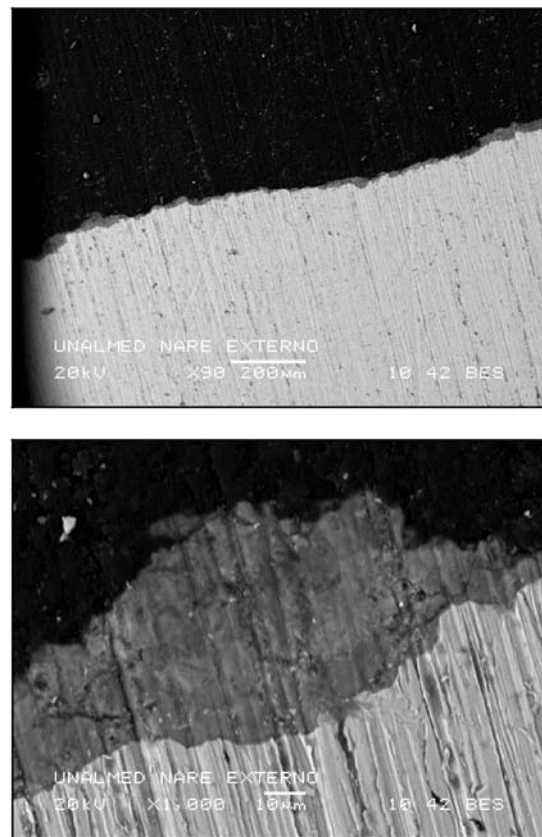
Análisis de las mismas interfaces mediante SEM revelan para el caso de la superficie externa una película de óxido de carácter compacto y de aparente uniforme composición sobre el sustrato (figura 8), mientras que para la superficie expuesta a los gases de combustión en el interior (figura 9), se observan capas de óxido y de carbonato entremezcladas y de mayor espesor, en este caso el espesor total es mayor a $200 \mu\text{m}$, mientras que para la superficie expuesta a la atmósfera no son mayores a $70 \mu\text{m}$.

Figura 8. Micrografías SEM de la superficie externa de la lámina (90X arriba - 1000X abajo).

El análisis EDS de la película de óxido formada en la superficie externa revela, además de Fe ($\sim 26 \%$ at.) y O ($\sim 40 \%$ at.), un porcentaje relativamente bajo de calcio ($\sim 1 \%$ at.). Trazas ($< 1 \%$ at.) de manganeso y cloro también fueron detectadas; lo primero proviene del metal base mientras que el cloro es seguramente un contaminante atmosférico. La composición de los productos formados en la superficie interna fueron igualmente analizados por EDS en dos zonas: capa de óxido cerca de la interfase con

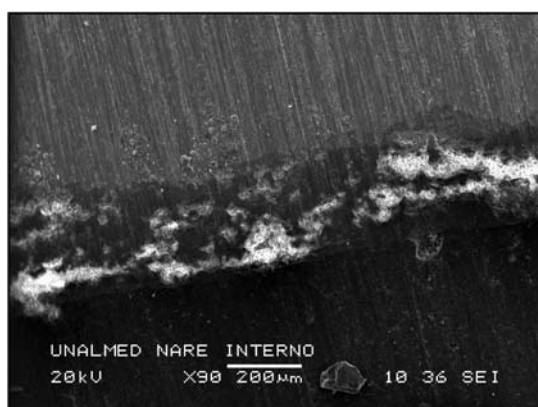
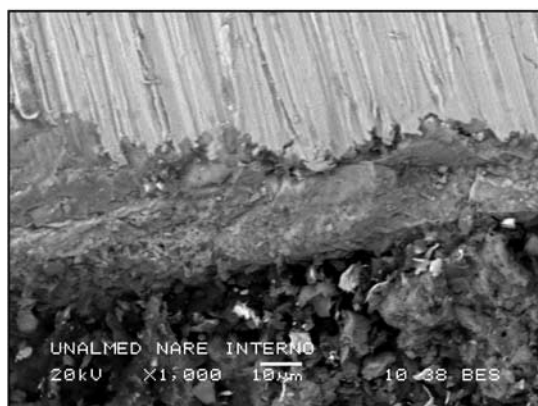
el metal base y en la capa de carbonato. Similar a la capa de óxido formada en la superficie exterior los componentes principales son Fe y O con pequeñas cantidades de Ca, S y Si. En la otra zona analizada Ca (~19 % at.), O (56 % at) y S (~8 % at.) son los componentes principales conteniendo porcentajes menores de Al, Si y Cl. Los anteriores resultados en su mayoría coinciden con los resultados de FTIR y DRX, evidenciando especies oxidadas de hierro, con presencia de carbonato y sulfato de calcio. Dado su importante grado de agresividad debe resaltarse la presencia de Cl aunque se encuentra en pequeñas cantidades; los resultados de cromatografía iónica más abajo también evidencian su existencia haciendo parte de los productos.

Figura 9. Micrografías SEM de la superficie interna de la lámina (90X arriba - 1000X abajo).
