Apoyo técnico a la supervisión del proyecto par-vial y a las actividades de los programas de red terciaria a cargo de la dirección territorial del Invias de Nariño.

Informe de práctica para optar al título de Ingeniero Civil

Universidad de Antioquia

2022

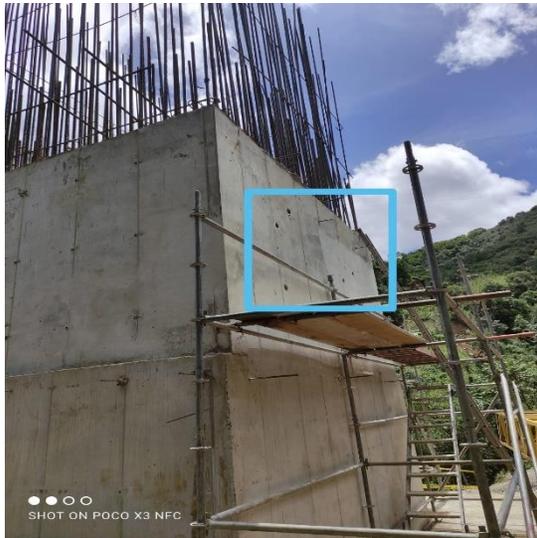
Figura 5

Extracción de núcleos del módulo #2 del eje #2

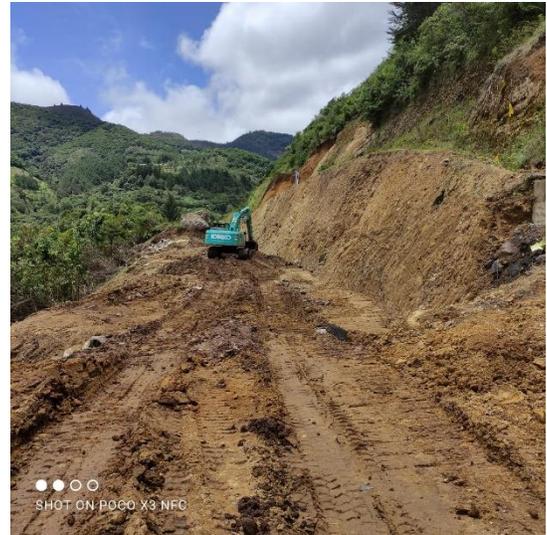
Figura 6

Explanación de vía para el acceso sur a causa de un deslizamiento en las abscisas PR 5+000

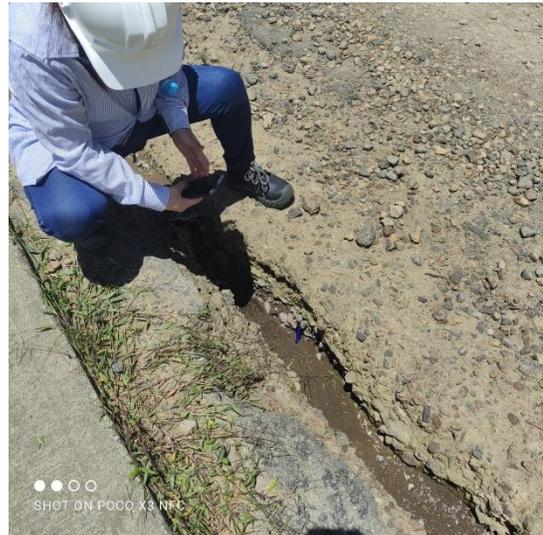
**Figura 10**

Necesidad de retirar pavimento existente

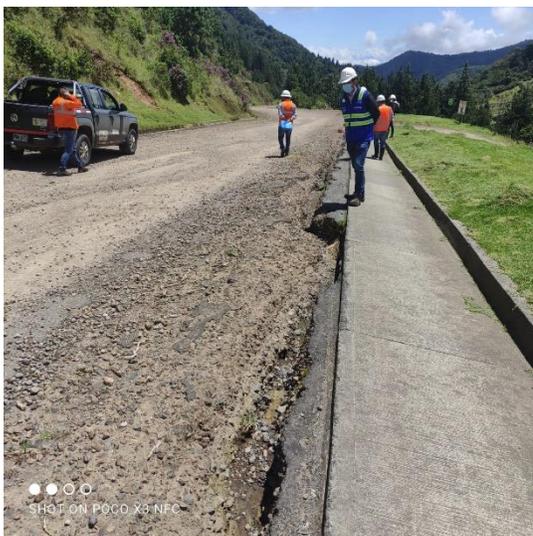
**Figura 11**

Socavación en pavimento por el agua que no desemboca a cunetas

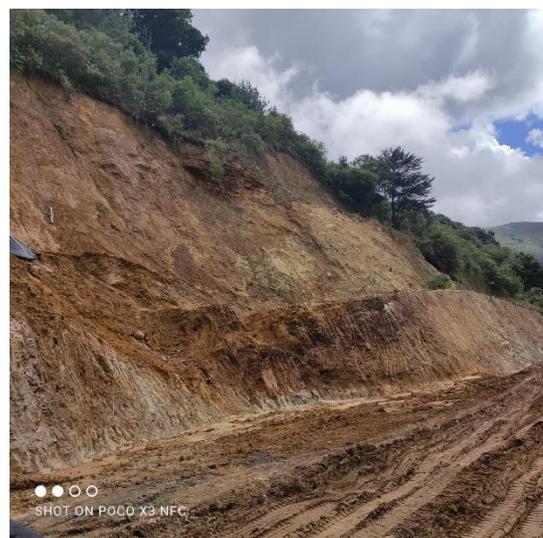
**Figura 12**

Necesidad de contención en el talud PR 5+00

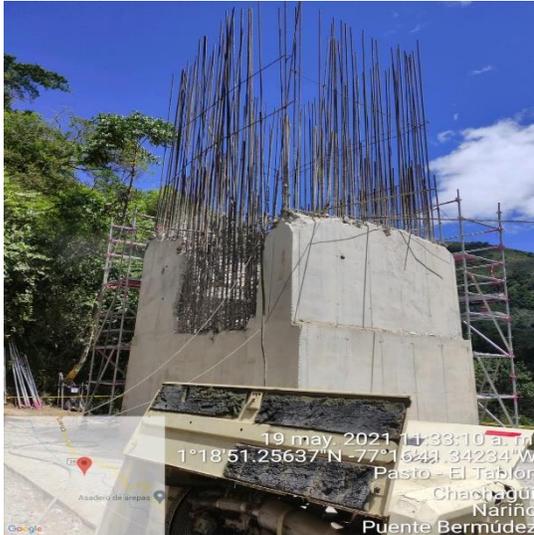
Figura 15

Demolición del módulo #2, eje #2

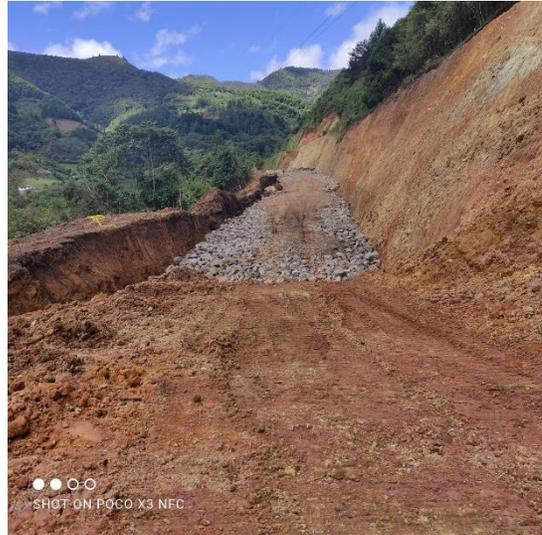
Figura 16

Ítem no previsto, aplicación de mejoramiento de suelo con pedraplen

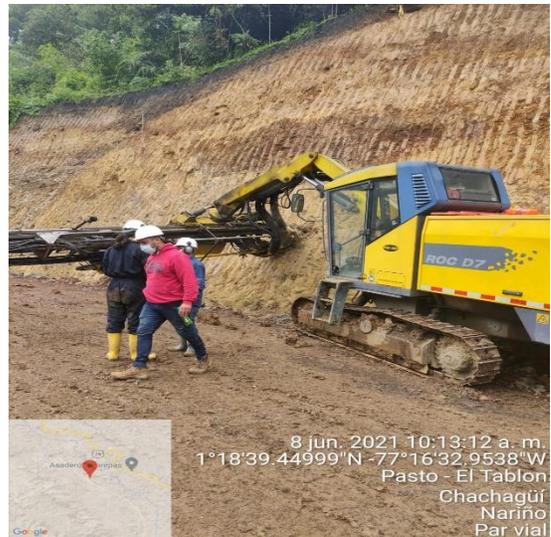
Figura 18

Colocación de drenes horizontales en talud crítico PR5+00

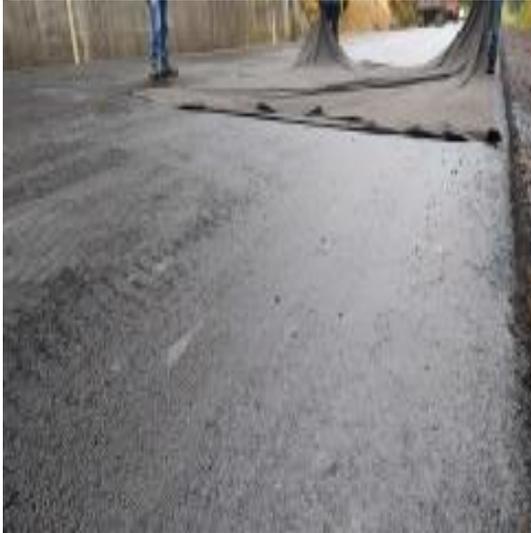
Figura 26

Para el mes de octubre al ser un mes de épocas de lluvia se presentaron varios llamados de atención por parte de interventoría, por ejemplo, en la aplicación de asfalto este se aplicó en un día

con lluvia leve, en la cual el contratista secaba la capa inferior con un geotextil en la cual permitía un riego de liga y no se iba permitir la correcta adherencia entre las dos capas de pavimento. De igual manera se presentaron llamados de atención para ser solucionados en el vaciado de cunetas ya que no se protegían contra la lluvia ni escorrentía superficial presentándose surcos sobre la losa de la cuneta.

Uso de geotextil para secar la capa de pavimento, permitiendo riego de liga

Estos inconvenientes permiten el retraso de la obra puesto que se toman muestras o sacan núcleos si es el caso para cuantificar las resistencias y que cumplan con las especificaciones, en caso que no se cumplan las actividades realizadas serán demolidas o se puede parar la obra hasta que se dé la solución pertinente.

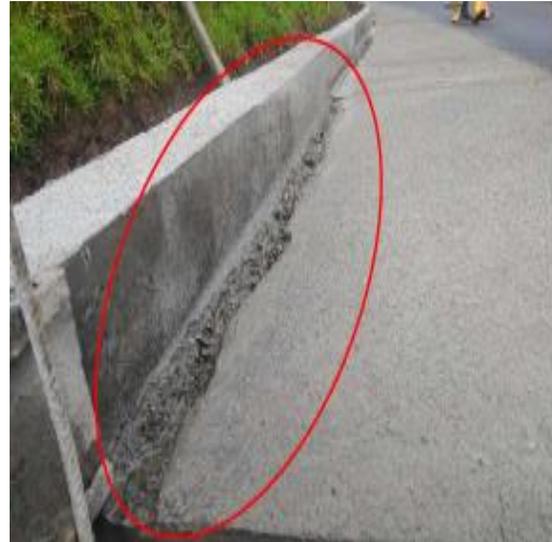
**Figura 27**

Surcos en cunetas por escorrentía

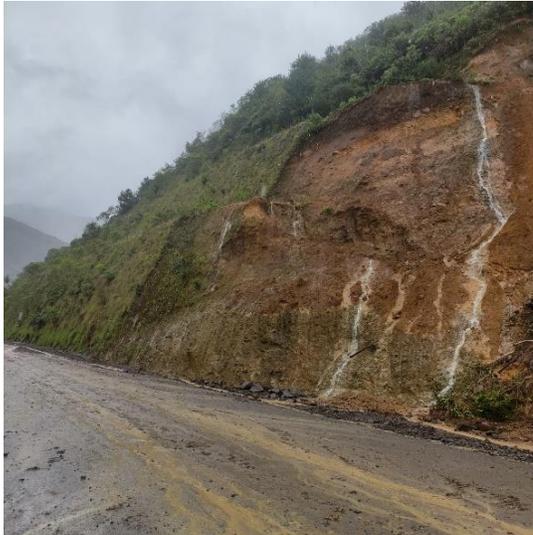
Figura 28

Afectación de lluvias en talud critico

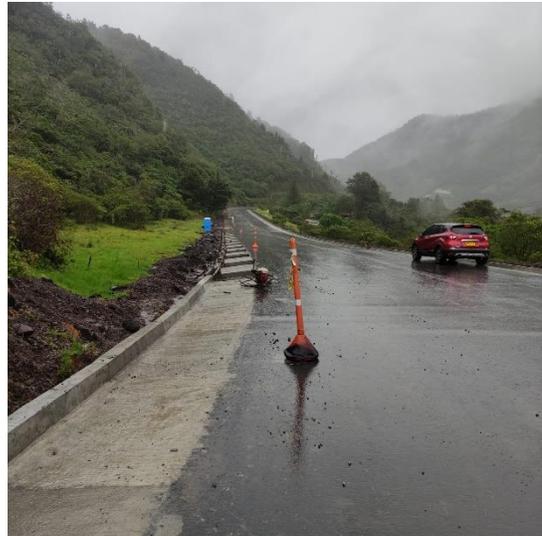
Figura 29

Escombros al costado de las cunetas

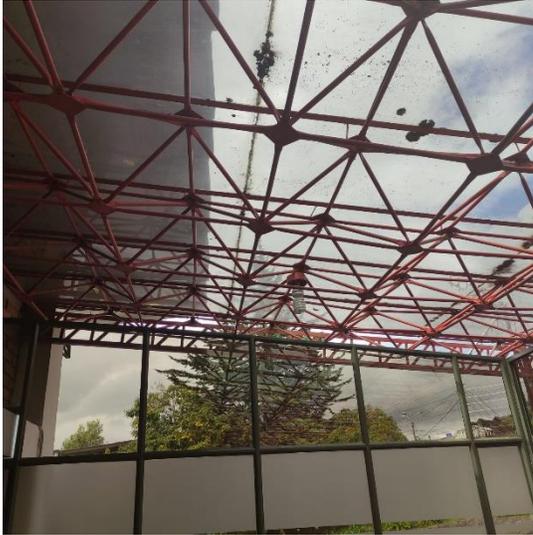
Figura 34

Vidrio de marquesina en terraza. Antes

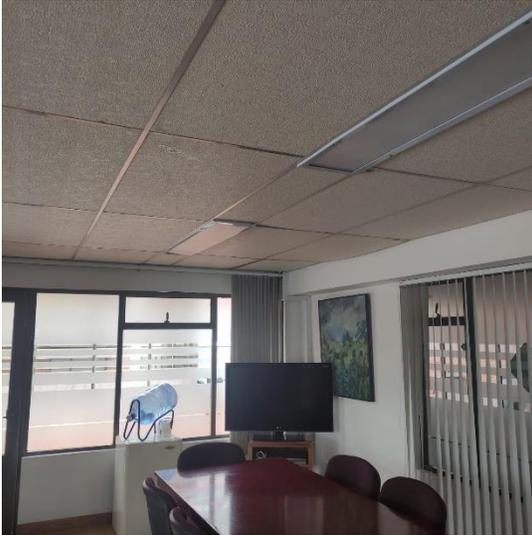
Figura 36

Cielo raso de fibra mineral (necesidad de cambio). Antes

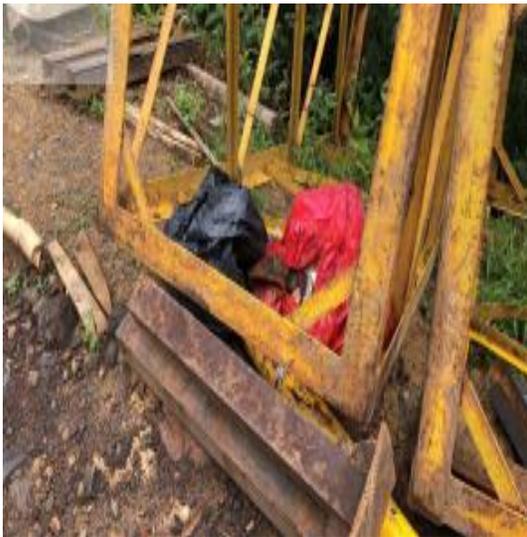
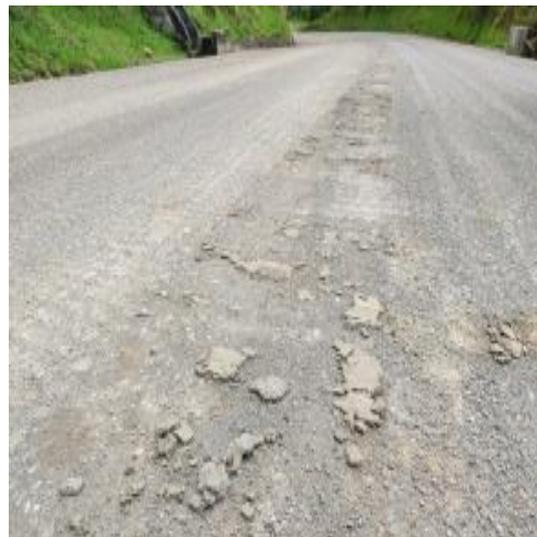
**Figura 41**

Inadecuado control de sólidos en obra. Proyecto par -vial
