**Evaluación de la calidad de los materiales empleados en la pavimentación de la vía
Quebradita – Jaiperá en el municipio de Urrao, Antioquia**

Trabajo de grado presentado para optar al título de Ingeniero de Materiales

Universidad de Antioquia
Facultad de Ingeniería
Ingeniería de Materiales
Medellín, Antioquia, Colombia
2022

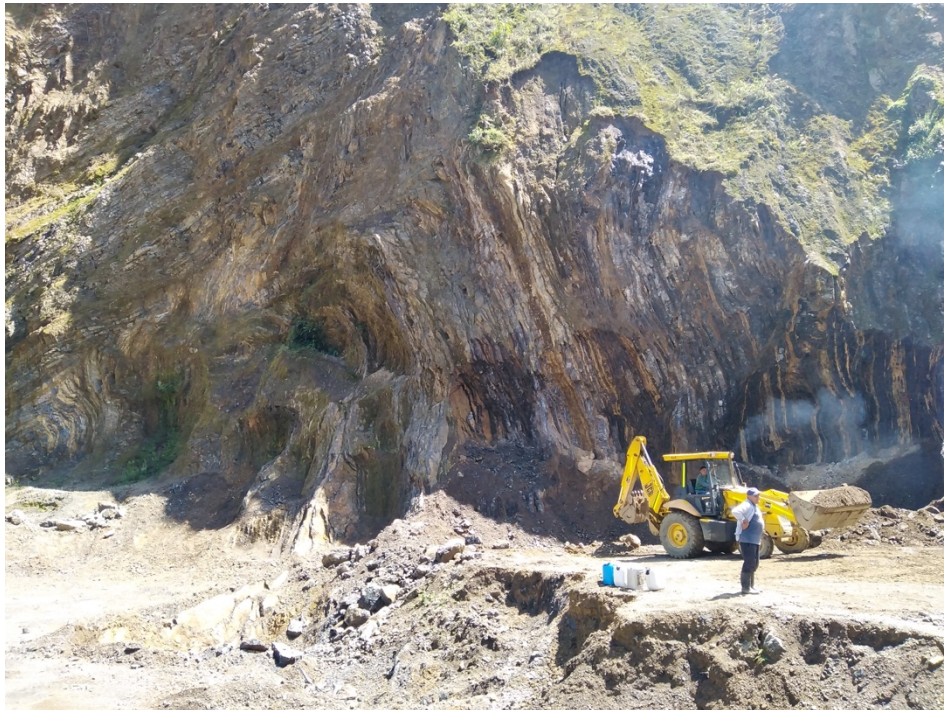
Fig. 12. Fuente de material - Balastrea La Aná

Se visitó la Balastrea La Aná semanalmente con el fin de evaluar el estado del material en el talud de corte; dos semanas después de que La Balastrea fue explotada por otros sectores de la construcción en el Municipio, se evidenció que el material contenía menos material arcilloso, por lo que se enviaron nuevamente cuatro muestras al laboratorio, de las cuales se cumplieron los requisitos de la **TABLA IV**.

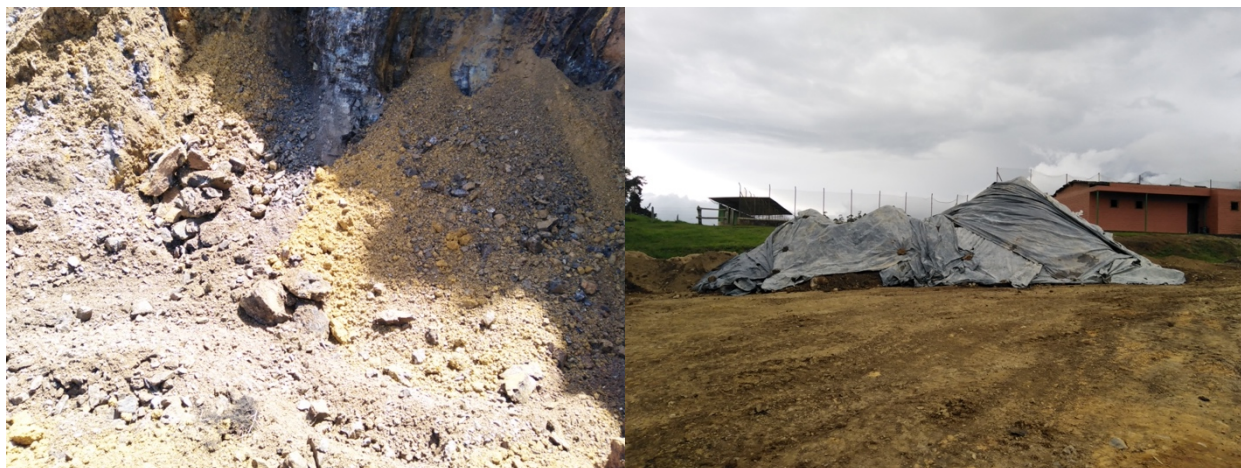
Durante la semana número 3 del proyecto, comprendida entre el 23 y 28 de agosto, los resultados de los ensayos de tres de las cuatro muestras de la segunda fuente del material, Balastrera La Aná, arrojaron un porcentaje del 6% en el contenido de terrones de arcilla y partículas deleznable (Ver **Fig. 13**). Toda vez que los resultados fueron insatisfactorios, se tomaron dos muestras adicionales del material, repitiéndose la prueba, la cual fue nuevamente insatisfactoria, por lo que se decidió, en conjunto con la interventoría, suspender la extracción de este material y su utilización en el proyecto de pavimentación. Al inspeccionar la Balastrera se evidenció que el corte actual del talud presentaba alto contenido de material arcilloso, el cual afectaba la limpieza del material, el índice de plasticidad y no se lograba adquirir la humedad óptima bajo los parámetros previamente establecidos en el proyecto.

Fig. 13. Material agregado con contenido arcilloso - Protección de la humedad del ambiente.

Durante la semana 3, 4 y 5 del proyecto se suspendió el uso del material proveniente de la Balastrea La Aná dado que los resultados enviados por el laboratorio indicaron que dicho material tenía un contenido de material arcilloso de aproximadamente del 6%, siendo así todo el material fue suministrado por Agregados El Tonusco; como se puede observar en la **Fig. 14** la curva correspondiente a la Semana 4, cuya proporción es 100/0 se ajusta con valores cercano al promedio de los límites de la franja granulométrica de la **Fig. 4**, siendo esto consecuencia de los procesos de trituración y clasificación realizados en la cantera certificada respecto a los procesos de trituración y clasificación realizados de forma artesanal en la Balastrea La Aná; sin embargo, las curvas correspondientes a la Semana 1, cuya proporción es 60/40, y a la Semana 9, con igual proporción, también se encuentran dentro de los límites de la franja granulométrica de la **Fig. 4**, aunque con menor porcentaje de material pasante a través de las mallas de menor diámetro, esto en concordancia con los mayores tamaños resultantes del material de la Balastrea.

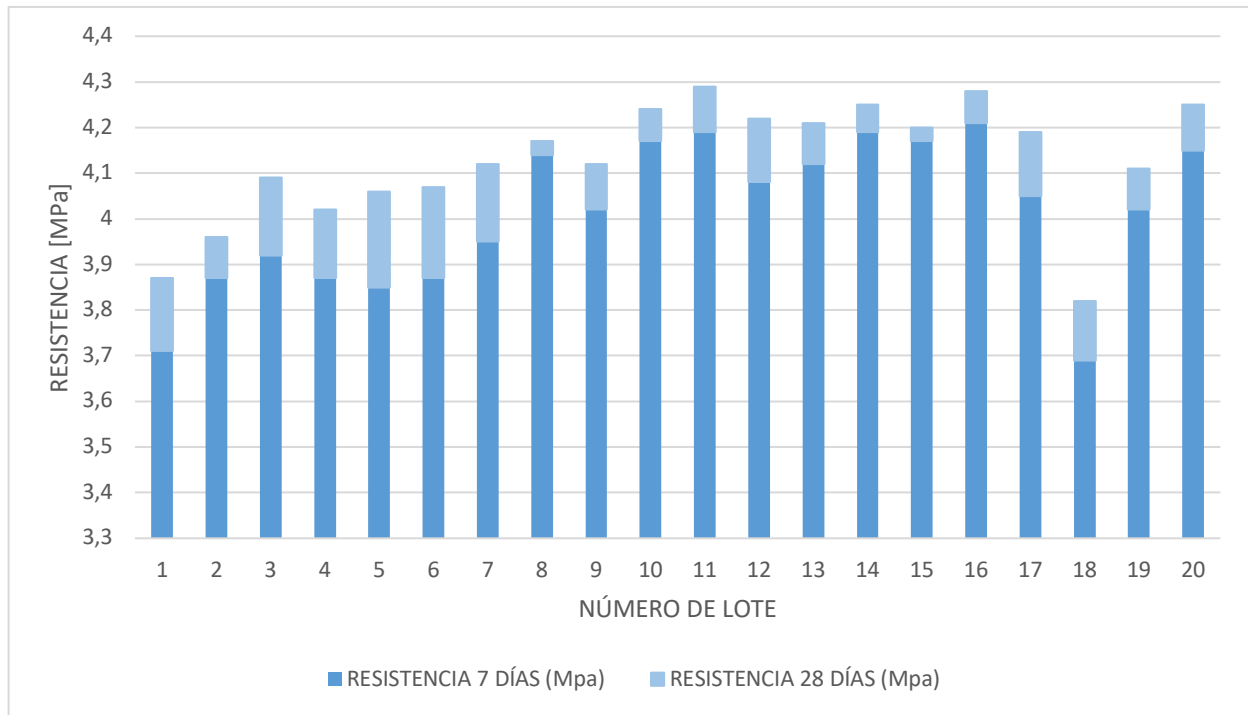
En la **Fig. 18** se presenta la distribución de la resistencia a la flexión de las vigas de concreto a los siete y veintiocho días de fraguado; de acuerdo con los requerimientos consignados en la **TABLA II** el módulo de rotura del concreto hidráulico debía ser de 3.8 MPa, cuyo valor se logró alcanzar en los 20 lotes de muestras enviados al laboratorio. Si bien se alcanzó la resistencia solicitada, se observó que habían variaciones en los valores los cuales oscilaban entre los 3.82 MPa y 4.29 MPa a los 28 días de fraguado, evidenciando que cuando se tenía un rendimiento constante en la obra y durante una semana se lograban vaciar entre 50 y 150 metros cúbicos de concreto, y se contaba con un ritmo de trabajo continuo y un adecuado suministro de los agregados y el cemento, se lograban valores muy por encima del requerido, sin embargo, después de los períodos de suspensión de la obra, cuando se retomaban labores y los agregados finos y gruesos llevaban largos períodos de almacenamiento, la resistencia del concreto no distaba significativamente del valor solicitado en los estudios y diseños del proyecto. El hecho más relevante ocurrió en la última semana de diciembre trabajada en el proyecto, que días antes las condiciones climáticas conllevaron a la suspensión de la obra, hubo cambio de personal en la mano de obra no calificada y los agregados fino y gruesos habían sido suministrados dos semanas atrás aproximadamente; la resistencia a la flexión para estas vigas fue, en promedio, de 3.92 MPa, siendo este el menor valor alcanzado durante toda la ejecución del proyecto.

Fig. 18. Resistencia de las vigas de concreto a los 7 y 28 días de fraguado

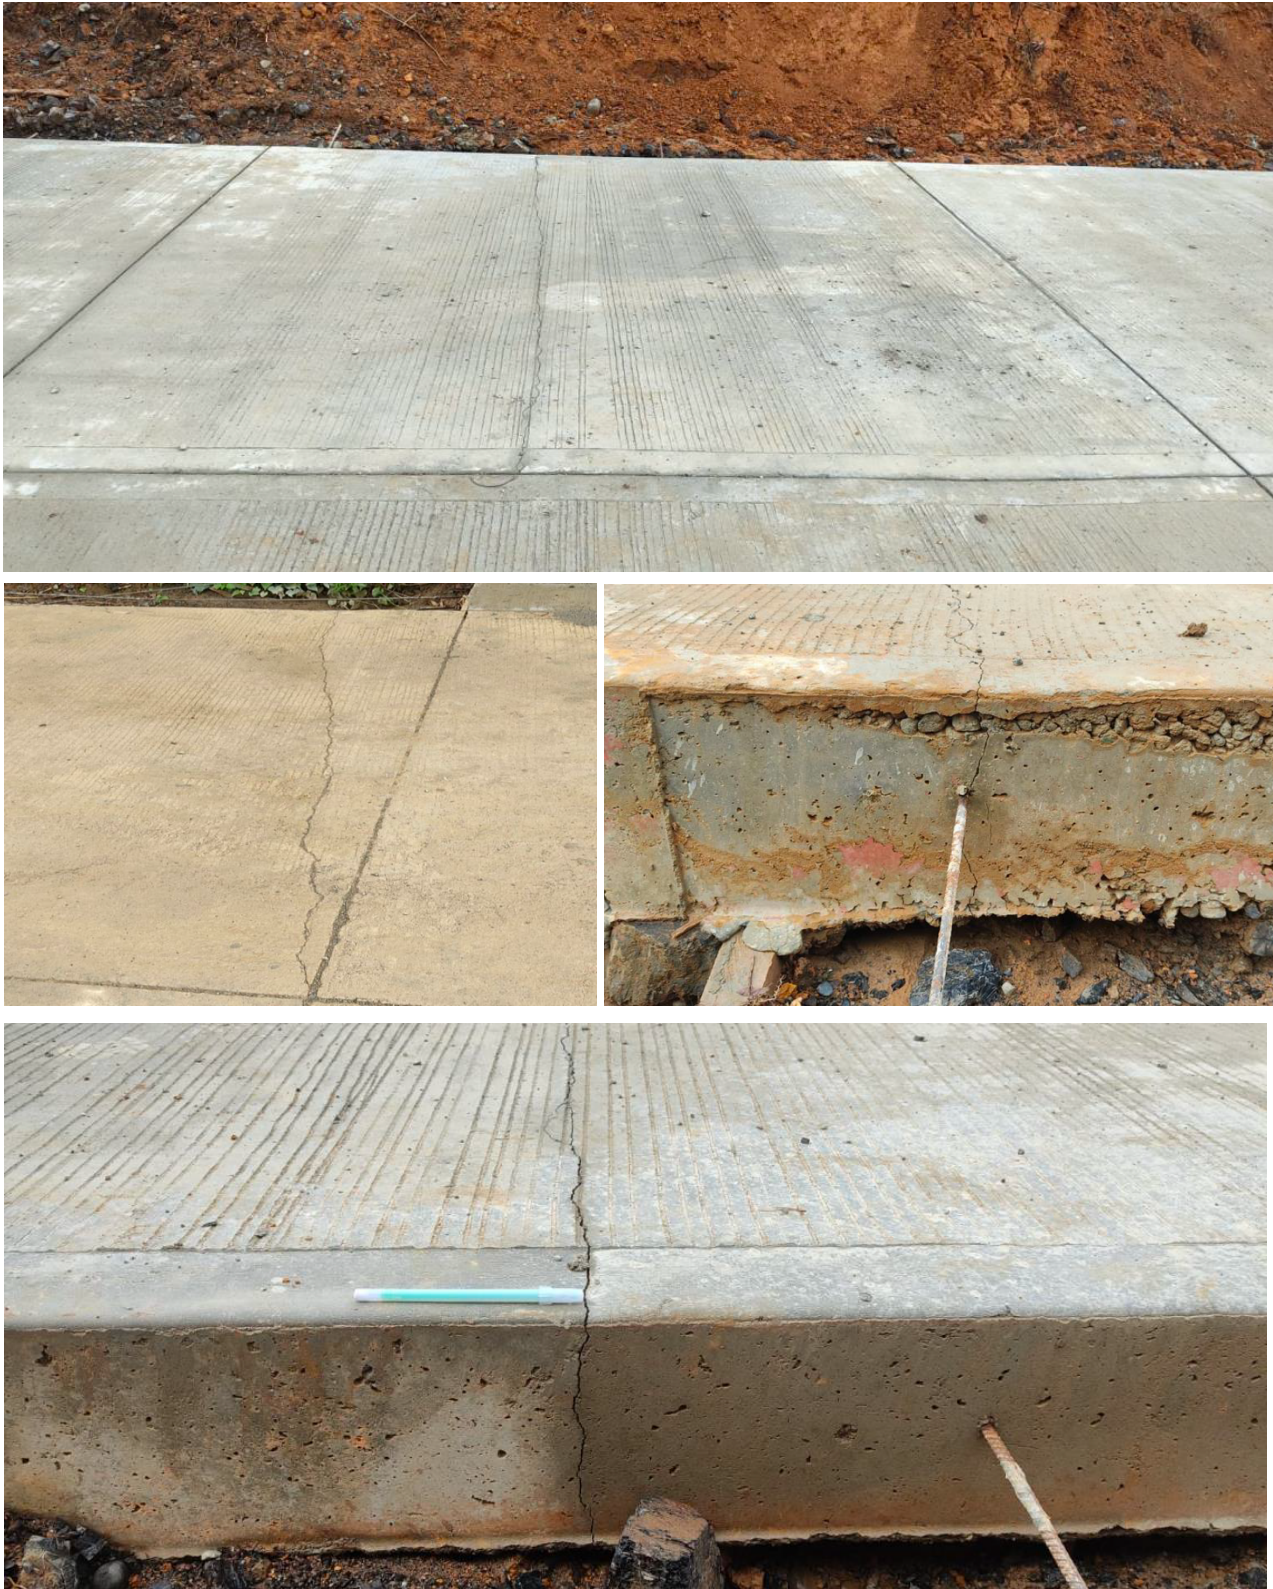
Durante la ejecución del proyecto en algunas placas de concreto de la obra se comenzaron a presentar fracturas transversales, este hecho llamó la atención tanto del contratista de obra como de la interventoría, lo que conllevó a evaluar las causas de estas grietas; en un inicio se analizaron los materiales y sus fuentes, sin embargo el registro de los ensayos de los materiales elaborado por el practicante no mostraban una deficiencia en los mismos, y después de esperar los resultados del módulo de rotura de los lotes pertenecientes a estas placas (lotes 12, 13 y 15) se evidenció que el concreto continuaba cumpliendo con la resistencia solicitada. Siendo así, se revisaron las bitácoras de la obra, de las cuales se pudo concluir que durante las semanas en que estas losas fueron vaciadas, la carmix estuvo presentando problemas mecánicos y los tiempos de cargue entre cada mezcla fueron superiores a los 30 minutos, lo que conllevó a diferencias en el fraguado entre cada mezcla que, sin la ejecución de la junta constructiva correspondiente, se materializaron posteriormente en grietas de las losas. Finalmente, estas placas debieron ser demolidas y construidas nuevamente a cargo del contratista de obra.

Fig. 19. Fracturas en distintas placas de la obra de pavimentación.

-
- El constante seguimiento y verificación de los resultados obtenidos semanalmente de los ensayos del laboratorio por parte del practicante, permitieron identificar que las grietas presentadas en algunas placas de concreto se debían principalmente a malas prácticas del proceso constructivo y no a la calidad de los materiales empleados, que si bien representó un gasto para el contratista durante la reposición de estas placas, le permitió seguir haciendo uso de las fuentes del material del municipio de Urrao, lo cual representa un ahorro más significativo en tanto las fuentes certificadas de material se encuentran aproximadamente a 80 kilómetros de distancia del centro de gravedad de la obra.
