Manual de patologías y procedimientos para dar solución a las afectaciones que se presentan con mayor frecuencia en las edificaciones de la planta Gecelca 3 S.A.S E.S.P

Informe final de practica para optar al título de:
Ingeniero Civil

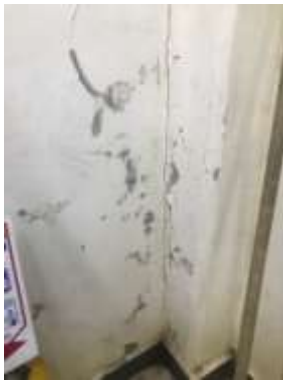
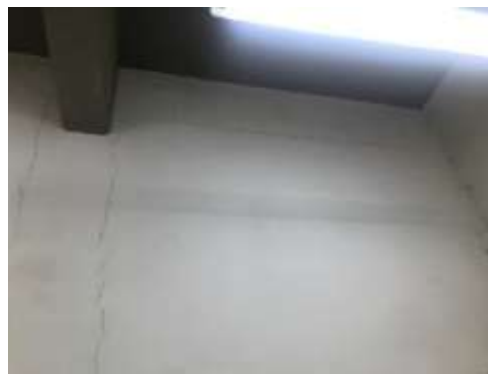
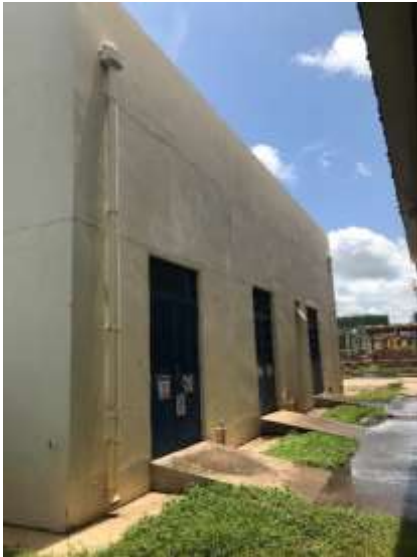
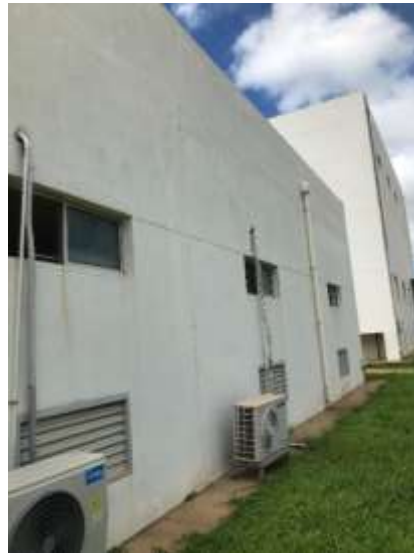
- ***Fisuras horizontales y verticales en el revoque de la edificación:*** Se producen a causa de movimientos estructurales entre los diferentes elementos constructivos (movimientos propios a causa de dilataciones y retracciones térmicas) u ocasionadas por cambio de material (Concreto/Ladrillo), puesto que generan fisuras y grietas al impedir la dilatación y contracción del elemento haciéndose más visible la lesión, debido a la falta o ausencia de juntas de dilatación (junta de control), que puedan absorber los movimientos o en su defecto darle un correcto direccionamiento a la fisura, de tal forma que esta se produzca de una manera más estética. Otras posibles causas de sus apariciones, pueden ser a razón de los cambios climáticos, ya que dichos cambios producen una variación de volumen en el material, también podría ser a causa del fraguado insuficiente de la mampostería y de las resoluciones defectuosas en los encuentros entre dos elementos constructivos con propiedades diferentes, que en nuestro caso podría ser en la unión de una estructura de hormigón y una pared de ladrillo; conforme a lo anterior se podría clasificar a la lesión como una lesión mecánica, ya que este agotamiento que sufre el material implica la presencia de un esfuerzo mecánico sobre los elementos inspeccionados en los diferentes edificios que tal vez no había sido previsto o que resulta superior al que se había calculado y por ende es superior al que los elementos inspeccionados pueden soportar, ocasionando así roturas en los elementos de interés. Ver imágenes anexas.

Ilustración 3. Cuarto De Control Operadores del Edificio de trituración de carbón de UG3.0

Ilustración 4. Cuarto Gabinetes I&C del Edificio de Trituración de Carbón de UG3.0

Ilustración 5. Fachada de la Edificación de Caseta de Bomberos UG3.0 3 y UG3.2

Ilustración 6. Fachada del Edificio de Clorinación UG3.0

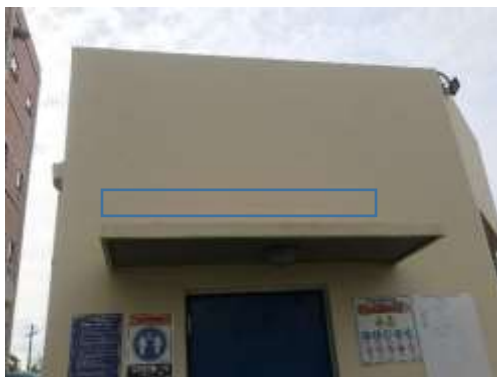
- ***Fisura lineal horizontal debido a la excesiva dilatación:*** Fisura generada por la dilatación excesiva de la cubierta plana, puesto que el empuje que provoca la losa de la terraza (la cual puede tener un aislamiento térmico deficiente) por dilatación en días de altas temperaturas, supera la capacidad del muro y produce esta fisura horizontal en el encuentro entre la losa y el muro, clasificando así a estas Fisuras como lesiones debido a acciones mecánicas externas. Ver imágenes anexas.

Ilustración 7. Fachada del Edificio Báscula UG3.0

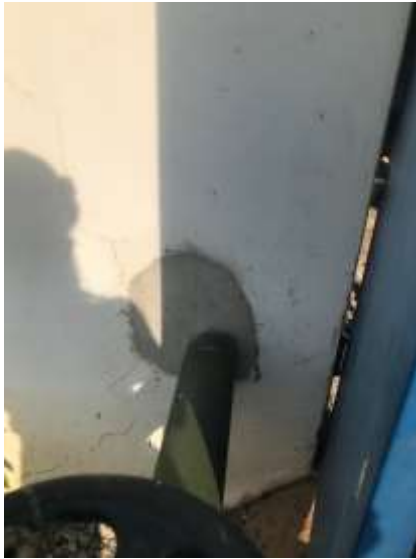
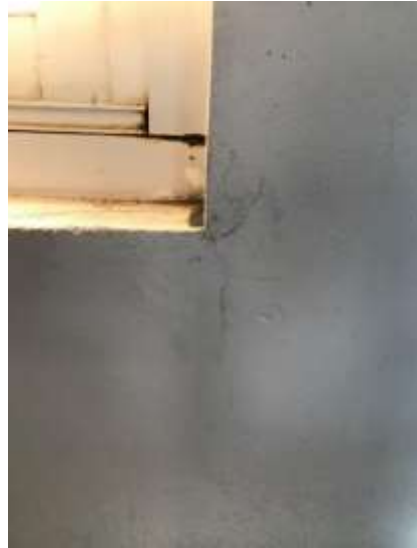
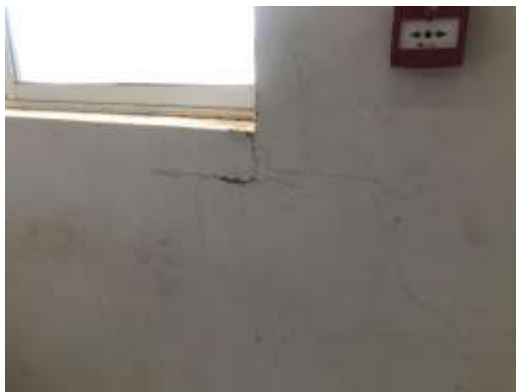
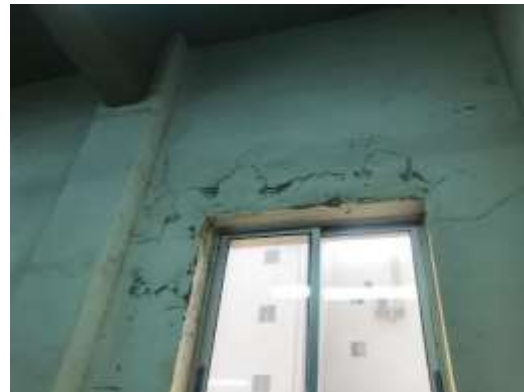
- ***Fisuras a causa de Aberturas:*** Son Fisuras de tipo lineal que tiene un sentido predominante y que toman la forma de un ramal o la morfología de arañitas, lo cual podría ocurrir con el paso del tiempo debido a inesperados asentamientos del terreno que pueden provocar la aparición de dichas fisuras en las paredes, estas grietas o fisuras también se pueden producir porque la capacidad de dilatación del revoque y del sustrato al que está adherido son diferentes. Asimismo, en muros cargados heterogéneamente pueden existir fuertes concentraciones de carga, que pueden hacer aparecer fisuras en ciertas zonas del muro que cuentan con una abertura (perforaciones o vanos), debilitando al muro e imponiendo una redistribución de las cargas hacia los costados de la misma, ocasionando esfuerzos diferenciales que generan tracciones en el elemento, provocando así la manifestación de dichas fisuras. Un ejemplo de esto es la aparición de fisuras en la hilada de antepecho de una ventana. Ver imágenes anexas.

Ilustración 9. Fachada de la edificación Inter-lighting de UG3.0

Ilustración 10. Oficina del Edificio Báscula UG3.0

Ilustración 11. Cuarto de Control del Edificio de Estación de Pretratamiento de Agua

Ilustración 12. Cuarto de Gabinetes I&C del Edificio de Trituración de Carbón de UG3.0

3. Cortar el pañete en forma de V, en las áreas con afectación (fisuras y grietas) debidas al soporte (fisuras por aberturas), o inherentes al pañete, y en forma de canal, por retracción entre los diferentes elementos constructivos, u ocasionadas por cambio de material (Concreto/Ladrillo). La profundidad del corte dependerá de los espesores del pañete existente en el muro intervenido.

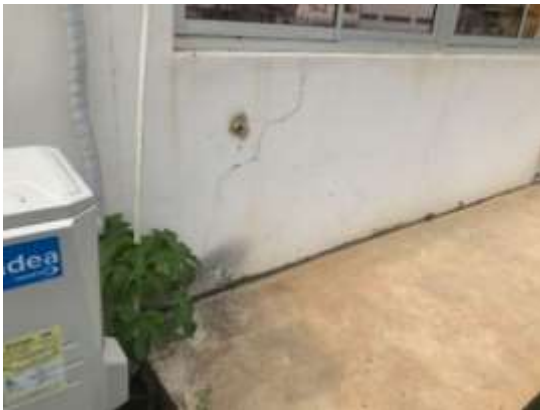
de los cimientos ya que se debe considerar que siempre se produce un asentamiento del suelo luego de que se ejecuta la construcción, el cual no necesariamente es un asentamiento parejo; cuando los muros se contraen el agrietamiento o fisuramiento que resulta, forma diferentes patrones dependiendo en donde actúa el muro para aliviar la tensión que se le ejerce. Usualmente, esta contracción se manifiesta en cambios de material, cambios en la geometría (aperturas de ventanas y puertas) y adyacente a las esquinas. Un ejemplo de esto son las fisuras escalonadas las cuales viajan tanto horizontal como vertical o incluso de manera diagonal atravesando el ladrillo, esto debido a que se han producido movimientos que superan a la resistencia del muro; generando así fisuras por acciones mecánicas externas. Ver imágenes anexas.

Ilustración 13. Fachada del Edificio zona franca de UG3.0

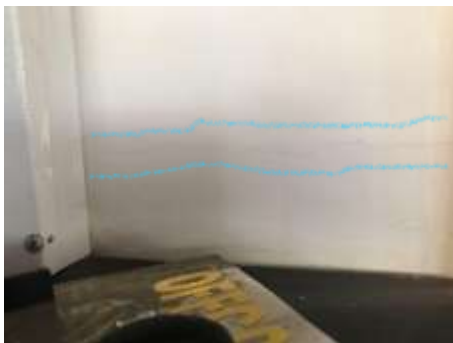
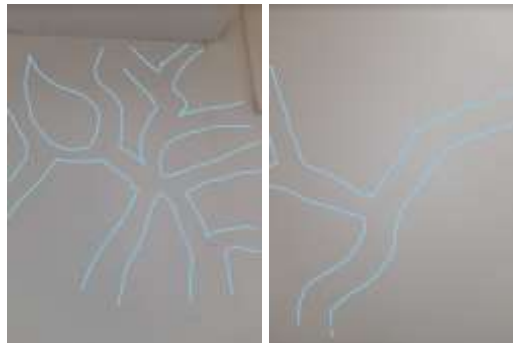
- ***Fisuras inherentes al pañete:*** En términos generales son fisuras que aparecen de manera aleatoria y ramificada en el pañete de las edificaciones, las cuales son o podrían ser producidas por movimientos diferenciales entre la base y el revestimiento o entre las diversas capas de éste, por diferencias en sus coeficientes de dilatación térmica (es por esta razón que se podrían clasificar a estas fisuras como lesiones físicas o mecánicas). Las fisuras adoptan también, esta forma cuando la unión es desigual o con algunas zonas débiles, y por ende las tensiones y las fisuraciones se concentran en la zona donde se presenta la menor adherencia de la interfase muro-pañete. Ver imágenes anexas.

Ilustración 15. Oficina del Edificio Báscula UG3.0

Ilustración 16. Edificio de Viviendas Apartamento 202/sala UG3.2

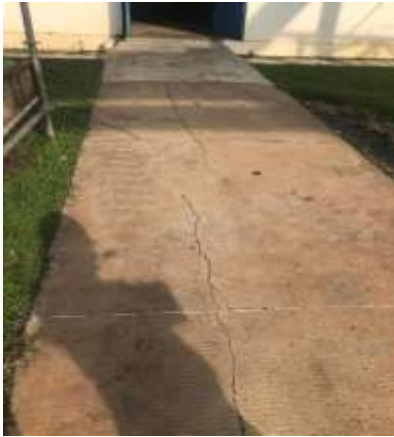
- ***Fisuras longitudinales:*** Estas pueden ser longitudinales y rectilíneas, aunque con algunas pequeñas sinuosidades y ramificaciones, como la que se evidencia en la losa de acceso a la edificación (ver imagen anexa). Estas fisuras se pueden presentar por deficiencias en el diseño estructural o por prácticas indebidas de procesos constructivos, tales como deficiencias en el proceso de corte de las losas de pavimento o piso, cambio de uso de la estructura, porcentaje de alargamiento del acero de refuerzo, esfuerzos excesivos de tracción y compresión al hormigón por la aplicación de cargas no contempladas en el diseño estructural y por el módulo elástico del concreto teórico tenido en cuenta en los procesos de diseño estructural.

Ilustración 17. Losa de Acceso a la Edificación de Transferencia de Carbón UG3.0

- ***Reparación de grieta longitudinal: En acceso de Transferencia de Carbón***

2. Se debe tallar la fisura con un cincel de punta fina o clavo para aumentar sus dimensiones en ancho y profundidad, para así permitir el ingreso del sellante, y del mismo modo removiendo el concreto deteriorado.

6. Cuando la fisura es mayor a 1 mm de ancho, se debe tapar con reparadores estructurales flexibles (Sika Repair-220) de mayor penetración, los cuales son los recomendados para fisuras más críticas.

7. Aplicar y dar acabado con llana al mortero de reparación/ Sika Repair-220.

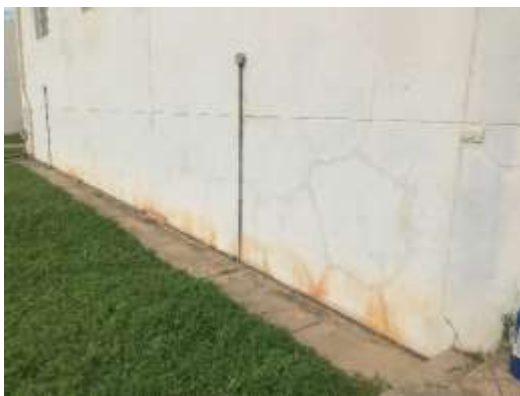
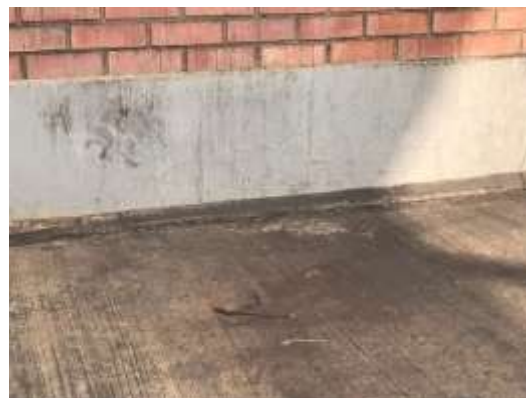
- ***Fisuras tipo craquelado o cuarteado:*** Son grietas o fisuras similares a las que aparecen en la tierra reseca, como resultado de una fuerte retracción experimentada durante el fraguado del revoque (producida durante su endurecimiento debido al comportamiento de los materiales que lo constituyen). La causa principal de esta patología es la escasa humectación que se le proporcionó a la pared antes de ser revocada. Cabe resaltar que esta es una fisura de tipo no estructural.

Ilustración 18. Edificio de Recirculación de Aguas UG3.0

Ilustración 19. Edificio de Transferencia de Carbón UG3.2

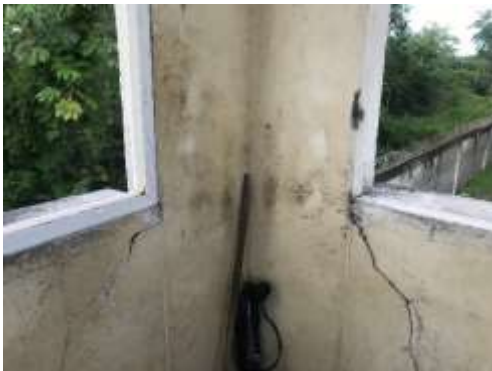
- ***Fisuras o grietas por acciones del viento:*** Éstas grietas son una respuesta de la estructura para adaptarse a cambios que se producen fuera de la misma; es de esta forma y a raíz

Ilustración 20. Garita #2 (Tanques de enfriamiento)

A fin de profundizar específicamente sobre la grieta mostrada en las fotografías anteriores, se puede concluir que en ella ocurren una serie de movimientos provocados por un conjunto de acciones externas e internas que al combinarse producen este tipo de grietas. Si Observamos detenidamente las fotografías podemos evidenciar que son generadas por la acción del viento, puesto que al ser una estructura elevada y al poder moverse con cierto efecto tipo péndulo, se producen cargas actuantes mayores de lo que el muro de la garita puede resistir, provocando movimientos estructurales entre los diferentes elementos constructivos (lesiones físicas), a lo que si le sumamos unos asentamientos instantáneos (muy probablemente asentamientos diferenciales) producidos por la ejecución de dos diferentes obras, los cuales afectan la estructura de interés

produciendo lesiones mecánicas, ya que fueron ejecutados alrededor de la base de la estructura que se está analizando (ya que según la información proporcionada fueron ejecutadas tiempo después), además se debe tener en cuenta que las grietas se generaron en una abertura, brindándonos una grieta de tipo escalonada puesto que en esta abertura (vano de ventana) hay un debilitamiento al muro, porque al tener este vano se impone una redistribución de las cargas hacia los costados de la misma, ocasionando esfuerzos diferenciales que generan tracciones en el elemento provocando la separación de los elementos y de esta manera dándole paso a las grietas en cuestión.

- ***Reparación de grietas mayores sin daño estructural:*** A continuación, se presentan dos posibles soluciones a la lesión.

Caso 1: Aplicar la técnica de reparar paredes agrietadas mediante el cosido con grapas metálicas en la hoja exterior del cerramiento. De esta manera la grieta quedará estabilizada. Una grieta estabilizada es una grieta muerta que ya no avanza.

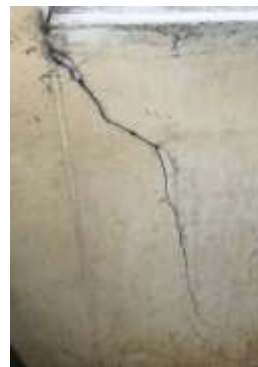
Ilustración 21. Grieta con aproximadamente 3 mm de espesor

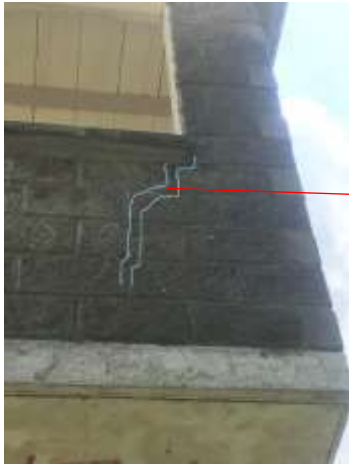
Ilustración 22. Vista exterior de grieta con aproximadamente 3 mm de espesor

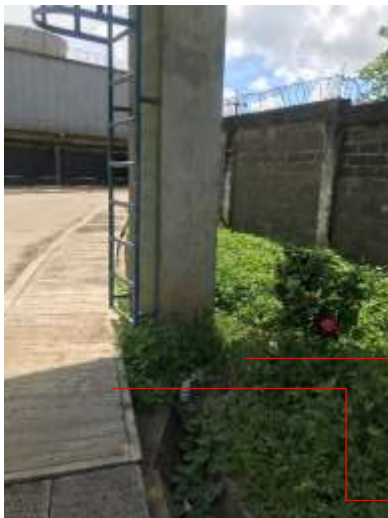
Ilustración 23. Canal tipo V construido en la base de la Garita # 2 (Tanques de enfriamiento)

Andén construido en la base de la Garita # 2 (Tanques de enfriamiento)

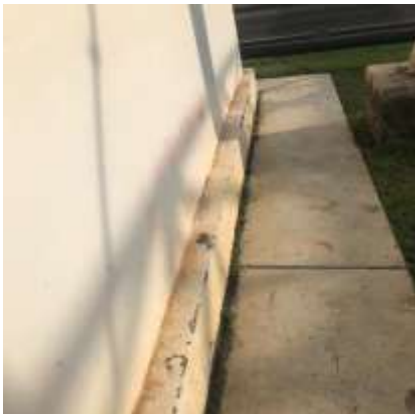
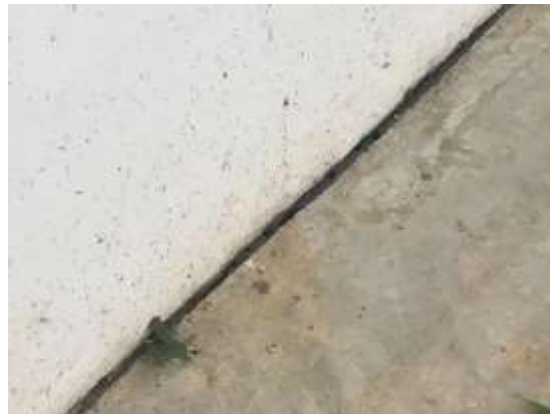
- **Socavación:** Erosión presente en la unión del andén con el muro, la cual tiene presencia de verdín y es considerada una lesión física de la edificación. Además, evidencia humedad en la zona afectada, reflejando así que el agua podría ser la causa principal de la patología, puesto que uno de las razones por las que este proceso se origina es gracias a la presencia de aguas pluviales. Ver imágenes anexas a continuación.

Ilustración 28. Andén de la Edificación de Transferencia de Carbón UG3.0

Ilustración 29. Andén de la Edificación Estación Pretratamiento de Aguas UG 3.0

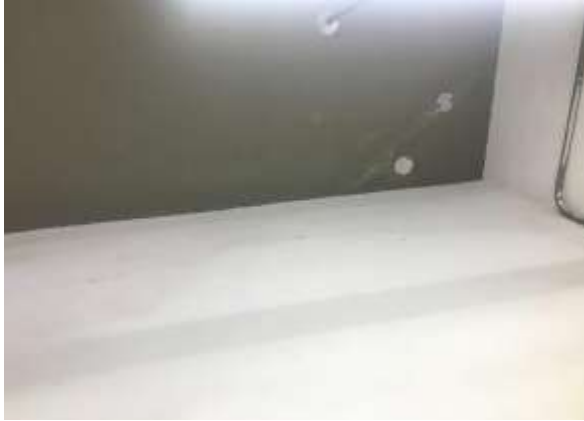
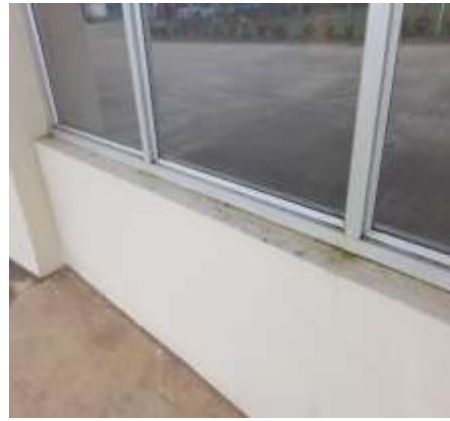
La humedad presente en la losa de cubierta puede ser a causa de un agrietamiento o una incorrecta impermeabilización de la misma, que permite la filtración de las aguas pluviales, mientras que la humedad en las ventanas puede hacerse presentes debido al empozamiento de las

aguas pluviales, ya que no cuenta con una pendiente adecuada para evitar o prevenir dicha situación.

Ilustración 30. Techo Cuarto de Operadores Edificio De Trituración De Carbón UG3.0

Ilustración 31. Casino de la Planta Gecelca 3

2. Sellar la grieta o fisura que este facilitando el ingreso del agua y corregir posibles defectos de la losa tales como, hundimientos o bultos
