**Apoyo y asistencia técnica en la reconstrucción de la Plaza de Mercado del Municipio de
Envigado**

Informe de práctica para optar al título de Ingeniera Civil

Universidad de Antioquia
Facultad de Ingeniería
Ingeniería Civil
Medellín, Antioquia, Colombia
2023

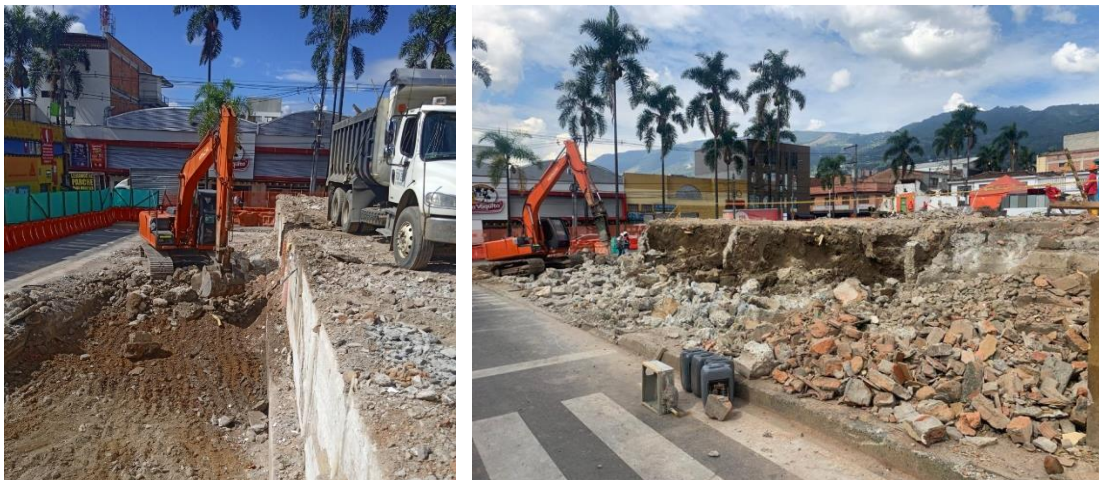
Figura 4 Antigua muro de contención

El primer trabajo consistió en la excavación con maquinaria a nivel de sótano donde irían varios de los locales y el área del tanque de abastecimiento de agua de la plaza, durante esta actividad se debió demoler un antiguo muro de contención lo cual tomó más tiempo de lo pensado, constantemente se verificaban los niveles.

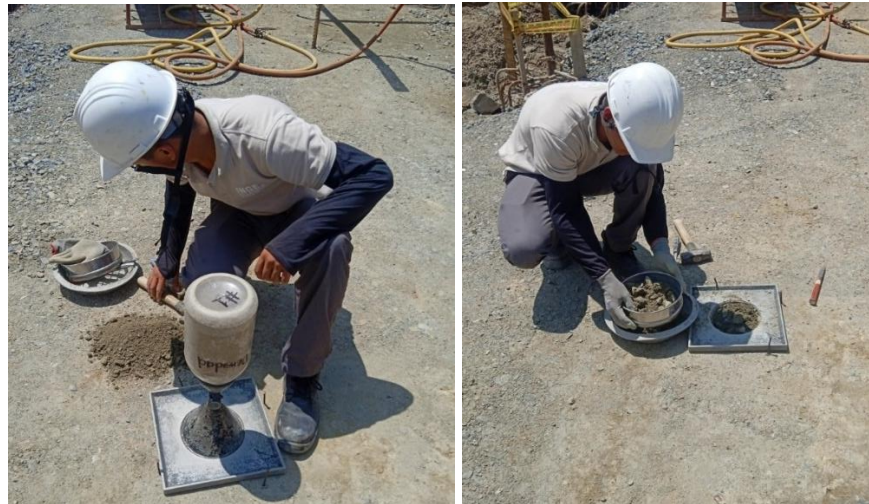
Figura 6 *Ensayo de densidad*

Se estuvo presente durante los ensayos de densidad de los llenos estructurales verificando que se realizara la prueba correctamente y tomando registros fotográficos. Los resultados de este ensayo arrojaban porcentajes de compactación dentro del rango aceptado entre 95% y 100% cuando el porcentaje era menor se verificaba que fuera de nuevo compactado.

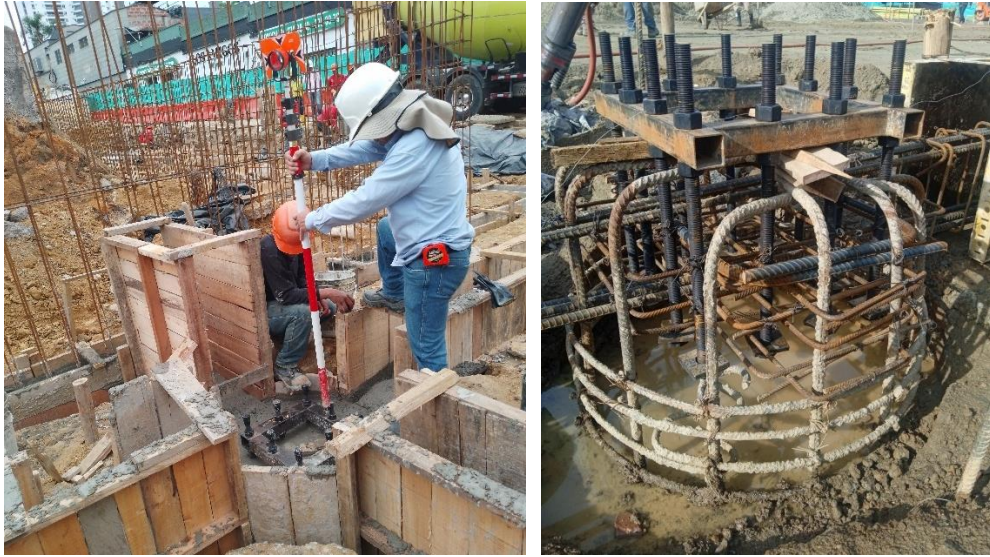
Figura 8 *Verificación de platinas*

Antes de la instalación de las columnas metálicas se realizó en cada una de las pilas un dado para la acomodación de una platina que ubicaba los pernos que las sostendrían una a una, dichas columnas como se ve en la **Figura 8**, estas platinas se revisaban antes, durante y después del vaciado con ayuda de topógrafos, además cada platina era diferente y se debían revisar planos para verificar que la medida de la platina era la correcta con el tamaño exacto de los pernos para así evitar errores que habrían generado sobrecostos.

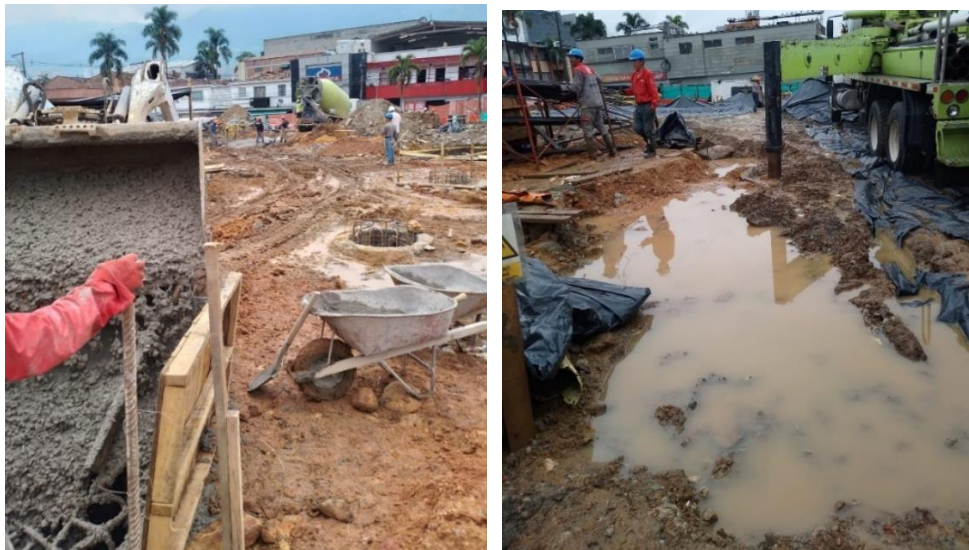
Figura 10 *Condiciones del terreno*

- El primer factor fueron las lluvias que se presentaron a diario por varios meses, se llenaban las excavaciones y hacían necesario eliminar el exceso de agua constantemente, además se dificultaba la entrada y salida de las mixers a la obra al punto de quedarse atrapadas en el lodo por varias horas por tanto los vaciados tomaban más tiempo de lo normal, cabe aclarar que el cronograma se realizó pensando en elaborar un invernadero en la obra y no fue posible su elaboración así que no se tuvo en cuenta las constantes lluvias durante los últimos meses del año.

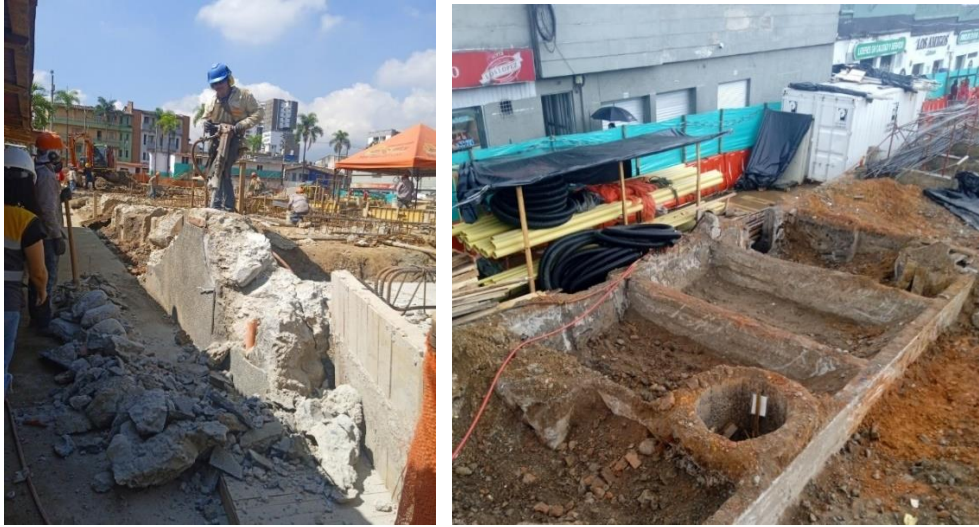
Figura 11 *Demolición de concretos*

- En un inicio se tenía previsto solo 50m³ de demolición de concretos pero no se contaba con que esta cantidad iba a superar los 400 m³ lo cual dificultó el cumplimiento de los tiempos estimados ver **Figura 11**.

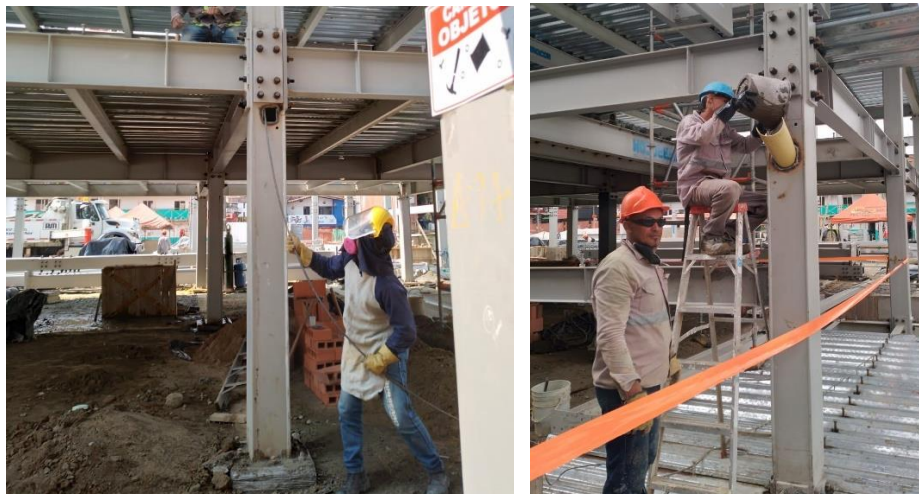
Figura 12 *Vaciado manual de columnas metálicas*

- Otro tema importante que se presentó al inicio de la obra es que los planos arquitectónicos no coincidían con los planos estructurales, estos presentaban inconsistencias y el proceso de corrección entre la arquitecta y el ingeniero estructural fue lento.
- Las columnas metálicas deben ir rellenas en concreto para que queden solidas completamente pero la sección a rellenar de estas columnas era de 22x22 cms o de 30x30 cms así que se debían llenar con un concreto fluido de 4000 psi pero esto no se tuvo en cuenta y en el primer vaciado el concreto no pasaba entre los pernos y estas columnas quedaban vacías por secciones, por el desconocimiento del contratista esto generó unos sobrecostos y atrasos en el vaciado ya que debieron abrirse unos registros y vaciarlas manualmente.

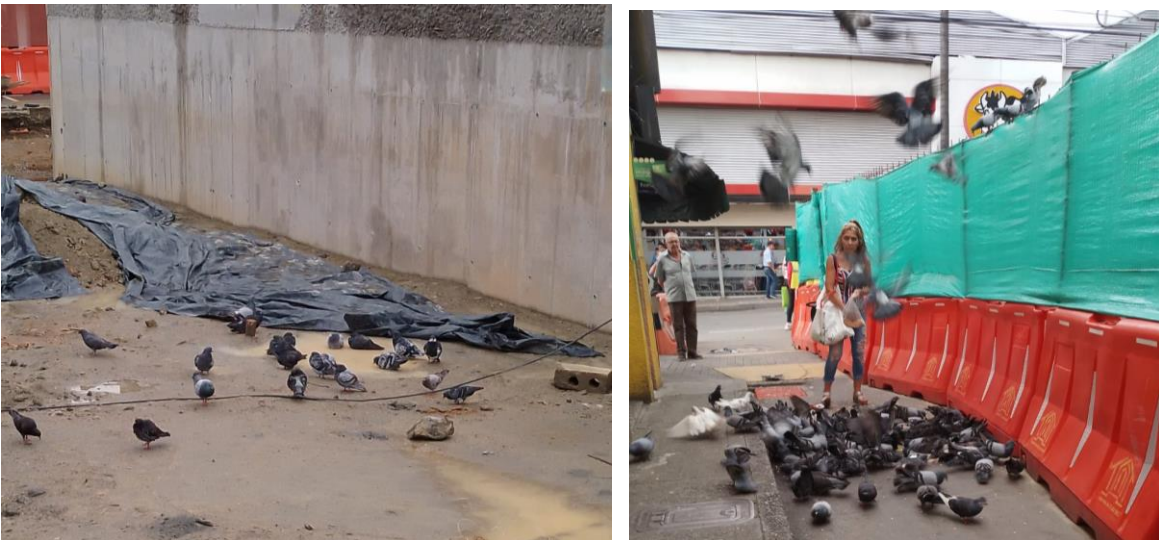
Figura 13 *Palomas en la obra*

Envigado siempre ha sido conocido por la gran cantidad de palomas que se posan en el parque central por esto uno de los problemas socioambientales reflejados en la obra es el riesgo que corren constantemente un grupo de estas, al ellas estar acostumbradas a ser alimentadas cerca de la obra se posan en mitad del proyecto exponiéndose así a peligros constantes. Se habló con la comunidad sobre esto, se les explicó que ellas reciben una dieta especial diariamente para que no se les alimente ahí, sino dirigirse al parque donde corresponde alimentarlas para mantenerlas todas reunidas en el mismo lugar, pero algunos simplemente ya tenían esta tradición de alimentarlas en el sitio o simplemente creen que ellas pasan hambre y no entienden que las exponen al peligro y no hay una ley como tal que prohíba este acto.
