## **EVALUACIÓN DEL DAÑO POR CARBURIZACIÓN DE UN TUBO RETIRADO DE SERVICIO DE UN HORNO DE PIRÓLISIS**

### **EVALUATION OF DAMAGE BY CARBURIZATION OF A TUBE REMOVED FROM A PYROLYSIS FURNACE**

carburización de los serpentines de los hornos en donde ocurre el proceso de rotura térmica por pirólisis, de los hidrocarburos. En este trabajo, se evaluó el estado de daño de un tramo de serpentín de la zona radiante de un horno de pirólisis de etano para la producción de etileno. El tubo fue retirado del servicio del horno de pirólisis debido a la coquización presente en su interior. Posteriores análisis de Microscopia Electrónica de Barrido, análisis metalográfico, análisis de composición química, análisis de dureza y microdureza, permitieron evaluar el estado de daño por carburización.

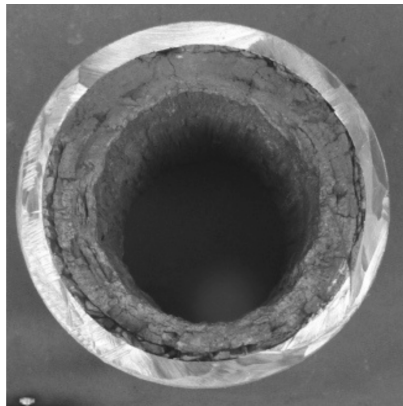
Se emplearon técnicas de análisis destructivo y no destructivo, con el fin de evaluar el estado de daño por carburización de un tubo retirado de servicio de la zona radiante de un horno de pirólisis de etano para la producción de etileno que presentó una capa de coque, figura 3. En el momento del retiro, el material llevaba 72.000 horas de trabajo.

**Figura 3.** Tubo con coque. Material de estudio tomado de la planta petroquímica

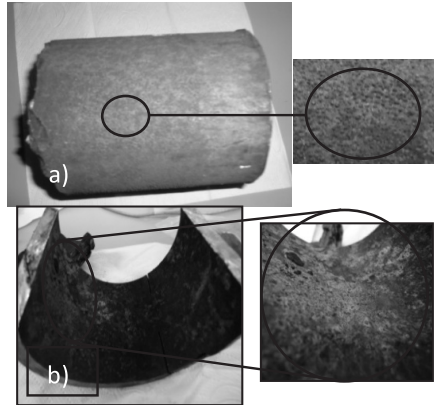
El espécimen analizado presentó oxidación leve en la superficie exterior (figura 4a), no presentó abombamientos, grietas o variación diametral, tabla 1. En el interior del tubo, después de retirar el coque, se observó una superficie no uniforme con desprendimiento de láminas delgadas de orientación heterogénea (figura 4b). El coque retirado del tubo presentaba tres capas; de estas, las capas en contacto con el tubo y el ambiente eran porosas, y la capa intermedia era compacta. La oxidación de la superficie externa se debe a la exposición del material a la atmosfera generada por los quemadores de la zona de radiación del horno [14].

El material evaluado mostró una respuesta magnética leve y mayor en la superficie interna que en la externa, indicando un cambio en la microestructura y en la estructura ya que la aleación tiene originalmente un comportamiento paramagnético [15, 11]. Dicho cambio se debe a la formación de carburos de cromo con el carbono que ha ingresado desde el ambiente del proceso hacia el interior del material, variando la distribución del cromo en la matriz de la aleación [15].

Figura 4. a) Oxidación de la superficie externa del tubo retirado de servicio  
b) Superficie interna del tubo en contacto con el coque

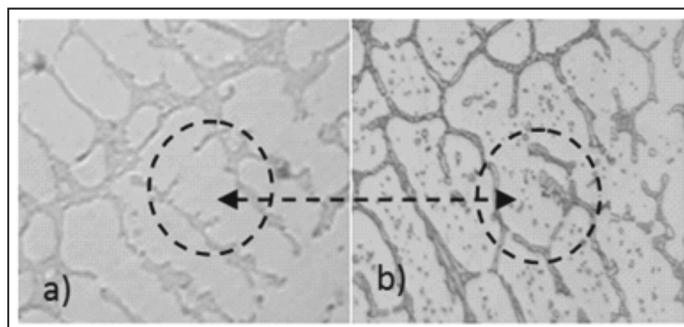
**Figura 5.** a) Microestructura de un material HP40 nuevo  
b) Microestructura del material HP40 retirado de servicio a 100X  
**Fuente:** 4a) [20], 4b) Autores

La aleación HP40 tiene una microestructura formada por una matriz austenítica con precipitación de carburos eutécticos en los contornos de las dendritas como se aprecia en la figura 4<sup>a</sup>; en cambio en la figura 4b, se observan carburos precipitados en el interior de los granos que no son propios de la aleación HP40 nueva. Esta diferencia se debe al carbono que se ha difundido hacia el interior del material durante el tiempo de servicio del tubo.

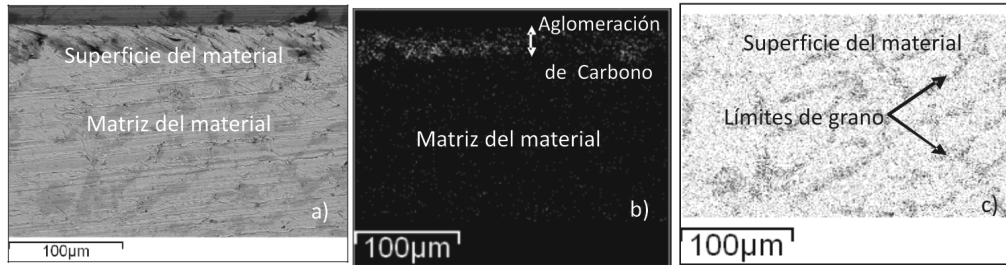
En la figura 6a, se muestra una microscopía del espécimen de estudio. En la figura 6b se observa una zona de mayor aglomeración de carbono cerca de la superficie interna del tubo (aglomeración de puntos blancos), debido al carbono que se ha difundido desde el ambiente del proceso hacia el interior del material. En la figura 6c, en los lugares donde

mayor concentración de cromo (aglomeración puntos oscuros), hay carburos de este elemento por que el cromo difunde hacia los límites de grano y hacia la superficie externa del material para formar carburos  $M_{23}C_6$  y  $M_7C_3$  [21].

**Figura 6.** a) Microscopia del espécimen de estudio, b) zona de mayor aglomeración de Carbono cerca a la superficie interna del tubo, c) lugares de mayor concentración de Cromo
