**Procedimiento para el levantamiento de información
diagnóstica de patologías y procesos de mejoramiento en las
viviendas de los beneficiarios del programa “Vivienda más allá de paredes”**

Informe de semestre de industria para optar al título de ingeniero civil

Universidad de Antioquia

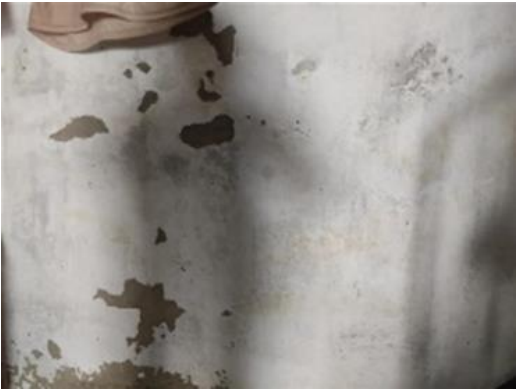
<p>Ilustración 17 <i>Observación (a)</i></p>

<p>Se evidencia humedad en la base del muro por capilaridad</p>
<p>Ilustración 18 <i>Observación (b)</i></p>

preventivas para la humedad, tales como aplicarle a los muros revoque impermeabilizado para cuando se trata de humedad por filtración, impermeabilizar la base del muro para los casos de humedad por capilaridad, y empezar a generar espacios con buena circulación del aire para evitar humedades por condensación. La humedad es una patología que permite ser tratada, pero de dejarla avanzar también causa un fuerte deterioro en las superficies por lo tanto es vital tratarla o prevenirla a tiempo.

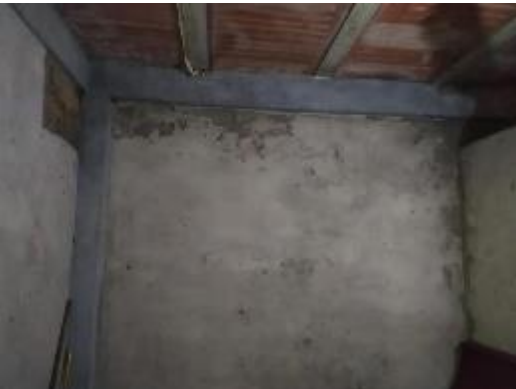
<p>Presencia de humedad en el muro debido a filtración en la losa</p>
<p>Ilustración 19 <i>Observación (c)</i></p>

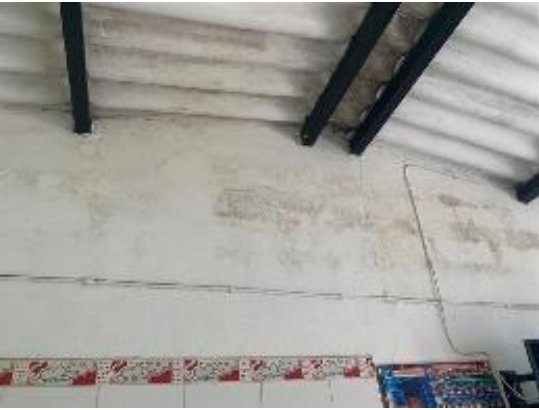
<p>Presencia de humedad en la parte superior de muro</p>

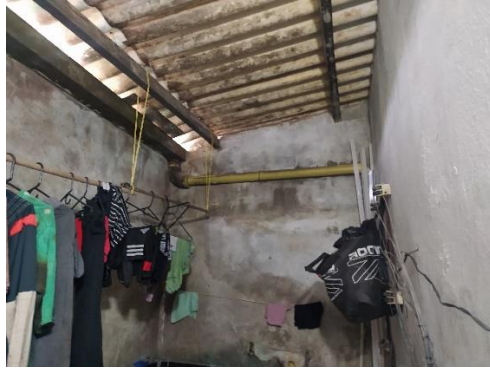
Ilustración 20

Humedad debido a falta de ventilación

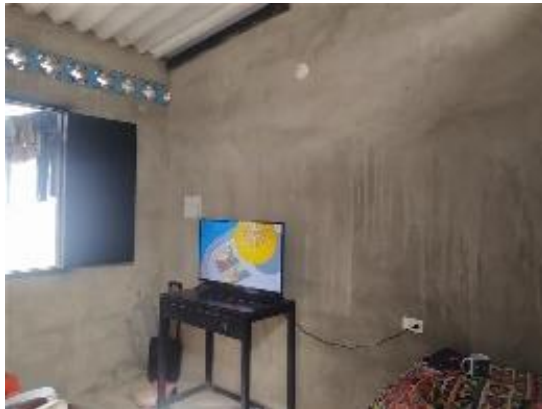
Ilustración 21

Ausencia de columnas

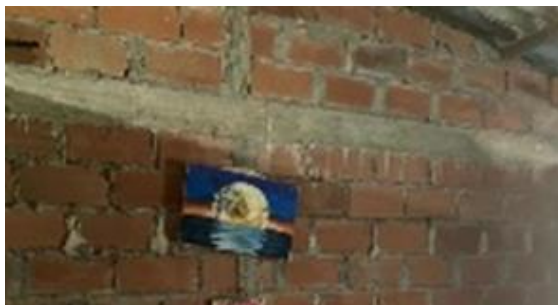
Ilustración 22

Columnas discontinuas

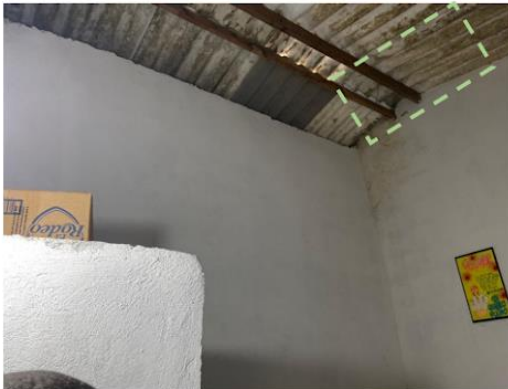
Imagen 2. La cubierta se encuentra en estado de deterioro.

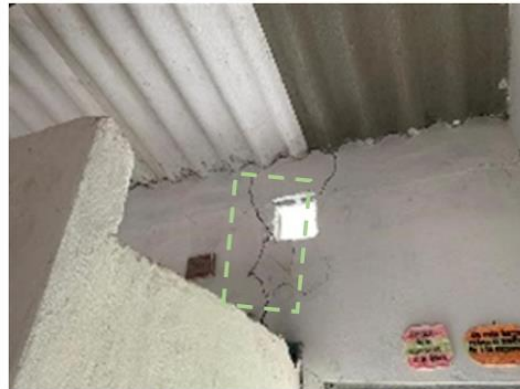
Imagen 2. Los muros presentan grietas considerables.
