**DIAGNÓSTICO DEL PROCESO DE EMBUTICIÓN DE
LAVAPLATOS DE LA EMPRESA SOCODA: DETECCIÓN
DE DEFECTOS Y POSIBLES SOLUCIONES**

OSCAR ANDRÉS REGINO AGAMEZ

Universidad de Antioquia

INFORME FINAL DE SEMESTRE DE INDUSTRIA

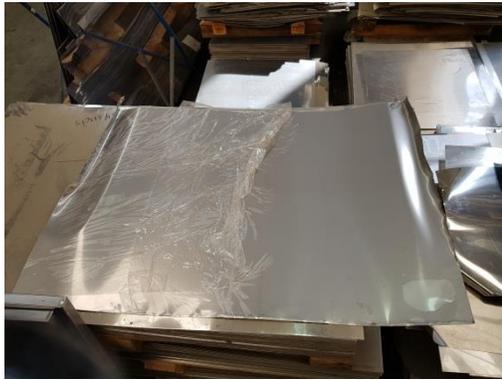
a) Golpes, tallones y mal plastificado

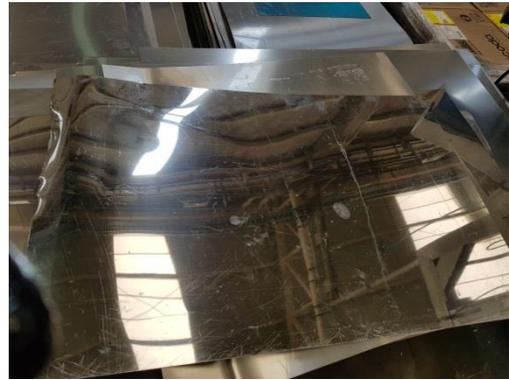
b) Rayas

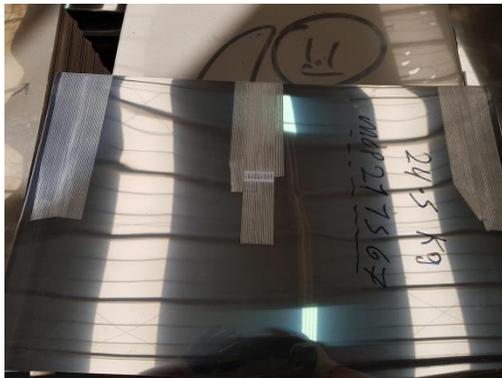
c) Cinta de inicio y final del rollo

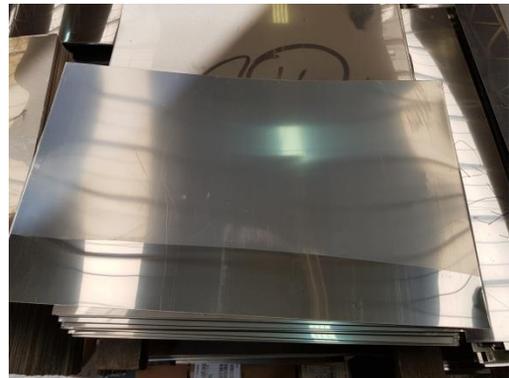
d) Mal plastificado

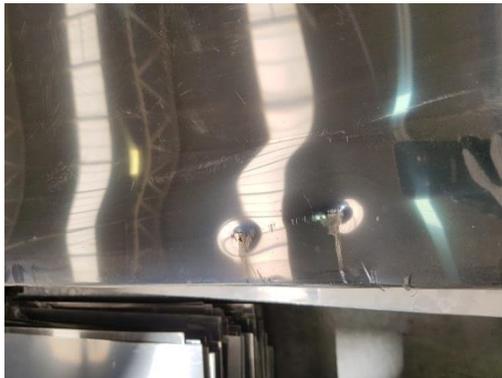
e) Golpes

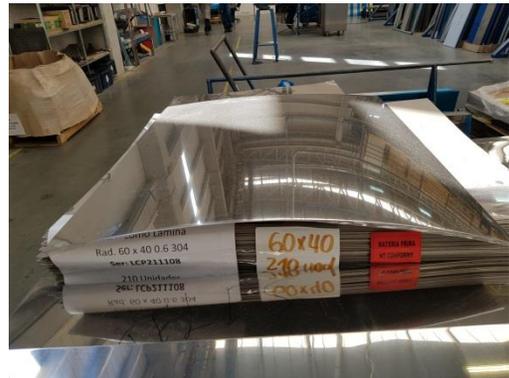
f) Pandeo

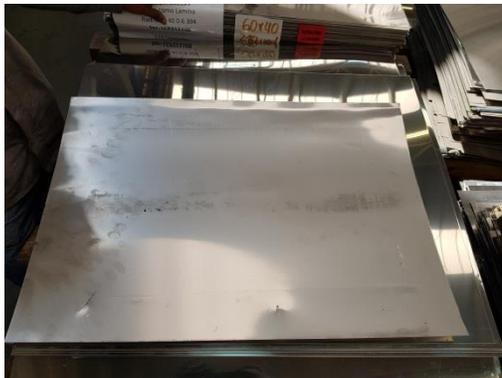
g) Golpes

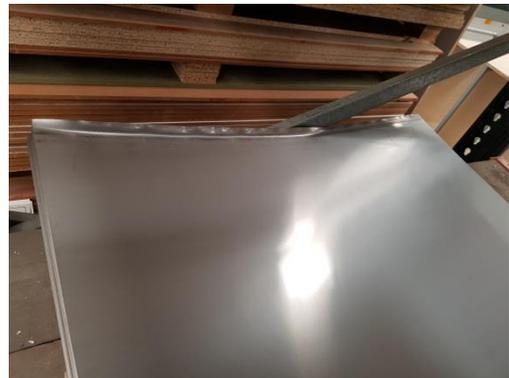
h) Quiebre de lamina

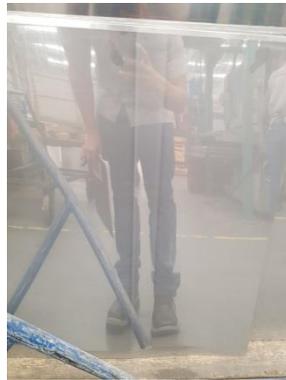
i) Unión de colada

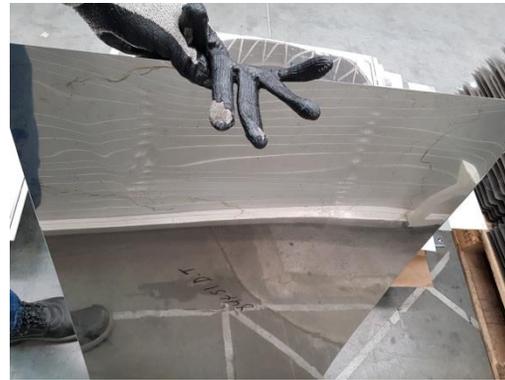
j) Manchas

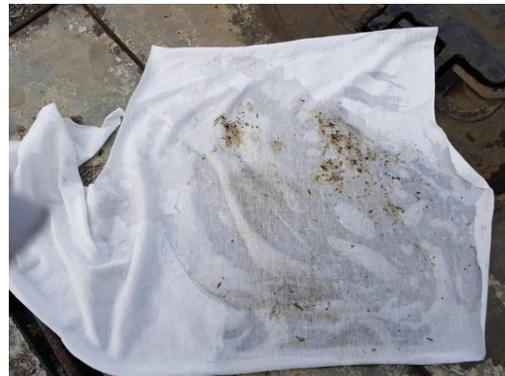
b Suciedad presente en el agua

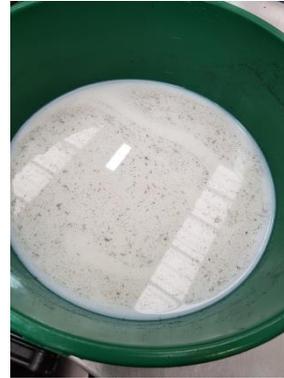
Por otro lado, tenemos las partículas presentes en la mezcla (figura 9d), estas pueden generar tallones en la pieza a la hora de realizar el embutido, ya que en la embutición el blanco copia la forma detallada del molde por lo que la inclusión de partículas de gran tamaño genera la deformación de la pieza. Estas partículas también pueden generar el taponamiento de las boquillas de la lubricadora, dejando así mapas de lubricación mal aplicados a la hora de embutir.

d Lubricante del fondo de la marmita

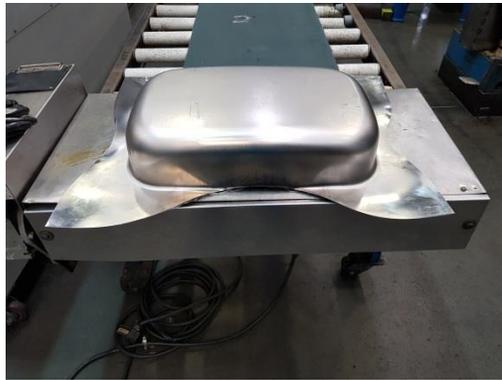
a) Media luna 1

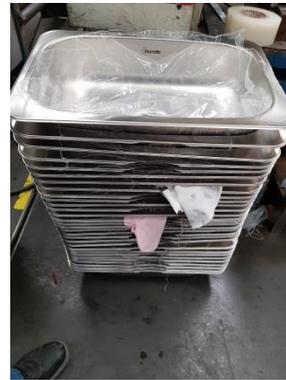
b) Media luna 2

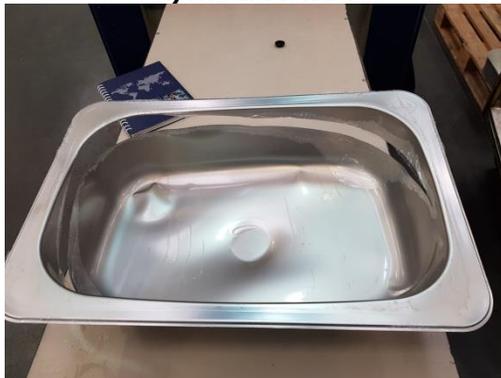
c) Rotura de lámina

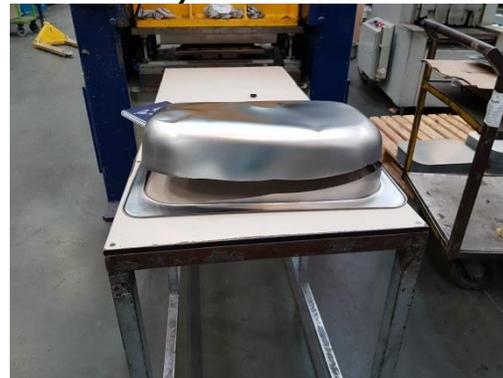
d) Rotura de lámina

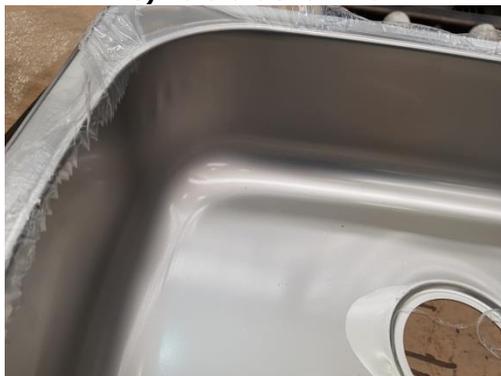
6.5.6 Arrugas: Se observa este defecto en la figura 10e. Al igual que la media luna, cuando las arrugas en el lavaplatos son leves, estos pueden ser vendidos como excedentes. Los que el personal de calidad no considere son enviados a la chatarra.

e) Arrugas

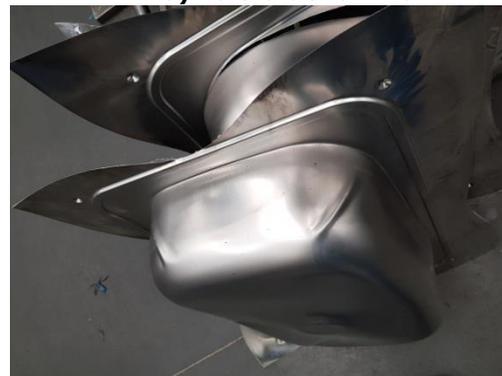
6.5.7 Tallones: Observado en la figura 10f. Como este defecto se presenta principalmente en los radios, que son las zonas más marcadas, lo que se catalogan como excedentes son tan pocos que no se encontró registro de esto. Los que se presentaron a lo largo del trabajo fueron enviados a la chatarra.

f) Tallones

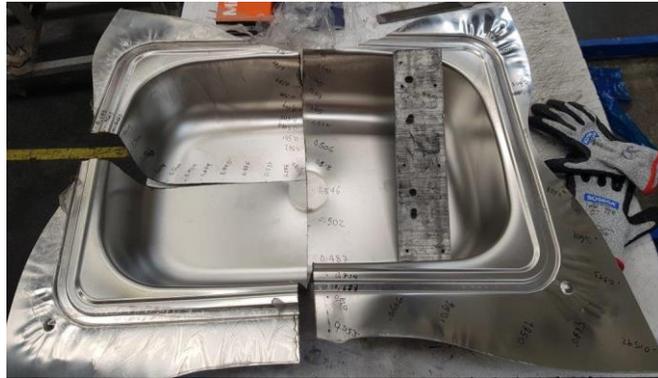
Figura 18 Medidas del espesor de lámina embutida

Se observó un aumento de espesor en la zona en la que se presenta la media luna pasando de un espesor aproximando de 0.6 mm a un espesor de 0.84 mm en la parte más alta, este disminuyó a medida se acercaba al centro llegando hasta un espesor de 0.502 mm en esa zona, en la dirección en la cual la aleta quedó excesiva fue en la parte cerca del cilindro, el adelgazamiento máximo de este fue de 0.487 mm. En general el comportamiento fue de un espesor decreciente desde la pared hasta llegar a la base. A medida que se acerca a los cilindros que tiene como base, el espesor disminuye y cuando llega hasta esta zona el espesor aumenta, lo que nos indica que la pared es una zona que sufre tracción y los cilindros de la base sufren compresión, que hace que su espesor aumente como podemos observar en la *figura 18*. Este comportamiento se observó a lo largo y ancho de la pieza, la zona del centro de la pieza también sufrió adelgazamiento, aunque este fue menor comparado con la zona cerca a los radios de la base.
