**ANALISIS DE SOBRESFUERZOS EN COLAPSO
DE EDIFICACIONES DE CONCRETO
REFORZADO**

Diego Mauricio Benítez Álvarez

Universidad de Antioquia

Ingeniero civil

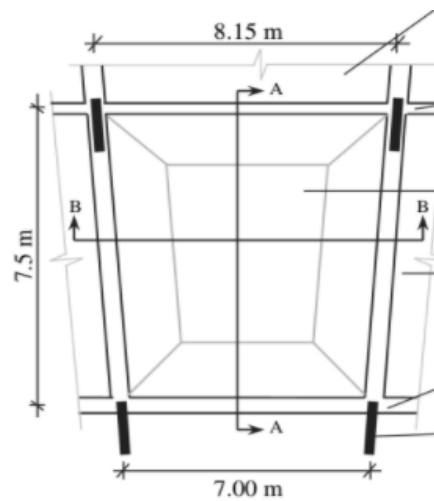
Deflexiones de hasta 200mm en la zona central, estas grandes deflexiones hicieron que la constructora decidiera incrementar el espesor de estas losas de 600mm a 100mm este cambio en el espesor solo se dio en la torre 6 a partir del sexto piso, estas losas fueron construidas de espesor variable y tenían una luz libre entre columnas de 8m de longitud, la figura 3 muestra un esquema de la vista superior.

Figura 3 Vista en planta del plano de lasas.

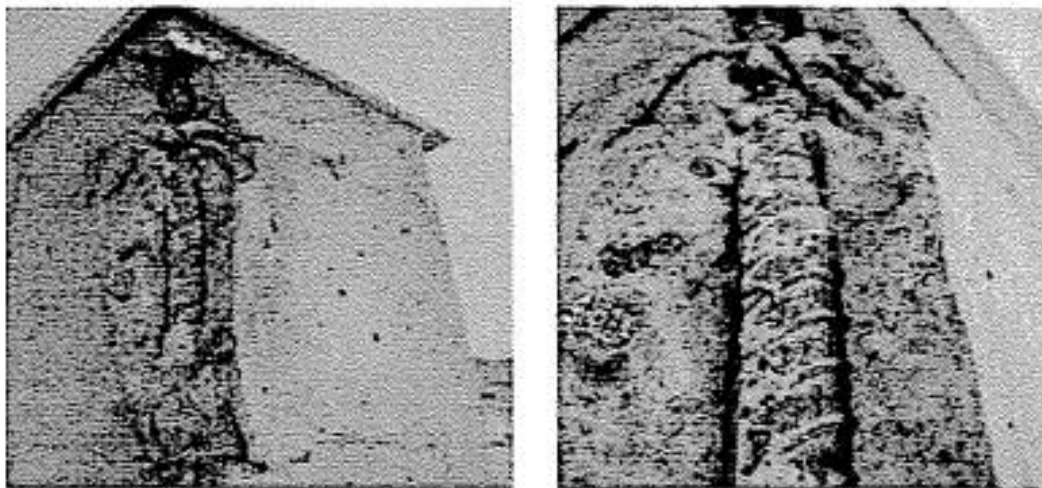
En el eje R3 al nivel 5, hubo un desprendimiento del recubrimiento de concreto dejando ver el refuerzo en una de las esquinas superiores de la columna, hecho ocurrido en la fecha 25 02 2013.

*Figura 4 Desprendimiento de concreto en columna R3 nivel 5.
Tomado de Universidad de los Andes (2014), Concepto técnico en relación con las causas más probables del colapso del edificio Space*

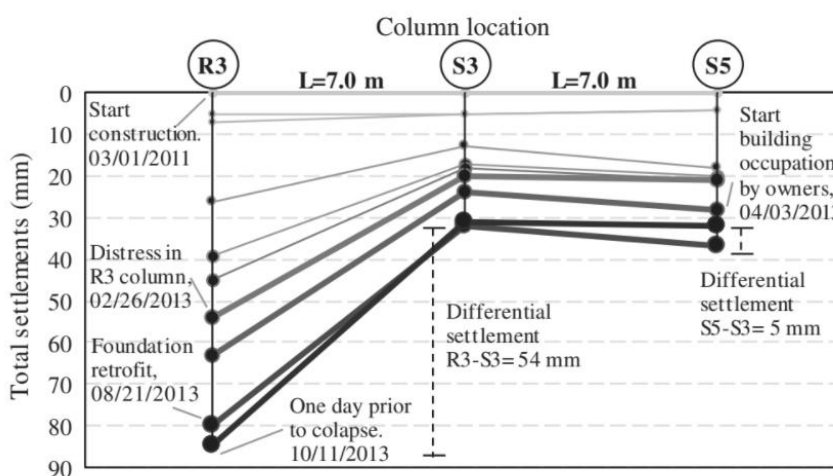
Asentamientos diferenciales excesivos reportados en la fecha 20 02 2013, la imagen 5 muestra 3 columnas de la torre 6 localizadas en el eje longitudinal 3, se pueden apreciar los asentamientos correspondientes causados en cada una de estas columnas, hubo asentamientos diferenciales de la columna R3 respecto a la columna S3 de más de 50mm.

*Figura 5 Asentamientos diferenciales en columnas torre 6.
Tomado de Universidad de los Andes (2014), Concepto técnico en relación a las causas más probables del colapso del edificio Space.*

El problema más grande de los asentamientos causados en la torre 6 fue que la columna R3 sobrepaso por más de 50mm a la columna S3 causando asentamientos diferenciales, este tipo de asentamientos genera una distribución interna de cargas debido a la continuidad de la estructura, proveyendo de cargas y cortantes adicionales a los elementos contiguos a este eje.

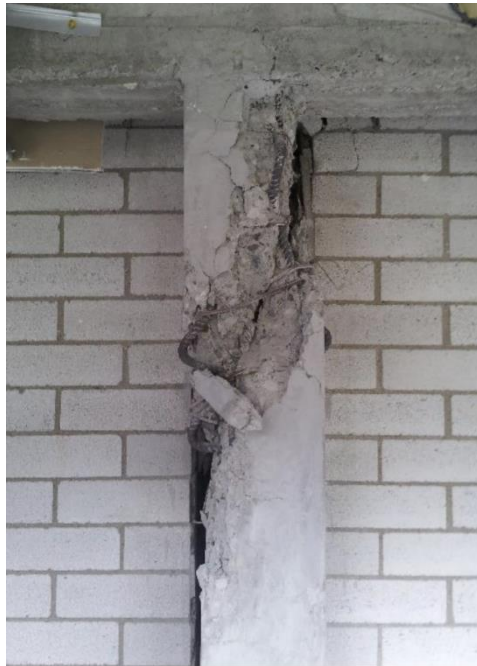
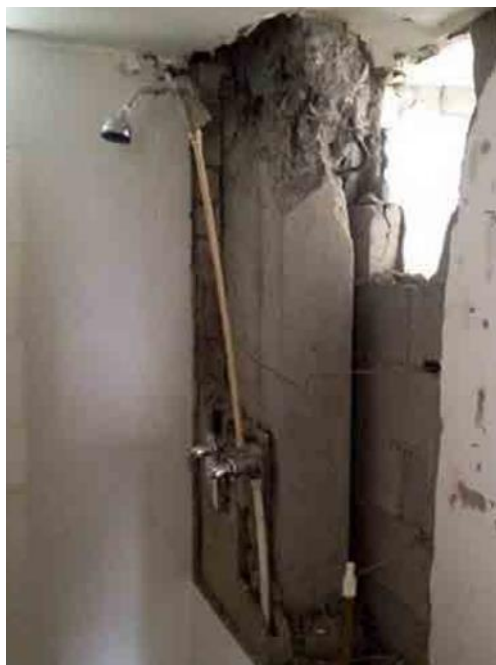
La columna S3 después de suceder las anteriores deficiencias fallo en el nivel 4 a la fecha 11 10 2013, las figuras 6 y 7 muestra imágenes de la falla que tuvo la columna, vista desde el pacillo y vista desde el interior del apartamento que la contenía, la forma de la falla muestra un sobre esfuerzo a compresión, se puede observar una diagonal similar a la falla de cortante.

*Figura 6 Falla en columna S3 al nivel 4, vista desde el pasillo.
Tomada de: <https://www.facebook.com/ElColombiano/posts/529830203773690/>*

*Figura 7 Falla de la columna S3 en el nivel 4 vista desde el interior del apartamento.
Tomada de: <https://www.facebook.com/ElColombiano/posts/529830203773690/>*

La capacidad última de la columna S3 a compresión es igual a 6514.54kN (664.3Ton), las cargas estáticas impuestas sin mayorar son igual alrededor del orden de 9806.6kN (1000Ton), hay un sobre esfuerzo en promedio de 3922.6kN (400Ton) impuestas en la columna. El momento generado por el voladizo en la parte trasera del edificio más la excentricidad de las columnas era del orden de 637.4kN.m (65Ton.m), de acuerdo con el diagrama de interacción mostrado en la figura 19, el máximo momento para una falla balanceada de la columna era del orden de 1421.96kN.m (145Ton.m) combinado con una carga axial máxima de 2255.53kN (230Ton). La resistencia de la columna no era coherente con la carga que debía soportar y mucho menos con factores de seguridad.

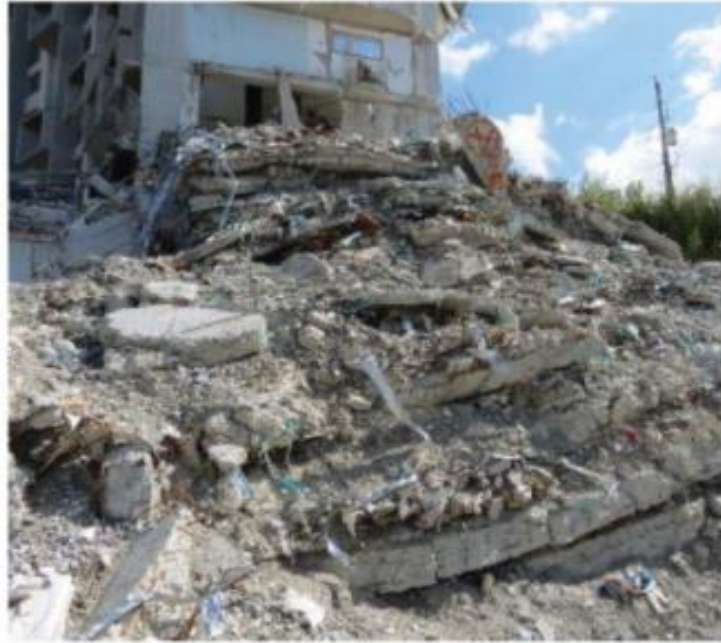
Colapso de la torre 6 del edificio Space en la fecha 12 10 2013 se puede apreciar en la figura 8, tuvo un desplome netamente vertical, esto se puede observar por la forma de panqueque en que quedaron sus losas, unas apiladas sobre otras.

Figura 8 Escombros después del desplome de la torre 6.
Tomada de: <https://www.facebook.com/ElColombiano/posts/529830203773690/>

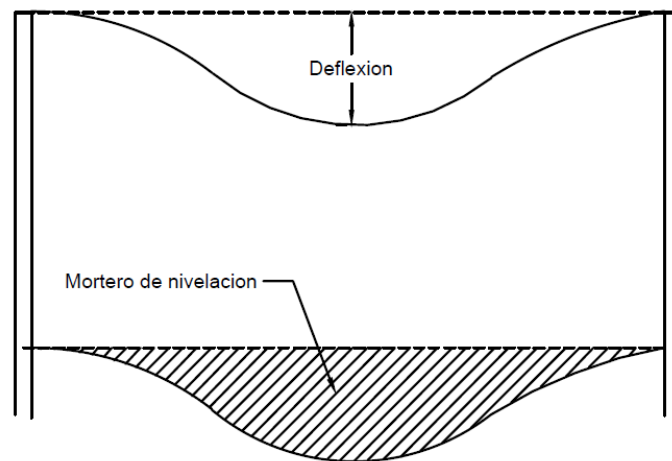
Para estas deflexiones la constructora CDO adoptó como solución el relleno de mortero con poliestireno expandido para nivelar estas mismas, aumentando las cargas y generando momentos flectores cada vez mayores.

*Figura 11 Relleno de mortero de nivelación en losas.
Elaboración Propia*

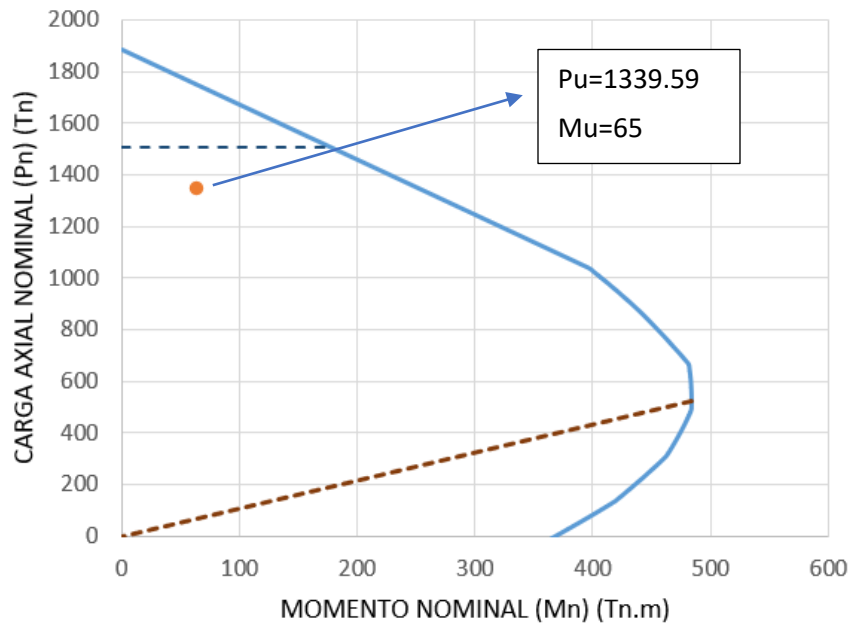
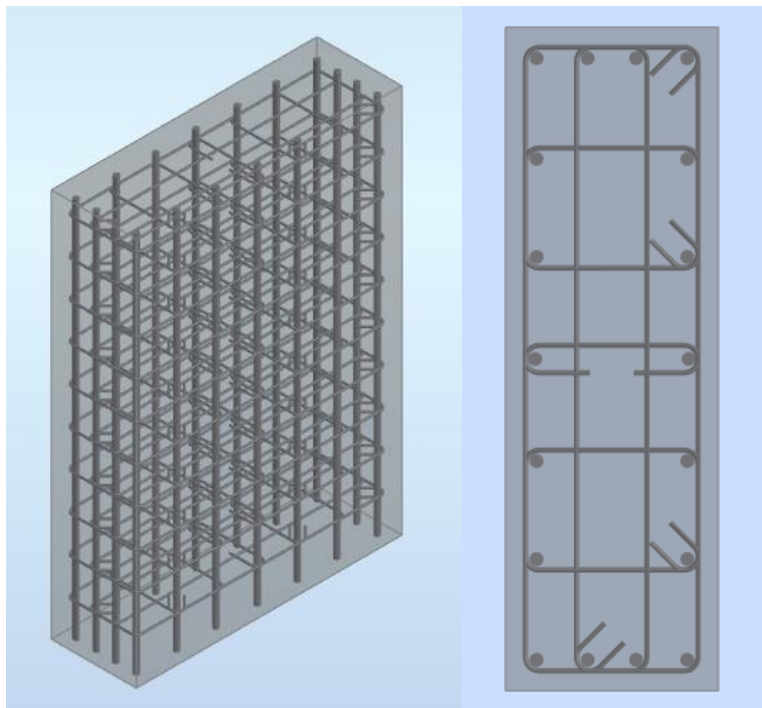
Figura 25 diagrama de interacción columna propuesta.
Elaboración propia.

*Figura 26 Sección de columna propuesta para el eje S3 en el nivel 4 de la torre 6.
Elaboración propia.*

Se distribuye de la forma mostrada en la figura 26 y se comprueba la flexión de acuerdo con su diagrama de interacción mostrado en la figura 25.

La imagen 25 muestra la distribución de estribos de acuerdo con las secciones C.7.10.3 y C.21.4 de la NSR-98, se usaron estribos N°4 espaciados cada 210mm, para un nivel de disipación de energía moderado.

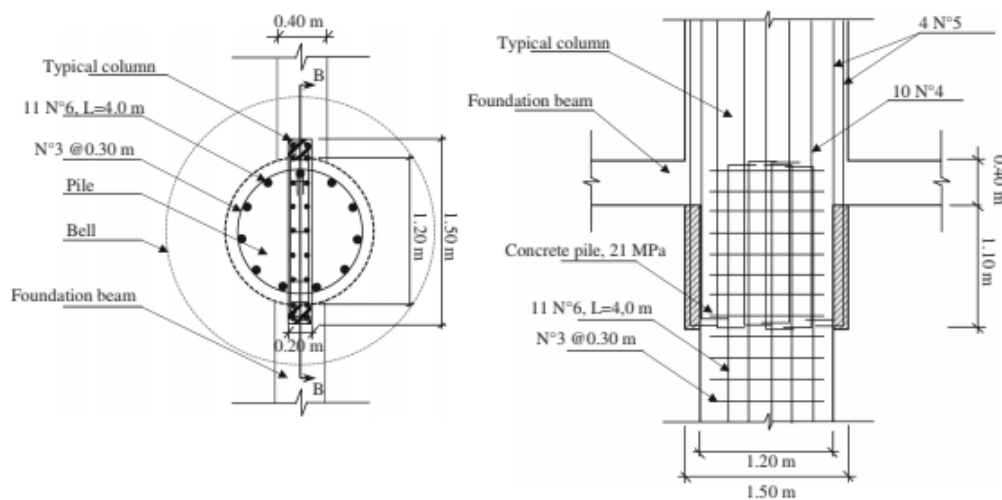
El plano del detalle de refuerzo de las pilas se puede observar en la figura 27, tuvo 11 barras longitudinales N°6 extendidas 4m en profundidad, estribos N°3 espaciados cada 300mm, vaciado en concreto hasta los 4m, y posterior con concreto ciclópeo.

Figura 27 Plano estructural de las pilas usadas en la torre 6 edificio Space. Tomado de Universidad de los Andes (2014), Concepto técnico en relación con las causas más probables del colapso del edificio Space

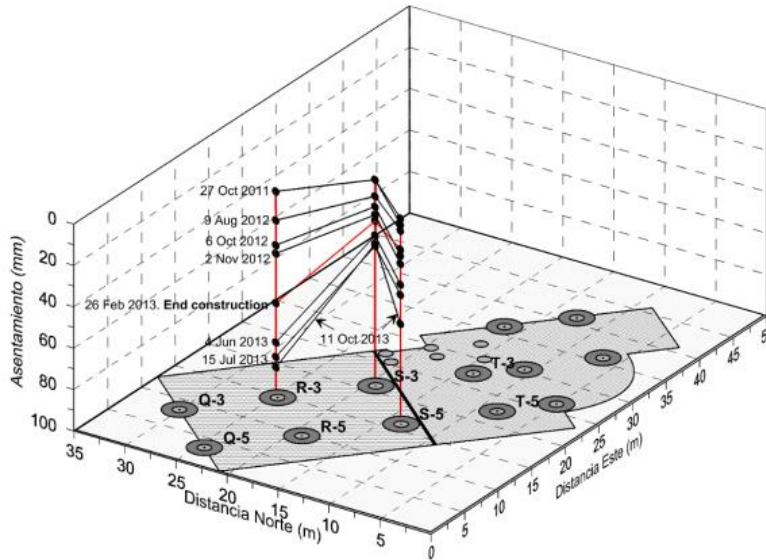
Figure 28 Asentamientos en los diferentes ejes críticos de la torre 6.
Tomado de Universidad de los Andes (2014), Concepto técnico en relación con las causas más probables del colapso del edificio Space.

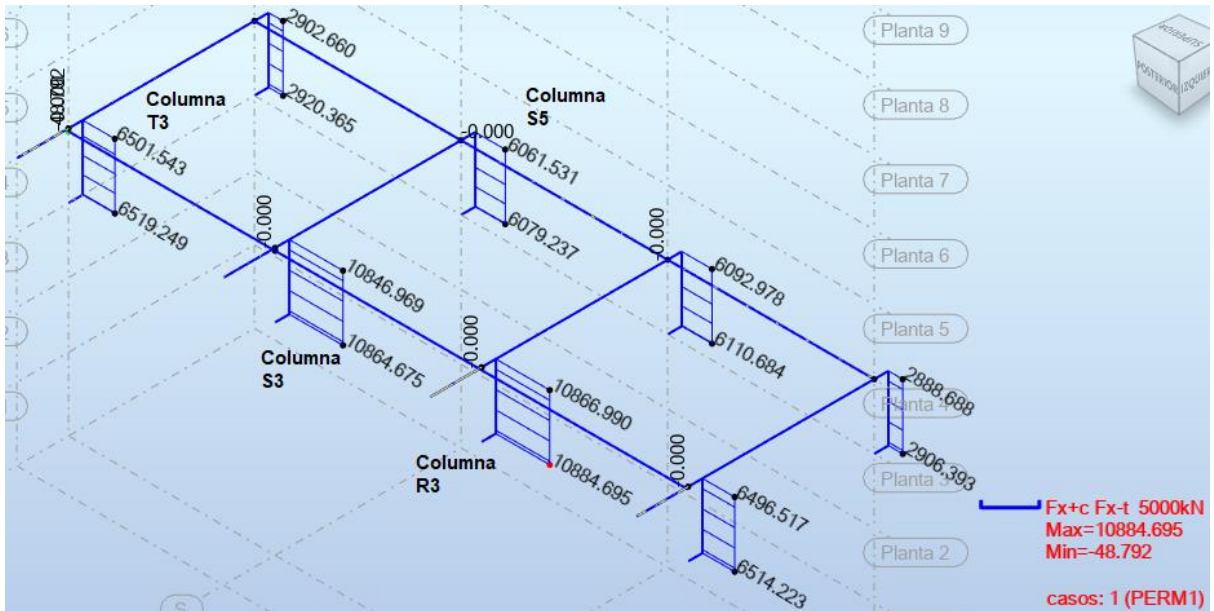
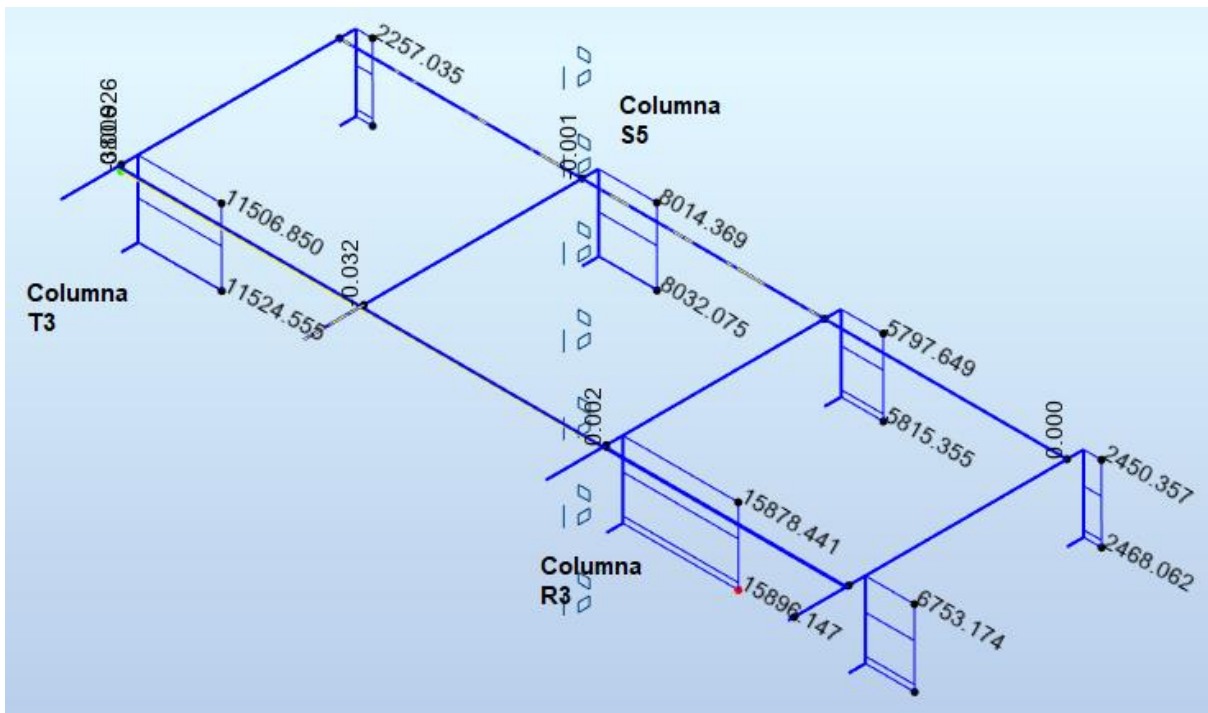
En las figuras 31 y 32 se puede ver los esfuerzos axiales a los que estuvieron sometidos los elementos estructurales del nivel 4 antes y después de la falla respectivamente.

Figura 31 esfuerzos axiales, todos a compresión, antes de la falla (kN).
Elaboración propia.

Figura 32 esfuerzos axiales, todos a compresión, después de la falla (kN).
elaboración propia.

La columna que más resistió cargas después de dada la falla fue la columna R3 en la que paso de resistir una carga de 10867kN a 15878kN recordando que la sección de estas columnas y el diseño de su refuerzo eran de una capacidad máxima de 6514kN

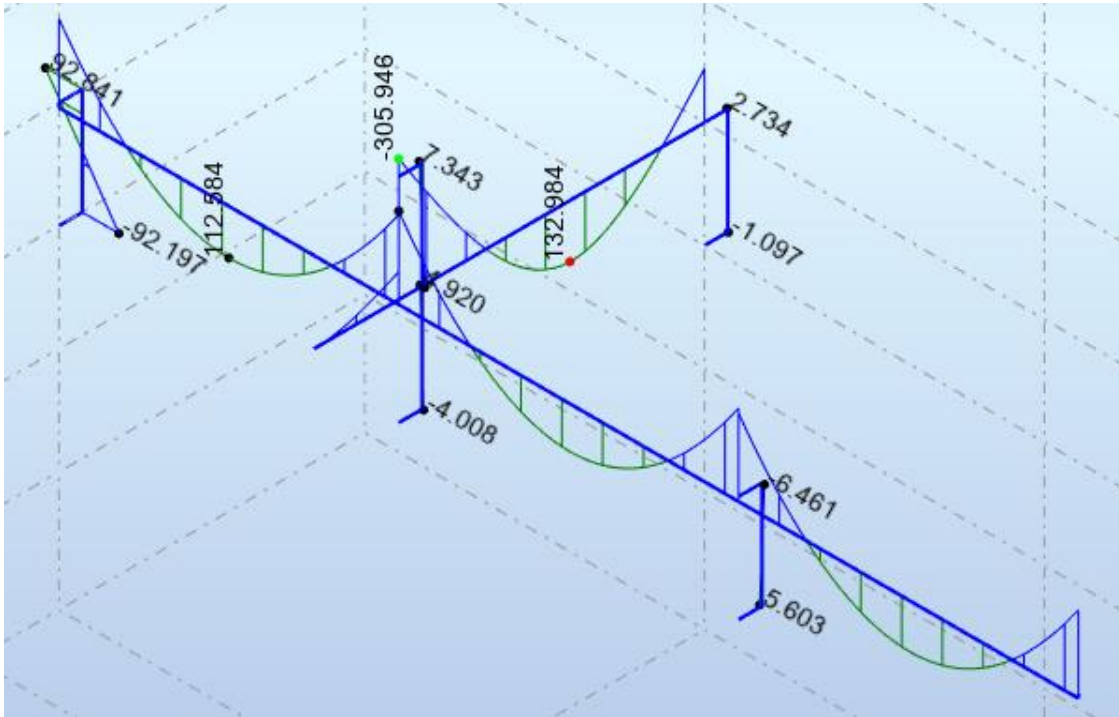
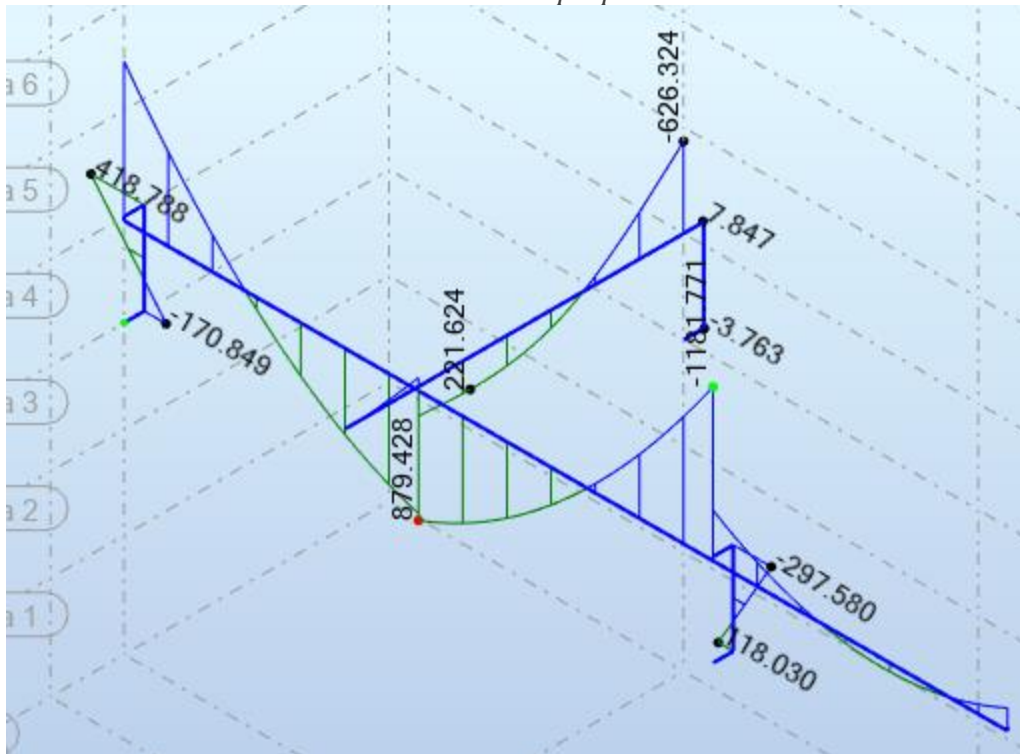
Figura 33 diagrama de momentos en vigas, antes de la falla (kN.m).
Elaboración propia

Figura 34 diagrama de momentos en vigas, después de ocurrida la falla.
Elaboración propia.

En sus diagramas de momentos mostrados en las figuras 33 y 34 el máximo momento era del orden de 305kN.m, dada la falla la viga longitudinal paso a resistir casi el triple.

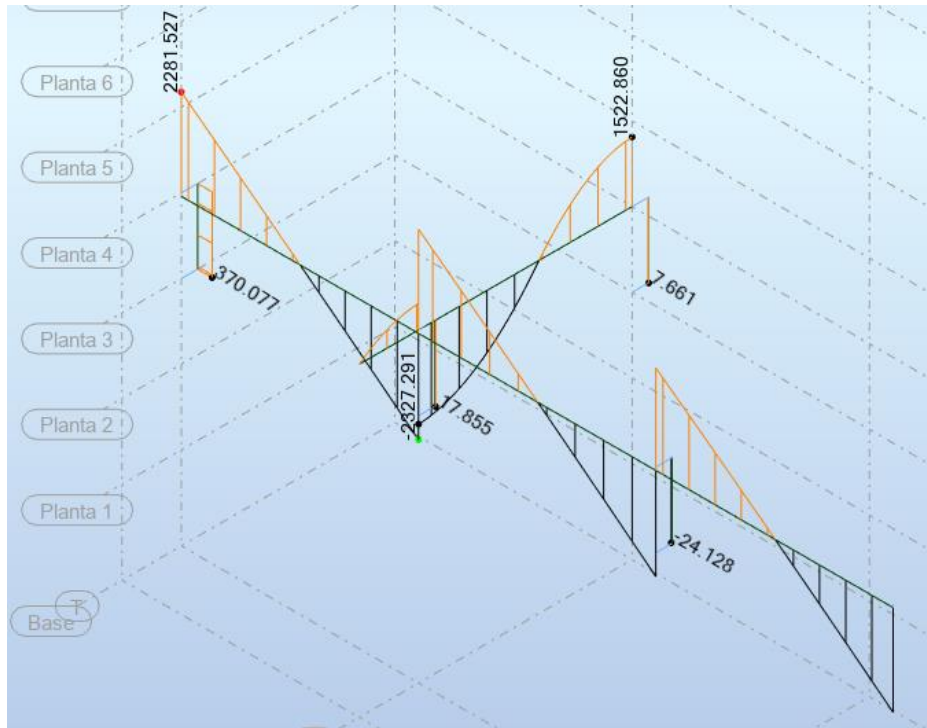
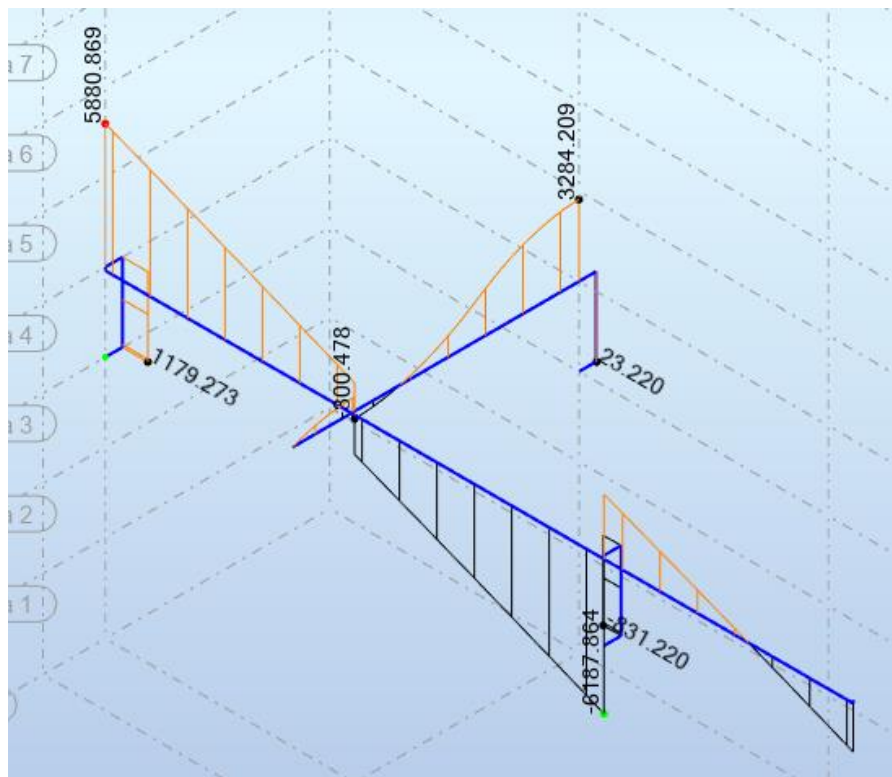
Las figuras 27 y 28 presentan los cortantes que experimento la viga longitudinal que atravesaba todo el eje desde la columna T3 a la R3. Posterior a fallar la columna S3 solo quedaba esperar una falla a cortante de las vigas en las zonas críticas en el nivel 4, esta falla también se pudo esperar por los asentamientos excesivos en el eje R3. Si la viga fue diseñada de forma que fuera dúctil, la falla más inminente en ese momento pudo deberse por cortante.

Figura 37 diagrama de cortantes en vigas, antes de la falla. (kPa).
Elaboración propia.

Figura 38 diagrama de cortantes en vigas, después de la falla. (kPa).
Elaboración propia.

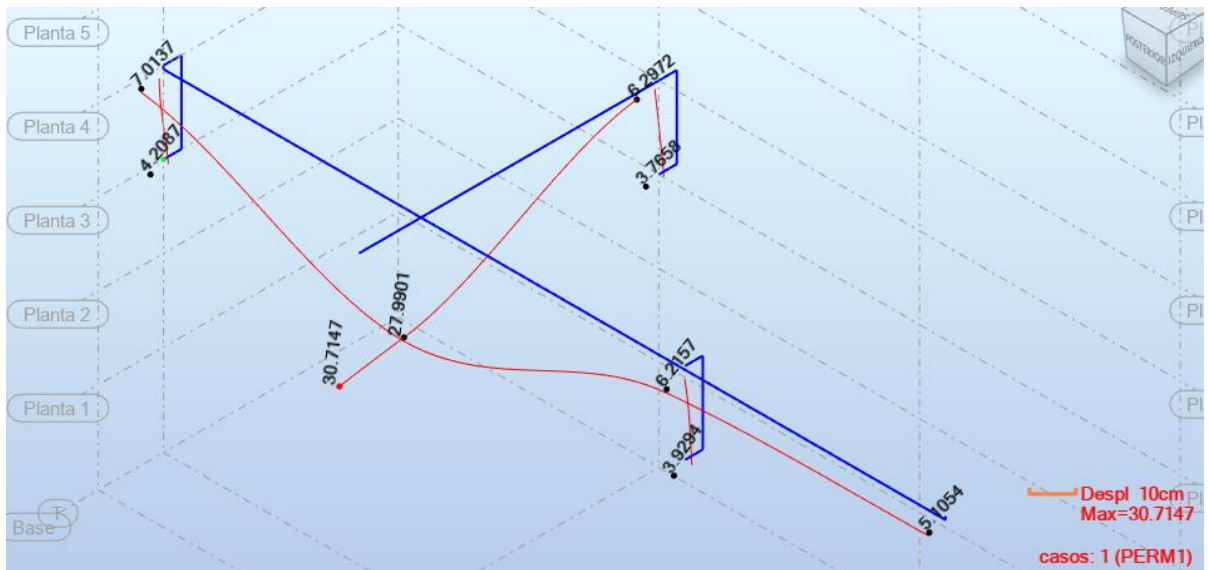
Posteriormente a la falla en la columna S3 en el modelo computacional, arroja una deformación de más de 270mm en todo el eje vertical que soportaba la columna superior al nivel 4. En una luz de 8m, 279mm de desnivel crea una pendiente visible del 2.2%, si dado el caso su estado límite de resistencia no se hubiera excedido, su estado límite de servicio si,

debido a la incomodidad visual que causo las grandes deflexiones. La figura 41 muestra las deflexiones en distintos puntos de los elementos estructurales contiguos a la columna S3.

Figure 41 Aproximación a la deformación en elementos estructurales contiguos a la columna S3 después de la falla. Elaboración propia
