Valencia Giraldo, Asdrúbal; Rendón Martínez, José Luis
El problema del desgaste ondulatorio en las vías férreas: la metalurgia de un caso real
Dyna, vol. 71, núm. 144, noviembre, 2004, pp. 29-38
Universidad Nacional de Colombia
Medellín, Colombia

EL PROBLEMA DEL DESGASTE ONDULATORIO EN LAS VÍAS FÉRREAS: LA METALURGIA DE UN CASO REAL

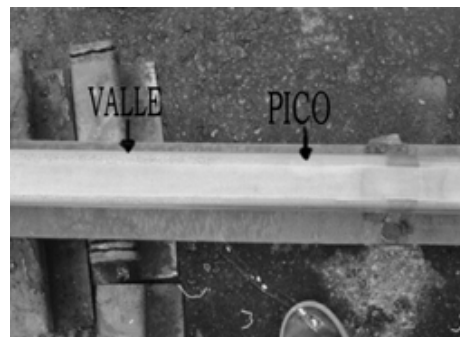
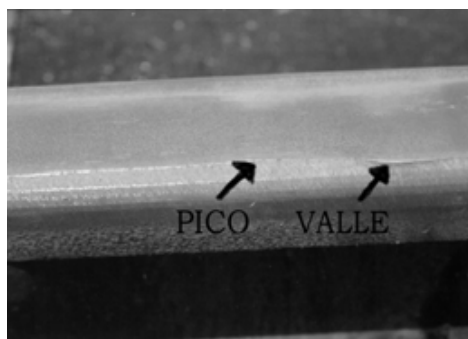
Se retiró un tramo de riel de la vía con evidencia de DO y se hicieron medidas de dureza. El valor promedio en las zonas de valle fue de 305 HBN, en los picos de 315 HBN y una diferencia máxima entre un pico y un valle contiguos de 17 HBN. La longitud de onda promedio fue de 67 mm. Los valores de dureza junto con la inspección visual, fueron los criterios fundamentales para la selección de las probetas para los demás análisis.

Se macroatacó y observó el tramo retirado. En la figura 1 se presenta el registro fotográfico. Se cortaron los cupones, se macroatacó la cabeza y se hizo el análisis longitudinal del material en los picos y los valles. En la figura 2 se pueden observar, en la zona de un pico, microgrietas transversales que se inician en las picaduras de corrosión, y en la zona de valle se evidencia un alto flujo plástico del material sin la formación de tales microgrietas.

Figura 1. Vista general de las zonas de pico y valle en el riel retirado de la vía

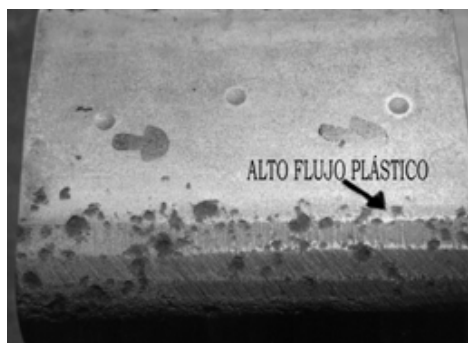
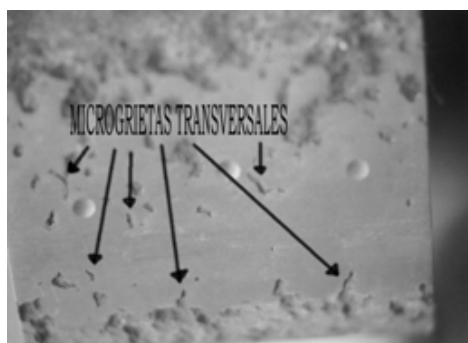
Con base en lo anterior se puede afirmar que este DO se caracteriza por un pronunciado flujo plástico en los valles (fig. 3), debido a los esfuerzos de contacto, y corrugación por fatiga en las zonas de menor área de contacto rueda riel (fig. 2), lo cual crea los picos ⁽¹⁹⁾. La corrosión tiene marcada influencia en la creación de microgrietas, debido a: a) la presencia de óxidos que impiden el flujo plástico (aplastamiento y quebradura de herrumbre) e inhiben la adherencia de las superficies lo que origina el esfuerzo cortante y b) el picado ancla el desplazamiento del metal, endureciéndolo localmente y favoreciendo su creación ⁽²⁰⁻²³⁾.

Figura 2. Zona de pico con microgrietas que se inician en los puntos de corrosión por picado.

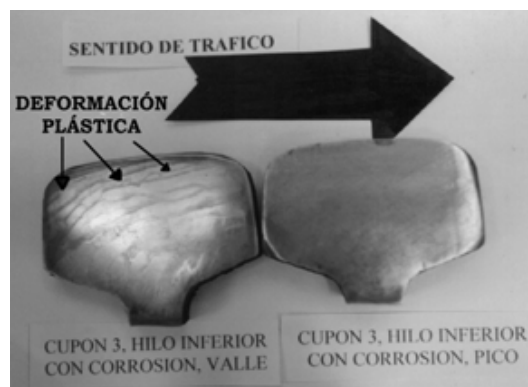
El macroataque de la sección transversal, figura 3, confirma la existencia de flujo plástico en las zonas de valle, fenómeno que no se presentó en las zonas de los picos.

Figura 3. Macroestructura típica de la sección transversal del riel en zonas de pico y valle

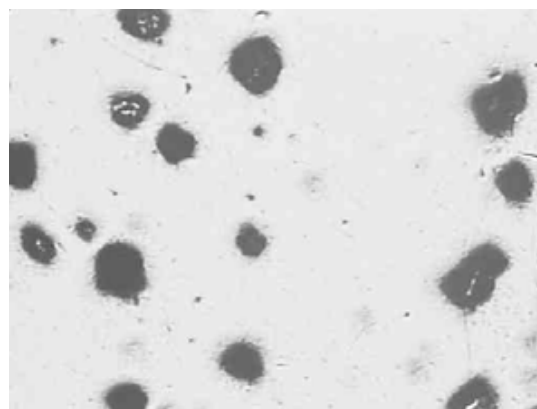
La metalografía del riel original y de las zonas de pico y de valle puso en evidencia una gran cantidad de imperfecciones de un tamaño

considerable, microporosidades y posiblemente rechupes interdendríticos. En la figura 4 se presenta la imagen del material antes del ataque con Nital 2 y en la tabla II la cuantificación de estas imperfecciones.

Figura 4. Fotomicrografía de las imperfecciones en el material del riel. 400 X

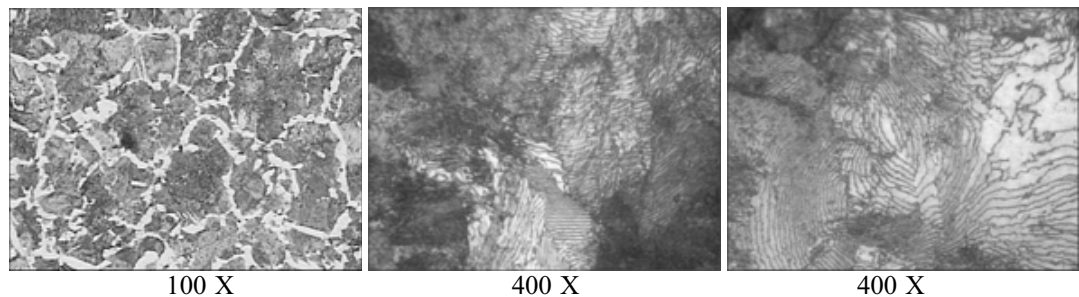
La microestructura típica es la presentada en la figura 5, caracterizada por un límite de grano de ferrita bastante ancho y diferentes tipos de perlitas, gruesa y grosera, sin orden en sus láminas y con gran espaciado interlaminar. El tipo de perlita y su espaciado interlaminar están directamente relacionados con la calidad metalúrgica de la aleación, su resistencia y su dureza (y por tanto su resistencia a la fatiga por contacto)⁽²⁴⁾.

Figura 5. Microestructura típica del material del los rieles

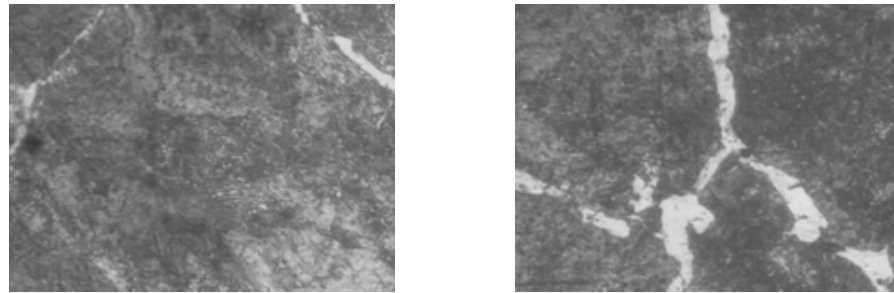
En la figura 6 se presenta la microestructura de las zonas de pico y de valle. En los primeros hay pérdida de los límites de grano, los que permanecen, en alguna medida, en los valles. La pérdida de los límites de grano (ferrita) en la zona de picos, se debe a un escurrimiento del metal hacia las imperfecciones, que tiende a llenarlas, lo que genera flujo plástico localizado y apelmazamiento del material removido en el proceso, como se puede observar en la secuencia de la figura 7, donde se ve la fluencia y la llegada del material removido a la imperfección.

Figura 6. Microestructura de las zonas de pico y valle. 400 X

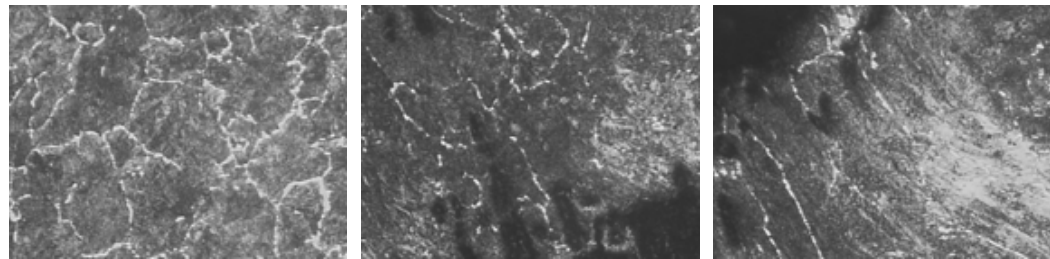
Pérdida de Límites de
GranoFlujo Total del Material
Hacia la Imperfección**Figura 7.** Diferentes grados de deterioro. Material que fluye hacia los poros o espacios vacíos, siempre en el sentido del tráfico (400 X)

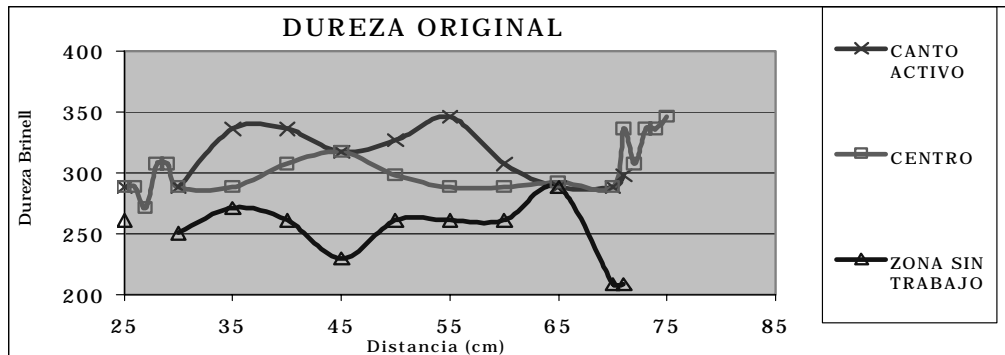
Como se evidencia en las figuras, el producto terminado representa ventajas notables frente al elemento original. Es muy importante obtener una mayor dureza en el material e igualmente la homogeneidad en esta variable.

Figura 8. Dureza del riel antes del tratamiento térmico

Endurecer a valores entre 30 y 36 Rockwell C, necesita un enfriamiento lento, lo que determinó el diseño del sistema de calentamiento. Esto limita la velocidad general del proceso pero garantiza una transformación metalúrgica que no atenta contra el material. Inicialmente se trabajó en un cupón de 50 cm. y se determinaron las variables básicas del proceso, la temperatura máxima, el tiempo de permanencia, la velocidad de calentamiento y la velocidad de enfriamiento. Así, se cuantificó la velocidad general del proceso y se fabricó el sistema para el tratamiento térmico; el calentamiento se realizó con gas y el enfriamiento con aire forzado, con unas condiciones de flujo estrictamente controladas en los dos casos. Por razones de espacio no se darán acá más detalles, baste con comparar las distribuciones de dureza mostradas en las figuras 8 y 9, para comprender los beneficios del tratamiento térmico in situ.

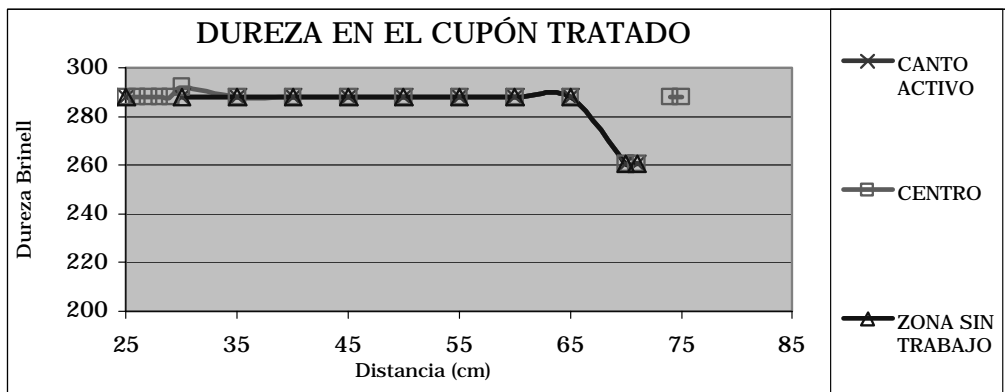
Figura 9. Dureza del riel con tratamiento térmico

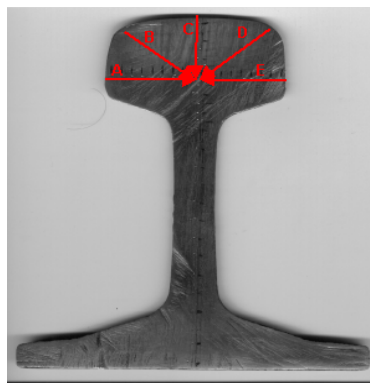
Un parámetro de suma importancia para el desempeño de los rieles son las tensiones internas, variable que se cuantificó en secciones antes y después del endurecimiento con la medida de la dureza en la sección transversal del riel y sobre las líneas expuestas en la figura 10; los resultados son presentados en la tabla III.

Figura 10. Líneas de medida de dureza de las secciones de riel.

Como se evidencia en la tabla, los esfuerzos internos en el riel original son de una mayor magnitud que los del riel endurecido; los valores obtenidos están dentro de los parámetros de aceptación estipulados para la operación de los elementos.
