REPORTE TÉCNICO

INF-216

**MANTENIMIENTO PREVENTIVO
A SUBESTACION Y TRANSFORMADOR**

CLIENTE: CRYSTAL - SEDE LA 30.

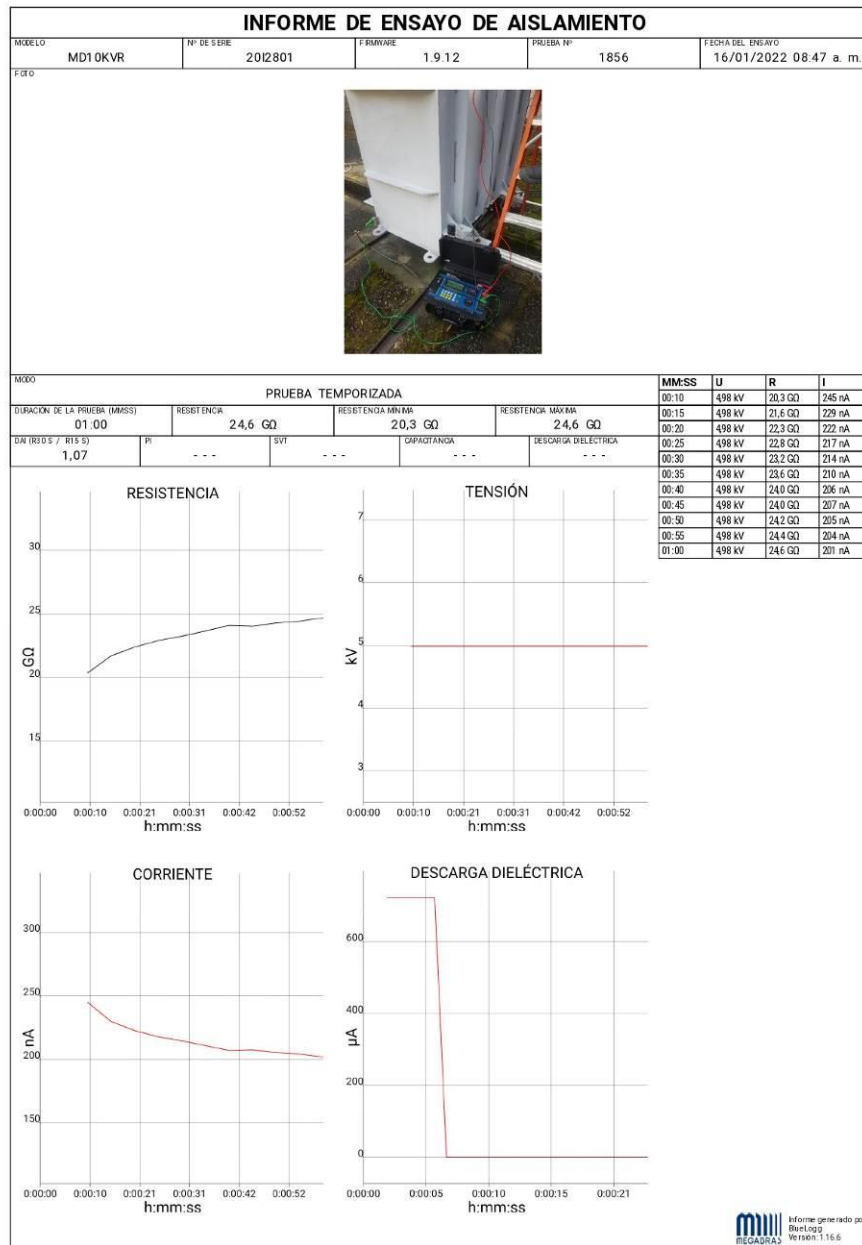
Figura 2. Prueba de aislamiento AT-BT.

TEMPERATURA DE PRUEBA: 27°C			
VOLTAJE (V)	5000	5000	5000
TIEMPO (MIN)	AT-BT (GΩ)	AT-GND (GΩ)	BT-GND (MΩ)
0,5	23,2	17,8	9,59
1	24,6	18,9	10,29

Los resultados obtenidos de la prueba de resistencia de aislamiento se encuentran dentro de los valores recomendados por la norma **IEEE Std C57.152-2013** y la guía técnica **NETA MST – 2015**. Estos resultados reflejan que el conjunto de aislamientos de los transformadores intervenidos, se encuentran en buenas condiciones, por tanto, se consideran aceptables para la puesta en operación.

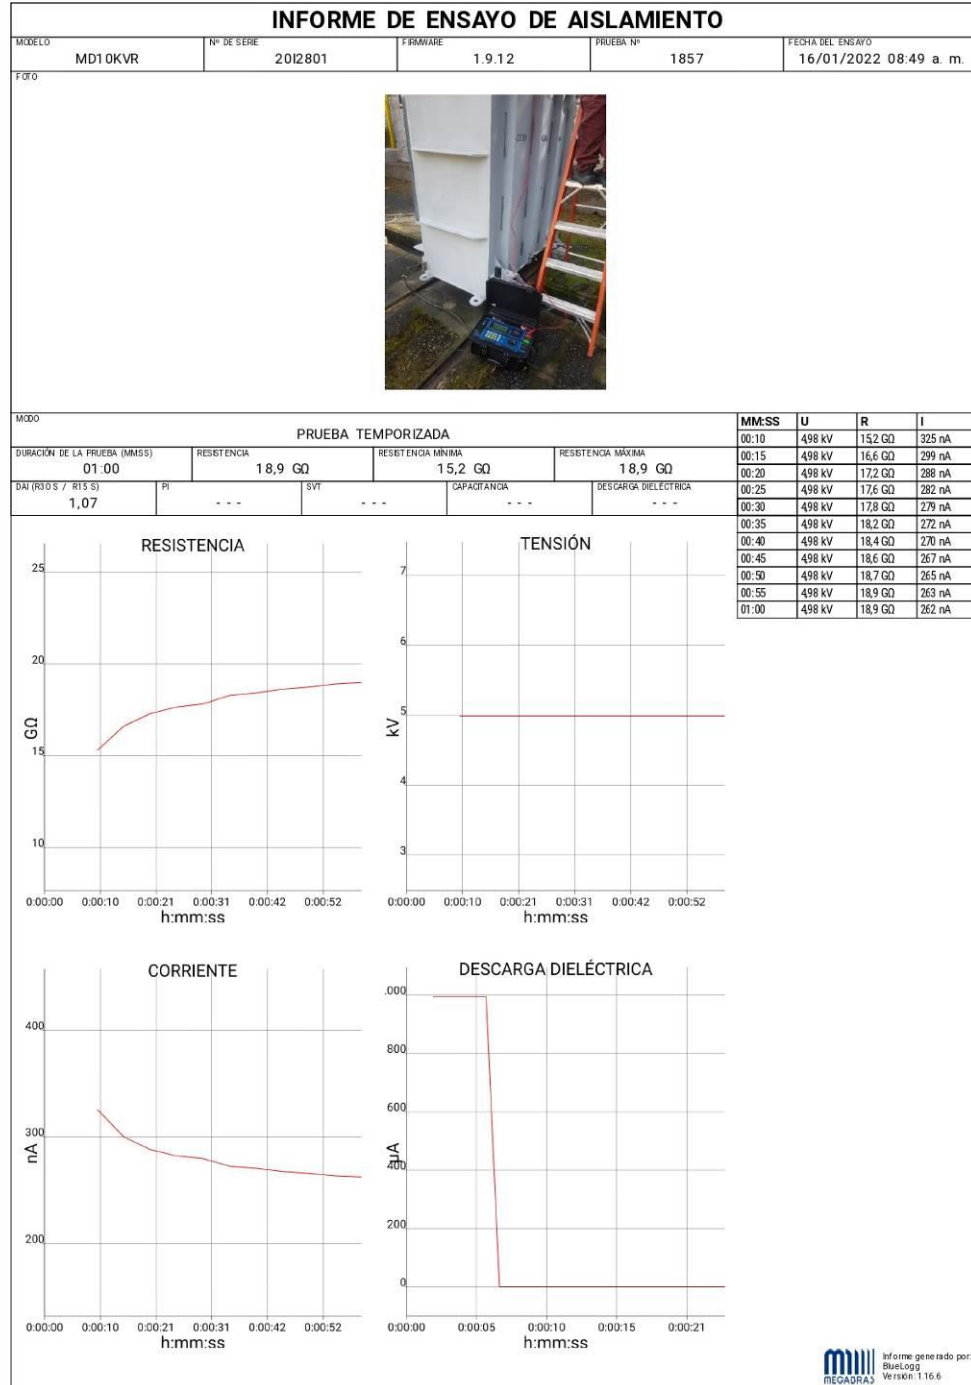
Figura 3. Prueba de aislamiento AT-GN.

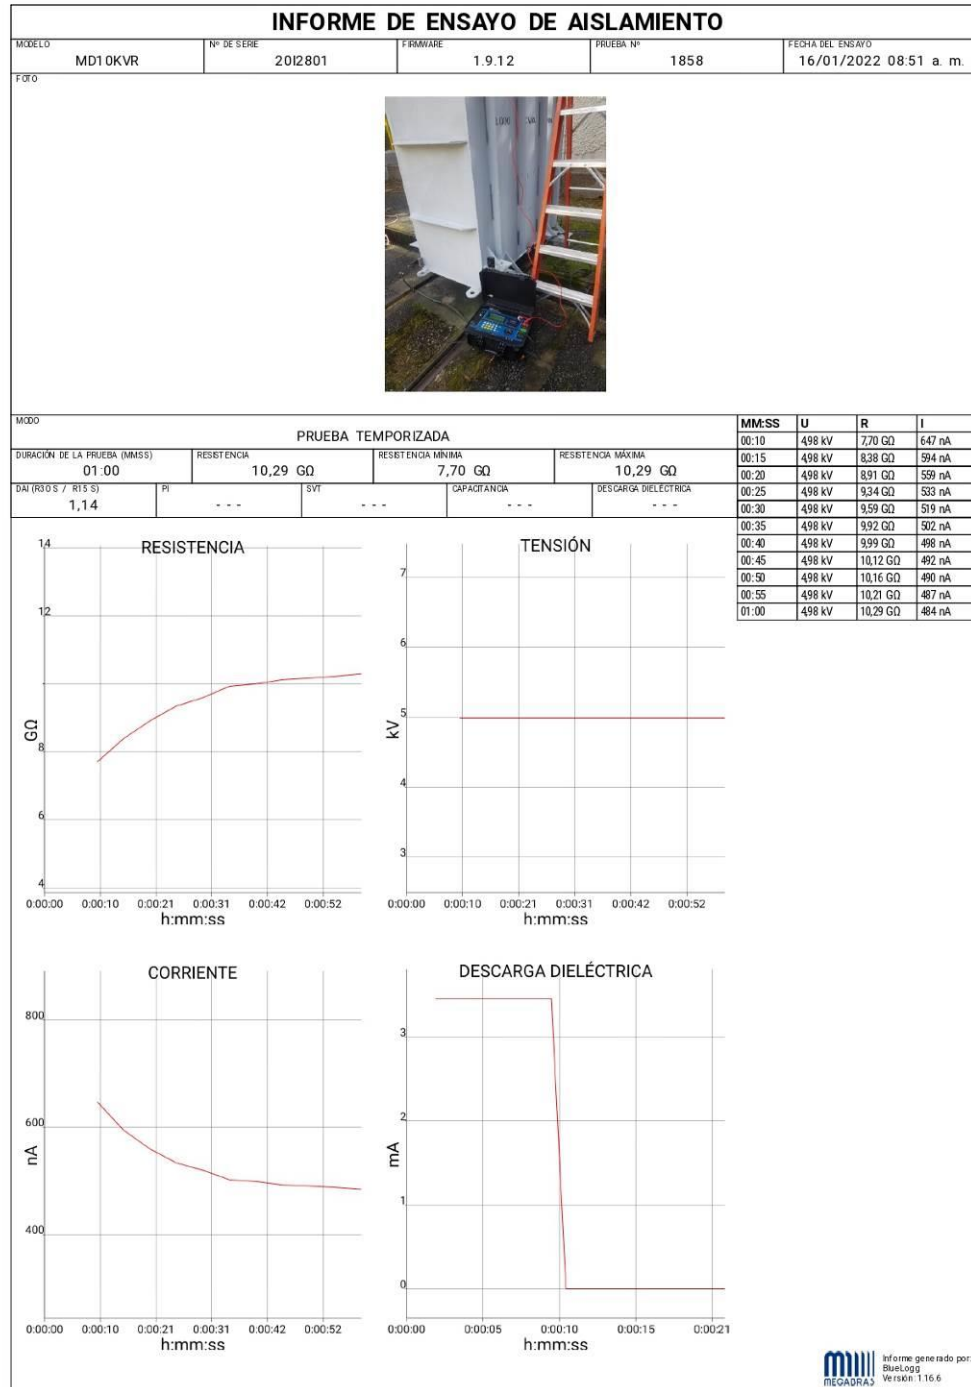
Figura 4. Prueba de aislamiento BT-GN.

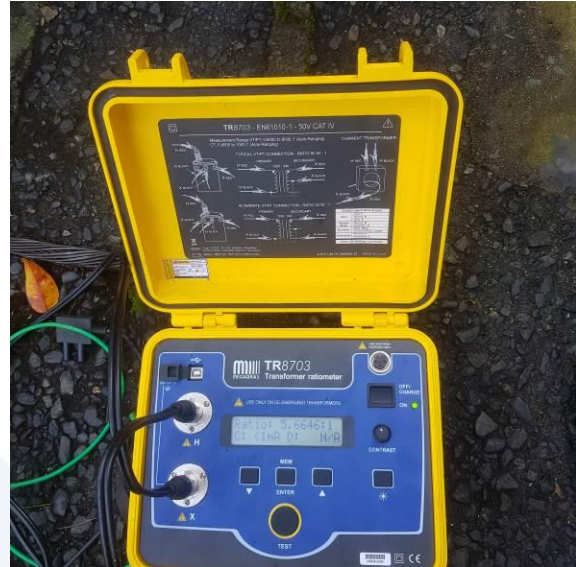
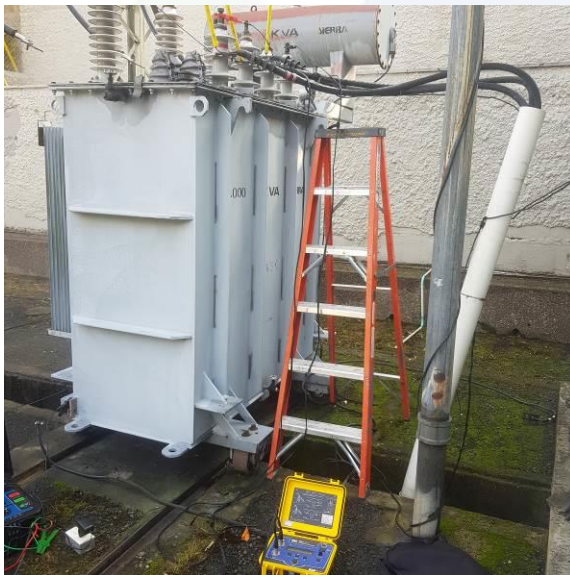
Las diferencias porcentuales, entre valores reales y teóricos, se encontraron dentro del rango aceptable de tolerancias máximas y mínimas ($\pm 0,5\%$), estipuladas por la norma **NTC 471-2017**, para el transformador objeto del presente informe. Se verificó la polaridad de los devanados, confirmándose que, en todos los casos, hubo correspondencia con la marcación de los terminales.

Fig. 11. Prueba de relación de transformación a transformador.

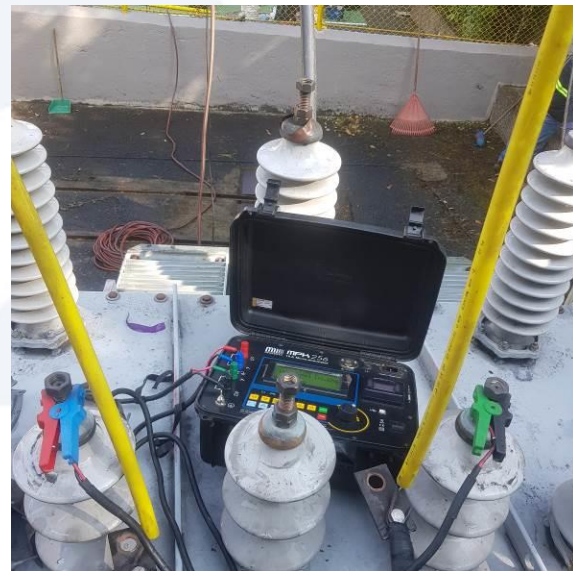
Para los transformadores bajo ensayo, el valor absoluto de la variación porcentual, en la medida de la resistencia del devanado de alta tensión, cumple realizando la comparación de la medida entre fases.

No se presentaron alteraciones en la medida de resistencia del devanado de baja tensión. Al igual que en el caso de alta tensión, la variación entre la medida de los puntos adyacentes es mínima (alrededor del 0,5%), lo cual refleja que el transformador probado presenta balance entre las tres fases del devanado.

Fig. 13. Prueba de resistencia de devanados a transformador.

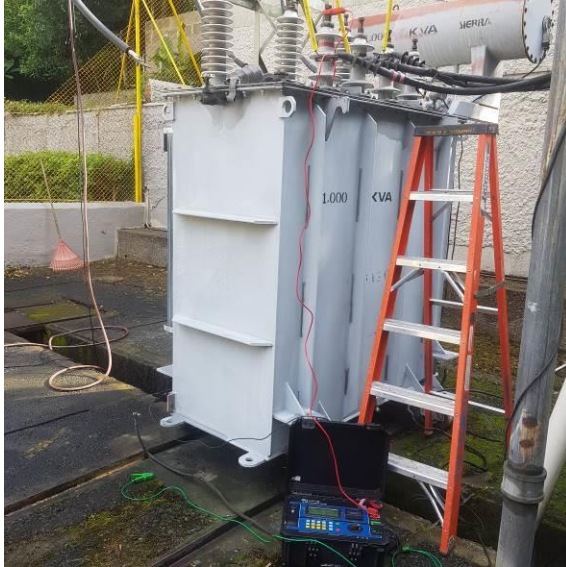
Fig. 14. Prueba de resistencia de aislamiento a transformador.

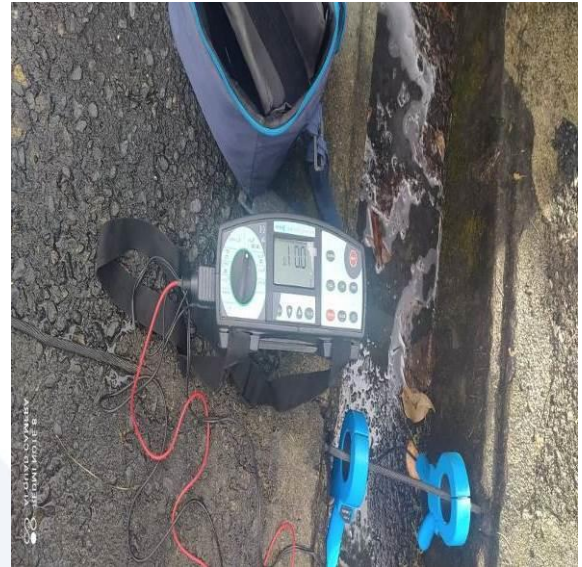
Los valores medidos en las pruebas de resistencia de tierras no presentaron alteraciones en la medida y cumple con el RETIE que para mallas de tierra en subestaciones ya sea de media, alta o extra alta tensión no debe exceder **10 Ω** como lo indica el **artículo 15 numeral 15.4 tabla 15.4**.

Fig. 15. Medición de resistencia de puesta a tierra.

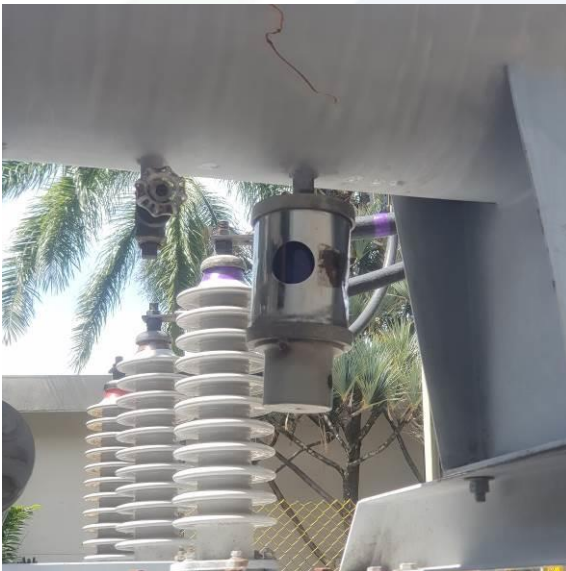
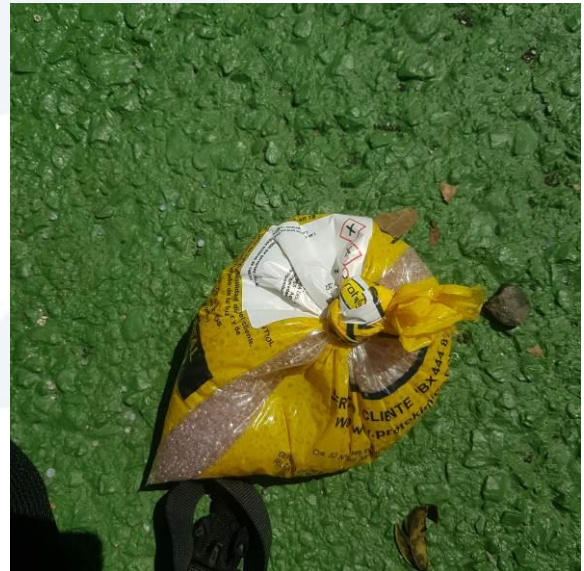
Fig. 20. Cambio de Silica de transformador.

- Se recomienda el cambio del frasco que contiene la Silica gel del transformador, ya que se encuentra en mal estado.

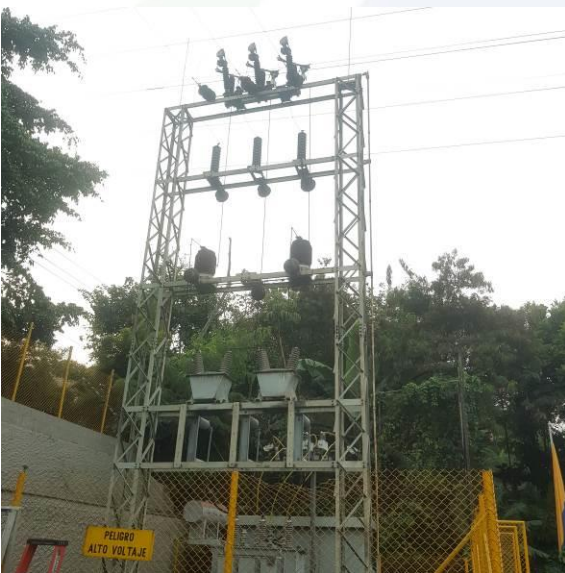
Fig. 32. Pórtico antes de mantenimiento.

- Se recomienda para el próximo mantenimiento pintar el pórtico ya que se observa corrosión en la estructura.
- Se recomienda para el próximo mantenimiento pintar la celda del seccionador ya que se observa corrosión en la estructura.

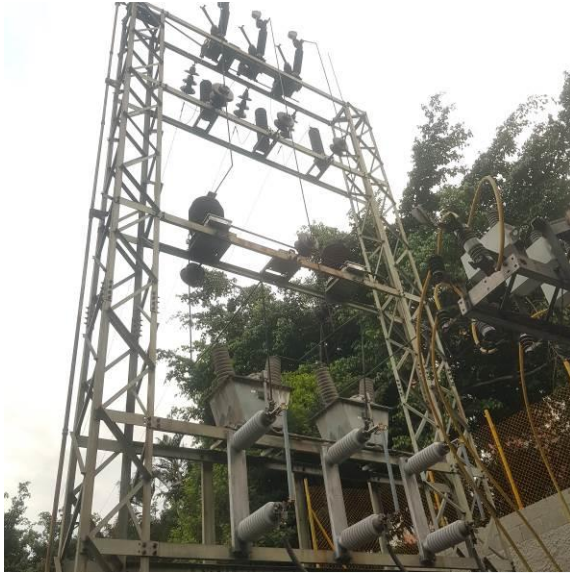
Fig. 34. Pórtico antes de mantenimiento.

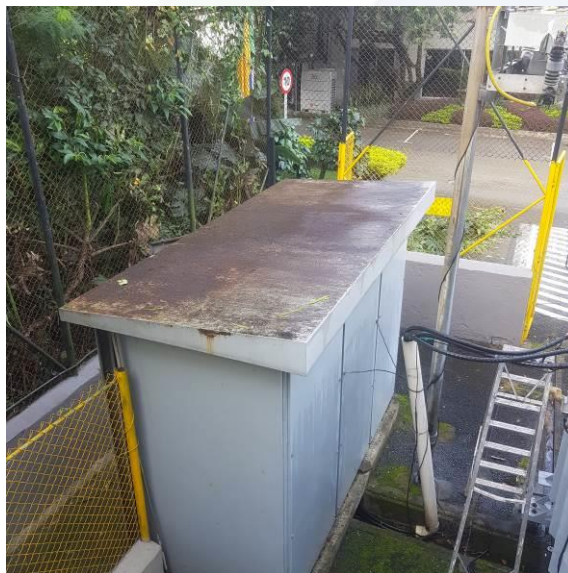
Fig. 44. Celda de seccionador antes de mantenimiento.
