**Diseño e implementación de manual de mantenimiento locativo de la infraestructura física,  
para la Sede Central y la Zona Industrial de la empresa C.I. UNIBAN.**

Informe de practica académica para optar al título de Ingeniero Civil

Universidad de Antioquia

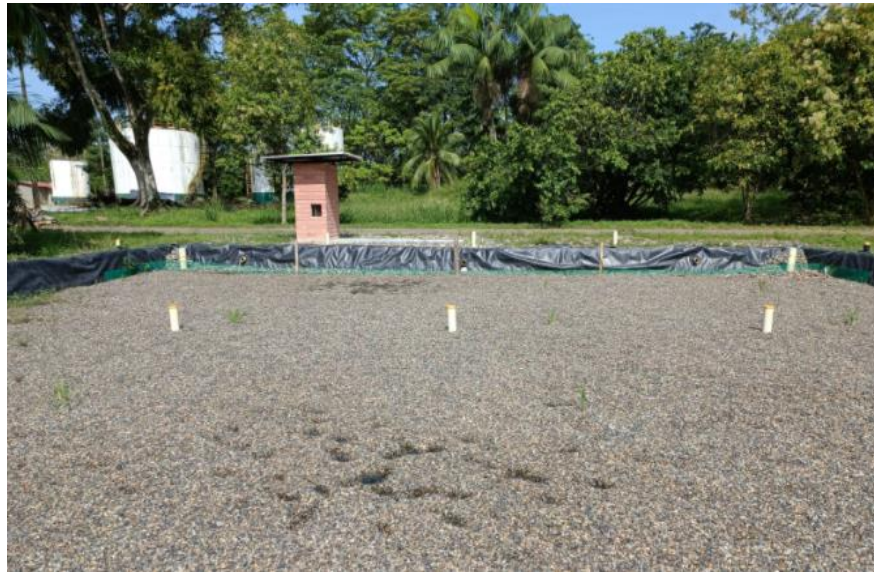
*Ilustración 3: Humedal de gravas Zona industrial*

Una parte igualmente importante para la sede es la planta de tratamiento de las aguas residuales, que reúne todas las aguas usadas en las actividades de la compañía y les realiza el tratamiento necesario para devolverla al canal en las mejores condiciones posibles. El sistema cuenta con sedimentadores, humedales, estaciones de bombeo, separador de hidrocarburos, trampas de grasa, cajas de registro, tubería de alcantarillado, etc., y estos sistemas permiten que las aguas utilizadas en la compañía se les realice un tratamiento adecuado. Estos sistemas son atendidos periódicamente, debido a que su funcionamiento necesita un constante proceso de mantenimiento, que eviten la acumulación de sedimentos, residuos sólidos, lodos, etc., en el sistema, los que podrían llegar a impedir que el agua residual sea tratada debidamente.

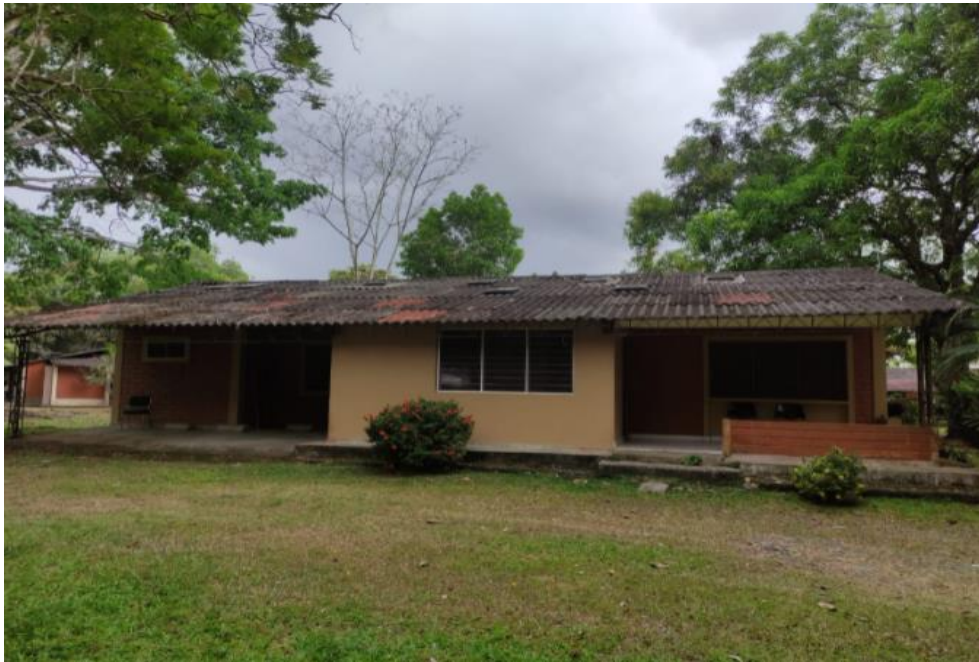
*Ilustración 5: Casa 21 del campamento de UNIBAN central.*

Por otro lado, la zona residencial y de hotelería presenta la misma situación, se tienen casas que de acuerdo con testimonio del señor Diógenes, quien tiene 38 años trabajando para C.I UNIBAN, muchas de las estructuras que están presentes hoy en la sede estaban construidas cuando él inició a trabajar en la compañía, y si bien se les han realizado modificaciones en cuanto a la parte estética y de distribución de los espacios, su estructura como tal se conserva similar a cuando se construyó, incumpliendo así la normativa vigente para la construcción. Se ha estado realizando un proceso de reconstrucción y mejora de estos espacios, sin embargo, realizar estos proyectos tiene un alto coste económico, razón por la cual no se pueden realizar en un solo movimiento, sino que se van realizando progresivamente. Al momento de la realización de la práctica académica, están pendientes para intervención las casas 21, 27 y 18, que no están siendo habitadas y que presentan condiciones en cuanto a su infraestructura más desfavorables comparadas las demás viviendas. El mantenimiento que se les realiza es especialmente de tipo correctivo, es decir, se interviene mayormente cuando se reporta un daño o anomalía en alguna de las viviendas.

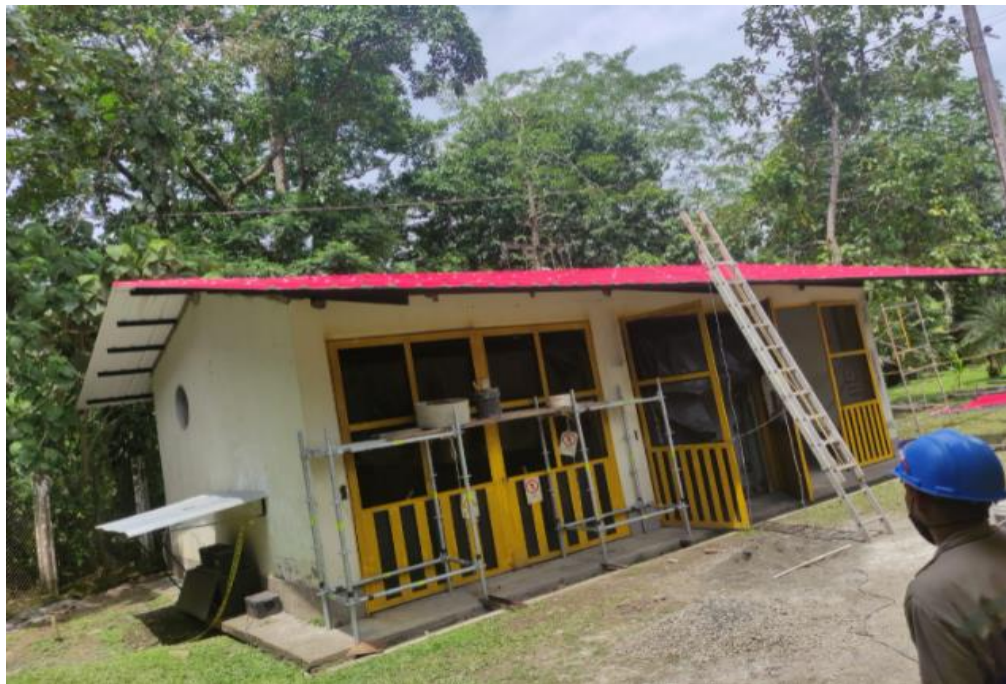
*Ilustración 7: Cambio de cubierta de subestación eléctrica.*

La subestación eléctrica de la sede cuenta con equipo para suministrar energía cuando el servicio prestado por EPM sufre alguna avería. En total son 3 plantas, una de las cuales está asignada específicamente al personal de tecnología, debido a que deben contar con el servicio constantemente, y las otras 2 para la sede en general. Las instalaciones de la subestación se encuentran en buenas condiciones, y durante la práctica académica se realizó el cambio de cubierta, por una termoacústica de PVC. Por último, está el instituto UNIBAN, que es una de las mejores instituciones educativas de la región, cuyas instalaciones se encuentran en óptimas condiciones.

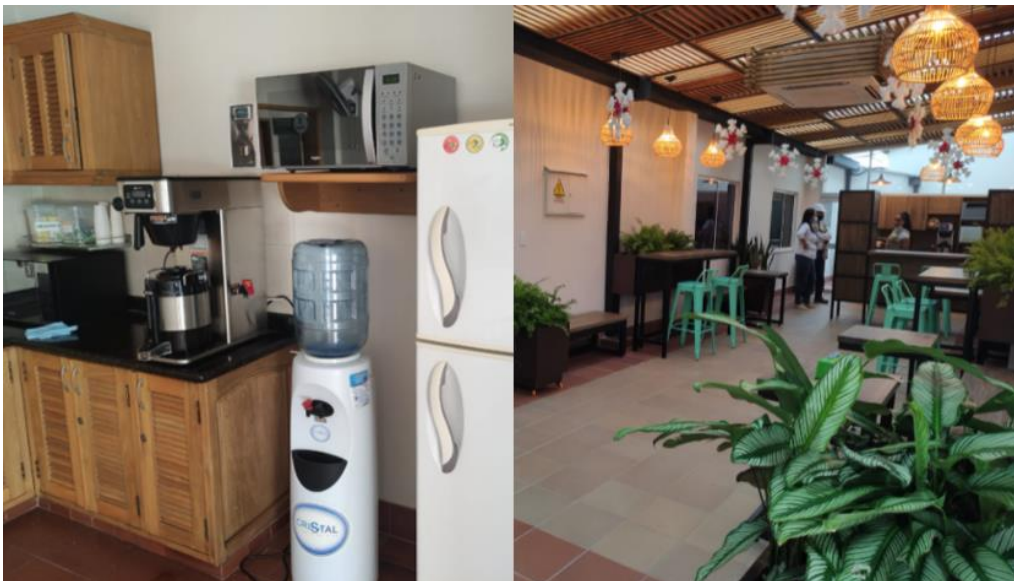
*Ilustración 12: Antes y después de cafetería del bloque A, UNIBAN Central.*

**Remodelación de la cafetería del bloque A:** inicialmente esta cafetería tenía un espacio muy reducido, no contaba con sitios donde el personal se pudiera sentar, solamente contaba con la cocina, con un dispensador de agua, un microondas y una nevera. Se decidió ampliar este espacio haciendo uso de un patio ubicado al lado de la cafetería. El proceso consistió en:

- Instalar una cubierta ya que el sitio se encontraba abierto. Se utilizaron tejas de PVC y transparentes para brindar iluminación al lugar.

- Se construyó un muro de mampostería y se enchapó para ubicar en ese lugar la misma cocina de la anterior cafetería.
- Se cambiaron algunos tablones del enchape del piso que se encontraban deteriorados
- Se resanó y pintó todo el lugar para darle un buen acabado.
- se instalaron módulos de madera entre la estructura metálica de la cubierta para darle buen aspecto.
- Se ubicaron mesas, sillas y una barra en la cafetería para uso del personal.

Al finalizar se entregó un espacio más amplio, donde las personas de la compañía pueden tomar sus alimentos, pueden departir en los descansos del trabajo y que tiene muy buen aspecto.

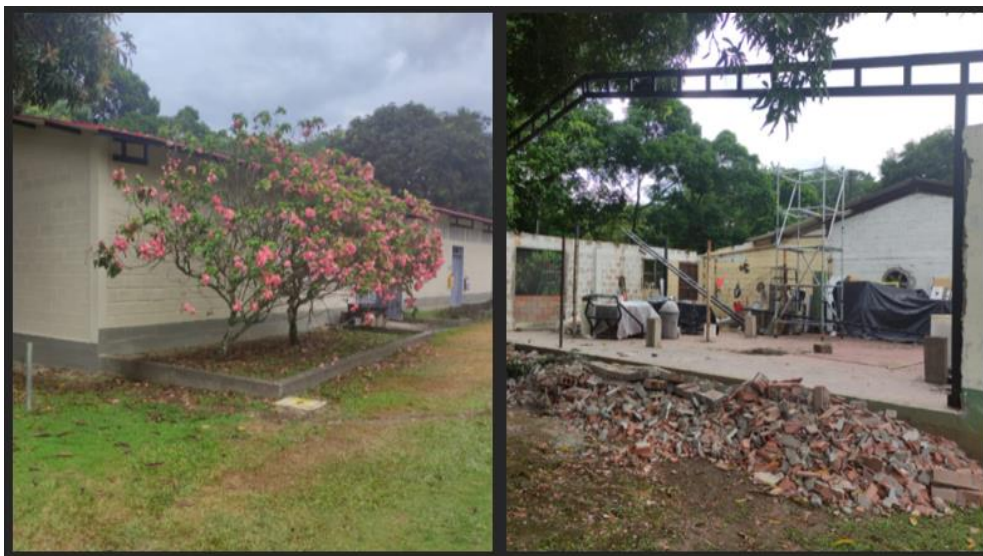
*Ilustración 13: Remodelación de bodegas sede central.*

Al momento de realizar la demolición del muro suelto de la viga de amarre, se encontró que las columnas y vigas no cumplían con la normatividad, estaban reforzadas con varillas lisas y en cantidades muy mínima, es decir, vigas de 2 barras y columnas de 3 barras lisas de acero. Esto da muestra de la vejez del sitio, y la necesidad que había de intervenirla.

Reforma de las bodegas de la sede: Esta actividad incluyó a bodega de los planteros, bodega de archivo del CAD, bodega de tecnología y la construcción de las bodegas de Construcciones MyM y ServiHoteles. Para esta reforma se realizaron las siguientes actividades:

- Cambio de toda la cubierta del lugar, por tejas de PVC apoyadas sobre estructura metálica, con algunas tejas transparentes para permitir el paso de la luz.
- Al momento de destechar se encontró que uno de los muros había perdido conexión con la viga de cimentación, siendo sostenido solamente por la estructura del techo; al quitar

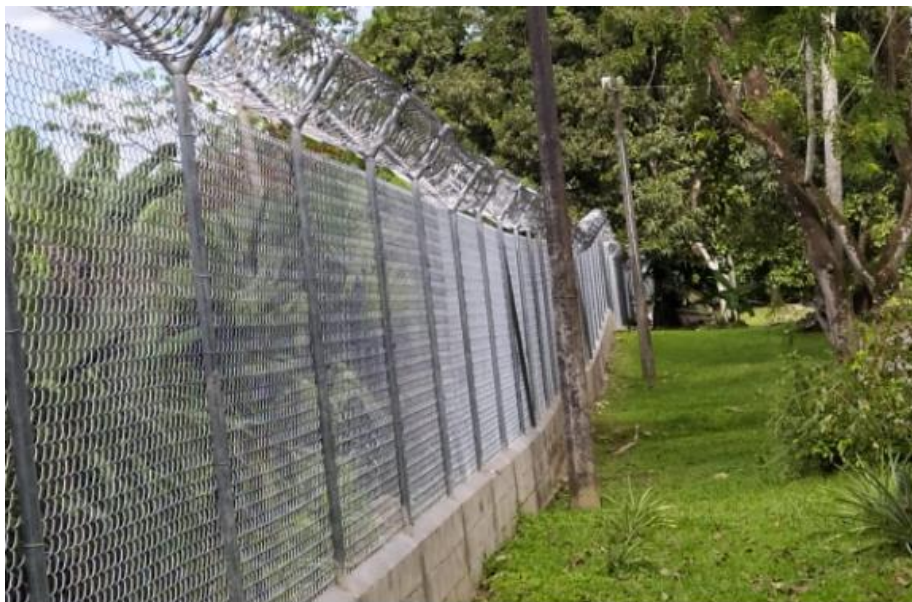
*Ilustración 14: Reconstrucción de malla de cerramiento Sede central*

**Reconstrucción de malla de cerramiento de Sede Central:** Durante esta práctica académica se presentó una problemática en la sede, y era que se estaban presentando hurtos en algunas viviendas, situación que ponía no solo en riesgo las pertenencias de los residentes, también su integridad física; se pudo observar que el cerramiento del campamento se encontraba en pésimas condiciones, con puntos donde cualquier persona podía saltar la malla e ingresar libremente, y era la forma que los delincuentes encontraban para ingresar a la sede. La idea inicialmente fue

Al finalizar se tiene una malla en mejores condiciones, con mayor altura y teniendo una concertina en la parte alta que dificulta considerablemente el acceso de cualquier persona pasando sobre la malla.
