**ADECUACIÓN DEL PROTOCOLO DE EJECUCIÓN DE PROCESOS
CONSTRUCTIVOS APLICADO AL PROYECTO DE “MEJORAMIENTO
DE LA VÍA MEDIANTE LA CONSTRUCCIÓN DE PLACA HUELLA EN
LA VÍA RURAL DE MAJAGUITO DEL MUNICIPIO DE HATONUEVO,
DEPARTAMENTO DE LA GUAJIRA”**

Universidad de Antioquia
Facultad de Ingeniería, Escuela Ambiental
Hatonuevo, La Guajira, Colombia
2020

Informe de práctica como requisito para optar al título de:
Ingeniero Civil

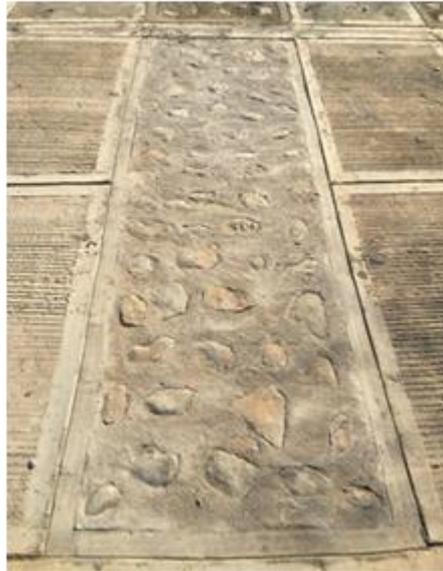
Gráfica 2 Acabados en obra antes del mejoramiento del protocolo de construcción.

Como se puede ver en las gráficas 2 y 3, los acabados y la presentación visual de la obra mejoraron considerablemente. Se observa una gran diferencia en la definición de las juntas de las placas y en la colocación del empedrado.

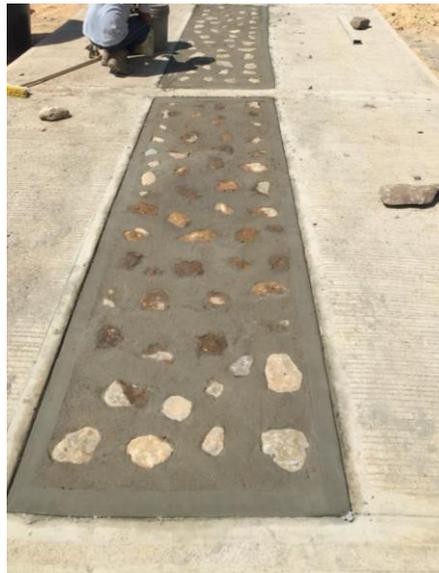
Gráfica 3 Acabados en obra después del mejoramiento del protocolo de construcción
