**GUÍA METODOLÓGICA PARA EL ALCANCE DE LA
CERTIFICACIÓN LEED EN BD+C CORE AND SHELL
DEVELOPMENT, BASADA EN EL PROCESO DEL PROYECTO
FIC A5.**

LORENA BOTERO BETANCUR

Universidad de Antioquia
Facultad de Ingeniería
Escuela Ambiental
Medellín, Colombia
2019

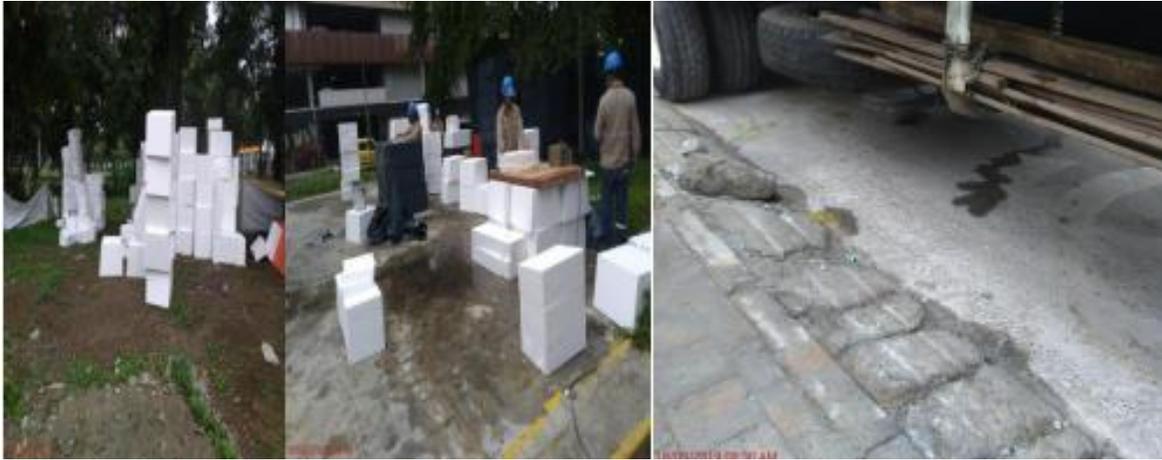
Zona de adecuación y cortes de porón sin protección a la generación de residuos.

Residuos de concreto sobre el pavimento por autobombas.

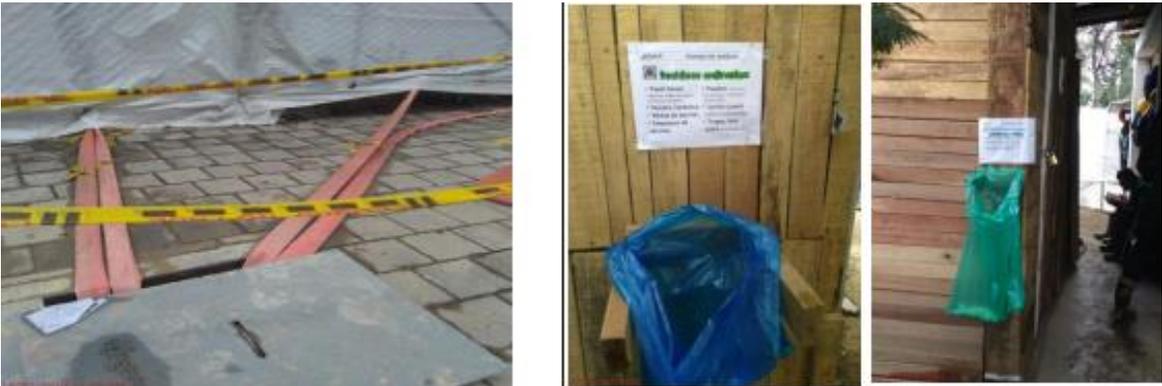
Sistema de descarga de aguas de nivel freático y lluvia sobre cajas en el andén.

Ubicación de puntos de recolección de residuos en caspete y provisionales.

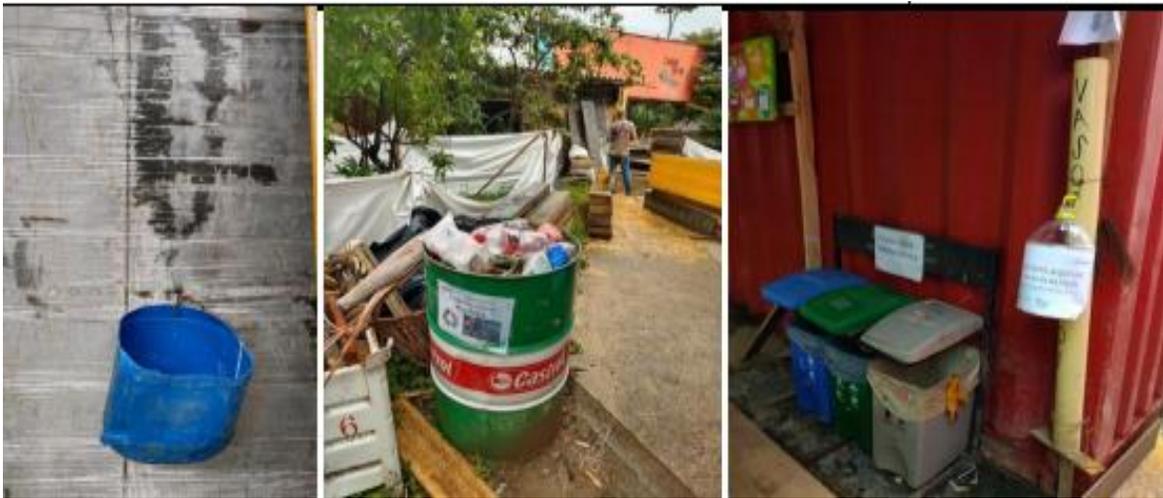
Puntos ecológicos existentes en la obra: zona de estructura pendiente de adecuación de más puntos con la respectiva rotulación, y en la zona de provisionales está pendiente por mejorar y hacer un seguimiento a la separación.

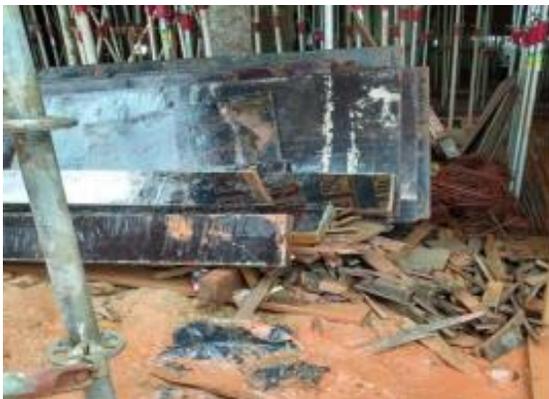
Residuos de madera pendientes de recolección.

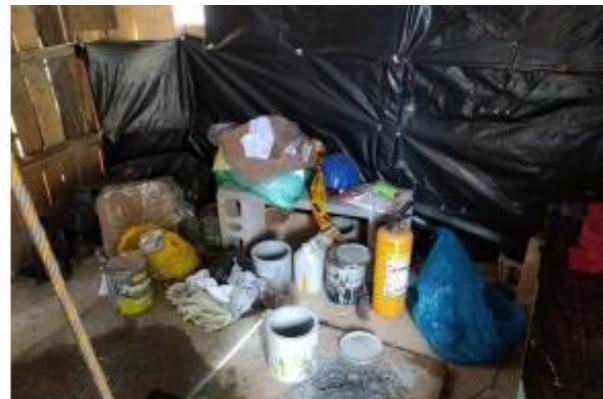
Falta seguimiento a la disposición de residuos peligrosos generados por pintura en provisionales.

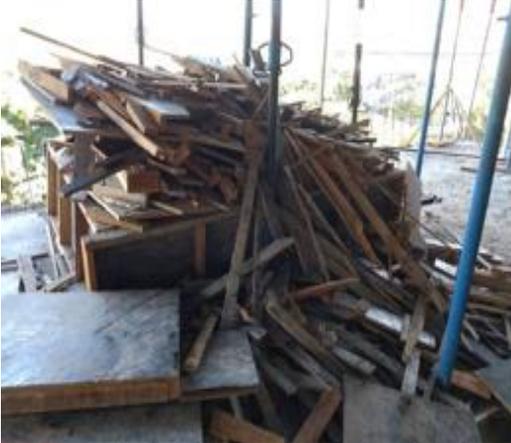
Acopios temporales de madera requieren aumentar capacidad.

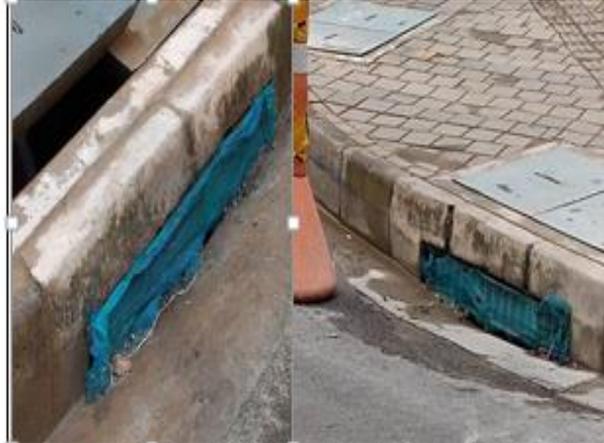
Mejorar protección en provisionales.

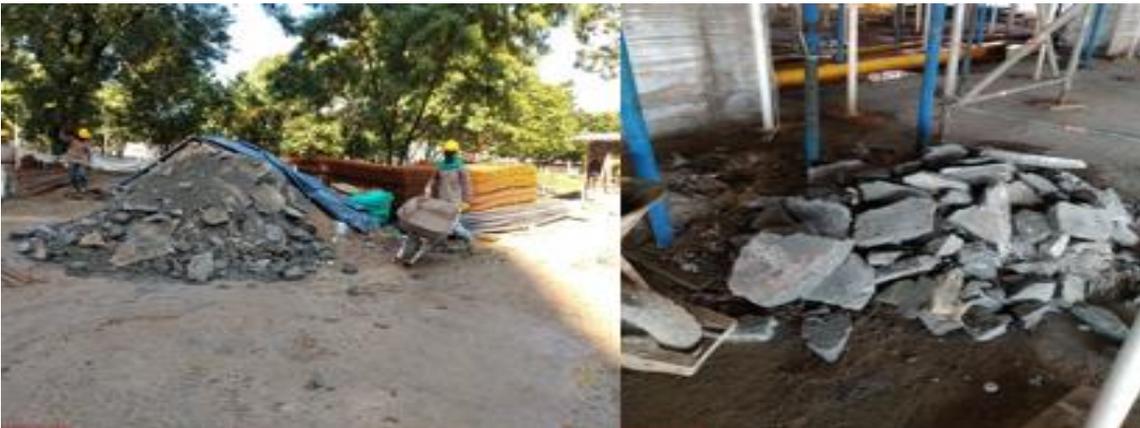
Adecuación de acopios de residuos de concreto y garantizar su delimitación y protección.

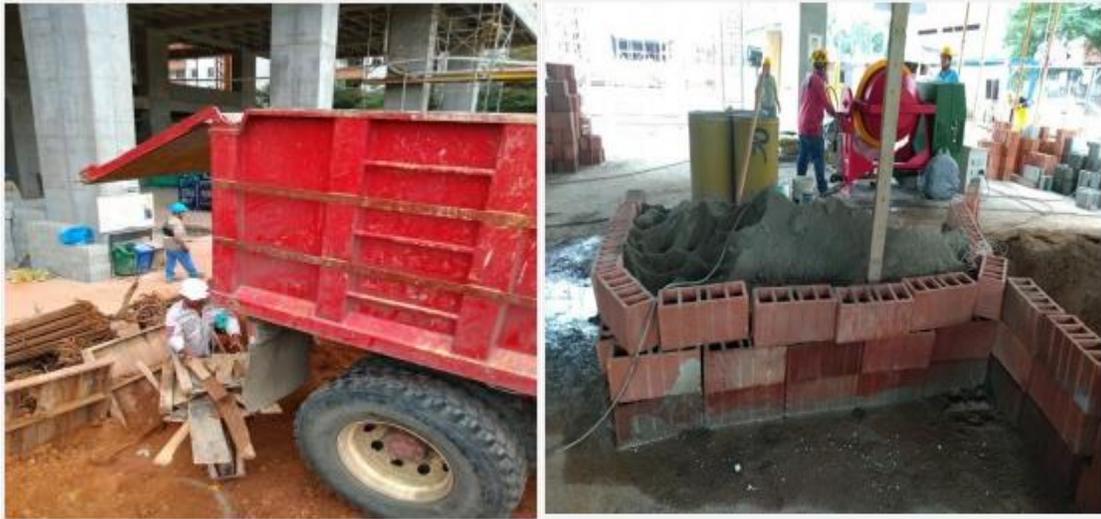
Evacuación de residuos de madera. Delimitación provisional de material.

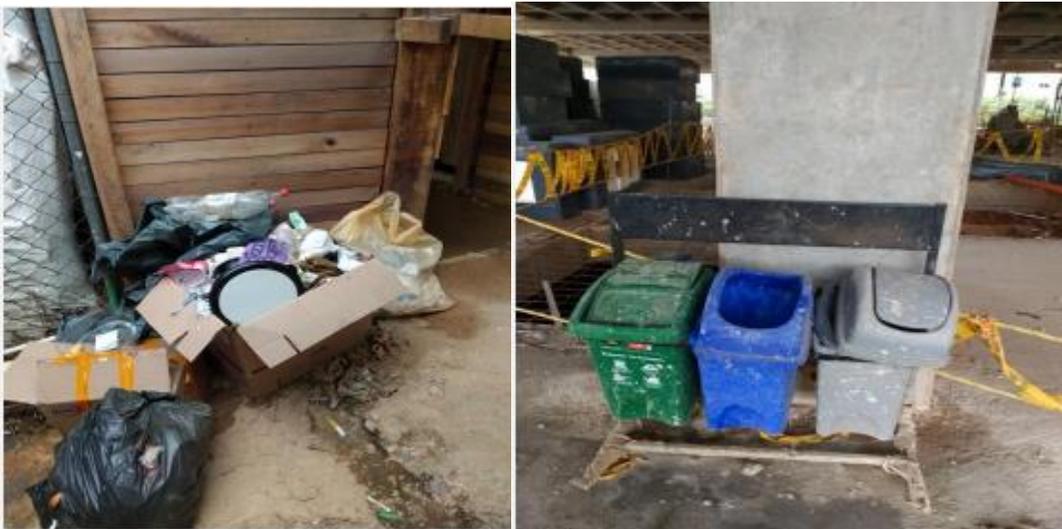
Almacenamiento temporal, separación y puntos ecológicos requiere mejora.

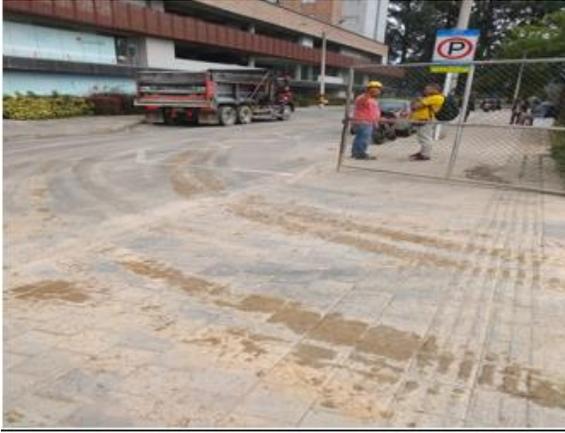
Estado de la vía a mejorar.

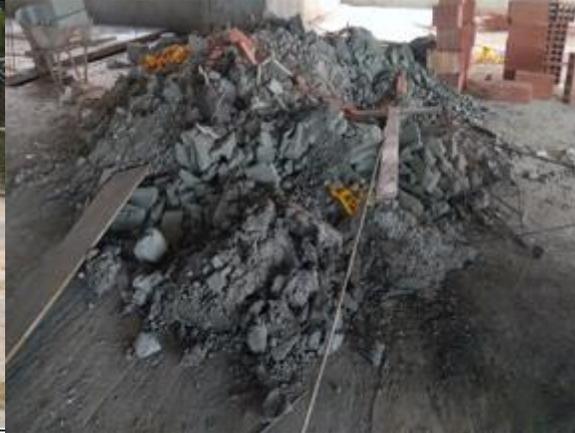
Estado de residuos de construcción.

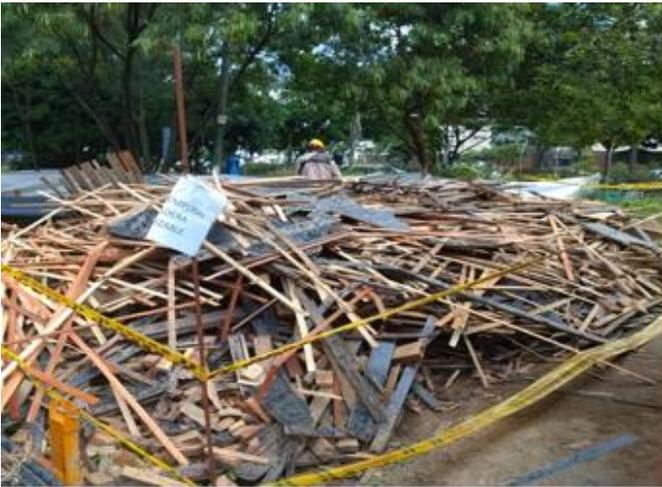
Adecuado acopio de material.
