**Revisión de los estudios y diseños de las alcantarillas contempladas en la pavimentación de la vía terciaria entre las veredas la Pavita y Playas del Bojaba en el Municipio de Saravena, Departamento de Arauca.**

Informe de prácticas para optar al título de Ingeniero Civil

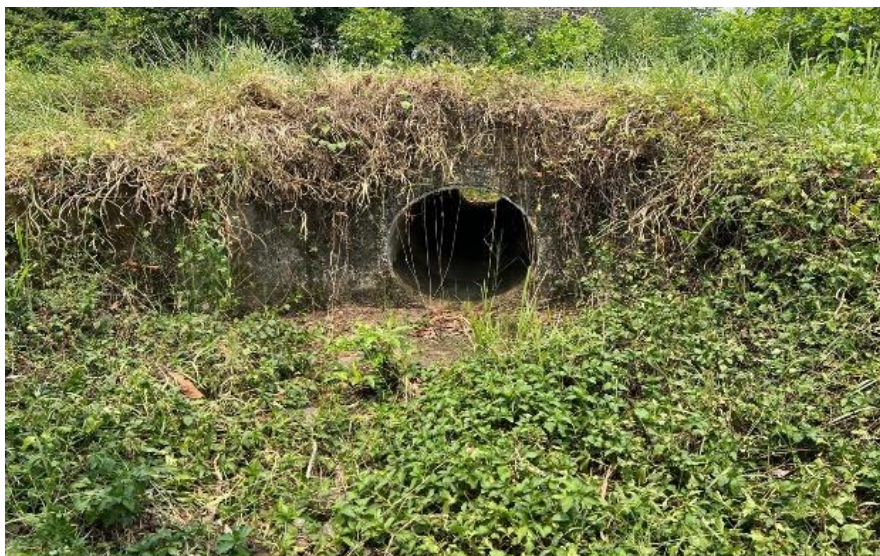
**Figura 6.** *Alcantarilla simple*

- 5 alcantarillas sencillas de 36in
- 3 alcantarillas dobles de 36in

La inspección reveló que la mayoría de las estructuras hidráulicas presentaban obstrucciones significativas debido a la acumulación de material vegetal. Esta vegetación impide el flujo libre del agua, comprometiendo el correcto funcionamiento de las alcantarillas y aumentando el riesgo de daños en la vía durante eventos de lluvia intensa.

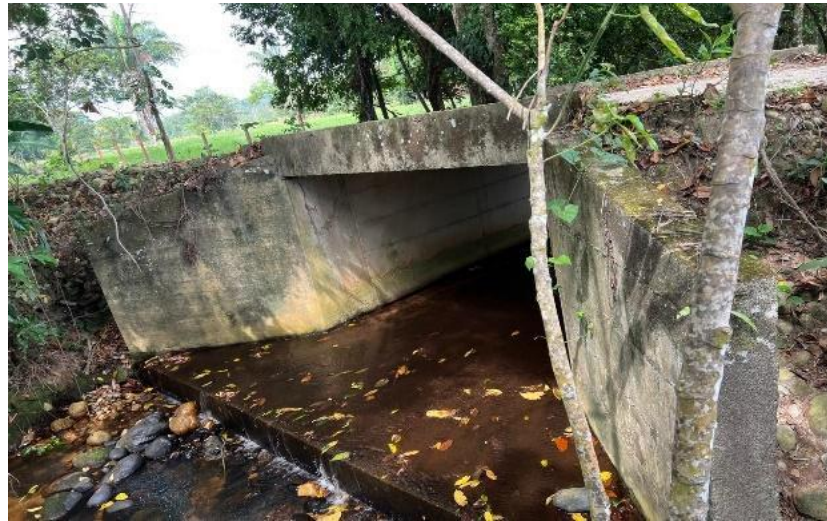
**Figura 8. Box-Culvert**

Además de las alcantarillas, durante la inspección se identificaron dos box-couvert. Estas estructuras presentaban un buen estado general, con muy poca presencia de material vegetal. Las dimensiones registradas para ambos box-couvert fueron de 3 metros de ancho y 2 metros de alto.

**OBSERVACIONES GENERALES:**  
 EL CUERPO DEL BOX CULVERT Y LAS ESTRUCTURAS DE ENTRADA Y SALIDA NO PRESENTAN NINGUN DAÑO ESTRUCTURAL. NO SE OBSERVA ACUMULACION DE SEDIMENTOS U OBSTRUCCIONES QUE PUEDEN AFECTAR SU CAPACIDAD HIDRÁULICA.

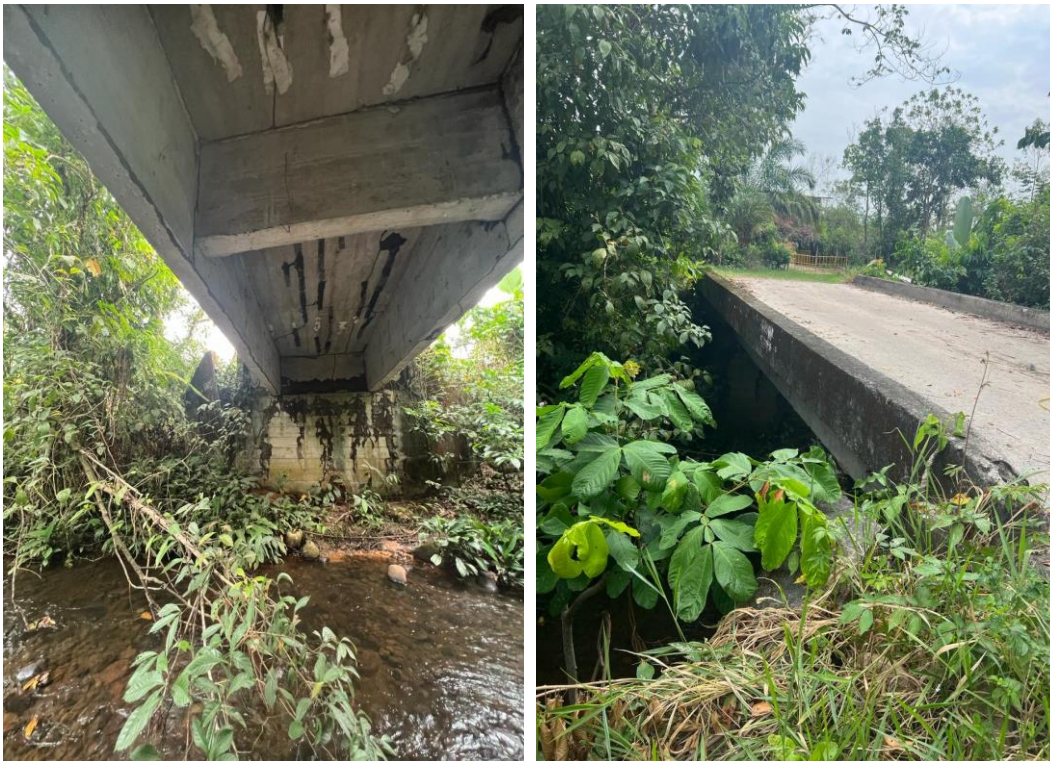
**Figura 10.** *Puente*

Finalmente, se inspeccionó un puente tipo losa sobre vigas simplemente apoyadas. Durante esta inspección, se tomaron las medidas correspondientes, registrando una longitud total de 11.90 metros. Se identificaron varios problemas significativos en la estructura del puente:

- Problemas de ubicación: El puente actual se encuentra en una ubicación que presenta grandes dificultades con respecto al eje de la vía, generando inconvenientes en los radios de giro para vehículos grandes. Este problema es especialmente crítico para la maquinaria utilizada por la empresa de acueducto del municipio.
- Desprendimiento de las aletas de los estribos: Este daño compromete la estabilidad y el soporte lateral del puente.
- Contaminación del concreto: Se observó la presencia de material vegetal que afecta la integridad del concreto.
- Corrosión en las vigas: La corrosión reduce la capacidad estructural de las vigas, poniendo en riesgo la seguridad del puente.
- Socavación en la cimentación: La socavación en los cimientos puede desestabilizar la estructura, especialmente durante eventos de lluvias intensas o crecidas.
