**ALTERNATIVAS PARA ECONOMIZAR Y
OPTIMIZAR LA ESTABILIDAD DE UN TALUD**

Informe de práctica
Como requisito para optar al título de:
Ingeniero civil

Proponer alternativas de solución para disminuir el costo de estabilización de taludes en el tramo K78+392 a K78+750 de la vía Transversal Quibdó-Medellín.

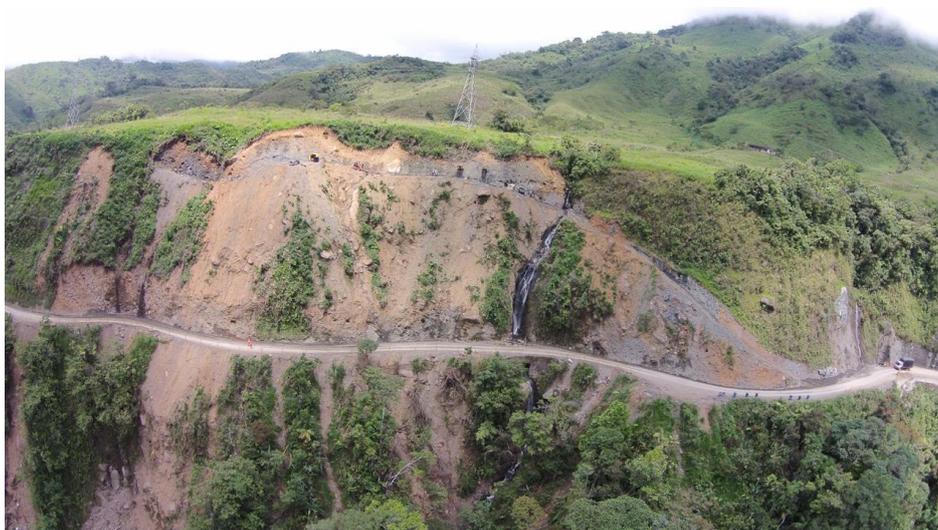
Figura 1. Zona de intervención crítica afereente a las torres de energía (EVALTEC S.A, 2019).

De acuerdo con lo anterior, es necesario que ciertos sectores, como el que se inicia desde el corregimiento El Siete, Municipio Carmen de Atrato, hasta aproximadamente unos 10 kilómetros adelante hacia Quibdó, departamento del Chocó (donde se analiza la estabilización de los taludes aferentes a dos torres de energía de la Empresa Distribuidora del Pacífico S.A E.S.P (DISPAC) en proximidad de las abscisas K78+450 y del K78+645), sean intervenidos de manera rápida para subsanar el deterioro de los trabajos precedentes y la aparición de nuevas dificultades referidas a inestabilidades en los taludes que se han cortado (Figura 1), resaltando

que es notorio el desprendimiento de material por falta de tratamiento en zonas altamente fracturadas y en la corona del talud, en donde el suelo es más propenso a desestabilizarse. En el año 2015, el Consorcio Corredores LAX 051 fue el responsable de los estudios y diseños de los taludes en el área de estudio, pero sólo se estipularon trabajos hasta de 25 m de altura de manera vertical respecto a los cortes y no contiene ninguna condición especial para proteger los sectores de la parte alta, es por esto que se requieren nuevos estudios para lograr la estabilización.

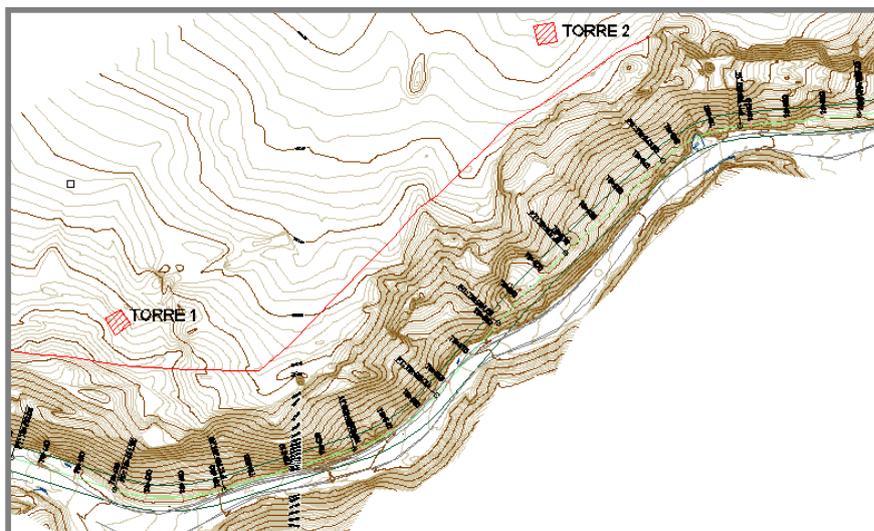
Figura 2. Topografía Sector K78+392 a K78+750 (EVALTEC S.A, 2019).

Los análisis geotécnicos recientemente realizados en el sector que se muestra en la figura 2, han llevado a reproducir una solución por medio de anclajes activos de 30 a 33 m de longitud en varios niveles a lo largo del sector de las torres de energía. No obstante, se pretende buscar alternativas que garanticen no solo la seguridad del tránsito diario, sino también, la optimización de los materiales y ajustar un presupuesto que permita a la consultoría reducir los gastos de la obra. Por lo tanto, se realizará una investigación sobre otras formas de estabilización eficaces y que concuerden con un gasto moderado, ya que la cantidad de anclajes causa un déficit en el presupuesto general del proyecto.

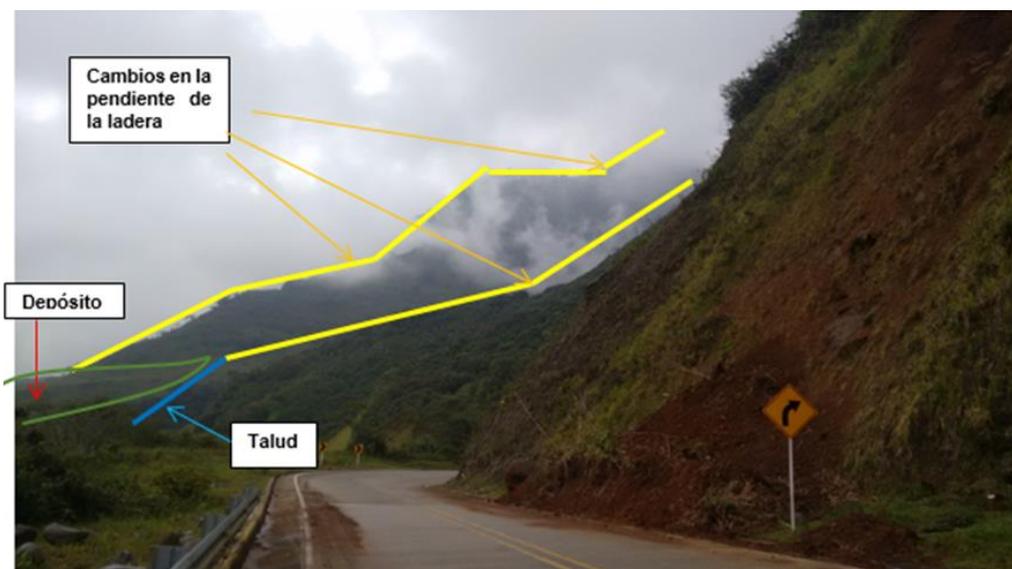
Figura 4. Geomorfología del sector 3 K78+830 al K78+158 (EVALTEC S.A, 2019).

Dentro de los estudios y diseños geotécnicos es indispensable haber determinado claramente la estratigrafía a nivel regional y local, puesto que con ella es posible la interpretación de las rocas sedimentarias, metamórficas e ígneas presentes en el sitio (Weller, 1960), además debe tenerse en cuenta las formas de la superficie terrestre, enfocándose en describir, entender su génesis y su actual comportamiento, lo que conoce como geomorfología. Para el caso del proyecto en cuestión, la figura 4 ilustra la geomorfología del sitio.

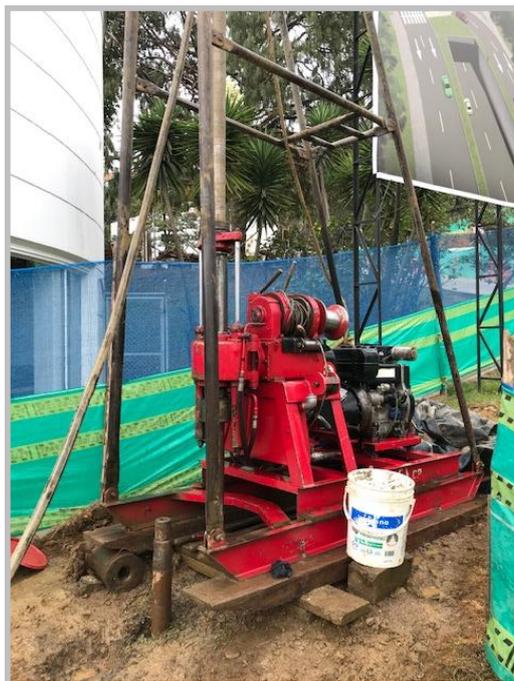
Figura 5. Máquina de perforación X-Y-1-2 (Fuente propia).

Sobre la ladera se realizaron perforaciones con el fin de definir los materiales que conforman el talud, en los cuales se efectuaron ensayos alternados de penetración estándar SPT y muestreo con tubo de pared delgada (cuchara partida) según norma INV E-111 “Ensayo normal de penetración (SPT) y muestreo de suelos con tubo partido” (INVIAS, 2013). Para ello se utilizó una pesa de 140 lb y caída libre de 30” sobre golpeador en la cabeza de tubería de diámetro AW, con lazada simple de cuerda de manila de 1”m. Para los puntos en los cuales se identificó punto de rechazo por detectar un suelo más denso, se continuó el sondeo en profundidad por medio de muestreo con barrenas de diámetro NWL o NQ con brocas diamantadas, utilizando la maquinaria mostrada en la figura 5.

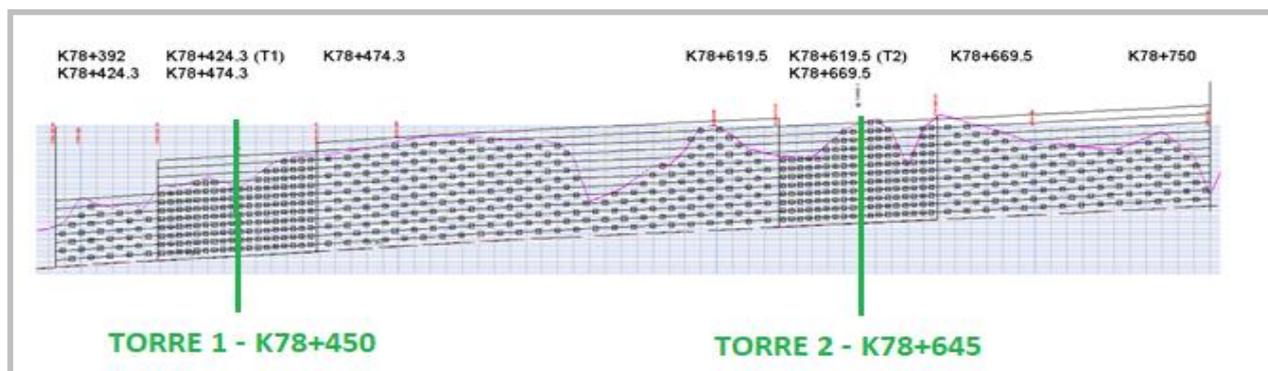
Figura 6. Perfil del sistema de refuerzo de los taludes del Sector del K78+392 a K78+750 (EVALTEC S.A, 2019).

La implantación de los anclajes en la ladera es necesaria debido a la presencia de las torres de energía localizadas en el sector como se puede ver en la figura 6 y es allí donde no es posible cortar los predios y hacer terrazados, ya que al revisar la ubicación de las torres respecto al pie del talud del corte vial, trazando un talud imaginario de 45 grados, se encontró que las torres no guardan un aislamiento mínimo respecto a la proyección (NSR-10 H.4.2.1 (d) Influencia de taludes próximos a los cimientos), por lo cual se requiere reforzar el talud (NSR, 2010).

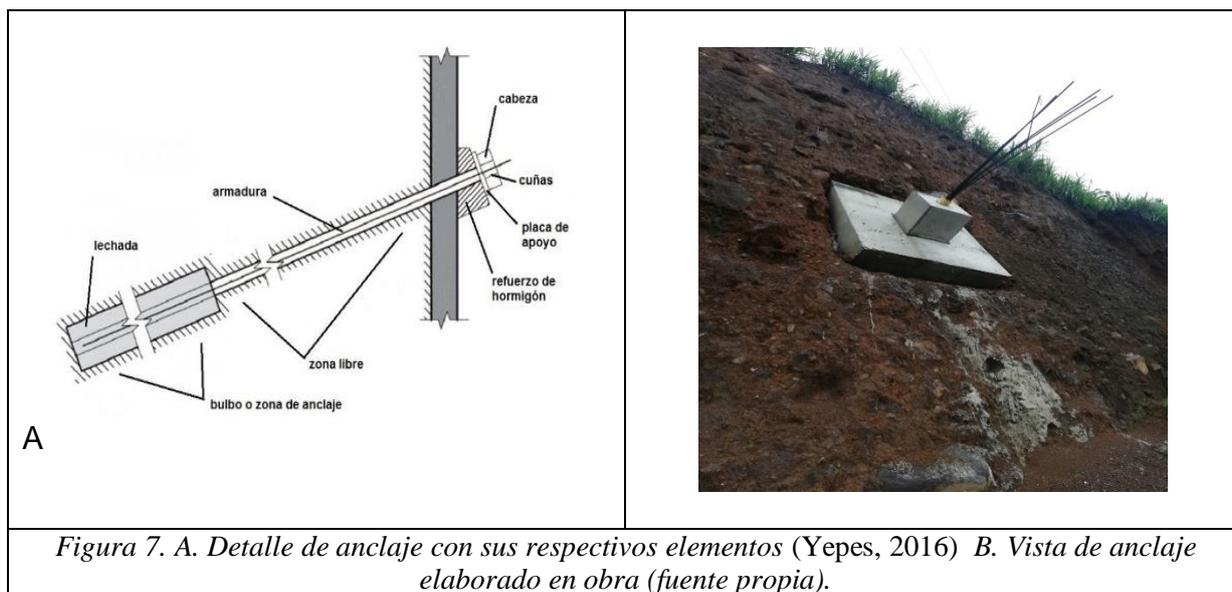
Figura 7. A. Detalle de anclaje con sus respectivos elementos (Yepes, 2016) B. Vista de anclaje elaborado en obra (fuente propia).

La solución implementada por los especialistas argumenta la necesidad de utilizar anclajes distribuidos de la manera correcta a tres bolillos. Un anclaje, como es mostrado en la figura 7, es un elemento capaz de transmitir esfuerzos de tracción desde la superficie del terreno hasta una zona interior del mismo (Yepes, 2016).

- ❖ Cabeza: es la unión de la armadura a la placa de apoyo, sobre la que se ejerce la fuerza estabilizadora sobre la estructura. Un ejemplo de este se puede ver en la figura 7B.

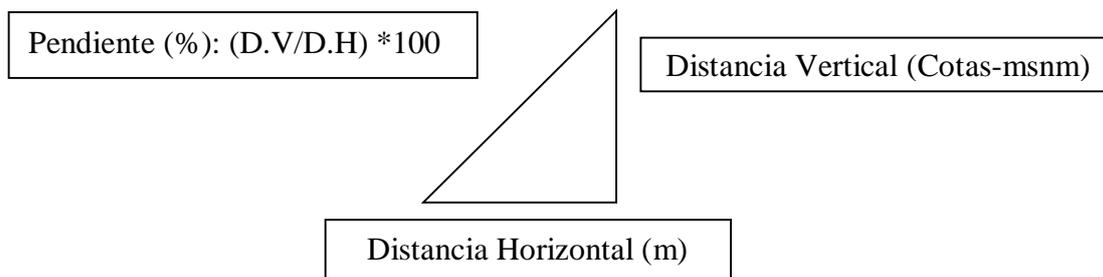
Figura 8. Modelo para la revisión de inclinación del talud en las zonas de proyección (Elaboración propia).

Para lograr esta revisión, se midió en planta las distancias horizontales de cada curva de nivel. Más adelante, se tomaron los datos de las cotas con la curva de nivel correspondiente y así fue posible obtener la inclinación del lugar considerado como necesario, en este caso, se evaluaron los sectores aferentes a las torres que fue nuestro sitio de interés utilizando un modelo como el que se muestra en la figura 8.

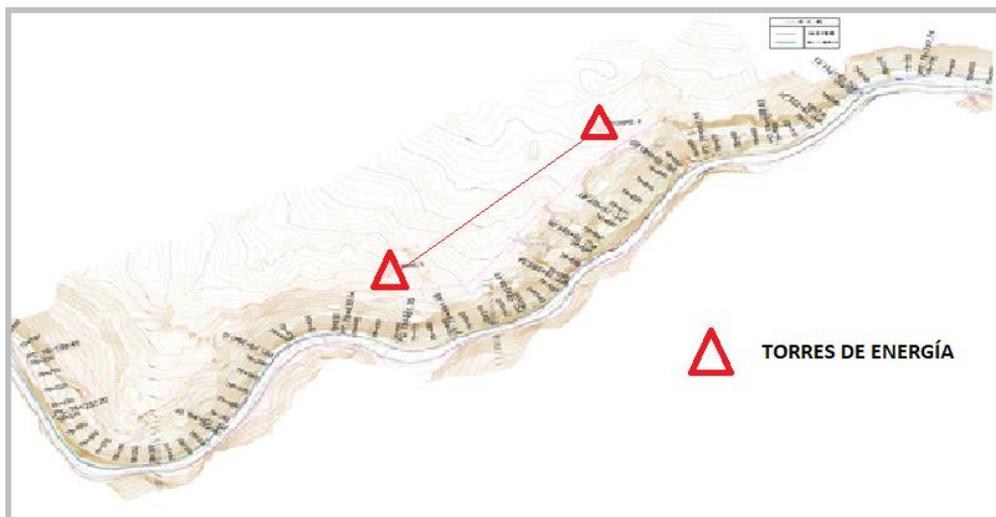
Figura 10. Topografía ajustada por el contratista para el sector de las torres de energía en proximidad de las abscisas K78+450 y del K78+645 (EVALTEC S.A, 2019).

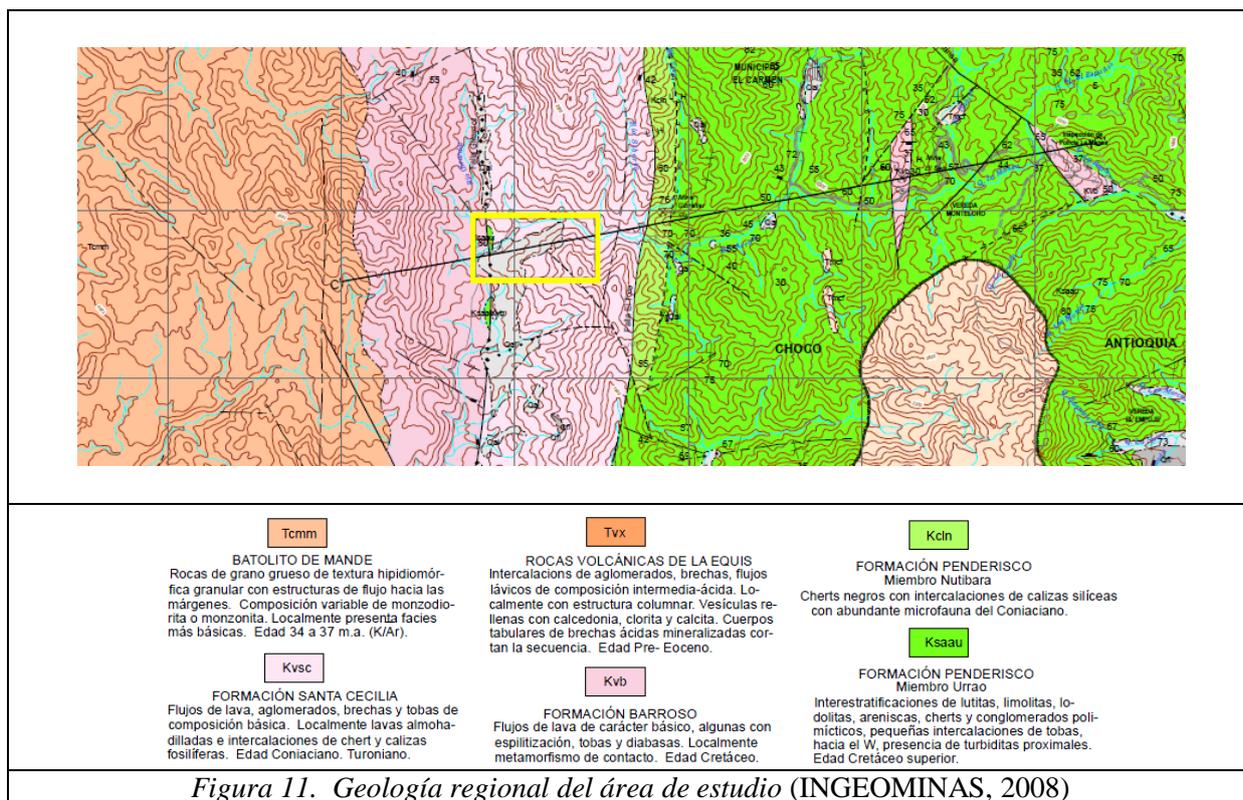
Una vez ubicado el sitio de estudio geográficamente, se utilizó la Plancha 165 realizada INGEOMINAS mostrada en la figura 11, para conocer las características geológicas y corroborar en obra dicha información.

Se concluyó que las rocas sedimentarias que afloran en el corredor de la vía hacen parte del Miembro Urrao de la Formación Penderisco y son de edad Cretácea, por otro lado, las rocas volcánicas presentes en la vía pertenecen a la Formación Barroso y son de edad Cretácea Inferior, emplazadas tectónicamente dentro de las formaciones sedimentarias marinas (INGEOMINAS, 2008).

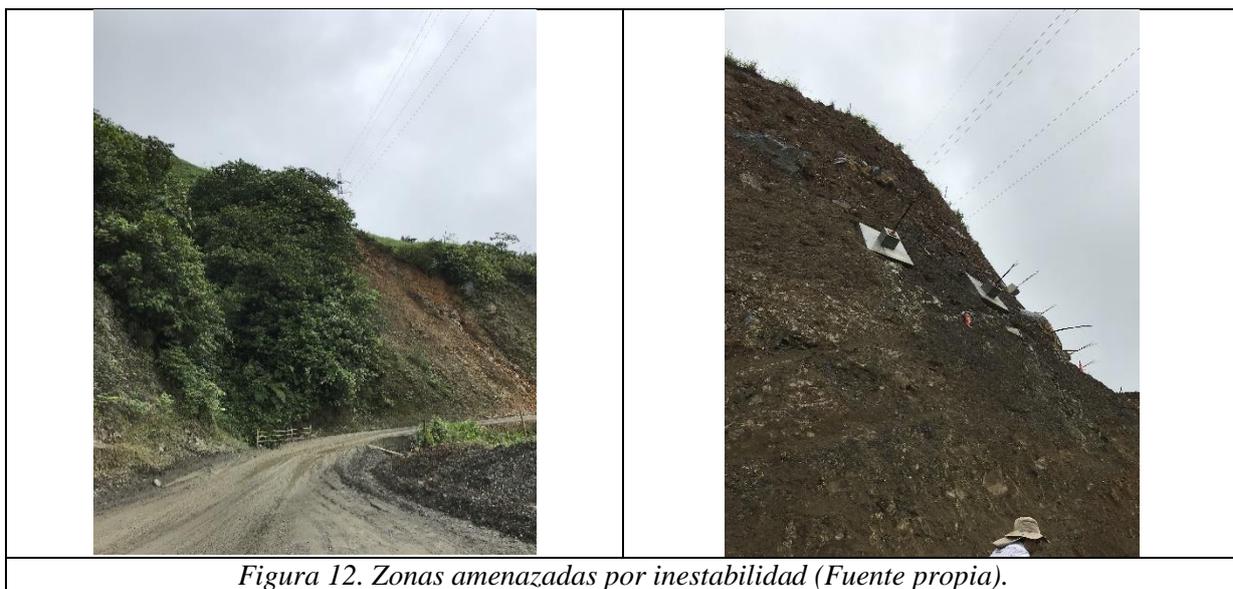
Figura 12. Zonas amenazadas por inestabilidad (Fuente propia).

Como consecuencia de la complejidad del marco geológico y tectónico, se evidenció que la cordillera presenta replegamientos de estratos y fallas de carácter regional y otras de menor magnitud, algunas de las cuales son activas hoy en día en una región de alta sismicidad. La figura 12, proporciona ilustración de la situación del lugar.

La presencia de fallas con amplias zonas de influencia, asociada a una estratigrafía heterogénea, en una región de alta precipitación pluvial, explica la causa de inestabilidad, remoción en masa, deslizamientos, flujos de lodos y detritos.

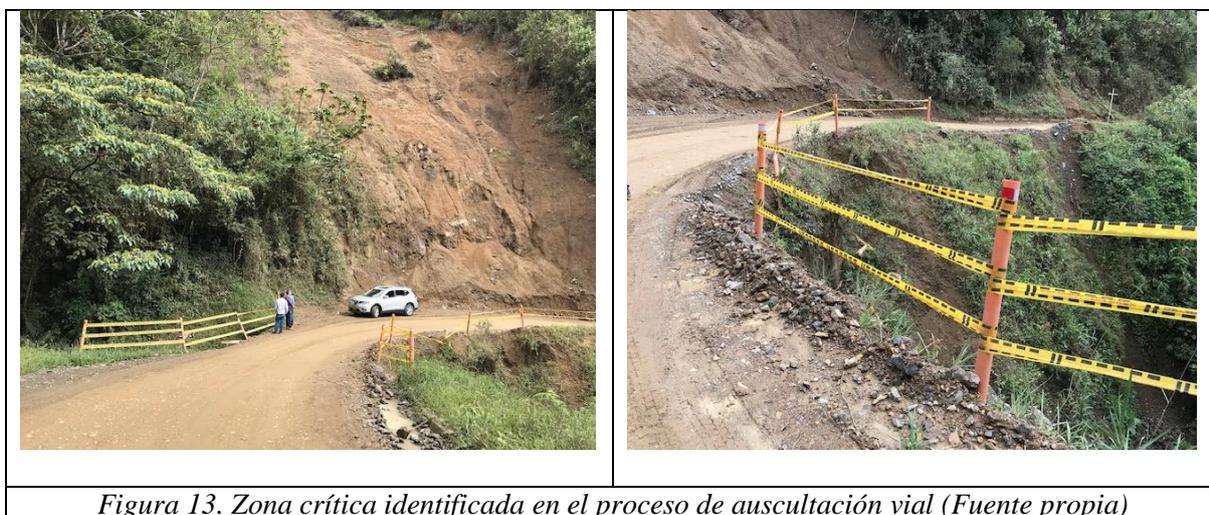
Figura 13. Zona crítica identificada en el proceso de auscultación vial (Fuente propia)

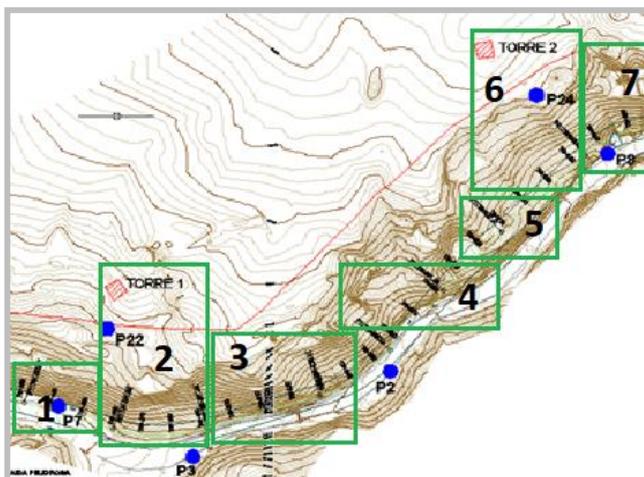
Figura 14. Ubicación en la topografía utilizada de los cortes realizados para el análisis de las inclinaciones (Elaboración propia).

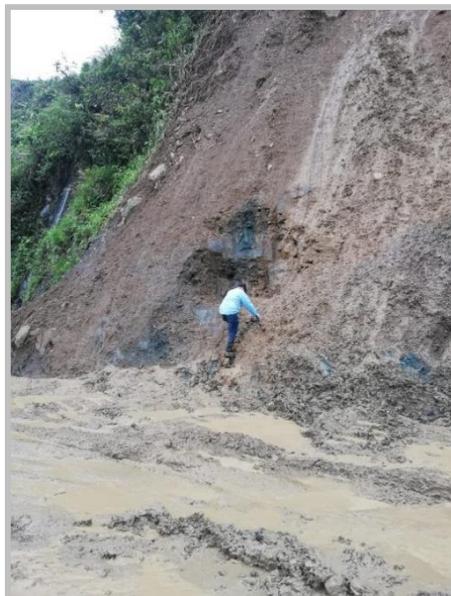
Figura 15. Zonas identificadas como depósito (Fuente propia).

disgregable, dichos bloques alcanzan hasta 5 metros de diámetro y corresponden a rocas volcánicas tipo basalto.

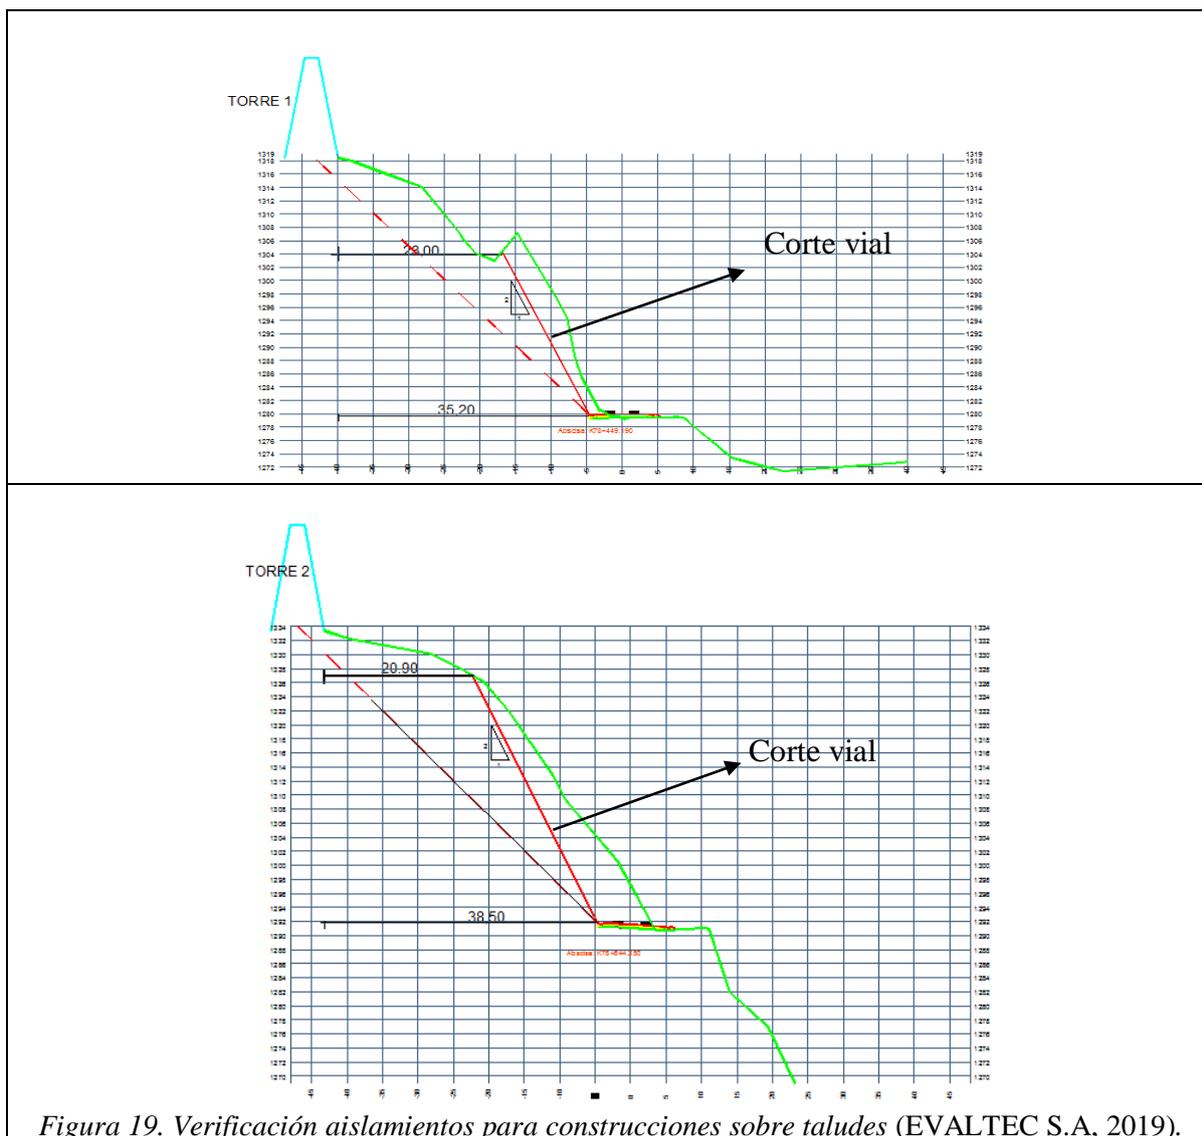
Figura 19. Verificación aislamientos para construcciones sobre taludes (EVALTEC S.A, 2019).

Lo anterior, generó revisar con cuidado los procedimientos y recomendaciones en el sitio de interés. La empresa a cargo de la línea de transmisión de energía proporcionó datos que permitieron determinar un limitante adicional relacionado con la seguridad de las estructuras, éste se refiere a que el chaflán del corte vial debe estar a más de 15 m de distancia de la base de las torres para evitar afectar la cimentación de las estructuras por pérdida de confinamiento. Dicha situación se constató en la figura 19, realizada por el diseñador vial de la obra en proceso, utilizando las secciones del trazado y marcando cortes al medio.

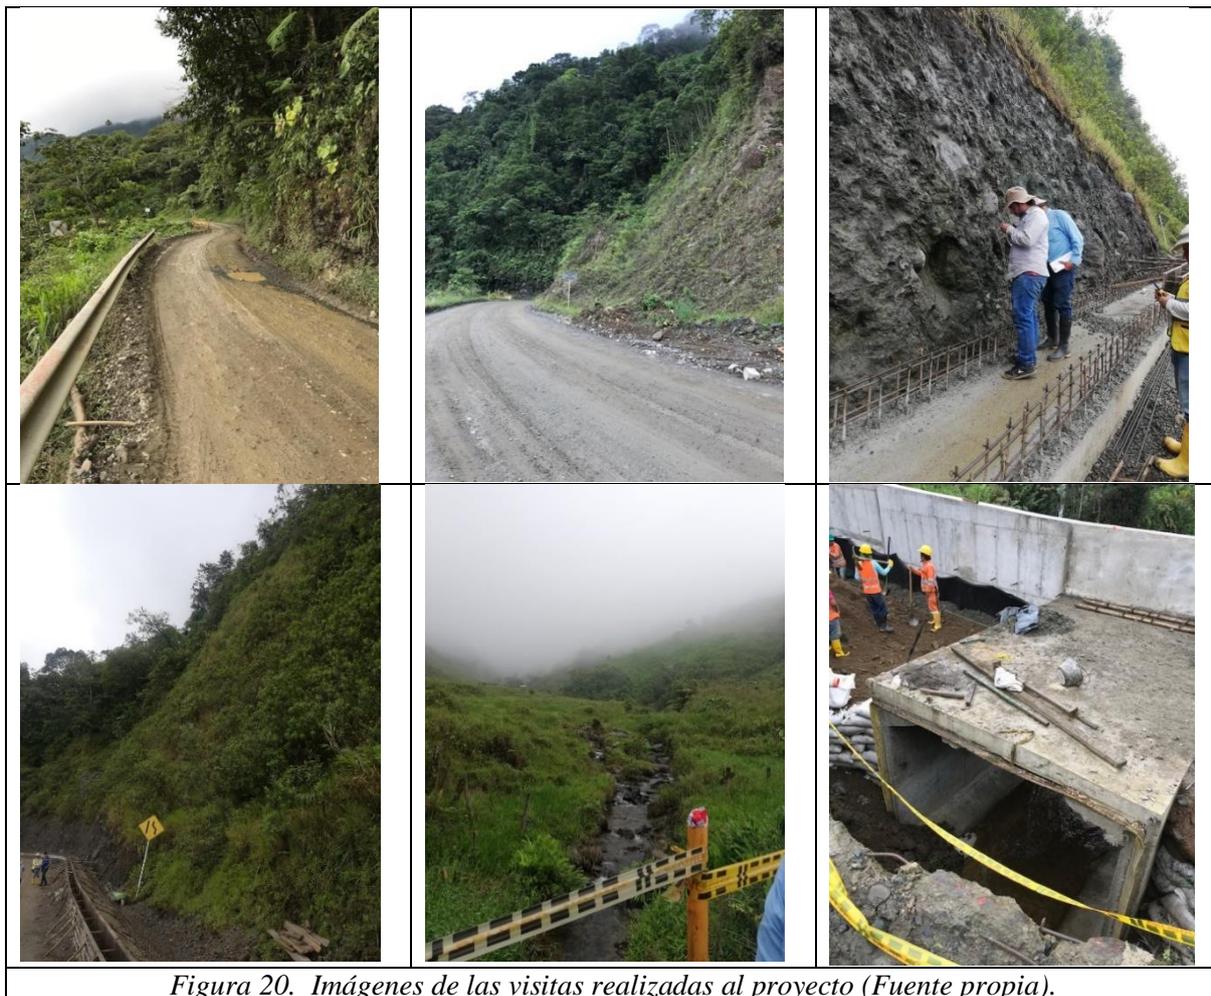
Figura 20. Imágenes de las visitas realizadas al proyecto (Fuente propia).

Algunas de las revisiones más importantes que se hicieron en las visitas técnicas se muestran en la figura 20, donde se pudo evidenciar las altas inclinaciones del terreno al lado del corredor vial, el estado constructivo de las obras, algunos cuerpos de agua importantes y concordancia de las características geológicas del sector con lo esperado previamente.

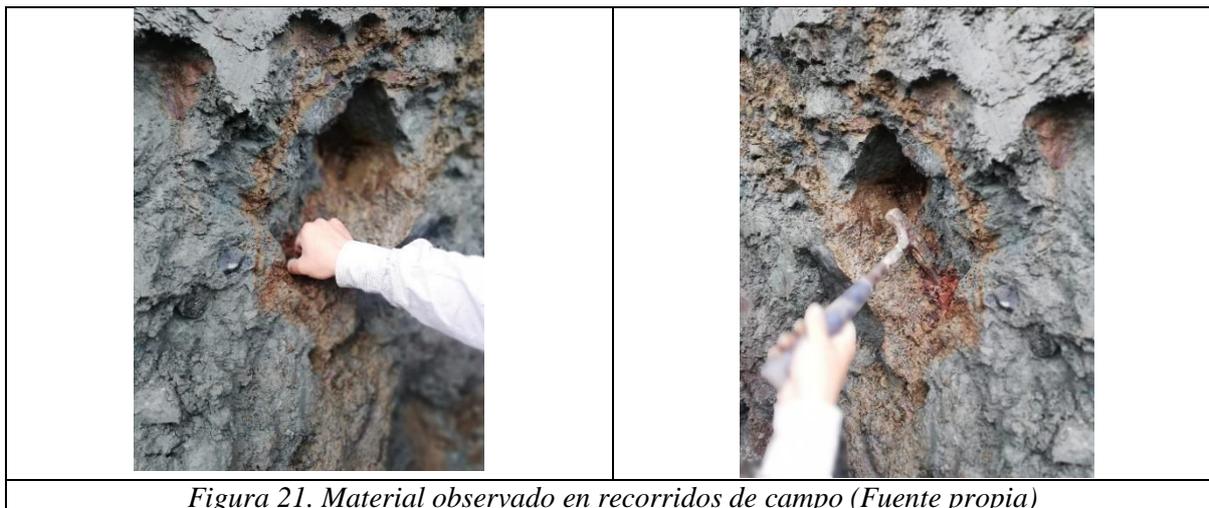
Figura 21. Material observado en recorridos de campo (Fuente propia)

Durante los recorridos que se llevaron a cabo fue posible evidenciar los continuos cambios que se producen en los taludes próximos al corredor vial. Todo esto, debido a una composición débil ya que la geología mostraba una formación que todavía no ha logrado confinarse de tal manera que no haya flujo de detritos en el sector. Por otro lado, en la mayoría del sector se presenta continuos flujos de agua y por ende nivel freático relevante dado que, según lo investigado, es una zona con altos niveles de pluviosidad.

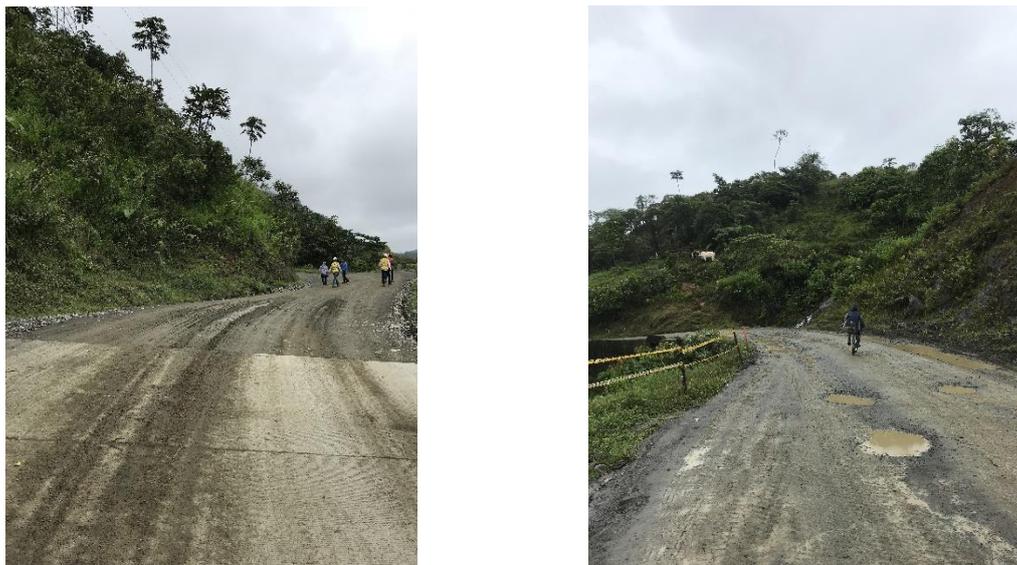
Figura 22. Zonas de tránsito deterioradas identificadas en visita técnica (Fuente propia).

La transitabilidad del lugar se ha visto afectada por el continuo paso de camiones pesados o de más de dos ejes, siendo un problema que poco a poco aumenta el deterioro de la calzada actual y que debido a los malos manejos se encuentra construida por partes, como se muestra a continuación en la figura 22.

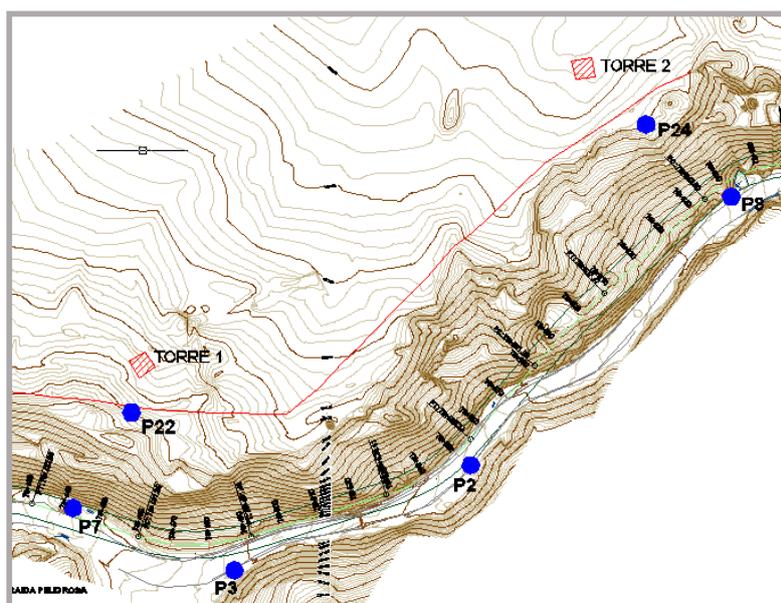
Figura 23. Localización de las perforaciones realizadas (EVALTEC S.A, 2019).

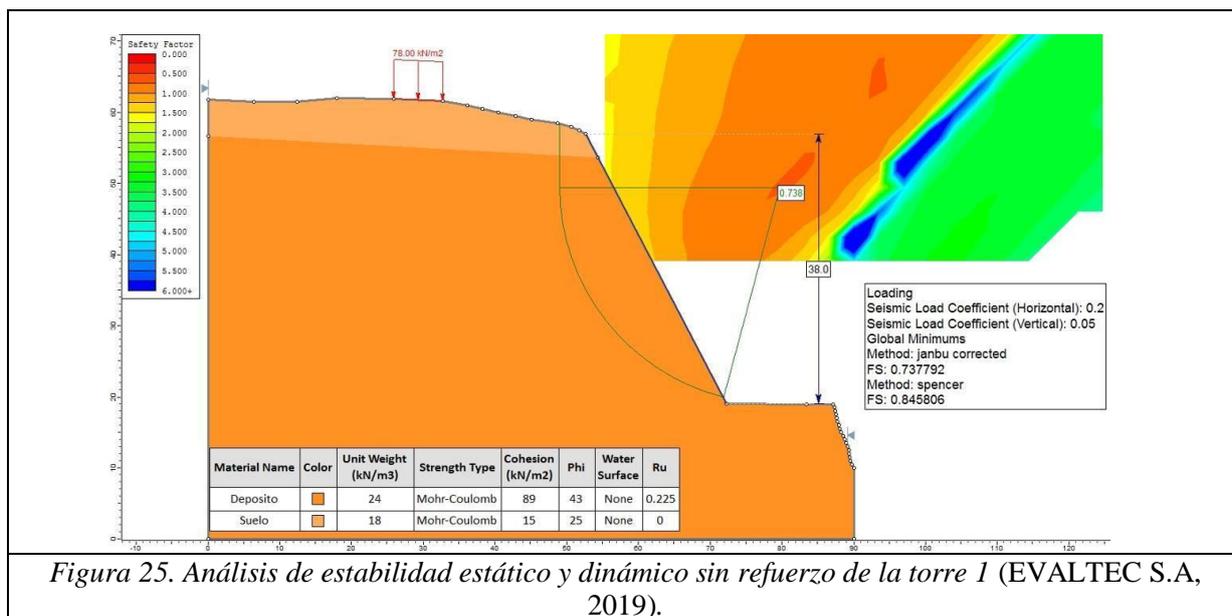
Figura 25. Análisis de estabilidad estático y dinámico sin refuerzo de la torre 1 (EVALTEC S.A, 2019).

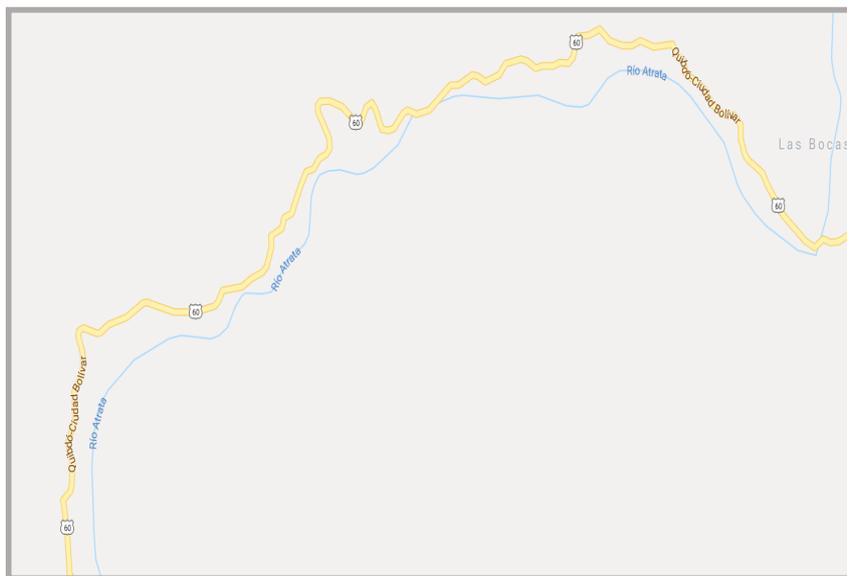
Figura 26. Recorrido de la ruta 60 - transversal Quibdó-Medellín, con cuerpo de agua (Google Maps, 2019).

En el tramo K78+392 a K78+750 de la vía Transversal Quibdó-Medellín, no se observaron estructuras de terraplén considerables, por esto los diseños y los tratamientos hasta ahora efectuados fueron en pro de los cortes que se puedan hacer a lo largo del corredor, teniendo en cuenta la presencia del río Atrato en la margen derecha de la vía como lo muestra la figura 26, lo que implica la necesidad de alejarse del afluente mencionado.

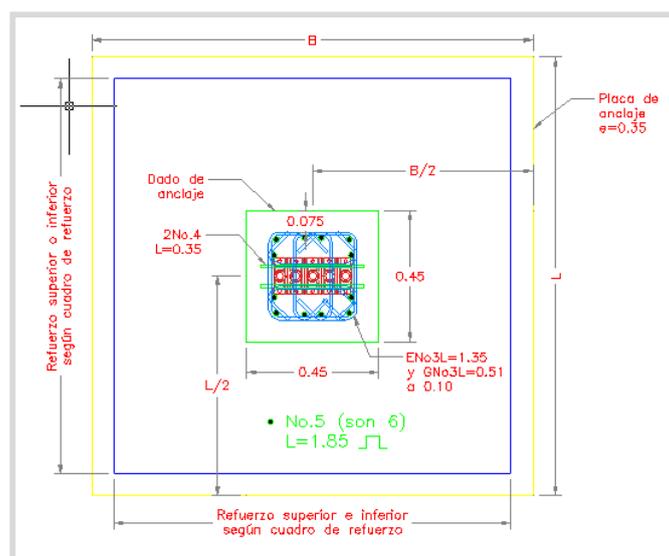
Figura 27. Vista frontal de la cabeza del anclaje, $L=1.5m$ y $B=1.5m$ (EVALTEC S.A, 2019).

El sistema de estabilización propuesto en el sector de las torres se compone de anclajes de 12 m de bulbo e inclinados 15° respecto a la horizontal. El diámetro de perforación será de 100 mm y 5 torones de 1/2 pulgada, sentido longitudinal y vertical deberán ir espaciados 2.75 y 3.0 m. En la figura 27 se presenta una vista frontal del anclaje diseñado para este caso.

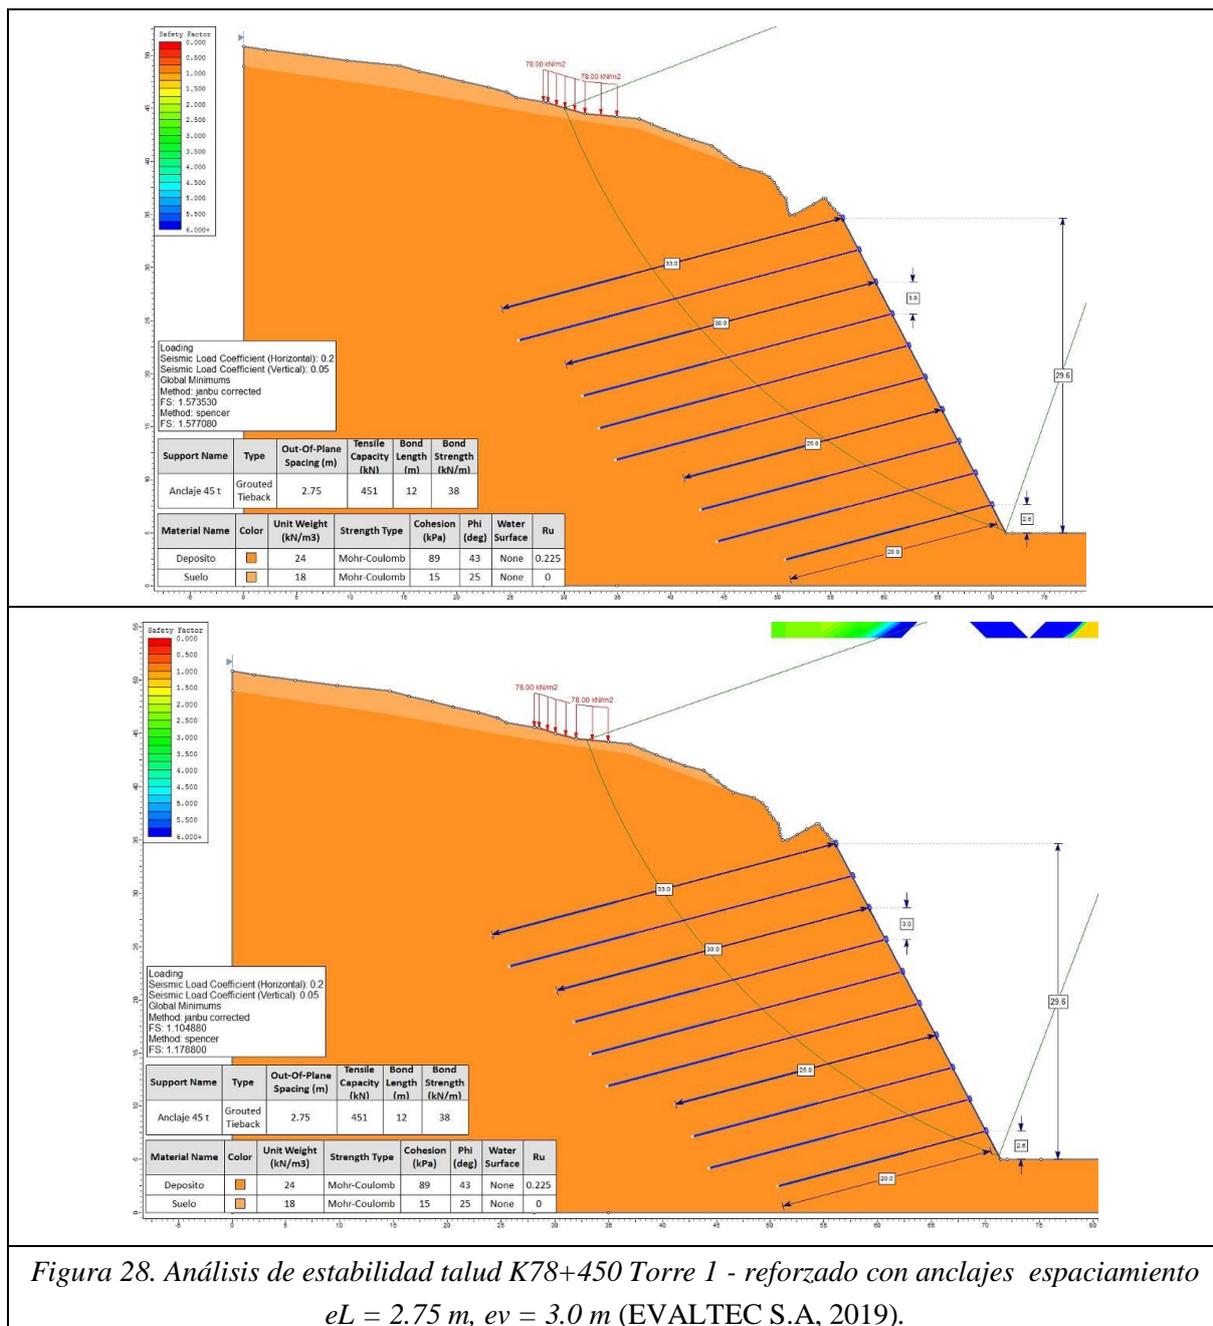
Figura 28. Análisis de estabilidad talud K78+450 Torre 1 - reforzado con anclajes espaciado $eL = 2.75\text{ m}$, $ev = 3.0\text{ m}$ (EVALTEC S.A, 2019).

Luego de realizar los cálculos de estabilidad incluyendo los anclajes con su respectiva configuración, y teniendo como guía la tabla 10 (Factores de seguridad), se observa que el sistema de retención mediante anclajes es adecuado para la estabilidad del sector y esto es constatado en las figuras 28, 29 y en la tabla 12, tomando una de las secciones más críticas.

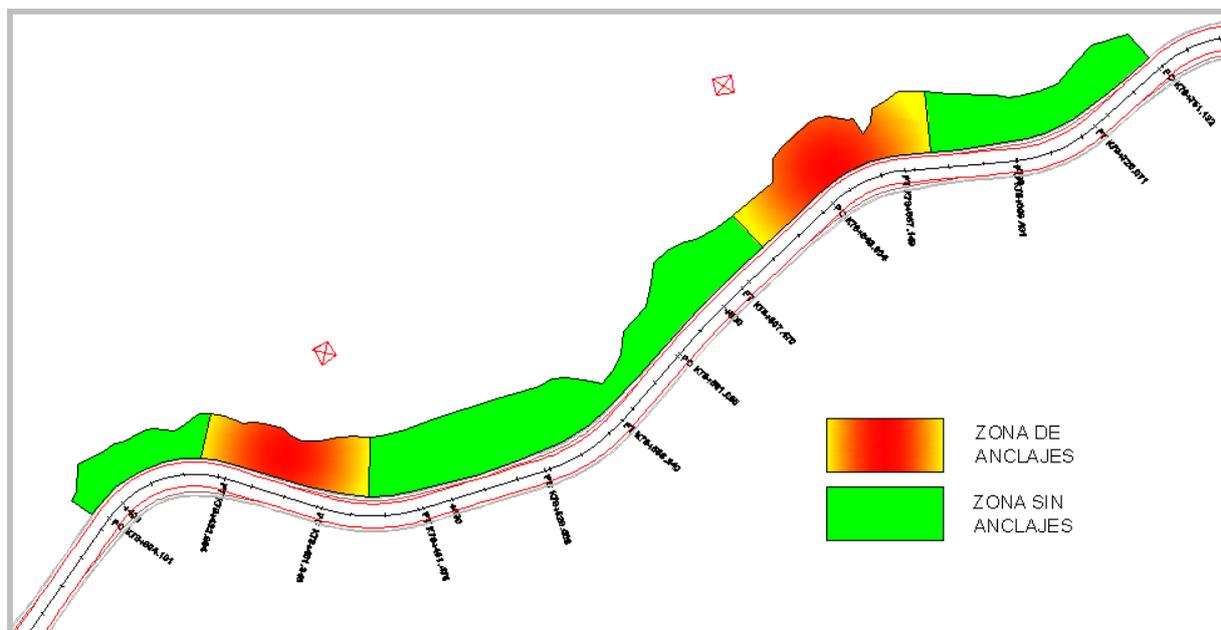
Figura 30. Sectorización de zonas con o sin refuerzo de anclajes del tramo K78+392 al K78+750 (Elaboración propia).

La segunda, al igual que la primera utiliza el sistema original, pero se une con la implementación de un sistema de mallas flexible. La figura 26 expone una sectorización inicial donde se muestra dónde es obligatorio el uso de anclajes.

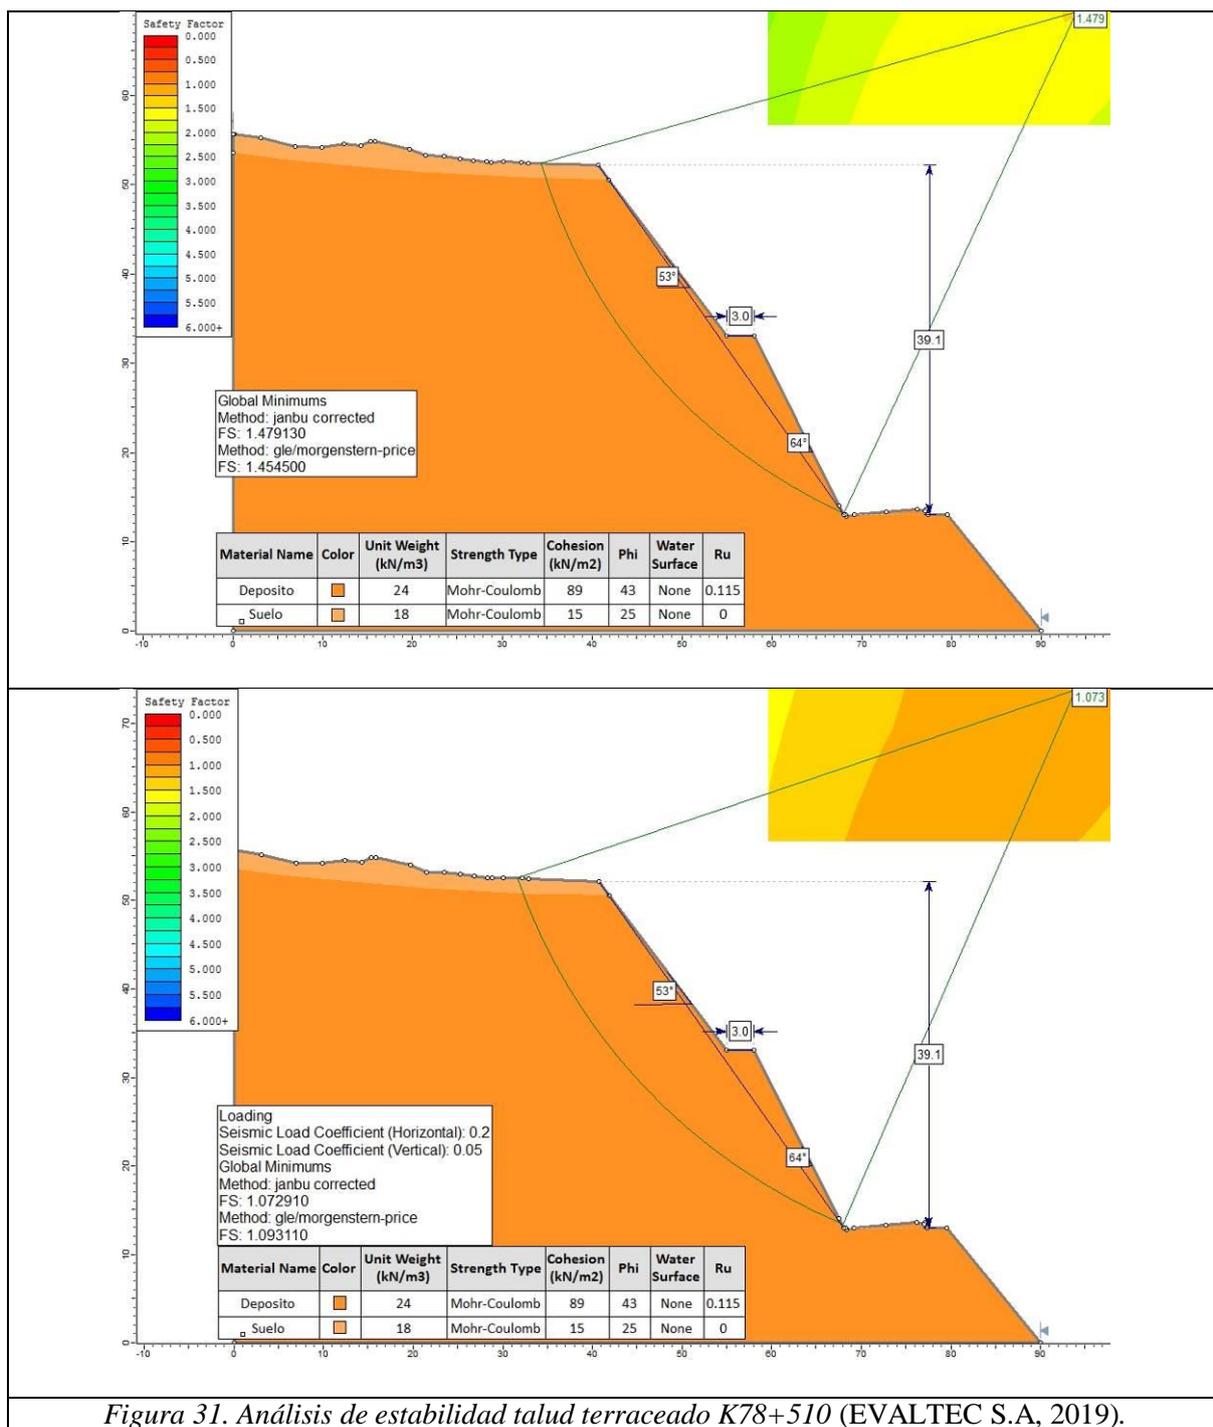
Figura 31. Análisis de estabilidad talud terracedo K78+510 (EVALTEC S.A, 2019).

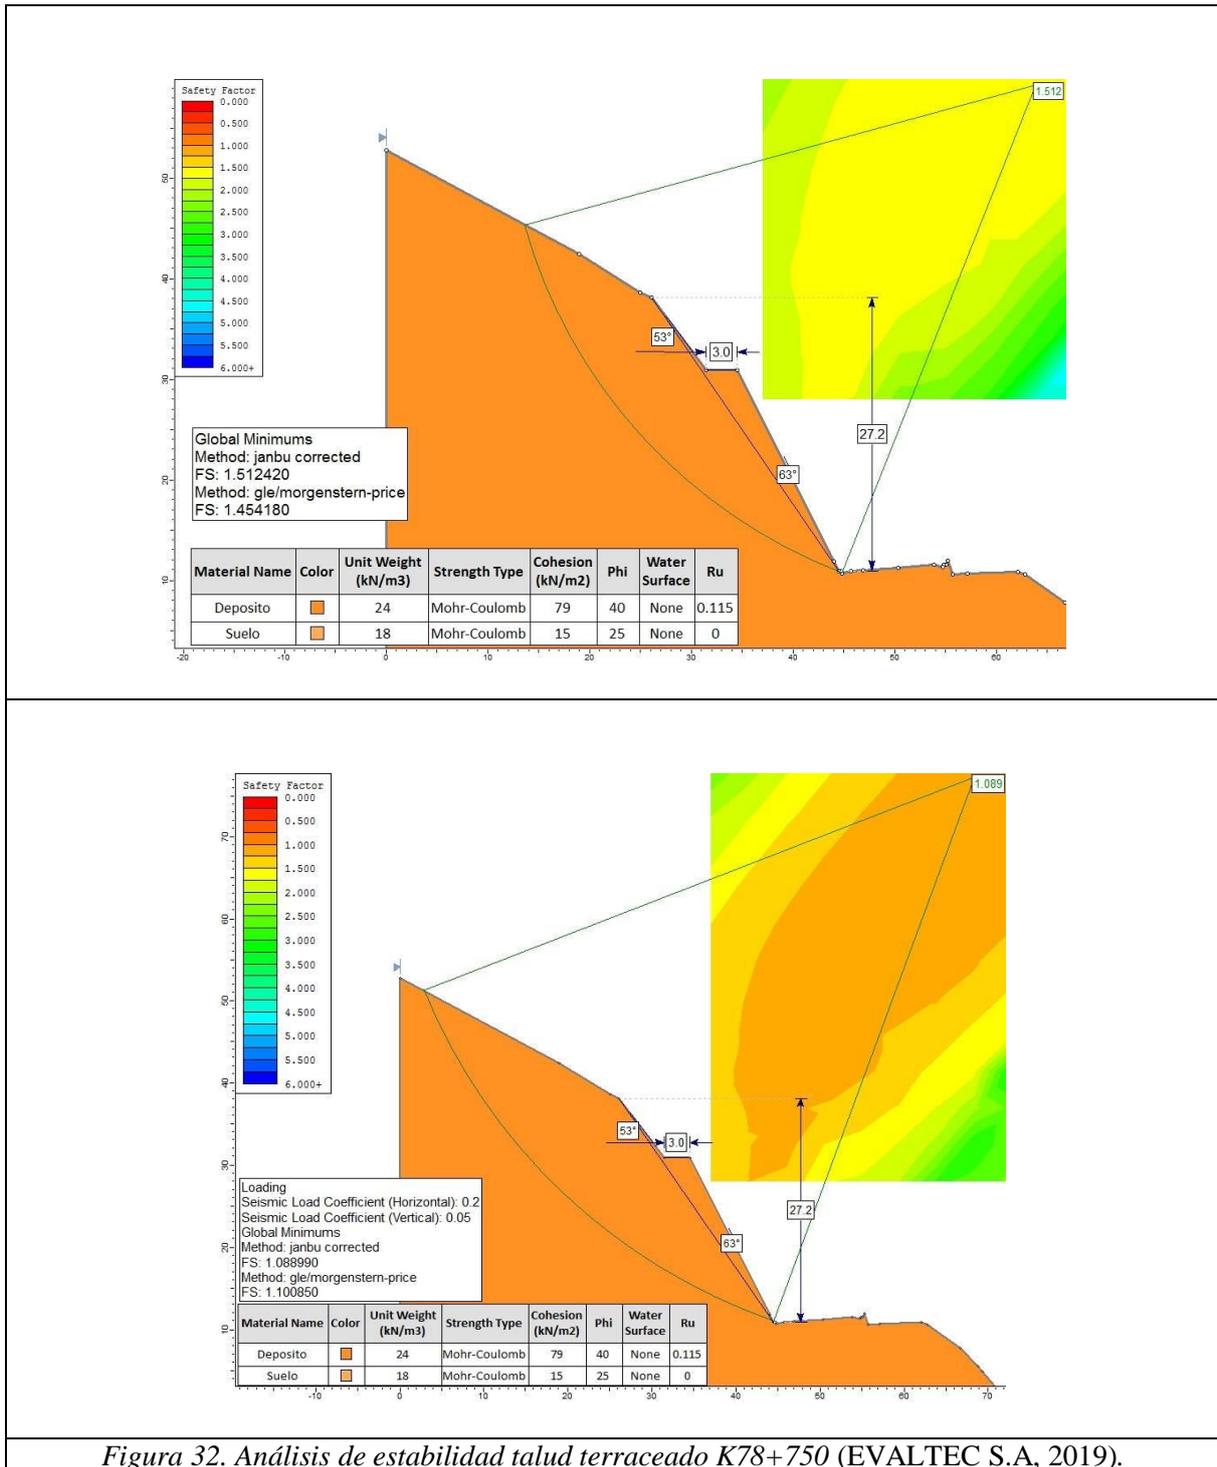
Figura 32. Análisis de estabilidad talud terracedo K78+750 (EVALTEC S.A, 2019).

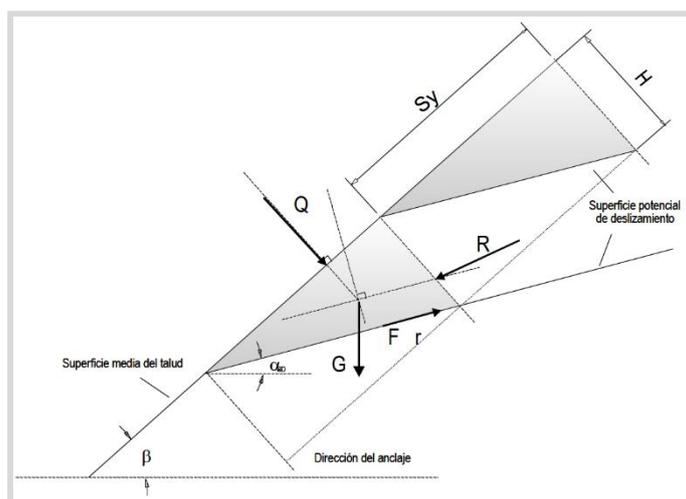
Figura 33. Esquema para la estabilidad superficial y paralela al talud (EVALTEC S.A, 2019).

Para proceder a realizar los análisis de esta alternativa, es importante realizar la verificación de la estabilidad superficial y paralela al talud, es por esto que en la figura 33, se muestra el equilibrio de fuerzas en la zona de influencia.

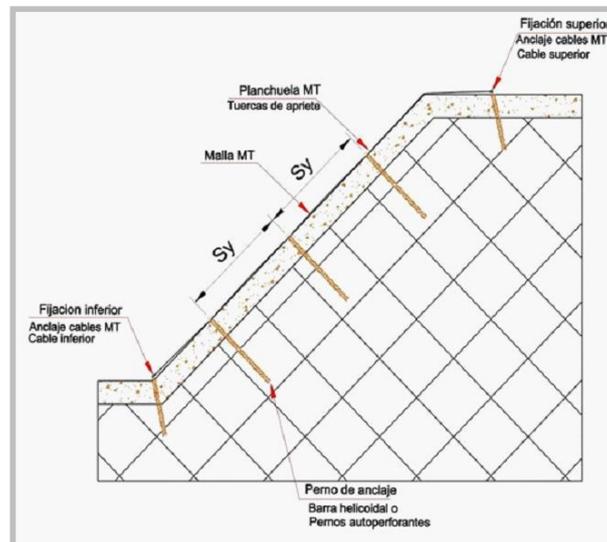
Figura 34. Vista lateral del sistema sostenimiento flexible (EVALTEC S.A, 2019).

al suelo debidamente como se puede ver en la figura 34. Por seguridad, el fabricante considera una presión de soporte máxima de 45 kN.
