**ALTERNATIVAS PARA ECONOMIZAR Y
OPTIMIZAR LA ESTABILIDAD DE UN TALUD**

Informe de práctica
Como requisito para optar al título de:
Ingeniero civil

Proponer alternativas de solución para disminuir el costo de estabilización de taludes en el tramo K78+392 a K78+750 de la vía Transversal Quibdó-Medellín.

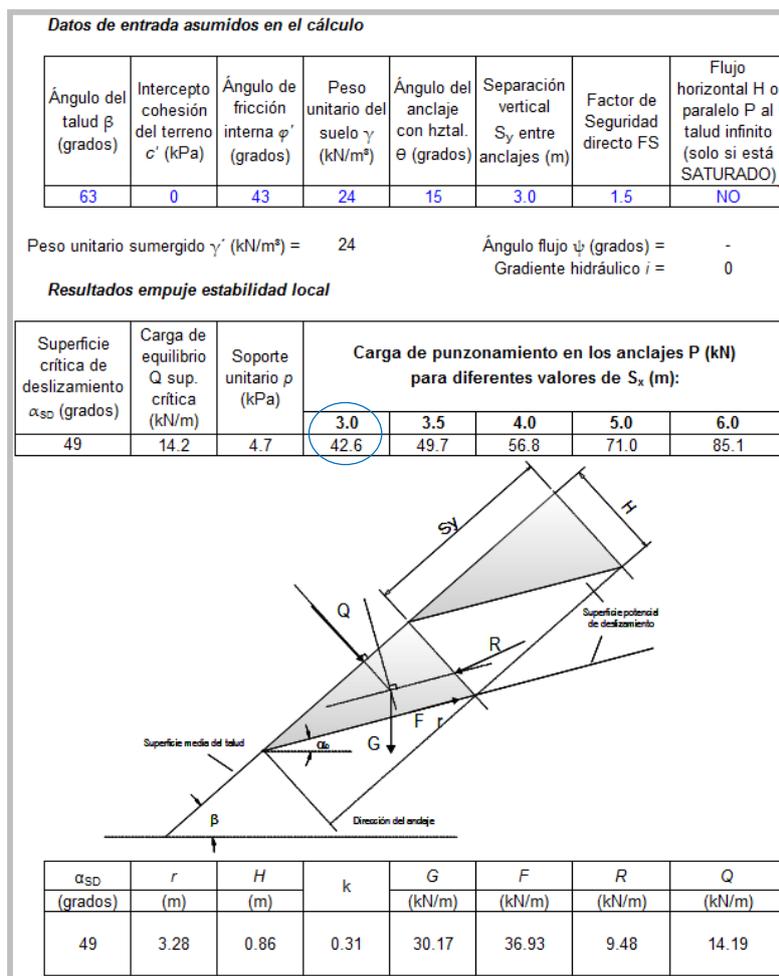
Figura 35. Análisis de la malla de retención en condiciones secas (EVALTEC S.A, 2019).

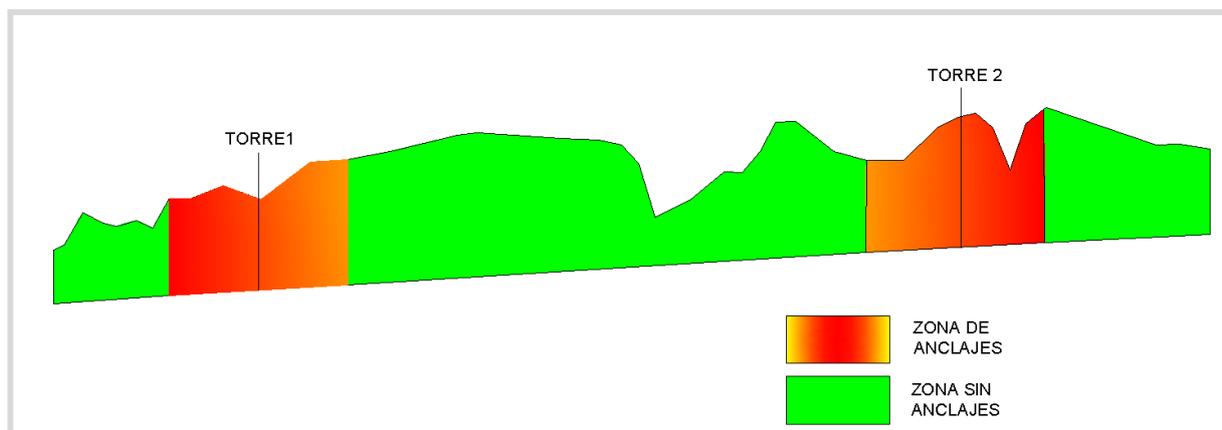
Figura 36. Vista frontal de la sectorización del proyecto del tramo K78+392 al K78+750 (Elaboración propia).

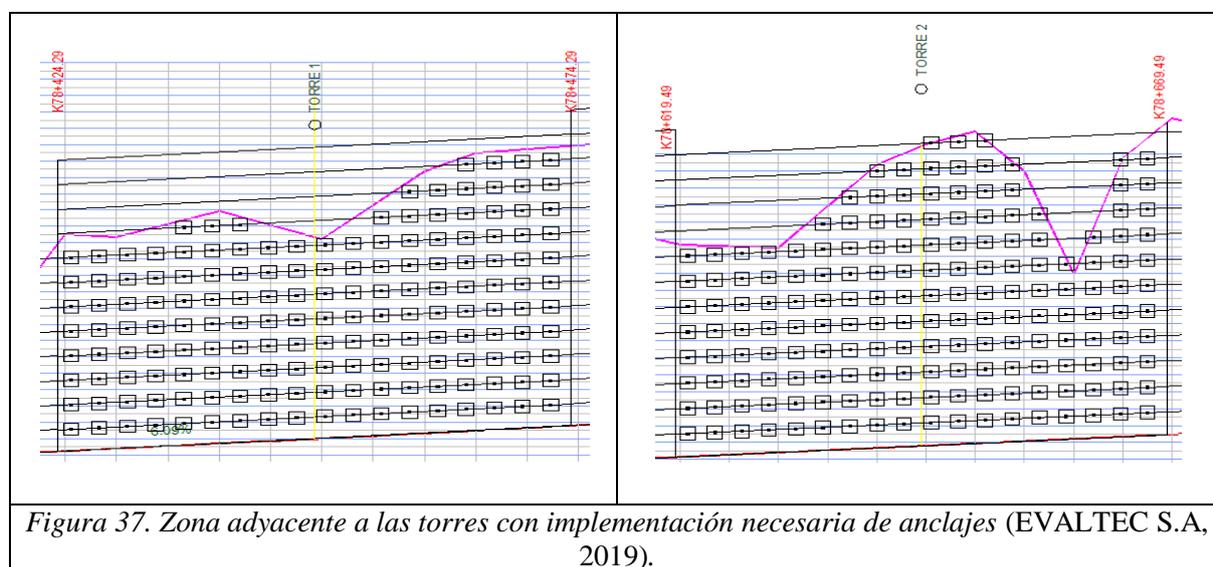
Figura 37. Zona adyacente a las torres con implementación necesaria de anclajes (EVALTEC S.A., 2019).

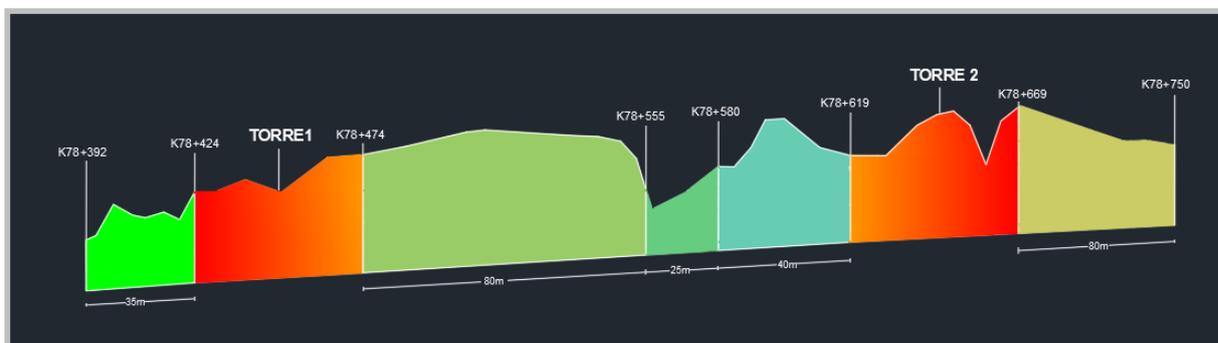
Figura 38. Vista frontal de la sectorización para el cálculo de movimiento de tierra de los cortes (Elaboración propia).

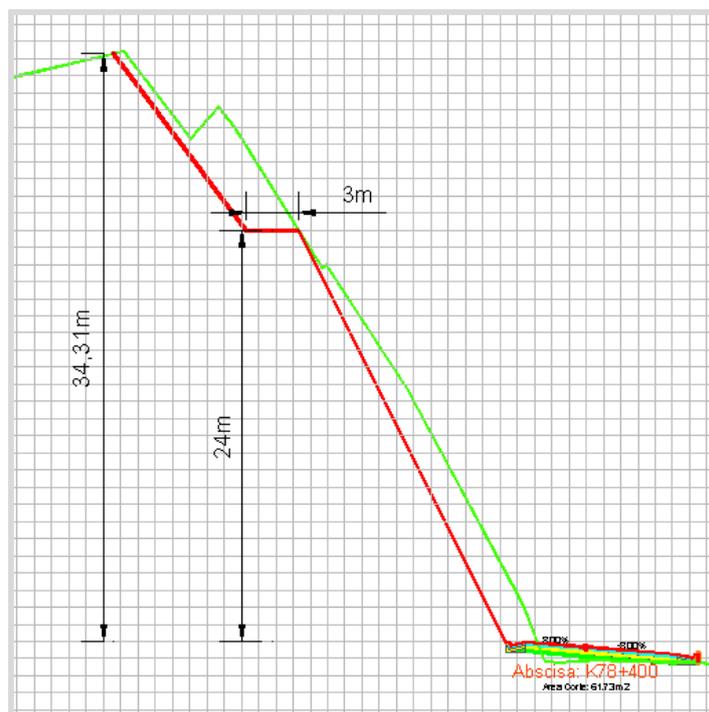
Figura 39. Sección transversal crítica de la vía en el tramo K78+392 al K78+424 (Elaboración propia).

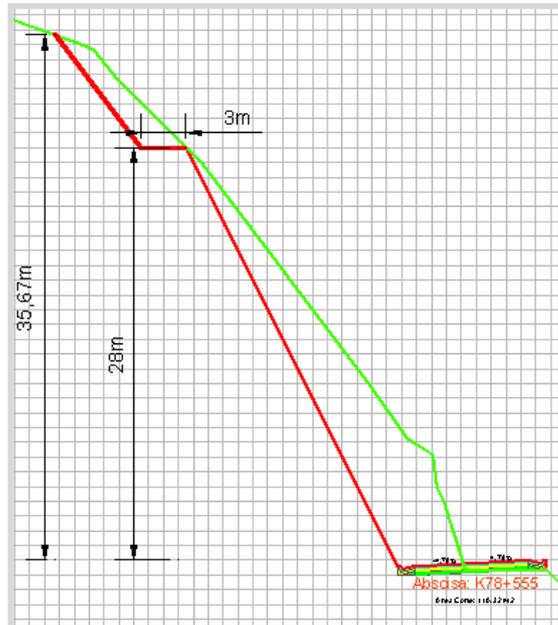
Figura 40. Sección transversal crítica de la vía en el tramo K78+474 al K78+555 (Elaboración propia).

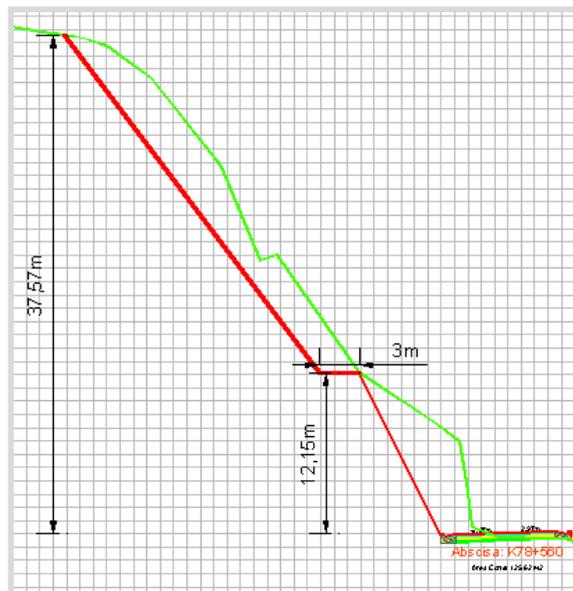
Figura 41. Sección transversal crítica de la vía en el tramo K78+555 al K78+580 (Elaboración propia).

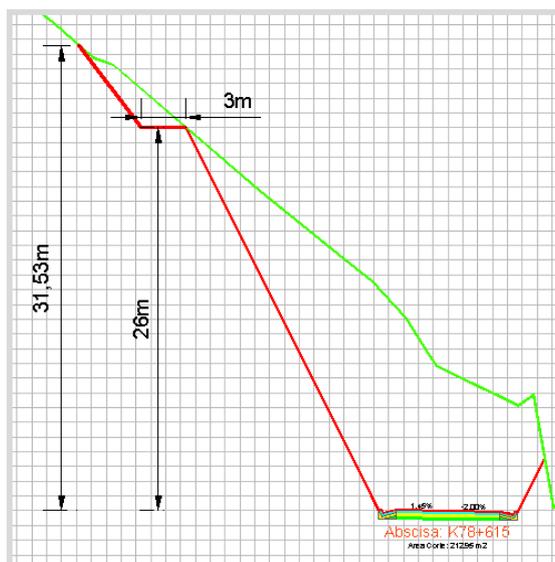
Figura 42. Sección transversal crítica de la vía en el tramo K78+580 al K78+619 (Elaboración propia).

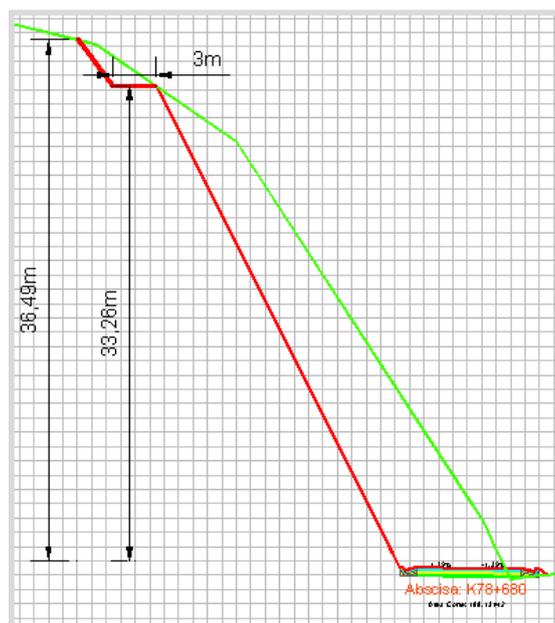
Figura 43. Sección transversal crítica de la vía en el tramo K78+669 al K78+750 (Elaboración propia).

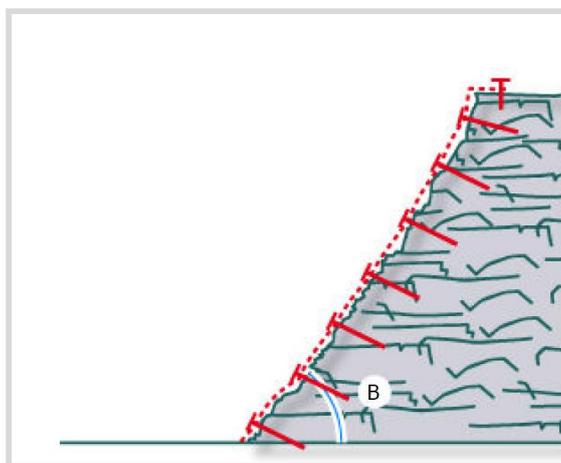
En la figura 45, se muestra el perfil del sostenimiento mediante pernos junto con el sistema de mallas, los cuales proveen la estabilidad general a lo largo del terreno y su debido espaciamiento permiten el crecimiento continuo y natural de plantas, sin embargo, no debe permitirse el crecimiento de árboles ya que sus raíces pueden causar movimientos que no son adecuados para el terreno.
