**METODOLOGÍA PARA LA REDUCCIÓN DE
DESPERDICIO DE ADOQUINES, CONCRETO Y
BASE GRANULAR EN EL PROYECTO DE
MEJORAMIENTO DE LAS TRANSVERSALES
INFERIOR Y SUPERIOR**

Universidad de Antioquia
Facultad de Ingeniería, Departamento de Ingeniería Civil
(Escuela ambiental)
Medellín, Colombia
2019

Informe de práctica como requisito para optar al título de:
Ingeniero Civil

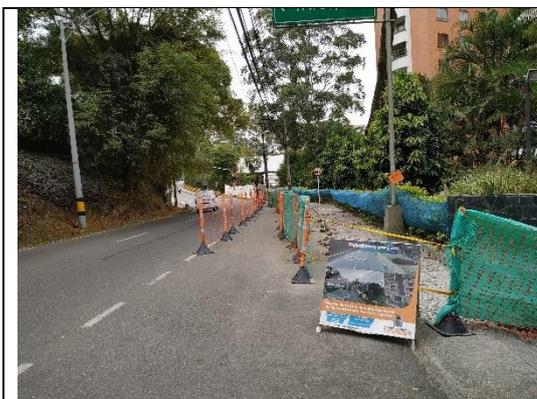
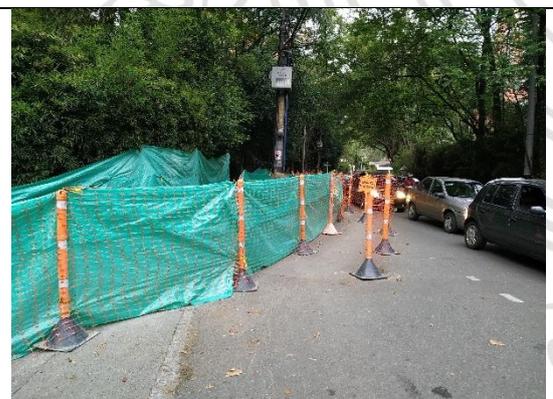
1. Cerramiento: debido a que se está trabajando en un espacio donde el tránsito de peatones y vehículos es continuo, es necesario un cierre total del perímetro donde se van a realizar los trabajos, protegiendo a los transeúntes de una posible lección por las labores de construcción (Ilustración 2, Ilustración 3).

Ilustración 2: Cerramiento

Ilustración 3: Cerramiento

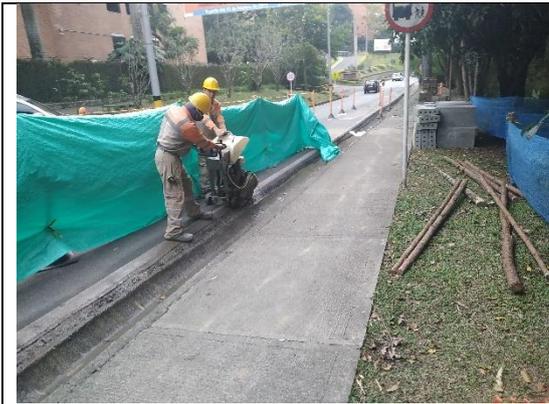
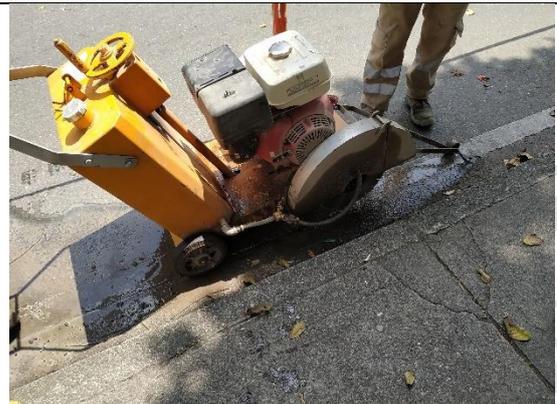
2. Corte: Cisura del pavimento de forma longitudinal, paralela al andén que se va a construir (Ilustración 4, Ilustración 5). Con el fin de generar uniformidad y un buen acabado en el ajuste que debe hacerse con concreto entre el cordón y la vía.

Ilustración 4: Corte

Ilustración 5: Corte

- A. Es indispensable no omitir el proceso de corte del pavimento, ya que este genera un borde uniforme que facilita la instalación de la cordonería.
- B. Es necesario marcar bien la línea por la que se va a realizar el corte dejando el ancho exacto del nuevo andén, esto es especialmente importante en las curvas ya que en estas hay más dificultad para acomodar los cordones.
- C. En el caso de que se genere una apertura considerable, no es recomendable rellenarla con otros materiales como escombros o material de excavación ya que esta estructura podrá fallar posteriormente producto del tránsito vehicular o algún sobreesfuerzo.

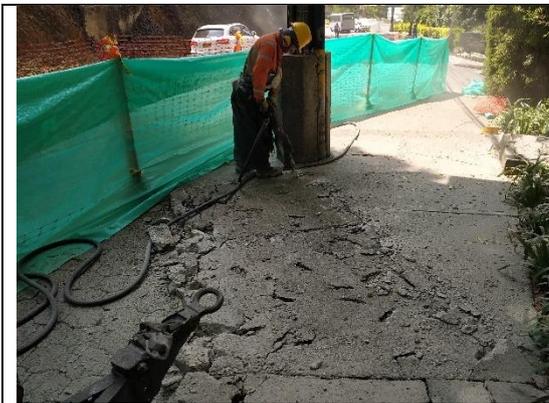
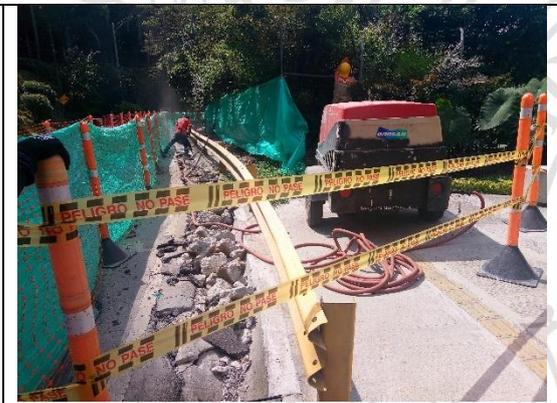
- Demolición: Derribamiento del andén existente y el pavimento necesario para la construcción del nuevo andén (Ilustración 6, Ilustración 7).

Ilustración 6: Demolición

Ilustración 7: Demolición

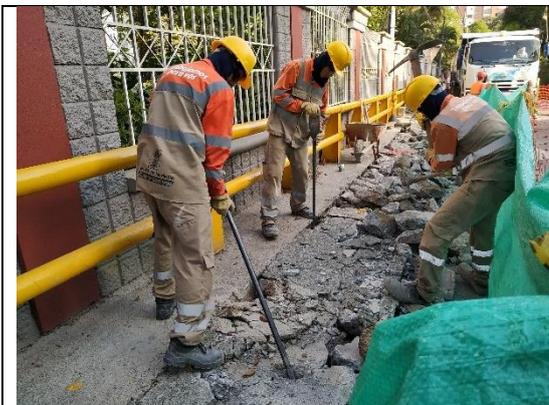
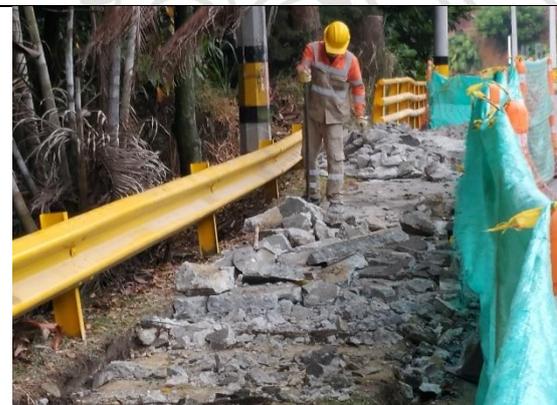
- Desembombe: Retiro y disposición de todo el material proveniente de la demolición (Ilustración 8, Ilustración 9)

Ilustración 8: Desembombe

Ilustración 9: Desembombe

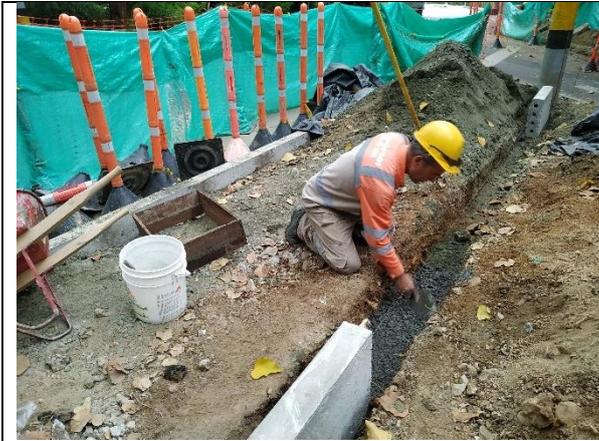
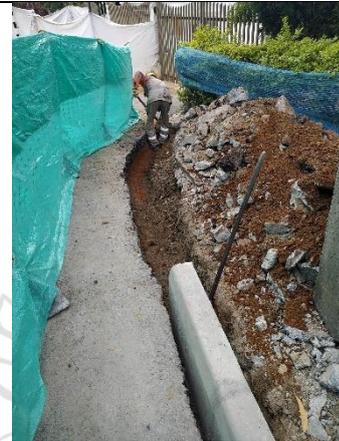
- Instalación de cordonería: colocación de cordón prefabricado que sirve como contención del andén y separador entre la vía y el pavimento (Ilustración 10).

proporciona confinamiento a la estructura de pavimento. Para instalar el cordón prefabricado es necesario excavar una brecha con las dimensiones necesarias para que pueda ser instalada la hilada de codones (Ilustración 11).

Ilustración 10: Instalación de cordonería

Ilustración 11: Instalación de cordonería

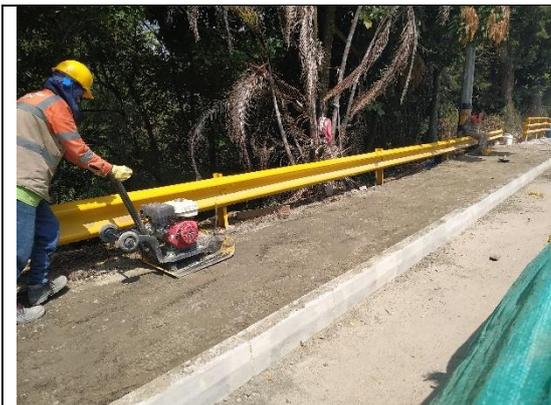
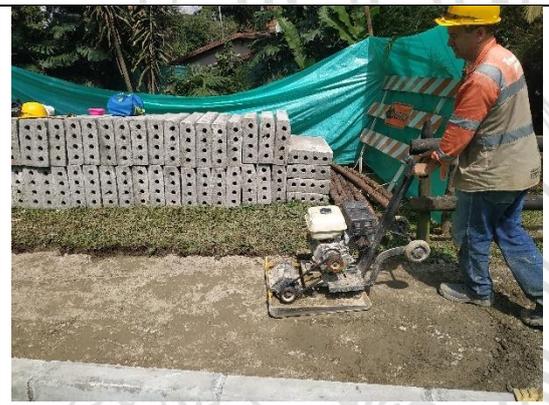
- Nivelación y compactación: excavación y/o lleno de materia necesario para garantizar una estructura estable de base compactada (Ilustración 12, Ilustración 13) La base se construye con capas de espesor constante en toda el área del pavimento, cada capa debe quedar completamente compactada antes de colocar la siguiente. La estructura debe tener una densidad uniforme en toda su extensión y profundidad, teniendo mayor cuidado en las zonas adyacentes a las estructuras de contención, la superficie debe quedar lo más uniformemente posible, garantizando el espesor adecuado para el concreto.

Ilustración 12: Nivelación y compactación

Ilustración 13: Nivelación y compactación

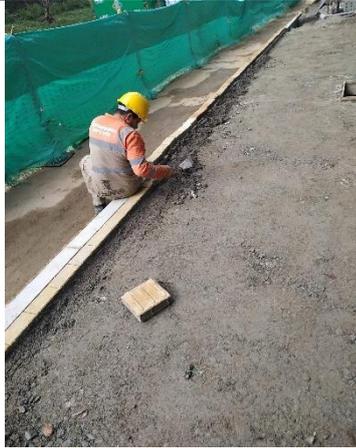
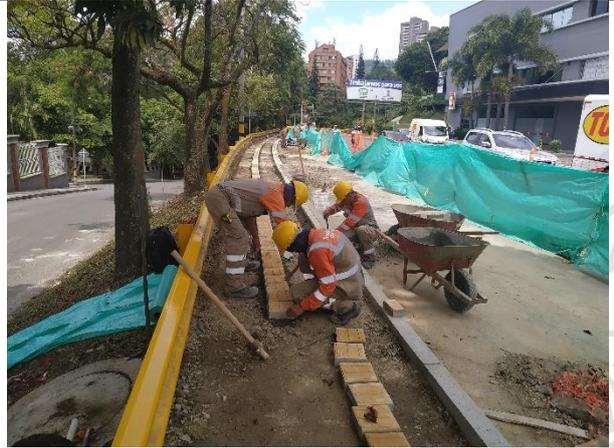
- Instalación de adoquines: ubicación de los adoquines (demarcador, guía, alerta) de acuerdo a las especificaciones del MEP (Ilustración 14, Ilustración 15)

Ilustración 14: Instalación de adoquines

Ilustración 15: Instalación de adoquines

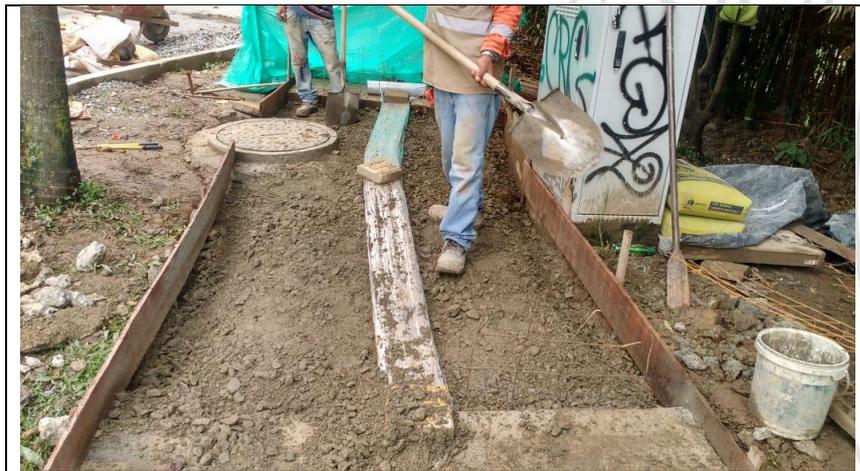
Ilustración 16: Instalación de formaleta y excavación de llave

- Instalación de formaleta y excavación de llave de confinamiento: si el andén no cuenta con contención preexistente o generada por la cordonería es necesario instalar una formaleta que sirva como contención temporal, además de esto se debe excavar un espacio entre la formaleta y la estructura de base con el fin de que este espacio sea ocupado por el concreto y genere una viga o llave de contención (Ilustración 16)

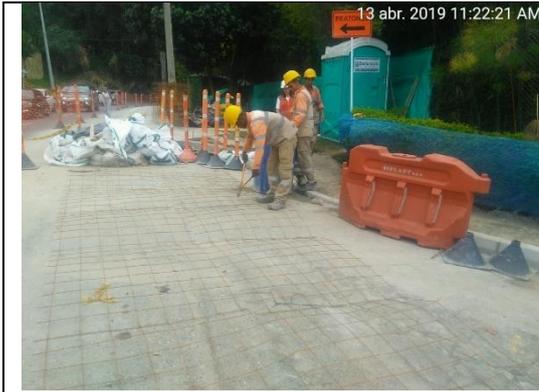
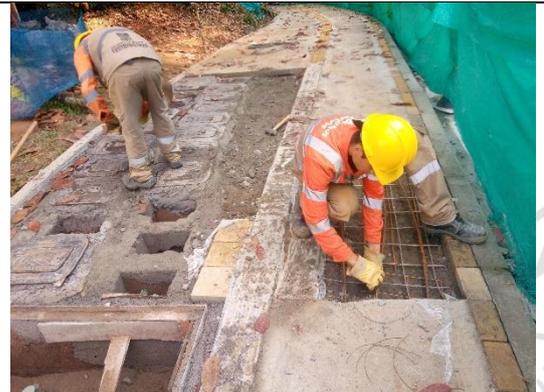
- Instalación de malla electro soldada: corte y colocación de la malla electrosoldada que sirve como refuerzo de temperatura, esta también debe ser instalada en la llave de contención (Ilustración 17, Ilustración 18).

Ilustración 17: Instalación de malla electrosoldada

Ilustración 18: Instalación de malla electrosoldada

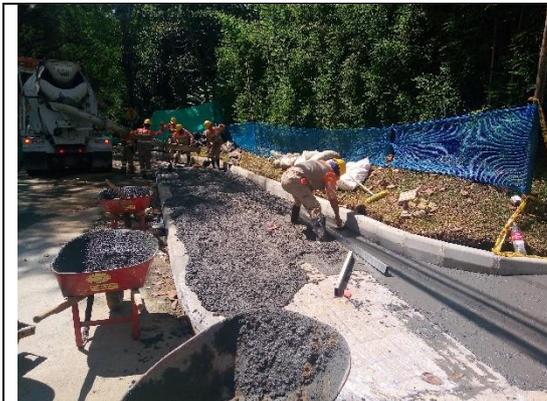
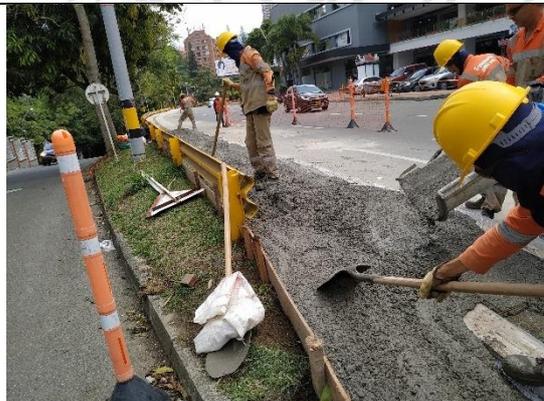
- Vaciado de concreto: protección de elementos prefabricados para evitar que se manchen y vertimiento de concreto premezclado en el andén y en el ajuste entre el cordón y la vía (Ilustración 19, Ilustración 20).

Ilustración 19: Vaciado de concreto

Ilustración 20: Vaciado de concreto

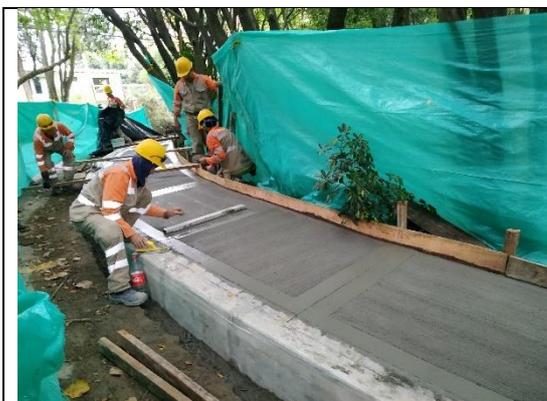
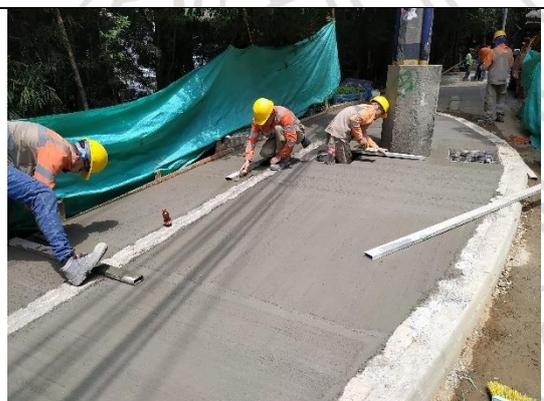
- Acabados: se genera el acabado del andén con ayuda de elementos prismáticos (Ilustración 21, Ilustración 22).

Ilustración 21: Acabados

Ilustración 22: Acabados

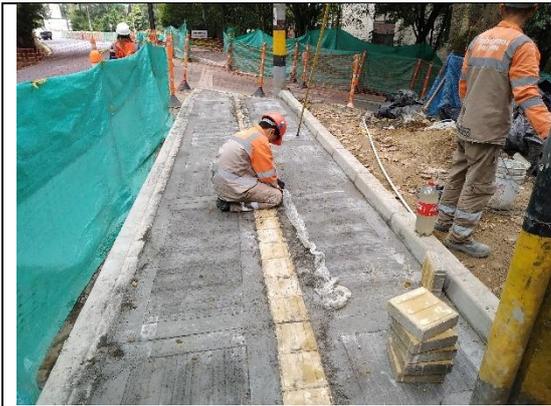
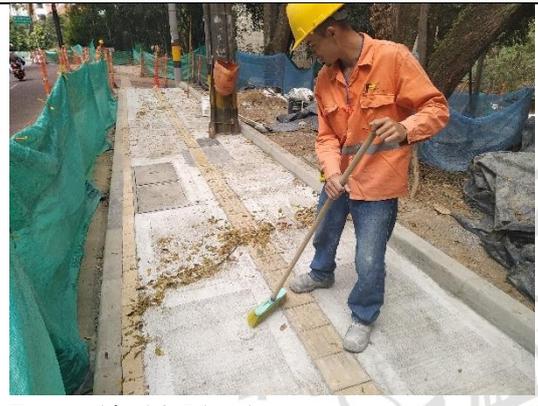
- Limpieza: después de que el concreto ya alcanzó una resistencia aceptable se comienza con las labores de retiro de residuos, para luego habilitar el andén a los peatones (Ilustración 23, Ilustración 24).

Ilustración 23: Limpieza

Ilustración 24: Limpieza

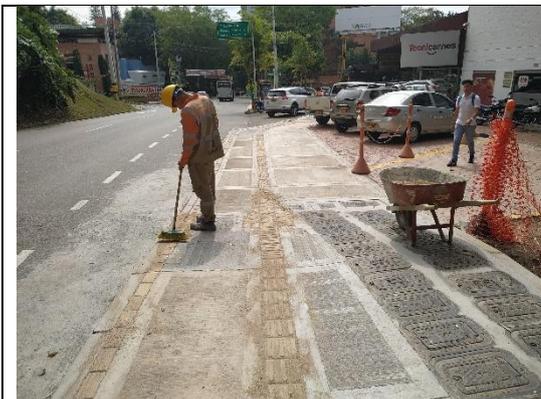
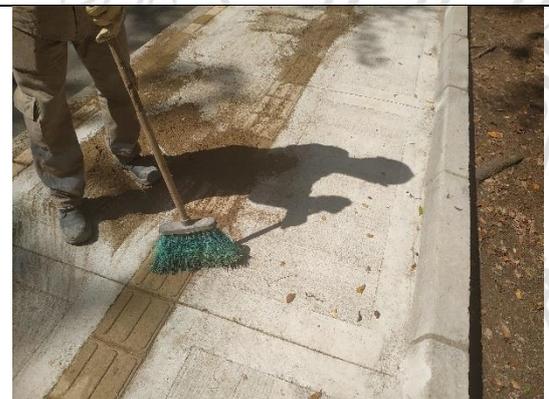
- Arena de sello: se esparce la arena seca sobre el andén en una capa delgada y se barre repetidamente haciendo uso de una escoba y en distintas direcciones, tantas veces como sea necesario para que penetre la junta (Ilustración 25, Ilustración 26).

Ilustración 25: Arena de sello

Ilustración 26: Arena de sello

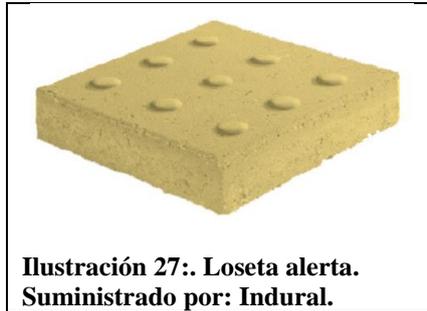
**Ilustración 27: Loseta alerta.
Suministrado por: Indural.**

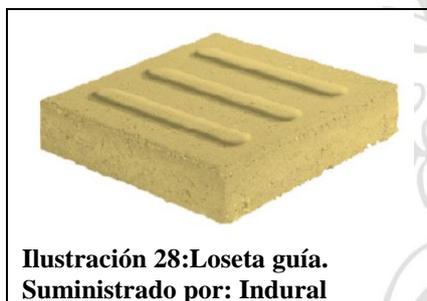
**Ilustración 28: Loseta guía.
Suministrado por: Indural**

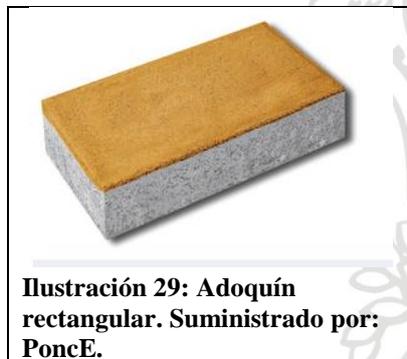
**Ilustración 29: Adoquín
rectangular. Suministrado por:
PonCE.**

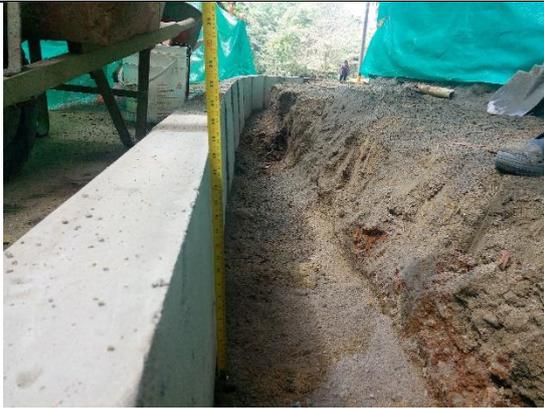
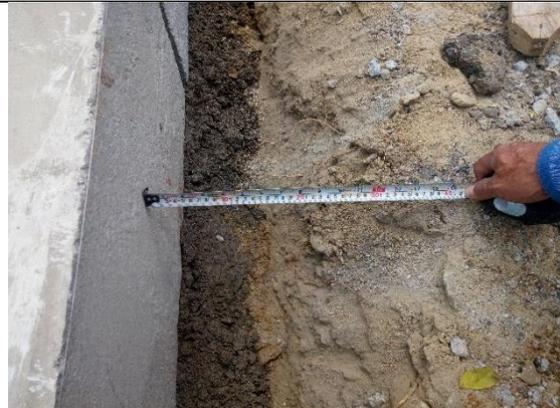
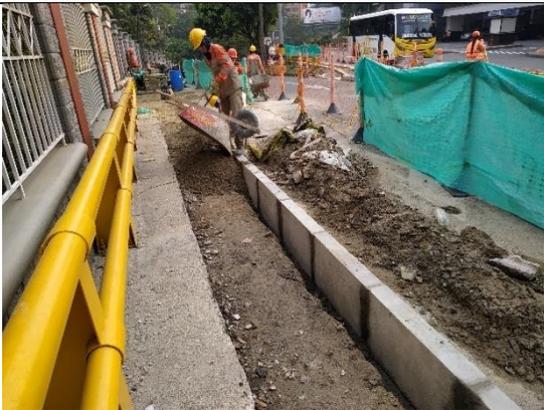
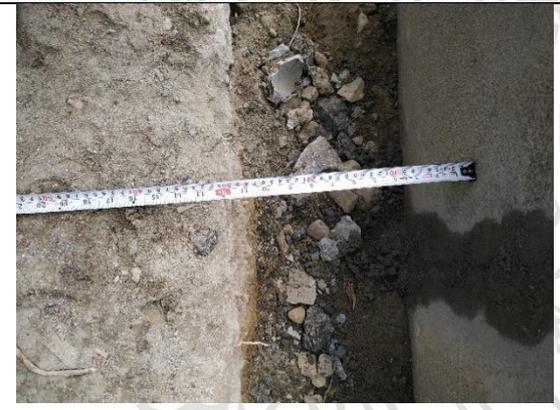
1. **Desperdicio en brecha:** En el proceso de excavación para la instalación de cordonería se genera una brecha entre el cordón y la subrasante (Ilustración 30,

Ilustración 31, Ilustración 32, Ilustración 33), esta apertura es llenada en su totalidad por base granular, la cual presenta problemas a la hora de su cubicación y de su cobro. Esta brecha es producida por el aumento de la sección del andén, en cuyo caso un porcentaje de este volumen es reconocido, este porcentaje se obtiene con la diferencia entre la sección existente y la nueva. Pero la brecha también es generada por una sobre excavación innecesaria para la instalación de la cordonería o en el retiro de sobrantes.

Ilustración 30: Desperdicio en brecha

Ilustración 31: Desperdicio en brecha

Ilustración 32: Desperdicio en brecha

Ilustración 33: Desperdicio en brecha

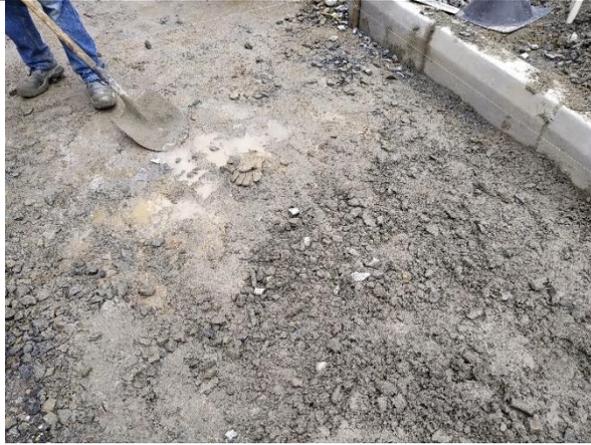
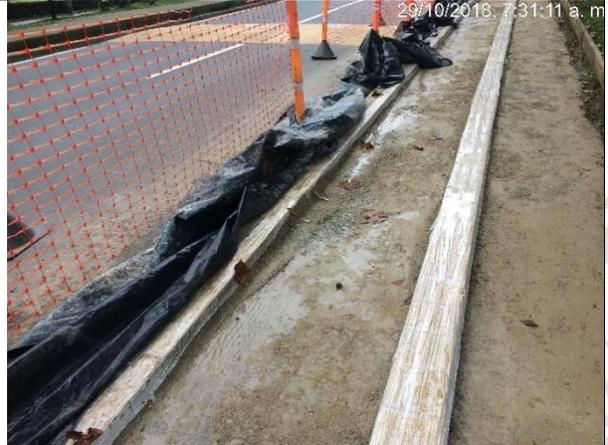
2. **Base instalada, no protegida:** si la base aún no ha alcanzado una compactación adecuado, la estructura es susceptible a ser dañada por la lluvia (Ilustración 34, Ilustración 35), ya que aún tiene una relación de vacíos alta, el agua se infiltra satura la estructura de base granular, crea puntos inestables y no permitiendo la compactación, esta debe ser retirada, desechada, e instalada nuevamente usando un material que tenga una humedad óptima.

Ilustración 34: Base instalada, no protegida

Ilustración 35: Base instalada, no protegida

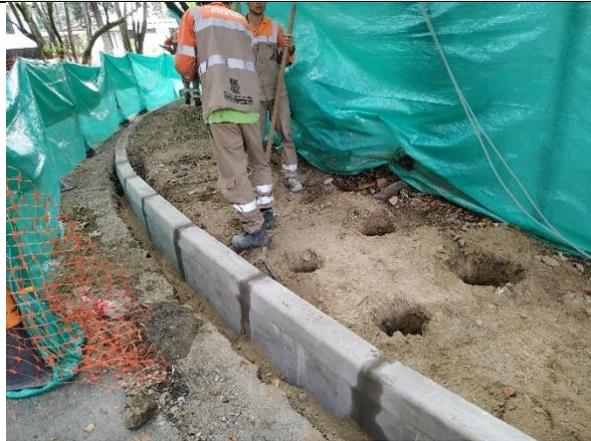
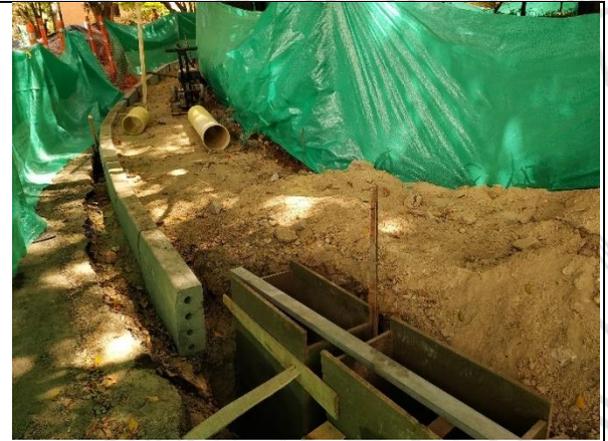
1. **Ajuste cordón - vía:** si el cordón no es instalado lo más cerca posible el pavimento se genera un espacio (Ilustración 36, Ilustración 37) que posteriormente tendrá que ser rellenado por concreto. Adicional a esto, si no se efectúa el proceso de corte o se hace de manera deficiente, queda un borde irregular que genera un mayor consumo de concreto al momento de hacer el ajuste. Este ajuste no es reconocido por la interventoría.

Ilustración 36: Ajuste cordón-vía

Ilustración 37: Ajuste cordón-vía

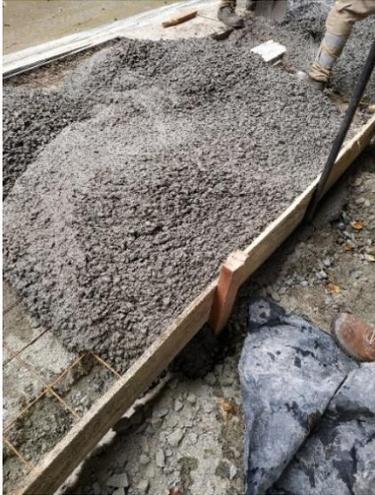
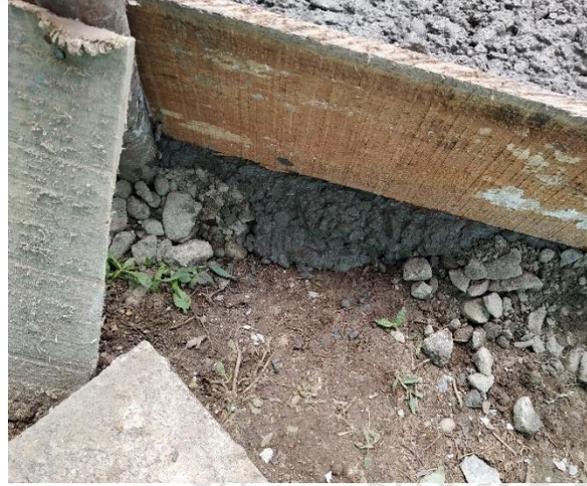
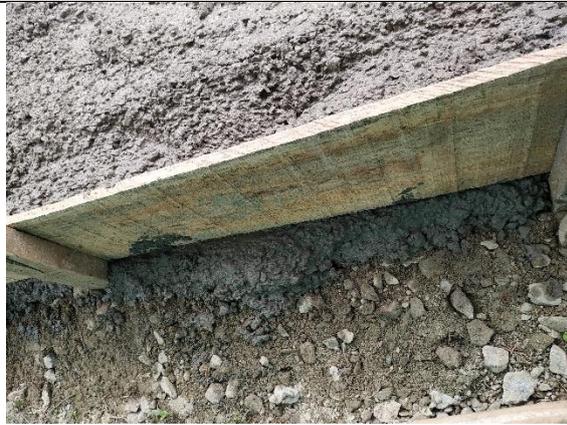
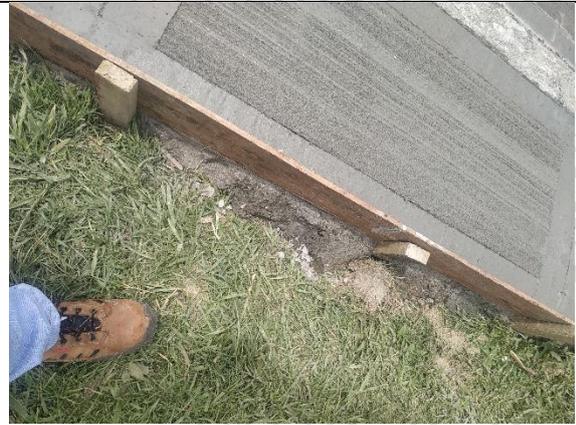
2. **Apertura en la formaleta:** si se dejan espacio entre la formaleta y el terreno, en el proceso de vaciado del concreto, este se escapará a través de estas aperturas (Ilustración 38, Ilustración 39, Ilustración 40, Ilustración 41), generando además del desperdicio del material, un acabado poco estético que deberá ser corregido posteriormente.

Ilustración 38: Apertura en la formaleta

Ilustración 39: Apertura en la formaleta

Ilustración 40: Apertura en la formaleta

Ilustración 41: Apertura en la formaleta

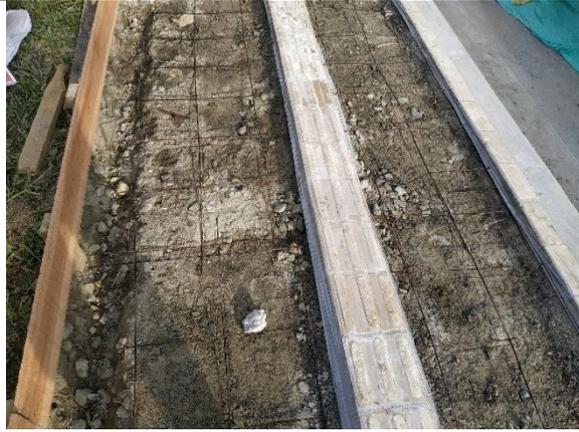
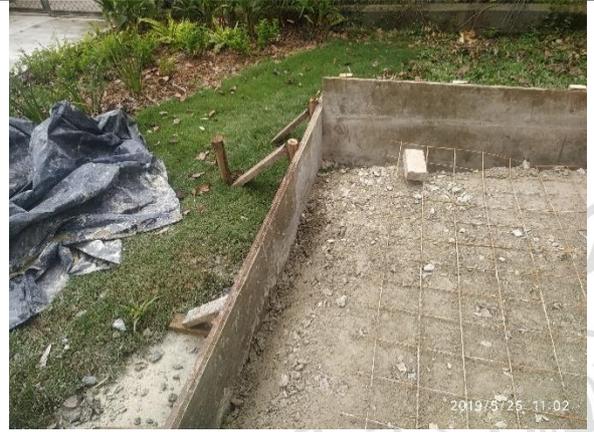
- Excavación llave de contención:** Si hay un exceso en la excavación de la llave de viga de contención, se genera un borde irregular (Ilustración 42, Ilustración 43,) producto del desconfinamiento lateral de la base. Además, es muy común que las dimensiones terminen siendo mayores que las requeridas debido a que la mano de obra usa herramientas no adecuadas con el fin de ahorrar esfuerzo y de esta forma se consumirá más concreto del requerido por diseño.

Ilustración 42: Desperdicio en la llave o viga de contención

Ilustración 43: Desperdicio en la llave o viga de contención

- 3. Desperdicio en la llave o viga de contención**

- A. Se deben cuidar las dimensiones de la excavación de la base para que estén no queden mayores a las requeridas, para esto es recomendable que se escave usando la punta de la pica y se retire el material de forma manual.
- B. Es posible poner una formaleta adicional para contener la estructura de base respetando el ancho y espesor de la llave (Ilustración 58), esta formaleta se retira antes del vaciado.

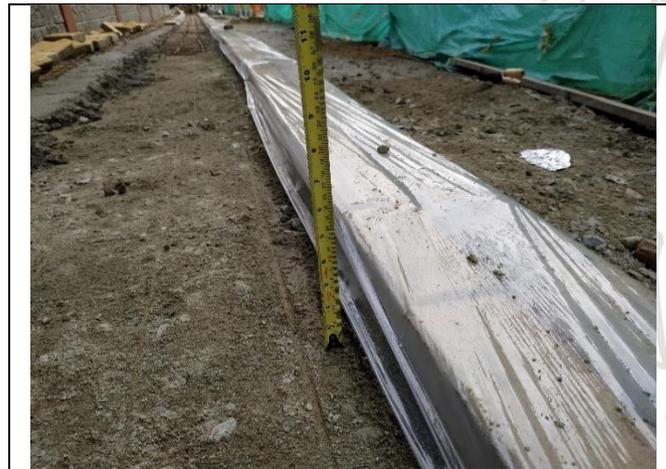
Ilustración 44: Aumento del espesor de la losa

4. **Aumento del espesor de la losa:** Se produce un desperdicio de concreto al sobredimensionar el espesor de la losa (Ilustración 44). Esto es debido a que no se verifica el nivel al que debe llegar la estructura de base y no se verifica el espesor de la losa de concreto.

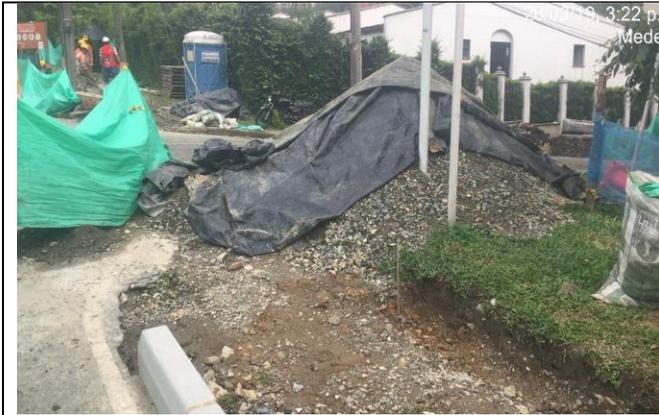
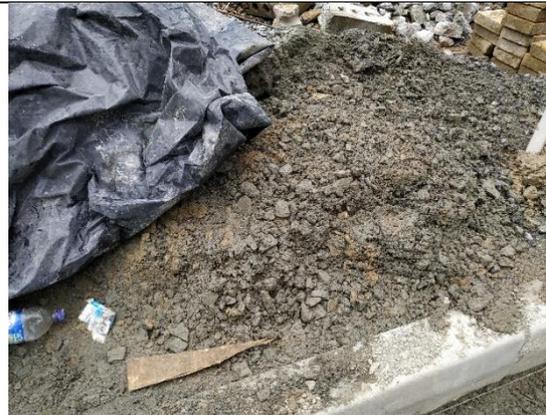
1. **Protección de la base granular:** Para el caso en que los acopios de base no son protegidos correctamente de la lluvia (Ilustración 46, Ilustración 47), la base deje de cumplir con los requerimientos de calidad necesarios para ser usada, ya que se lava parte del material y hace que el componente de finos se adhiera generando grumos y cambiando la granulometría del material.

Ilustración 45: Protección de la base granular

Ilustración 46: Protección de la base granular

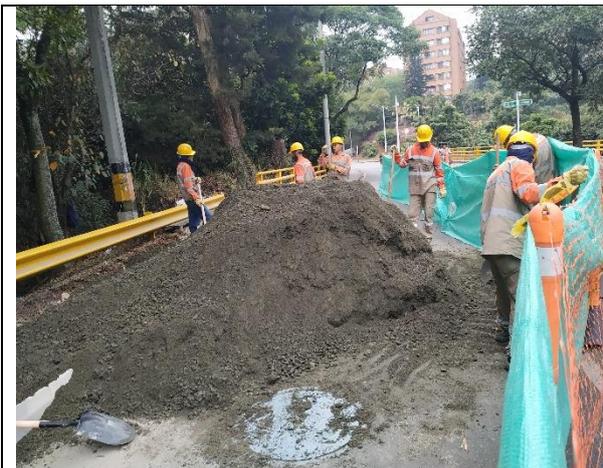
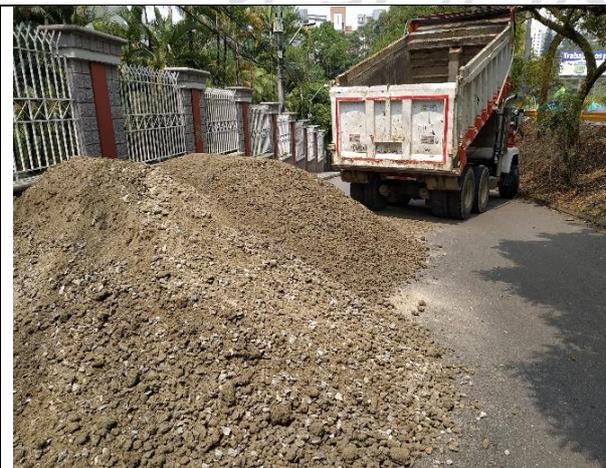
2. **Acopio de la base granular:** si el material es acopiado en lugares no adecuados (Ilustración 48, Ilustración 49) y después tiene que ser reubicado esto generara una pérdida de material producto de ese transporte, debido a que parte de material se queda en los lugares donde ha reposado.

Ilustración 47: Acopio de la base granular

Ilustración 48: Acopio de la base granular

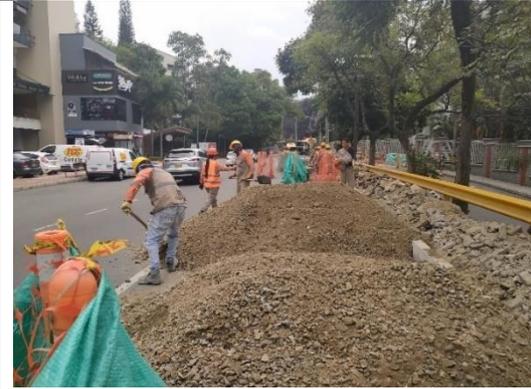
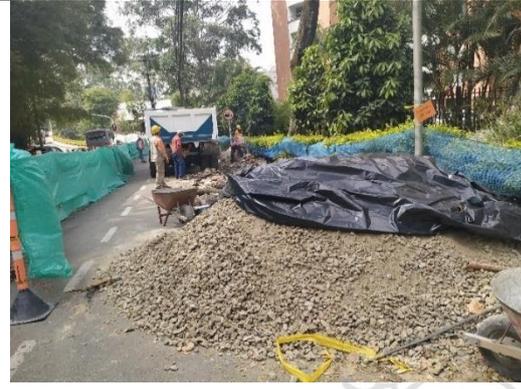
3. **Base granular contaminada:** si la base se contamina con DDC (desechos de demolición y construcción) o materia orgánica esta deberá ser desechada (Ilustración 50, Ilustración 51), ya que deja de cumplir con los estándares de calidad necesarios para su uso.

Ilustración 49: Base granular contaminada

Ilustración 50: Base granular contaminada

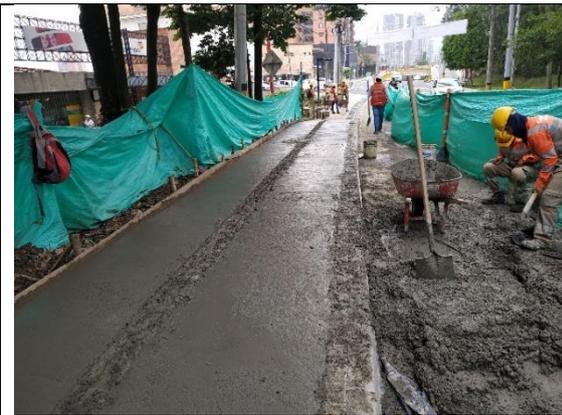
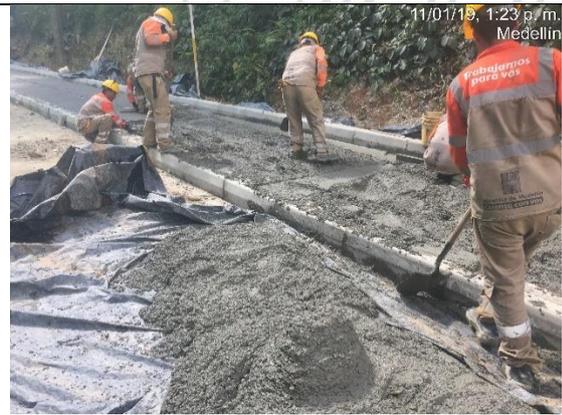
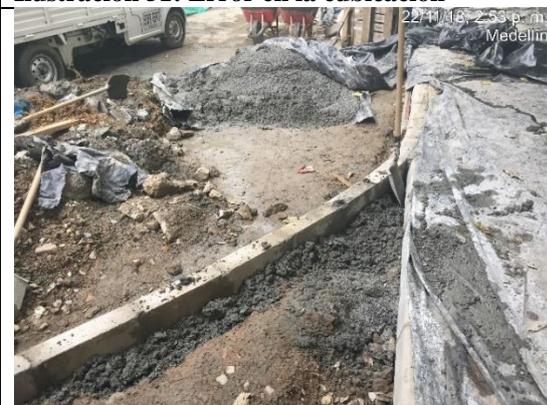
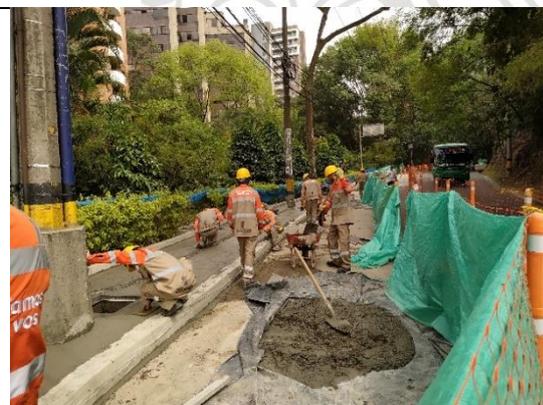
1. **Error en la cubicación:** debido a que el concreto utilizado en obra es solicitado a la Concretera Tremix, en caso de existir un error de cálculo en el pedido, sobrepasando la cifra necesaria, se causa el desecho del concreto adicional (Ilustración 52, Ilustración 53, Ilustración 54, Ilustración 55), lo cual puede representar una pérdida significativa.

Ilustración 51: Error en la cubicación

Ilustración 52: Error en la cubicación

Ilustración 53: Error en la cubicación

Ilustración 54: Error en la cubicación

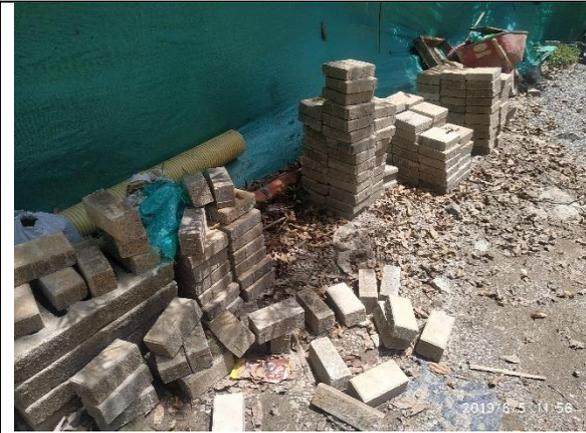
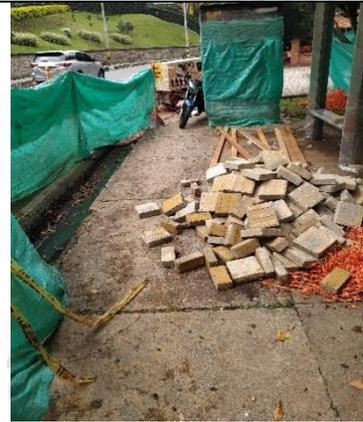
1. **Acopio adoquines:** para el caso del acopio de adoquines en puntos poco óptimos, el posterior transporte de los mismos hacia el sitio de colocación, por largos trayectos, aumenta la probabilidad de que se maltraten y se rompan. Adicionalmente, en caso de apilarlos de forma inadecuada pueden terminar por facilitar su caída y posterior rompimiento. (Ilustración 56, Ilustración 57)

Ilustración 55: Acopio adoquines

Ilustración 56: Acopio adoquines

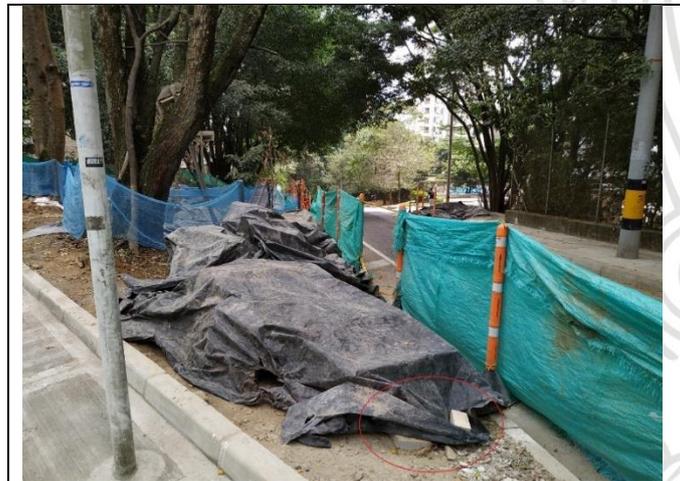
Ilustración 57: Uso inadecuado de los adoquines

2. **Uso inadecuado de los adoquines:** si los adoquines son empleados para usos diferentes a los destinados, como por ejemplo para sostener el plástico que protege otros materiales (Ilustración 58), estos pueden terminar por romperse, extraviarse o mezclarse con los desechos.

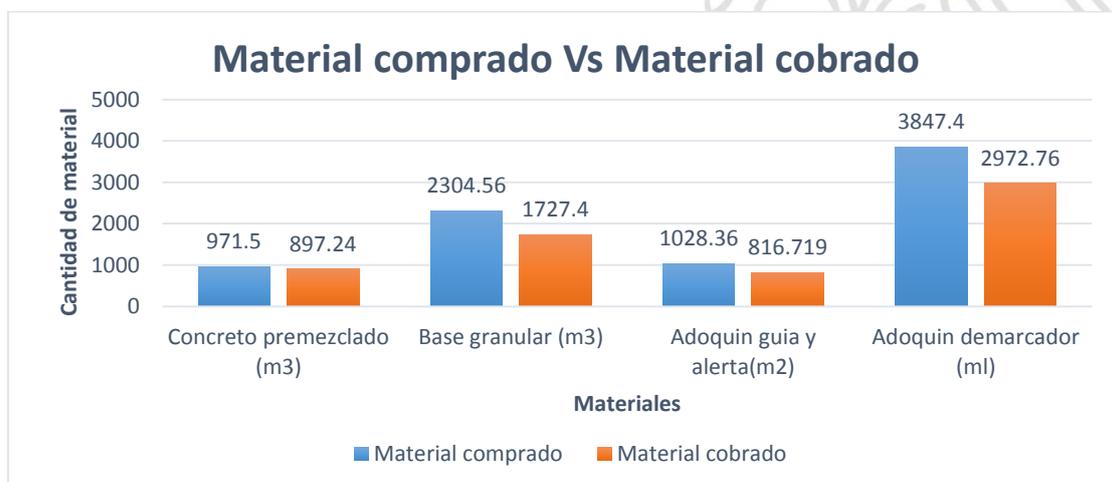
Gráfica 1: Comparación material comprado y material obrado

- En el gráfico 1 se puede ver que la cantidad de material comprado siempre supera a la cantidad de material cobrado, por lo que para todos los materiales estudiados existe desperdicio, pero no se puede determinar si este desperdicio genera pérdidas al proyecto. Se puede observar que los materiales que tienen más desperdicio son la Base granular y los Adoquines demarcador ya que la cantidad de material comprado está muy por encima de la materia cobrada, este resultado era esperado para la base granular ya que como se mencionó anteriormente este porcentaje incluye la pérdida de volumen del material compactado, para los adoquines demarcadores es un dato alarmante ya que como se observó en los A.P.U la cantidad de material comprado debería ser igual al cobrado para no incurrir en pérdidas, la diferencia entre la cantidad de material comprado y cobrado de concreto premezclado es baja y a simple vista se puede decir que no supera el 10%.
