**VARIACIÓN DEL USO DEL SUELO Y SUS CAMBIOS,
ASOCIADO A LA EROSIÓN DE LA COSTA ANTIOQUEÑA
(URABÁ, CARIBE COLOMBIANO)**

Facultad de Ingeniería, Escuela Ambiental

Informe de trabajo de grado presentado
como requisito para optar el título de:
Ingeniera Oceanográfica

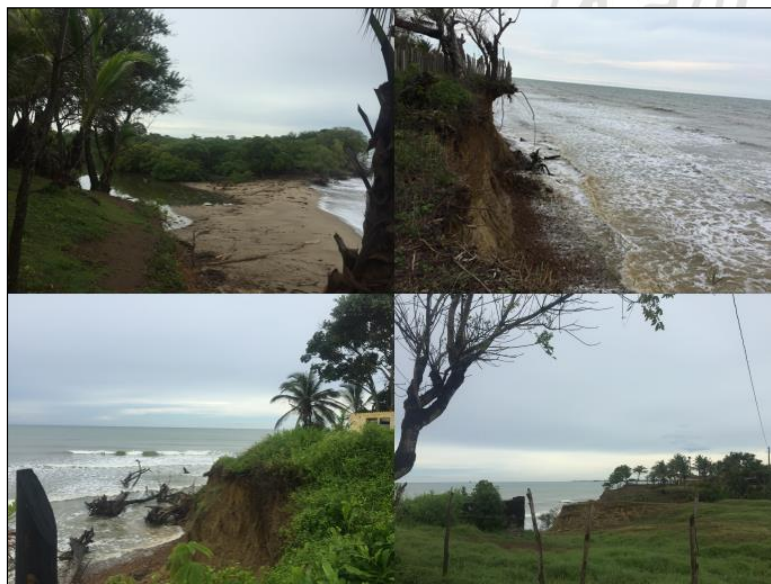
El río Hobo se encuentra en el área geográfica ubicada en el extremo nororiental (Caribe norte o Caribe antioqueño), influenciada directamente por las aguas del mar Caribe, y con una baja pluviosidad anual que mantiene ríos y quebradas de bajos caudales, usualmente estacionales o efímeras (Blanco, J. F., 2016) y cuenta con un área de manglares pequeña en la ribera sur de la desembocadura como se puede ver en la Figura 3.

Figura 3. Río Hobo-Arboletes

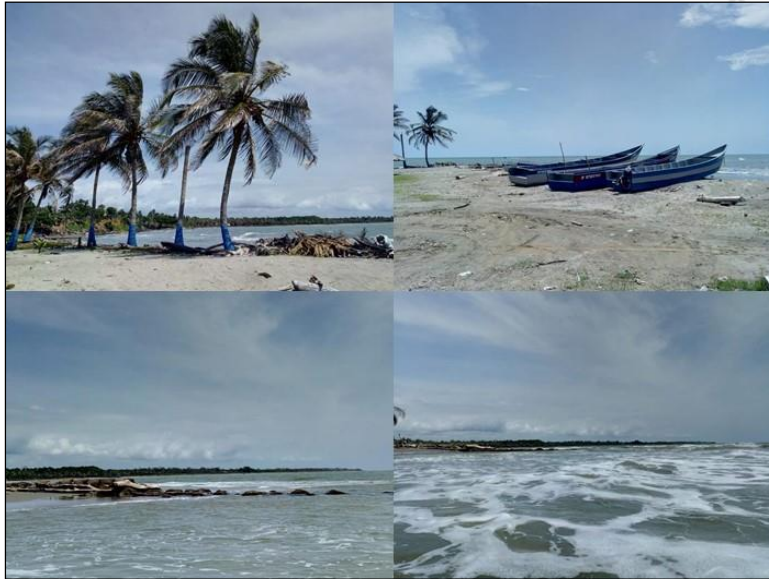
Figura 5. Damaquiel- San Juan de Urabá

Al igual que Uveros, se encuentra ubicado en el municipio de San Juan de Urabá (ver Figura 5), a tan solo 1km aproximadamente de distancia del mismo, hacía el norte del casco urbano

desemboca el río Damaquiel, el cual permite la formación de playas que son de atracción turística.

Cuenta con una particularidad muy especial que es la presencia de un diapiro de lodos en el mar a tan solo unos 60 m aproximados de la costa, el cual se conoce como “isla fantasma” ya que en pocas ocasiones se hace evidente o alcanza alturas que sobrepasan el agua y las olas, de tal forma que se sabe que está solo por el rompimiento de las olas que ahí se presenta.

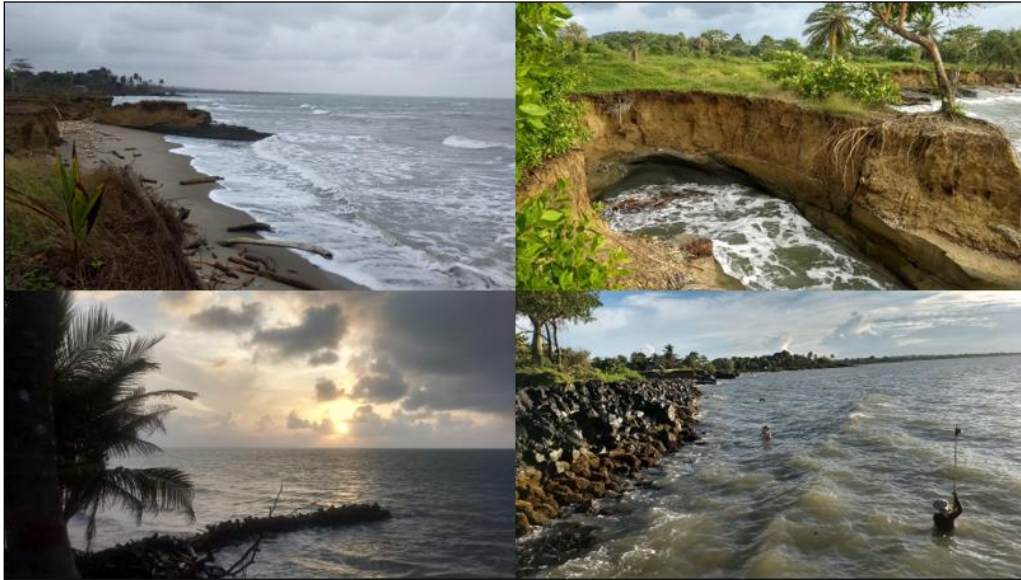
Está ubicada en una terraza marina emergida- orientada ligeramente hacía el suroeste con altura aproximada de 6 m (ver Figura 6) y se desarrolla justo al sur de la desembocadura del Río Zapata, los materiales constituyentes de la terraza son expuestos en los escarpes desnudos de los acantilados, de acuerdo con la información disponible, el adelgazamiento de las playas del Corregimiento de Zapata y la consecuente exposición del nivel base de los acantilados a los embates del oleaje, se inició hace más de 40 años, estimándose un retroceso del casco urbano de unos 40 m durante dicho periodo (Correa I. D. et al., 2016).

Figura 6. Zapata- Necoclí

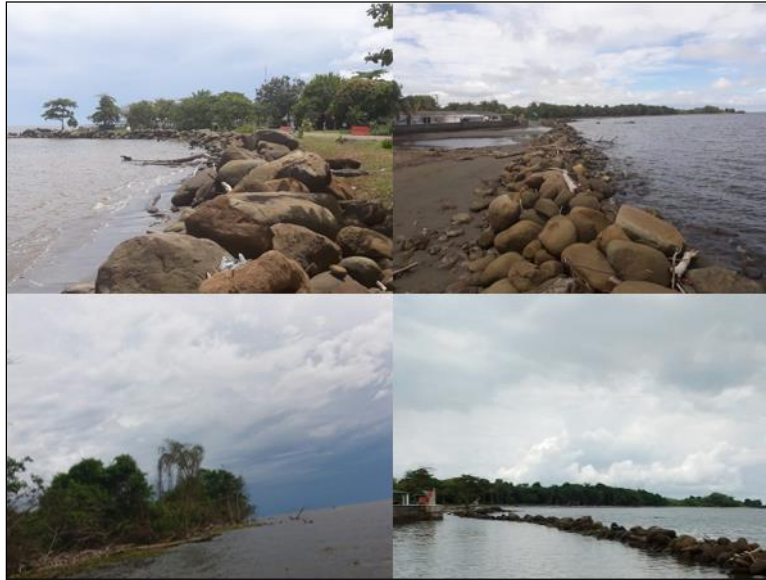
Figura 7. Punta Las Vacas-Turbo

Las espigas o puntas, son formadas por la acumulación de sedimentos en dirección de la corriente de deriva, esta se presenta en el costado oriental del golfo orientada hacia el sur con una longitud aproximada de 3 km, un ancho promedio de 800 m y siendo una formación reciente (García, 2007), cuenta con una gran área de manglar (406 ha) como se muestra en la Figura 7, ocupando así el segundo lugar en el golfo de Urabá después del delta del río Atrato (Blanco, J. F. et al., 2013).

En ella se encuentra construida la pista de aterrizaje Gonzalo Mejía que mide aproximadamente 976 m de longitud la cual hace más de dos décadas fue para uso del municipio, y desde entonces ha perdido gran parte su estructura por el retroceso de línea de costa del lugar.

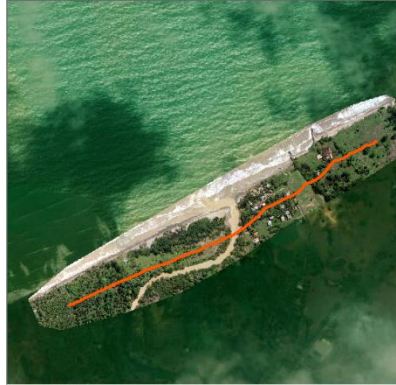
Las líneas de base de este estudio fueron creadas mediante la herramienta “*Buffer*” en ArcGIS en el cual se hicieron polígonos a 60 m, distancia tomada por preferencia personal que permitieron trazar la línea base como se muestra en la Figura 16, completando con valor de 1 el campo “ID” para poder ser reconocido por la extensión DSAS.

Figura 16. Línea base creada para Río Hobo

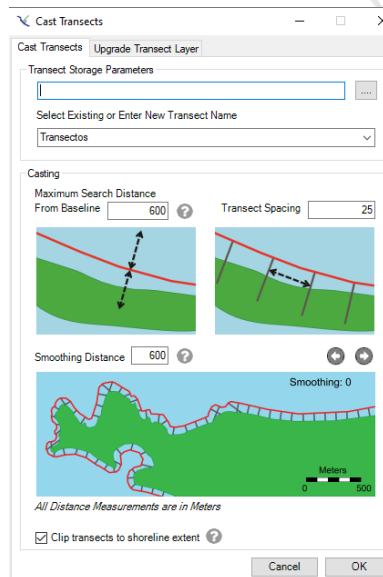
La *baseline* servirá como inicio para los transectos que definimos perpendicularmente a las líneas de costa, distribuidos de forma equidistante a largo de la *baseline*, y que nos permitirán medir las diferencias de distancia registradas entre las intersecciones con las diferentes líneas de costa y la línea base. Se ha optado por distribuir los transectos con una separación de 25 m entre ellos, asegurando que los transectos, de 600 m de longitud, tienen una longitud suficiente para intersectar todas las líneas de costa (ver Figura 17).

Figura 17. Parámetros establecidos en DSAS y la pestaña de configuración de los transectos.

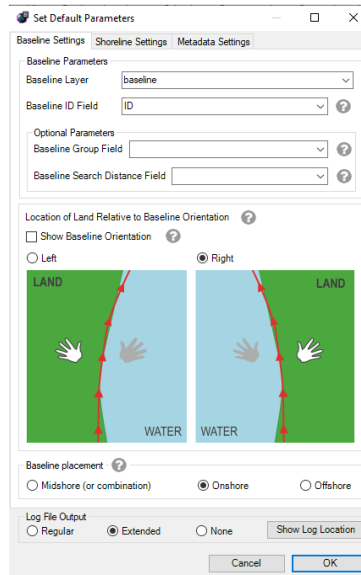
configuración de la baseline. Además de las distancias de separación y de longitud de los transectos, también se debe indicar en la ventana de selección de parámetros la disposición de la *baseline*; en este caso *onshore*.

Figura 18. Parámetros establecidos en DSAS y la pestaña de configuración de la baseline.
