**UNIVERSIDAD
DE ANTIOQUIA**

**EFFECTIVIDAD DE LAS TÉCNICAS DE REVESTIMIENTO
MÁS COMUNES PARA EL REFORZAMIENTO DE
COLUMNAS DE CONCRETO REFORZADO**

Monografía presentada como requisito parcial para optar al título de: **Especialización en
Análisis y Diseño de Estructuras**

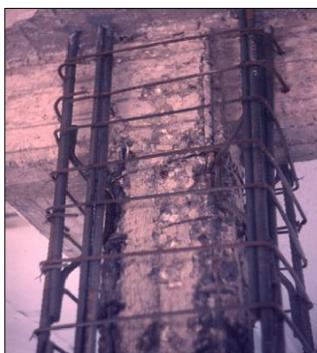
Ilustración 1. Reforzamiento de columnas con encamisado en concreto.

De acuerdo a los autores Raza, S., Khan, M. K., Menegon, S. J., Tsang, H. H., & Wilson, J. L (2019), en los encamisados tradicionales de concreto reforzado, la sección de la columna se amplía proyectando una nueva sección de concreto reforzado, sobre una parte o toda la longitud de la columna. La nueva sección está unida a la sección original a través de barras de anclaje o pernos de alta resistencia.

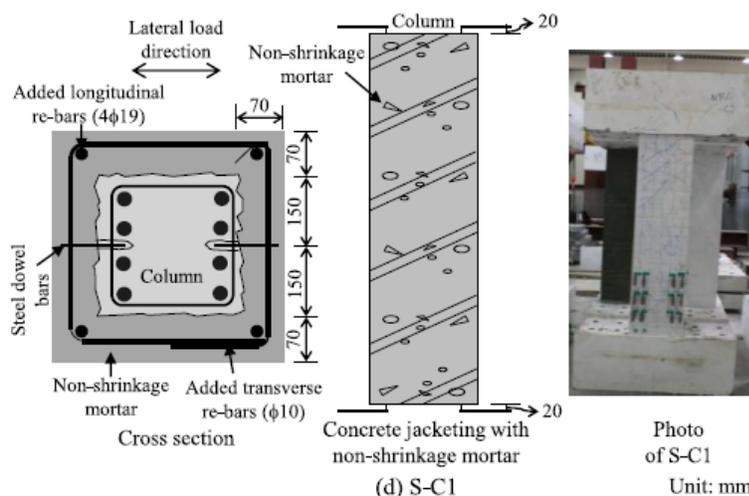
Ilustración 2. Encamisado en concreto reforzado.

Desde la parte constructiva, Vadoros, K. G., & Dritsos (2008) indica que el encamisado de concreto reforzado se evaluará en 3 especímenes denotados con la letra N, E y W, debido a la incertidumbre constructiva que genera este método. El detalle de los especímenes mencionados se describe en el ítem de investigación de pruebas experimentales.

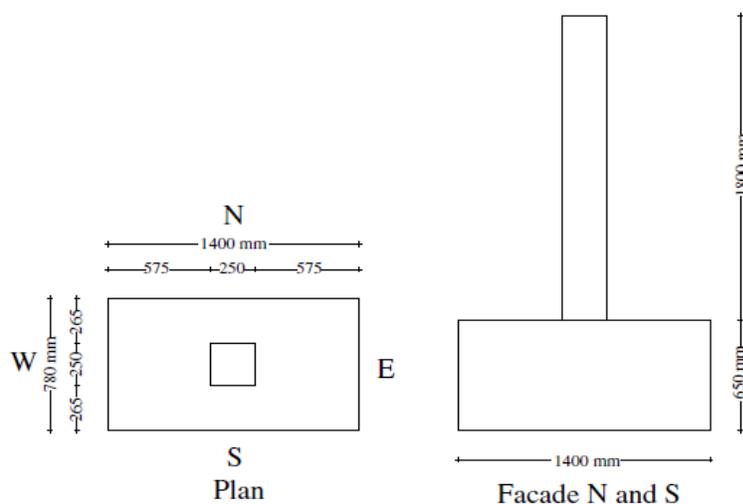
Ilustración 3. Dimensiones de la columna original sobre base sólida.

tercera consiste en colocar espigas o conectores de acero, soldados a las barras longitudinales de la columna existente y la chaqueta de reforzamiento (denotado con la letra W), para cada muestra se construyó una columna sobre una base sólida, como se muestra en la Ilustración 3.

Además, los especímenes de columnas construidas presentan deficiencias constructivas como en el acero longitudinal liso, estribos ampliamente espaciados y ganchos inadecuados en la zona confinada. Las bases sobre las cuales estarán cada una de las columnas o especímenes a fallar, fueron reforzadas lo suficientemente bien para contar con una cimentación o base muy buena, para que posiblemente no se presente algún tipo de falla por este medio. La columna original era idéntica a la de un espécimen no fortalecido que será denotado con la letra O.

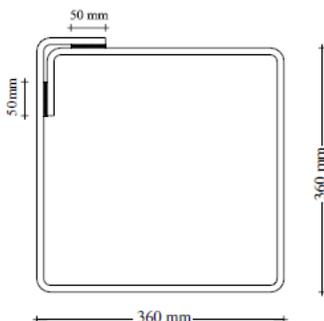
Ilustración 4. Estribos terminan soldados para el espécimen N.

Especímen denotado con la letra N: Para el espécimen N, los extremos de los cuatro estribos más debajo del encamisado fueron soldados entre sí. La longitud de la soldadura fue de 50 mm, como se muestra en la Ilustración 4 a continuación.

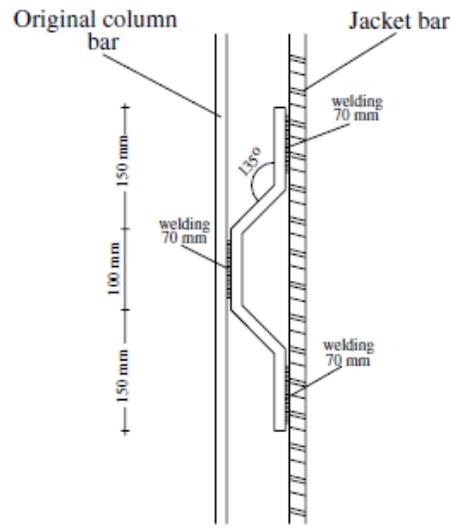
Ilustración 5. Conectores de acero entre refuerzo longitudinal de la columna existente y del encamisado del espécimen W.

Espécimen denotado con la letra W: Se soldaron los conectores de acero doblados entre las barras de refuerzo longitudinales de la columna original y la chaqueta de reforzamiento. Los conectores de acero son barras de refuerzo de 16 mm de diámetro (acero grado S500) como se muestra en la siguiente ilustración.

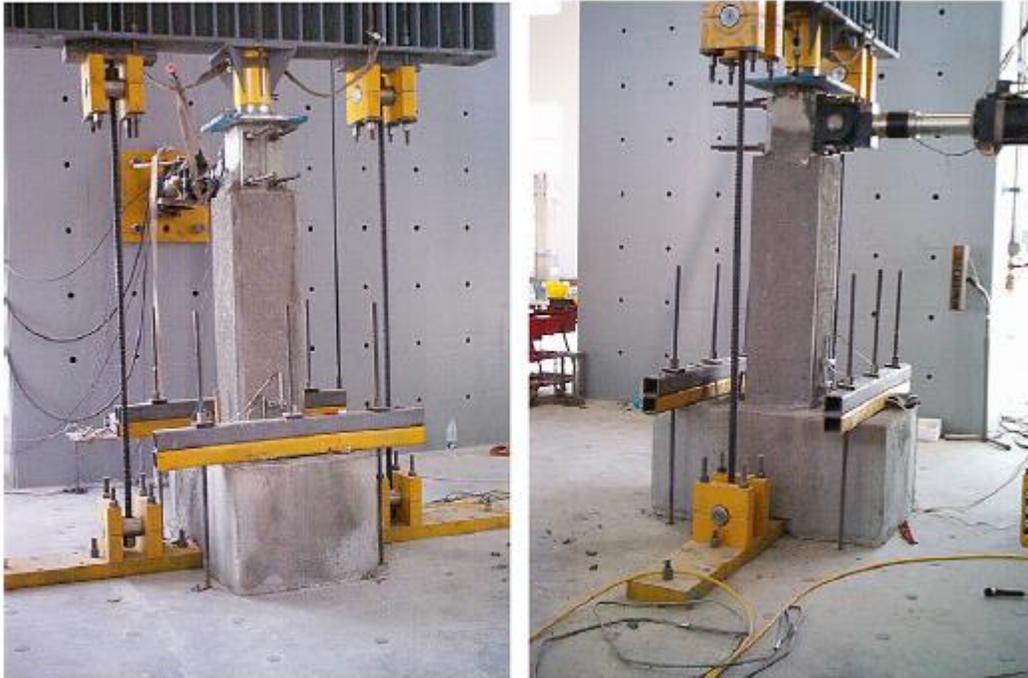
Ilustración 6. Configuración de prueba y ensayo de especímenes con encamisado en concreto.

Se utilizó el mismo procedimiento de prueba para todas las muestras. Cada muestra se movió primero al área de prueba y se ancló a un piso fuerte. Se utilizó un gato hidráulico y una viga de acero IPE 600 para aplicar una carga axial constante a la parte superior de cada muestra como se muestra en la Ilustración 6. Cada prueba se inició mediante la aplicación de una carga cíclica horizontal controlada por desplazamiento en la parte superior de la parte no encapsulada de la columna. El desplazamiento lateral de la columna también se midió en este punto.

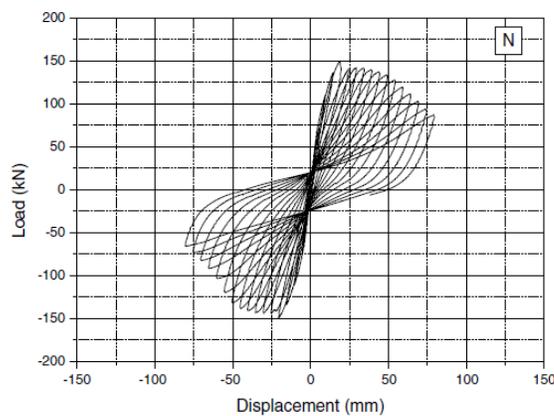
Ilustración 7. Carga contra curva de desplazamiento para muestra N.

La prueba finaliza cuando el desplazamiento fue de 80 mm debido a la degradación de la resistencia y al daño extenso del encamisado. La fuerza máxima del espécimen fue 149.8 kN. Cuando finalizó la prueba, la fuerza se había reducido al 58% del máximo. Después de la prueba, el estado del encamisado era muy malo. Se habían producido grietas en los cuatro lados del espécimen y en toda la altura del encamisado. La separación del encamisado de la columna original era obvia. Las barras de refuerzo del encamisado no se doblaron porque los extremos del estribo estaban soldados entre sí. Después de alcanzar la resistencia máxima, hubo una caída repentina en la resistencia, que se debió a la separación del encamisado de la

columna original. La pérdida de unión entre el encamisado y la columna original resultó en que todo el daño se restringiera al encamisado, mientras que la columna original permaneció intacta.

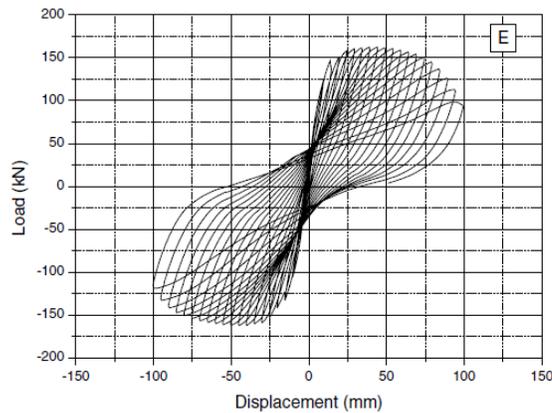
Ilustración 9. Carga contra curva de desplazamiento para muestra E.

La prueba se terminó cuando el desplazamiento fue de 100 mm. La resistencia máxima de la muestra fue de 162.7 kN y, cuando finalizó la prueba, la resistencia fue del 66% del máximo. El daño del encamisado fue bastante extenso en los cuatro lados, pero el daño no se extendió a la columna original debido a la pérdida de unión entre el encamisado y la columna original. No se observó pandeo en la barra y esto puede atribuirse principalmente al hecho de que los estribos soldados no se abrieron.

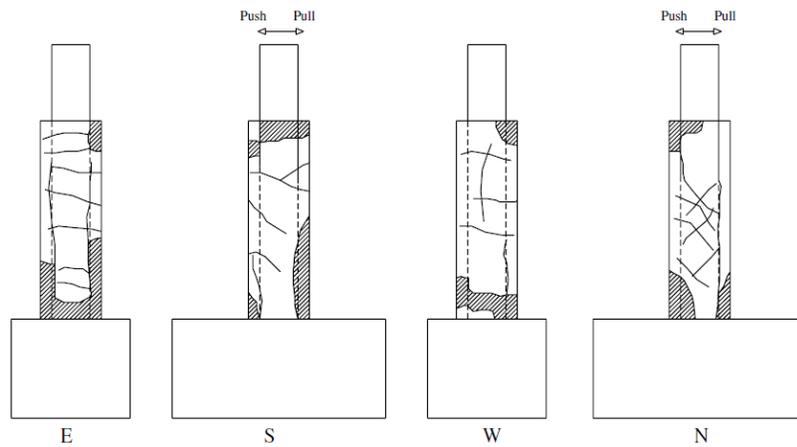
Ilustración 10. Patrones de grietas para la muestra E después de la prueba.

En la siguiente ilustración se presenta el patrón de fisuras en las cuatro caras del reforzamiento de la columna, siendo E: Cara Este, S: Cara Sur; W: Cara Oeste, N: Cara Norte.

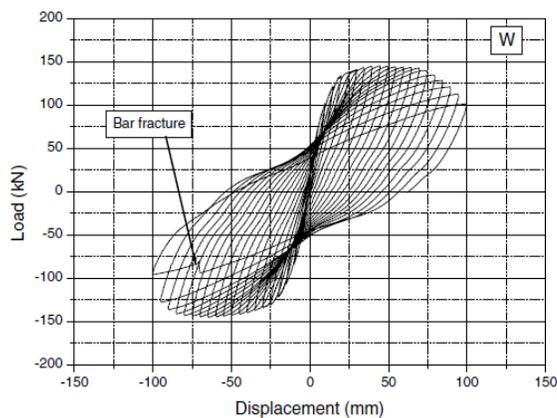
Ilustración 11. Carga contra curva de desplazamiento para muestra W.

La prueba se terminó cuando el desplazamiento fue de 105 mm. La fuerza máxima de la muestra fue 145.1 kN y la fuerza restante al final de la prueba fue 69% de la máxima. El vínculo entre el encamisado y la columna original era muy bueno y era significativamente mejor que las dos muestras N y E. Esto puede atribuirse al uso del concreto premezclado en lugar de concreto hecho en obra.

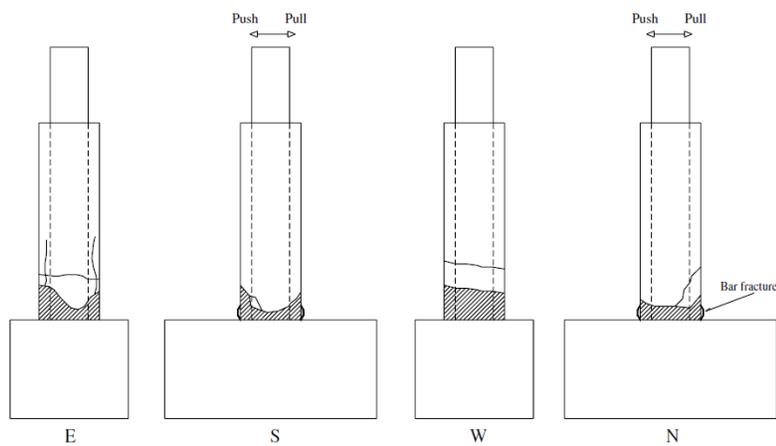
Ilustración 12. Patrones de grietas para la muestra W después de la prueba.

En la siguiente ilustración se presenta el patrón de fisuras en las cuatro caras del reforzamiento de la columna, siendo E: Cara Este, S: Cara Sur; W: Cara Oeste, N: Cara Norte.

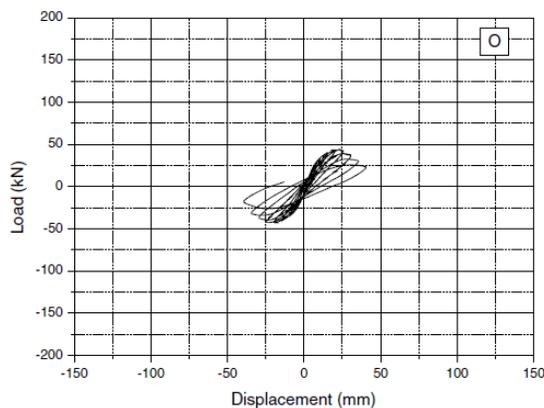
Ilustración 13. Curva de carga contra desplazamiento para la muestra no reforzada.

Para la muestra no fortalecida, la resistencia máxima fue de 43.5 kN y, al final de la prueba, la resistencia de la muestra se había degradado al 50% del máximo.

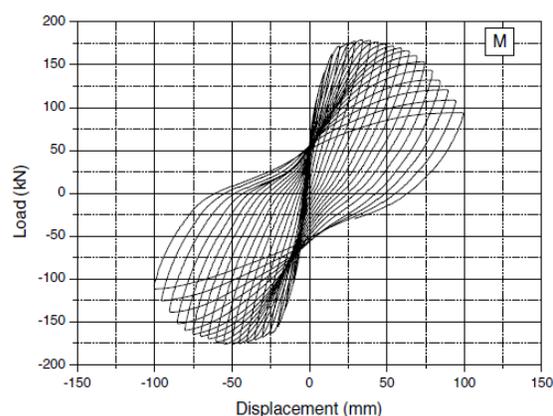
Ilustración 14. Curva de carga contra desplazamiento para la muestra monolítica.

La muestra falló debido a la flexión. La prueba se terminó cuando el desplazamiento era de 100 mm, porque la fuerza de la muestra había reducido significativamente. La resistencia máxima de la muestra fue de 179.0 kN y, al final de la prueba, la resistencia de la muestra se había degradado al 56% del máximo. Las barras de refuerzo externas no se fracturaron y no se observó daños en los estribos.

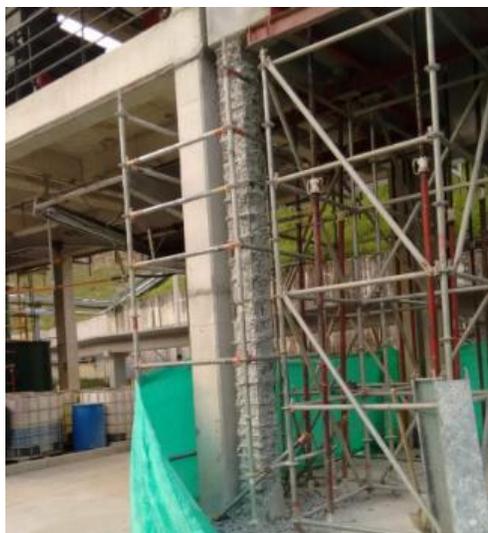
Ilustración 15. *Proceso constructivo de encamisado en concreto*

Para realizar el análisis de los costos y tiempos se contactó a un asesor de la empresa Toxement, éste recomienda el siguiente procedimiento constructivo para ejecutar un reforzamiento mediante un encamisado de concreto reforzado. Se procede a retacar con tacos metálicos alrededor de la columna afectada, inicia la demolición del recubrimiento, perforación para la colocación de los conectores entre la columna existente y la nueva (para garantizar el anclaje se utiliza Euco Dural o equivalente), armado del acero de refuerzo

longitudinal y transversal, aplicación de un imprimante tipo Epotoc o equivalente para garantizar adherencia entre los concretos, colocación de formaleta metálica hasta 10 cm por debajo de la altura de la columna para permitir el ingreso adecuado del concreto, el cual en vez de ser preparado con cemento de uso estructural deberá ser un mortero de reparación fluido y sin retracción tipo Hi Flow Grout o equivalente. Los últimos 10 cm de la columna, se vacían como se indicó en el procedimiento anterior, simplemente que, en vez de formaleta metálica, se puede utilizar un pequeño armazón en madera convencional dejando un chaflán en una de las caras para poder ingresar la mezcla.

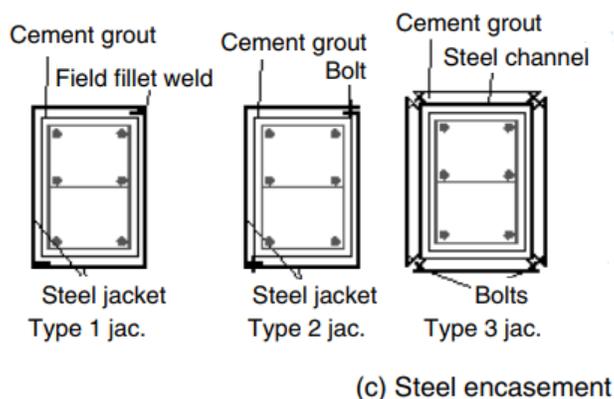
Ilustración 16. Tipos de encamisado en acero.

En la presente monografía se mencionan algunas de las configuraciones típicas de reforzamiento en acero, en las cuales la columna RC está encerrada o envuelta por una placa de acero alrededor de la cara externa de la columna como se presenta en la Ilustración 16. Se analizan dos tipos de configuración de reforzamiento en acero, conformados por dos placas en forma de L como los Tipos 1 y 2 (Ver Ilustración 16) alrededor de la columna, que luego

se sueldan o atornillan para proporcionar un encamisado transversalmente continuo (Wu, Y. F., Liu, T., & Oehlers, D. J., 2006). El espacio entre la placa de acero y la cara de la columna es rellenado con mortero fluido sin retracción. También es un método común la configuración Tipo 3 (Ver Ilustración 16), implementando ángulos de acero, colocados en las esquinas de la columna y soldados a las placas de acero para conformar el encamisado.

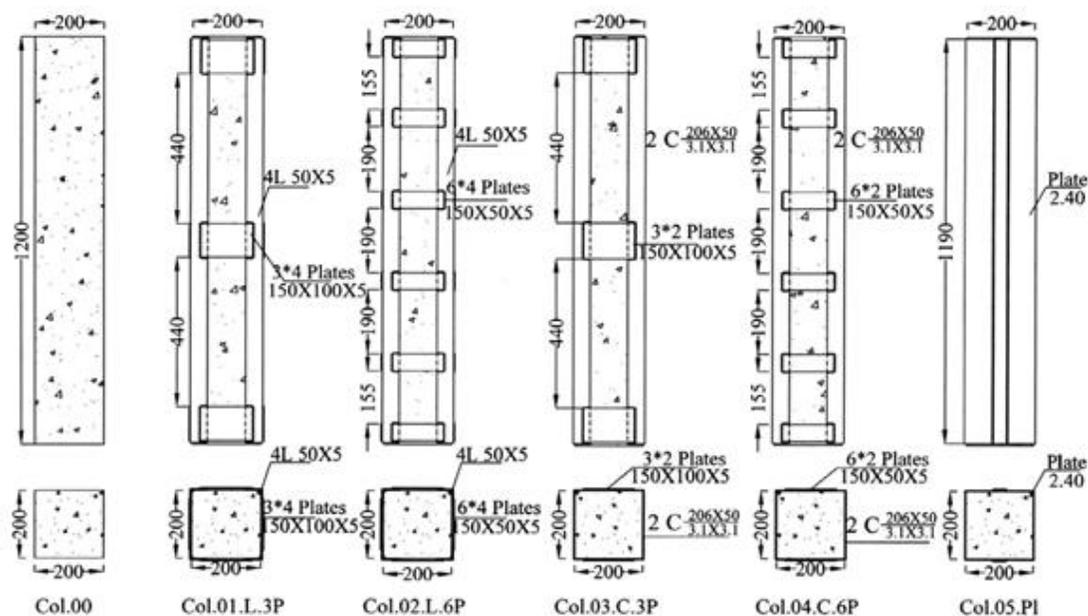
Ilustración 17. Dimensiones de especímenes y sus configuraciones de encamisado de acero.

Belal, M. F., Mohamed, H. M., & Morad, S. A. (2015), realizaron un programa experimental del comportamiento de las columnas de concreto reforzado con siete especímenes de columnas, con sección transversal de 200 · 200 mm y altura de 1200 mm. Dos de los especímenes no tenían encamisado y el resto se encontraban reforzados con diferentes configuraciones de encamisado de acero pero con la misma área transversal horizontal total. La Ilustración 17 muestra las dimensiones de los especímenes y sus configuraciones de encamisado de acero.

Fig. 1 Specimen dimensions and steel jacket configuration.

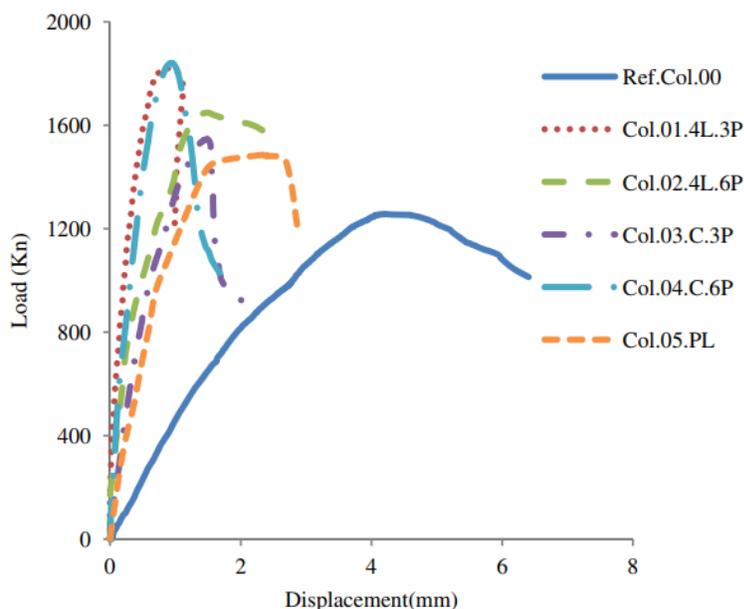
Ilustración 18. Curvas fuerza - desplazamiento de especímenes con encamisado de acero.

La Ilustración 18 presenta las curvas fuerza – desplazamiento, realizadas con los resultados de los especímenes sometidos a carga axial y en la Tabla 6 se relacionan las cargas de falla con su respectivo desplazamiento.

Specimen	Failure Load P_u (kN)	Disp. δ (mm)
Col.00 (Ref. specimen)	1215	4.10
Col.01.L.3P	1918	1.07
Col.02.L.6P	1679	1.96
Col.03.C.3P	1609	1.79
Col.04.C.6P	1862	1.24
Col.05.PI	1516	2.20

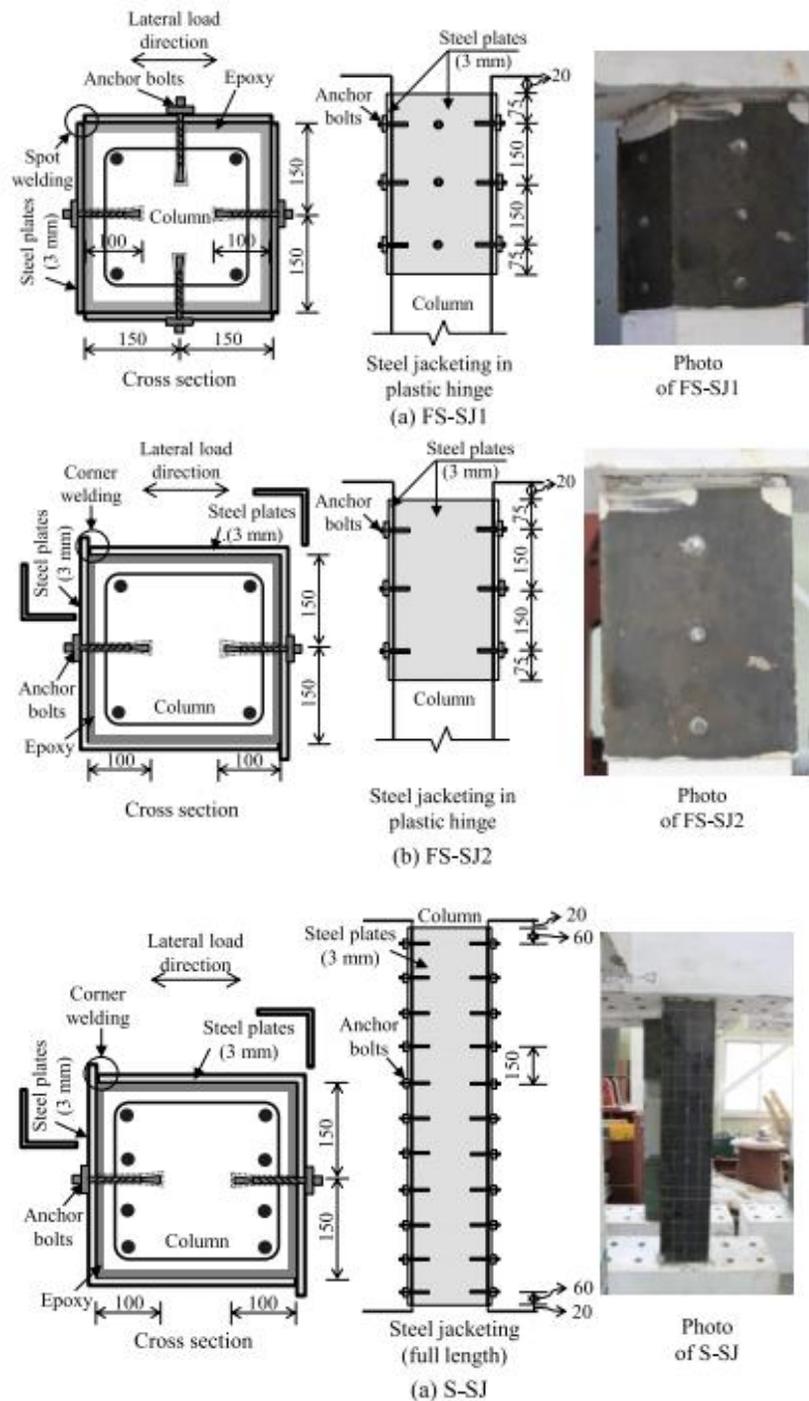
Ilustración 19. Configuración de especímenes con revestimiento de acero

revestimiento con acero. En esta investigación analizan el comportamiento y los resultados de falla de especímenes sometidos a cargas de cortante, flexión - cizalladura y carga cíclica, e implementan dos estrategias de reforzamiento en los especímenes: reforzamiento parcial en la zona de articulación plástica (serie FS) con el objetivo de aumentar la capacidad de deformación, y el reforzamiento completo (serie S) con el objetivo de aumentar tanto la resistencia al cizallamiento como la deformación. En la Tabla 7 se indica el tipo y zona de encamisado implementado en cada uno de los especímenes y en la Ilustración 20 se relacionan los resultados de cargas laterales y deformaciones que obtuvieron los autores en su investigación.

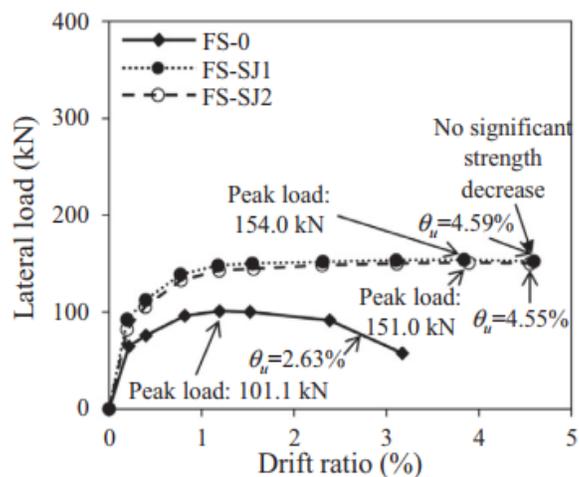
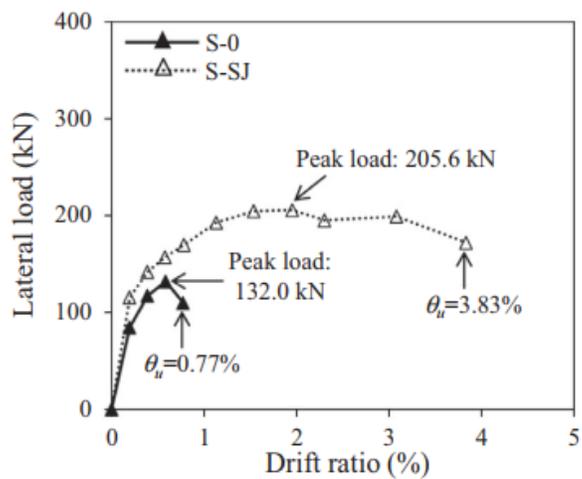
Ilustración 20. Cargas laterales y deformaciones de especímenes con encamisado de acero.

(a) Steel jacketing in plastic hinges

(d) Steel jacketing in entire columns

En las columnas modificadas, el daño, incluido el aplastamiento y el agrietamiento del concreto, disminuyó significativamente a simple vista, y las barras longitudinales cedieron, lo que indujo el modo de falla dúctil.” Truong, G. T., Kim, J. C., & Choi, K. K. (2017).

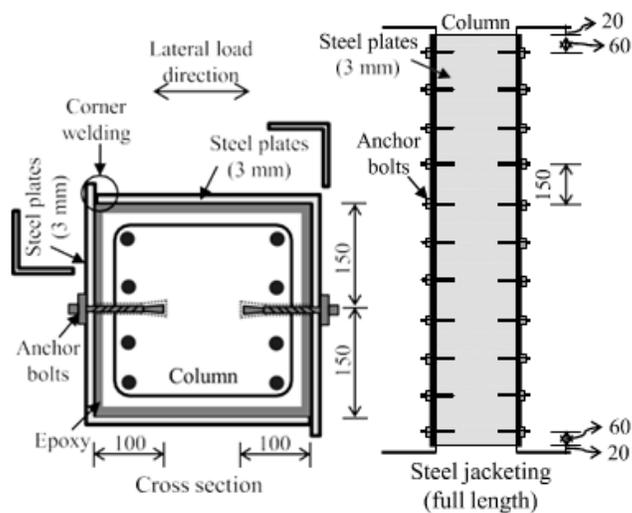
Ilustración 21. Detalle de montaje de encamisado en acero.

Se toma de referencia el montaje de encamisado en acero en toda la longitud de la columna realizado y analizado por Truong, G. T., Kim, J. C., & Choi, K. K. (2017), el cual se muestra en la ilustración 21. Se utilizan platinas metálicas en forma de L y se ensamblan a las caras de la columna después de recubrirlas con una capa adhesiva epóxica. Luego se instalan los pernos de anclaje a través de los agujeros pre taladrados con una longitud de 100 mm en las columnas de concreto, instalándose dos lados de las platinas de acero con una línea vertical de pernos de anclaje. Finalmente, los extremos libres de las platina de acero se sueldan entre sí.

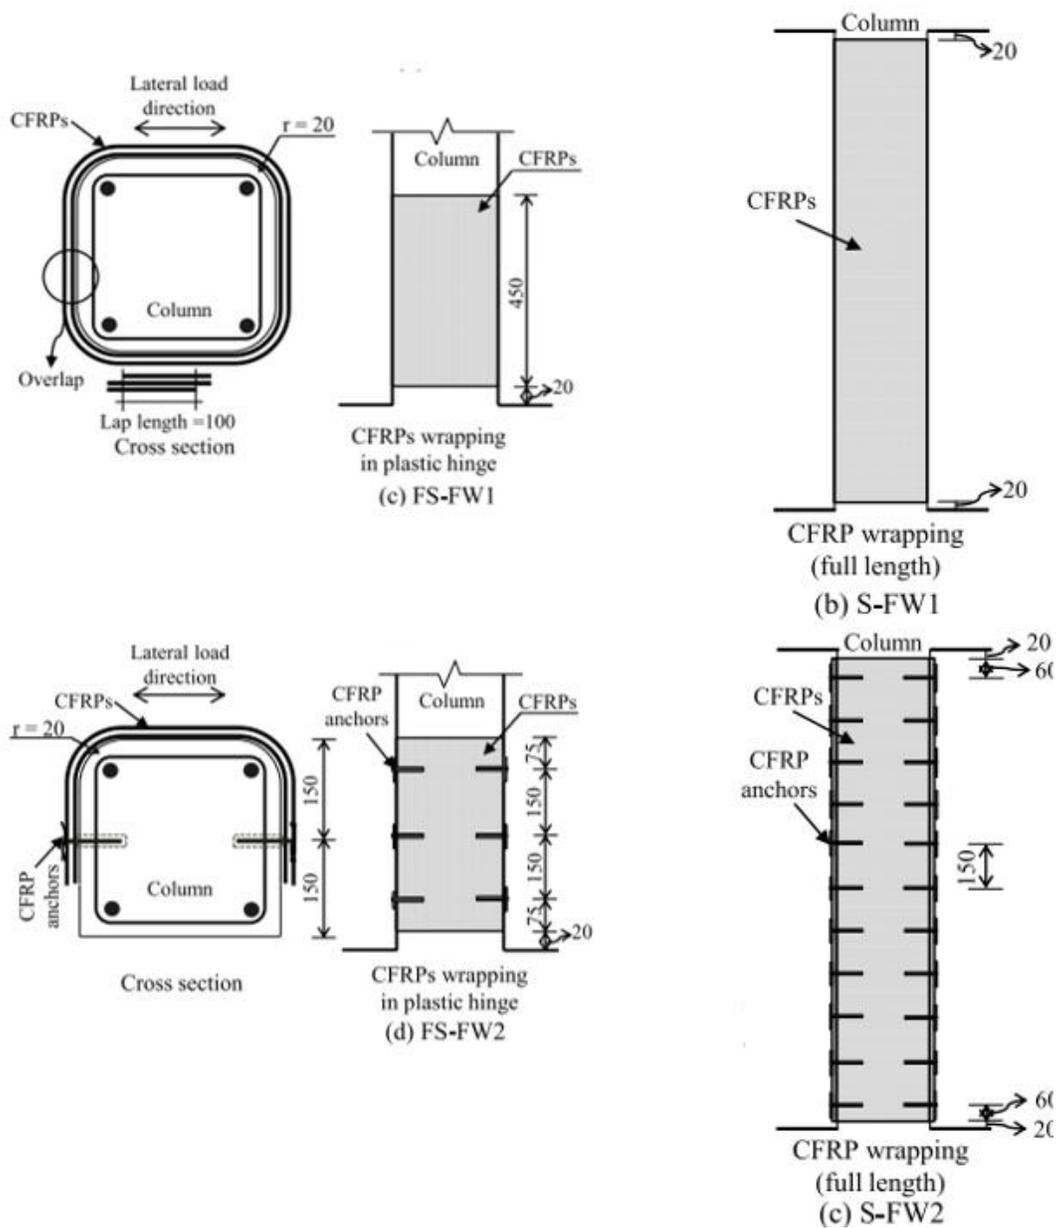
Ilustración 24. Configuración de especímenes con revestimiento de CFRP

Truong, G. T., Kim, J. C., & Choi, K. K. (2017) realizan la investigación de la técnica de revestimiento de columnas de concreto reforzado con CFRP. Como se dijo anteriormente, en esta investigación implementan dos estrategias de reforzamiento en los especímenes: reforzamiento parcial en la zona de la articulación plástica (serie FS) con el objetivo de aumentar la capacidad de deformación, y el reforzamiento completo (serie S) con el objetivo de aumentar tanto la resistencia al cizallamiento como a la deformación. En la Ilustración 24 se presenta la configuración de los especímenes con revestimiento de CFRP ensayados por Truong, G. T., Kim, J. C., & Choi, K. K. (2017), en la Tabla 12 se indica el tipo de revestimiento implementado y en la Ilustración 25 se relacionan los resultados de cargas laterales y deformaciones que obtuvieron los autores en su investigación.

Muestra	Tipo de encamisado
0	Sin revestimiento
FW1	Completo. Dos capas de CFRP.
FW2	Revestimiento en tres lados en forma de U con fijación con línea vertical de tres anclajes CFRP al final. Dos capas de CFRP.

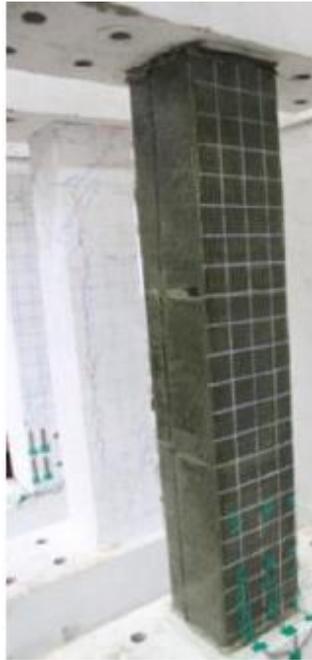
Ilustración 26. *Proceso constructivo de recubrimiento en CFRP*

Para realizar el análisis de los costos se contactó a un asesor de la empresa Toxement, este recomienda el siguiente procedimiento constructivo para ejecutar un reforzamiento mediante FRP: Se procede a retacar con tacos metálicos alrededor de la columna afectada, demoler y redondear las esquinas, limpieza de la superficie por medio del método de abrasión, aplicar en todas las caras de la columna un epóxico para adherir los tejidos de fibra de carbono “Duralcrete ESR”, colocar en todo el perímetro el tejido en fibra de carbono de 300 gr/m² “Euco Carbon Fiber CFS 300”, este último se debe traslapar como mínimo 12 cm. Como el ancho del Euco Carbon Fiber CFS 300 es de 50 cm, para una columna de 3 m de altura, se deben colocar aproximadamente 7 capas con una longitud de 1.35 m, traslapando verticalmente como mínimo 10 cm, por último se vuelve aplicar una mano de Duralcrete ESR sobre el tejido para protegerlo y se le da el acabado deseado a la columna.
