**ESTRUCTURA Y PATRONES DE COLONIZACIÓN DEL  
ENSAMBLE MICROBIANO EN FUENTES ORNAMENTALES  
URBANAS (MEDELLÍN - COLOMBIA) Y SUS POTENCIALES  
AFECTACIONES EN LA SALUD PÚBLICA**

**Maestría en Ingeniería Ambiental**

Trabajo de Investigación presentado como requisito para optar al título de Magíster en Ingeniería Ambiental

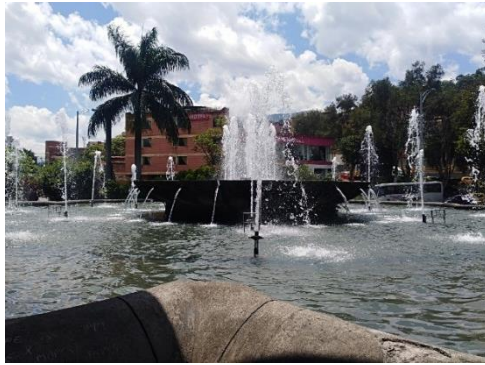
SD

Fuente ubicada en la glorieta de intercambio San Diego, en la zona sur de la ciudad y con presencia de alto flujo vehicular y de habitantes de calle.

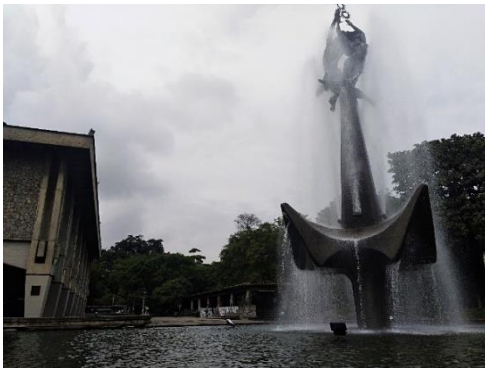
UA

Fuente ubicada en la Universidad de Antioquia. Ambiente con menor incidencia de contaminación urbana a excepción de una abundante presencia de palomas.

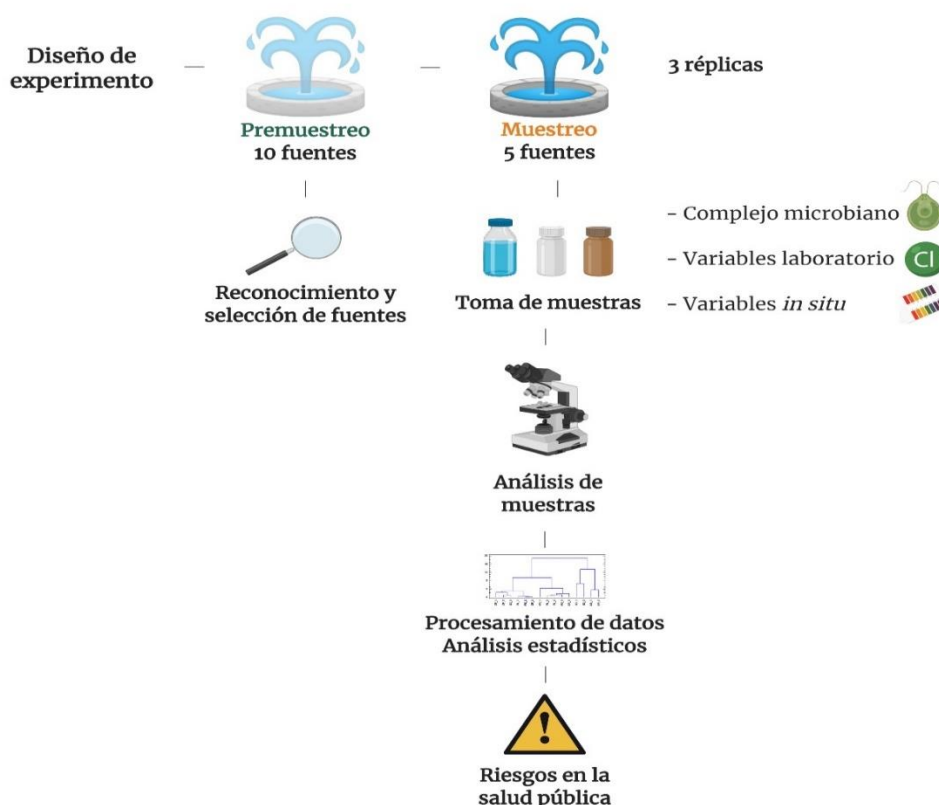
*Figura 3. Esquema metodológico*

Por otro lado, se realizó la medición in situ de las variables fisicoquímicas: temperatura ambiente, oxígeno disuelto (OD), porcentaje de saturación de oxígeno (%Sat), pH, conductividad y turbidez. Además, se realizó la medición de nitrógeno total Kjeldahl (NTK) por titulometría (límite de cuantificación 1.00 mg/L N), fósforo total (Ptotal) y cloro residual (ClRes) por método espectrofotométrico (límite de cuantificación de 0.1 mg/L P y 0.050 mg/L Cl, respectivamente) y carbono orgánico total (COT) a través de oxidación. (límite de cuantificación de 1.00 mg/L C). En la Figura 3 se presenta la síntesis de la metodología empleada en el estudio.

Este trabajo de investigación se estructuró en dos secciones, desarrolladas a manera de capítulo, donde el primero plasma lo correspondiente a los dos objetivos específicos iniciales y el segundo da cuenta del desarrollo del tercer objetivo. En estos se explica la metodología

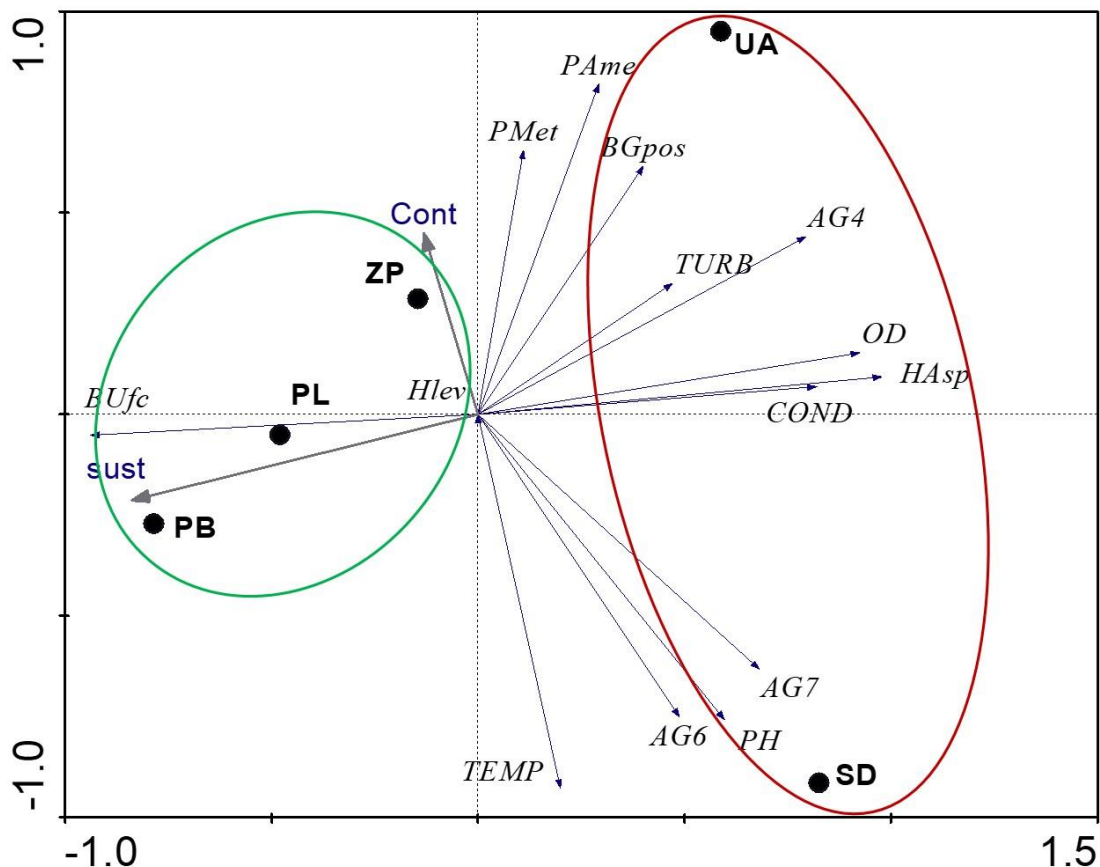
El análisis de componentes principales muestra de igual forma que las variables turbidez, oxígeno disuelto, conductividad y pH están relacionadas con el aumento en la abundancia de los grupos algales, lo cual ocurre principalmente en las fuentes Universidad de Antioquia (UA) y San Diego (SD), mientras que las demás fuentes se relacionan con valores bajos de

**Figura 6. Análisis de componentes principales (PCA) para el complejo microbiano y las variables ambientales.** ZP: Zona Poblado; PB: Pablo Tobón; PL: Parque de las Luces; SD: San Diego; UA: Universidad de Antioquia. OD: Oxígeno disuelto; TURB: Turbidez; COND: Conductividad Sust: Sustrato; Cont: Contaminación. BUfc: Unidades formadoras de colonias bacterianas; BG: Bacterias Gram-positivas; Hlev: Hongos levaduriformes; HAsp: Hongos compatibles con Aspergillus; AG4: Grupo algal IV; AG6: Grupo algal VI; AG7: Grupo algal VII; PAmc: Amebas; PMet: Metazoarios.

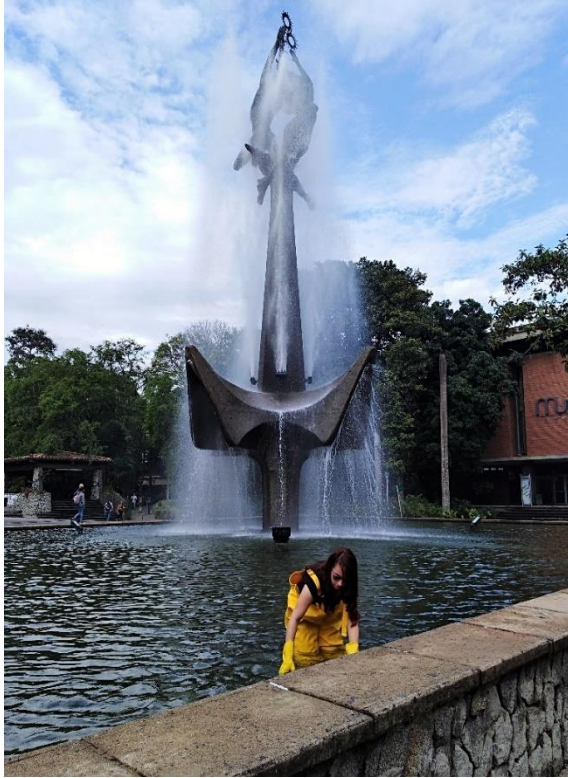
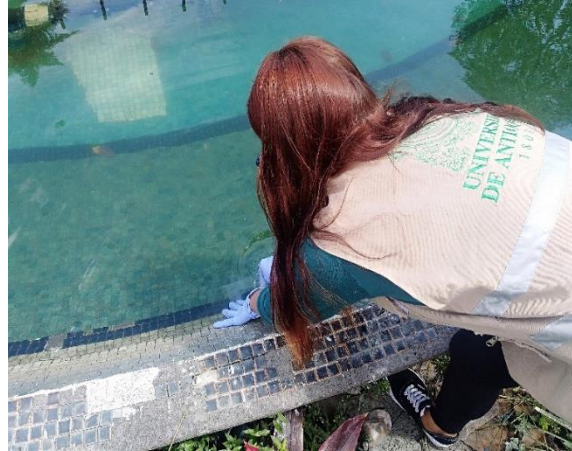
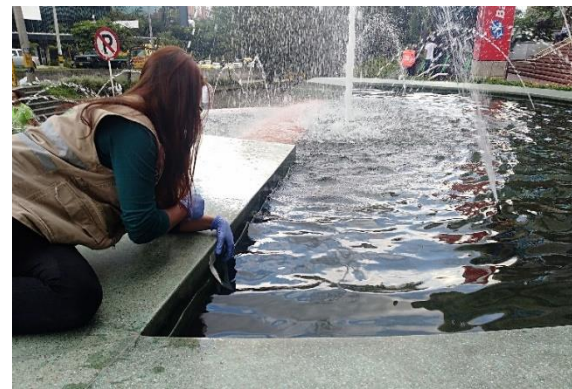
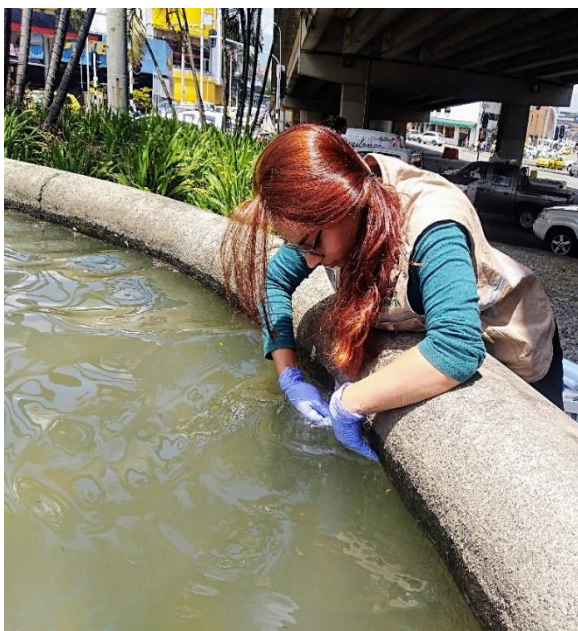
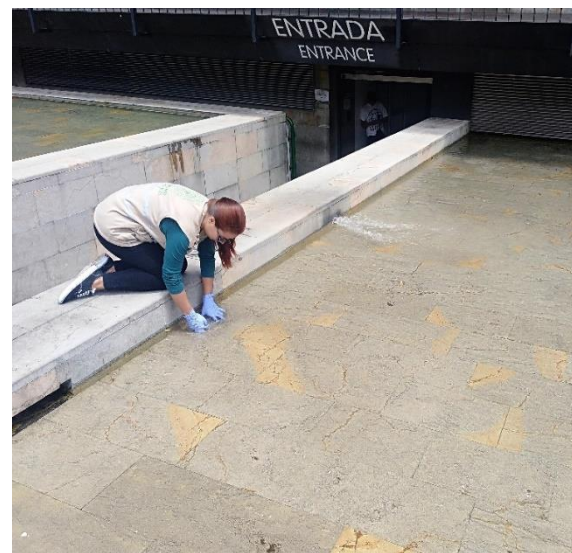
*Anexo 1. Fotografías de la toma de muestras en las 5 fuentes ornamentales estudiadas*

La toma de muestras del ensamble microbiano se realizó a una profundidad de 10 cm por debajo del nivel del agua, en sitios donde la luz del sol fuera constante, garantizando un ambiente lumínico homogéneo y alejado de algún sistema de aireación que afectara el desarrollo de la microbiota en la estructura. Para la toma de muestras se empleó un cuadrante de acetato de 10x10 cm, a través del cual se tomó el material adherido al sustrato utilizando una gasa estéril. Para las bacterias, hongos y protozoos se emplearon recipientes de vidrio con 40 ml de agua destilada estéril. Para las muestras de algas perifíticas se usó una solución Transeau 1:1 para su preservación.
