**REVISIÓN DEL ESTADO DEL ARTE EN LA
COORDINACIÓN DE LOS PROCESOS DE
ACABADOS Y TÉCNICAS DE CONSTRUCCIÓN
DE ESTOS, REALIZANDO RECOMENDACIONES
AL CASO DE ESTUDIO, CENTRO LOGÍSTICO
INDUSTRIAL DEL NORTE (CLIN)**

Universidad de Antioquia
Facultad de ingeniería – Escuela ambiental
Medellín, Colombia
2020

Informe de práctica
como requisito para optar al título de:
Ingeniero Civil

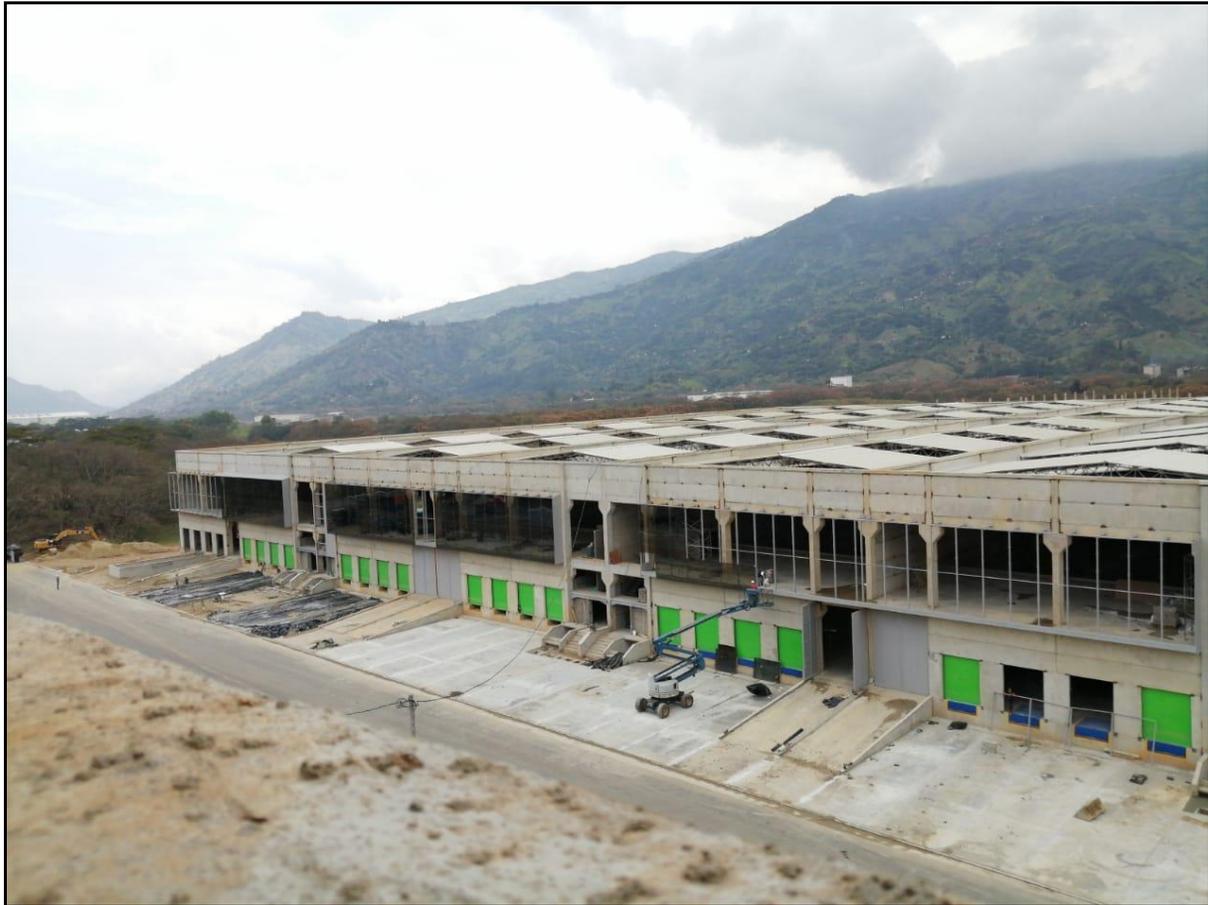
La fachada principal de las bodegas, es una combinación entre vidrio, acero y paredes de concreto prefabricado instaladas con la técnica Tilt-Up, cada bodega cuenta con 4 muelles de carga y descarga de mercancía y una rampa de acceso de camiones.

Figura 2. Fachadas de las bodegas. 2020.
Fuente: Creación propia.

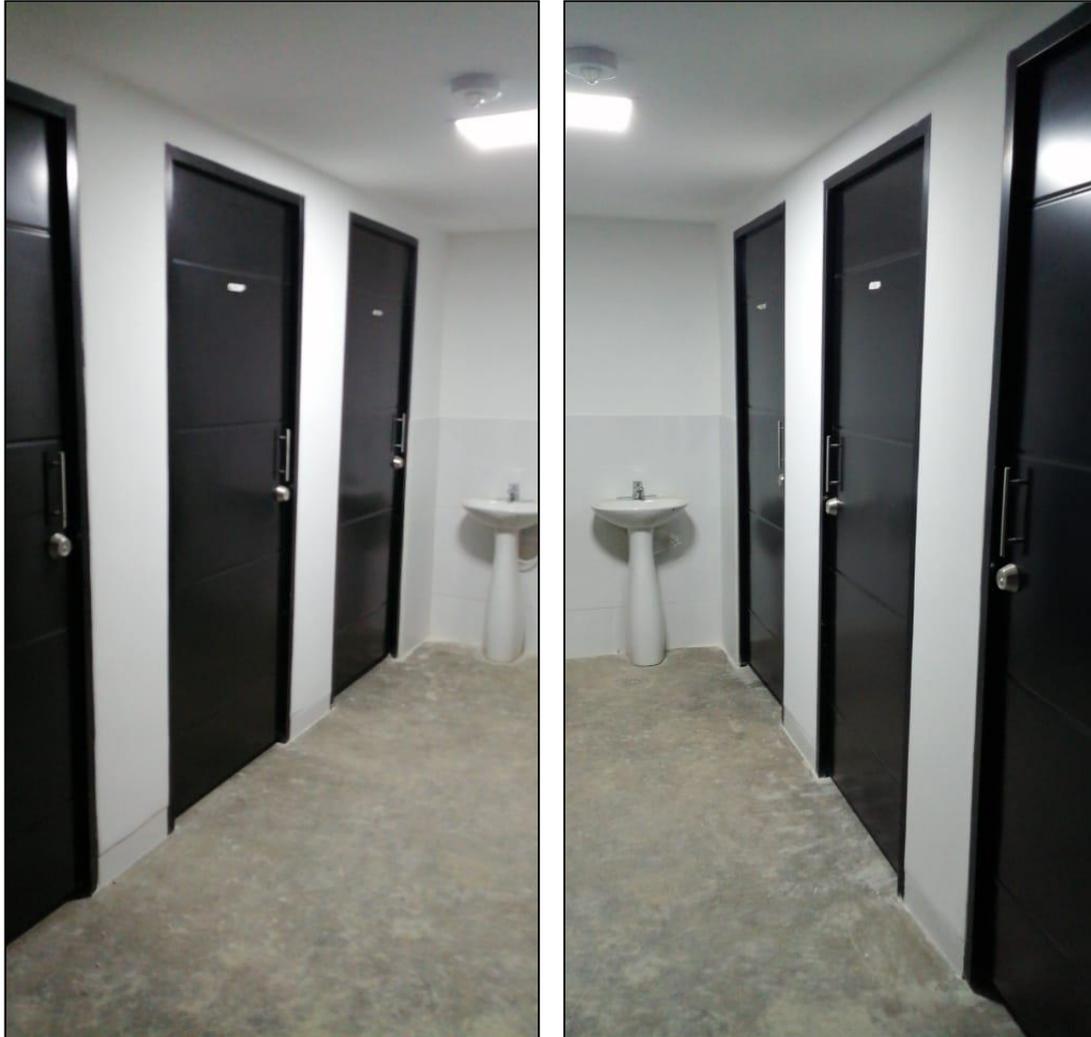
Todas las actividades anteriores, estaban a cargo de un solo ingeniero, y de varios contratistas y aproximadamente 18 trabajadores ejecutando las actividades, para todas las bodegas el diseño era el mismo, baños de aproximadamente 1.5 m², con enchape en sus paredes en cerámica de 30 x 60 cm, techo en sistema drywall, unidades sanitarias con lavamanos de pedestal, lámparas LED de sobreponer e incrustar con sensores de movimiento, paredes revocadas, masilladas y estucadas con acabado en pintura blanca y todos los baños con puertas metálicas con chapas de seguridad.

Figura 3. Baños del primer nivel de las bodegas. 2020.

En el primer nivel de las bodegas, se encuentra la zona de almacenamiento de mercancía en el cual se podrán instalar estanterías o maquinas industriales, la zona de baños, donde se encuentra la principal actividad acabados, cuenta con 6 baños, con puertas de metal, cielo raso en sistema Drywall y paredes con terminaciones en estuco y masilla, cuentan con enchapes en paredes, pero no en piso y sensores de luz para la iluminación, ver Figura 3. El segundo nivel, está a una altura aproximada de 4,20 m, es un mezanine, en donde se encuentra la cocineta y un espacio amplio para ubicar, casilleros, sillas y mesas, el tercer nivel, a una altura de 7,30 m aproximadamente, tiene un área para almacenaje de baja capacidad o instalar puestos de oficina, también tiene 4 baños con las mismas especificaciones de acabados que el nivel 1.

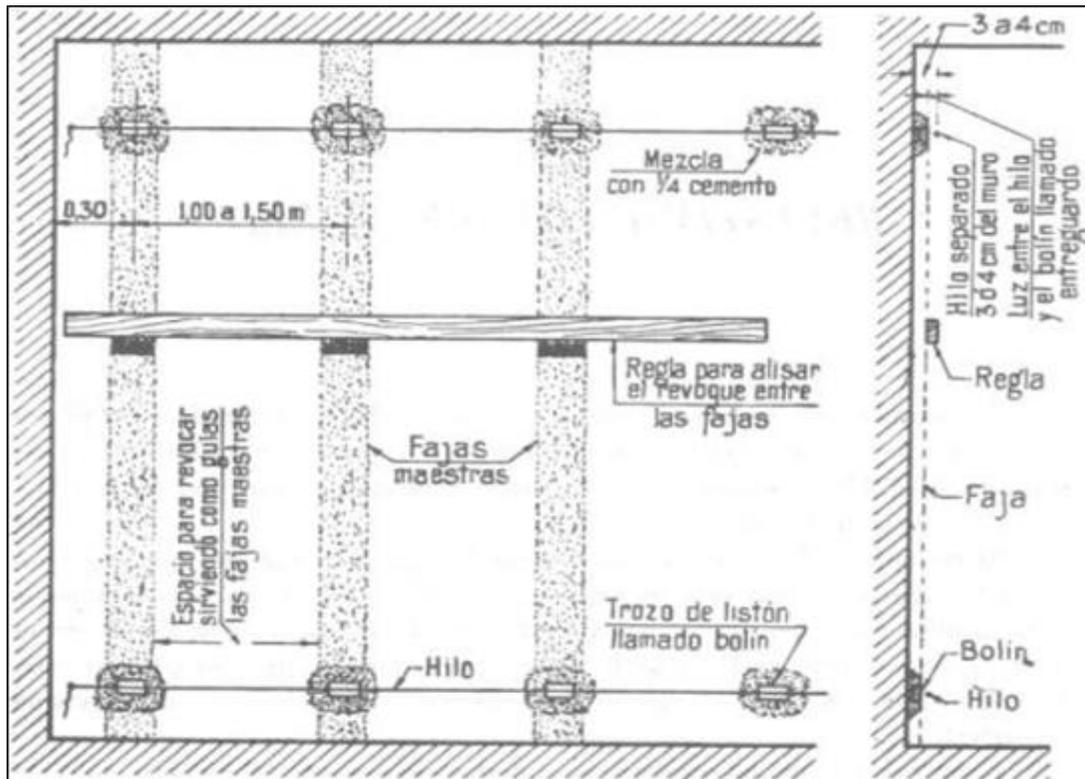
Figura 4. Elementos iniciales para iniciar un revoque grueso.
Fuente: Gonzalez y Tolchinsky (2018).

- Definición del plano del revoque: Aproximadamente a 30 cm del piso, el techo y los extremos de la pared, se colocan, paralelos a ésta, cuatro hilos formando un rectángulo (en el cual, también con hilos, pueden trazarse las diagonales); estos hilos están atados a clavos, de tal manera que en conjunto forman el plano del futuro revoque. Se podrá verificar así que la separación mínima entre los hilos y la pared no supere el espesor adoptado;

- Formación de fajas: Tomando como guía el hilo superior, se amuran listones de madera con mortero (se los llama bolines). La superficie del listón es la futura superficie del revoque. Siempre siguiendo el hilo superior se colocan los bolines distanciados entre 1 y 1,50 m. Siguiendo el hilo inferior y en correspondencia vertical con los de arriba, se colocan otros abajo. Cada pareja de bolines en sentido vertical sirve de guía para hacer la faja o maestra de mortero, rellenando el espacio entre la pared y la regla apoyada sobre los bolines

- Relleno entre fajas: El espacio comprendido entre fajas se revoca manteniendo la regla apoyada sobre aquellas. Queda completado así el revoque grueso.

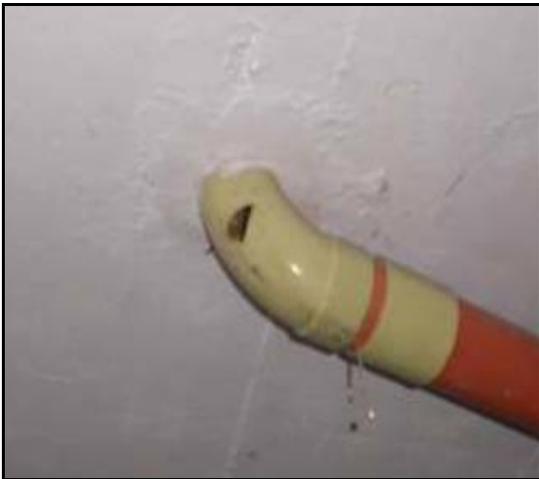
Figura 5. Rotura de codo 3" PVC sanitario.
Fuente: Vera (2012)

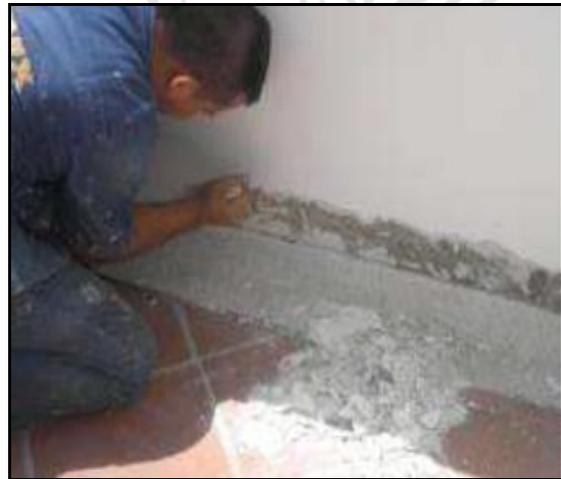
Figura 6. Raspando patera de muro.
Fuente: Vera (2012)

Este trabajo de grado sirve de muestra a como pequeños errores pueden subir el costo final de una obra, también evidencia la forma en la que se abordan problemas de posventa, en nuestro caso de estudio, se presentan dilemas similares, particularmente traemos a colación un problema particular en la actividad de enchape en la zona de baños de 2 bodegas, en donde un lote grande baldosas que específicamente se pidieron de color blanco, llegó a la obra en diferentes tonalidades similares al blanco, y en el cual sin ningún reparo se instalaron, a parte de ellos, hubo una falla en su instalación, ya que se presentaban desniveles en las juntas de las baldosas, al igual que mala distribución de la mezcla de pega. El personal calificado y no calificado encargado de ese frente, decidió instalar las baldosas a pesar de no ser las especificadas, y posteriormente tuvieron que ser removidas las baldosas que se alejaban más del color blanco, y volver a pegar otras de un nuevo lote, esto llevó a un gran aumento del presupuesto de enchape para estas bodegas, a parte del retraso generado en su entrega.

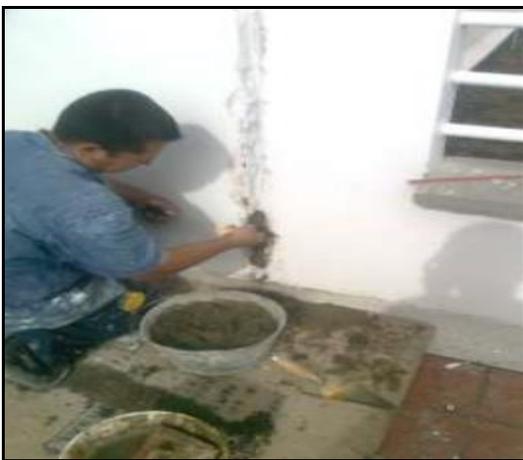
Figura 7. Resane de fisuras.
Fuente: Vera (2012)

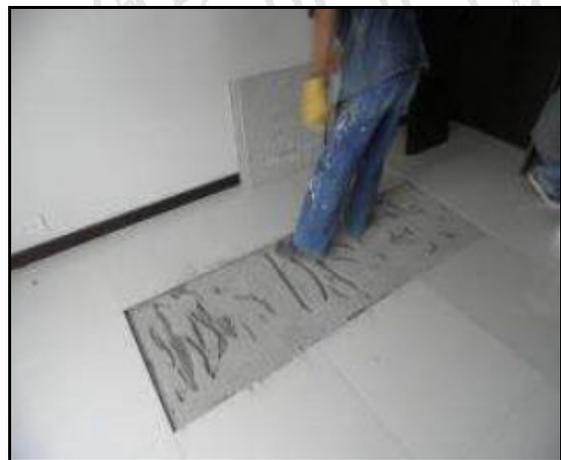
Figura 8. Levantado de baldosas sueltas.
Fuente: Vera (2012)

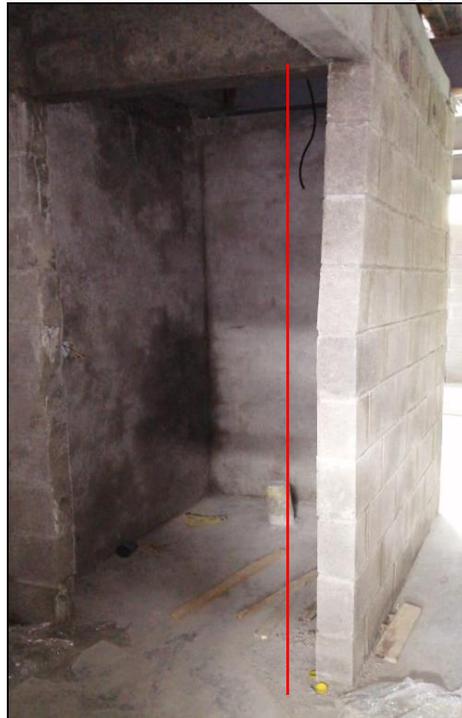
Figura 9. Muros con desplomes. 2020
Fuente: Creación propia.

En la Figura 9, se ve el estado final de algunos muros de la zona de baños, sin revisión o corrección previa, el personal de revoques ingresaba y hacía su respectiva actividad.

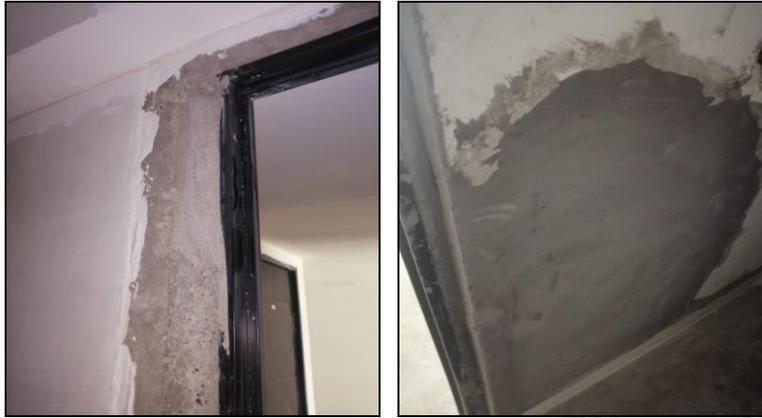
Figura 10. Marco de puertas y reproceso de revoques. 2020.
Fuente: Creación propia.

En la Figura 10, la foto de la izquierda muestra como un muro desplomado impedía la correcta instalación de las puertas metálicas de los baños, en donde en muchas ocasiones de debía demoler parte del revoque y en otras adicionar más mezcla de este, en la foto de la derecha se evidencia, que después de haber realizado el proceso de estucar, se incurrían en reprocesos de revoques donde se debían corregir algunas imperfecciones que el estuco no lograba disimular.

Antes de realizar los procesos de revoques, instalación de puertas metálicas, instalaciones de redes sanitarias y eléctricas, aplicación de estuco, enchape y pintura, el personal encargado debe de chequear correctamente que el muro se encuentre en correcta posición vertical, (aplomar).

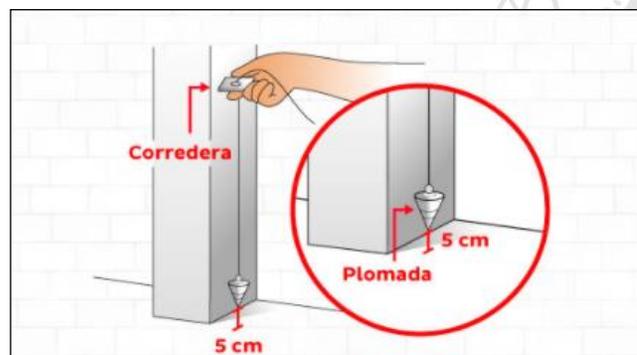
Para esta acción es comúnmente usado el instrumento de medición, *plomada*, esta se coloca en la parte superior de su corredera en el elemento que quieres verificar y deja caer la plomada unos centímetros antes del suelo. Después, verifica que el borde lateral de la plomada no esté muy separado ni pegado contra el elemento (ver Figura 11). Si no se cumple esto, quiere decir que el elemento se encuentra desplomado. En este caso, si es posible, deberás mover el elemento hasta aplomarlo. (Aceros Arequipa. 2018.)

Figura 11. Procedimiento de aplomar. 2018.
Fuente: Aceros Arequipa.

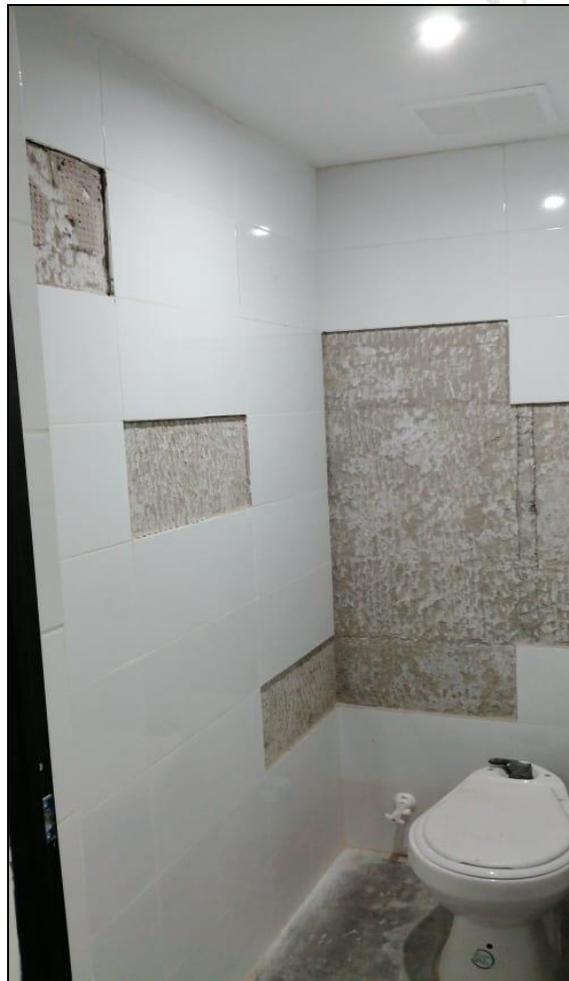
Figura 12. Reproceso en enchape. 2020.
Fuente: Creación propia.

En la Figura 12, se observa un ejemplo del reproceso que se tuvo que realizar en la actividad del enchape a causa de que el lote de baldosas que llegó a la obra con diferente tonalidad de blanco, y a ojos de varios encargados del frente de trabajo, se instaló justo como llegó, tiempo después por ordenes del jefe de obra, se quitaron las

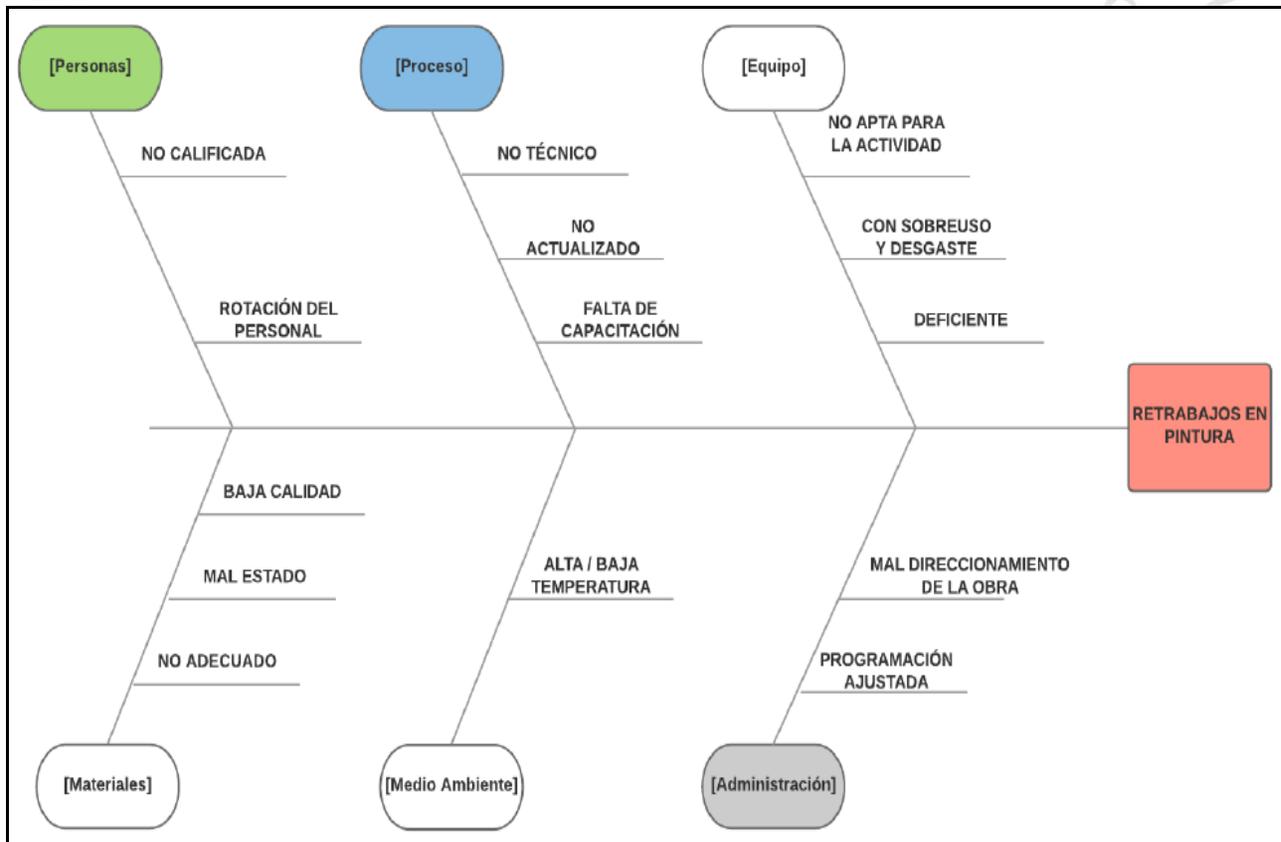
A continuación, se presenta una gráfica tomada del trabajo de Amaya y Rueda (2018), donde se analiza la causa y efecto del proceso de aplicación de pintura, con el fin de que sirva de guía a las personas encargadas del área de acabados en el proyecto CLIN.

Figura 13. Análisis causa-efecto de retrabajos en pintura.

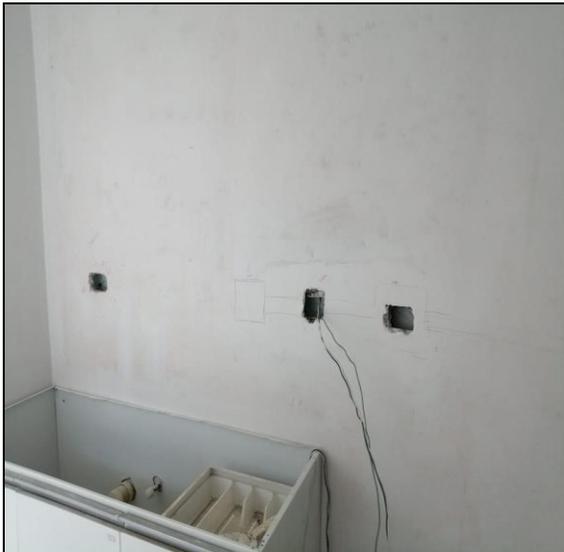
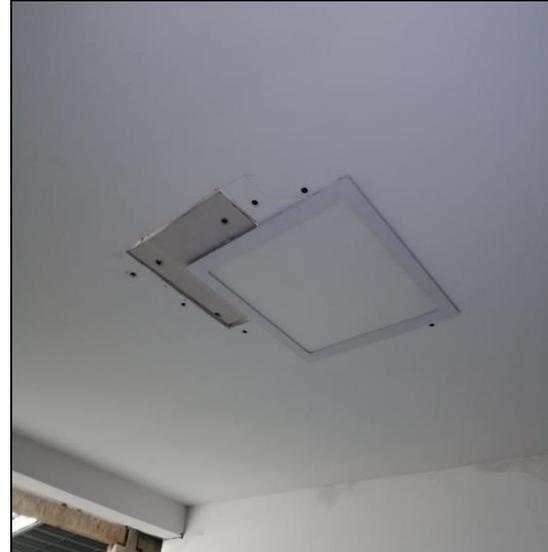
Figura 14. Reprocesos en aplicación de pintura. 2020.
Fuente: Creación propia.

La Figura 14, evidencia que al no chequear actividades antes de aplicar pintura, puede conllevar a que se produzcan sobre trabajos y sobre costos en la obra. La foto de la izquierda evidencia que después de haber sido pintada la pared, se percató que los tomas estaban en posiciones incorrectas y que debían ser reubicados, esto traía como consecuencia tener que canchar, estucar y pintar de nuevo. La foto de la derecha muestra como se ubicó una lampara en donde no se debía, y al corregir el error, tuvo que adicionar un pedazo extra de Gyplac y volver a pintar.

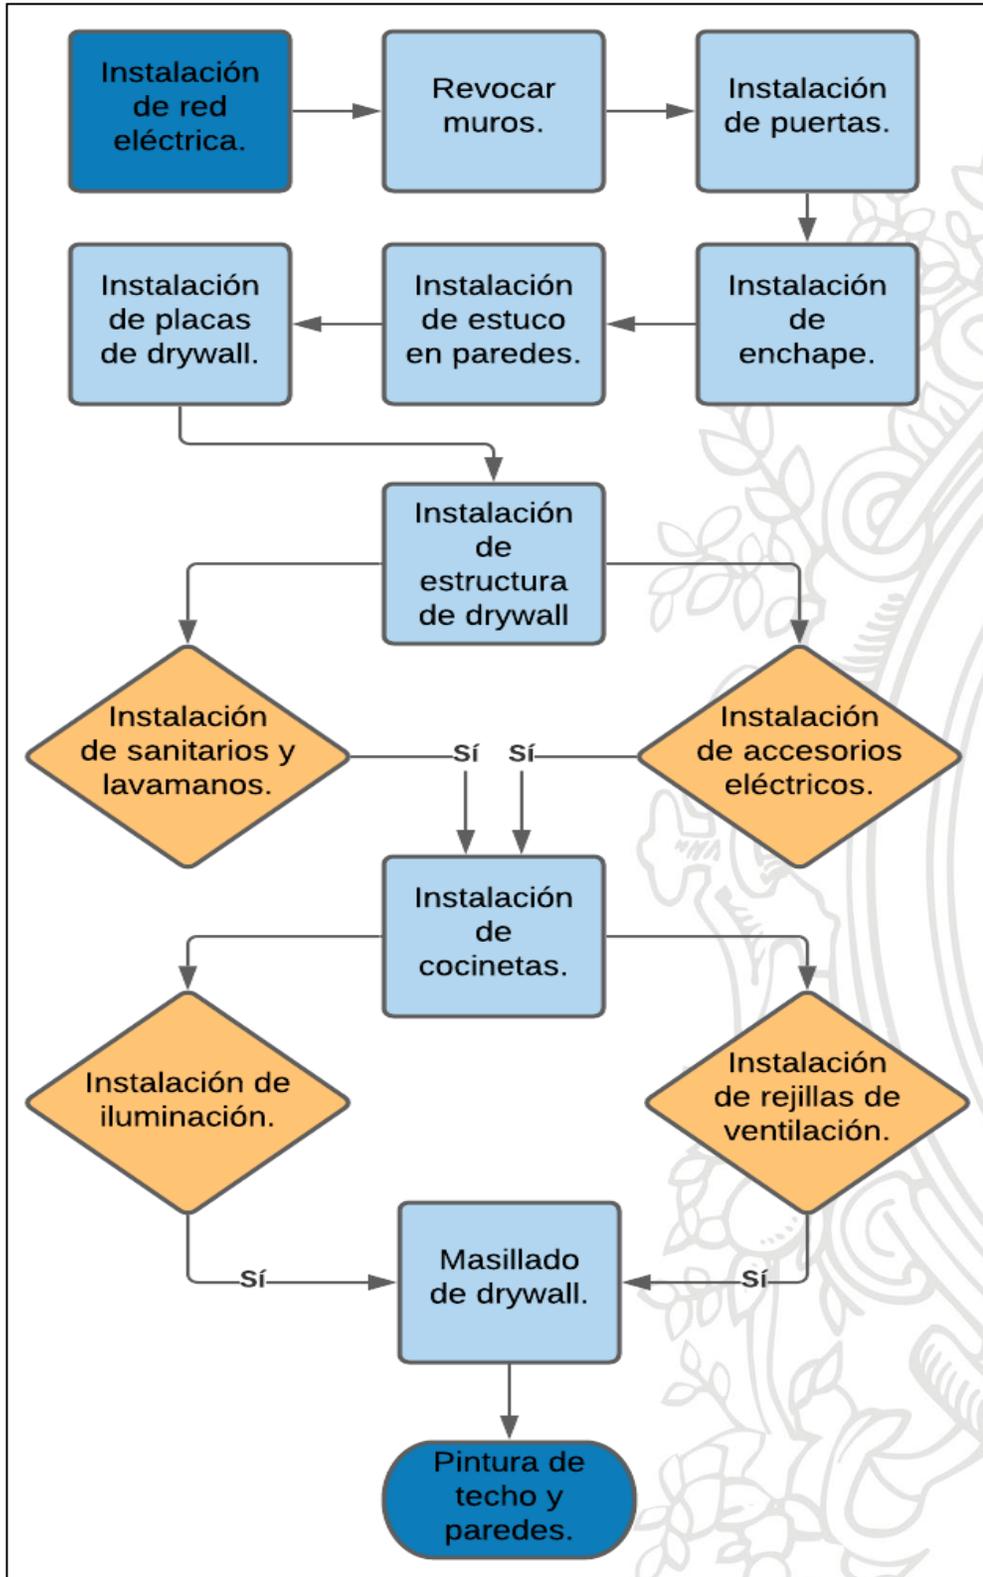
El diagrama parte la idea de que las actividades de acabados se empiezan a ejecutar a partir de que la construcción en los baños se entrega con muros terminados y correctamente aplomados, viguetas superiores y dovelas completamente vaciadas, red sanitaria instalada y plomería presurizada.

Figura 15. Diagrama secuencial de actividades de acabados. (2020).
