**APOYO EN ACTUALIZACIÓN DE PLANES Y
DIAGNÓSTICOS TÉCNICOS CORRESPONDIENTES AL
DOMINIO SANITARIO EN SERVITUANGO S.A. E.S.P**

Facultad de Ingeniería, Escuela Ambiental, Ingeniería Sanitaria

Informe de práctica como requisito parcial para optar al título de:
Ingeniera Sanitaria

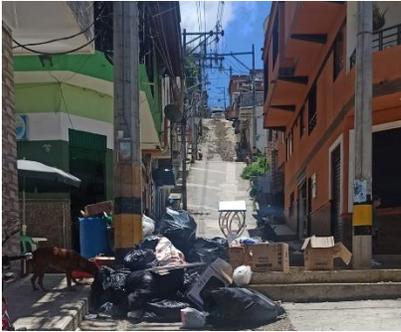
Figura 1. Calle Peatonal.

Se realizó el recorrido de la ruta de recolección para analizar los puntos críticos, que se convierten en potenciales focos de infección, donde se observa la mala separación o el desinterés de la comunidad en hacer una correcta separación. A continuación, se observan algunos puntos críticos identificados durante el recorrido de la recolección de residuos aprovechables (imágenes propias):

La identificación de los puntos críticos abre un camino de oportunidades para idear la solución que genere un cambio definitivo, este puede ser de carácter urbanístico y/o de saneamiento, ya que involucra la aparición de vectores patogénicos que convierten estos puntos en un riesgo de salud pública.

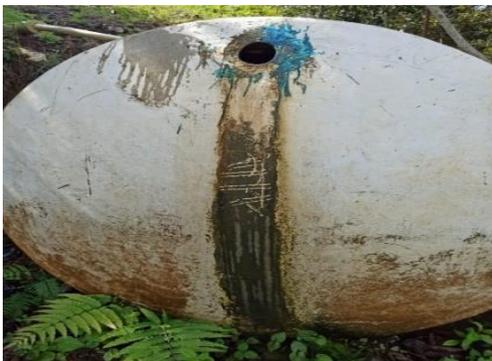
A continuación, se muestran las condiciones iniciales del tanque de tratamiento de lixiviados:

*Figura 9. Tanque tratamiento de lixiviados
Antes.*

Por otro lado, se procedió a hacer la conexión de tubería en u invertida en la parte superior del tanque de tratamiento de lixiviados con el fin de evitar la filtración de aguas lluvia y se realizó un escape de gas que permite que haya ventilación. Adicionalmente se preparó el área mencionada, se pintó y acondicionó la parte externa del pozo séptico y el reactor con el fin de presentarse al público de una forma agradable y educativa, al estar esté en condiciones organizadas, mejora visualmente el entorno general del relleno y se respetaría su estructura.

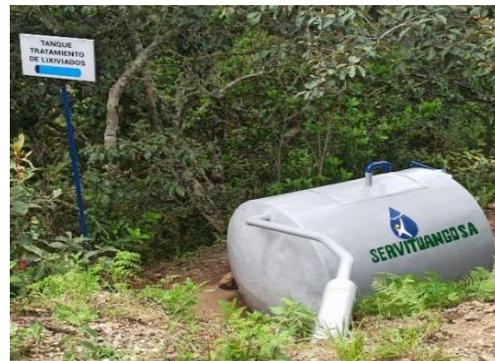
*Figura 10. Tanque tratamiento de lixiviados.
Después.*

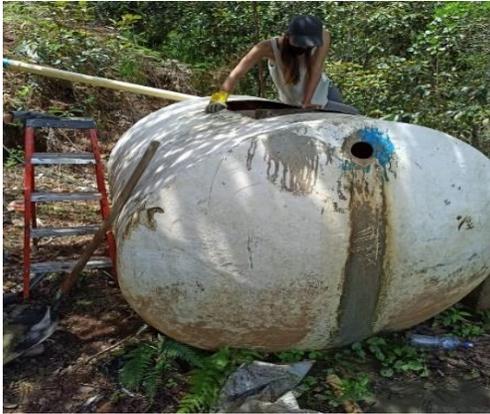
Figura 11. Mantenimiento al tanque.

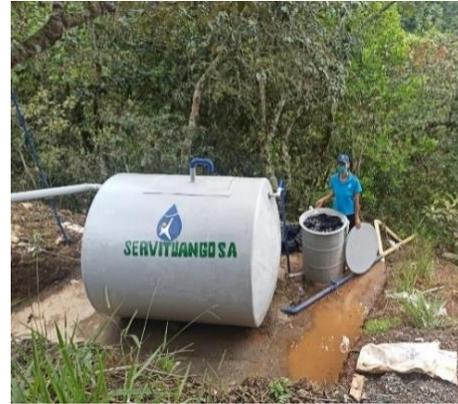
Figura 12. Tanque en funcionamiento.

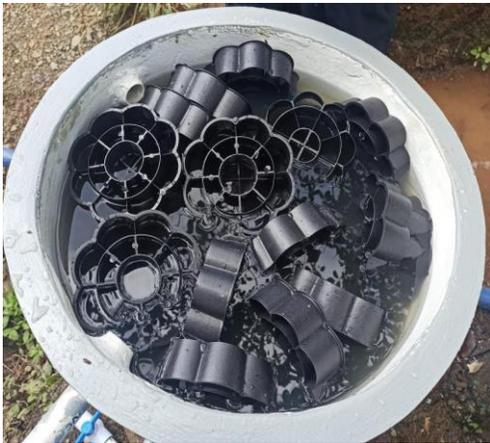
Figura 13. Roselines, FAFA.

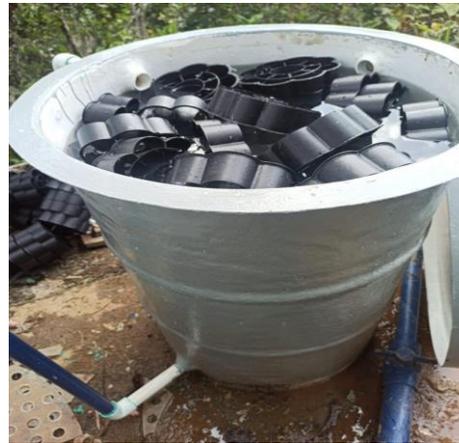
Figura 14. Reactor FAFA.
