**AUXILIAR DE INGENIERO RESIDENTE EN LA
OBRA CONSTRUCCIÓN CASA DE LA CULTURA,
MUNICIPIO DE SAN ANDRÉS, DEPARTAMENTO
DE SANTANDER**

Universidad de Antioquia
Facultad de Ingeniería, Escuela Ambiental
Medellín, Colombia
2021

Informe de práctica
como requisito para optar al título de:
Ingeniero Civil

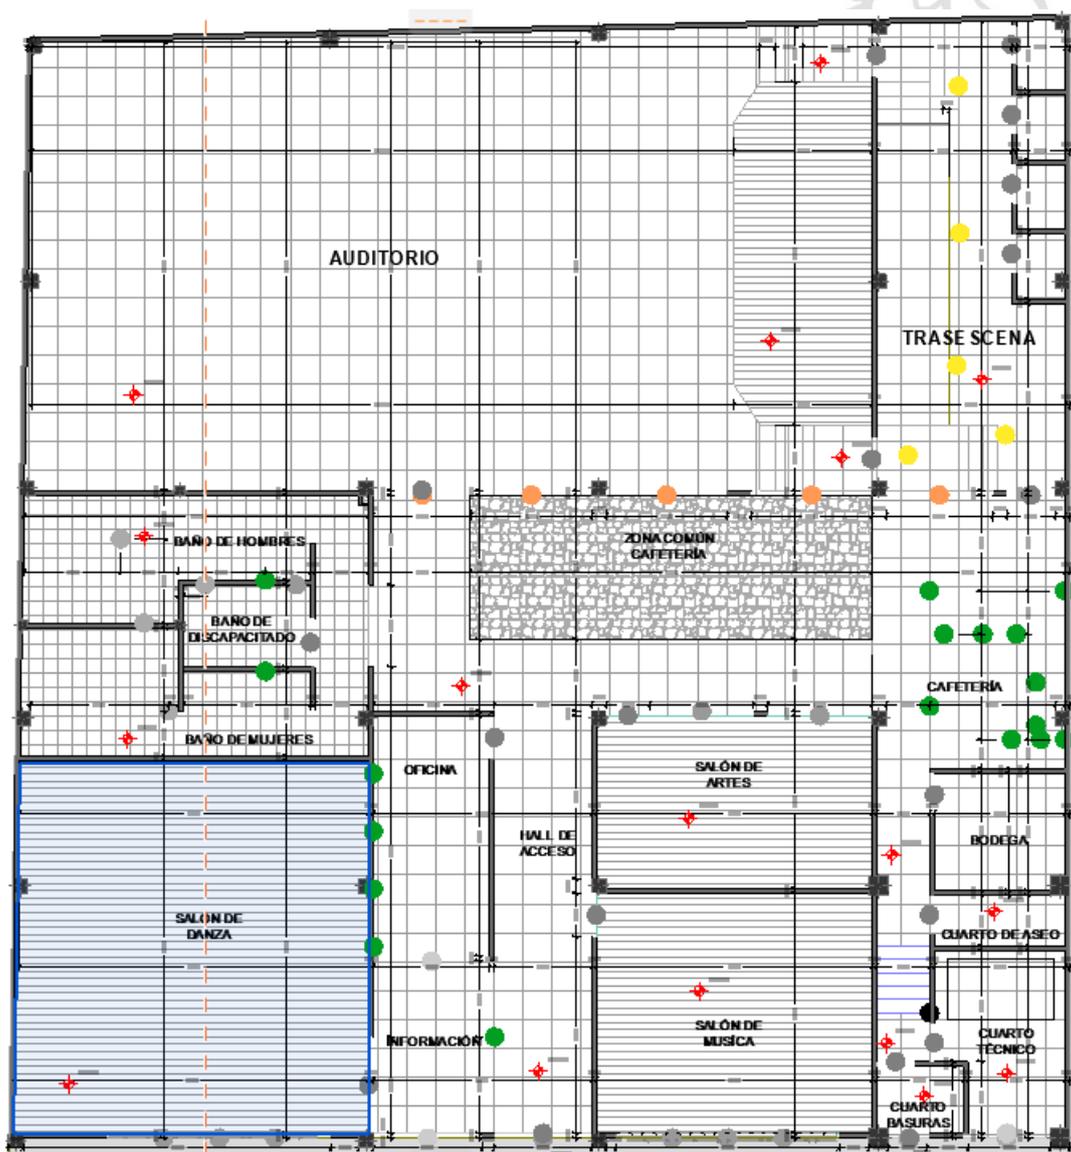
Figura 3 Planta arquitectónica del proyecto. Fuente: UT Casa de la Cultura

La casa de la cultura contará con zonas amplias de circulación que articularán el proyecto con salones de música, danza, arte y un auditorio con su correspondiente tras escena (camerinos); como se muestra en la Figura 3. Además, contará con dos baterías de baños (1 de mujeres y otra de

hombres y un baño para personas en condición en discapacidad independiente); un área de servicios (cuarto de aseo y basuras), cafetería, y cuarto técnico. (Ver Figura 3)

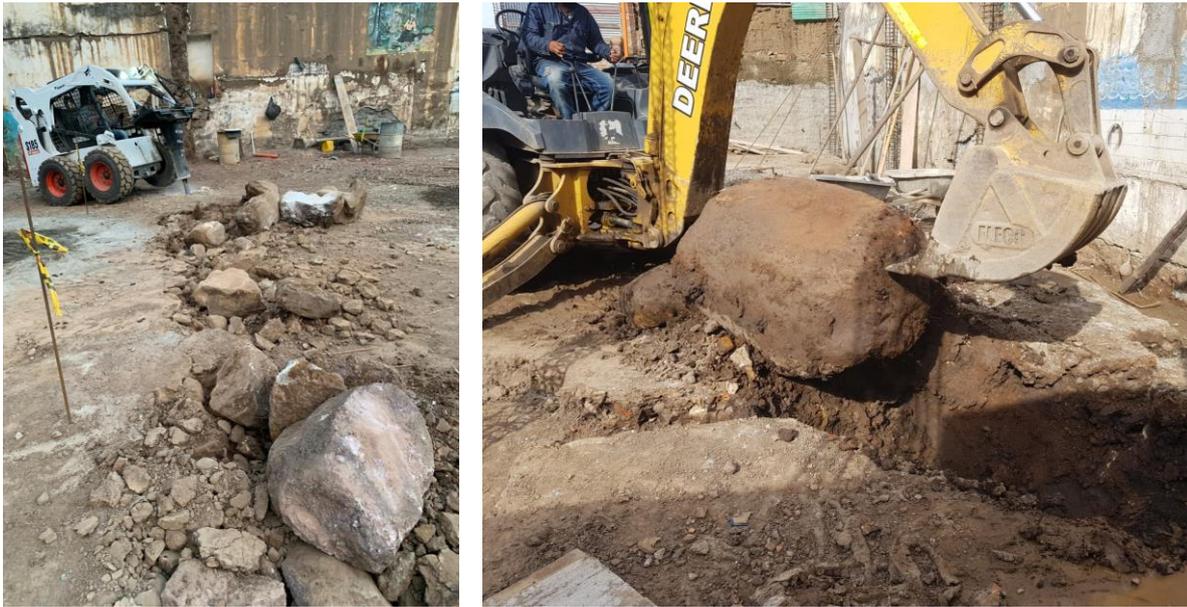
Como se evidencia en las fotografías de la figura 5, el terreno sobre el que se ejecuta la obra tenía presencia de muchas rocas de gran magnitud, y realizar la extracción y disposición de las mismas tomaba en ocasiones tiempo considerable.

Figura 5 Rocas en excavaciones a menos de 1m de profundidad.

En la excavación fue donde se tuvo la mayor dificultad para cumplir con los tiempos estimados, que se habían planeado, ya que no se contaba con la presencia de rocas de tal magnitud, y aunque se contaba con el martillo demoledor y la retroexcavadora, la limitación de evitar la afectación de construcciones vecinas no permitía el uso de explosivos y profundidad alcanzada con el minicargador con el martillo demoledor no superaba el metro.

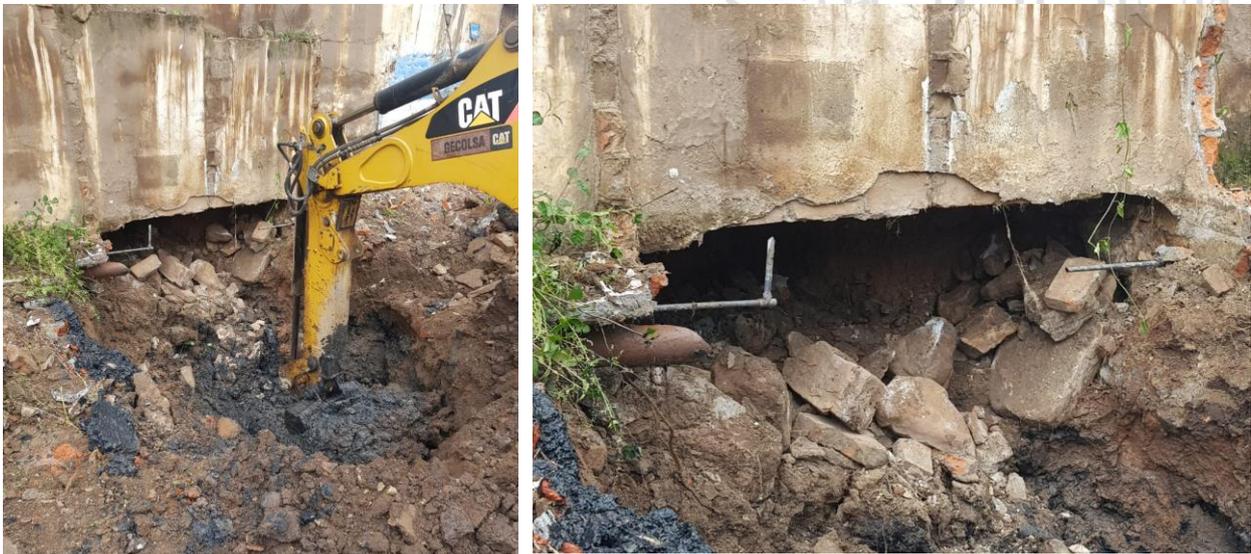
La figura 6, evidencia que durante la excavación se puso en descubierto la presencia de un pozo séptico que no se había contemplado inicialmente, y que su magnitud era considerable, teniendo que realizar actividades de recuperación del suelo y retiro de material orgánico que se encontraba en el sitio.

Figura 6 Pozo séptico encontrado durante la excavación.

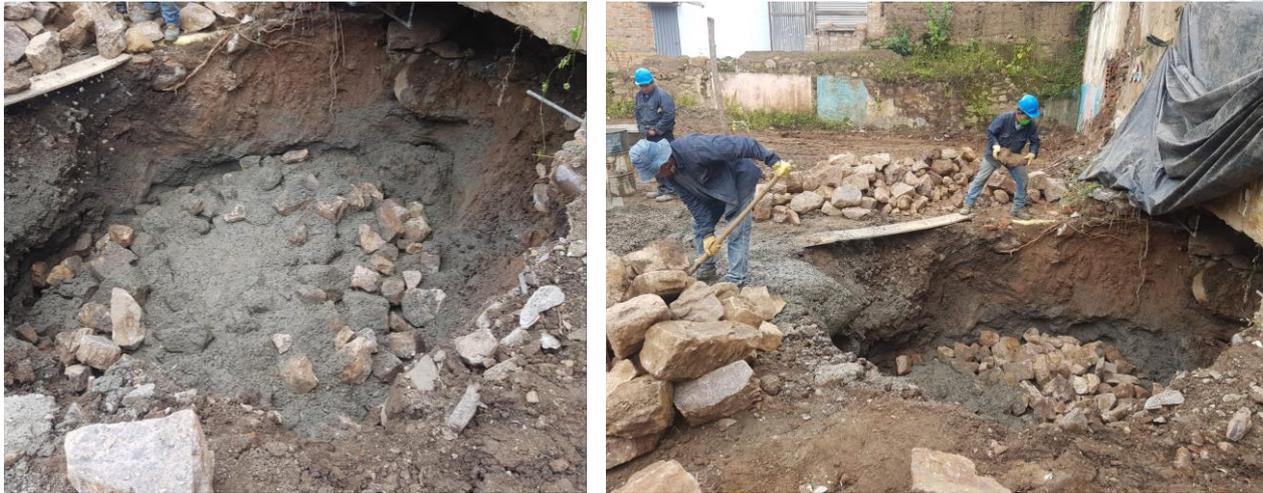
Al realizar esta excavación cerca de la pared del predio vecino, quedo en evidencia la socavación debida a la filtración de agua por la tubería sanitaria en gres fisurada, que debilitó la cimentación del muro, por este motivo hubo que realizar actividades de reforzamiento del muro y de mejoramiento del suelo con concreto ciclópeo como se muestra en la Figura 7, que no estaban contempladas en el cronograma de actividades ni en el presupuesto.

Figura 7 Concreto ciclópeo aplicado para mejoramiento del suelo.

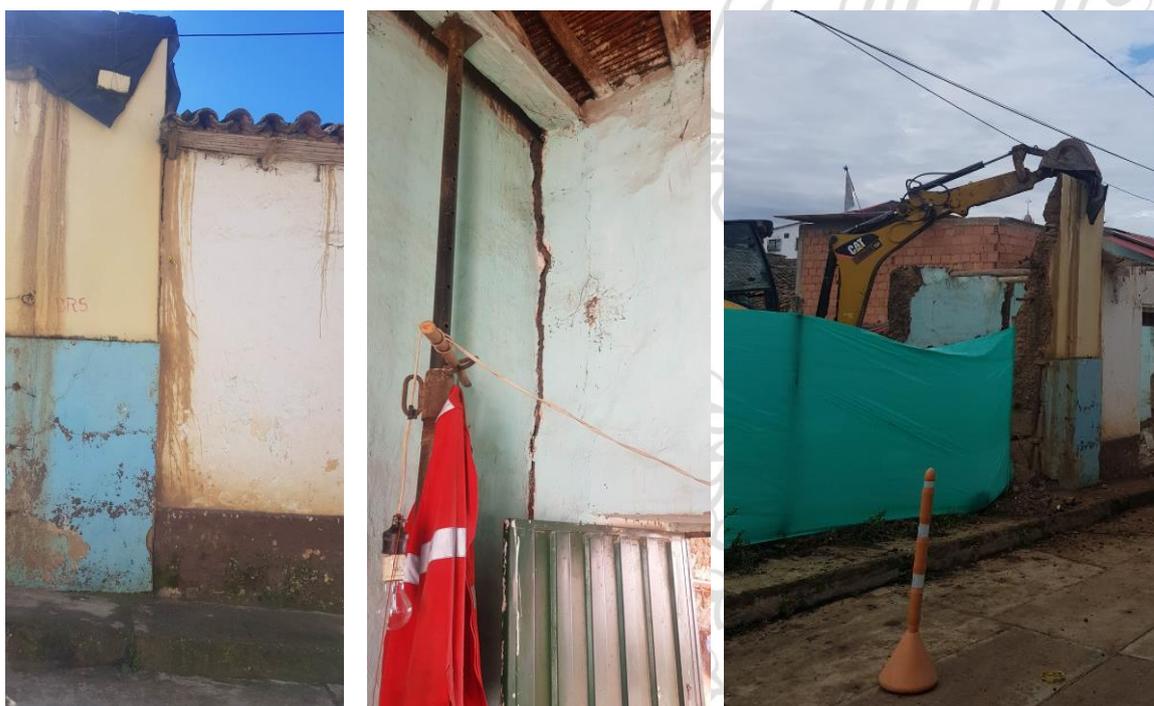
1. Demolición y disposición de escombros, de pared en tapia pisada del predio colindante al sur del lote: al realizar la visita de vecindad se encontró que la pared de tapia, que además era medianía compartida dada la antigüedad de estas edificaciones, se encontraba con fisuras considerables (Figura 9) que comprometían su estabilidad y la seguridad de los trabajadores al momento de realizar los trabajos de excavación, como se puede ver en la imagen, se tomó la determinación luego de concertar con los dueños de la vivienda y la alcaldía de realizar la demolición y disposición final de escombros producto de esta actividad.

Figura 9 Demolición tapia predio colindante.

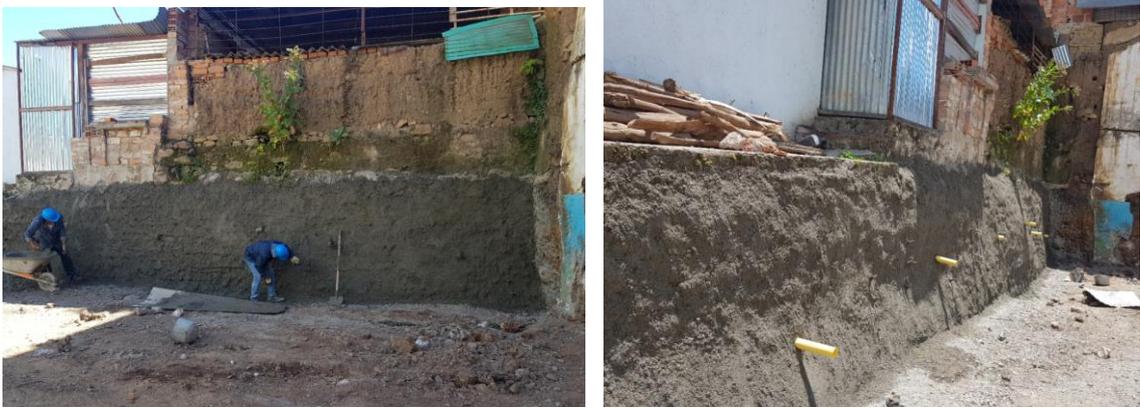
3. Estabilidad de talud al norte del lote: luego de realizar el retiro de la capa vegetal y la demolición de algunas paredes en tapia, de la antigua estructura, se realizó un comité de obra donde se determinó, la realización de obras de estabilidad en este corte como se muestra en la figura 10.

Figura 10 Actividades de mejoramiento de talud.

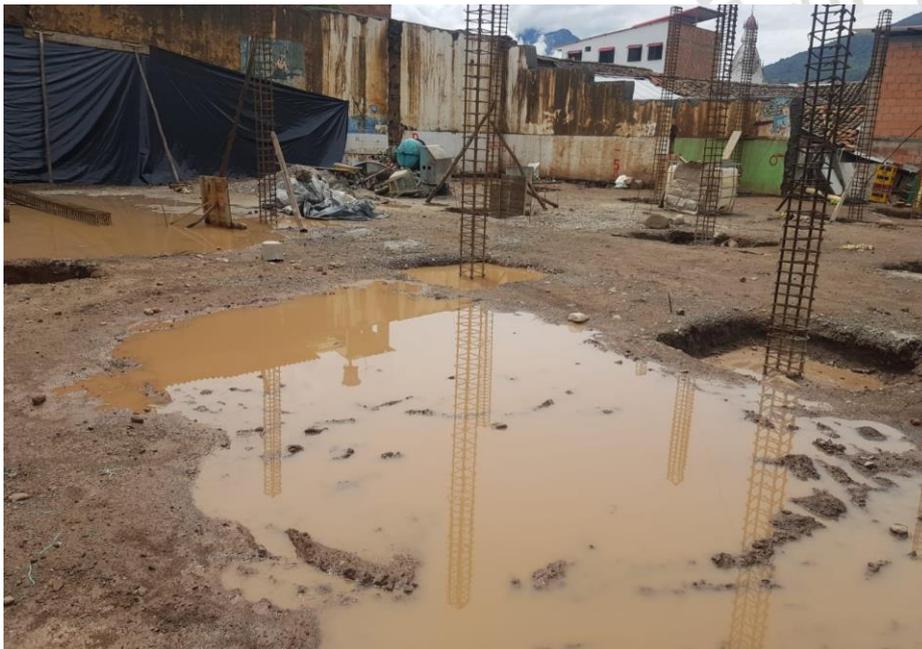
Durante los meses de septiembre y octubre del 2020, se presentaron fuertes lluvias que llenaban las excavaciones y hacían necesario la eliminación de agua constantemente, ver Figura 11. También dificultaba el tránsito dentro de la obra, ya que se generaba lodo.

Figura 11 Lluvia en excavaciones.

Cuando se presentaban lluvias muy fuertes, se debía suspender las actividades hasta que pararan las precipitaciones, situación que llego a consumir hasta 1 hora de la jornada en varios días.

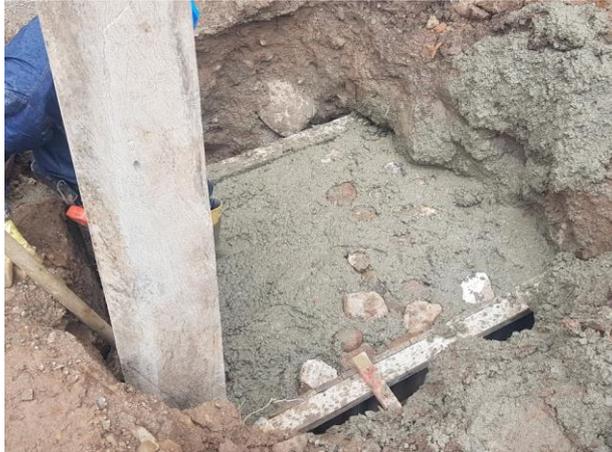
Concreto Ciclópeo

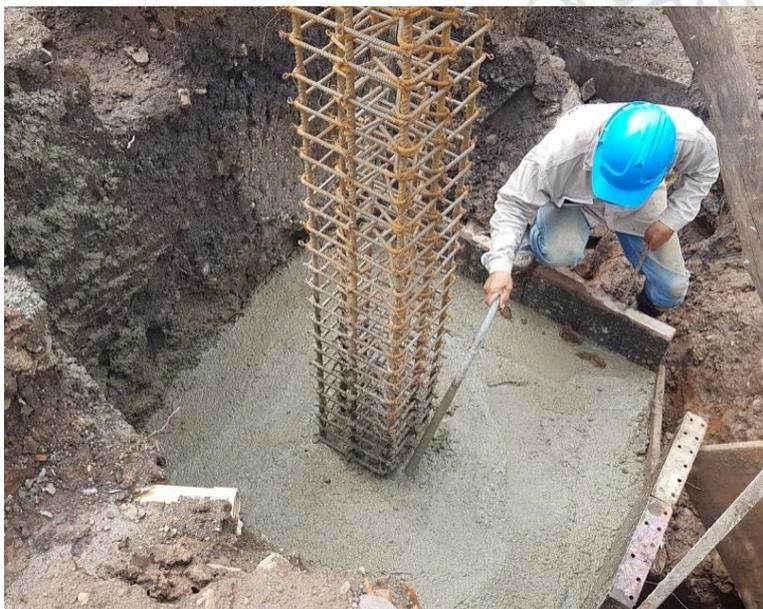
Concreto 3000 Psi Para Zapatas

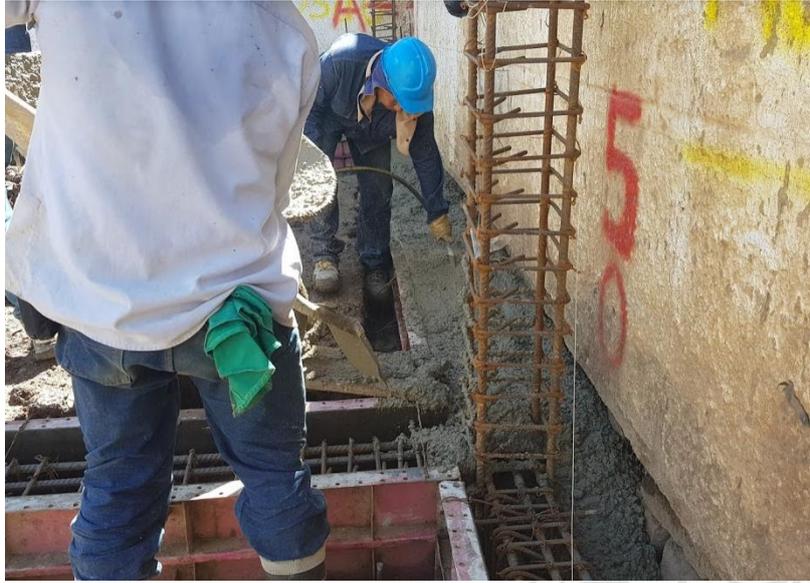
Concreto 3000 Psi Para Vigas de Cimentación

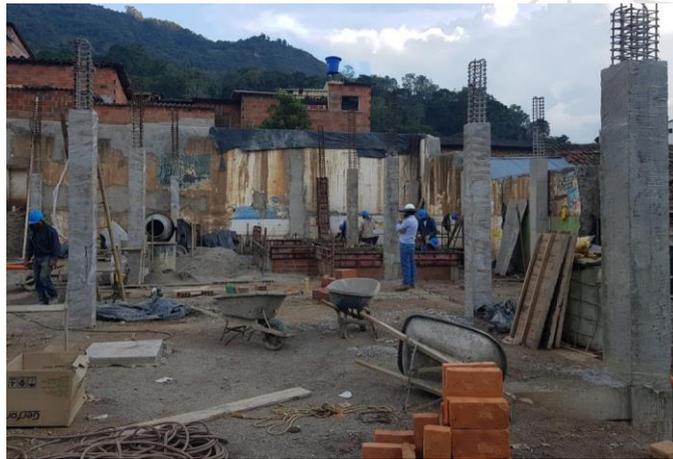
Concreto 3000 Psi Para Columnas

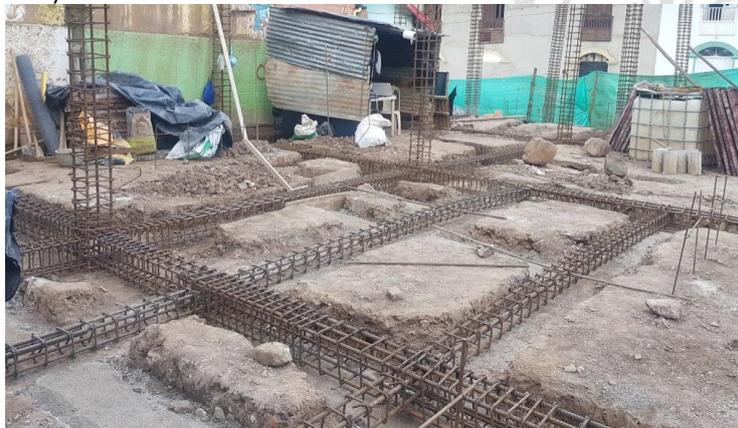
Acero de refuerzo Fy 420 MPa

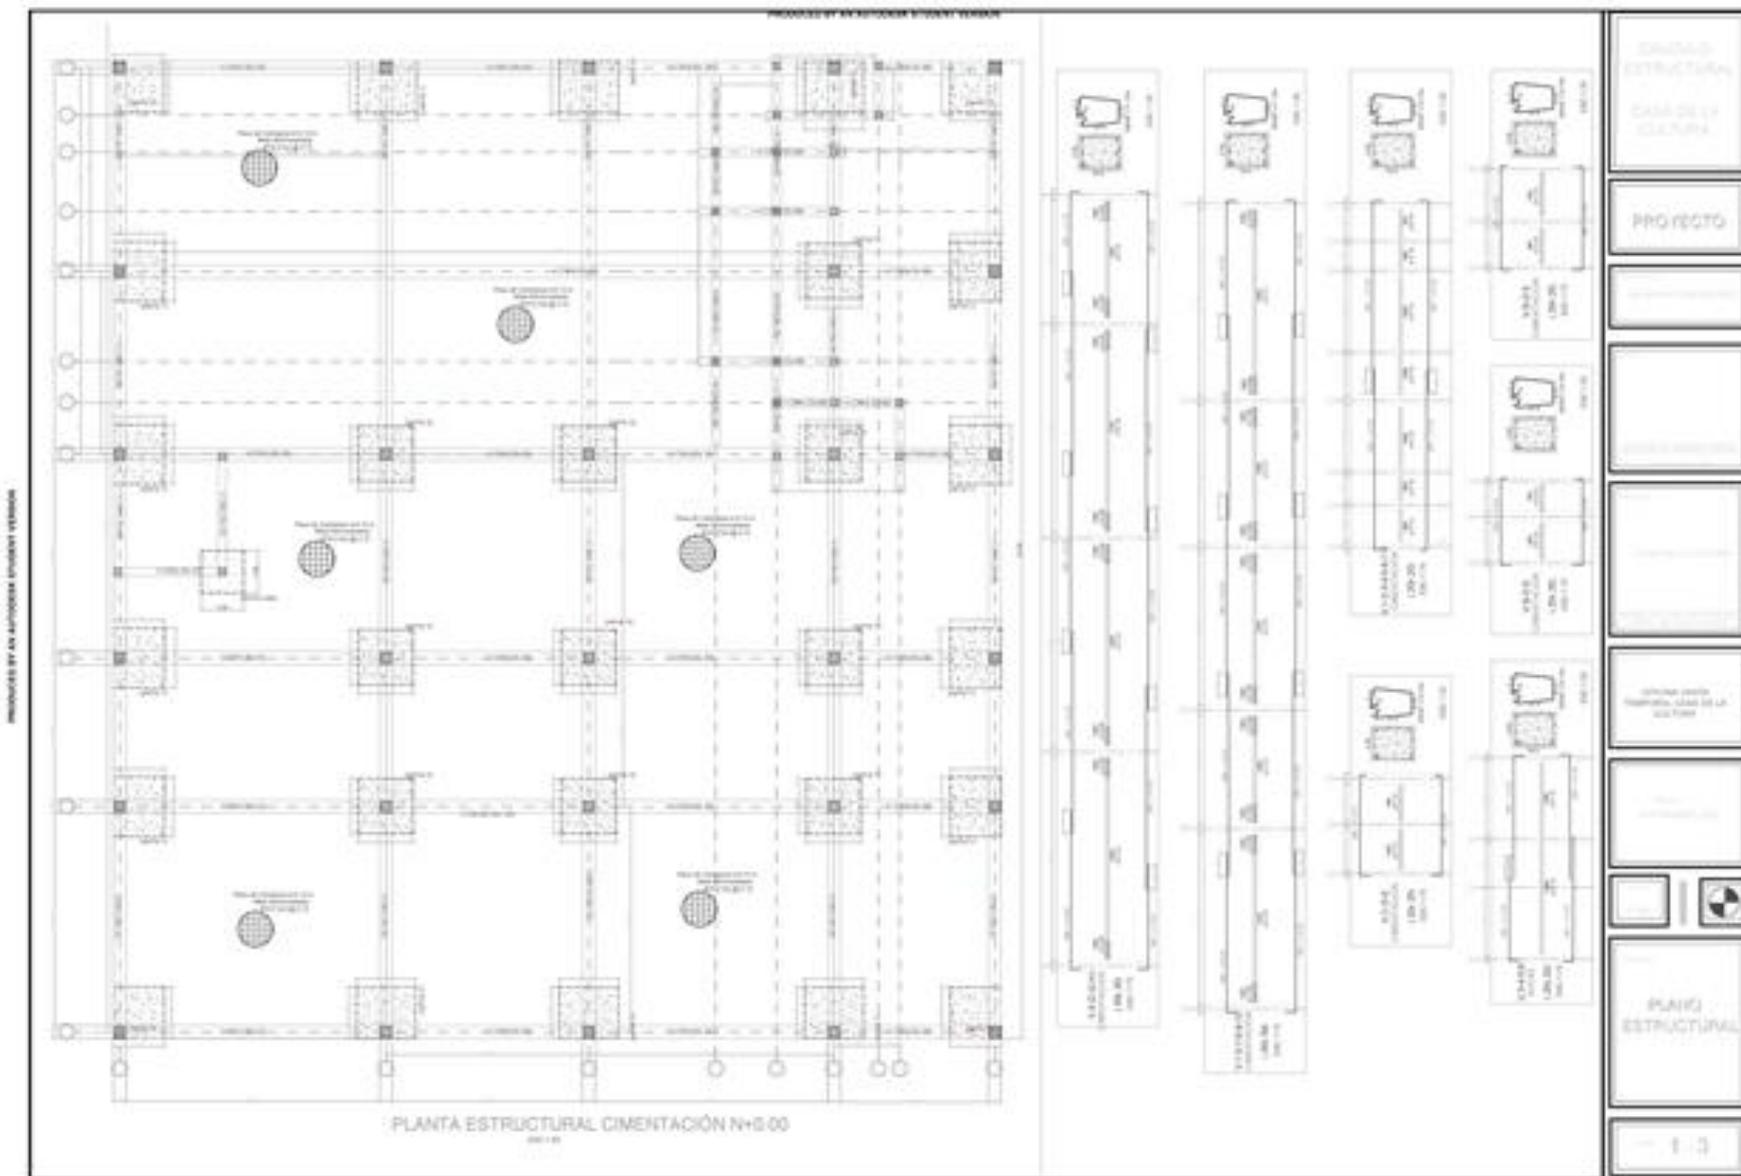
Figura 12 Plano de cimentación. Fuente: UT CASA DE LA CULTURA

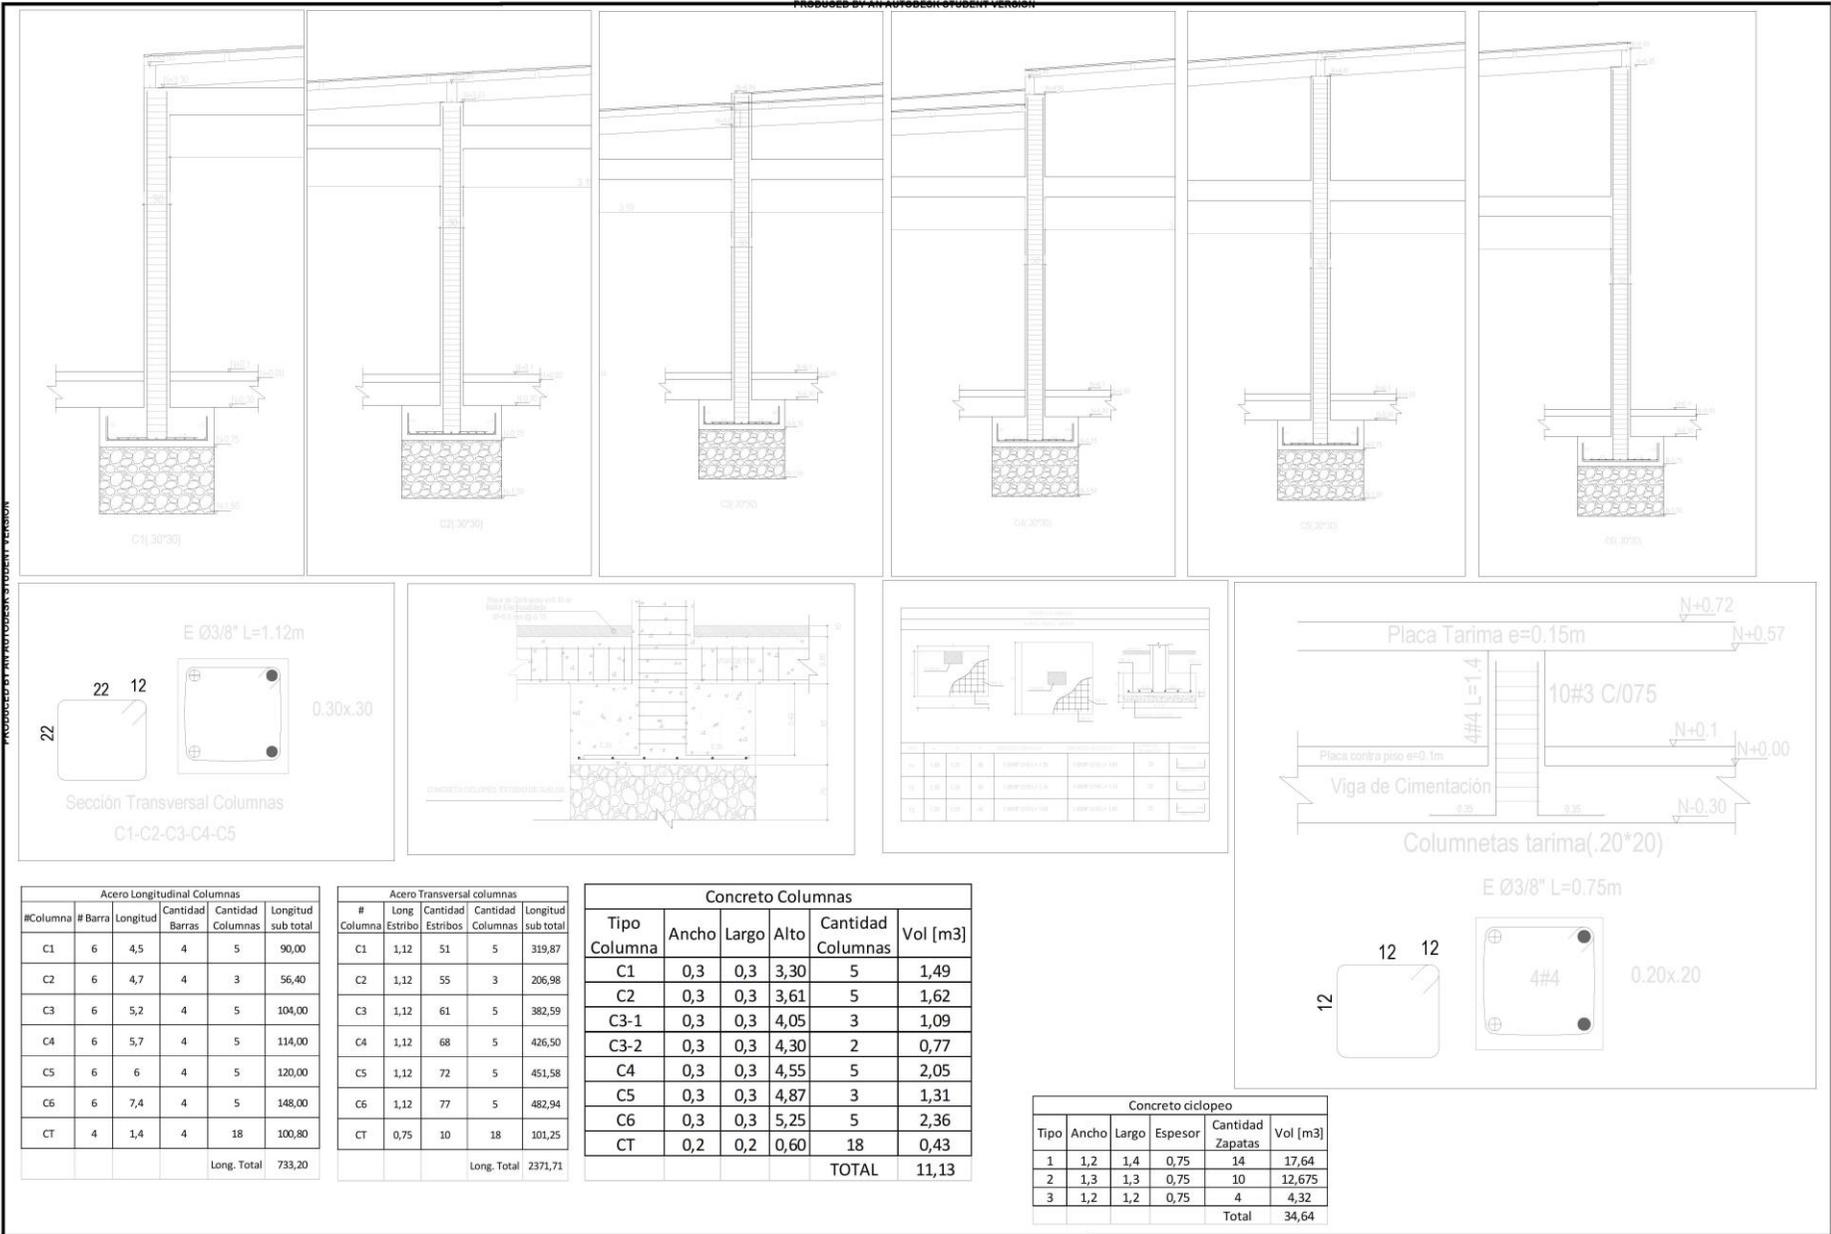
Figura 13 Detalles para columnas y zapatas. Fuente: UT CASA DE LA CULTURA
