**DISEÑAR UNA PROPUESTA PARA  
IMPLEMENTACIÓN DE LA METODOLOGÍA 5S  
EN EL ÁREA DE LAVANDERÍA UBICADA EN LA  
PLANTA DE PROCESO CALDAS, VEREDA LA  
MIEL KM 2 DE LA EMPRESA OPERADORA  
AVICOLA COLOMBIA S.A.S**

Universidad de Antioquia  
Facultad de Ingeniería, Ingeniería Industrial  
Medellín, Colombia  
2020

Línea de Investigación:  
Mejoramiento Continuo

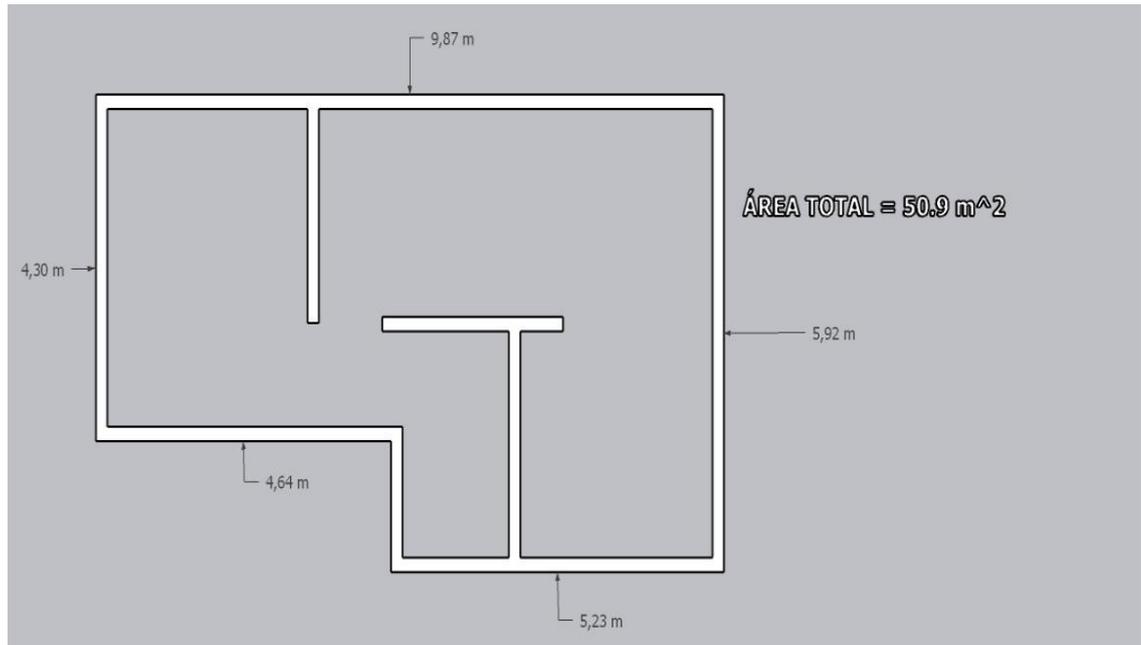
**Figura 1. Área total plano**

Una vez finalizada la calificación en el formato seleccionado para identificar la aplicación que tenía el área con respecto a la metodología 5S, se realizó una segunda visita a la lavandería, donde se procedió a tomar las medidas necesarias para el diseño de los planos y de la distribución del puesto de trabajo. Dicho modelamiento se diseñó por medio del software Google SketchUp, el cual permitió tener un diseño digital del área, como se muestra en la Figura 1, donde se realizó el plano del lugar, acompañado de sus medidas del área total de la zona de lavandería, para poder analizar los distintos espacios con los que cuenta la zona para el máximo aprovechamiento de los mismos.

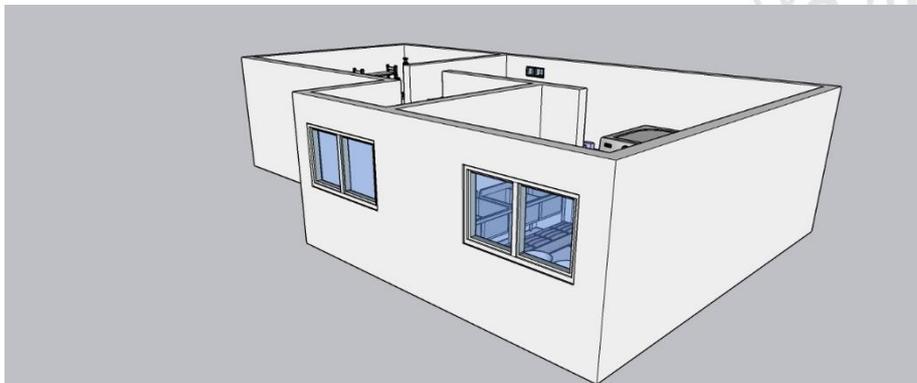
**Figura 2. Diseño área de lavandería**

Luego de terminado el modelamiento en Google SketchUp, se muestra en la Figura 2, como queda el diseño del área de acuerdo al diagnóstico inicial, mostrando la vista exterior.

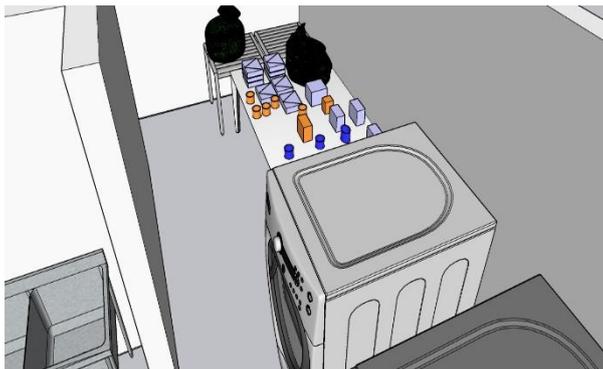
**Figura 3. Zona doblado Diagnóstico Inicial**

Después de recolectar las medidas del área de lavandería y una vez realizados los formularios con las preguntas para evaluar la metodología 5s, se dio por cumplido el diagnóstico inicial, y es en base a éste, que se tuvo una referencia de inicio para poder hacer las respectivas comparaciones con la propuesta de implementación de la metodología, y poder hacer visibles las mejoras que la misma propone. A continuación en la Figura 3, se muestra la zona de doblado, donde se puede observar que las mesas destinadas para la actividad de doblado, están ocupadas por objetos ajenos a los necesarios para la tarea, y a su vez, en las bolsas verdes, se encuentran las prendas que deben ser dobladas, pero que están ubicadas en la misma mesa de doblado, por lo cual, dificulta realizar el proceso allí, y los operarios, en diversas ocasiones, para poder llevar a cabo la actividad, deben desplazarse a otro sector del área, para poder hacer la actividad, debido al mal posicionamiento de los objetos en el lugar.

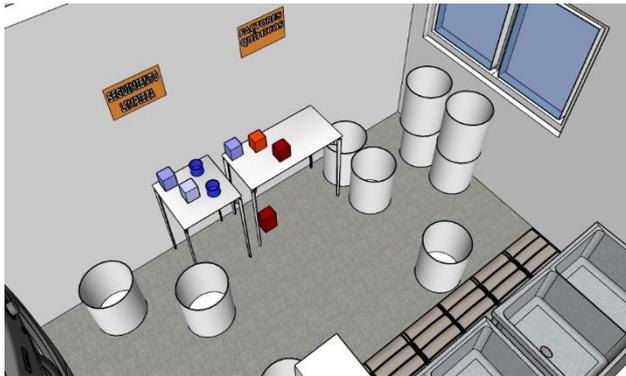
**Figura 4. Zona tanques de remojo Diagnóstico Inicial**

En la Figura 4, se muestra un número elevado de baldes que existentes en esta zona, los cuales, no cumplen su objetivo ni función establecida, como por ejemplo, los baldes que se usan para dar apoyo y poner encima de ellos, otros baldes para recolectar las prendas que serán lavadas; lo cual, no es el deber ser de dichos baldes que están teniendo una función de apoyo de elevación, allí

debería actuar un elemento diferente para dicho función, el cual se mostrará más adelante en la propuesta del área. A su vez, el número de baldes que hay son más de los necesarios, como lo expresaban los mismos operarios cuando se recolectaba la información del proceso, por lo cual se identificaron estos puntos de intervención y que serían corregidos con la propuesta de la metodología 5s.

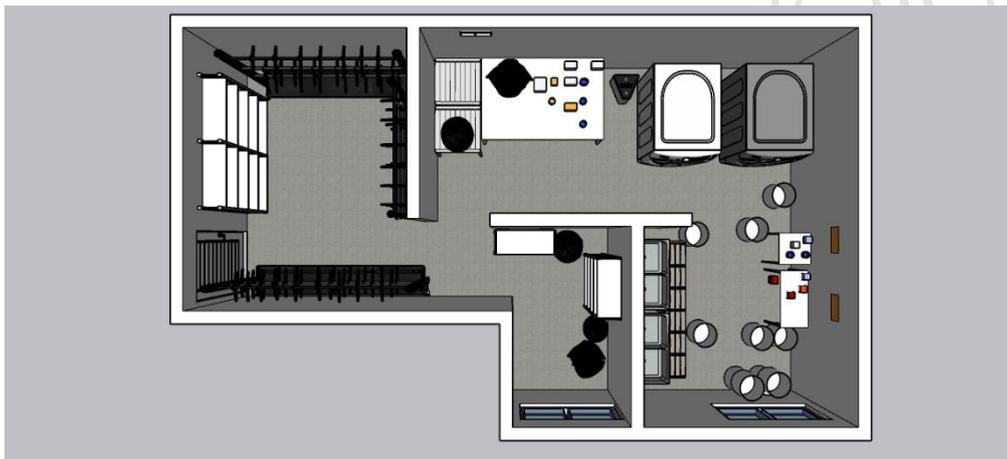
**Figura 5. Distribución Diagnóstico Inicial**

A continuación, mostrando una vista general del área de lavandería, en la Figura 5, se evidencia la ubicación de los diferentes elementos existentes en el lugar, el cual podrá contrastar el antes y después del área con la distribución final propuesta, que se mostrará más adelante en el diagnóstico final.

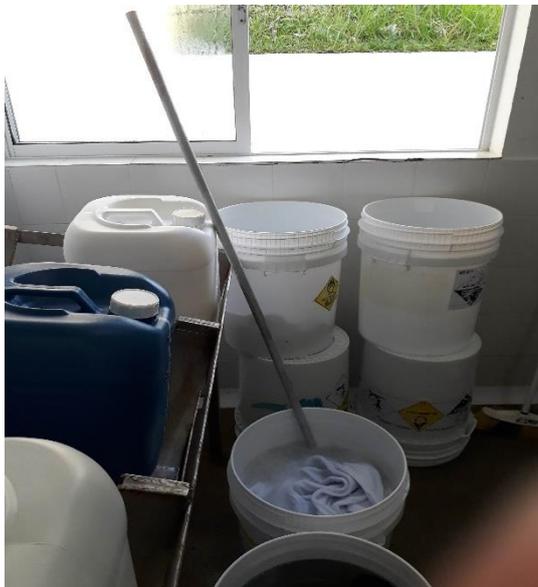
**Figura 6. Fotografía área tanques de remojo**

Se procedió a revisar el primer pilar de la metodología, la clasificación, por lo cual, teniendo en cuenta los resultados arrojados en el diagnóstico inicial, se evidenció el déficit de aplicación de la primera S en el área, donde habían objetos que no estaban en una ubicación concreta sino en varias partes del área, haciendo que el ambiente se notara desordenado como se evidencia de forma general en la Figura 5 ; adicional, se observó la presencia de objetos de más en el lugar, en especial, el número de baldes en uso, que al hablar con la operaria, indicaba que consideraba que habían más baldes de los necesarios en el área, y que estos eran innecesarios, como se puede evidenciar en la Figura 6. Para ello se tuvo en cuenta el formato propuesto por ingeniería industrial online<sup>1</sup>, mostrado en el Anexo 6, donde se utiliza un cuadro de prioridad para establecer en concreto que cantidad y cuáles objetos eran necesario que estuvieran allí, por el contrario, se debería buscar almacenar en un lugar diferente, o en su defecto, sino se encontraba en óptimas condiciones fuera descartado. Esto fue el caso de los baldes como se mencionó anteriormente, que, al hacer el recorrido se evidenciaba que no eran utilizados o se usaban con un propósito distinto y estaban dispersos, lo cual no era su razón de ser; al igual que los detergentes y algunos utensilios de apoyo que estaban regados y sin utilizar en algunos casos. Además, como se observa en la Figura 7, el área destinada para el doblado de la ropa también estaba con un gran número de objetos dispersos y demás, que impedían un trabajo correcto en la zona. Estos dos lugares específicos fue donde se identificaron como puntos clave en el trabajo de la metodología.

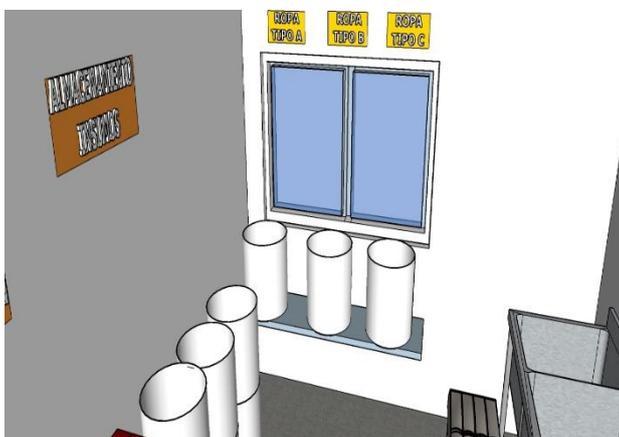
**Figura 8. Propuesta área tanques de remojo**

Posterior al análisis del primer pilar, se continuó con la segunda S, el orden, donde se identificaron los espacios claves para poder almacenar de manera correcta los implementos de trabajo, y así ubicar cada objeto en su lugar adecuado, esto, por medio de señalizaciones y hojas de verificación que permitieran a los operarios del área mantener el lugar de la manera más ordenada, teniendo una contabilidad de con que herramientas cuentan, y si están ubicadas en el espacio adecuado, por lo cual en la Figura 8 se plantea el diseño de la zona, con sus respectivas señalizaciones y estructuración en el proceso al identificar el tipo de prenda que será ingresada, y pasar de ser una operación hecha por el empleado a automatizar dicha actividad.

Con la ayuda de señalización, y estructuración de cada objeto en su lugar, se propone una adecuada ubicación de cada objeto en el área de trabajo, de manera que sean más visibles, que se pueda hacer un conteo de ellos y tener todo de una manera mucho más ordenada; para esto, se propone un formato de verificación visible en el Anexo 7 . De igual modo, se muestra en la Figura 10 la disposición de la zona de doblado, con sus respectivas herramientas como el flujograma del proceso y la metodología 5s, que se explicarán mejor más adelante. Además, se propone agregar una barra en la zona de recepción de la

ropa como se muestra en la Figura 8, donde por medio de ésta, se optimice el uso de baldes, que se utilizaban varios de éstos con el propósito de hacer función de mesa, generando así objetos de más; por ende, con esta implementación se disminuirá el número de baldes, además, se asigna un propósito a cada balde allí dispuesto, de manera que se clasifique cada ropa en tipo A, B y C, indicando el nivel de suciedad de cada prenda, para de ésta forma, directamente el operario pueda agregar dichas prendas en su respectivo tanque de remojo.

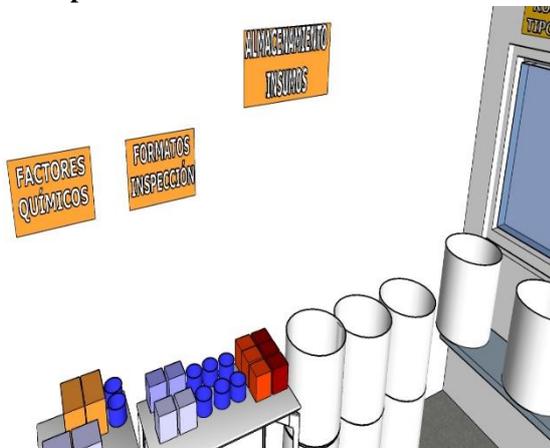
**Figura 9. Propuesta Señalización**

Dicha propuesta de señalización en la zona de tanques de remojo, se muestra más a detalle en la Figura 9, donde se dispone por medio de la ayuda visual, los espacios adecuados para los diferentes elementos de trabajo.

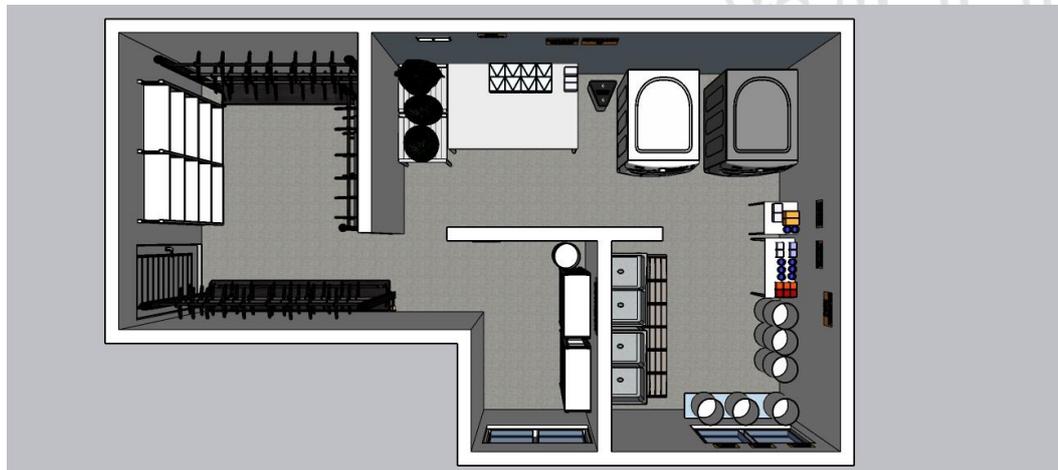
**Figura 11. Distribución Área Diagnóstico Final**

En la **Figura 11**, se observa de manera general la estructuración propuesta en toda el área de lavandería, evidenciando la señalización de las diferentes zonas, la disposición final de cada elemento e implemento de trabajo, al igual, que las diferentes herramientas proporcionadas para llevar un mejor control en cuanto a la metodología de las 5s, como los cronogramas, formatos de evaluación, flujograma del proceso, entre otros, para que se tenga a la mano y a la vista, todas estas herramientas para mantener en el tiempo la metodología y se pueda mejorar continuamente.

Esta estructuración se implementó en el software Google SketchUp, donde se evidenciaron los cambios propuestos para cumplir con cada pilar de la metodología. Además, en la evaluación final realizada, se evidencia como esta propuesta de implementación de la metodología 5s aumentaría

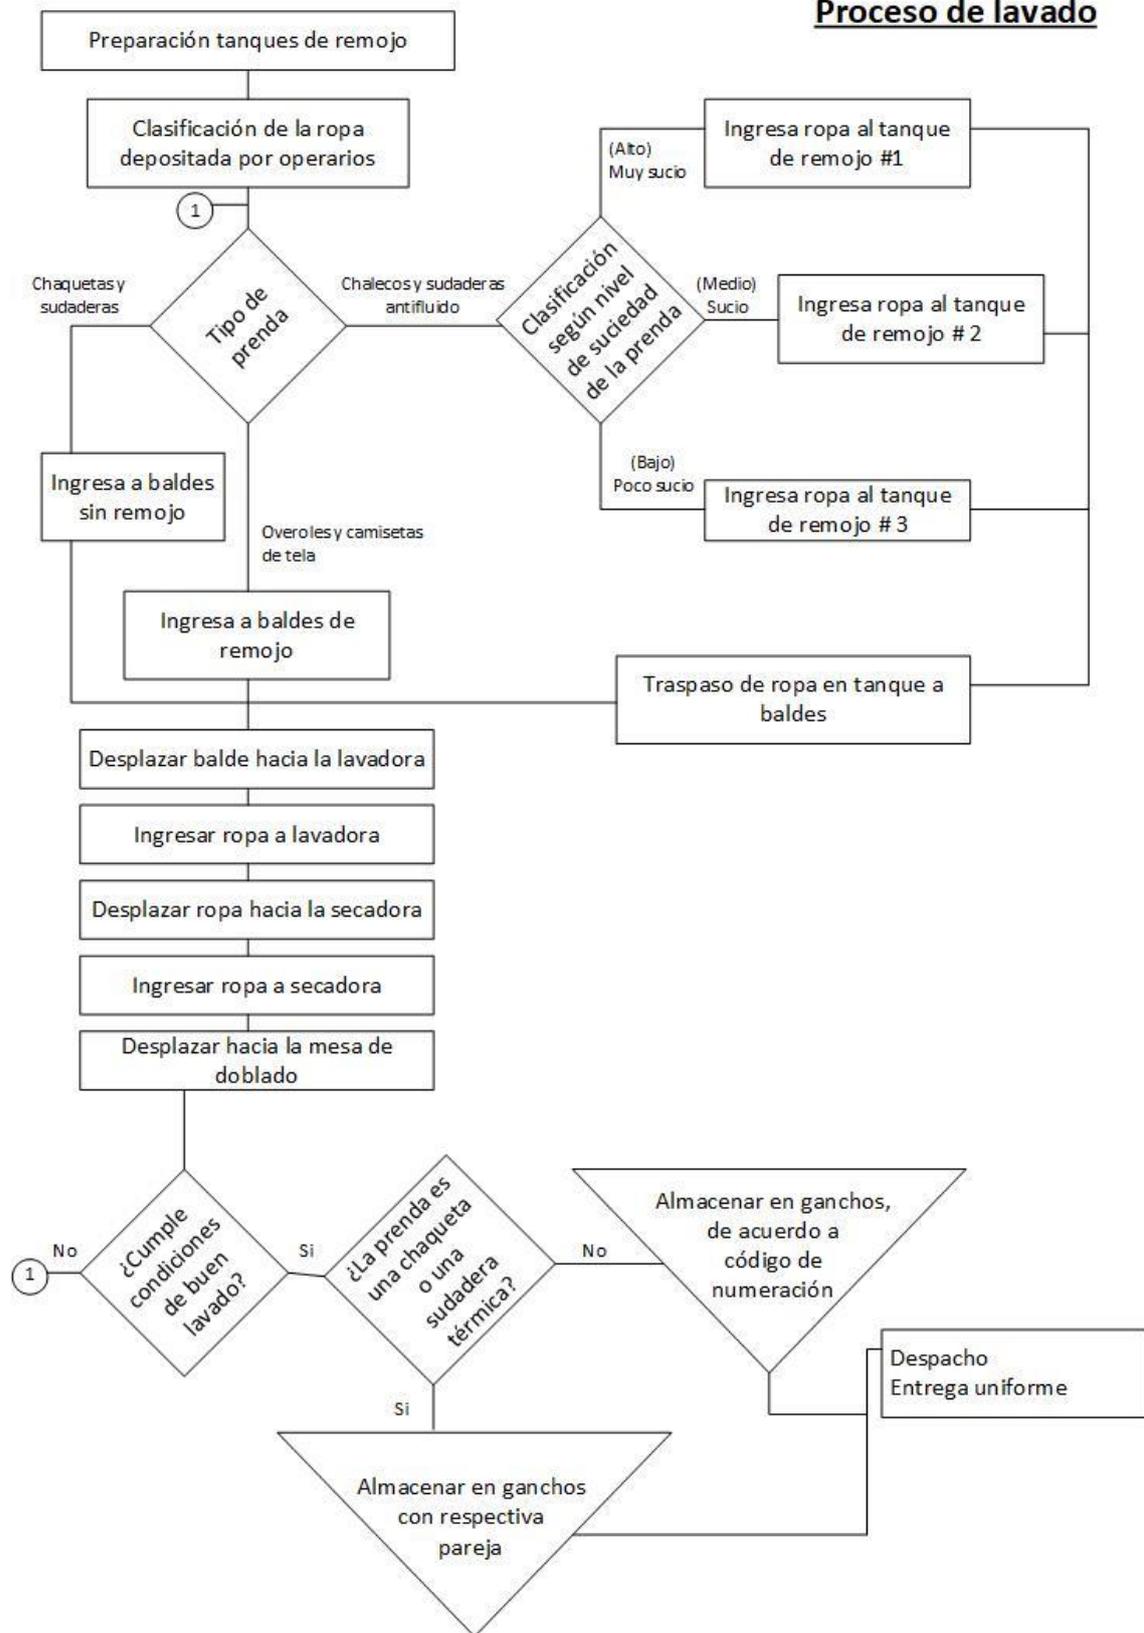
Anexo 8. Flujograma Proceso

**Proceso de lavado**
