Planteamiento de estrategias de prevención, control y mitigación de los problemas ambientales generados por las cianobacterias en el embalse de la hidroeléctrica de Ituango.

Facultad de Ingeniería

Informe de practica como requisito parcial para optar al título de:
Ingeniero Bioquímico

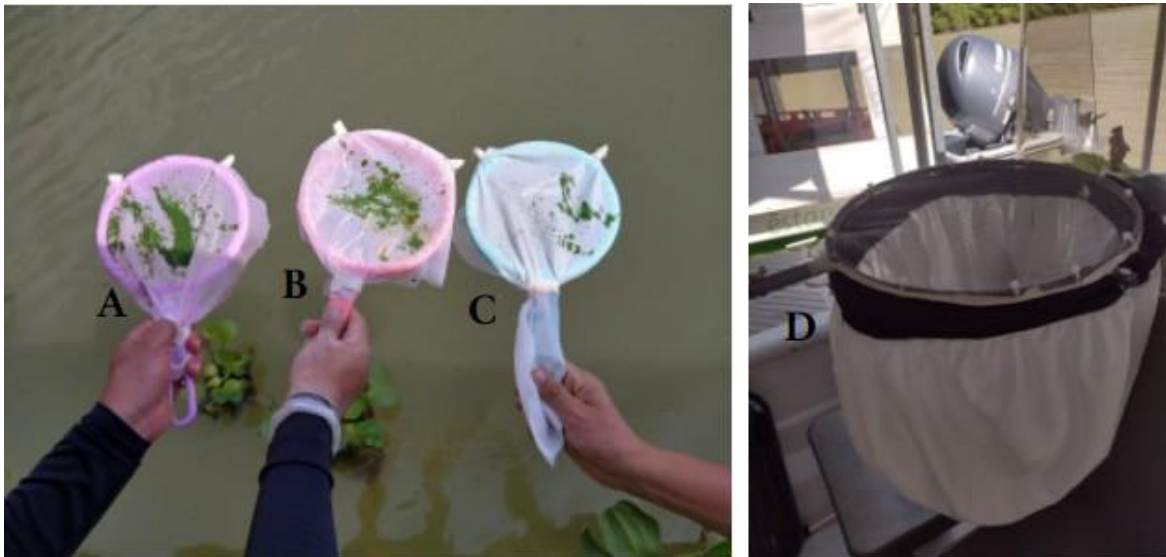
Figura 2 Red de remoción de cianobacterias, con tres tipos de tela muselina (A), velo suizo (B), gabardina (C) y el cabezal de la red artesanal (D)

Una de las hipótesis que desarrolló este trabajo fue la posibilidad del uso redes que permitieran la captura de cianobacterias y fitoplancton en general. Por eso se seleccionaron varias telas luego de realizar varias visitas a diferentes locales especializados en venta de productos textiles donde se escogieron por su tamaño de poro la gabardina, el velo suizo y la muselina como candidatos prometedores como posibles redes de extracción de cianobacterias. Se probaron las telas en campo y luego se hizo un escalado utilizando una red (ver figura 2).

Con el fin de ver la viabilidad de una red de recolección de cianobacterias, se probó las telas usando coladores huecos como se observaba en la *Figura 2*. En el caso de la Gabardina al realizar la recolección manual se generó un desplazamiento del agua y el fitoplancton formaba repulsión luego de que este estuviera lleno. El velo suizo, tenía un tamaño de poro muy grande que permitía que el fitoplancton se retuviera escapando incluso cuando se dejara gotear. La muselina por su parte fue seleccionada como la tela que poseía un tamaño de poro suficientemente grande que permitía un flujo del agua con pocas pérdidas de fitoplancton. Luego de esto se realizó un proceso de escalado mediante la fabricación de una red artesanal, compuesta de tres partes: un mango un aro metálico, una malla metálica (que evitará la entrada de basura y semillas de plantas marinas) y un tercer aro con corte que permitiera el cambio de las telas tejidas para ser usadas como mallas de remoción (ver *Figura 20*). Este nuevo instrumento se probó nuevamente con las 3 telas, pero al realizar la recolección con la gabardina el fitoplancton se licuó y pasó fácilmente a través de esta.

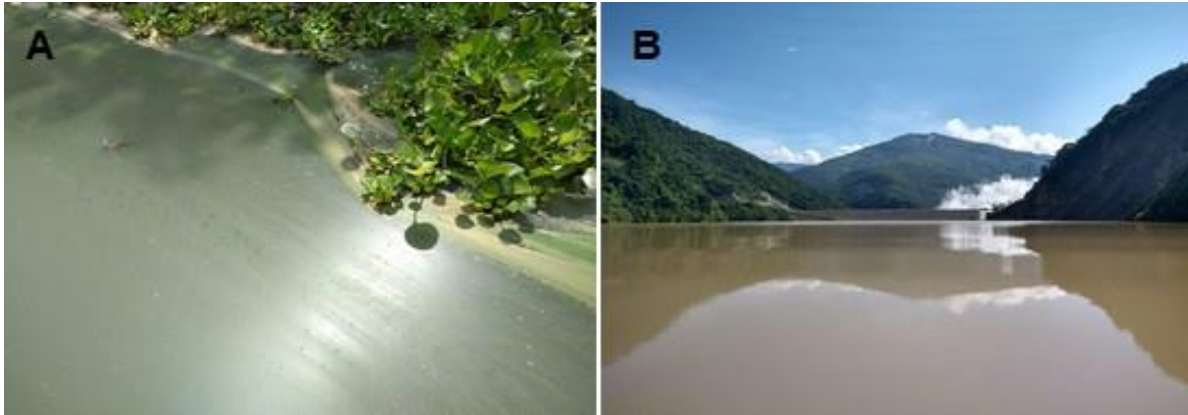
Figura 3. Imágenes comparativas del embalse con floraciones de cianobacterias (A) y del embalse sin afloraciones a causa de las altas precipitaciones (B)

El registro visual se implementó durante el mes de abril del 2021, fecha en la cuales los departamentos de Antioquia, Valle del Cauca, Risaralda y Caldas presentaron registros de precipitaciones comprendidas en un rango entre 300 a 400 mm para sectores cercanos al río Cauca [13]. Cabe destacar que a pesar que dichos valores disminuyeron en los meses posteriores, la cantidad de lluvias siguieron siendo muy altas hasta por lo menos el mes de julio [13], dando lugar a un alto enturbiamiento del agua (ver *Figura 3*) y a una dilución constante del embalse, lo que no permitió la afloración de colonias de fitoplancton. Lo anterior condujo a que los datos asociados al registro visual mantuvieran una homogeneidad de las variables físicas durante el tiempo de registro (ver anexo 1).

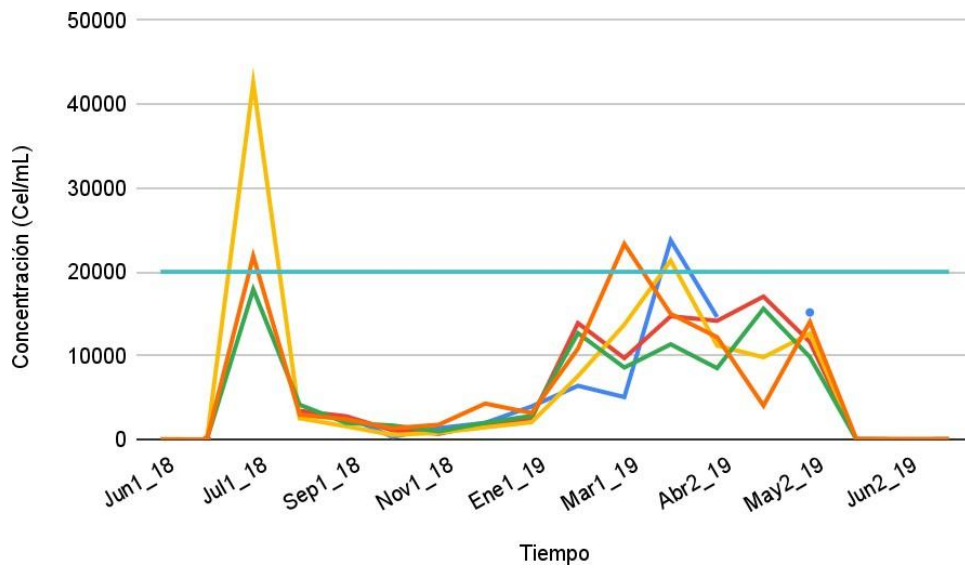
Figura 4. Variación de la concentración de fitoplancton registrado entre las fechas de junio del 2018 y julio del 2019, para las ubicaciones de La cueva, Peque, Santa María, San Andrés y Presa. En azul: La cueva; rojo: Peque, Amarillo: Santa María; Verde: San Andrés; Naranja: Presa, turquesa: límite de alerta amarilla.

La concentración de fitoplancton mostró una disminución significativa durante los casi tres años de muestreo. Esto se puede observar ya que en el periodo comprendido entre junio de 2018 y julio de 2019 se presentaron 5 alertas amarillas (valores superiores a 20000 células/mL) como se muestra en la *Figura 4*, pero entre julio de 2019 y abril de 2021 se pasó a valores inferiores (1500 células/mL) como se observa en la *Figura 5*. La disminución mencionada anteriormente se da de igual manera en las cianobacterias presentes en los muestreos, puesto que estas pertenecen al conjunto de fitoplancton totales. El cambio en la concentración de cianobacterias para los mismos períodos tomados en el caso de fitoplancton total se puede ver en la *Figura 6* y *Figura 7* respectivamente.

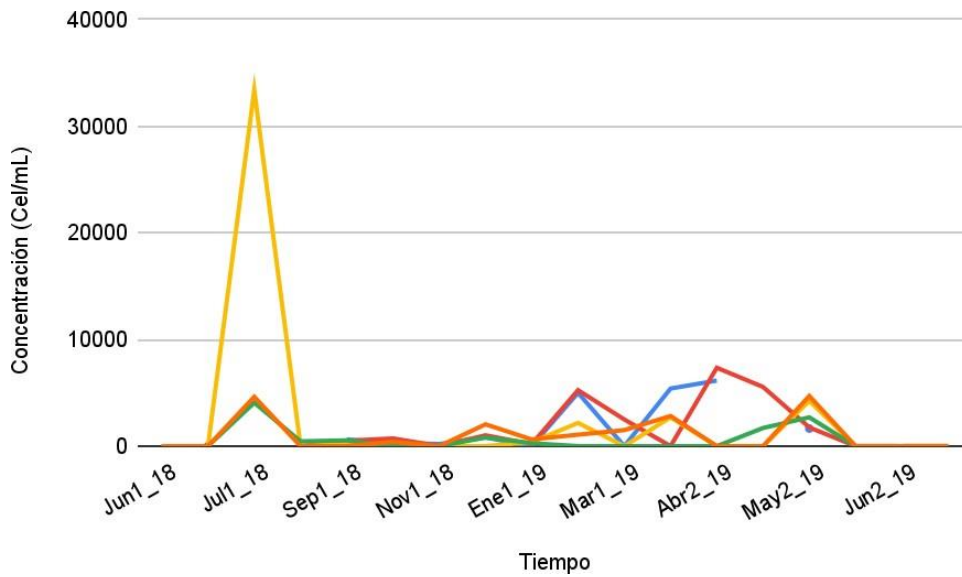
Figura 6. Variación de la concentración de cianobacterias registrado entre las fechas de julio del 2019 y abril 2021, para las ubicaciones de La cueva, Peque, Santa María, San Andrés y Presa. En azul: La cueva; rojo: Peque, Amarillo: Santa María; Verde: San Andrés; Naranja: Presa.

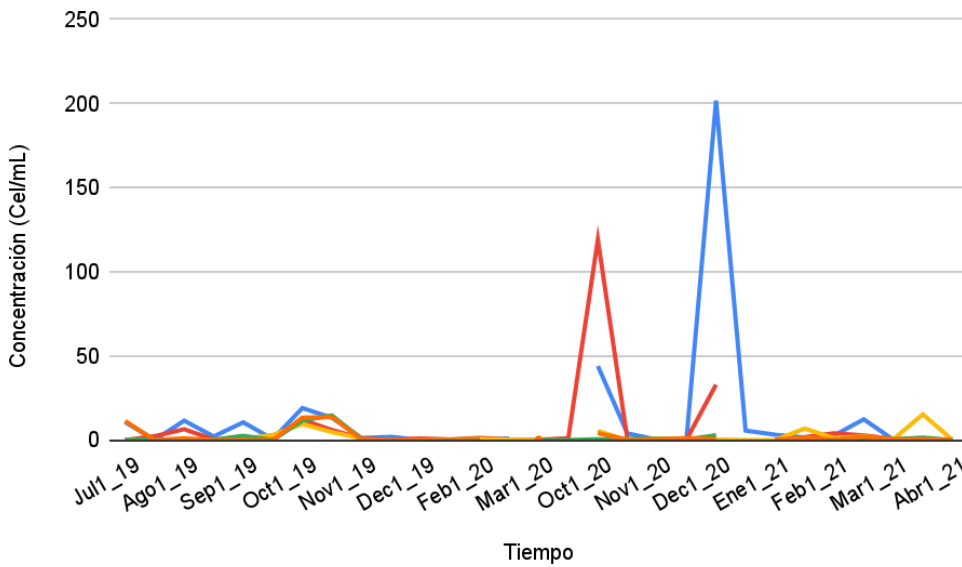
Figura 7. Variación de la concentración de cianobacterias registrado entre las fechas de julio del 2019 y abril 2021, para las ubicaciones de La cueva, Peque, Santa María, San Andrés y Presa. En azul: La cueva; rojo: Peque, Amarillo: Santa María; Verde: San Andrés; Naranja: Presa.

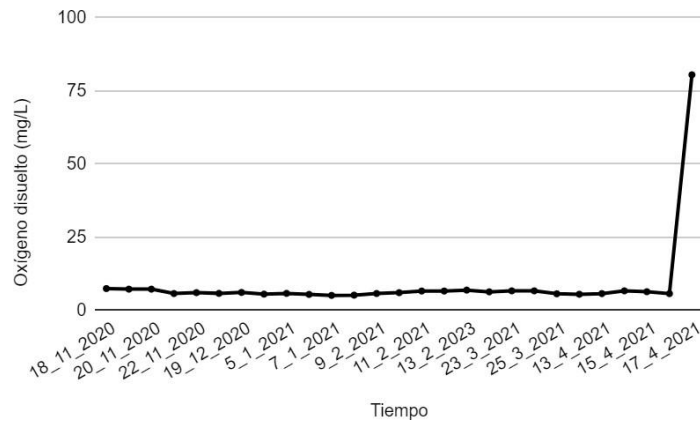
Figura 11. Comportamiento de la variable Oxígeno disuelto en la zona fótica del embalse, para los muestreos de La cueva, Peque, Santa María, San Andrés y presa en el periodo de noviembre del 2020 a abril del 2021.

El oxígeno disuelto tiene una importancia relevante para las cianobacterias ya que condiciones de anoxia favorecen la liberación de nutrientes; pero, como se aprecia en la *Figura 11*, la variación es imperceptible si se ignora el último punto que puede estar asociado a un error de medición ya que la variable que afecta el contenido de oxígeno es principalmente la temperatura (ver *Figura 12*). Sin embargo, la variación de oxígeno no es solo un parámetro que permite ver la idoneidad del medio acuático para el crecimiento de cianobacterias, ya que esta variación también se asocia a la reducción de concentración de oxígeno por la presencia de cianobacterias, permitiendo así asociar la disminución de su contenido como el efecto de su presencia. Ahora bien, otros elementos que pueden variar el contenido de oxígeno son los fenómenos hidrodinámicos y la presencia de material orgánico en descomposición. Dado su comportamiento de flujo laminar, la incorporación de oxígeno debido a los fenómenos hidrodinámicos es baja y el consumo de oxígeno por parte del material orgánico en descomposición es reducido al estar presente generalmente en las orillas.

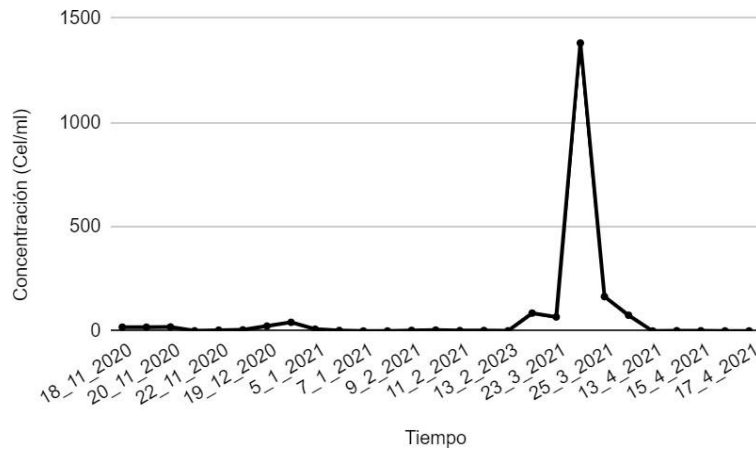
Figura 16. Comportamiento de la concentración de fitoplancton en la zona fótica del embalse, para los muestreos de La cueva, Peque, Santa María, San Andrés y Presa en el periodo de noviembre del 2020 a abril del 2021.

Al comparar las gráficas de fitoplancton y cianobacterias por separado dado la diferencia de magnitudes de concentración (células/mL) con cada una de las 9 variables fisicoquímicas, no se observó una relación directa con las concentraciones de microorganismos (*ver Figura 16 y Figura 17*). En tanto la gráfica de la fracción de C/F, se observó que sólo 6 de los 27 datos presentaron un valor mayor al 20% (*ver Figura 18*), lo cual permite apoyar los resultados que indican que la presencia de fitoplancton no involucra un contenido alto de cianobacterias.

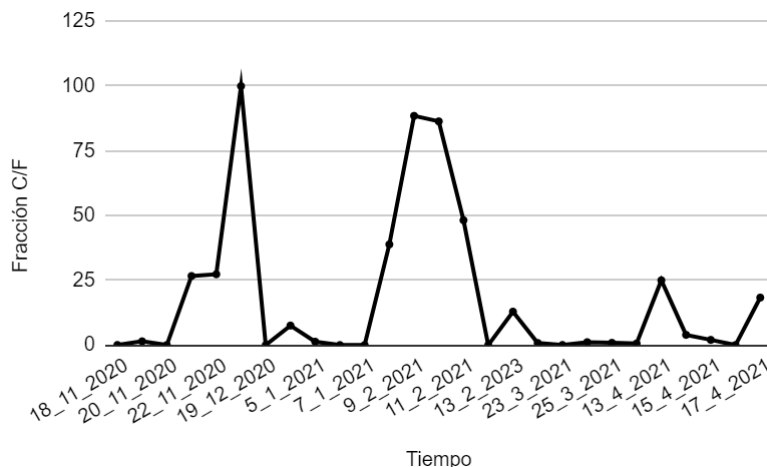
Figura 18. Comportamiento del porcentaje de cianobacterias con respecto al fitoplancton (C/F) en la zona fótica del embalse, para los muestreos de La cueva, Peque, Santa María, San Andrés y presa en el periodo de noviembre del 2020 a abril del 2021

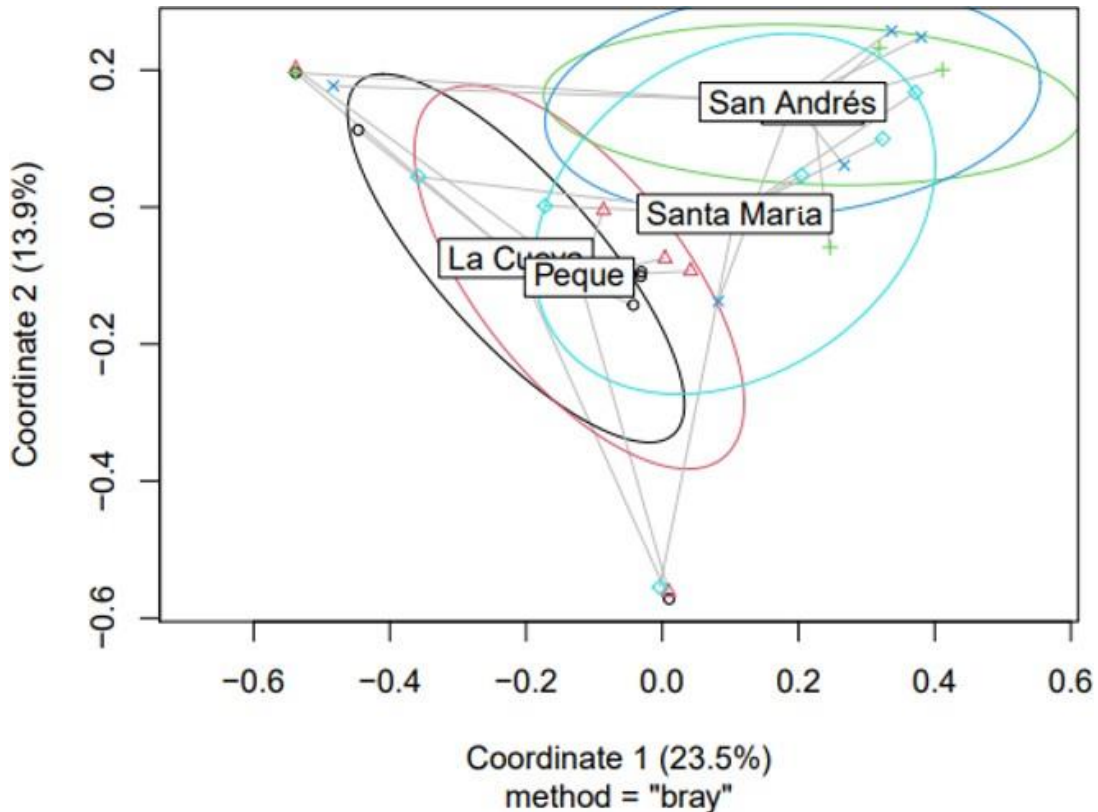
Figura 19 Beta diversidad para los 5 puntos de muestreos mediante el índice de Bray-Curtis.

Los resultados obtenidos mostraron que la composición de taxos de fitoplancton está asociada a la ubicación donde se tomó el muestreo [9, 10]. Además, se ve que la distribución es más homogénea entre los sectores más cercanos entre sí como La cueva y Peque al sur del embalse o San Andrés y Presas en el norte donde hay composición similar. Por otro lado, Santa María como punto medio, permite ver una transición en los taxos (*ver Figura 19*). Esto permite observar que muchos de los microorganismos tienen acotado sus áreas de influencia, lo cual es un indicio de que hay barreras naturales que evitan la proliferación de estos microorganismos como lo pueden ser el zooplancton o peces consumidores fitoplancton, abriendo la posibilidad de buscar nuevas metodologías para limitar la proliferación de cianobacterias. De igual forma, este tipo de distribución puede estar asociada a la múltiples quebradas que bañan el embalse durante su recorrido hasta su punto final de desembocadura en presa.

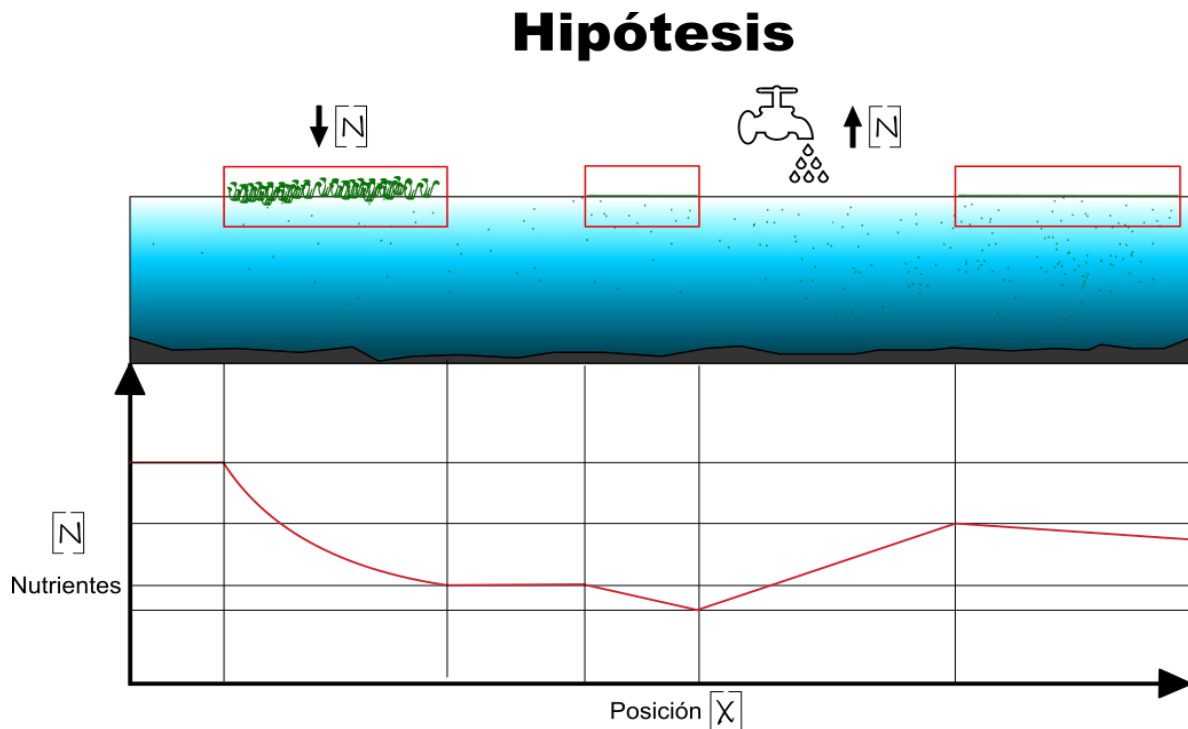
Figura 22. Hipótesis del comportamiento de la concentración de nutrientes al interactuar la mancha de macrófitas, cianobacterias o nuevos aportes de aguas.

La literatura establece que las macrófitas y el fitoplancton compiten por los nutrientes, aunque bajo ciertas condiciones puede ocasionar que las primeras favorezcan el crecimiento de las segundas. Es por ello que existe la posibilidad de establecer una mancha de macrófitas (aglomeración de macrófitas) de un tamaño mínimo que permita la extracción de nutrientes sin generar alguna otra afectación al embalse. Para ello se parte de una mancha que se tiene atrapada cerca al campamento mediante un sistema de retención que evita su libre paso por el agua; es necesario acotar que la variable más importante es el tiempo de residencia que el agua permanece bajo la mancha; por ende, es importante asociar la velocidad lineal, la longitud, los nutrientes antes y después de la mancha y no solo asociarlo al área total. Una hipótesis del comportamiento de la concentración de nutrientes al interactuar con la mancha de macrófitas, cianobacterias o nuevos aportes de aguas se puede observar en la *Figura 22* la cual plantea que la mancha de macrófitas

puede afectar de manera significativa la reproducción de cianobacterias al reducir la cantidad de nutrientes disponibles. Cabe destacar que, aunque se han realizado pruebas en otros embalses, el hecho de asociarlo con el área, puede generar interpretaciones incorrectas ya que ésta depende más de la forma y la ubicación que de la mancha misma.
