**MONITOREO DE LÍNEA DE COSTA MEDIANTE  
EL EMPLEO DE UAVs EN EL SECTOR PUNTA  
ROJAS - TURBO DURANTE EL SEGUNDO  
SEMESTRE DEL AÑO 2019**

Facultad de Ingeniería, Escuela Ambiental

Trabajo de grado presentado para optar al título de Ingeniero Oceanográfico

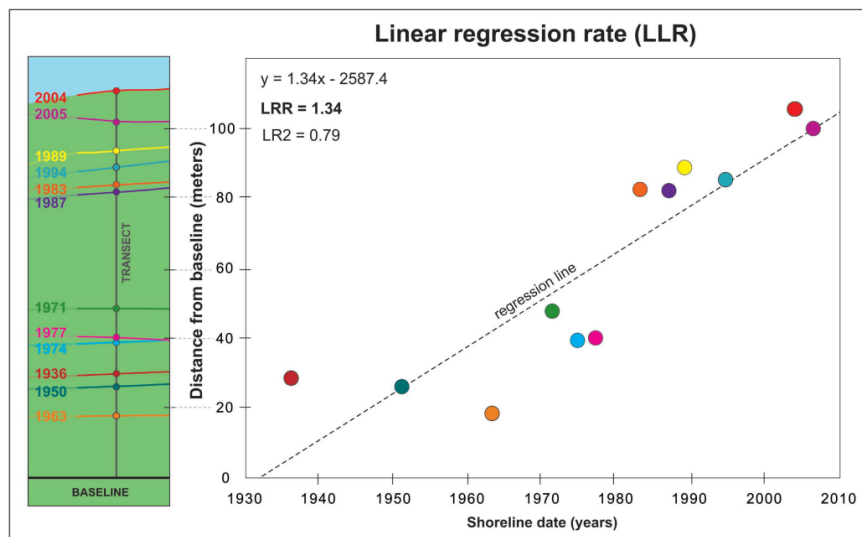
**Figura 4.** Representación estadístico LRR. Conjunto de datos de línea de costa (línea base [negro], transecto [gris], costas e intersección [multicolor]) para describir la relación entre los datos de tiempo y espacio en el mapa. La tasa de regresión lineal (LRR) se determinó hallando la ecuación de regresión lineal de la línea que se ajusta a los puntos. La pendiente de la ecuación es la tasa. Fuente: Himmelstoss et al, 2018.

DSAS permite generar diferentes parámetros estadísticos, entre los cuales se tiene el **LRR** (Lineal Regression Rate), el cual expresa la tasa de regresión lineal mediante el ajuste de una línea de regresión de mínimos cuadrados a todos los puntos del litoral de un transecto, donde su pendiente representa la tasa de regresión lineal y **NSM** (Net Shoreline Movement), es la distancia entre la línea de costa más antigua y la más joven para cada transecto, entre otros parámetros (Himmelstoss et al, 2018). Estos valores son calculados para cada uno de los transectos, a partir de la información obtenida en cada uno de los puntos de intersección.

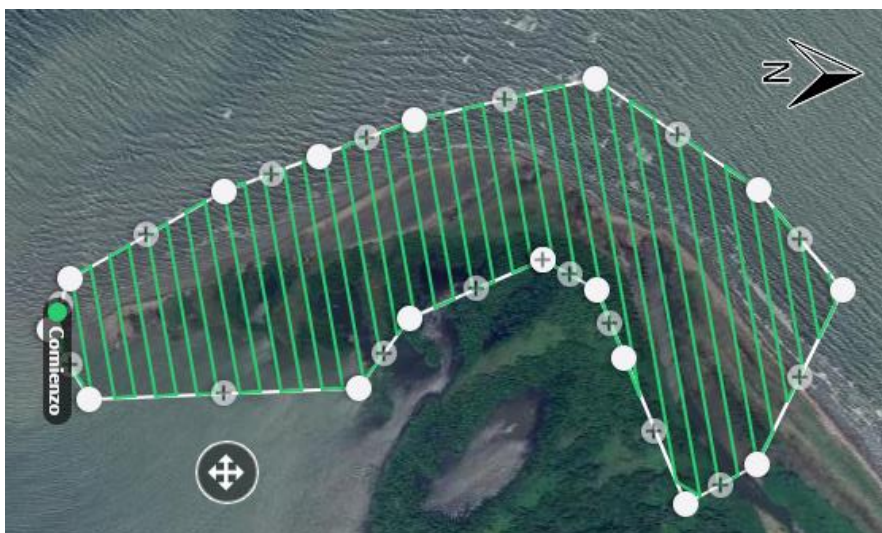
**Figura 6.** Plan de vuelo realizado en el programa DroneDeploy. Fuente: Elaboración Propia, 2019.

de vuelo fueron los siguientes: alturas ilustradas en la *Tabla 1*. Sobrevuelos realizados. las cuales variaron dependencia de las condiciones climáticas al momento del despegue, tiempo de vuelo disponible (baterías) y UAV utilizado; el traslape de imágenes de un 75%, tanto vertical como horizontalmente; la dirección de vuelo se realizó de forma perpendicular a la línea de costa; y una velocidad de vuelo de 5 m/s.

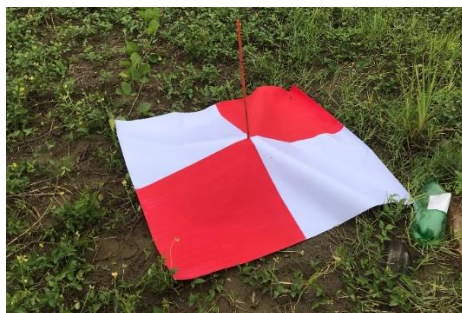
**Figura 7.** Punto de control terrestre. Diana ubicada sobre mojón en concreto. Fuente: Fotografía propia, 2019.

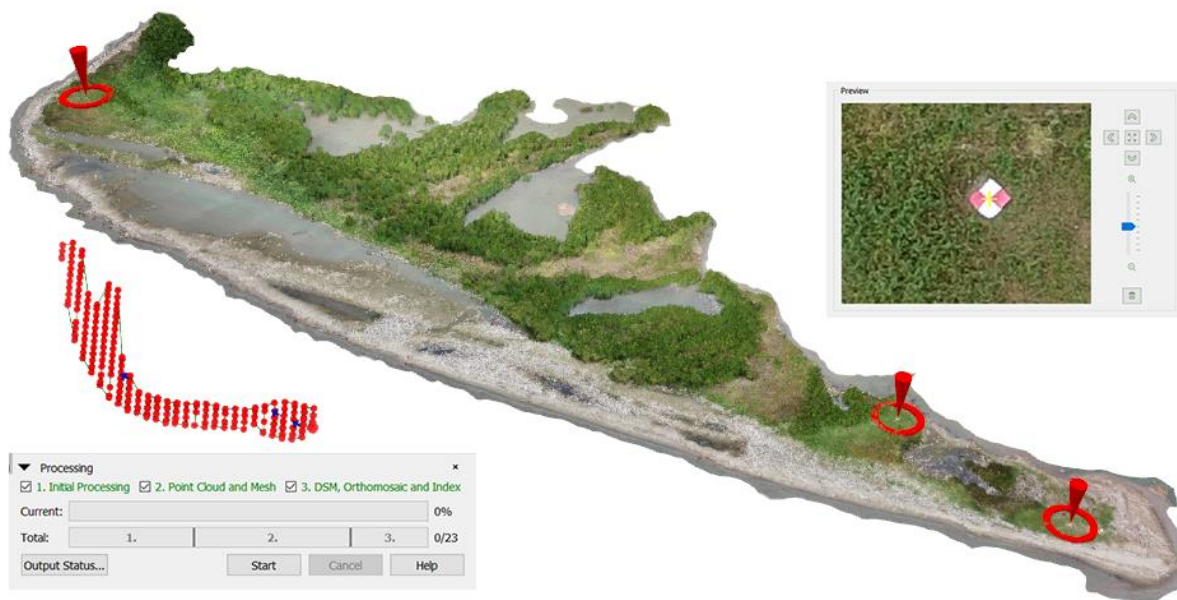
**Figura 8.** Software Pix4D. En la parte inferior izquierda se puede ver el flujo de trabajo del programa y la ubicación de las imágenes tomadas (Puntos rojos), en el centro de la imagen se muestra una malla 3D resultado del proceso fotogramétrico con la distribución de los GCP y en la parte superior derecha la visualización de los GCP al momento de identificarlos. Fuente: Elaboración propia, 2021.

El proceso fotogramétrico se realizó en el programa Pix4D, aquí se procesaron las imágenes obtenidas para cada plan de vuelo y se trabajó en el sistema de coordenadas WGS 84 / UTM Zone 18N. Este software cuenta con un flujo de trabajo dividido en tres pasos: un procesamiento inicial y de matchin; densificación de la nube de puntos y asignación de puntos de control; y la generación de los diferentes productos fotogramétricos (DSM, ortofoto, entre otros).

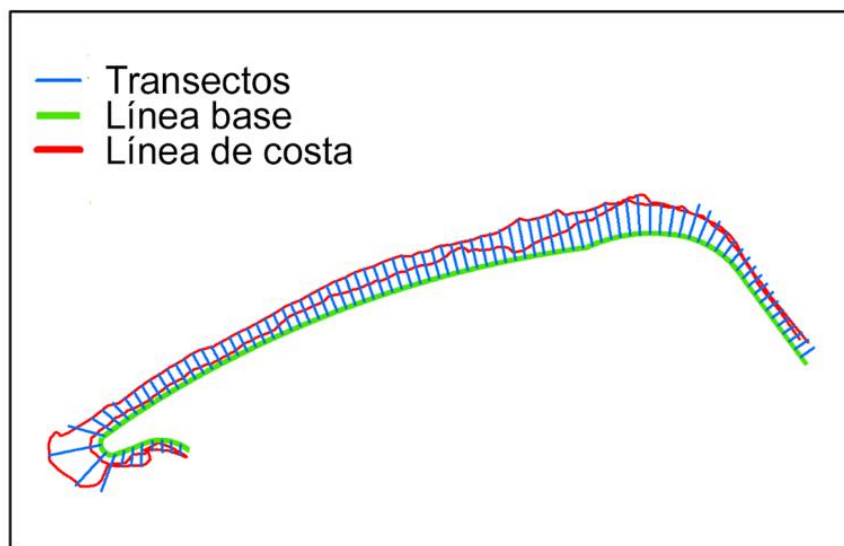
**Figura 10.** Elementos vectoriales de DSAS para el estudio estadístico de Punta Rojas. Todas las líneas de costa se presentan en los resultados. Fuente: Elaboración propia, 2021.

- Los **transectos** se crearon de manera automática y parten de la línea base, se ubican logrando la mayor perpendicularidad posible respecto a las líneas de costa. Estos se distribuyeron cada 10 metros a lo largo de la costa obteniendo un total de 90 transectos con una longitud máxima de 80 metros siendo esta suficiente para intersecar todas las líneas de costa.

- Finalmente, se aplicaron los **estadísticos LRR** y **NSM** a las líneas de costa trazadas en las ortofotos del periodo septiembre (2019) a enero (2020). Teniendo presente que DSAS entrega estadísticas anuales, el estadístico LRR atribuye el comportamiento al ciclo anual completo, por este motivo y teniendo en cuenta que el software trabaja bajo ecuaciones lineales, se hace una conversión de los datos obtenidos (anuales) a valores mensuales.

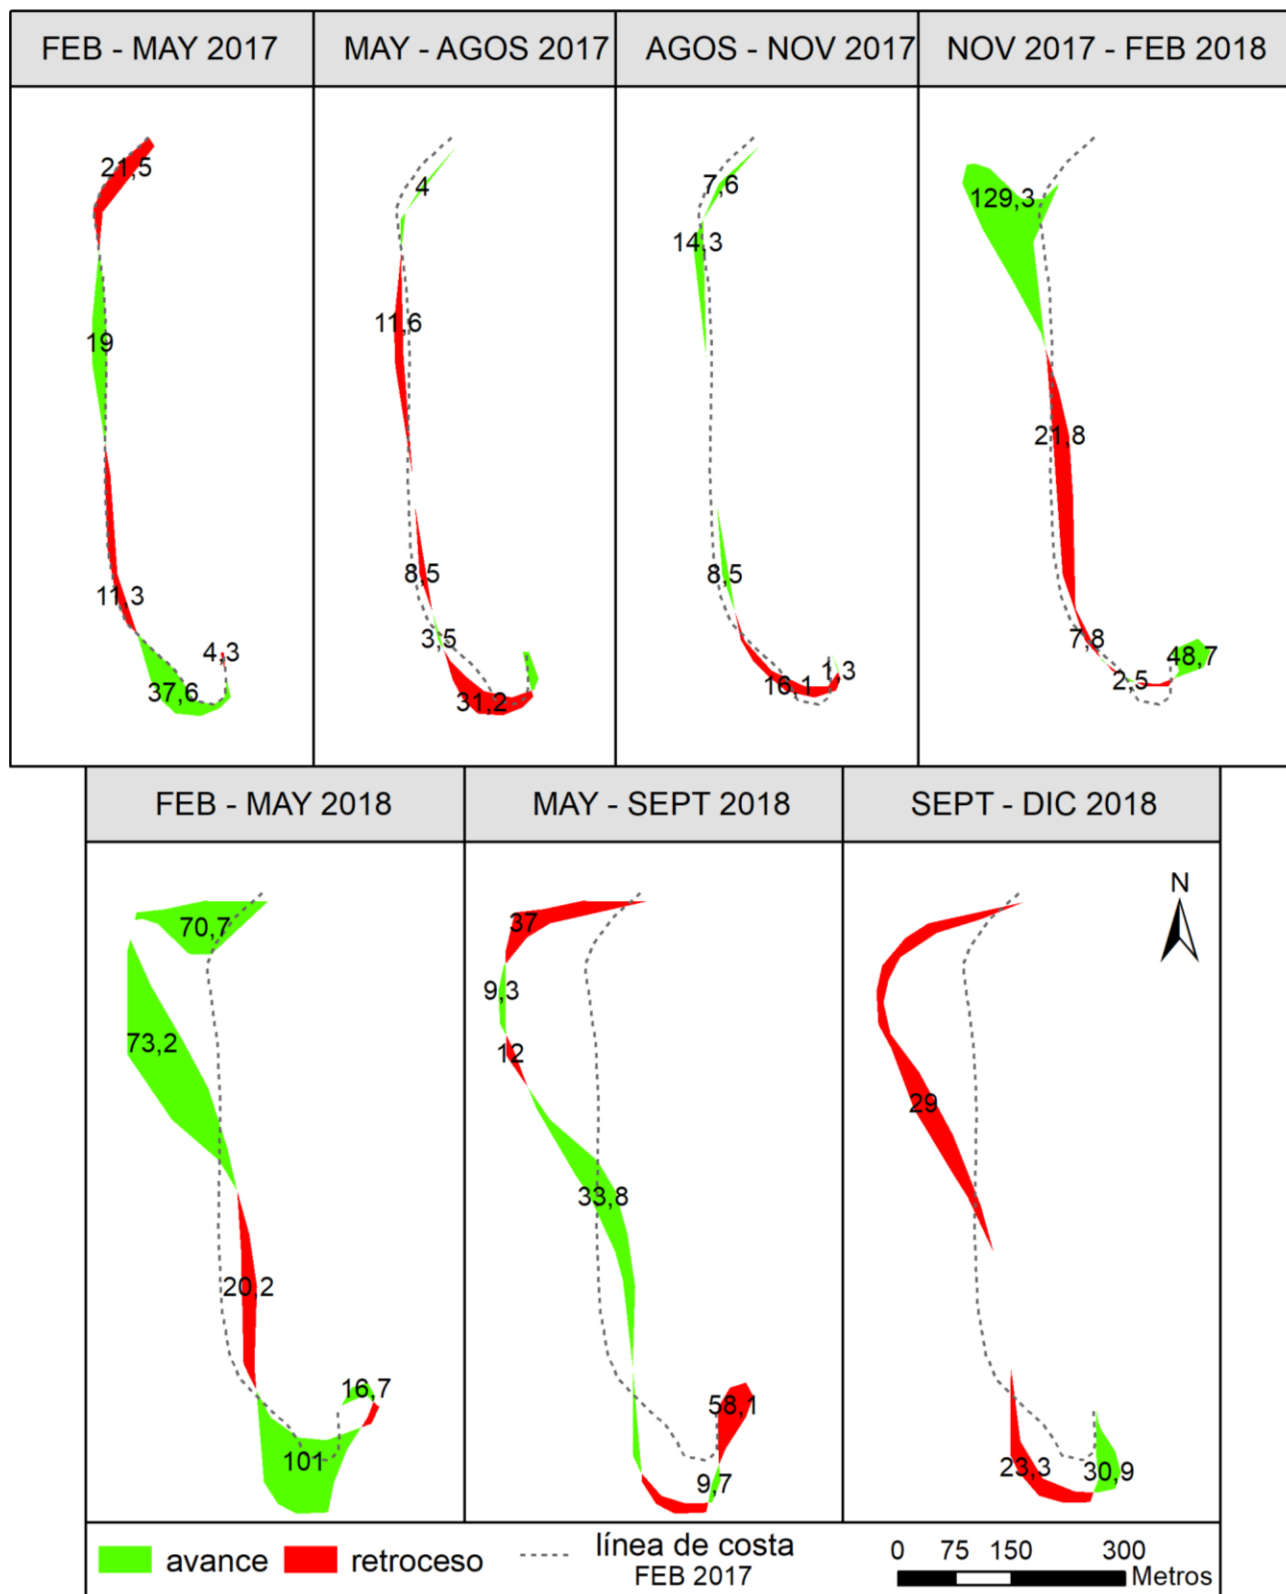
**Figura 14.** Mosaico de retroceso y avance de línea de costa entre 2017 y 2018. Los valores indican el retroceso o avance máximo en metros para cada segmento. Fuente: Elaboración propia, 2021.

La deriva litoral para esta época se da en dirección Norte-Sur, influenciada por vientos fuertes provenientes del Norte y magnitudes de oleaje mayores, lo cual está asociados a una fuerte ruptura de la ola en la zona de rompiente, generando un sistema de alta energía el cual provoca una alta resuspensión de sedimentos haciendo que queden expuestos a la deriva litoral (Mosso Aranda, 2004). Esta intensidad de condiciones, combinado con el bajo caudal del Río Turbo, hacen que se forme una barra en los primeros meses de la época seca, la cual cierra la boca del río permitiendo el libre flujo de sedimentos por deriva litoral, desde zonas al Norte del Río Turbo hacia la parte Sur de la espiga. Las condiciones mencionadas contribuyen a una ganancia longitudinal de la punta de la espiga en el extremo Sur, con un avance promedio para el año de 2017 de 37,6 metros y para el año de 2018 de 101 metros (*Figura 14*).

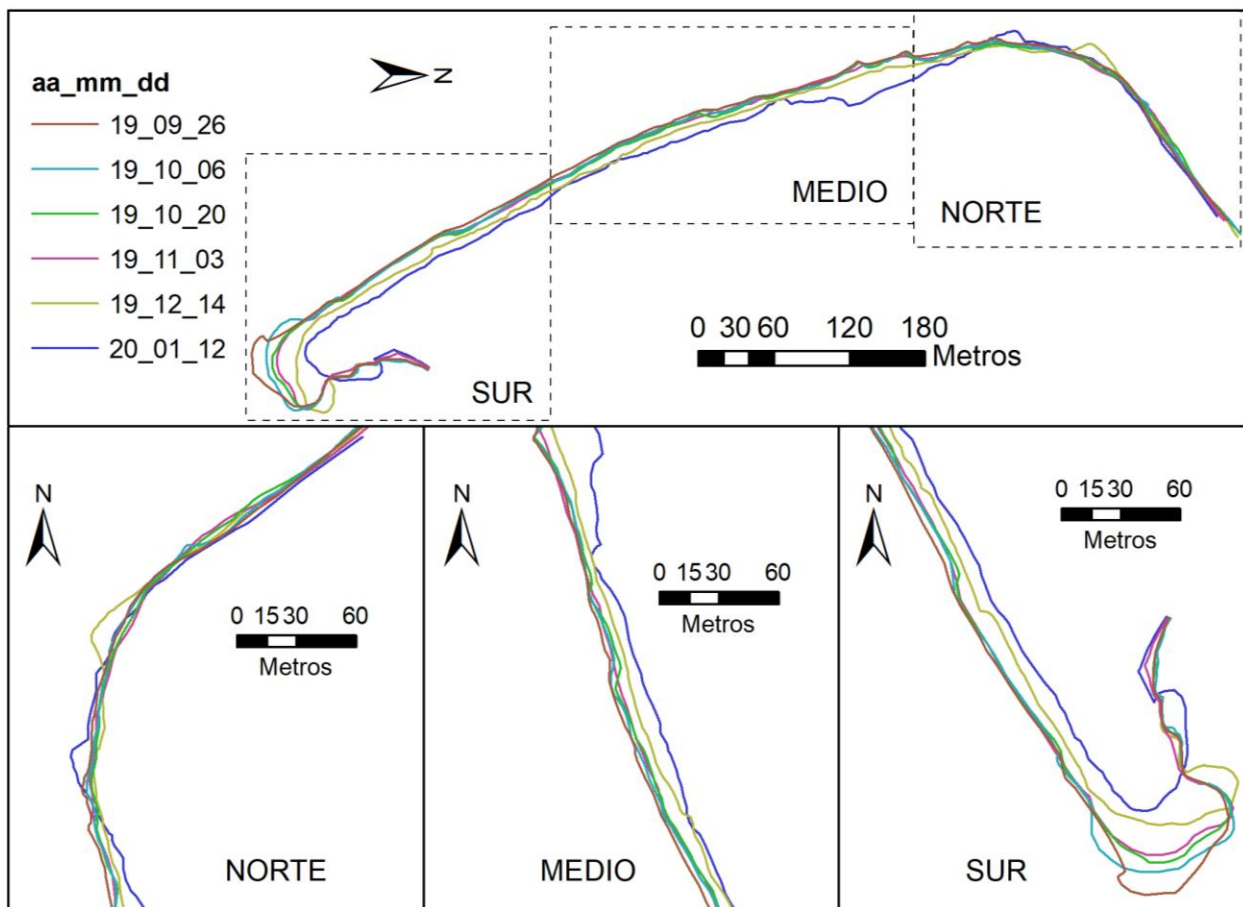
**Figura 15.** Líneas de costa digitalizadas. En la parte superior a una escala de 1:6000 y en la parte inferior con escala de 1:4000. Fuente: Elaboración propia, 2021.

Las líneas de costa fueron extraídas de las ortofotos presentadas en la *Figura 11*, con el método HWL, usado por Appeaning, 2018 y se presentan en la *Figura 15*. Para el análisis de estas, se dividirá la espiga en tres zonas: Norte, centro y Sur.

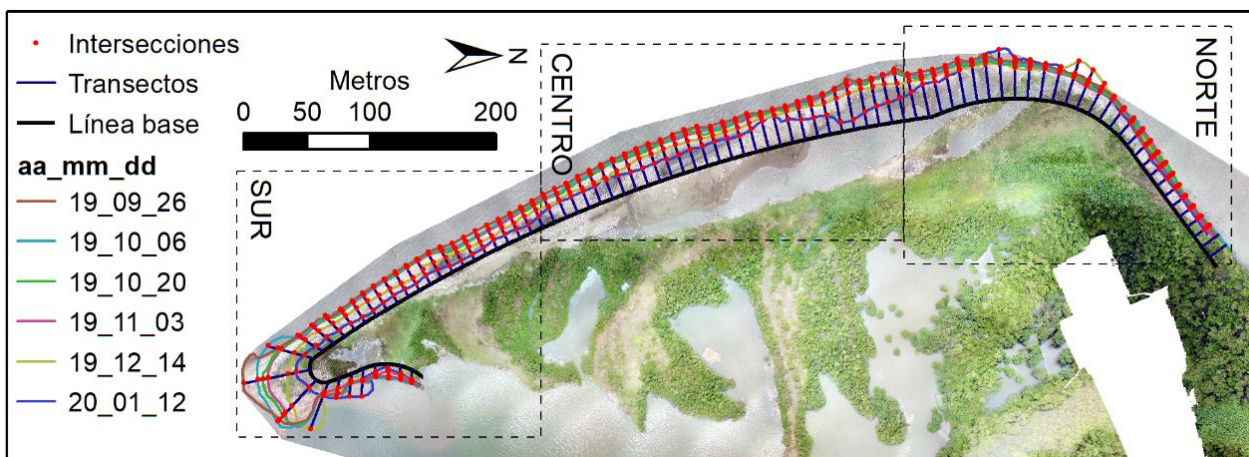
**Figura 16.** Elementos vectoriales de DSAS usados en Punta Rojas. Fuente: Elaboración propia, 2021.

Posteriormente se realizó el ingreso de estas líneas de costa a la herramienta DSAS (*Figura 16*) donde se obtuvieron 90 transectos espaciados cada 10 metros a lo largo de la línea base. Cada transecto arrojó seis puntos de intersección correspondientes a las seis líneas de costas introducidas, entregando un total de 540 puntos de intersección, a partir de los cuales el software realiza los cálculos.
