Estudios de vulnerabilidad requeridos en la planta física de la Contraloría General De La República, Gerencia Departamental Regional Nariño En La Ciudad De Pasto

Informe de práctica para optar al título de Ingeniero Civil

Universidad de Antioquia
Facultad de Ingeniería
Ingeniería Civil
Medellín, Antioquia, Colombia
2021

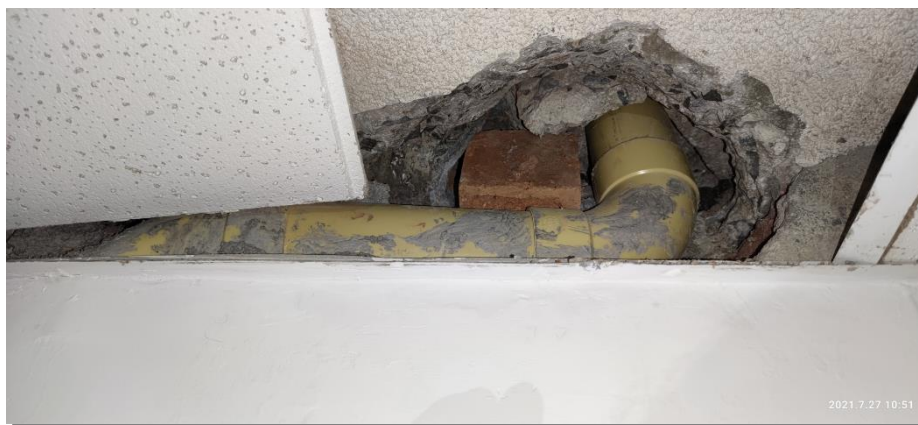
A lo largo de los años, se han registrado varias modificaciones, una de ellas es la modificación del trazado de cableado y de redes Hidrosanitarias en el año 2013, proceso durante el cual se realizaron perforaciones en la losa de contrapiso para su disposición.

Figura 3 Perforación en losa de contrapiso

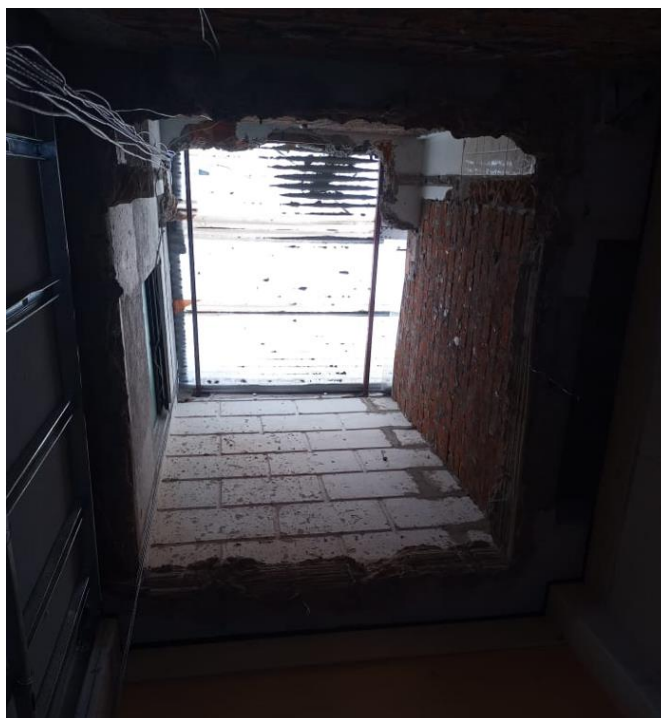
Adicionalmente en el año 2015 se realiza la demolición parcial de las losas del segundo y tercer nivel de la estructura en su parte posterior, en aras de proyectar un vacío para la construcción de un posible ascensor.

Figura 5 Demolición parcial de losas
Tomado de: Elaboración propia

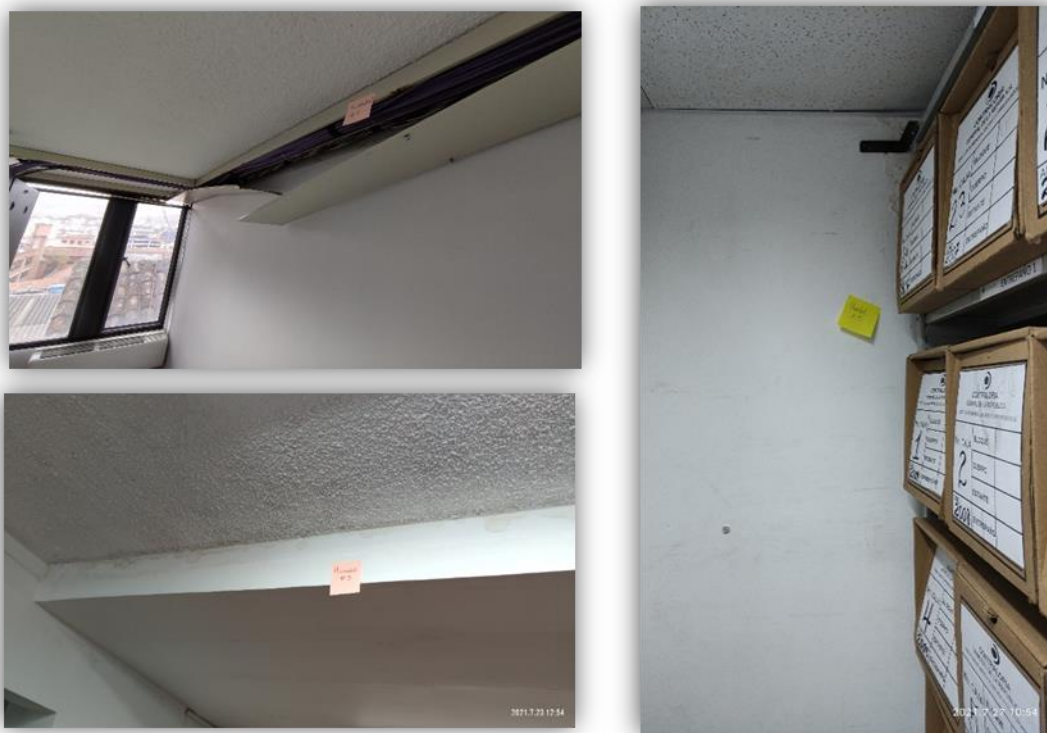
Figura 6 Humedades debido a filtración

Humedades generadas debido a filtración de agua, el personal presente en la edificación comunica que; en años anteriores se presentaron daños en la cubierta y como causa de estos, el agua penetró en la edificación y procedió a transportarse por medio de las canaletas dispuestas en los entresijos para distribuir la red eléctrica, abriéndose paso y generando deterioro en todos los niveles, finalmente se empezó en el primer nivel

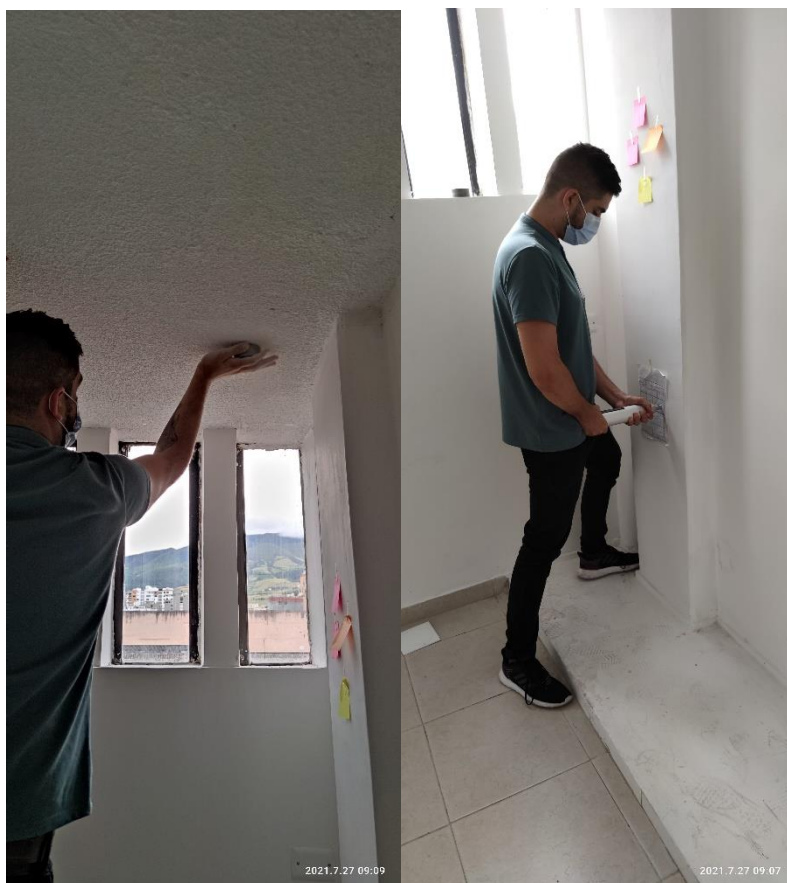
Una vez identificados los elementos en el espacio físico se procede a localizar el sector donde se producirán los impactos del esclerómetro, se debe evitar realizar el ensayo sobre el agregado o acero de refuerzo, así como también evitar áreas que presenten fisuras, humedades discontinuidades o poros. En ninguno de los casos anteriores, los resultados corresponderán a la calidad global del concreto, razón por la cual se deben descartar las lecturas.

Figura 7 Ensayo de esclerómetro
Tomado de: Elaboración propia

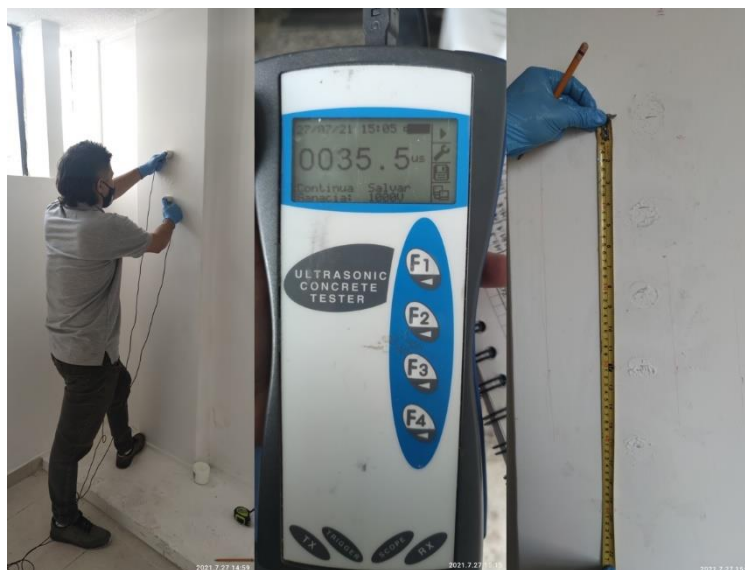
El ensayo de ultrasonido requiere, esencialmente, un generador electrónico de pulsos, un par de transductores, un amplificador y controlador electrónico de tiempo que permite medir el intervalo de tiempo entre la salida de un pulso del transductor emisor y la llegada al transductor receptor.

Figura 8 Ensayo ultrasonido
Tomado de: Elaboración propia

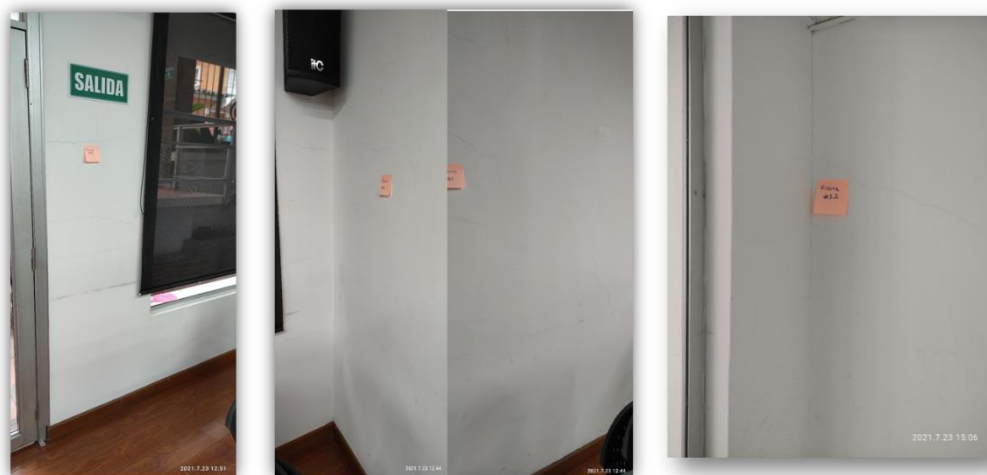
Durante la inspección en campo, se logró observar lesiones en algunos elementos estructurales y no estructurales, estas son síntoma de agotamiento del material, causado por la aplicación de solicitaciones directas o indirectas que este elemento no puede soportar y que pueden llevarlo hasta la rotura. En términos de fisuras, ellas suceden cuando la deformación causada por la solicitación supera la capacidad de deformación elástica del material.

Figura 9 Lesiones causadas por tensiones mecánicas sobre los elementos.
Tomado de: Elaboración propia

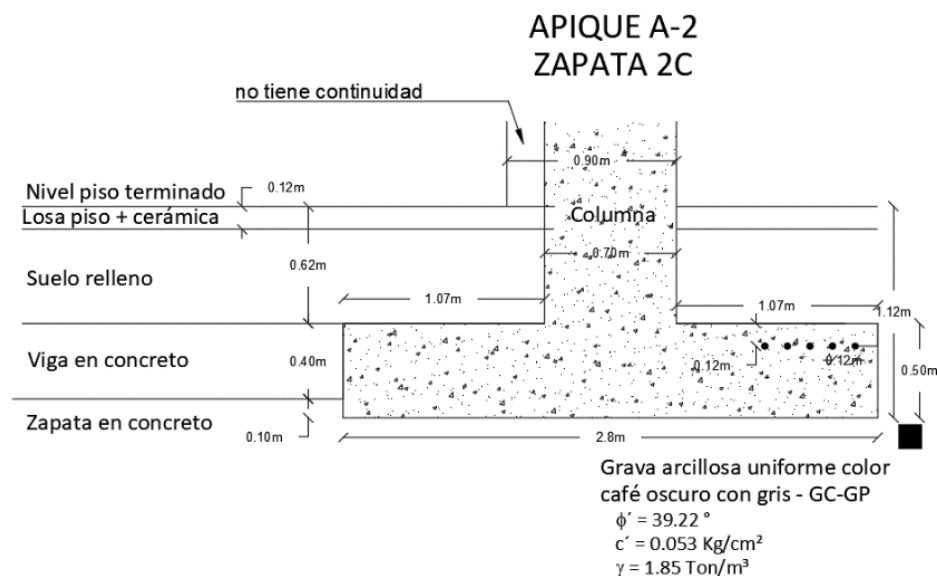
Inicialmente con un espesor de 0.12 m se encuentra la losa en concreto con cerámica utilizada como acabado de piso, a continuación, con un espesor de 0.40 m se encuentra un suelo color café oscuro. Finalmente, y con un espesor de 0.50 m se presenta la zapata de cimentación para una profundidad de desplante general de 1.12 m

Figura 13 Representación de Zapata 2C

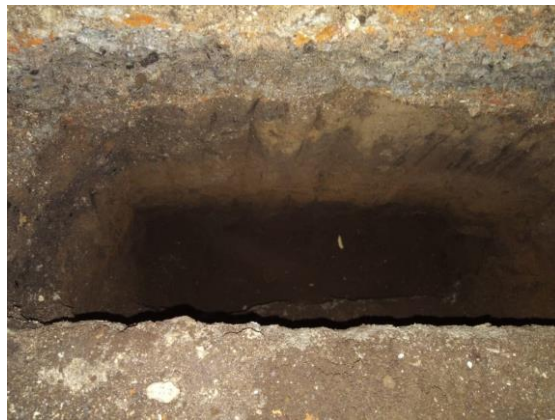
Inicialmente y con una profundidad promedio de 1.50 metros, se encuentran bolos en una matriz color café oscuro con presencia de retal de construcción. Seguido hasta la máxima profundidad de cada ensayo por un depósito aluvial – coluvial clasto soportado con presencia de bolos en una matriz areno limoso color café oscuro. A una muestra inalterada de este estrato, se le realizó un ensayo de corte directo consolidado drenado (CD), obteniendo los siguientes parámetros físico-mecánicos efectivos:

Peso unitario (Ton/m³) = 1.85
Cohesión (Kg/cm²) = 0.053
Ángulo de fricción interna (°) = 39.22

Figura 14 Estratigrafía y auscultación de zapata
 Tomado de: elaboración propia

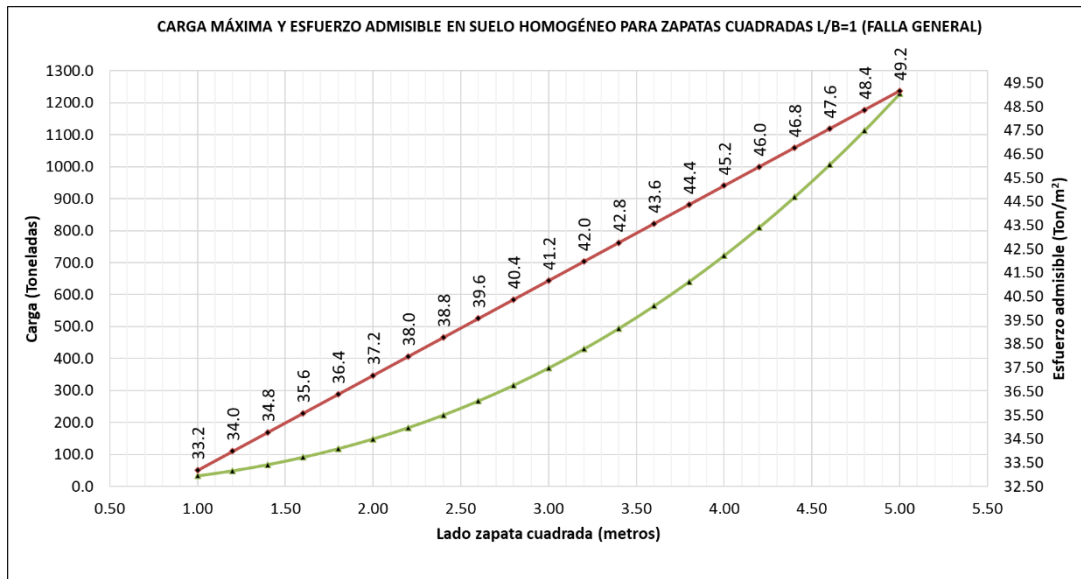
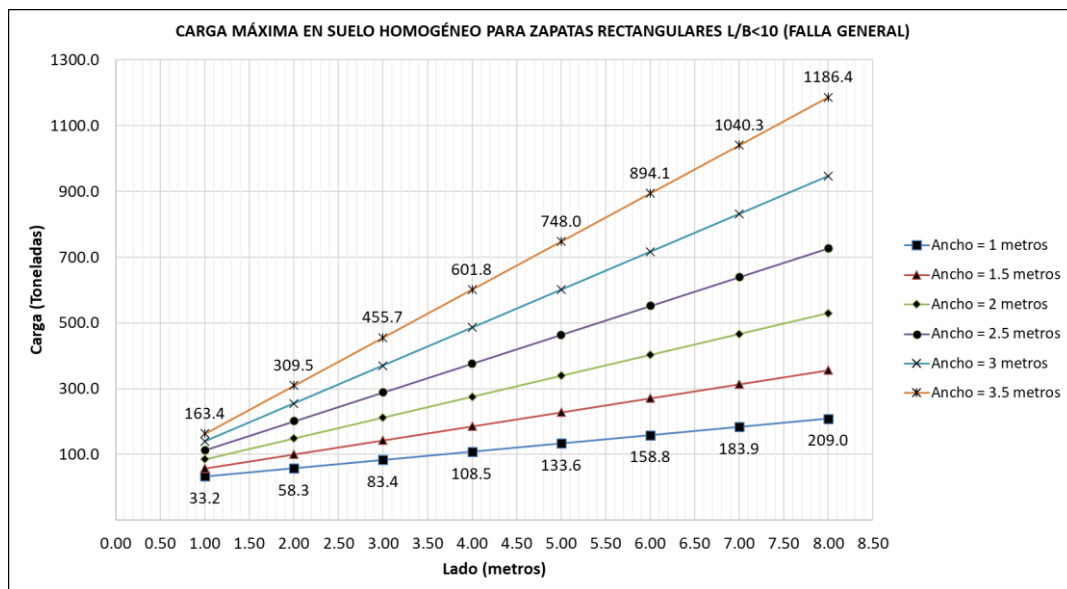
Figura 16 Esfuerzo admisible y carga máxima en suelo homogéneo para zapatas cuadradas

Figura 17 Carga máxima en suelo homogéneo para zapatas rectangulares

Figura 18 Esfuerzo admisible en suelo homogéneo para zapatas
Tomado de: Elaboración propia

El cálculo de las presiones máximas de contacto para cimentaciones convencionales mostrado de la Figura 16 a Figura 18 se realizó con base en las teorías de capacidad de carga considerando falla general y la formulación propuesta por Vesic, afectados por un factor de seguridad indirecto de 3.0 para obtener la permisible. De acuerdo con lo anotado anteriormente, para cálculo de la capacidad última dichos valores deberán ser multiplicados por 3.0 (Factor de seguridad considerado); Para obtención de la capacidad admisible para las diferentes condiciones de diseño y realizar el chequeo de la cimentación proyectada usando los factores de seguridad de acuerdo con la NSR-10 Título H tabla H.4.7-1 NSR-10.

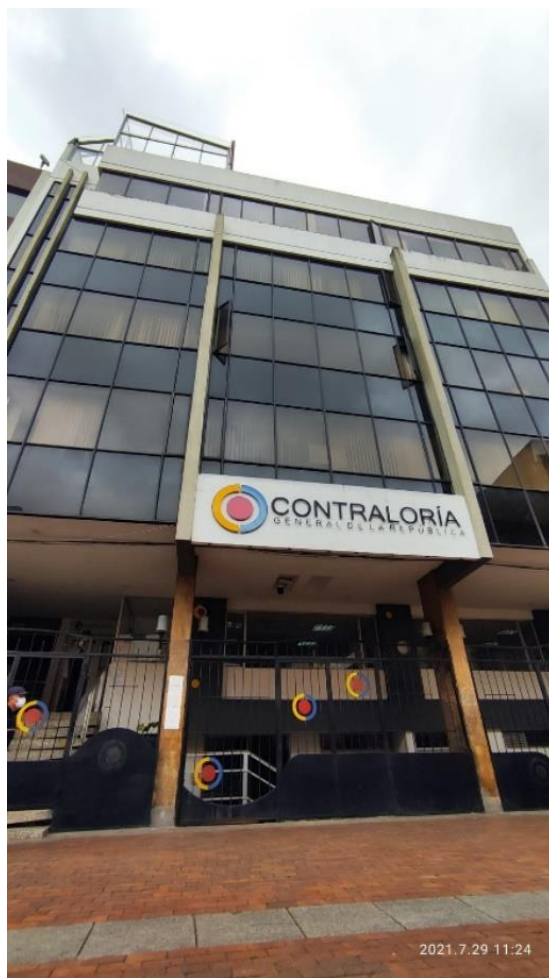
Figura 20 Fachada edificación
Tomado de: Elaboración propia

CONCEPTO DE HABITABILIDAD: de acuerdo con la información analizada y con los resultados arrojados se concluye que la edificación requiere de adecuaciones locativas fundamentales para ser habitada de manera segura y confortable.

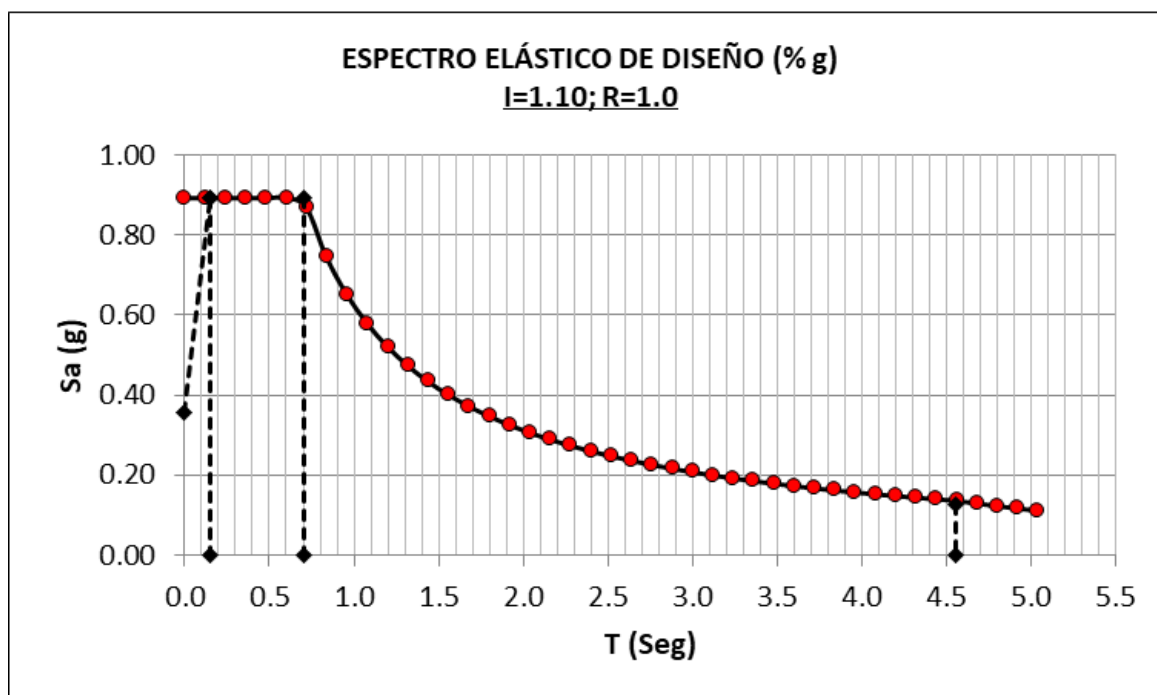
TIPO DE PERFIL	D
I	1,1
Aa	0,25
Av	0,25
Fa	1,30
Fv	1,90
To (s)	0,146
Tc (s)	0,702
TL (s)	4,56

Figura 26 Espectro de diseño
Tomado de: Elaboración propia

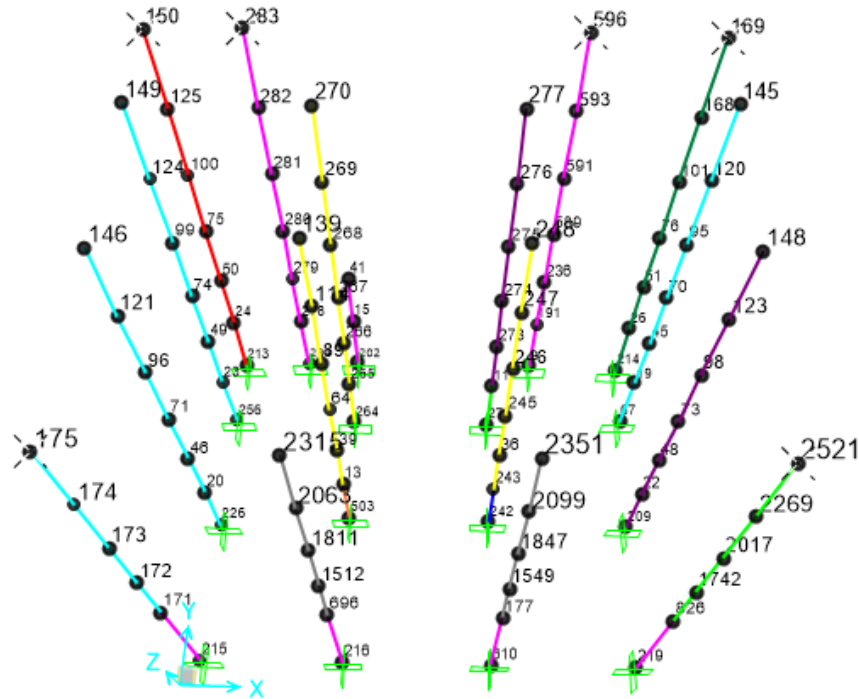
Figura 31 Numeración de nodos en columnas analizadas
Tomado de: elaboración propia

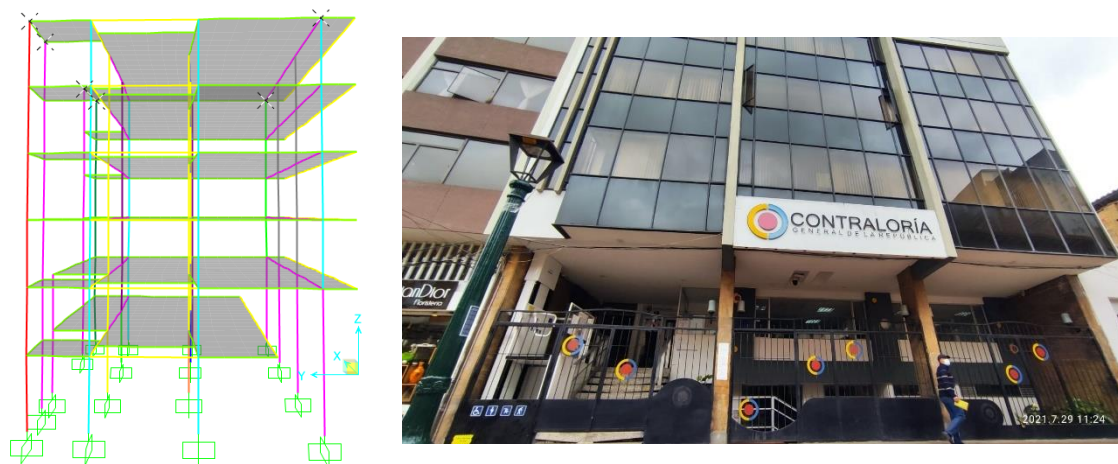
Se presenta desplazamiento en los planos de acción dadas las condiciones arquitectónicas presentes en los primeros tres (3) niveles de la edificación. $\phi_p = 0.8$

Figura 34 Desplazamiento en planos de acción
Tomado de: Elaboración propia

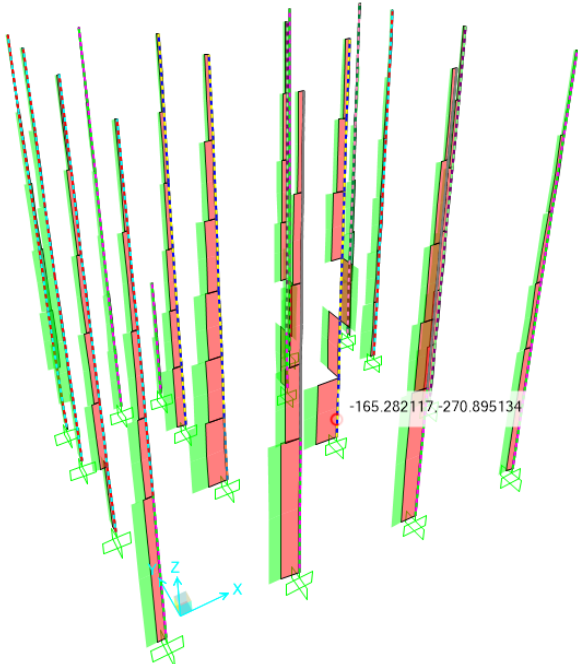
Anexo 7 Valor máximo carga axial en columnas (kN) - ENV R
Tomado de: Elaboración propia
