Evaluación de la susceptibilidad y fragilidad física ante movimientos en masa de las viviendas asentadas en la ladera ubicada en el kilómetro 14+200 de la vía Las Palmas, sector La Borrascosa, vereda Carrizales en El Retiro, Antioquia.

Trabajo de grado presentado para optar al título de Ingeniero Civil

Universidad de Antioquia

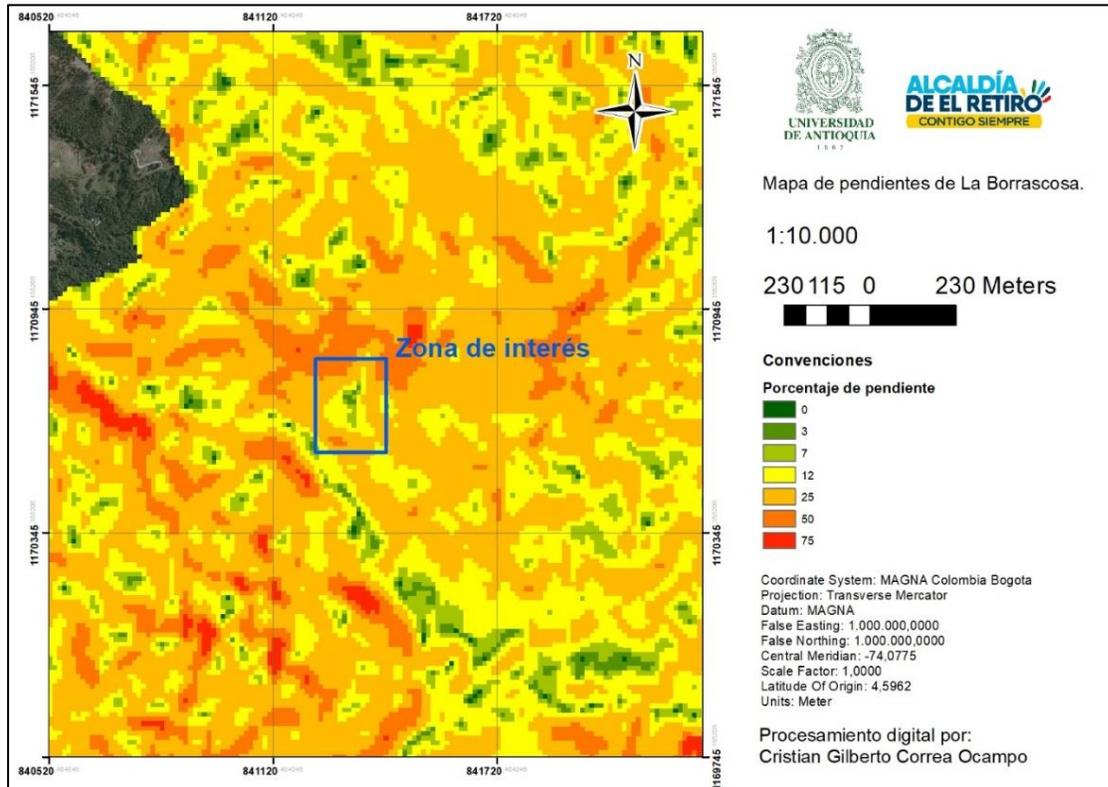
Figura 1

Mapa de pendientes de la zona La Borrascosa.

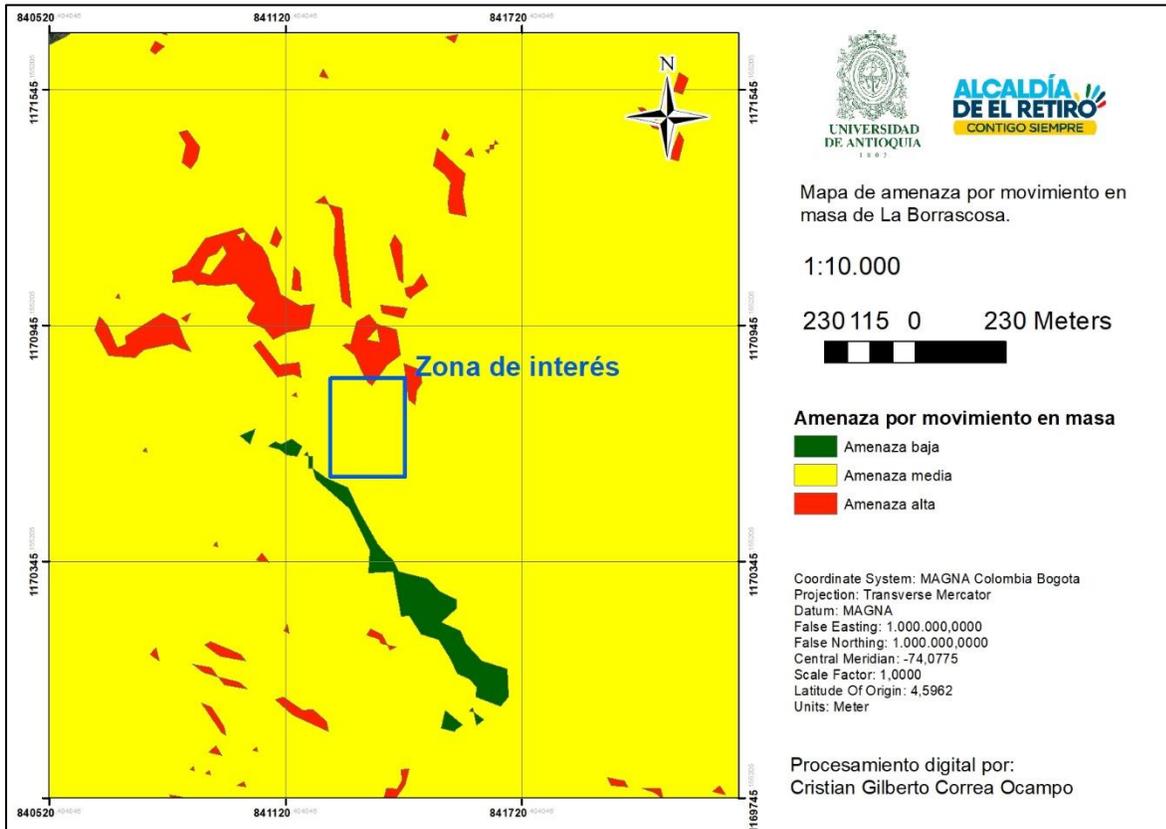
Figura 2

Mapa de amenaza por movimiento en masa de la zona La Borrascosa.

Por otro lado, el terreno en donde están ubicadas las viviendas se clasifica de riesgo medio por movimiento en masa según el Plan Básico de Ordenamiento Territorial (PBOT) del municipio de El Retiro, año 2013, en su artículo 167. Como soporte, se recurre al mapa proporcionado por CORNARE mostrado en la **figura 2**, donde se dimensiona la amenaza por movimiento en masa realizado en el año 2012, con una convención de colores de riesgo alto a bajo. Efectivamente, el punto se encuentra en una zona de riesgo medio, donde de hecho, en el mes de abril del presente año, se presentó un deslizamiento, mostrado en la **figura 3**, que causó graves afectaciones al afluente que atraviesa la zona. Además, este punto se encuentra en cercanías a zonas en donde el riesgo se clasifica alto y en las cuales se tiene un historial reciente de deslizamientos ocurridos en la época invernal del presente año, como se evidencia en la **figura 4**.

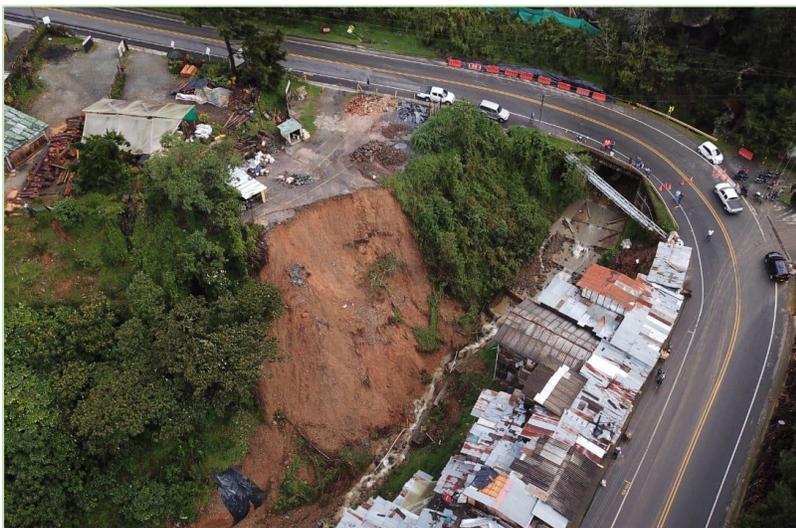
Figura 3

Deslizamiento ocurrido en el mes de abril del presente año

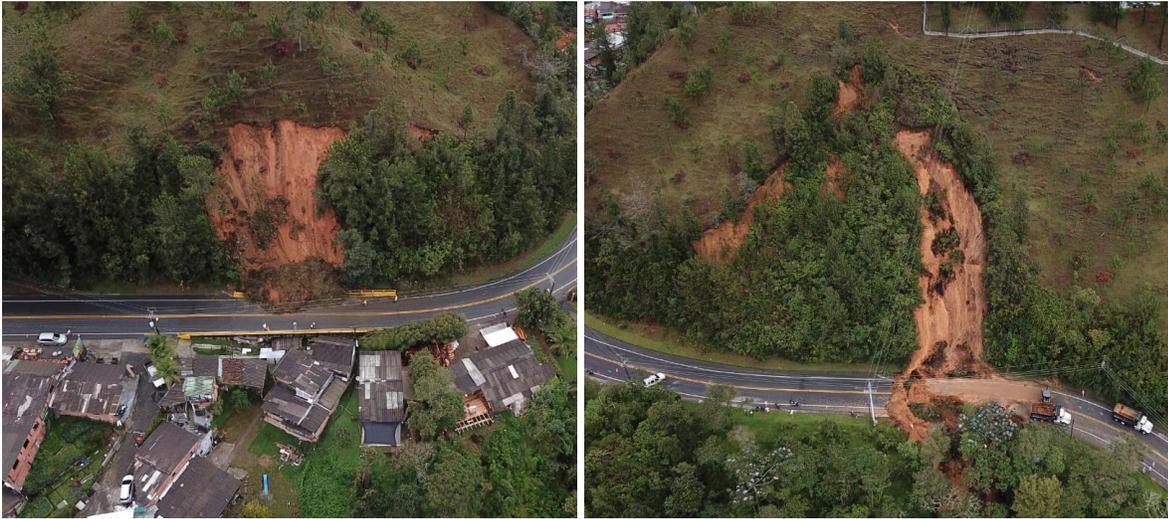
Figura 4

(Izquierda) Deslizamiento ocurrido a 770 metros del punto de interés. (Derecha) Deslizamiento ocurrido a 730 metros del punto de interés.

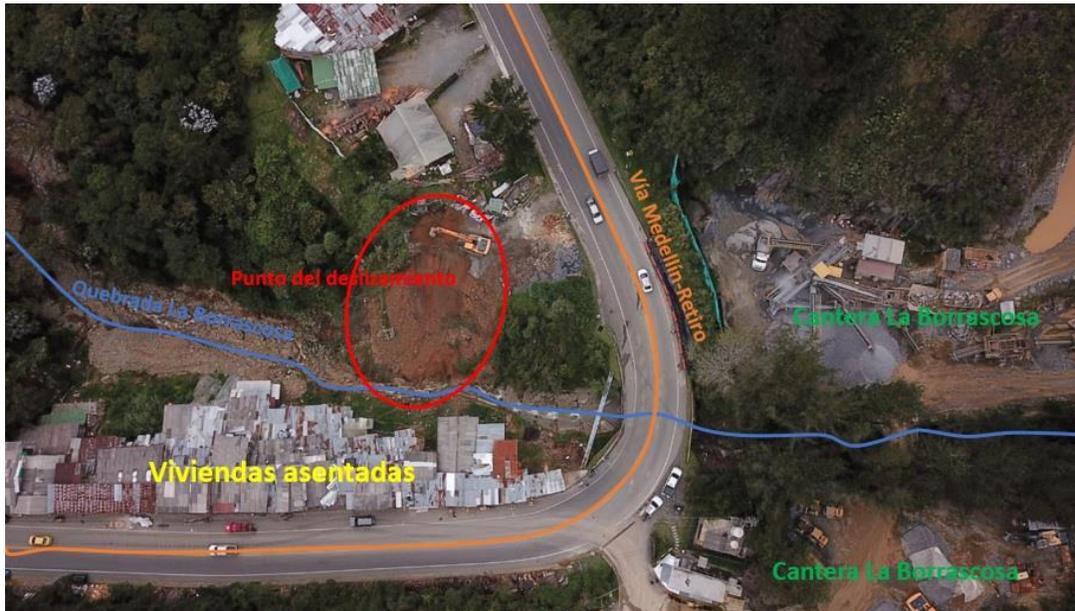
Figura 5

Fotografía aérea de la zona de estudio La Borrascosa.

En la fotografía de la **figura 5**, se evidencian cuatro principales factores que pueden incurrir en afectaciones a la ladera y, por ende, a las viviendas que allí se ubican. Tener más factores de los que de por sí ya lo son las propias estructuras y su proceso constructivo, son una clara alarma de riesgo que precede a las viviendas. Los cuatro principales factores se listan a continuación:

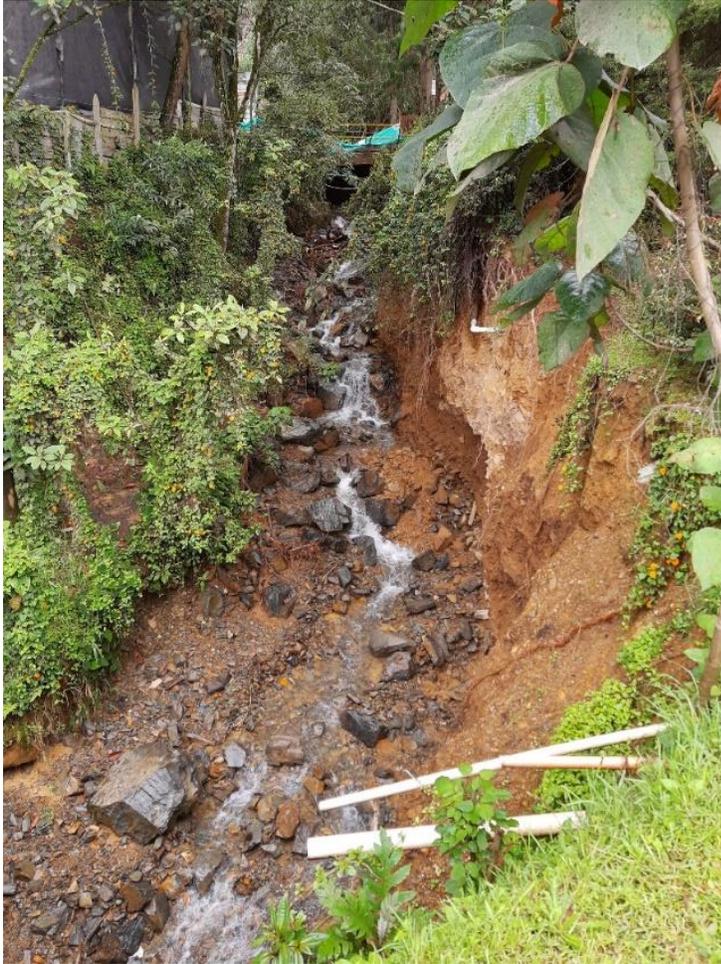
Figura 6

Tramo de la quebrada La Borrascosa perteneciente a la cantera.

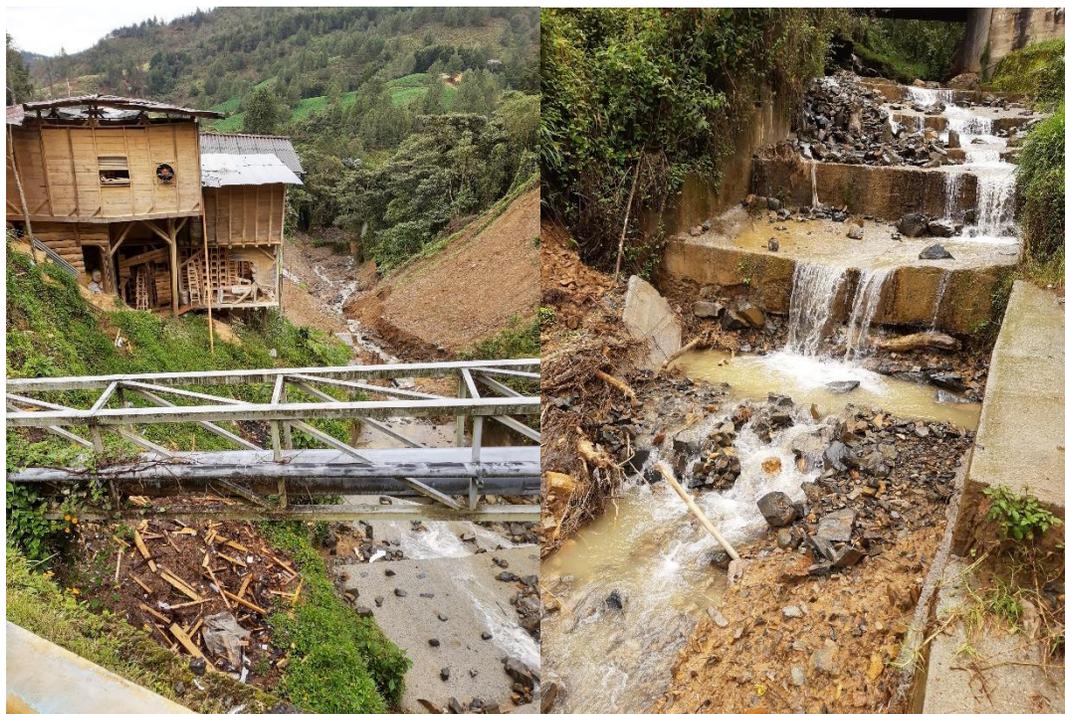
Figura 7

(Izquierda) Quebrada socavada al borde de las viviendas. (Derecha) Material de la cantera arrastrado aguas abajo.

4.3.2 Quebrada La Borrascosa. Es una quebrada que nace a la altura de la jurisdicción de Envigado y, que atraviesa, además de la cantera mencionada anteriormente, la zona en que están asentadas las viviendas estudiadas. En la resolución 02033 expedida el 13 de noviembre de 2018 por la Autoridad Nacional de Licencias Ambientales (ANLA) en la que se solicita el licenciamiento ambiental del proyecto vial denominado “*Doble calzada de Oriente – DCO*”, la cual atraviesa el punto de estudio, se menciona que en dicha quebrada se presenta un problema morfodinámico asociado a eventuales avenidas torrenciales, las cuales, podrían generar inundaciones, socavaciones, inestabilidad de orillas, migración y profundización de lechos. Además, se menciona también, que a lo largo de la quebrada existe una falla geológica que podría causar problemas de estabilidad. A todos estos factores, se le suma el hecho de que las viviendas que están al borde de

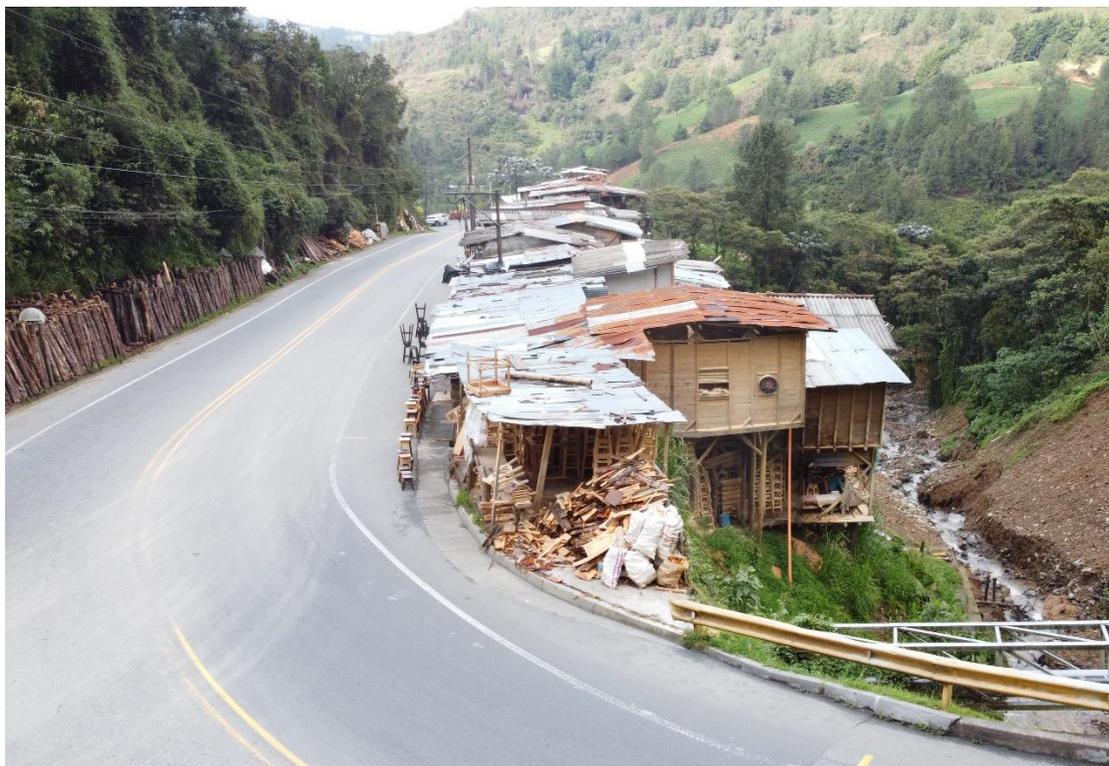
Figura 8

Retiro de eje de vía de la carretera a las viviendas.

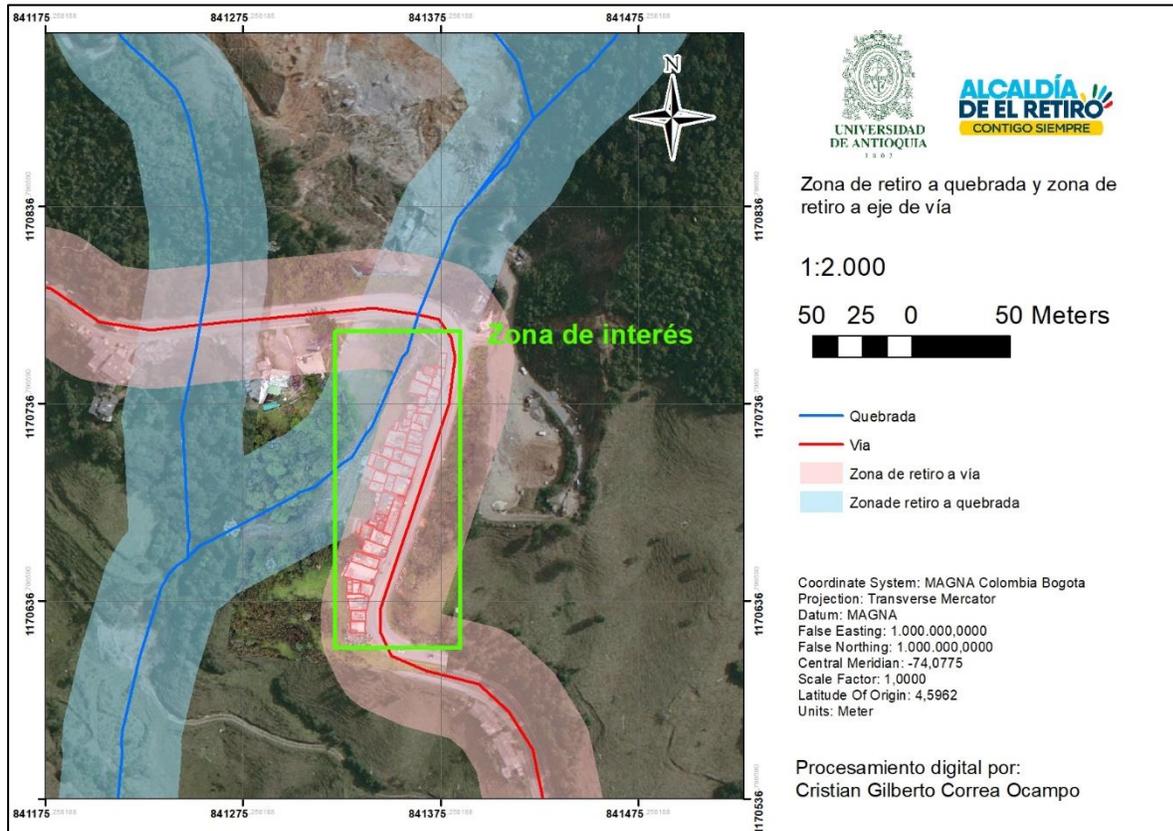
Figura 9

Mapa de retiros a fuente hídrica y a eje de vía.

En la **figura 9**, se ilustra la zona de influencia por medio de la herramienta Buffer en ArcGIS, del retiro a fuente hídrica y retiro a eje de vía mínimos exigidos por las leyes colombianas.

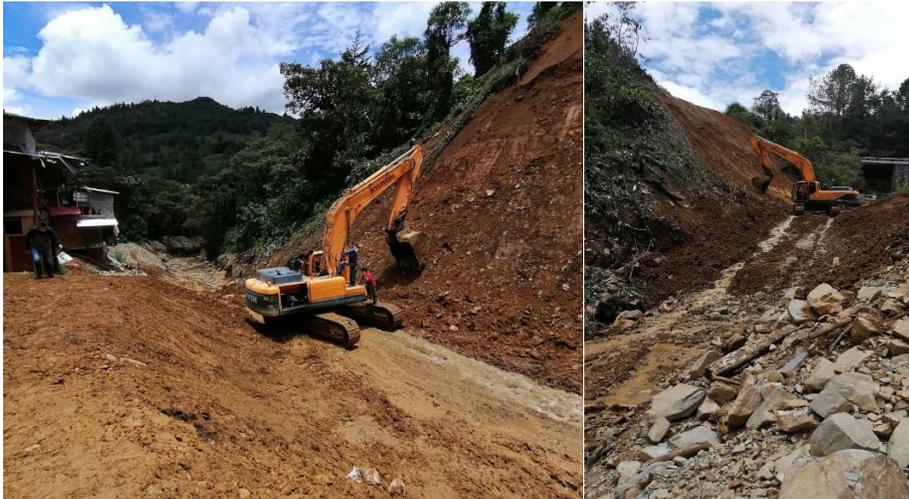
Figura 10

Deslizamiento ocurrido en la parte posterior de las viviendas.

4.3.4 Deslizamiento ocurrido en la parte posterior de las viviendas. La zona en la que se ubican las viviendas se caracteriza por estar ubicada justo sobre uno de los lados que conforman el valle de la quebrada La Borrascosa, siendo esta de una pendiente media compuesta por el tipo de suelo descrito en la **tabla 6**. A su vez, el otro lado del valle, conformado por una ladera de mayor pendiente, fue talud víctima de deslizamiento en el mes de abril del presente año, causado principalmente por el mal manejo de aguas por parte de las viviendas ubicadas a ese lado del valle, sumado al hecho de la crítica época invernal acontecida por esos meses en el país. Dicho deslizamiento, fue causante del taponamiento total de la quebrada, lo que ocasionó una grave emergencia invernal atendida oportunamente por los organismos de socorro del municipio de El Retiro que tenía como fin, remover el material que obstruye y permitir el libre flujo del cauce, para de esta manera evitar afectaciones de mayor magnitud en las viviendas que están al borde de la quebrada y evitar posibles avenidas torrenciales en los predios ubicados aguas abajo del punto del deslizamiento. Ver **figura 10**.

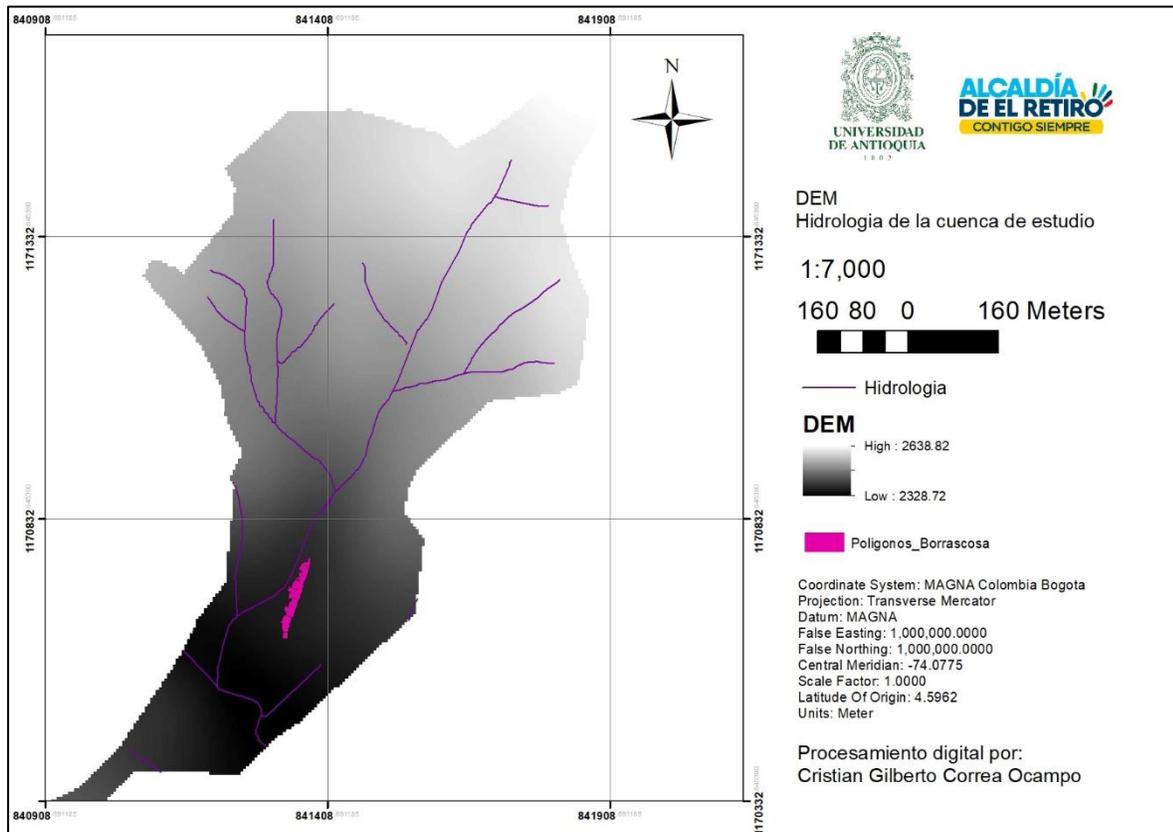
Figura 11
Modelo de Elevación Digital (DEM) de la cuenca de estudio.

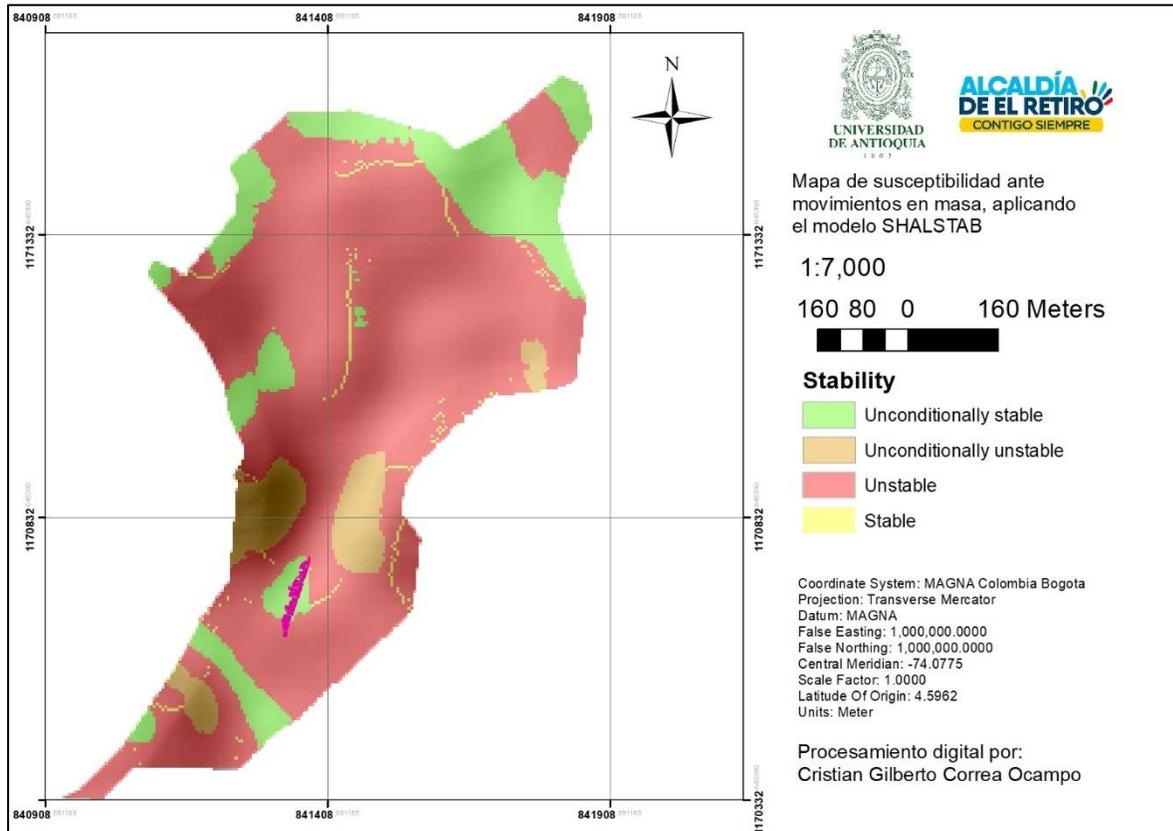
Figura 12

Mapa de susceptibilidad ante movimientos en masa empleando el modelo SHALSTAB.

Luego de tener la cuenca delimitada con los respectivos parámetros que caracterizan el comportamiento geomecánico del suelo, se procede a modelar en ArcGIS Pro el método SHALSTAB mediante una ToolBox suministrada por el asesor interno que acompaña el proceso del trabajo, teniendo en cuenta que para fines prácticos se decide ingresar una cohesión igual a cero ($c=0$) para que de esta manera se arrojen los resultados del estado más crítico al que se puede enfrentar el suelo objeto de estudio. El mapa de susceptibilidad a movimientos en masa resultante del modelo se presenta en la **figura 12**.

De la **figura 12** se observa que la mayoría del suelo que compone la cuenca se encuentra dentro de la categoría de suelo inestable lo que la hace muy susceptible ante un deslizamiento, recalcando que de hecho, en la parte posterior de las viviendas, en la zona que se clasifica como inestable ya ha acontecido un movimiento en masa en lo que va del presente año (ver **figura 3**). Lo que confirma para dicha zona la concordancia del modelo y del mapa con respecto a las características de inestabilidad observadas en las visitas de campo. Así mismo, es de notarse que la zona en la que se ubican las viviendas se encuentra dentro de la clasificación incondicionalmente estable, es decir, una susceptibilidad prácticamente nula ante un deslizamiento, resultado que no tiene concordancia para los fines del estudio, ya que por todas las condiciones descritas anteriormente y por la evaluación de la fragilidad, es poco conveniente clasificar este punto del asentamiento como una zona incondicionalmente estable. Lo anterior, puede deberse a la desactualización y lo poco precisos que pueden resultar los insumos, ya que algunos de estos datan

de hace más de cinco años, además de que el DEM con el que se ha trabajado en el transcurso del trabajo, no cuenta con una resolución fina que permita mejores resultados.

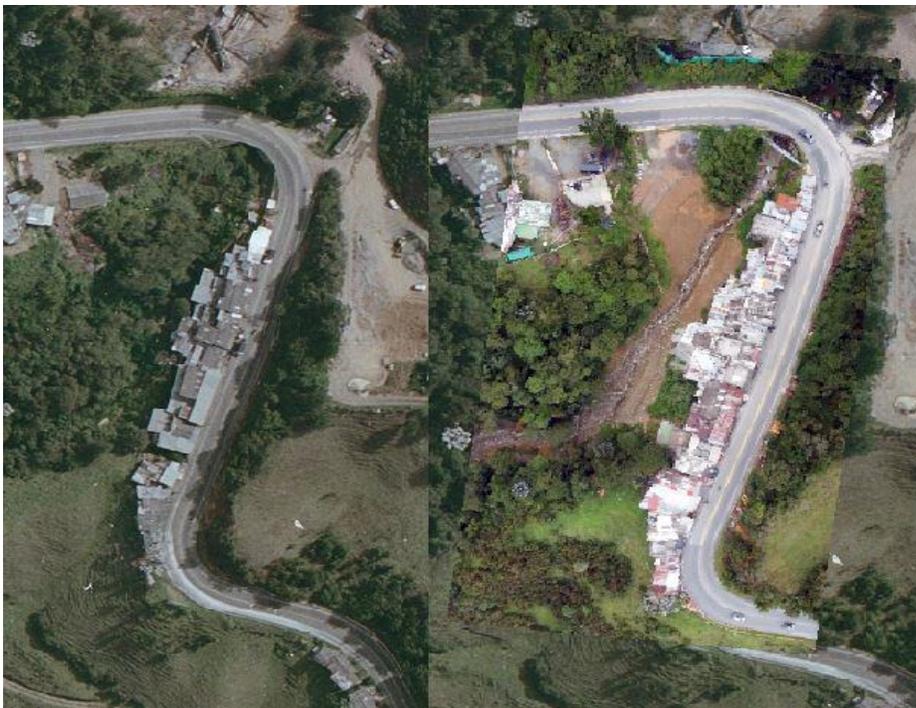
Figura 13

Ortofoto antes y después de realizar la georreferenciación con la foto aérea.

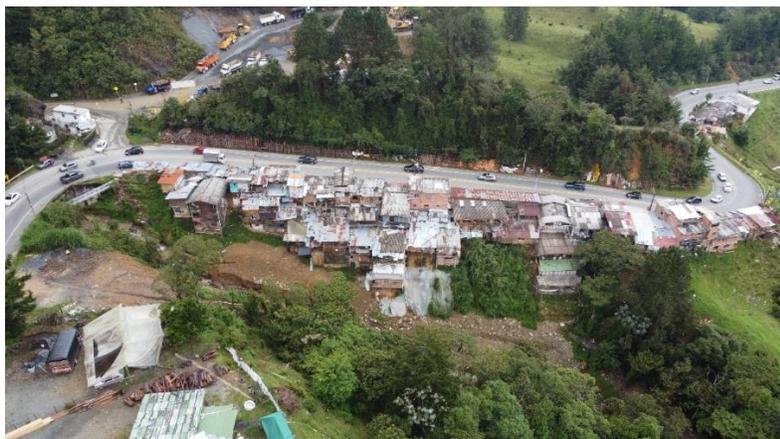
Figura 14

Fotografía aérea de la parte posterior del asentamiento para caracterización.

Debido a que el acceso a las viviendas estaba restringido por los residentes de estas, la caracterización y enumeración de las edificaciones, tuvo que ser llevada a cabo con base en la visualización desde las afueras, con fotografías aéreas y fotografías desde el terreno. Algunas de las fotos utilizadas para realizar esta actividad, se presentan en la **figura 14**, **figura 15** y **figura 16**.

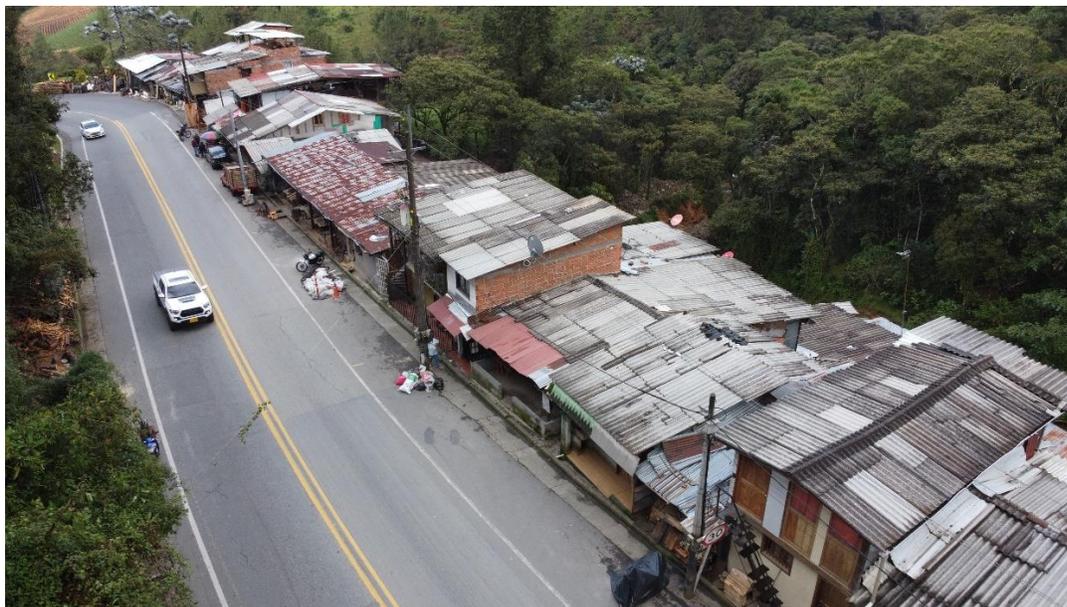
Figura 15

Fotografía aérea de la parte frontal del asentamiento para caracterización.

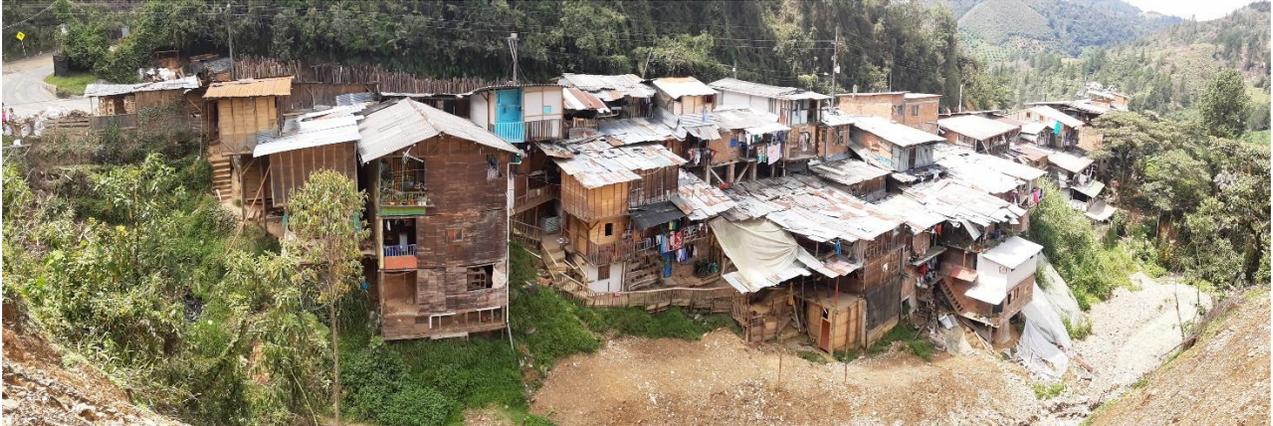
Figura 16

Fotografía de la parte posterior del asentamiento para caracterización.

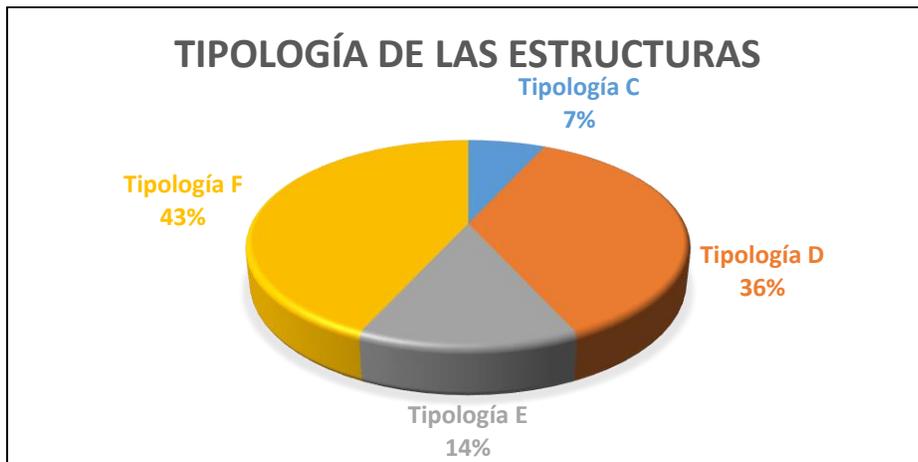
Figura 17

Diagrama circular 3D de la tipología de las estructuras.

Por el contrario, se evidencia que la tipología más abundante es precisamente la F con un porcentaje de 43% que corresponde a diecinueve (19) de las cuarenta y cuatro (44) edificaciones, cuya caracterización es de construcciones simples con una fragilidad muy alta. Seis (6) corresponden a la tipología E con un porcentaje del 14% siendo estas estructuras ligeras. Dieciséis (16) de la tipología D correspondientes al 36%, las cuales tienen un confinamiento deficiente. Por último, tres (3) que equivalen al 7% de la tipología C con mampostería reforzada.

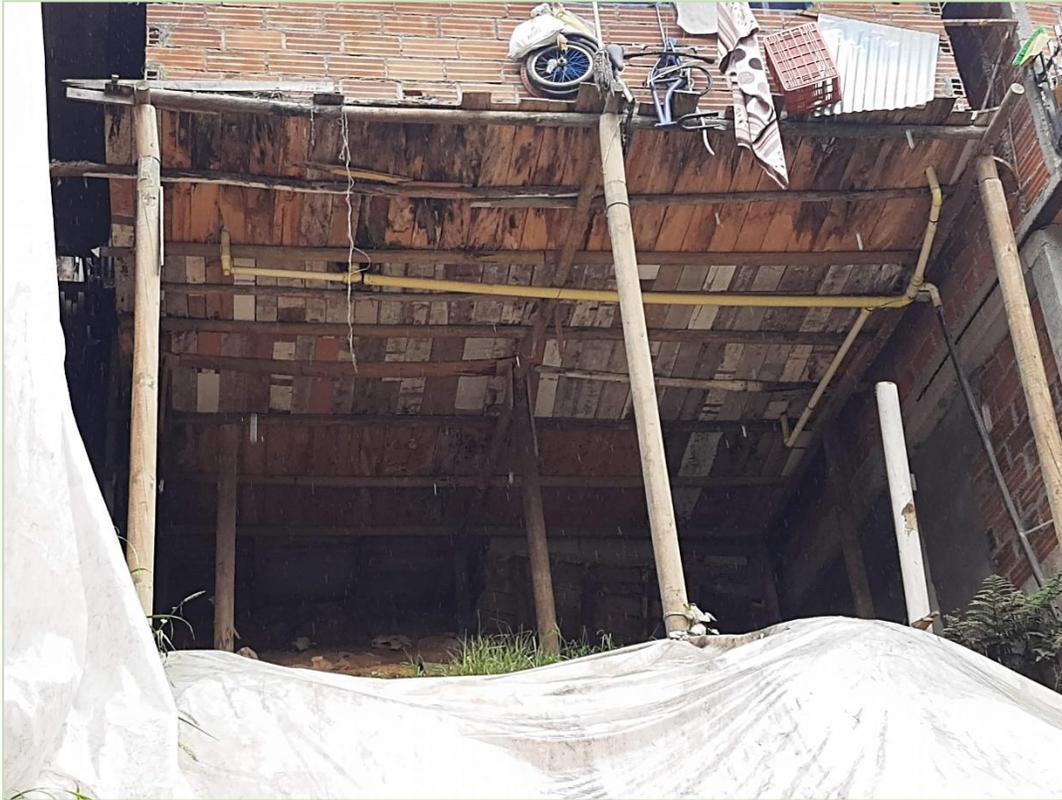
Figura 18

Altura considerada a la hora de establecer la Altura de las edificaciones.

Como se mencionaba, la altura que existe entre la parte baja del terreno y el punto donde se conecta con la edificación, en este caso representada por la altura que mide el estacón de madera inmunizada que se evidencia en la **figura 18**, no es tomada en cuenta dentro del cálculo del factor.

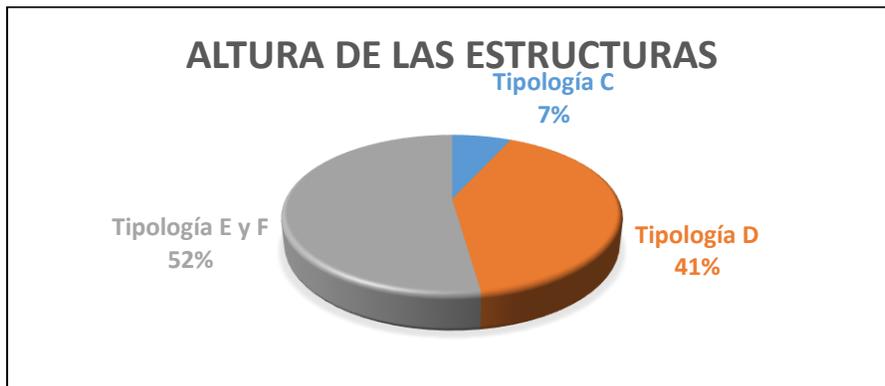
Figura 19

Diagrama circular 3D de la altura de las edificaciones.

De la tipología C, se siguen manteniendo las mismas tres (3) edificaciones a cuyo factor les corresponde un valor de “0,05”. De la tipología D se encuentran dieciocho (18) edificaciones, ninguna con un número de pisos mayor a 3 por lo que su respectivo factor por altura es de “0,06”. Las demás edificaciones, corresponden a las tipologías E y F de entre 1 y 2 pisos, con un factor igual a “0,09”.

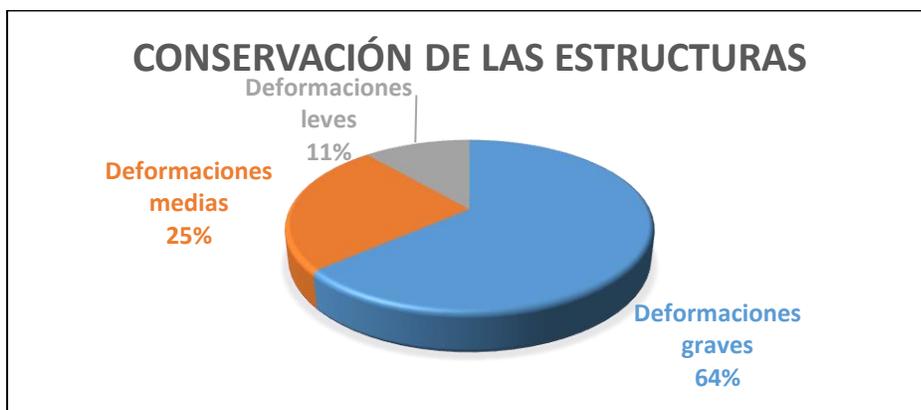
Figura 20

Diagrama circular 3D del estado de conservación de las edificaciones.

4.5.3 Estado de conservación de las estructuras. Por ser edificaciones que no contaron con un debido proceso constructivo y actualmente no cuentan con un debido mantenimiento, el estado de conservación no es muy alentador, en el que sus clasificaciones varían entre deformaciones leves, medias y graves. En la **figura 20** se muestra el porcentaje por cada clasificación.

Al realizar la visita de campo, se encuentra que la mayoría de las edificaciones, sufren de afectaciones muy preocupantes que van desde simples daños superficiales a fallas, fisuras, desplazamientos e inclinaciones que ponen la estabilidad de la estructura en riesgo de colapso. Se puede apreciar, que el estado de conservación de algunas viviendas es más deplorable que otras, pudiendo deberse esto a la edad de estas o por el hecho de que algunas personas si den cierto tipo de mantenimiento a las estructuras, además de que al estar construidas en madera, es difícil proteger totalmente este tipo de material de la intemperie.

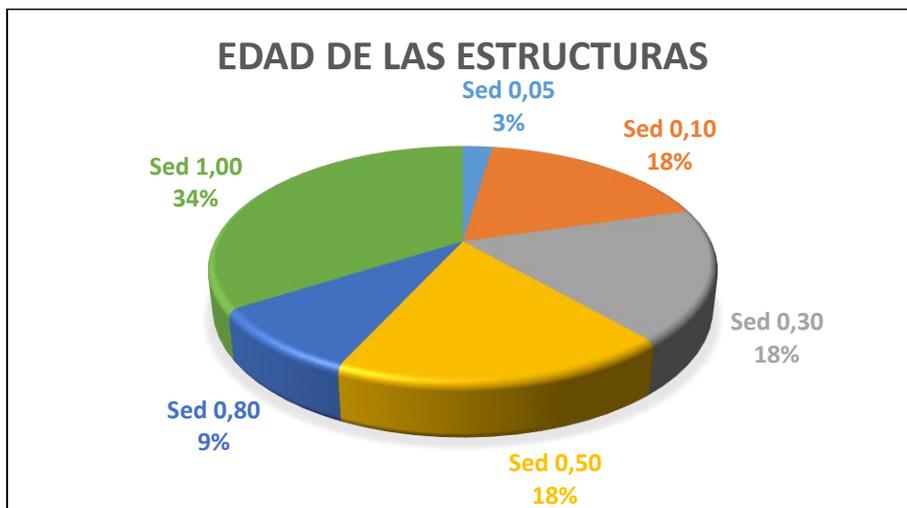
Figura 21

Diagrama circular 3D de la edad de las edificaciones.

La edad de las edificaciones va ligada directamente al estado de conservación de estas, notando que según el archivo municipal, si más edad tiene la estructura, más crítico es su estado de conservación.

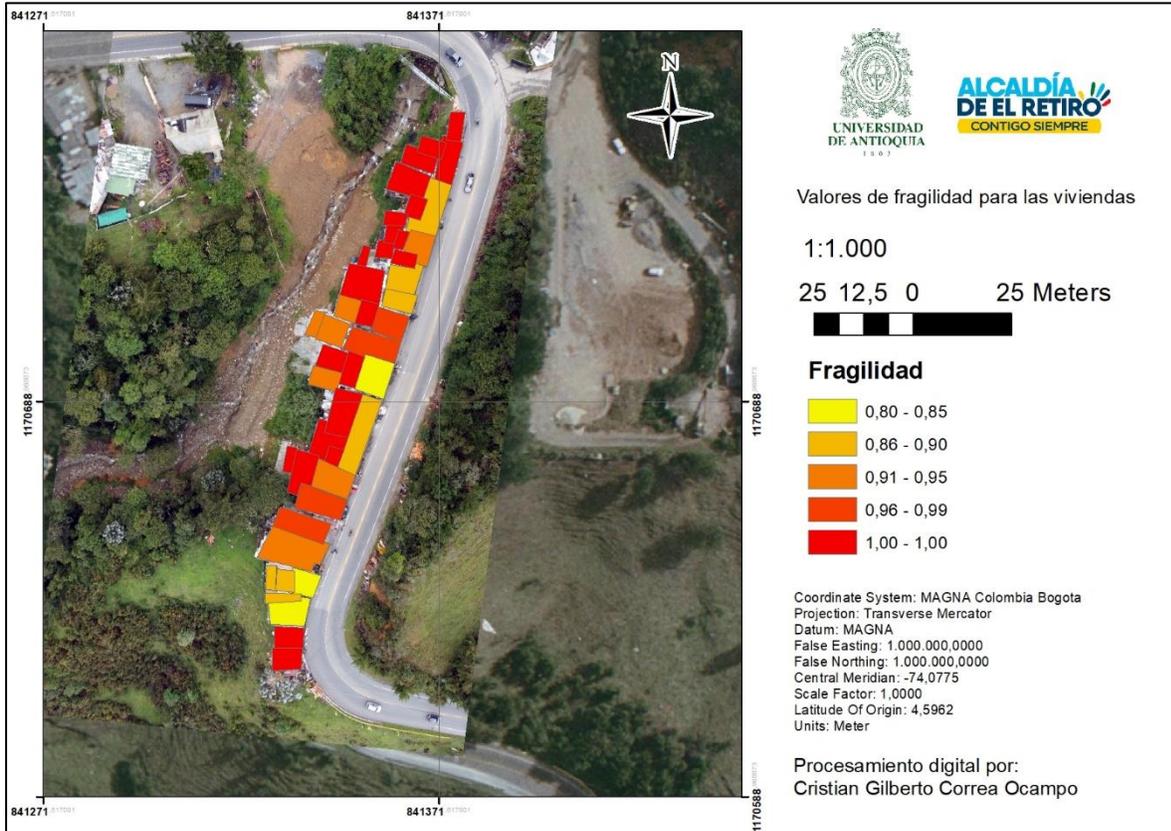
Figura 22

Mapa de fragilidad física de las viviendas asentadas en La Borrascosa.

Tras haber realizado toda la caracterización y haber calculado los factores que exige la Guía metodológica para estudios de amenaza, vulnerabilidad y riesgo por movimientos en masa para el cálculo de fragilidad, se procede a establecer dichos valores en ArcGIS por medio de un shapefile que muestra todos los cuarenta y cuatro (44) polígonos, que corresponden a cada una de las viviendas identificadas, con su respectiva tabla de atributos. El mapa resultante se muestra en la **figura 22** al igual como el porcentaje de cada resultado en la **figura 23**.

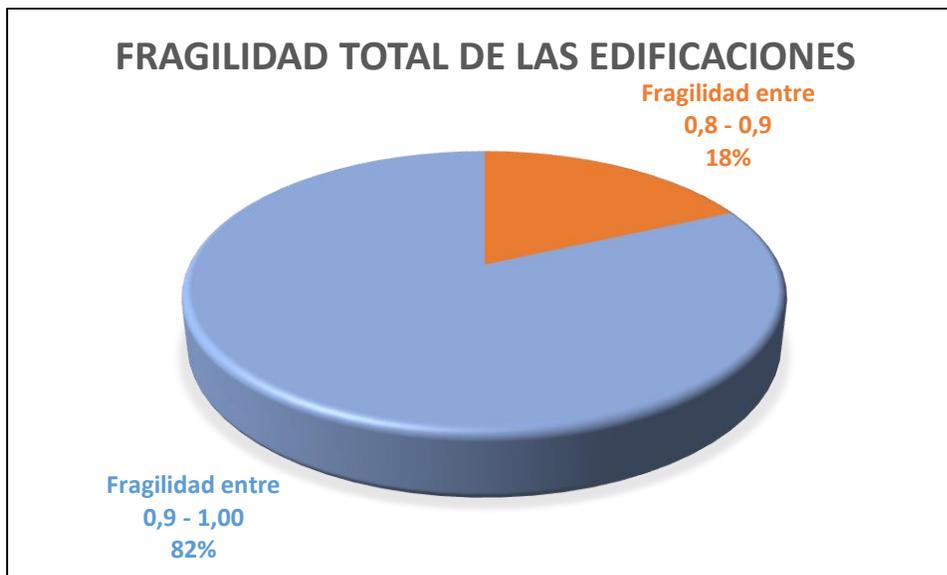
Figura 23

Diagrama circular 3D del factor de fragilidad de las edificaciones.

Se nota que la totalidad de viviendas se encuentran por un valor superior a 0,80 lo que implica que tienen un valor de fragilidad muy alto y por tanto, están en un alto riesgo ante la ocurrencia de un movimiento en masa. Las viviendas que están más al borde de la carretera son las que presentan menor grado de fragilidad, debido a que están construidas con materiales más resistentes por lo que tienen también una edad más elevada.
